TUTKIMUSRAPORTTI

Korjausrakentaminen

PÄIVÄYS	30.8.2016
PROJEKTI	Rakenne- ja kosteustekninen kuntotutkimus
TILAAJA	Punkalaitumen kunta
KOHDE	Punkalaitumen päiväkoti, Kajavanpolku 1, Punkalaidun

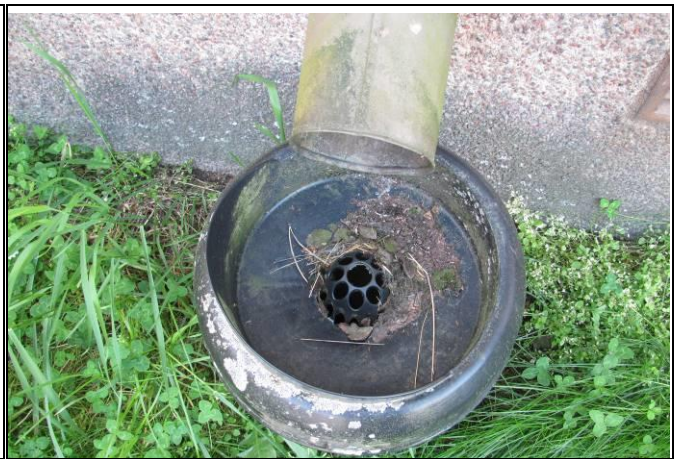
Kuva 5.2 Rännikaivo on hieman tukkeutunut.

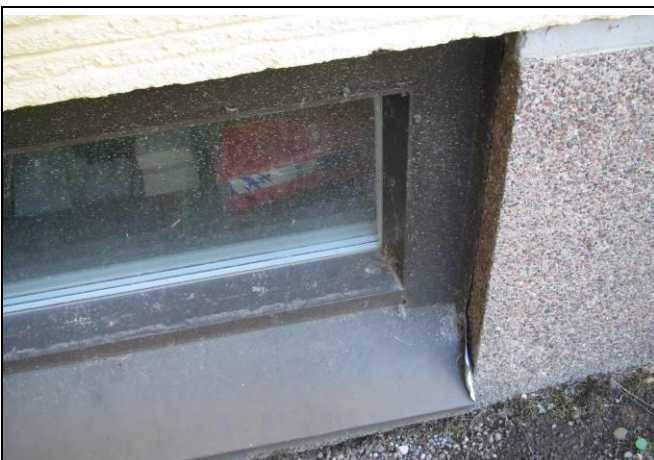
Kuva 5.3 Alakerran ikkunalla on matala sijainti ja pellitysongelma.

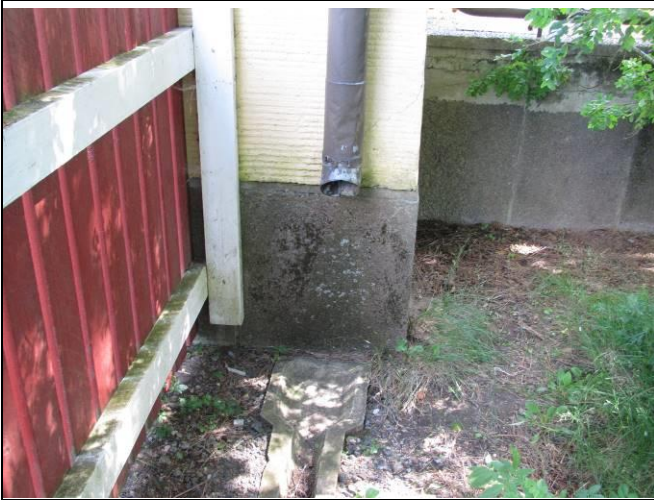
Rakennus on varustettu osittaisella kuivatus-/sadevesijärjestelmällä. Rakennuksen etupuolen kattovedet ohjautuvat syöksytorvien avulla rännikaivoihin, joista ne kulkeutuvat sadevesijärjestelmään, mutta rakennuksen takapuolella sadevedet ohjautuvat rakennuksen vierustalle. Pintakourujen kaadot ovat puutteelliset ja kouruissa on roskaa, joten osa kattoveistä imeytyy maaperään rakennuksen vierustaan lisäten rakennukseen kohdistuvaa kosteuskuormitusta.

Kuva 5.5 Sadevesi laskeutuu seinustalle pintakourusta huolimatta.

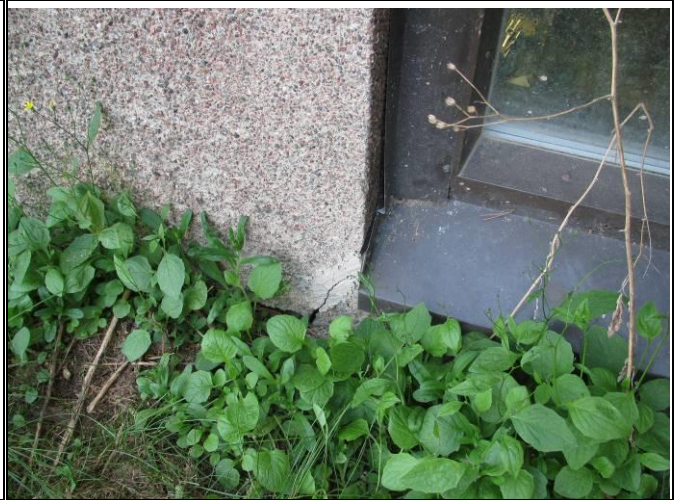
Kuva 5.6 Seinustalla on kasvustoa.

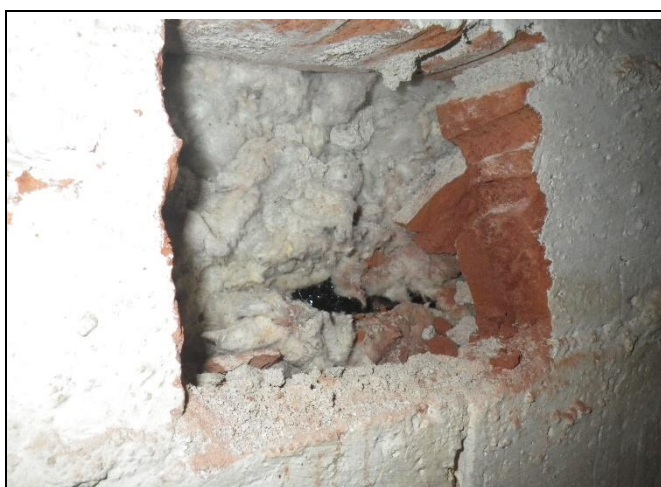
Kuva 6.3 Rakenneavaus RA.02-US.

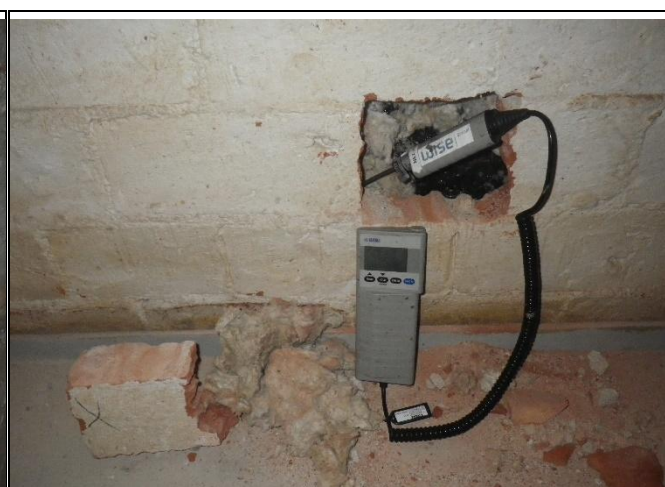
Kuva 6.4 Kosteusmittaus villatilasta, RA.02-US.

Seinän välissä olevasta villakerroksesta mitattiin rakennekosteusmittauksissa pääosin selkeästi normaalia korkeampia kosteusarvoja.

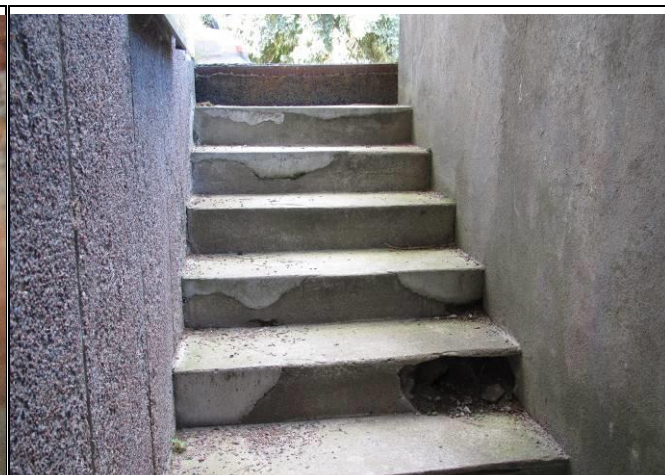
Kuva 6.6 Alakertaan johtavat maanvastaisessa seinä-
mässä kiinniolevat vaurioituneet rappuset.

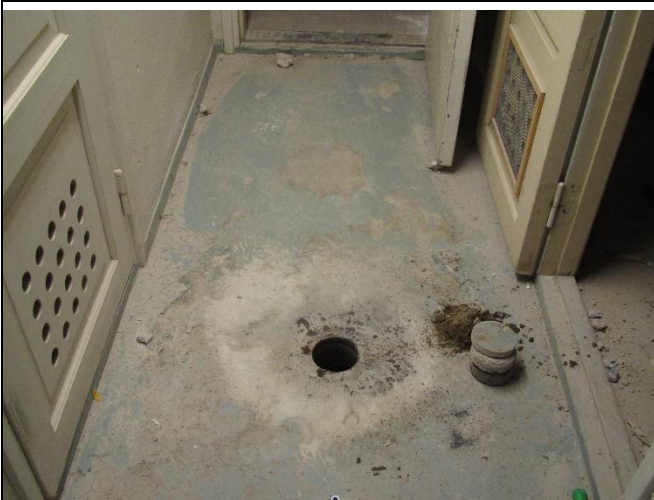
Kosteat tilat ovat pinnoitettu kaakeleilla. Osassa lattiapinta on pintamaalattu, joka on kuitenkin hilseillyt ja irronnut alustastaan suuressa määrin. Maalipinnan irtoaminen johtuu usein maalipinnan alaisen rakenteen liiallisesta kosteusrasituksesta.

Kuva 7.1 Yleiskuva käytävän lattian maalipinnoitteesta.

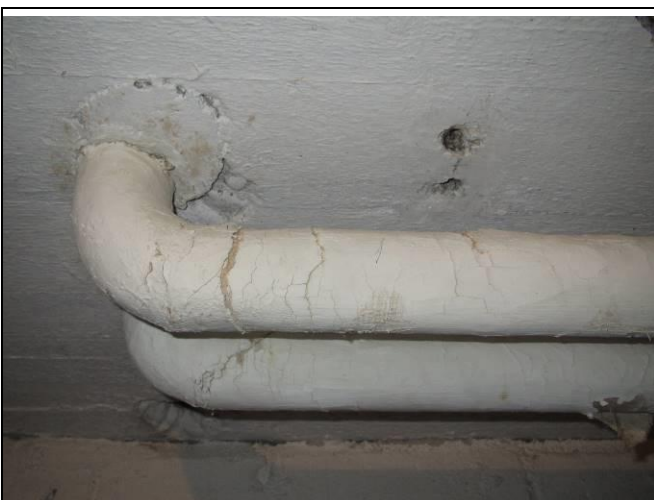
Kuva 7.5 Putkieristeet ovat halkeilleet.

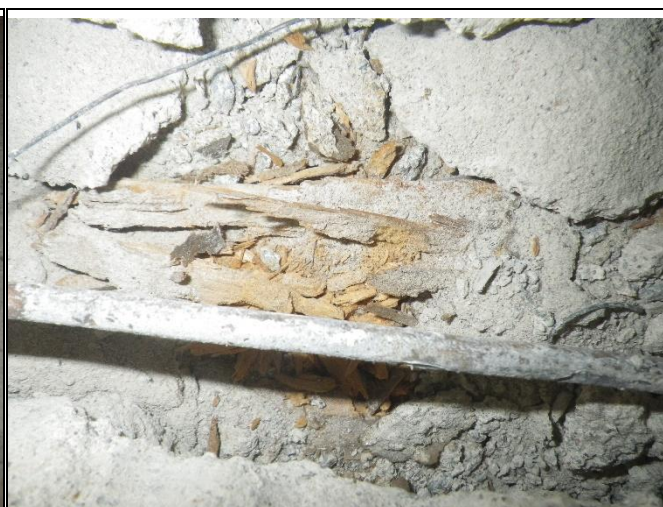
Muottilaudoissa havaittiin lahovauriota ja puru oli paikoin tummaa (Kuva 8.2).

Kuva 8.2 Lahovaurioita rakenneavauksessa RA.13-VP

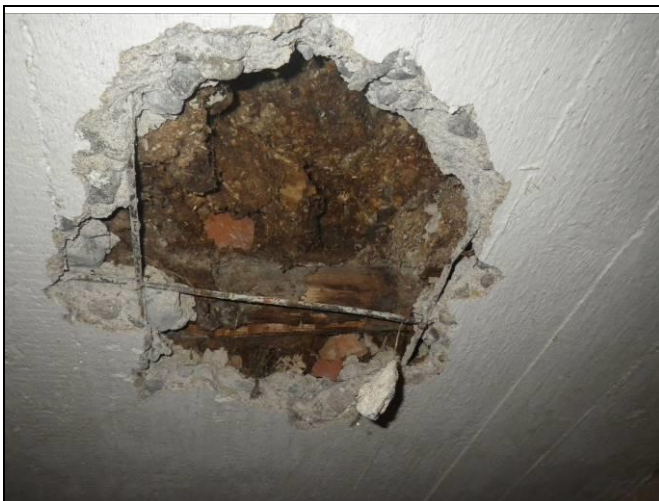
Kuva 8.3 Kutteri on tummaa ja kosteaa alapuolelta katsottuna.

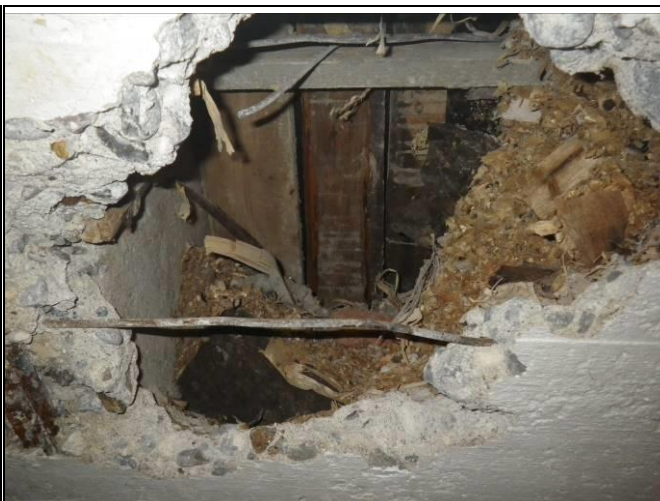
Kuva 8.4 Lahoa muottilaudoitusta on havaittavissa alapuolelta katsottuna.

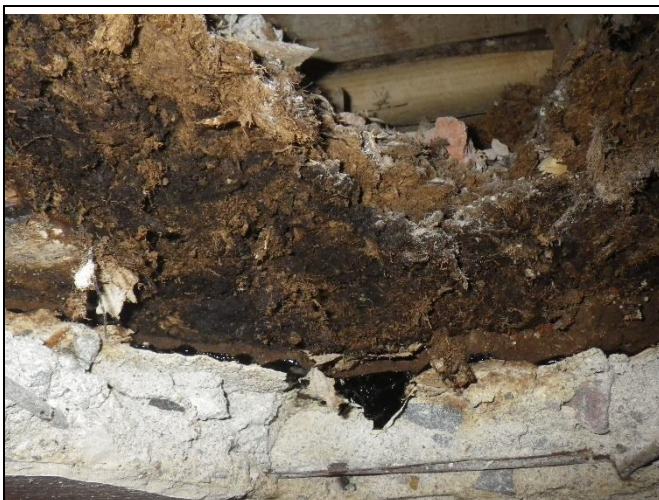
Kuva 8.5 Kutterit ovat mikrobivaurioituneet.

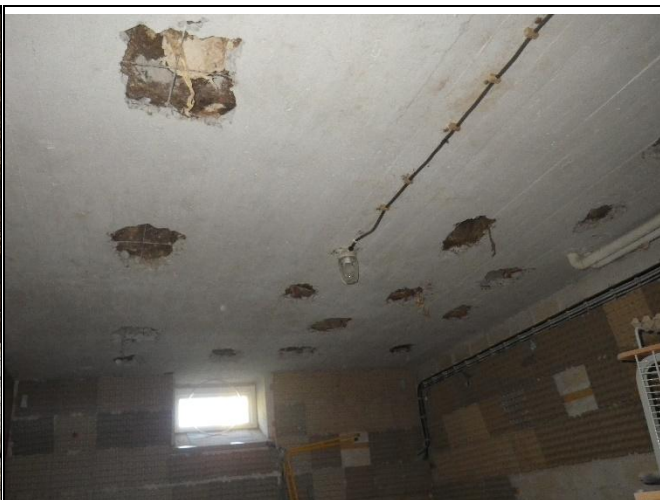
Kuva 8.6 Välipohjaan on tehty lukuisia kuivatusreikiä.

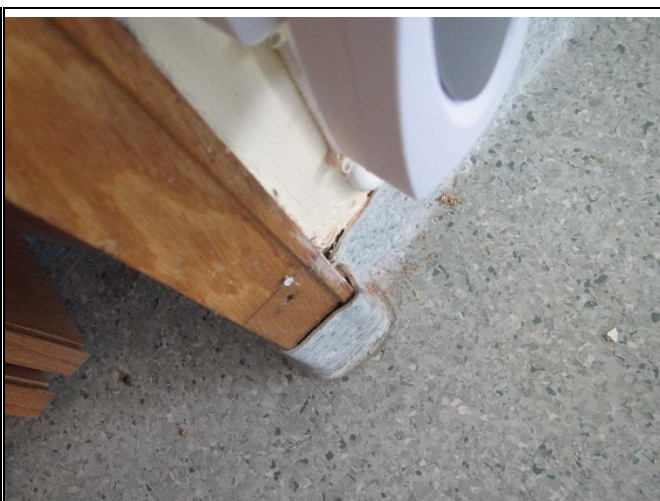
Kuva 8.8 Muovimatton ylösnosto on irti seinustasta.

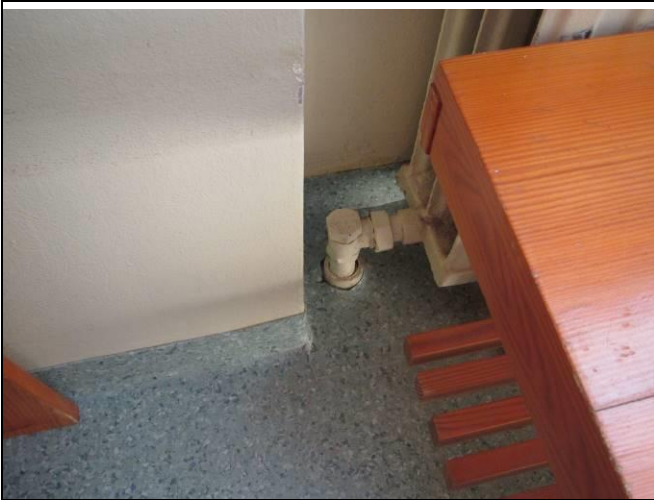
Kuva 8.9 Patterin läpiviemi on epätiivis.

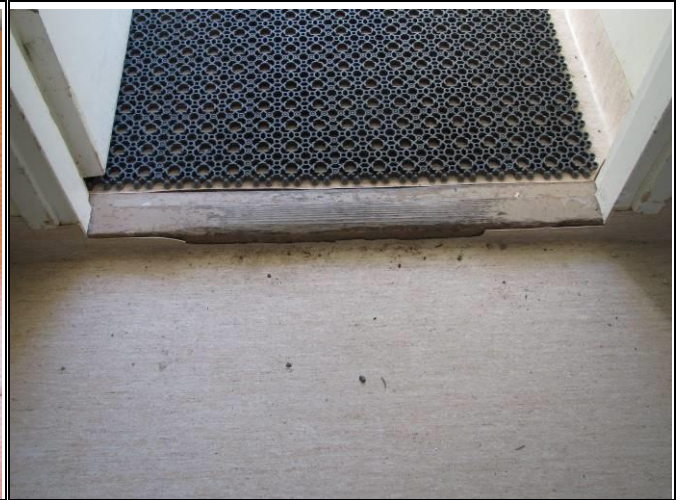
Kuva 8.10 Muovimatto on rikkoutunut kynnyksen reuna-
nasta.

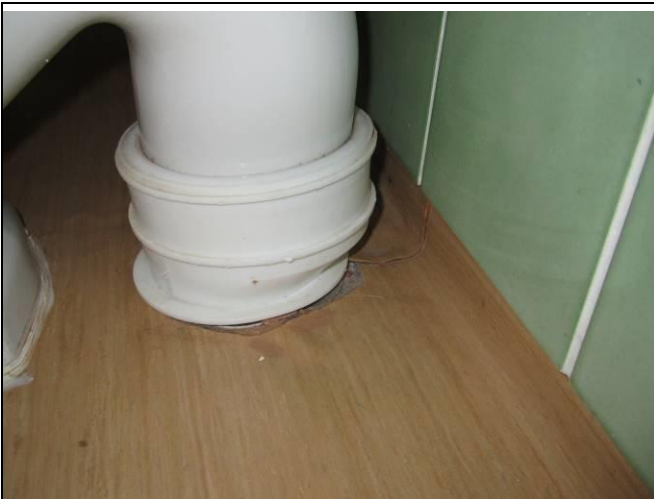
Kuva 8.11 Läpiviennit ja liitokset ovat epätiivisiä.

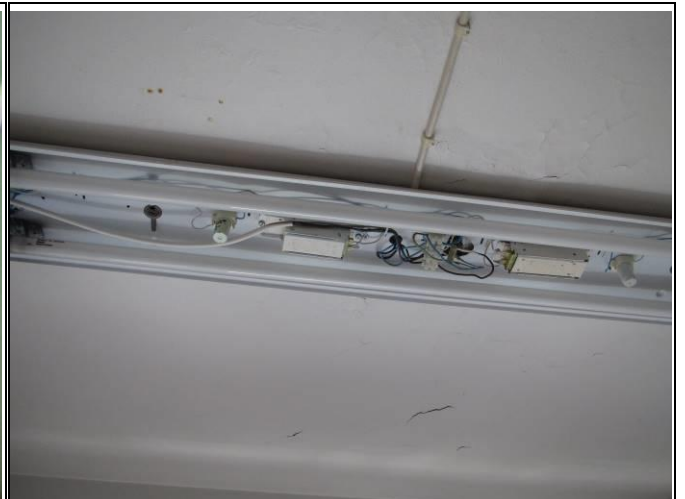
Kuva 8.12 Keittiön katossa on maalipinnan halkeilua.

Toisessa kerroksessa sijaitsevat kylpyhuoneen lattiassa havaittiin kohonneita kosteusarvoja, jotka sijoittuvat samalle kohdalle keittiön katossa havaittujen kohonneiden kosteusarvojen kanssa.

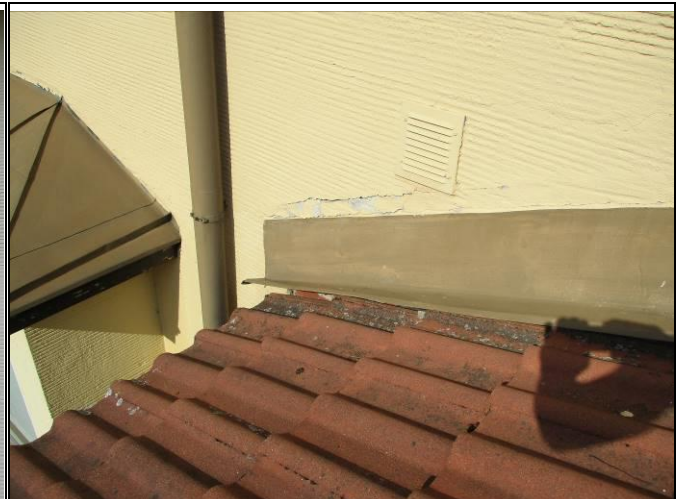
Kuva 9.2 Pinnoitteessa on lohkeamia.

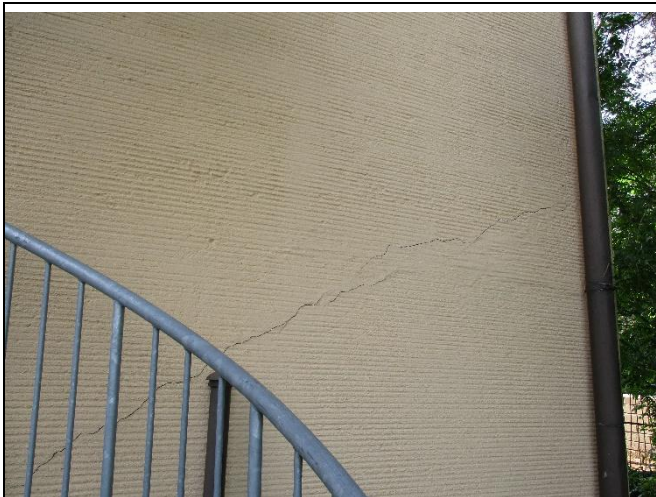
Kuva 9.3 Pinnoitteessa on pitkiä halkeamia.

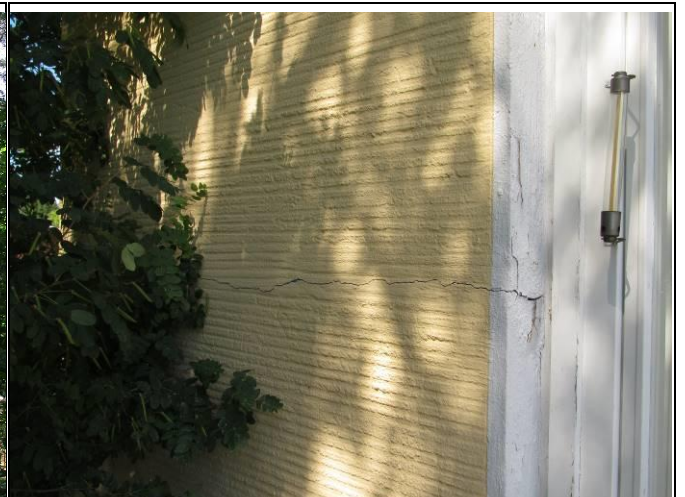
Kuva 9.4 Pinnoitteessa on halkeamia.

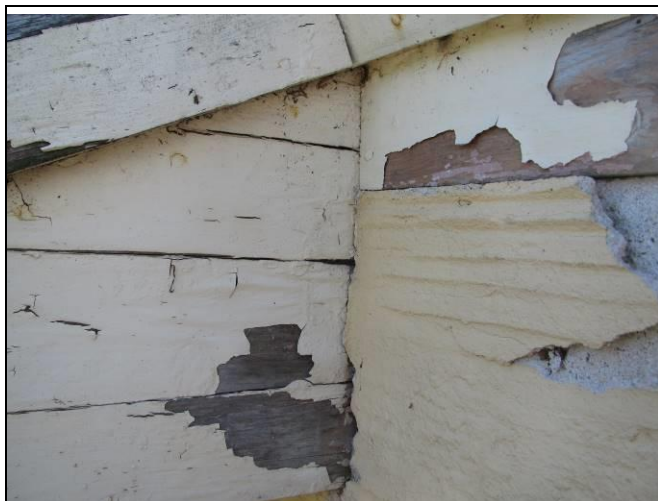
Kuva 9.5 Ulkoseinissä on irronneita pinnoitteita.

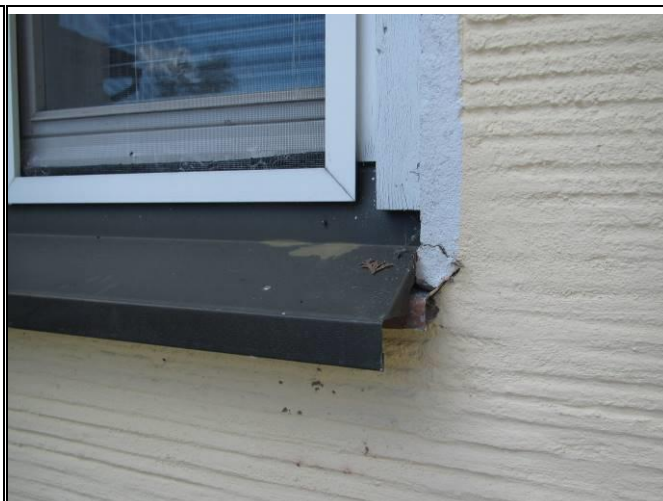
Kuva 9.6 Ikkunan nurkassa on lohkeama.

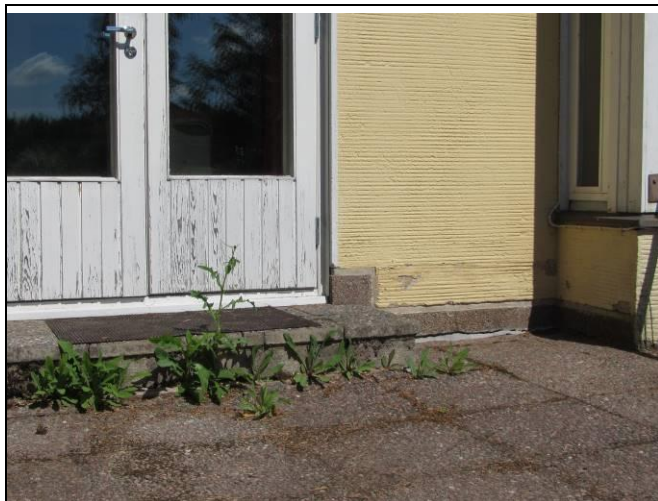
Kuva 9.7 Seinän alareunassa ja ovissa on kosteusrasituksen jälkiä.

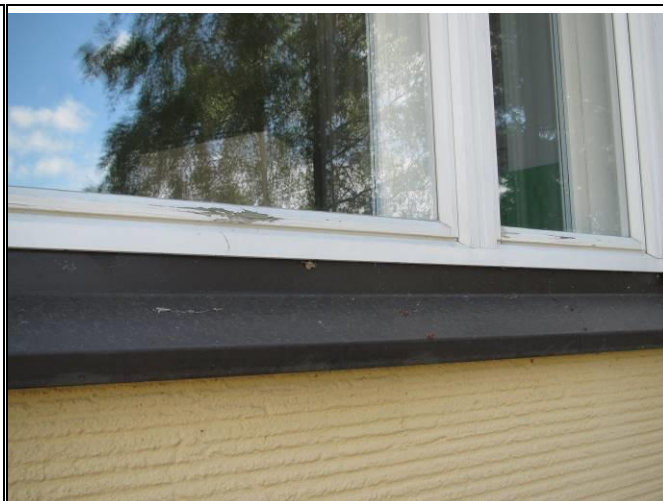
Kuva 9.8 Maali hilseilee ikkunankehiksestä.

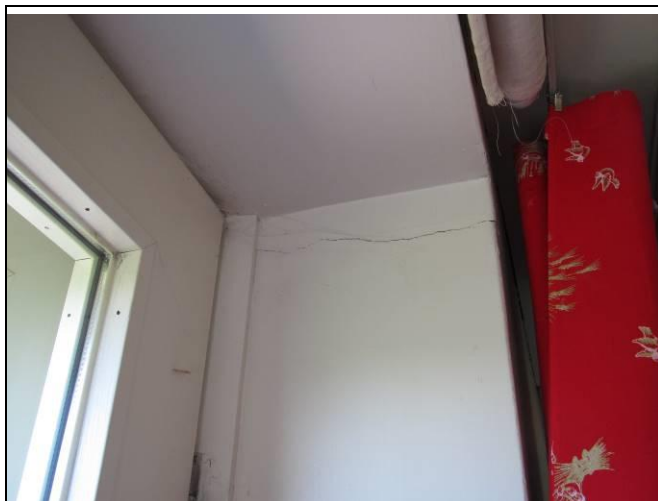
Kuva 9.9 Sisäpuolen seinärakenteissa on halkeamia.

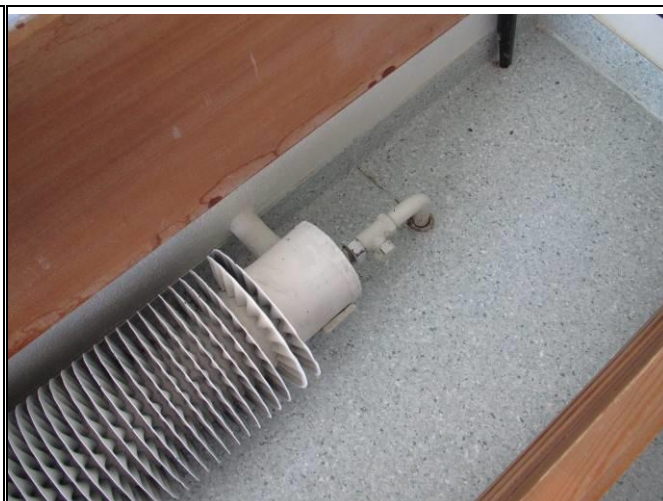
Kuva 9.10 Sisäpuolen seinärakenteissa on kosteusjälkiä.

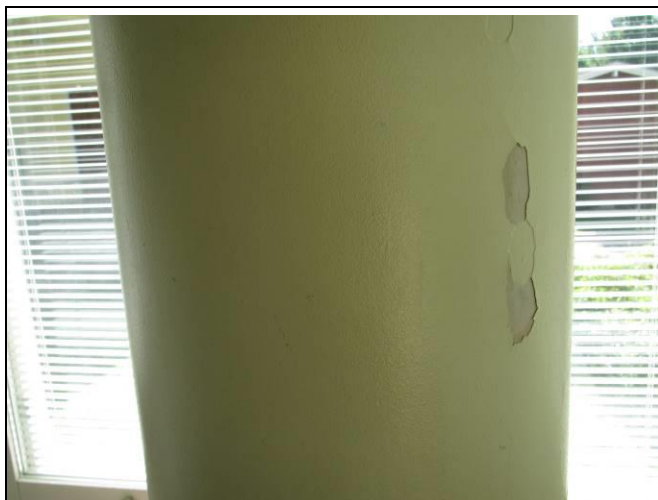
Kuva 9.11 Ulkoseinän sisäpinnan maalipinnoitteessa on lohkeamia.

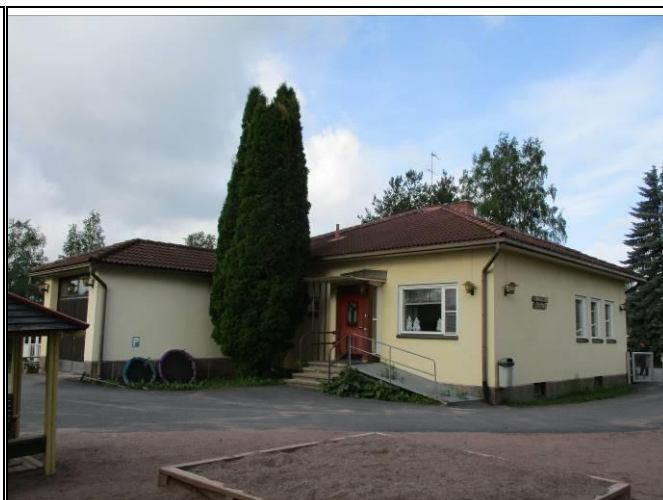
Kuva 9.12 Koristepuu on vasten ulkoseinää.

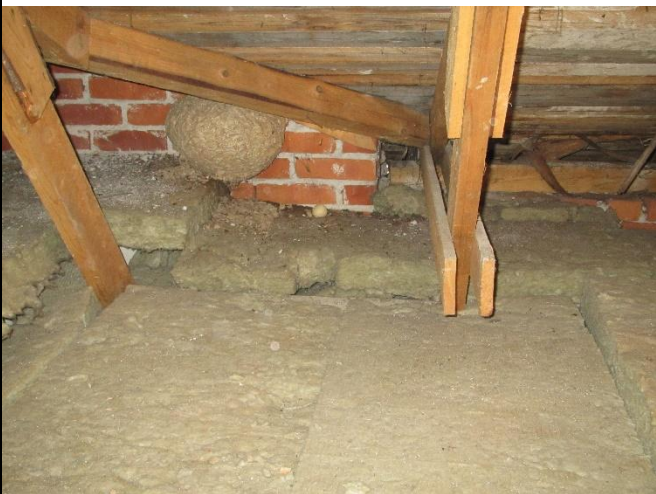
Kuva 10.3 Hylätty pesä yläpohjassa.

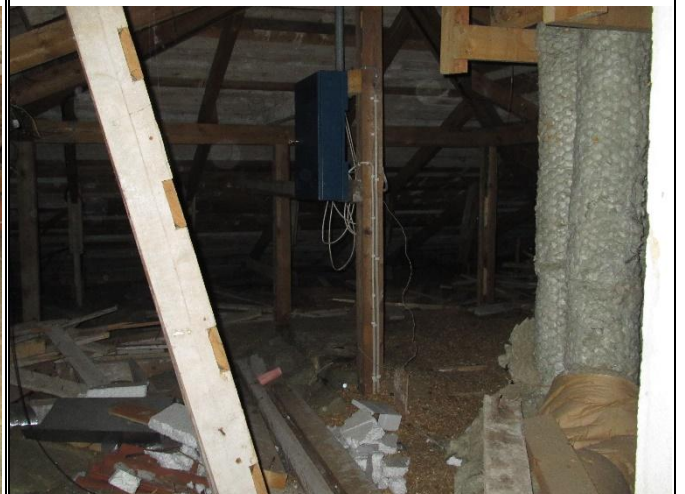
Kuva 10.4 Yläpohjassa on ylimääräistä roskaa.

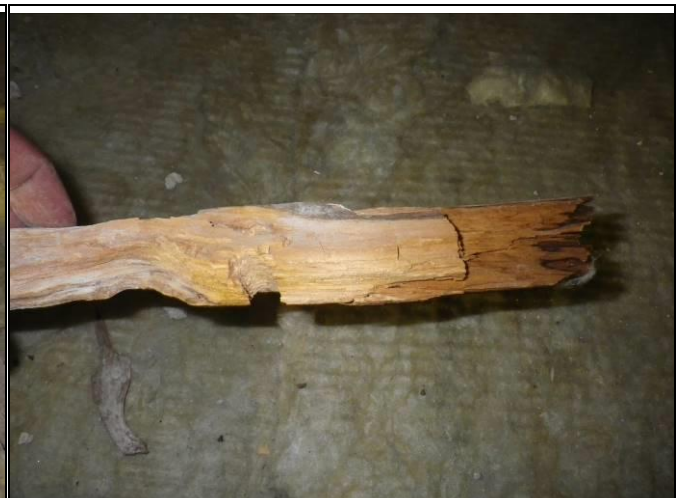
Kuva 10.6 Lahovauriota tukilautoituksessa, RA.16-YP.

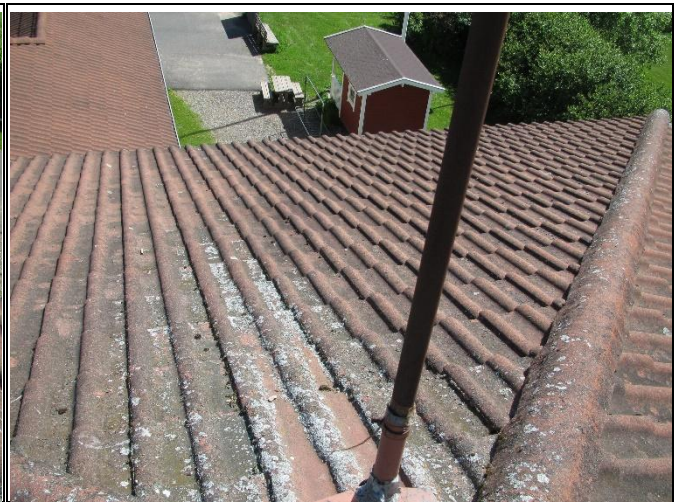
Tiilikatteen pinnalla kasvaa paikoin jäkälää ja sammalta. Räystäskourut ovat osin tukkeutuneet lehdistä ja havunneulasista sekä koristepuu makaa vasten kattorakenteita eteläsiiven kohdalla. Samoin pohjoissiiven kohdalla puusto on tarpeettoman lähellä rakennusta.

Kuva 11.2. Vesikatolla on jäkälää ja sammalta.

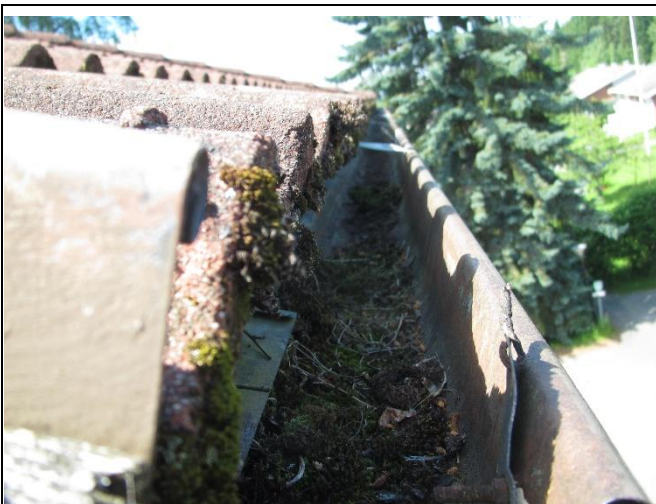
Kuva 11.3. Räystäskourussa on ylimääräistä kasvustoa.

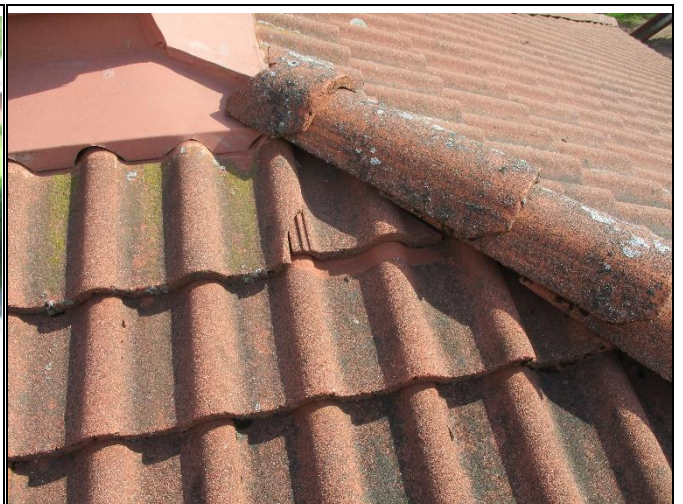
Kuva 11.4. Katolla on lohjenneita tiiliä.

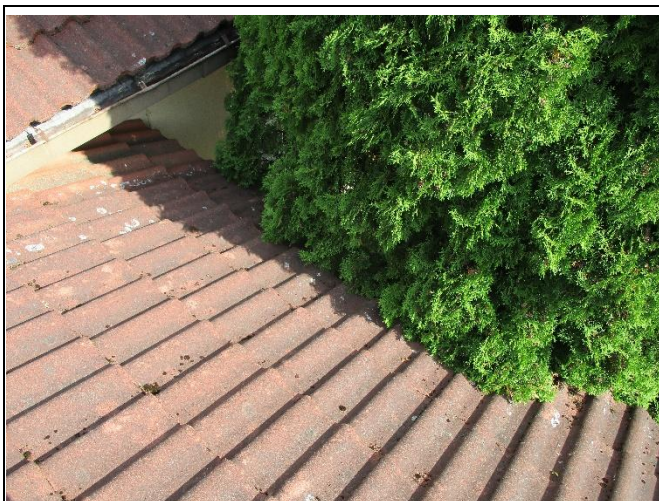
Kuva 11.5. Koristepuu makaa katon päällä.

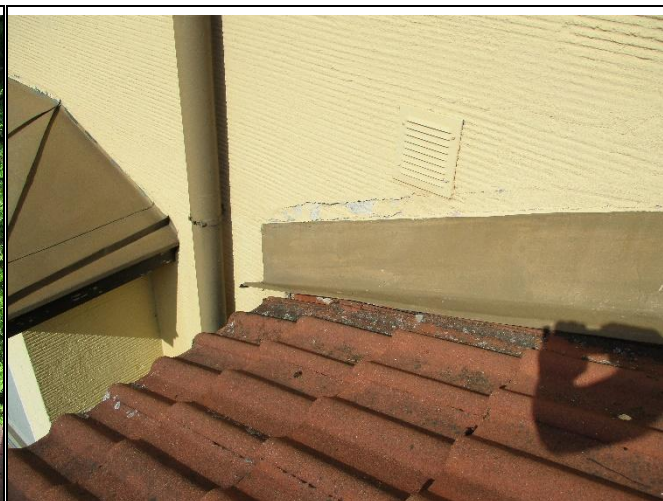
Kuva 11.6. Reunapelti on taittunut.

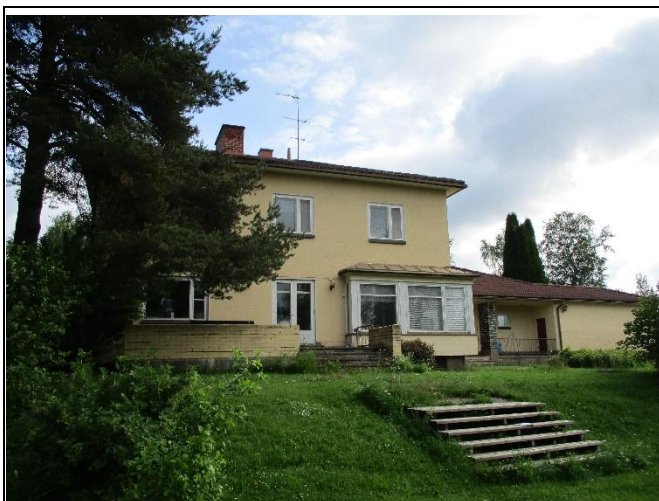
Kuva 11.7. Suuri mänty aiheuttaa katon roskaantumista.

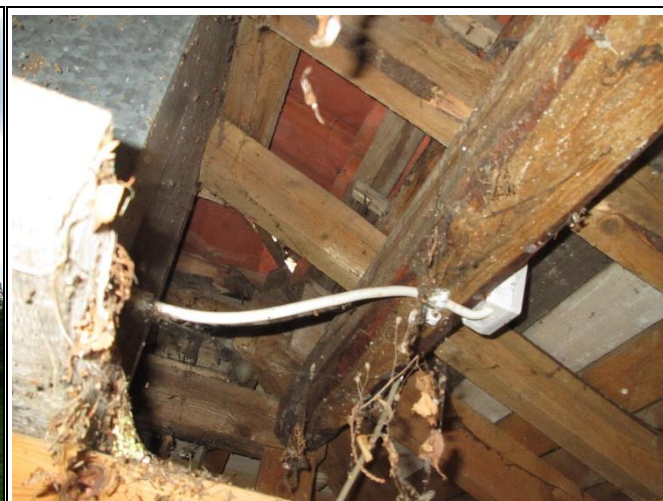
Kuva 11.8 Kattorakenteissa on jonkin verran tummentumaa

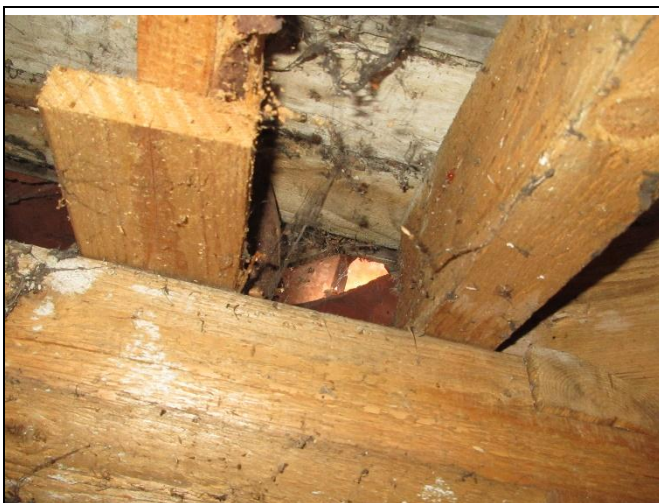
Vesikaton kartoituksen perusteella vesikatolla on jonkin verran lohjenneita tiiliä. Läpiviennit ja kate eivät kartoituksen perusteella ole tiiviitä ja aluskatteen puuttuessa saattaa vesi päästä kulkeutumaan yläpohjarakenteeseen (kuva 11.9).

Kuva 11.9 Päivä paistaa läpi yläpohjan puolelle katolta.

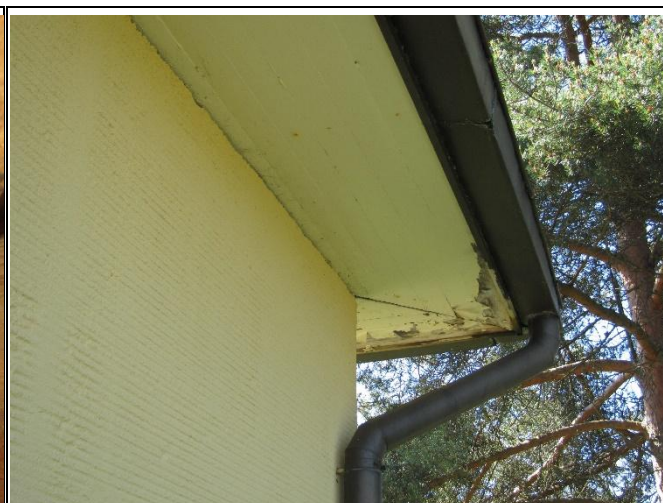
Kuva 11.10 Rästäänalusoitoitus on kosteusvaurioitunut.
