Hanke 6159

## KUNTOARVIO

**Kotiteollisuustalo**  
**Liliuksenmutka 7, 61500 Isokyrö**

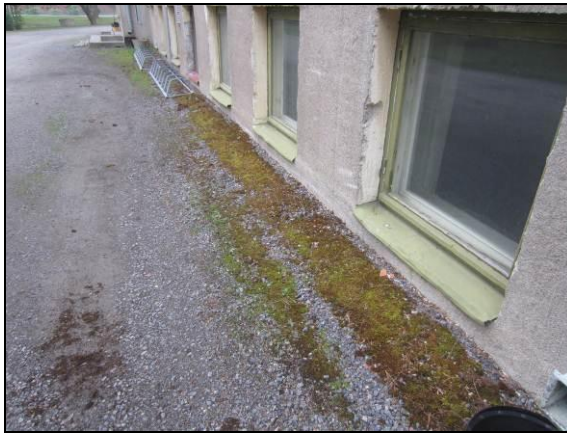
**Kuva 3.** Rakennuksen vierellä päällysrakenteet ovat sammaloituneet.

- Uusitaan piha-alueen sorastus peruskorjauksen yhteydessä. Samassa yhteydessä parannetaan piha-alueen kaatoja ja vedenpoistoa. **6 000 €**

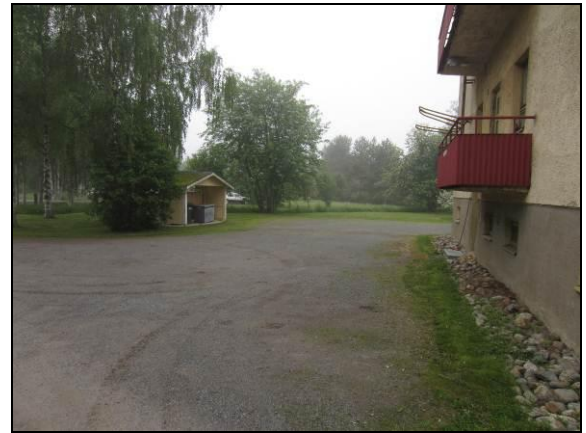
**Kuva 4.** Nurmi on osittain levinnyt päällysrakenteiden puolelle.

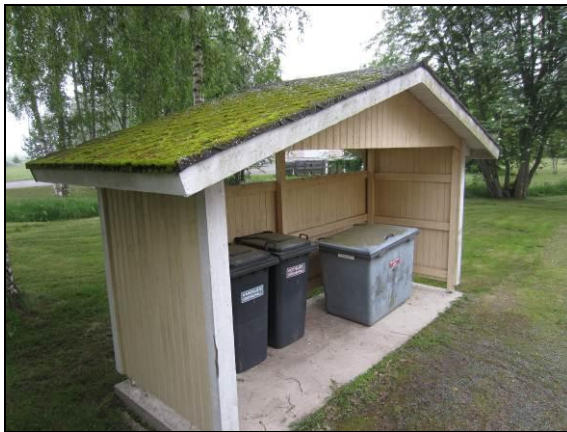
- Jätekatoksen huopakate sammaltaa voimakkaasti ja katoksen puuosien maalipinta alkaa olla huoltomaalauksen tarpeessa lähivuosina.
- Varastorakennuksen maalipinta on heikkokuntoinen ja kaikki ikkunat ja ovet ovat kunnostuksen tarpeessa. Vesikatoksen tiilet ovat käyttöikänsä lopussa ja rakennuksen betoniosat ovat halkeilleet ja paikoin painuneet. Rakennus on mahdollista kunnostaa esim. varastokäyttöön, jolloin rakennuksen kuntoluokaksi saadaan tyydyttävä-välttävä. Tämä vaihtoehto vaatii kuitenkin kantavien rakenteiden tarkempaa kuntoselvitystä (mm. lahovauriot). Mikäli rakennukselle ei ole käyttöä kannattaa purkamista harkita.

**Kuva 5.** Jätekatos.

- Jätekatoksen huoltomaalaus ja katteen uusiminen 3...5 vuoden kuluessa tai päärakennuksen peruskorjauksen yhteydessä **600 €**
- Pihan varastorakennuksen kunnostus varastokäyttöön, karkea kustannusarvio toimenpiteille (maalaukset, puuosien osittainen kunnostus ja uusiminen, vesikatteen uusiminen) on noin **20 000 €**, merkittävä osa kustannuksista syntyy vesikaton ja puuosien kunnostuksesta. Vaihtoehtoisesti rakennuksen purkukustannukset ovat arviolta **5000...10 000 €**
- Ulko wc:n puuosien huoltomaalaus 5...15 vuoden kuluessa **300 €**
- Pääsisäänkäynnin katoksen kunnostus julkisivun kunnostuksen yhteydessä. Kustannuksen arvioitu kohdassa *F3 Julkisivut*

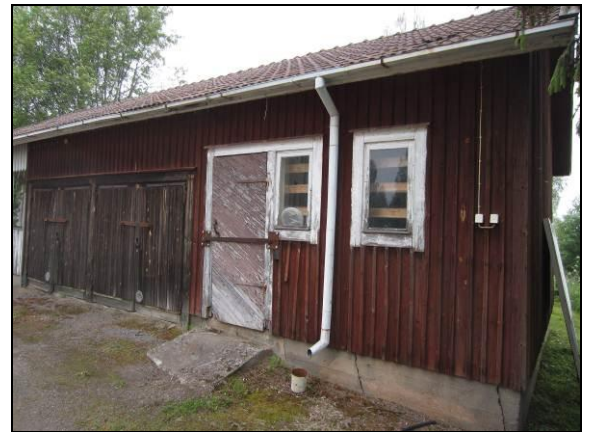
**Kuva 6.** Pihavarasto.

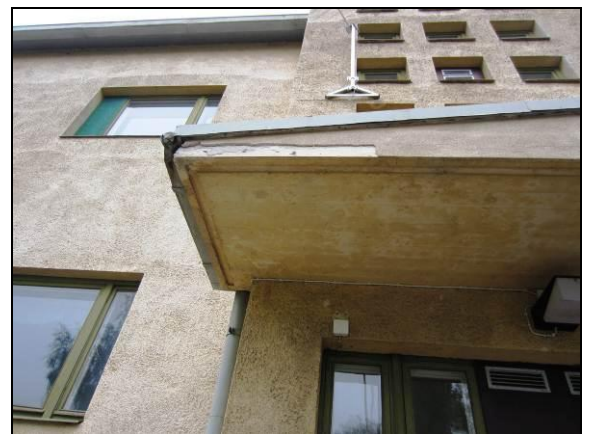
- Etupihan katoksen luonnonkiviportaati ovat hieman liikkuneet ja katoksen betonilipareen nurkka on rikkoontunut ja sen alapinnassa on halkeamia.

**Kuva 8.** Pääsisäänkäynnin katos.

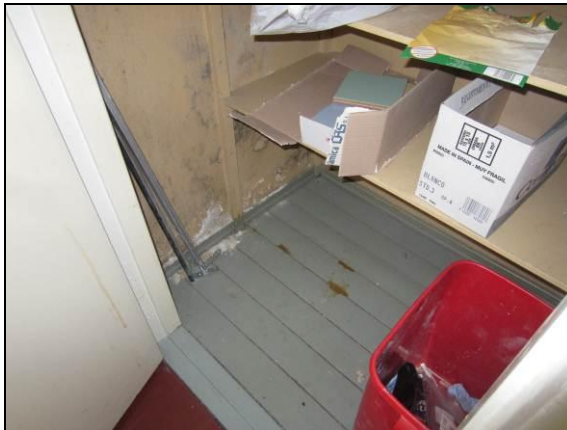
**Kuva 9.** Ulkoseinän vierustalla välipohjarakenteessa on kosteusjälkiä.

- Välipohjarakenteiden kuntotutkimus (ks. kohta 1.2)

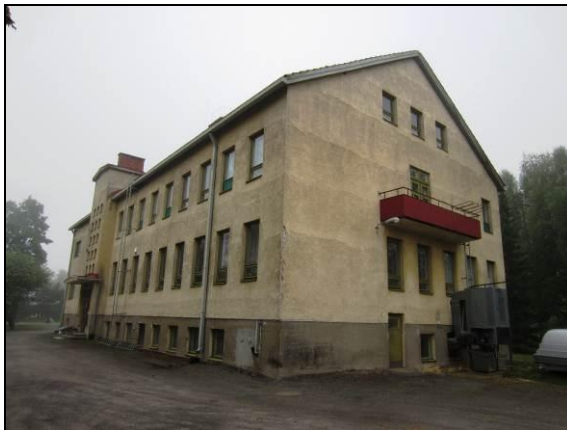
**Kuva 11.** Julkisivu. Seinässä on halkeamia ja rapautumaa.

- Julkisivurakenteiden kuntotutkimus **4 500 €**
- Julkisivurappausten uusiminen 1...3 vuoden kuluessa (lämpörappaus ~200 €/m<sup>2</sup>) tai peruskorjauksen yhteydessä, kustannusarvio tarkentuu vasta kuntotutkimuksen myötä. **190 000 €**

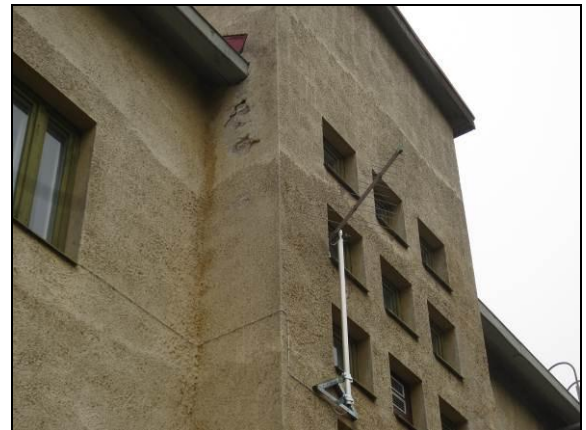
**Kuva 12.** Seinä on paikoin rapautunut.

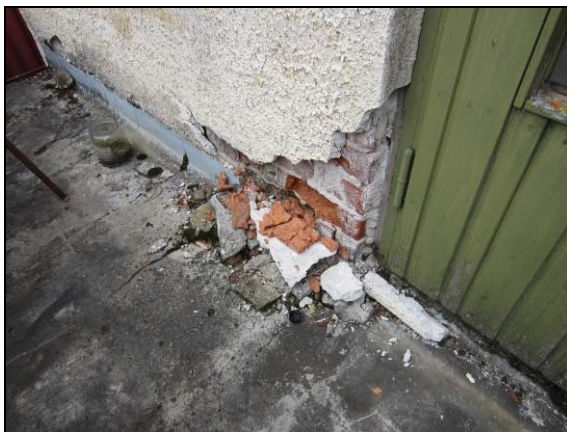
**Kuva 13.** Parvekkeen kohdalta seinärappaus on irti.

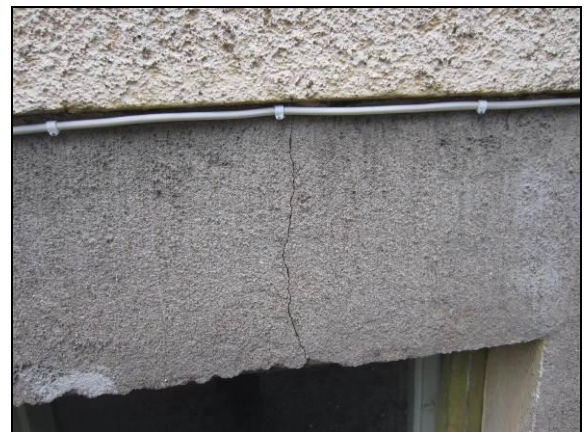
- Varaston puoleisesta päädyistä ulkoseinä on pahasti rapautunut ja märkä sisälle asti.
- Kokonaisuudessaan julkisivurakenteet ovat heikkokuntoiset ja vaativat tarkempaa kuntotutkimusta. Julkisivurappausten tavanomainen käyttöikä on 20...40 vuotta ja nykykunto huomioiden kannattaa varautua julkisivurappausten kokonaisvaltaiseen uusimiseen. Ulkoseinän lämmöneristyskyky on heikko, joten korjauksen yhteydessä rakenteen lämmöneristyksen parantamista esimerkiksi lämpörappauksella kannattaa harkita.

**Kuva 14.** Vaurioitunut julkisivu.

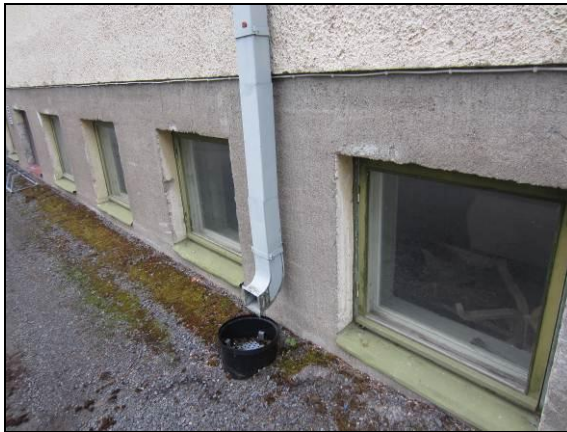
**Kuva 15.** Kellarin ikkunapellit ovat vääntyilleet ja kolhiintuneet.

- Alkuperäisten MS-ikkunoiden ja ikkunapellityksien uusiminen 3... 5 vuoden kuluessa tai peruskorjauksen yhteydessä. Samassa yhteydessä uusitaan myös ikkunapellitykset.  
Kustannusarvio toimenpiteille peruskorjauksen yhteydessä **80 000 €**
- Parveke - ja ulko-ovien uusiminen 1...3 vuoden kuluessa tai peruskorjauksen yhteydessä.  
Kustannusarvio toimenpiteille peruskorjauksen yhteydessä **5 000 €**

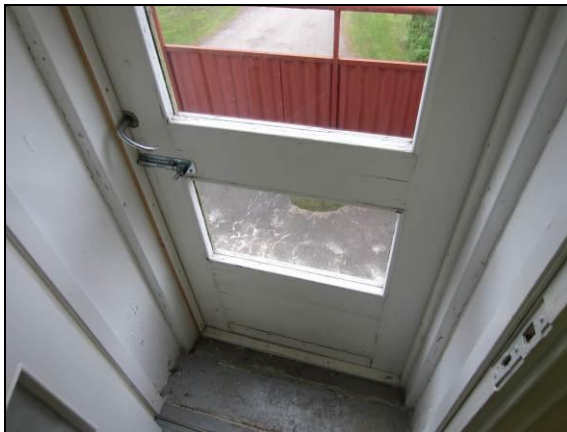
- Parvekeovet ovat voimakkaasti haristuneet, kuluneet ja vetoisat.
- Ikkunoiden tiivisteitä puuttuu paikoin tiivisteitä, osaa ikkunoista on tiivistetty ja tiivisteet ovat paikoin huonokuntoisia. Ikkunoissa on runsaasti käyntivikoja ja paikoin pieniä maalivaurioita.
- Ullakkokerroksessa ikkunoita on tiivistetty vaahtomuovilla.

**Kuva 17.** Parvekeovi.

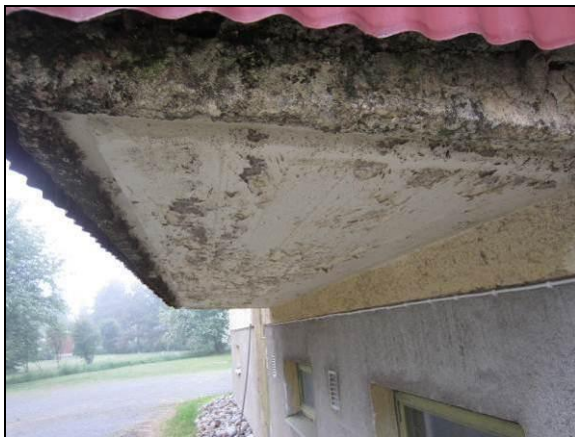
- Parvekkeiden alapinnassa maali hilseilee irti ja vauriot viittaavat siihen, että vesi tulee laatan läpi.
- Parvekkeiden yläpinnat ja erityisesti etureunat ovat sammaloituneet voimakkaasti.
- Etureunoissa on betonipinta rapautunut ja ruosteisia teräksiä näkyvillä.

Kuva 19. Parvekelaatan alapinta.

- Parvekkeiden laittaminen käyttökieltoon toistaiseksi.
- Parvekkeiden uusiminen peruskorjauksen yhteydessä **30 000 €**

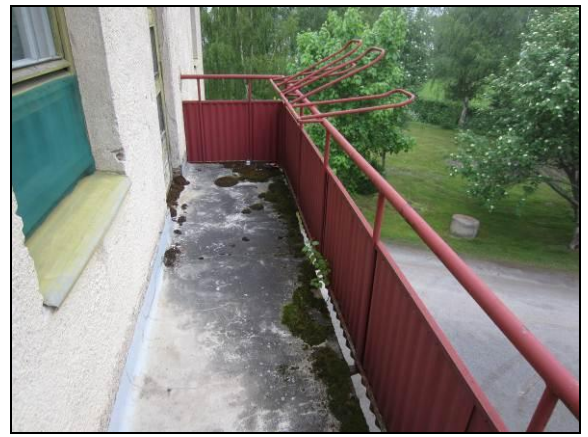
- Kaiteiden maalipinta on haalistunut.
- Parvekekaiteet heiluvat paikoin hieman ja osa parvekkeista hieman "notkahtaa" etureunalla hypittäessä. Parvekkeiden yleiskunto on heikko ja korjaustarve on akuutti. Parvekkeet joudutaan todennäköisesti uusimaan, mikäli muuta korjaustapaa harkitaan, tulee niiden kunto tutkia tarkemmin. Kustannusarvio tutkimuksille on noin 3 000 €.
- Parvekkeet on syytä laittaa käyttökieltoon, kunnes niiden osalle on tehty toimenpiteitä. Parvekkeet toimivat hätäpoistumisteinä, joten kulkureittejä ei saa tukkia kokonaan.

Kuva 20. Yleiskuva parvekkeesta.

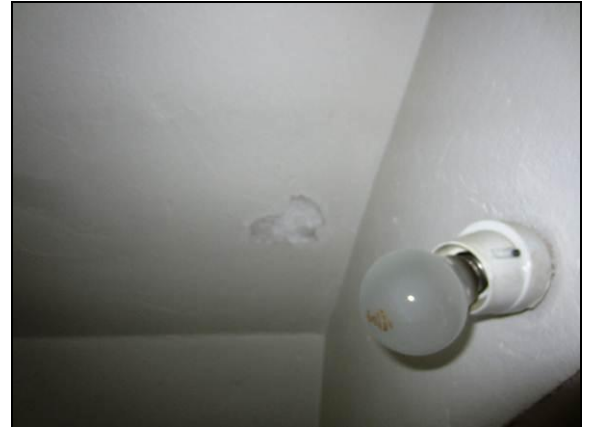
**Kuva 22.** Vuotojälki ullakkohuoneiston katossa.

- Siivotaan yläpohjatila rakennusjätteestä ja tarpeettomista tavaroista.
- Tarvittaessa parannetaan rakenteen tuulettuvuutta (peruskorjauksen ja vesikatteen uusimisen yhteydessä).
- Yläpohjarakenteiden kuntotutkimus (ks. kohta 1.2)

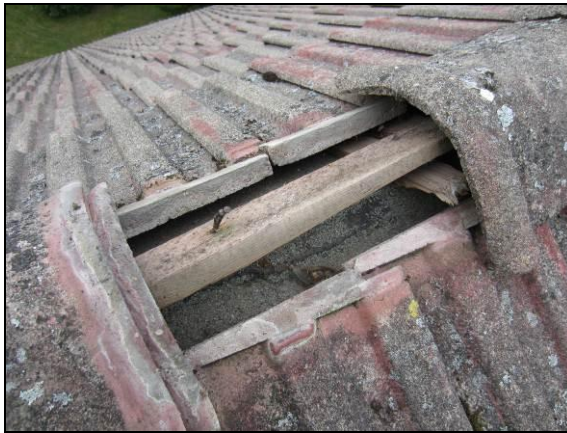
- Kattoikkunat on tehty ns. "valokatteesta". Valokatteet ovat huonokuntoisia ja niiden päälle on paikoin laitettu jälkikäteen kattotiilejä.
- Kattotiilet ovat haurastuneet, niitä on paikoin halki ja harjalla ja läpivientien yhteydessä katteessa on epätiivelyskohtia. Katteessa on lisäksi runsaasti sammalkasvustoa. Kate aluskatteineen on teknisen käyttöikänsä päässä, tiilikate vuotaa useasta kohtaa ja aluskatteena oleva huopa ei ole kaikilta osin enää kunnossa. Katteen kunto on heikko ja korjaustarve on kiireinen.
- Vesikaton aluslaudoituksessa ja kannatinpuissa on paikoin kosteusvauriojälkiä.
- Ullakkotilaan on laitettu paikoin muoveja vedenohjaimiksi.
- Vesikaton läpivientien pellitykset eivät ole tiiviit.
- Antenni on irronnut vesikatolta ja yhden läpiviennin pelti on myös osin irti.
- Vesikatteen alushuopa saattaa sisältää asbestia (voi olla sirotteessa).

**Kuva 23.** Vesikaton harja.

- Vesikatteen uusiminen 1...3 vuoden kuluessa tai peruskorjauksen yhteydessä. **30 000 €**

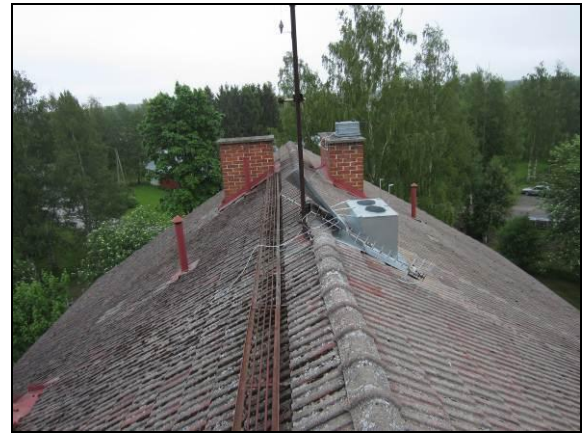
**Kuva 24.** Yleiskuva vesikatosta. Antenni on tipahtanut ja läpiviennin pellitys on osin irronnut.

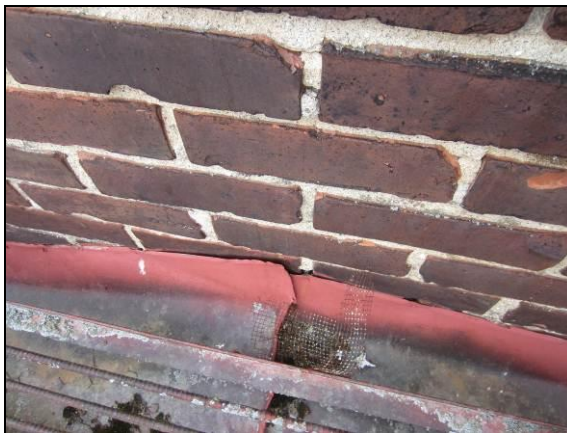
**Kuva 25.** Piipun rintataite, pellitys ei ole tiivis.

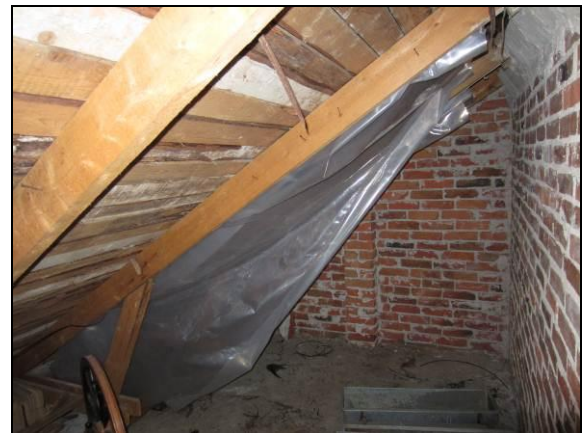
**Kuva 26.** Vuotokohtia on yritetty korjata muovin avulla alapuolelta.

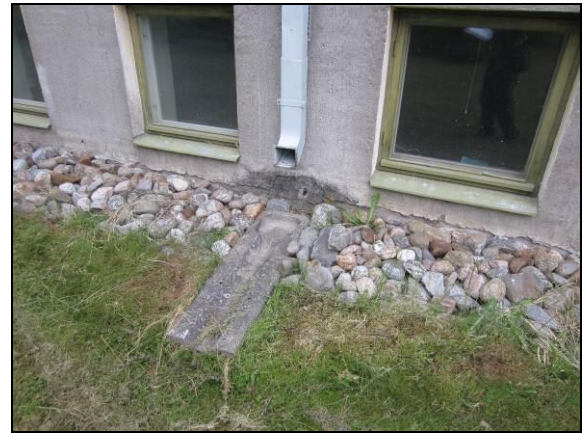
**Kuva 28.** Syöksytorvi kastelee kellarin seinää.

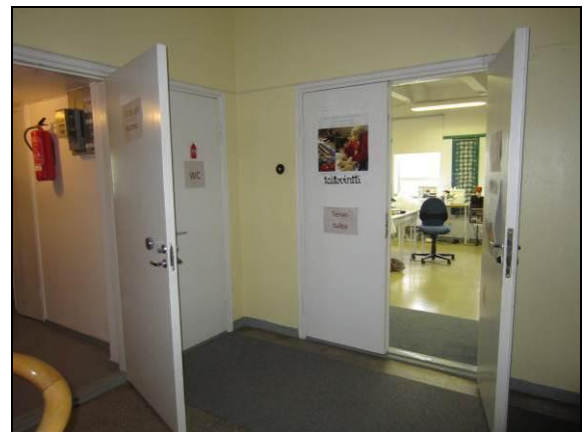
**Kuva 30.** Alkuperäisiä laakaovia.

- Alkuperäisten laakaovien uusiminen tilojen pintaremonttien yhteydessä.

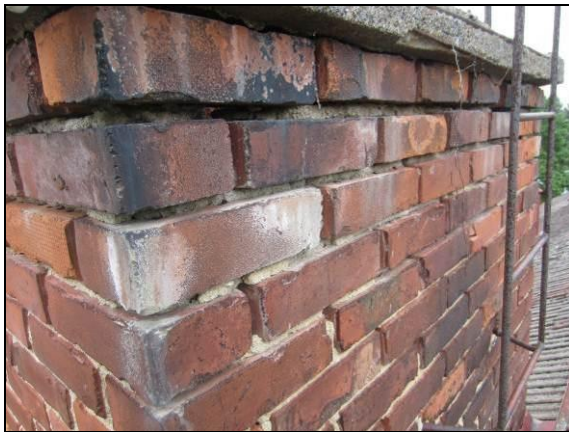
**Kuva 31.** Hormin yläosa on rapautunut.

- Käytössä olevien hormien kunnostus ja mahdollisesti tarpeettomiksi jäävien osittainen purku ja tulppaus peruskorjauksen yhteydessä. **2 000 €**

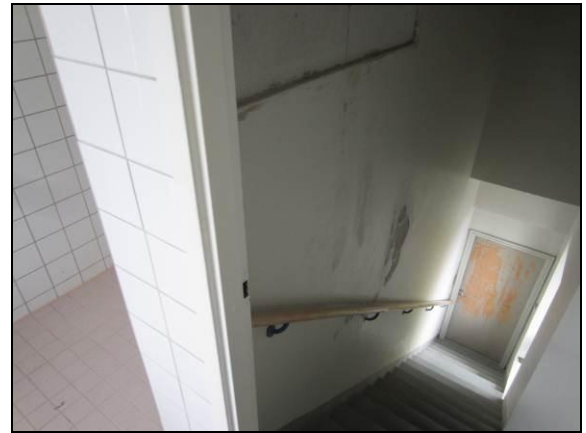
**Kuva 33.** Porrashuone. Seinässä kosteusvauriojälki suihkujen kohdalla ja portaissa on myös kosteusjälki.

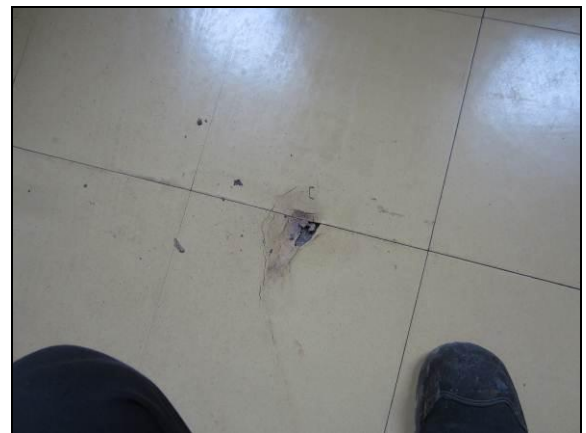
**Kuva 37.** Lattioissa on paikoin vaurioita.

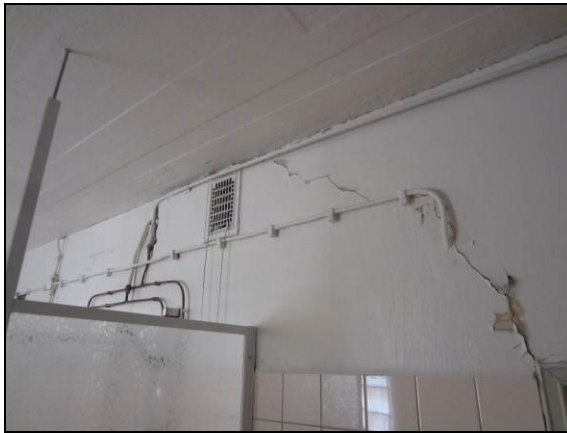
- Kellarin sauna-osaston eteisen seinässä on halkeamia.
- Kellarin sauna- ja pesuosaston yleiskunto on heikko. Pesuhuoneen seinissä on paikoin halkeamia ja muutamia yksittäisiä kopolaattoja. Tilan lattiassa on paikoin mitattavissa kohonneita pintakosteuden vertailuarvoja ja katossa on runsaasti kosteusjälkiä (kosteus todennäköisesti tiivistyy kattoon, mikä viittaa puutteelliseen ilmanvaihtuvuuteen). Saunan paneelit ja lauteet ovat käyttöikänsä lopussa, tilan maalatut pintarakenteet ovat huonokuntoiset.

**Kuva 38.** Kellarin pesuhuoneen seinä on halki.

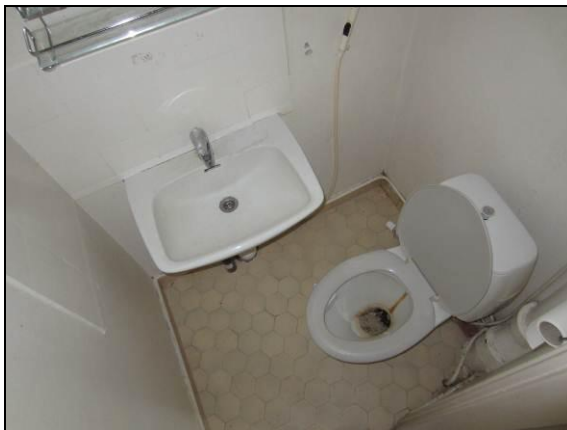
**Kuva 46.** Vesikalusteet alkavat olla teknisen käyttökänsä lopussa.

- Vesi- ja viemärikalusteita uusitaan peruskorjauksen yhteydessä.

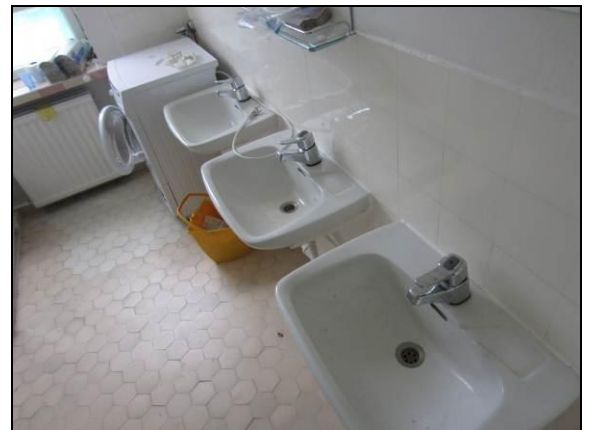
**Kuva 47.** Pääosa sekoittajista on käyttökänsä lopulla.

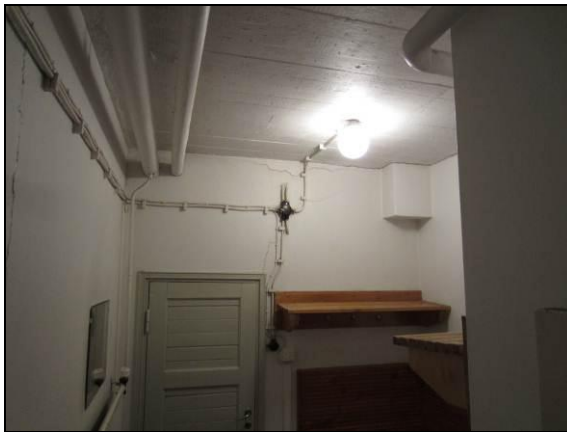
**Kuva 56.** Alkuperäistä johdotusta saunatiloissa.

- Uusitaan kaikki johdotukset ja kalusteet peruskorjauksen yhteydessä.
