**Kiratek Oy**

29.08.2012

## KUNTOARVIO

**Ikolan Koulu**  
**Koulukatu 2, 61500 Isokyrö**

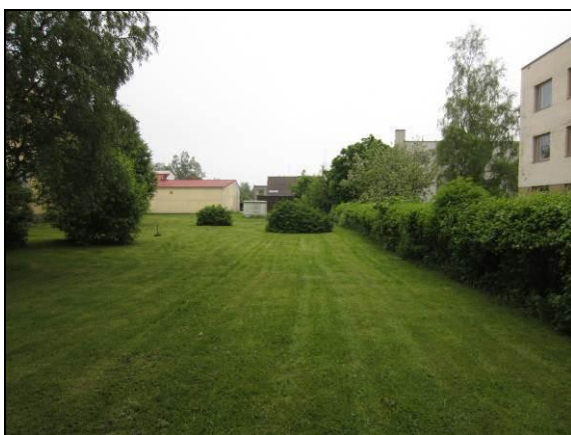
**Kuva 1.** Takapihan nurmialue ja istutuksia.

- Rakennuksen vierustalla olevat istutukset olisi suositeltavaa poistaa ja näiltä osin pintamaita muotoilla viettämään paremmin rakenteista pois päin. **500 €**

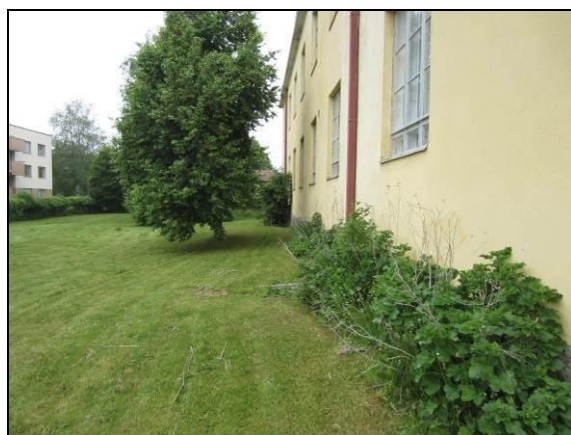
**Kuva 2.** Rakennuksen vierustalla on paikoin istutuksia.

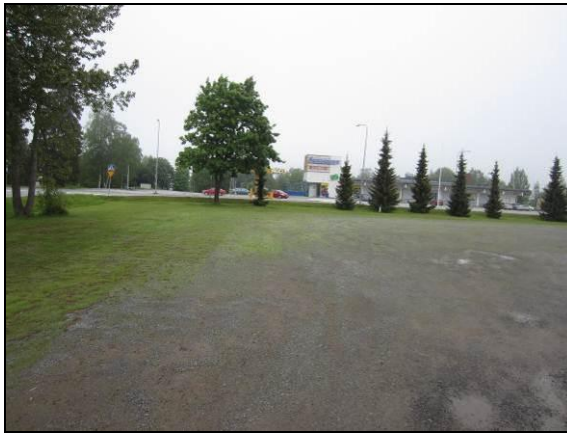
**Kuva 3.** Nurmi on levinnyt päällysrakenteiden puolelle.

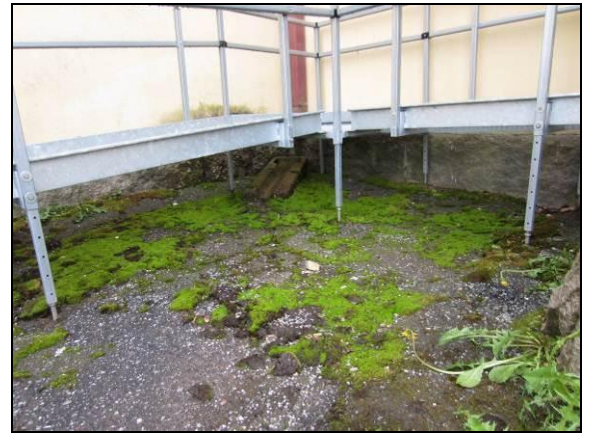
**Kuva 4.** Sisäänkäynnin edustan asfaltointi on heikokuntoinen.

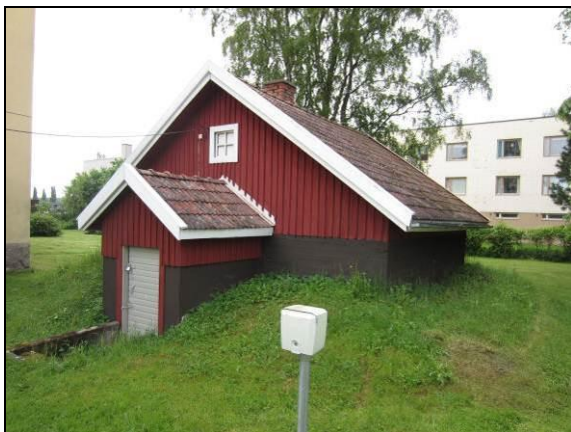
- Varastorakennuksen osalla kattotiilet ovat käyttöikänsä päässä ja useita tiilejä on rikki. Katto on todennäköisesti vuotanut useasta kohtaa ja vuotojen seurauksen rakenteet ovat paikoin kärsineet hieman lahovaurioista (vaurioita ei päästy tarkastamaan, ovi lukittu). Sisäänkäynnin betoninen porrastasanne on huonokuntoinen ja sisäpuolella betoniosissa on paikoin halkeamia.

**Kuva 5.** Varastorakennus.

- Jätekatoksen huoltomaalaus ja vesikatteen kunnostus 400 €
- Wc-siiven portaiden kunnostus 2 300 €
- Pääsisäänkäynnin portaikkojen ja katoksen kunnostus julkisivukorjauksen yhteydessä (kustannukset huomioitu kohdassa F3 Julkisivut)
- Varastorakennuksen kunnostus (vesikatteen uusiminen, portaikon uusiminen, kantavien rakenteiden pienimuotoinen kunnostus, julkisivumaalaus), jolloin tila soveltuu varastokäyttöön jatkossakin. Karkea kustannusarvio 4 200 €

**Vaihtoehtoisesti kannattaa harkita rakennuksen purkamista (etenkin jos käyttöä ei ole), sillä kustannus verrattaessa uuden varaston rakennukseen ei todennäköisesti ole merkittävä.**

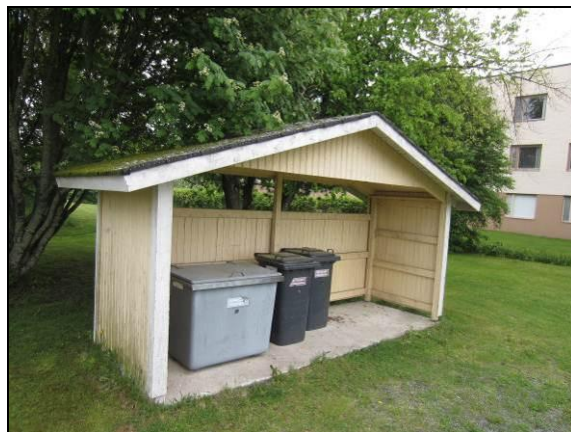
- Jätekatoksen puu-paneeliverhotut pinnat ovat haristuneet ja huoltomaalauksen tarpeessa lähivuosina. Katto on voimakkaasti sammaloitunut.
- Pääsisäänkäynnin liikuntarajoitteisten kulkuramppi on kunnossa.
- Pääsisäänkäynnin luonnonkiviportaat ovat hieman painuneet. Sisäänkäyntien katoksien pilareissa on rapautumaa ja halkeamia. Teräskaiteissa on lisäksi pieniä maalivikoja ja alkavaa pintaruostetta.
- Wc-tilojen porrasaskelmat ovat pehmenneet ja alkavat olla uusimisen tarpeessa. Portaiden teräsosissa on pieniä maalivikoja ja alkavaa ruostetta. Alimman tasanteen betoniosa on rapautunut ja sammaloitunut.

**Kuva 6.** Roskakatos.

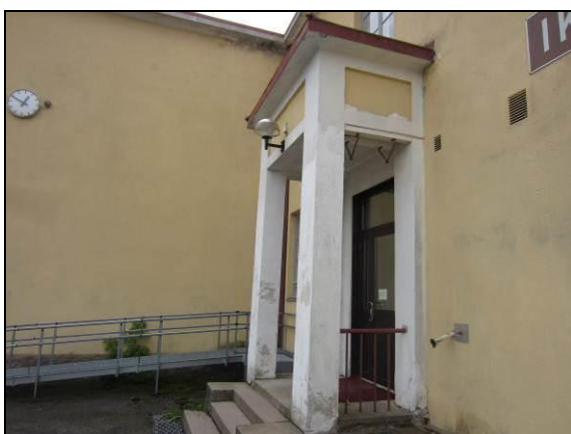
**Kuva 7.** Pääsisäänkäynnin katos.

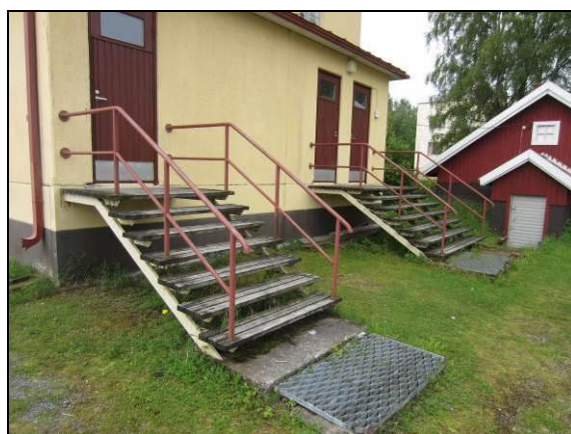
**Kuva 8.** Wc-siiven portaikot.

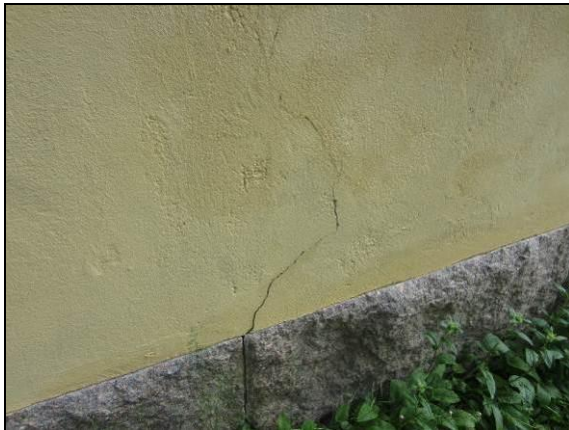
- Ulkopuolelta tarkasteltuna julkisivussa on muutamia yksittäisiä vauriokohtia, jotka saattavat johtua perustuksien painumisesta. Laajamittaisia ja toistuvia vaurioita ei havaittu.

**Kuva 11.** Halkeama julkisivussa.

- Korjataan näkyvät vauriot julkisivun kunnostuksen yhteydessä ja arvioidaan perustuksien vahvistustarvetta viimeistään rakennuksen peruskorjauksen korjaussuunnittelun yhteydessä.

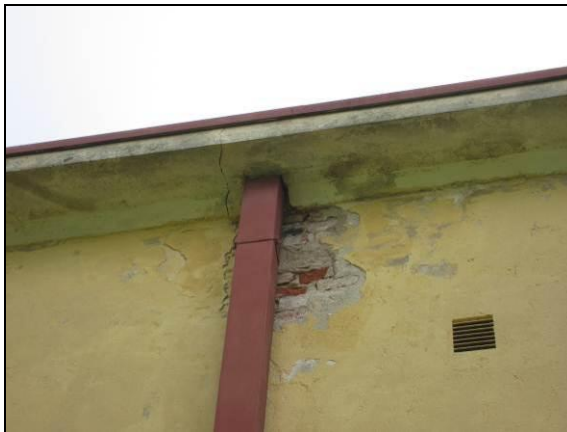
- Etupihan puoleisella sivustalla julkisivussa on muutamia yksittäisiä pinnoitevaurioita.
- Julkisivurappauksessa on rapautumaa etupihan katoksien räystäiden kohdilla (vedet valuvat todennäköisesti osin seinälle).
- Räystässyöksyjen kohdilla julkisivussa on paikoin rapautumaa.
- Betonirakenteinen räystäspalkki on rapautunut ja ruosteisia hakateräksiä on havaittavissa rakenteen pinnassa.
- Rakennuksen takana julkisivua on paikoin korjattu (sävyero).
- Julkisivussa on muutamia vanhoja kiinnikejälkiä.
- Maalipinnassa ja rappauksessa on paikoin yksittäisiä halkeamia ja haristumaa.
- Rakennuksen takana päätyseinän yläosa on rapautunut.
- Ulkoseinien lämmöneristyskyky on heikko.

- Kokonaisuudessaan julkisivurakenteet ovat välttävissä kunnossa ja vaativat tarkempaa kuntotutkimusta ennen lopullisen korjaustavan valintaa. Julkisivurappausten tavanomainen käyttöikä on 20...40 vuotta ja kuntotutkimuksen pohjalta selviää voidaanko rakenne korjata yksittäisillä vauriokohtien kunnostuksella ja pinnoituksella vai onko tarvetta laajempaan korjaukseen. Ulkoseinän lämmöneristyskyky on nykymittapuulla heikko, joten korjauksen yhteydessä rakenteen lämmöneristyksen parantamista esimerkiksi lämpörappauksella kannattaa harkita. Nykykunto huomioiden kannattaa varautua julkisivurakenteiden perusteellisempaan korjausvaihtoehtoon.

**Kuva 15.** Vaurioita seinien yläosissa ja syöksyjen kohdilla.

| • Julkisivun uusiminen lämpörappauksella (kustannusarvio noin 200€/m <sup>2</sup> ) ja samassa yhteydessä tehtävä räystäään reunapalkin kunnostus | <b>195 000 €</b> |
| tai kevyempi rappauskorjaus ja uusi pinnoitus | <b>110 000 €</b> |

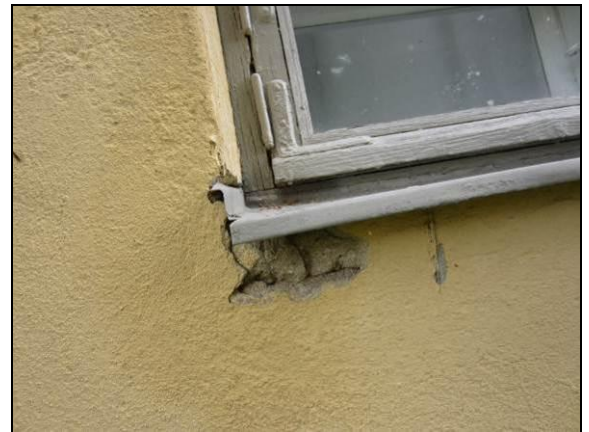
**Kuva 16.** Vaurioita ikkunapeltien alapuolella.

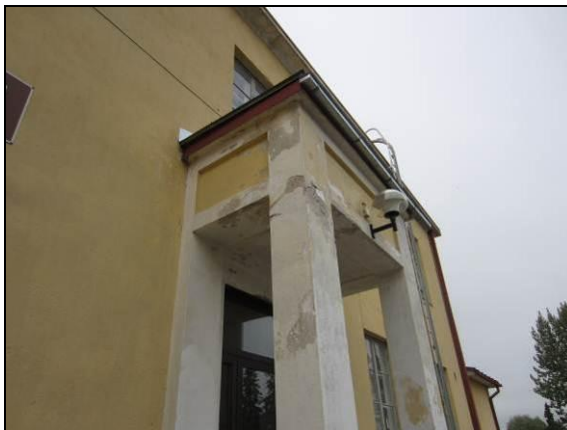
**Kuva 17.** Rappausvaurioita katoksessa.

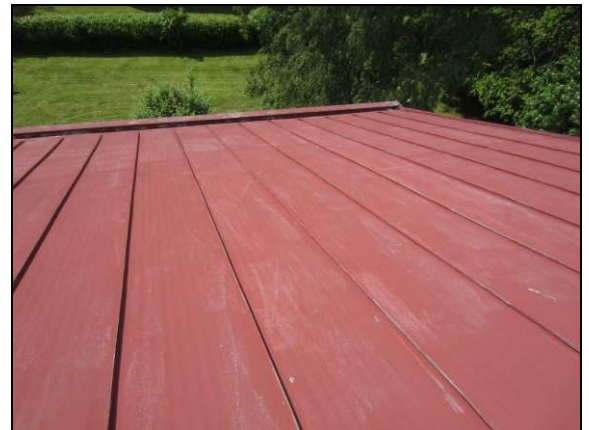
**Kuva 26.** Katteen pinnoite on haalistunut.

- Vesikatteen pinnoituksen kunnostus 5...10 vuoden kuluessa tai peruskorjauksen yhteydessä.

6 000 €

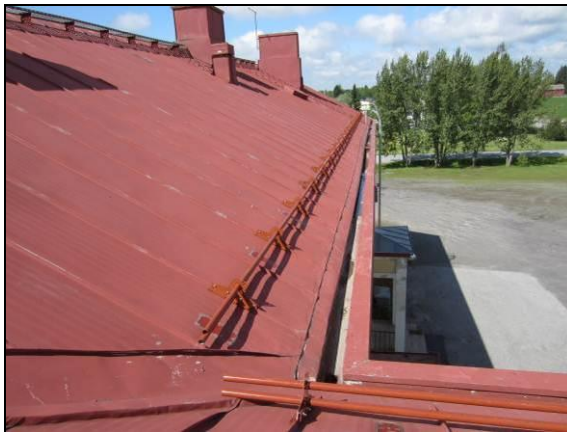
**Kuva 27.** Vesi jaa hieman makaamaan räystäskouruun.

- Syöksytorvien ja räystäskourujen uusiminen tai kunnostus vesikatteen pinnoituksen yhteydessä. Samassa yhteydessä asennetaan piipunhatut ja kunnostetaan yläpohjan varusteet **4 500 €**
- Sadevesijärjestelmän rakentaminen piha-alueen kunnostuksen yhteydessä. ks. kohta E4 putkirakenteet.

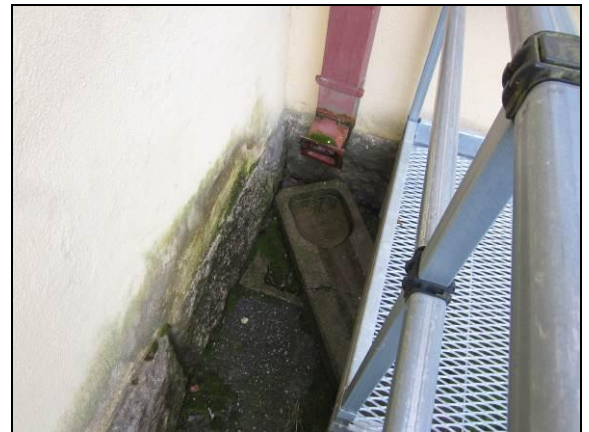
**Kuva 28.** Vedenpoisto syöksytorven alta on puutteellinen.

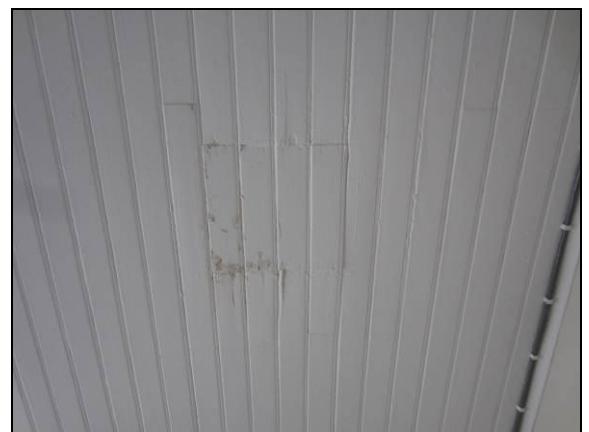
- Yläkerran "materiaali ja monistushuoneen" osalla katossa on havaittavissa vuotojälki ja ikkunapielessä maali hilseilee irti. Lattian vinyylilaatat ovat myös paikoin irti.

**Kuva 34.** Monistamotilan katossa on kosteusvauriojälki.

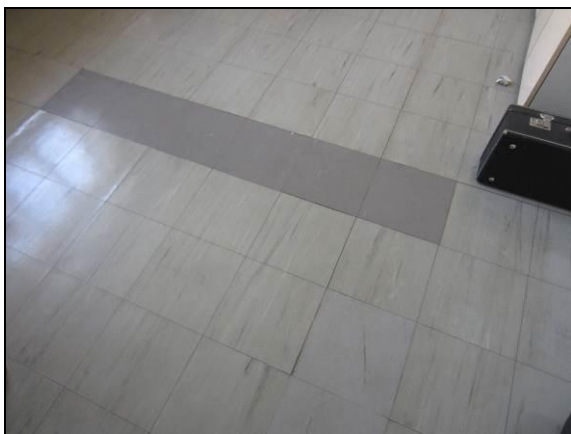
**Kuva 35.** Luokkatilojen lattiapinnat alkavat olla käyttöikänsä lopussa.

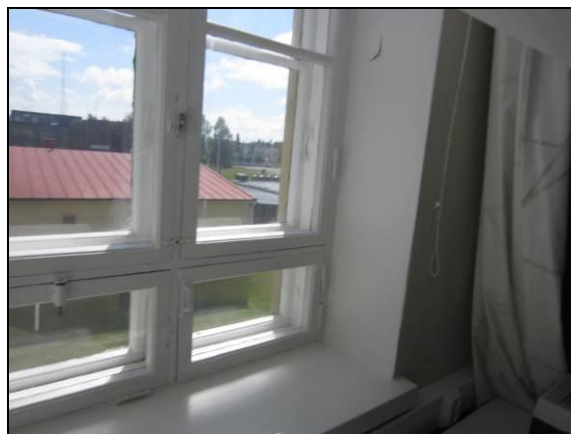
**Kuva 36.** Osassa tiloista ikkunapielissä maali hilseilee hieman irti.

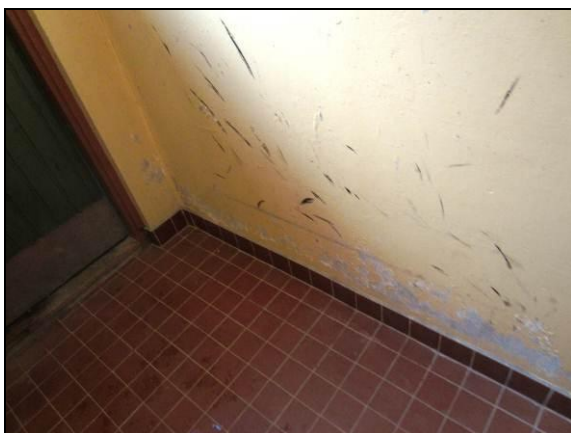
- Koulukeittiön laatoituksissa on paikoin halkeamia ja tilassa on runsaasti tavaraa. Tilan pintarakenteet alkavat olla käyttöikänsä lopussa.
- Wc-tilojen osalta pintarakenteet ovat pääosin ehyet, mutta etenkin laattapinnat ovat käyttöikänsä lopulla.
- Lisärakennuksen osalta seinien maalipinta hilseilee paikoin irti ja on kärsinyt mekaanisista vaurioista. Osa laatoitetuista pinnoista on rikkoontunut.

**Kuva 37.** Yleiskuva, lisärakennuksen wc-tiloissa on pintarakenteissa vaurioita.

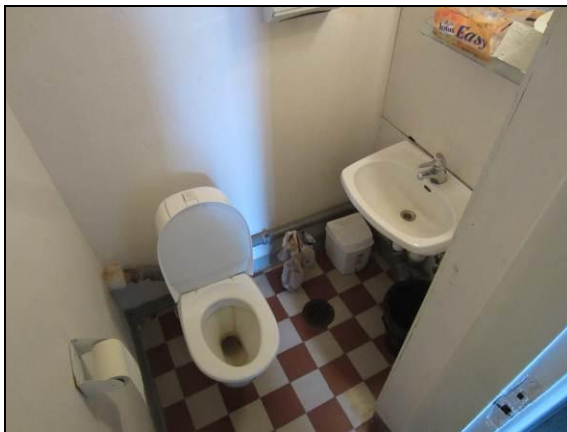
**Kuva 41.** Vesikalusteita on osin uusittu.

- Vesi- ja viemärikalusteita uusitaan peruskorjauksen yhteydessä.

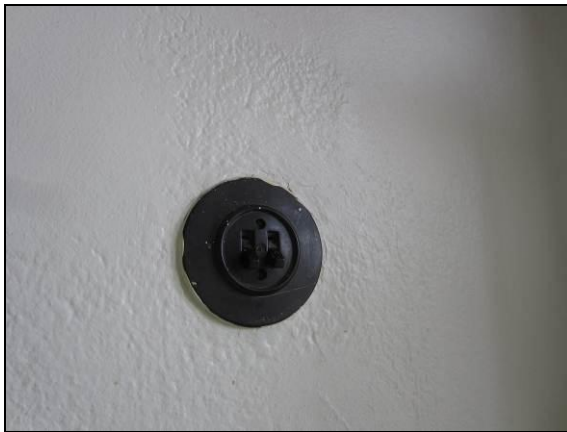
**Kuva 51.** Vanha kytin.

- Uusitaan kaikki johdotukset ja kalusteet peruskorjauksen yhteydessä.
