Kuntoarvio Raportti

Oulaisten Amiraali Oy Ravikatu 11, 86300 OULAINEN 3.11.2015

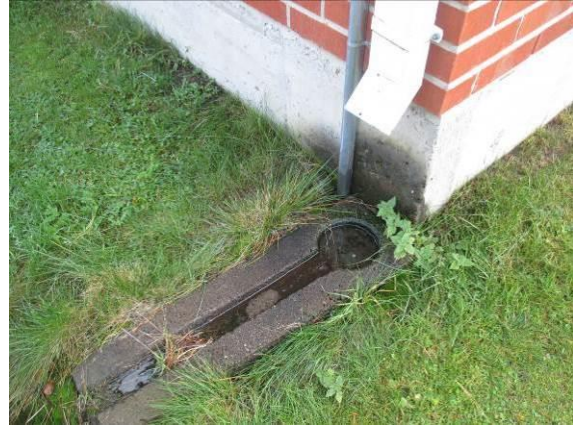
Salaojat ovat muovisia ja niiden toiminnassa ei havaittu puutteita, mutta tarkastuskaivoissa havaittiin roskia. A-B-talon etupihalla syöksytorvista tulevat sadevedet johdetaan salaojajärjestelmään. Myös sadevesijärjestelmän tarkastuskaivoissa havaittiin roskia. Osittain syöksytorvien alla on betoniset sadevesikourut, mutta kourujen kaato on vaatimaton tai jopa taloon päin, joten sadevedet jäävät rakennusten vierustoille.

Kuva 2. Sadevesikourussa ei kaatota

- Betonisten sadevesikourujen suoristaminen heti
- Salaoja- ja sadevesijärjestelmien tarkastuskaivojen puhdistus heti
- Julkisivuissa kiinni kasvavan kasvillisuuden poisto heti
- Maanpintojen tasaus ja muotoilu rakennuksesta pois päin viettäväksi 1...2 vuotta
- Sadevesijärjestelmien täydentäminen 1...2 vuotta
- Pääsisäänkäyntien porraslaattojen uusiminen 1...2 vuotta
- Lämmitystolppien ja lipputangon suoristus ja korjaus 1...2 vuotta
- Leikkivälineiden uusiminen 1...2 vuotta
- Roskakatoksen rakentaminen pienille roska-astioille 1...2 vuotta
- Kulkuväylien ja parkkialueiden sorastus 1...2 vuotta

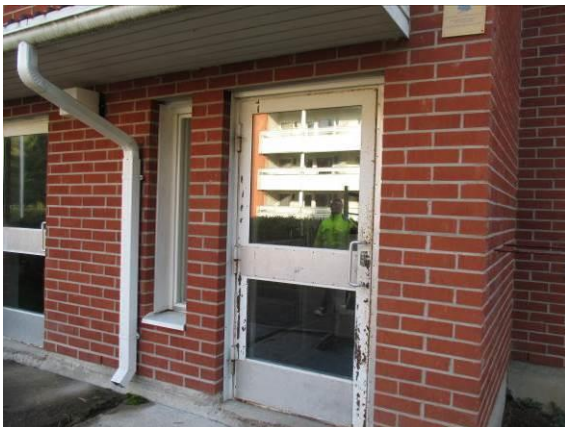
Parvekeovet ovat pääosin kaksilehtisiä ikkunallisia puuovia, mutta joihinkin asuntoihin on uusittu yksilehtiset ikkunalliset puuovet. Vanhempien 2-lehtisten ovien kunto on pääasiassa kohtalainen ja uudempien 1-lehtisten parvekeovien kunto on pääosin hyvä. Rakennusten ulko-ovien maalipinnat ovat huonokuntoisia, mutta niiden toiminnassa ei havaittu puutteita.

Kuva 3. Ulko-ovien maalipinnat kuluneet

- Jäkälän poisto ulkoverhouksista 1...2 vuotta
- Tiiliverhouksen halkeamien tiivistys elastisella massalla 1...2 vuotta
- Sokkelin pesu ja kosteusvaurioiden korjaus 1...2 vuotta
- Patolevyn asennus rakennusten sokkeleiden ulkopintaan 1...2 vuotta
- Vesikaton ja kattoturvarusteiden uusiminen 1...2 vuotta
- Palokatkojen paloluokan parantaminen vesikaton uusimisen yhteydessä 1...2 vuotta
- Yläpohjan lisäeristys ja tuulenohjainten asennus vesikaton uusimisen yhteydessä 1...2 vuotta
- Parvekelaattojen huoltomaalaus, kevyt paikkakorjaus tarvittaessa ja yläpuolen pinnoitus puuritulällä 1...2 vuotta
- Parvekekaiteiden uusiminen 1...2 vuotta
- Ikkunoiden, sekä ulko- ja terassiovien uusiminen 1...2 vuotta

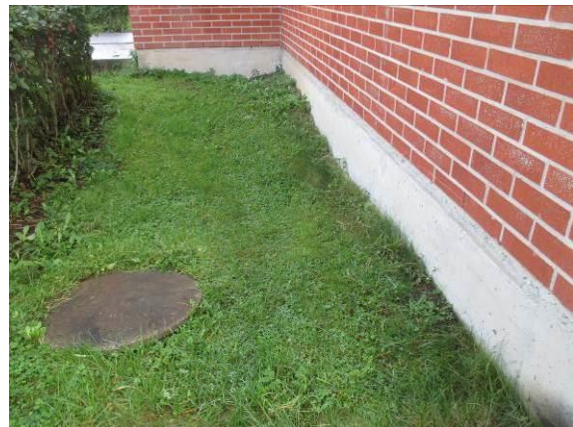
Kulkuväylät ovat sorastettuja ja parkkipaikalla havaittiin kuoppia. Alueilla havaittiin painaumuksia rakennusten vierustoilla ja muutenkin maanpinnat ovat tasaiset. Rakennusten ympärillä havaittiin julkisivurakenteissa kiinni kasvavaa kasvillisuutta.

Kuva 4. Maanpinnat epätasaiset

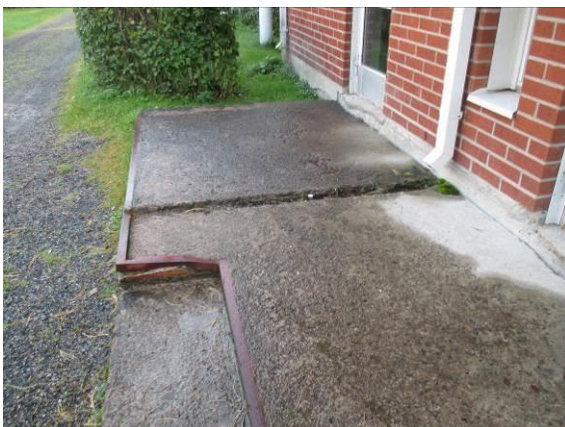
Pihan leikkivälineet ovat alkuperäisiä. Niiden uusimiseen tulee varautua lähivuosien aikana. Lipputangon havaittiin olevan vinossa ja sen päästä puuttuu nuppi. Parkkipaikan lämmitystolppien havaittiin olevan vinossa. Pääsisäänkäyntien porraslaattojen havaittiin painuneen.

Kuva 5. Porraslaatat huonokuntoiset ja painuneet

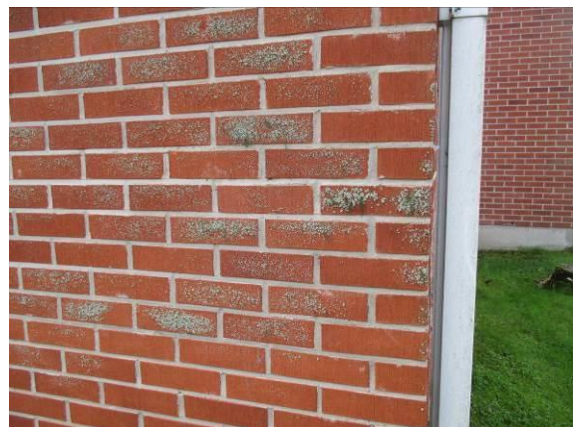
Rakennusten ulkoverhouksissa havaittiin kasvavan jäkälää pohjoisseinillä. C-D-talon ulkoverhouksessa havaittiin halkeamia nurkissa, mikä viittaa liikuntasaumojen puutteeseen. Rakennusten sokkeleissa havaittiin kosteusvaurioita syöksytorvien takana, missä syöksytorvista tulevat vedet roiskevedet aiheuttavat kosteusrasitusta. Paikoin kellarin ikkunoiden pielissä havaittiin raudoitteiden olevan näkyvillä. C-D-talossa havaittiin pato-levy rakennuksen takasivulla, sekä osittain etusivulla.

Kuva 6. Ulkoverhouksissa jäkälää

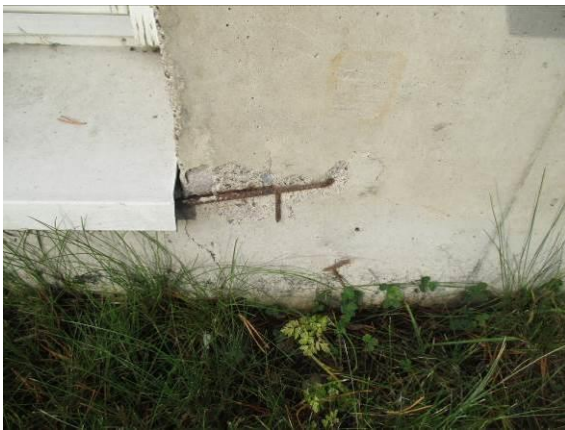
Kuva 7. Sokkelissa raudoitus näkössä

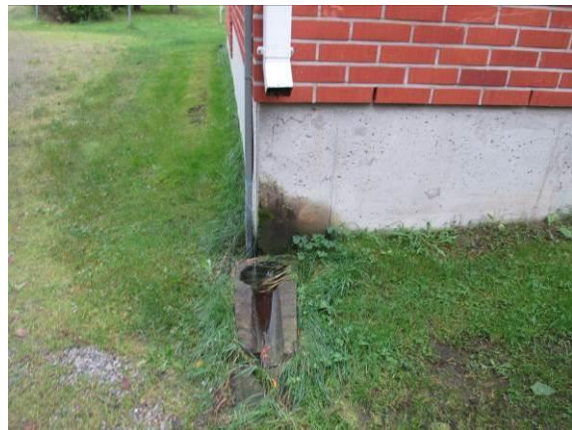
Räystäskouruja ei voitu tarkastaa joka lappeelta, mutta tarkastetuilta osin kourujen havaittiin olevan puhtaita. Syöksytorvien havaittiin olevan pääosin hyväkuntoisia, mutta C-D-talon etupuolella kourujen alareunojen havaittiin olevan liian korkealla, joten rakennusten sokkeleille aiheutuu tarpeetonta kosteusrasitusta. Muutamien räystäskourujen ja syöksytorvien havaittiin vuotavan.

Kuva 8. Syöksytorni liian korkealla

- Seinätikkaiden varustaminen nousuturvakiskoilla tai putoamisen estävillä suojakaarilla heti
- Ironneiden lumiesteiden ja katteessa olevan reiän korjaus heti
- Räystäskourujen vuotojen korjaus ja syöksytorvien jatkaminen heti

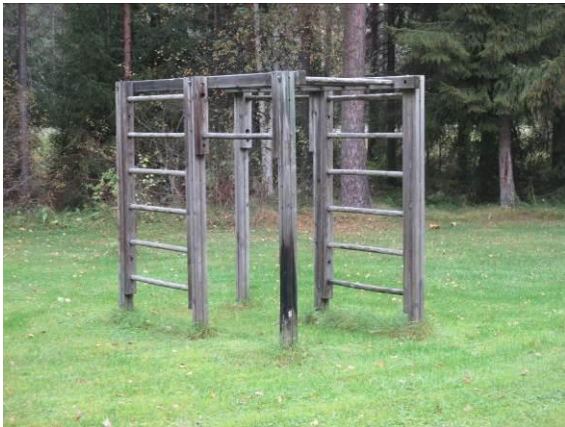
Kuva 9. Leikkivälineet alkuperäisiä

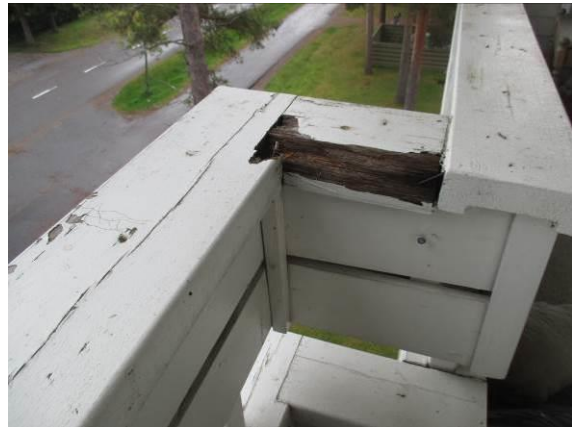
Parvekkeiden betoniosissa ei havaittu merkittäviä puutteita. C-D-talossa parvekelaatoissa havaittiin maalipinnan irtoamista. Parvekkeiden kaiderungot ovat teräksiset ja kaiteet muuten puurakenteiset. Puuosien havaittiin olevan välttävissä kunnossa, mutta teräsrungoissa ei havaittu merkittäviä puutteita. Puisissa kaidejohteissa havaittiin lahovaurioita.

Kuva 10. Parvekkeiden kaiteissa lahovaurioita

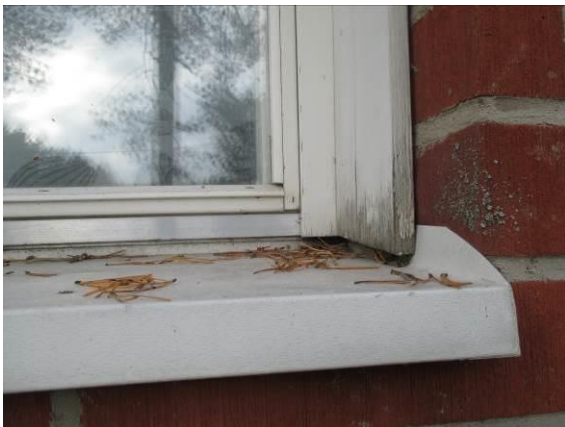
A-B-talossa porraskäytävien ikkunat ovat 2-puitteiset ja 3-lasiset MSE-puuikkunat, mutta kellarin yleisissä tiloissa 3-puitteiset ja 3-lasiset MSK-puuikkunat. C-D-talossa porraskäytävissä ja kellaritiloissa on 3-puitteiset ja 3-lasiset MSK-puuikkunat. Rakennusten asuintiloissa on pääosin 3-puitteiset ja 3-lasiset MSK-puuikkunat, mutta A-B-talossa joihinkin asuntoihin on uusittu 2-puitteisia eristyslaselementillä varustettuja MSE-puuikkunoita. Muutamien ikkunoiden havaittiin olevan rikki C-D-talossa. Ikkunapeltien kaatojen havaittiin olevan vaatimattomia.

Kuva 11. Ikkunapeltien kaato vaatimaton

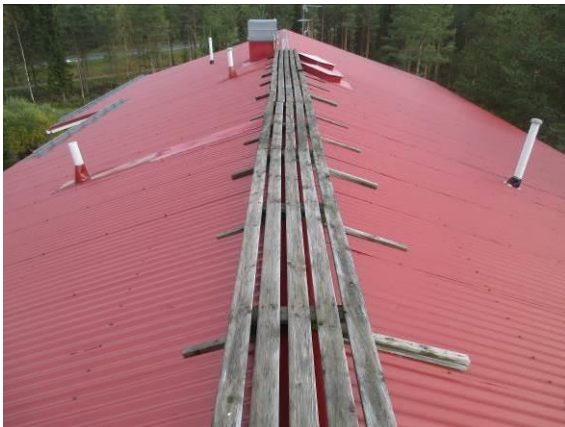
Kuva 13. Kattosillat huonokuntoiset

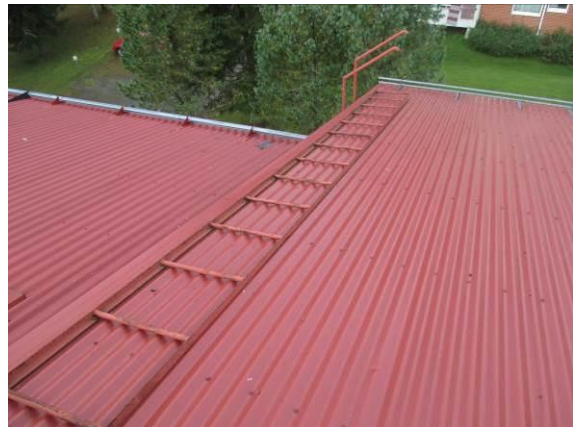
Vesikatolla havaittiin, että katepeltien saumoja ei ole ruuvattu kiinni ja peltikatteen maalipintaa on irronnut. Peltikatteen alla ei ole aluskatetta ja katteessa havaittiin runsaasti mm. kattosiltojen kiinnitysruuvien reikiä. Katteen kiinnitysruuveja havaittiin nousseen ylös. Yläpohjan eristetilaa tutkittaessa ruuvireikiä havaittiin vuotaneen. Myös vesikatteen läpivientien tiivistyksissä havaittiin puutteita. Katoilla kulkusiltojen ja lapetikkaiden havaittiin olevan uusimisen tarpeessa. Lumiesteiden havaittiin olevan pääosin hyväkuntoisia, mutta B-rapun päädyssä lumiesteiden havaittiin irronneen osittain ja irronnut jalka on repinyt kätteeseen reiän. A-B-talon katolla korkean osan päätyräystästä havaittiin olevan lievästi notkolla. Seinätikkaita ei ole varustettu nousuturvakiskoilla tai putoamista estävillä suojakaarilla.

Kuva 14. Lapetikkaat huonokuntoiset

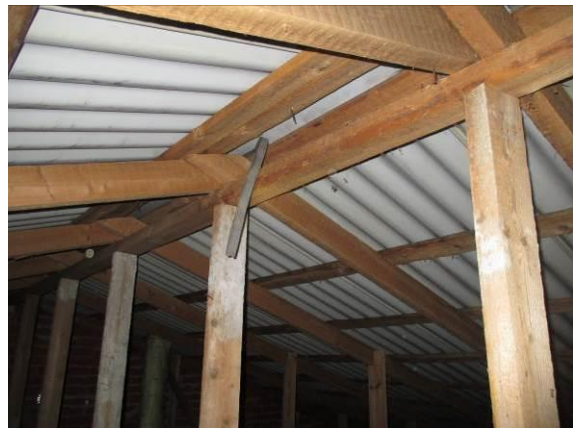
Kuva 16. Peltikatteen alla ei aluskatetta

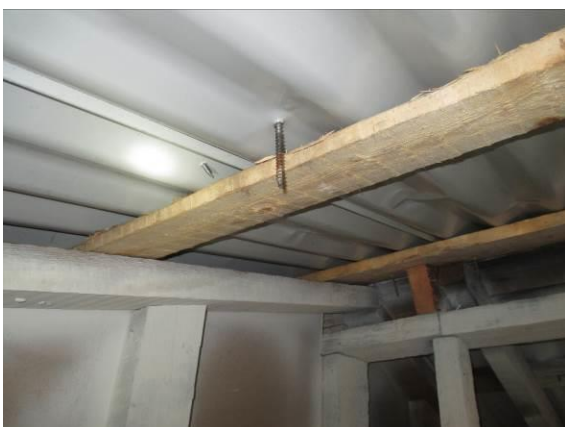
Kuva 17. Vesikatteessa havaittiin runsaasti ruuvien reikiä

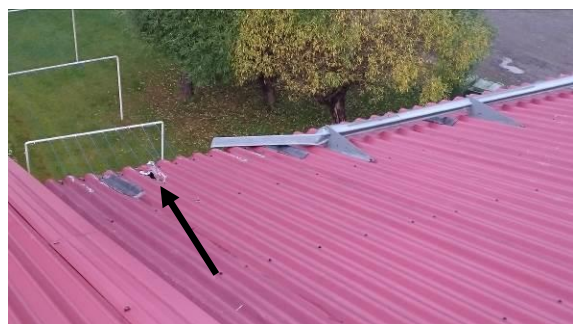
Kuva 18. B-päädysssä lumiesteitä irronnut ja vesikatteessa reikä

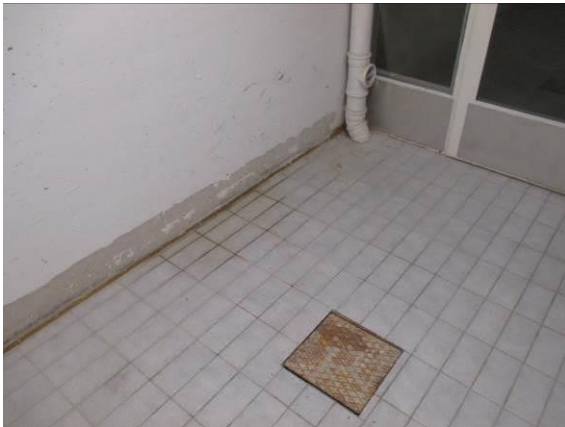
A-B-talon yleisissä tiloissa havaittiin pintakosteudentunnistimella kohonnutta koko kellaritilassa. Ylemmissä kerroksissa olevissa tiloissa ei havaittu kosteutta. Alapohja- ja seinä-

Kuva 19. Kellarin lattiassa runsaasti kosteutta

- Sadevesien pääsy kellaritiloihin tulee estää heti
- Kellareissa lattiarakenteiden kanssa kosketuksissa olevien puurakenteiden purkaminen heti
- Kellaritilojen rakenteiden kuivatus ja pintojen uusiminen perusparannussaneerauksen yhteydessä 1...2 vuotta
- Rakennusten lukkojen sarjoitus perusparannussaneerauksen yhteydessä 1...2 vuotta

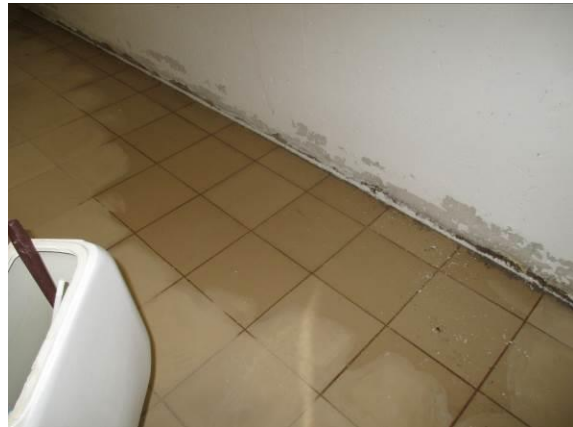
Kuva 20. Kellaritiloissa irtovettä

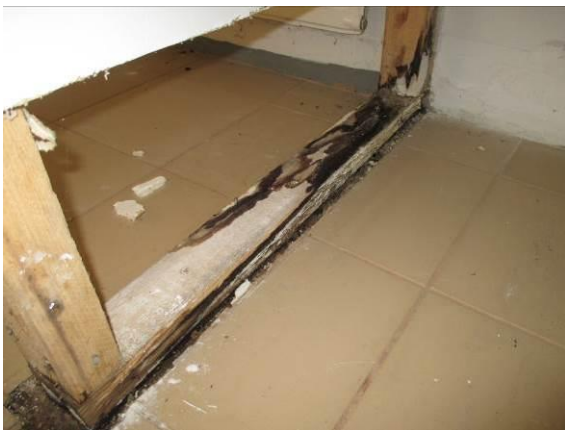
rakenteissa havaittiin kosteusvaurioita koko kellarin osalla. Em. rakenteiden pinnoitteita on purettu, mutta pintoja ei ole uusittu. Yleisissä tiloissa on osittain purettujen väliseinien kosteusvaurioituneita puurakenteita paikoillaan ja ne ovat yhä kosteudelle alttiina. Kellaritiloista tulee purkaa ja poistaa kaikki puurakenteet, jotka ovat kosketuksissa lattiarakenteiden kanssa.

Kuva 21. Kellarin väliseinissä puuosissa kosteusvaurioita

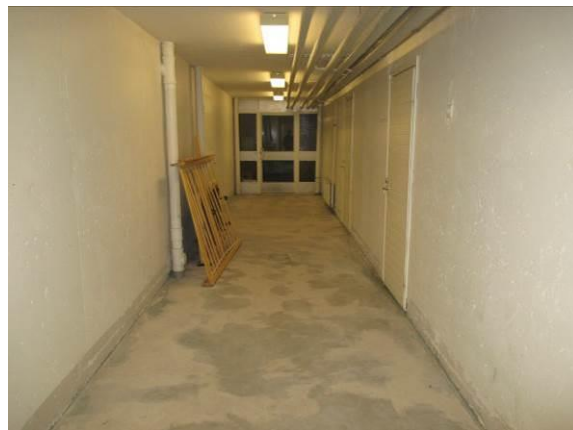
Kuva 22. Kellaritiloissa lattiapinnoitteet purettu

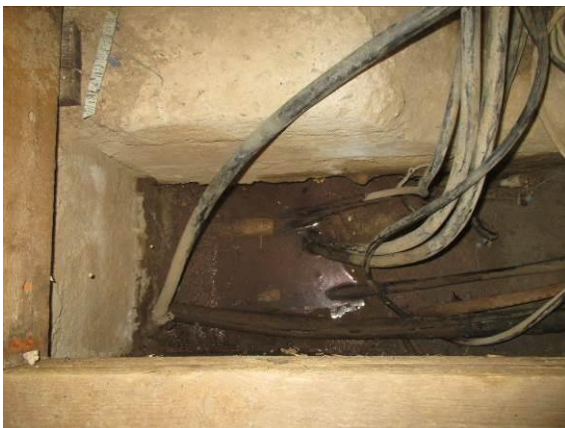
Kellarissa olevassa sähköpääkeskuksen kaapelikanaalissa havaittiin pohjaveden pinta noin 550 mm kellarin lattiapinnan alapuolella.

Kuva 23. Sähköpääkeskuksen putkikanaalissa havaittiin pohjavettä

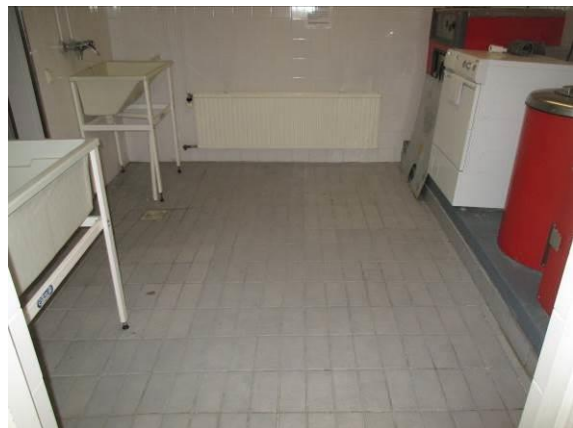
A-B-talon kellarissa olevan talopesulan tilojen havaittiin olevan pääosin tyydyttävässä kunnossa. Lattioissa havaittiin alustastaan irti olevia laattoja. Saunatilat on poistettu käytöstä kosteusvauriokorjauksen vuoksi. Saunatiloissa havaittiin, että pesuhuoneen lattia-kaivosta on noussut jätevettä lattiapinnoille.

Kuva 24. Talopesulan lattiassa havaittiin alustaan irti olevia laattoja

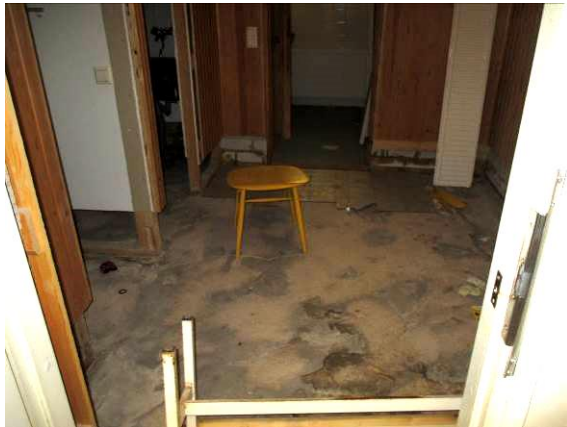
Kuva 25. A-B-talon saunatilat purettu osittain ja poistettu käytöstä

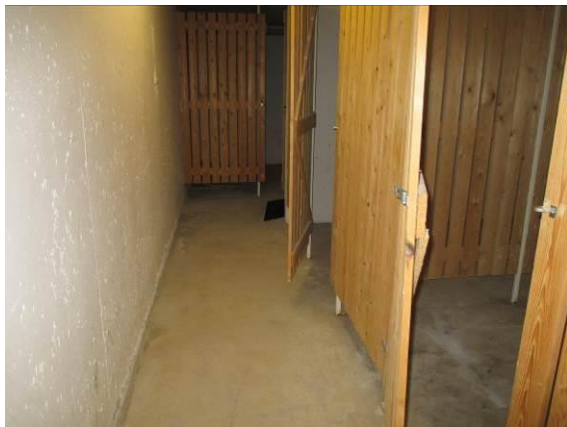
Kuva 27. A-B-talon häkkivarastoon tullut runsaasti vettä

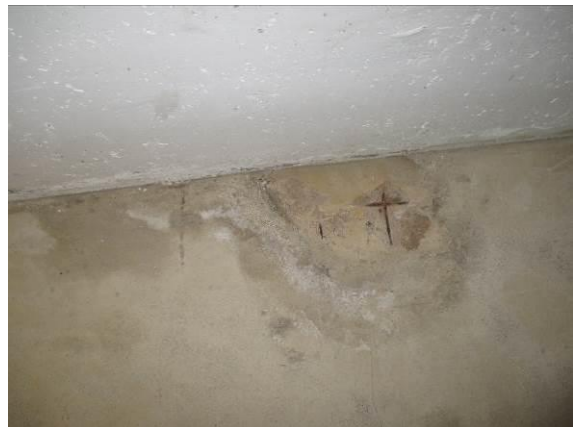
Kuva 28. Häkkivaraston lattiassa kosteusvaurioita

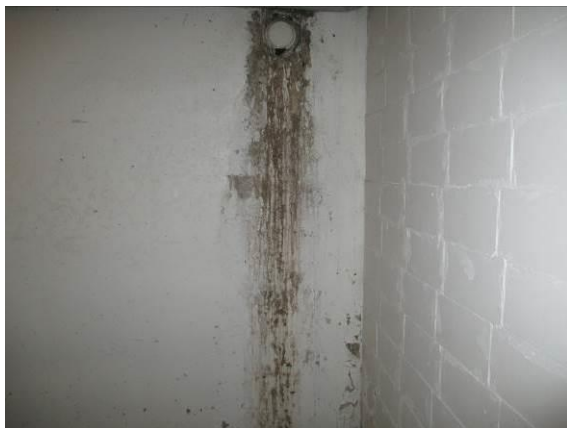
Kellarissa olevassa häkkivarastossa havaittiin katolta tulevien sadevesien tulevan sisätiloihin korvausilmaputken läpiviennistä. Ulkopuolella korvausilmaputken vieressä noin metrin päässä on syöksytorni, jonka rännikaivon tukkeutuessa vedet valuvat rakennuksen sokkelin viertä korvausilmaputken juureen.

Kuva 29. A-B-talon häkkivarastoon tulee sadevettä korvausilmaputken läpiviennistä

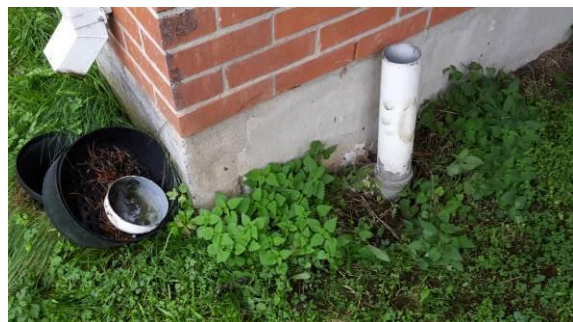
Kuva 30. Korvausilmaputken vieressä syöksytorvi ja rännikaivo

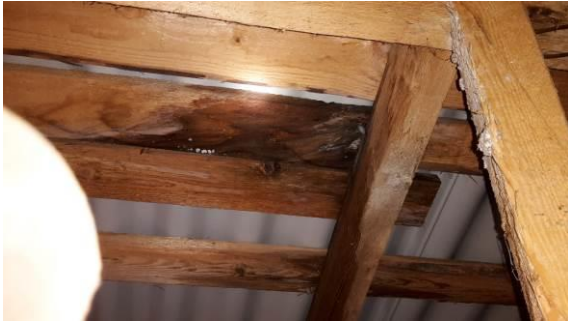
Kuva 31. C-D-talon vesikatteessa vuotoja

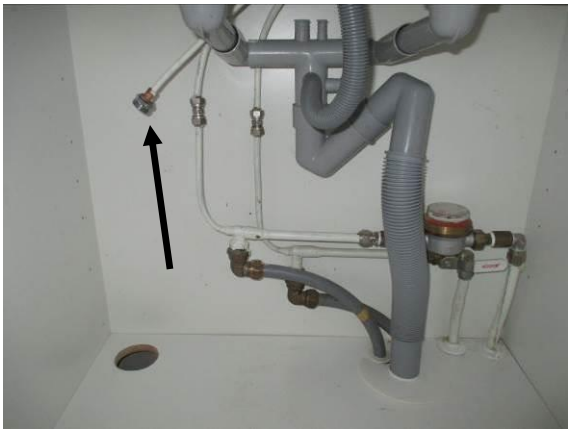
Pintakosteudentunnistimella tutkittaessa asunnoissa havaittiin kohonnutta kosteutta pesuhuoneiden lattiakaivojen ympärillä. Useissa asunnoissa muovimaton havaittiin olevan irti kaivon läheisyydestä. Joissain asunnoissa pesuhuoneiden katossa havaittiin kosteusvaurioita ja joissain pintahometta, joka viittaa ilmanvaihdon riittämättömyyteen. Muutamassa keittiökaapissa havaittiin astianpesukoneen liitäntöjen olevan tulppaamatta.

Kuva 33. Allaskaapeissa tulppaamattomia astianpesukoneen liitäntöjä

- Astianpesukoneiden tulo- ja poistoliitäntöjen tulppaaminen heti
- Huoneiston C25 lämmityspatterin korjaus heti
- Huoneistojen sisäpintojen, keittiöiden ja pesuhuoneiden saneeraukset perusparannussaneerauksen yhteydessä 1...2 vuotta

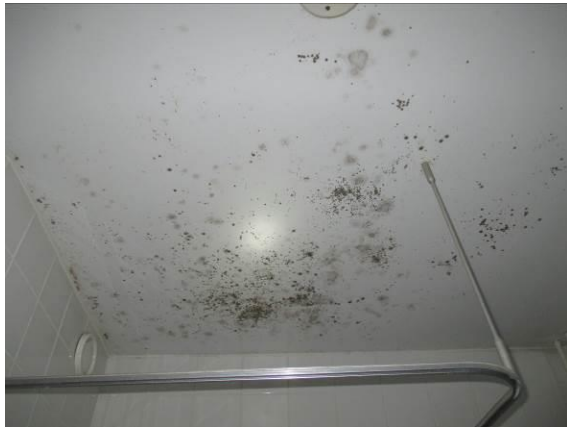
Kuva 37. Pesuhuoneiden katoissa havaittiin ilmanvaihdon puutteeseen viittaavaa pintahometta

- Asunnon A1 wc-istuimen korjaus heti
- Tilojen painesuhteiden määrittäminen ja ilmanvaihdon säätö erillisen suunnitelman mukaan perusparannussaneerauksen yhteydessä 1...2 vuotta
- Korvausilmaventtiilien asentaminen asuntojen oleskelutiloihin perusparannussaneerauksen yhteydessä 1...2 vuotta

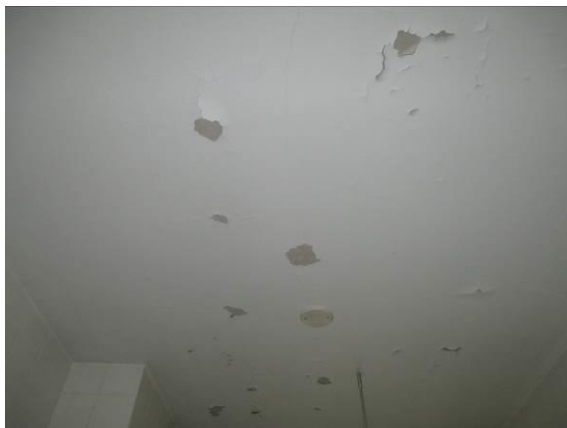
Kuva 41. Pesuhuoneiden katoissa havaittiin kosteuden aiheuttamaa maalin irtoamista

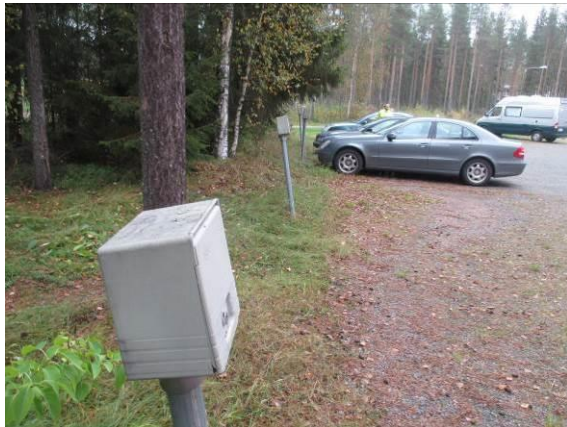
Kuva 43. Lämmitystolpat ovat vinossa

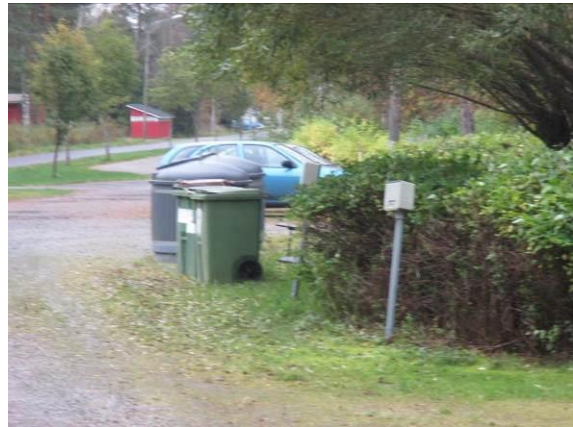
Roska-astioina on syväkeräysastiat ja pienempiä roska-astioita. Pienillä roska-astioilla ei ole katosta.

Kuva 44. Pienillä roska-astioilla ei katosta
