## **Märkätilojen katselmukset Raportti**

**Oulaisten Amiraali Oy  
Ravikuja 1  
86300 Oulainen  
18.1.2018**

## Kylpyhuoneiden katselmointi, raportti

**Kohde:** Ravikuja 1, 86300 Oulainen, Oulaisten Amiraali Oy

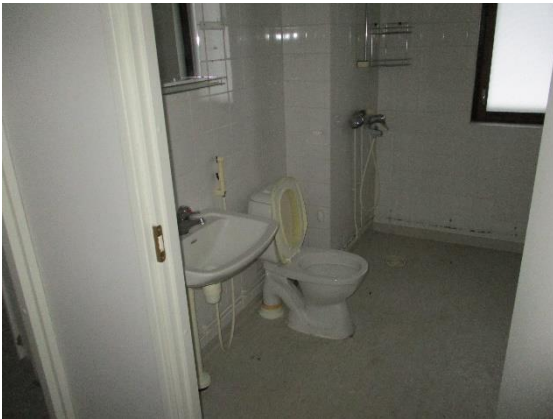
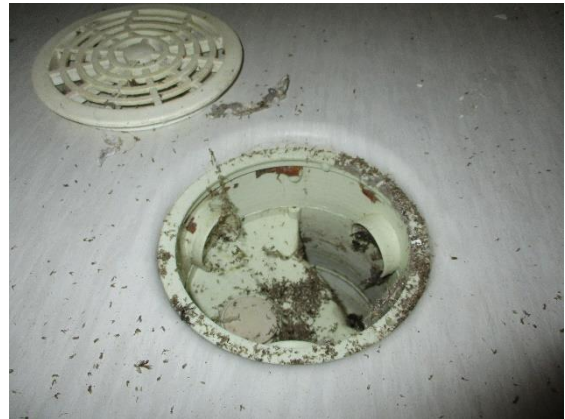
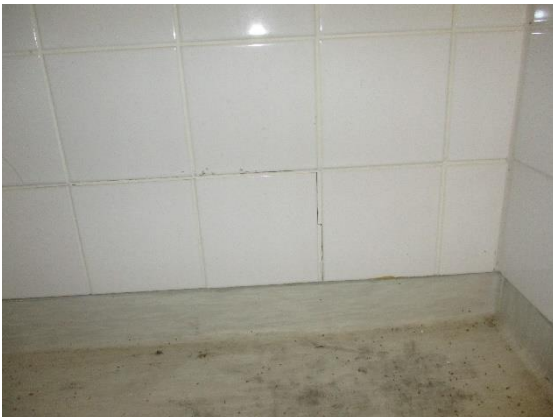
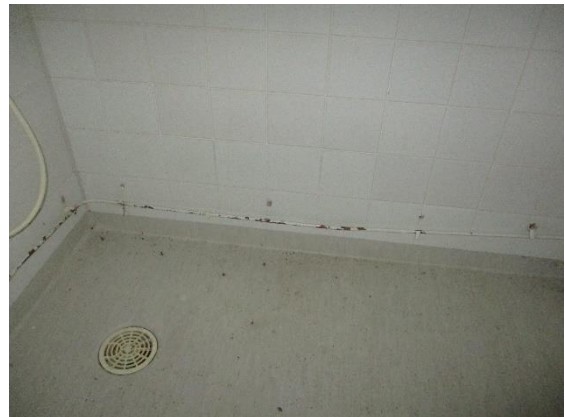
### C23

- Huoneistossa yhdistetty pesuhuone / WC
- Seinä/ lattia materiaali on kivi/ betoni
- Pinnoitteet:
  - o Pesuhuone on alkuperäinen
  - o Lattia: Muovimatto
  - o Seinät: Laatta
  - o Katto: Maali
- Vesikalusteet:
  - o Suihku
  - o Wc-istuin
  - o Käsienpesuallas + käsisuihku
  - o Pyykinpesukoneliitäntä
- Havainnot:
  - o Wc-istuimen kansi rikki, painike jumissa.
  - o Käsienpesualtaan hajulukko vuotaa
  - o Lattiakaivo on alkuperäinen muovikaivo, kiristysrengas irti.
  - o Seinälaatoissa paikoin halkeamia saumoissa ja laatoissa.
  - o Käyttövesiputki osittain taipunut ja irti kiinnikkeistä.
  - o Kohonneita kosteusarvoja wc-istuimen ympärillä.
- Toimenpiteet:
  - o Suositellaan, että pinnoitteet uusitaan ja pinnoille asennetaan nykyaikaiset vedeneristeet 1-2 vuoden aikana

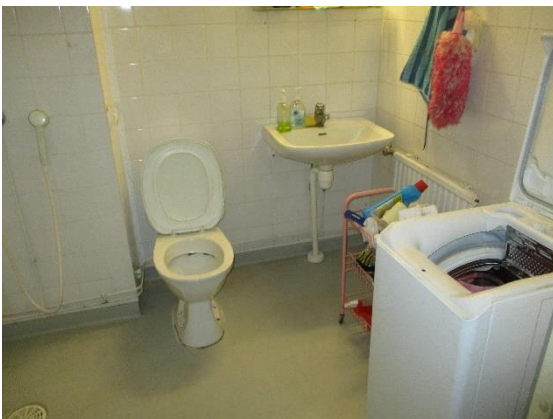
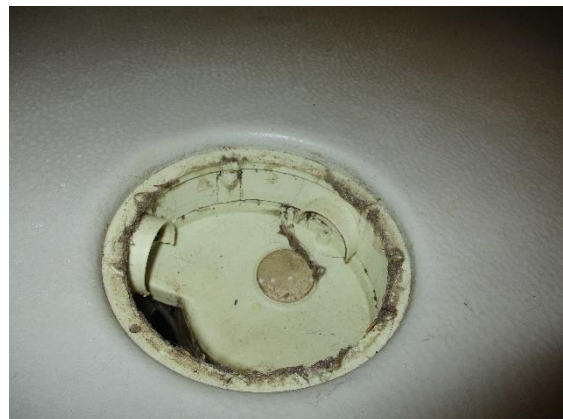
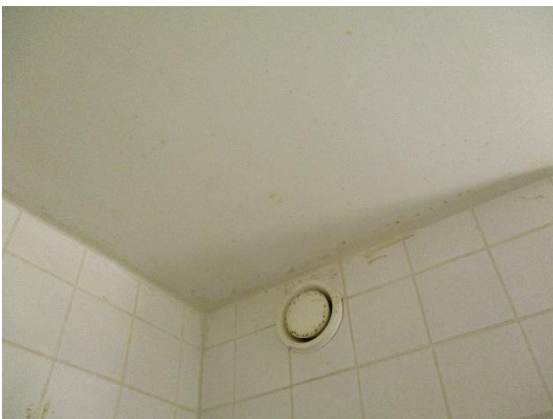
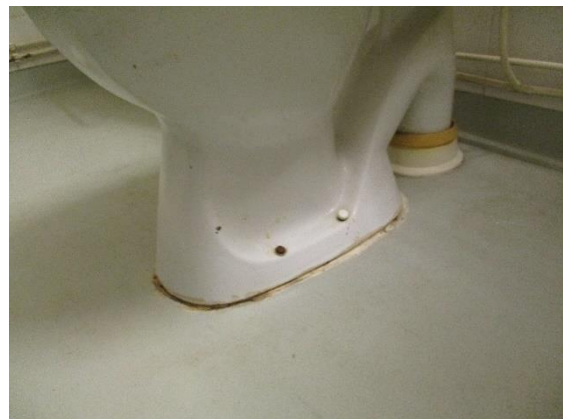
### C24

- Huoneistossa yhdistetty pesuhuone / WC
- Seinä/ lattia materiaali on kivi/ betoni
- Pinnoitteet:
  - o Pesuhuone on alkuperäinen
  - o Lattia: Muovimatto
  - o Seinät: Laatta
  - o Katto: Maali
- Vesikalusteet:
  - o Suihku
  - o Wc-istuin
  - o Käsienpesuallas
  - o Pyykinpesukoneliitäntä
- Havainnot:
  - o Wc-istuimen kiinnitys löysällä.
  - o Katossa ruskeita pilkkuja.
  - o Lattiakaivo on alkuperäinen muovikaivo, kiristysrengas löysällä.
  - o Kohonneita kosteusarvoja wc-istuimen ympärillä.
- Toimenpiteet:
  - o Suositellaan, että pinnoitteet uusitaan ja pinnoille asennetaan nykyaikaiset vedeneristeet 1-2 vuoden aikana

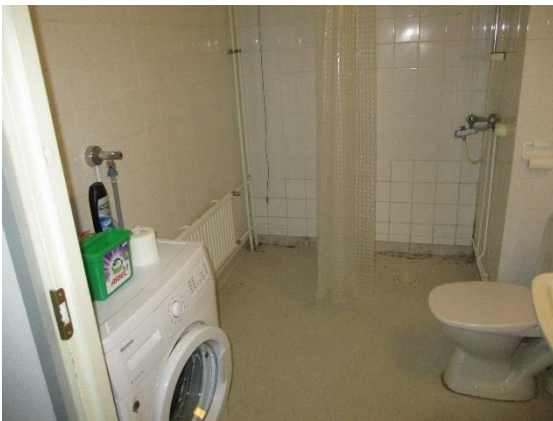
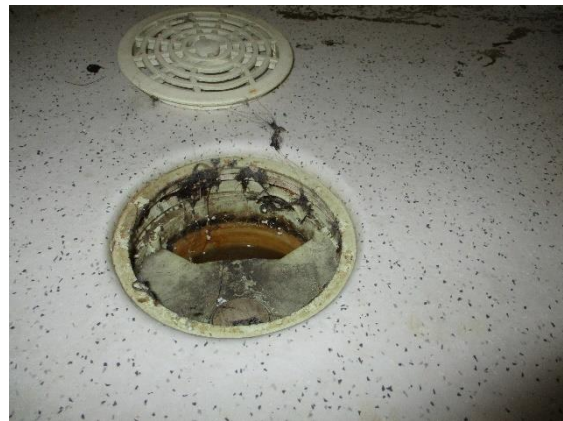
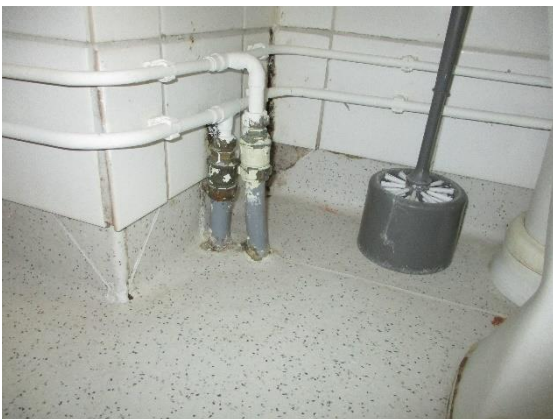
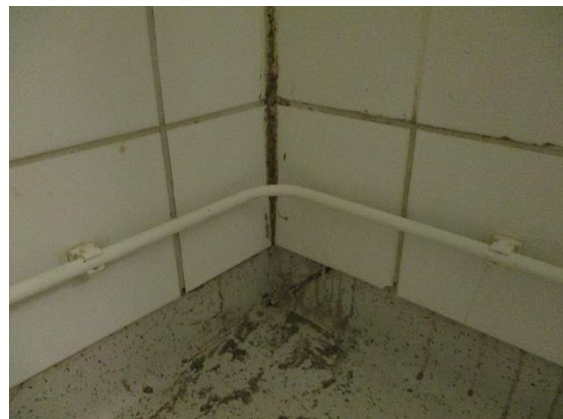
### C25

- Huoneistossa yhdistetty pesuhuone / WC
- Seinä/ lattia materiaali on kivi/ betoni
- Pinnoitteet:
  - o Pesuhuone on alkuperäinen
  - o Lattia: Muovimatto
  - o Seinät: Laatta
  - o Katto: Maali
- Vesikalusteet:
  - o Suihku
  - o Wc-istuin
  - o Käsienpesuallas + käsisuihku
  - o Pyykinpesukoneliitäntä
- Havainnot:
  - o Lattiakaivo on alkuperäinen muovikaivo, kiristysrenas löysällä.
  - o Pesukoneliitäntän kiinnitys löysällä.
  - o Kohonneita kosteusarvoja wc-istuimen ja lattiakaivon ympärillä.
  - o Oven listat irti.
  - o Laattasaumoissa tummumia
- Toimenpiteet:
  - o Suositellaan, että pinnoitteet uusitaan ja pinnoille asennetaan nykyaikaiset vedeneristeet 1-2 vuoden aikana

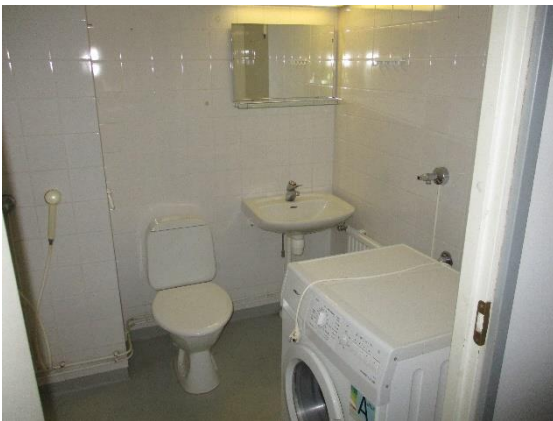
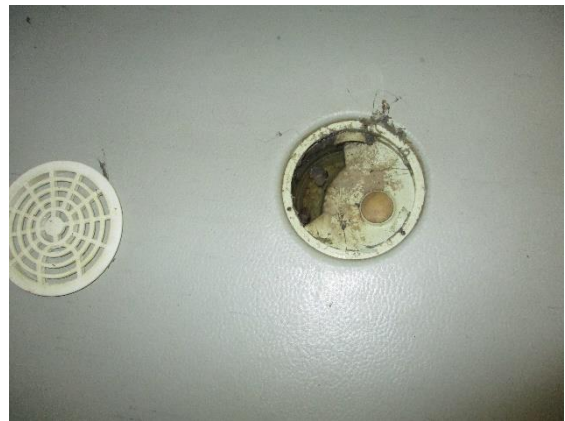
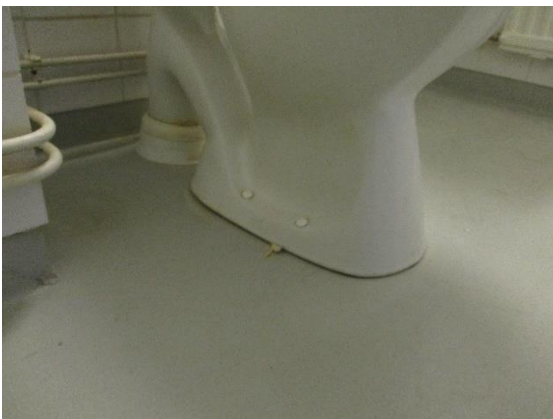
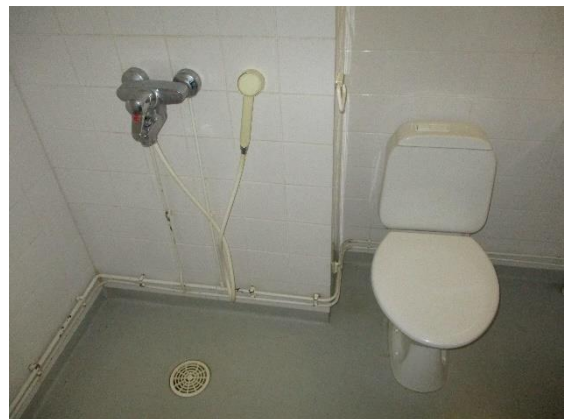
### C27

- Huoneistossa yhdistetty pesuhuone / WC
- Seinä/ lattia materiaali on kivi/ betoni
- Pinnoitteet:
  - o Pesuhuone on alkuperäinen
  - o Lattia: Muovimatto
  - o Seinät: Laatta
  - o Katto: Maali
- Vesikalusteet:
  - o Suihku
  - o Wc-istuin
  - o Käsienpesuallas
  - o Pyykinpesukoneliitäntä
- Havainnot:
  - o Wc-istuimen kiinnitys irti, jalustan silikon puuttuu.
  - o Lattiakaivo on alkuperäinen muovikaivo, kiristysrengas irti.
  - o Muovimatto paikoin irti alustastaan.
  - o Käsienpesualtaan hajulukko vuotaa.
  - o Kohonneita kosteusarvoja wc-istuimen ja lattiakaivon välillä sekä altaan viemärin edessä.
- Toimenpiteet:
  - o Suositellaan, että pinnoitteet uusitaan ja pinnoille asennetaan nykyaikaiset vedeneristeet 1-2 vuoden aikana

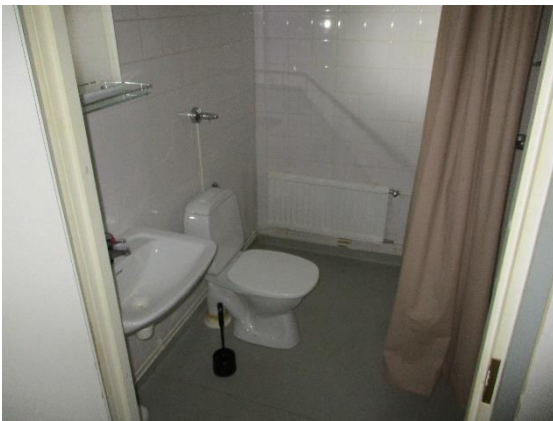
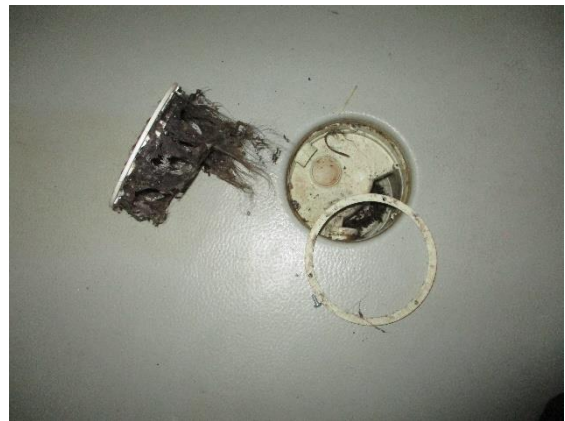
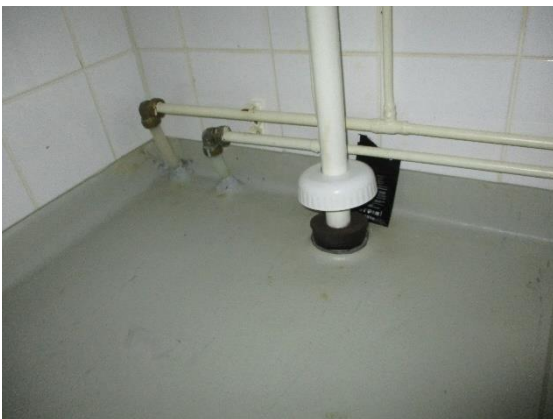
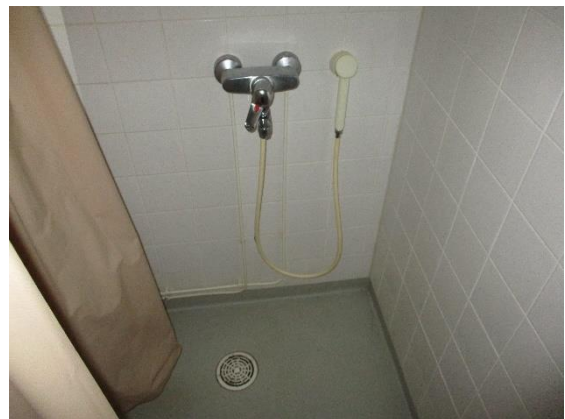
### C29

- Huoneistossa yhdistetty pesuhuone / WC
- Seinä/ lattia materiaali on kivi/ betoni
- Pinnoitteet:
  - o Pesuhuone on alkuperäinen
  - o Lattia: Muovimatto
  - o Seinät: Laatta
  - o Katto: Maali
- Vesikalusteet:
  - o Suihku
  - o Wc-istuin
  - o Käsienpesuallas
  - o Pyykinpesukoneliitäntä
- Havainnot:
  - o Lattiakaivo on alkuperäinen muovikaivo, kiristysrengas irti.
  - o Katossa ruskeita laikkuja.
  - o Seinälaatoissa paikoin kopoa.
  - o Kohonneita kosteusarvoja wc-istuimen ympärillä.
  - o Käsienpesualtaan viemärin tiiviste irti.
- Toimenpiteet:
  - o Suositellaan, että pinnoitteet uusitaan ja pinnoille asennetaan nykyaikaiset vedeneristeet 1-2 vuoden aikana

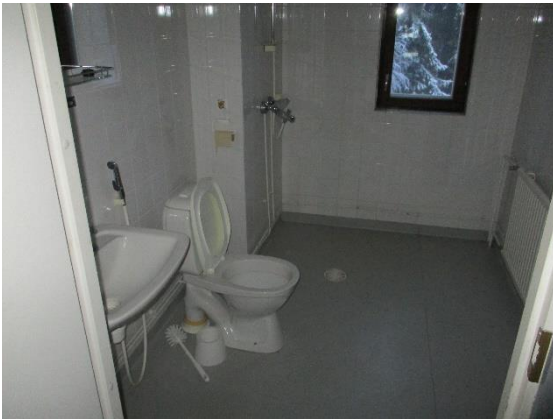
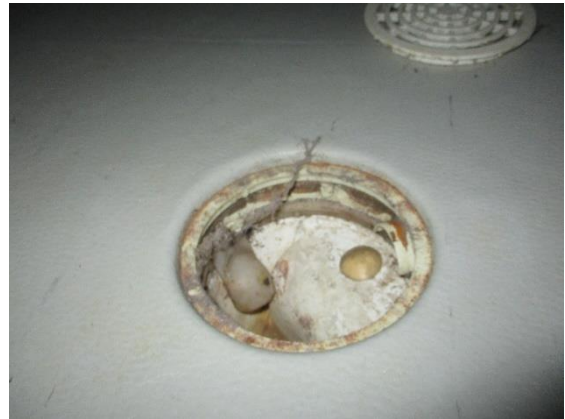
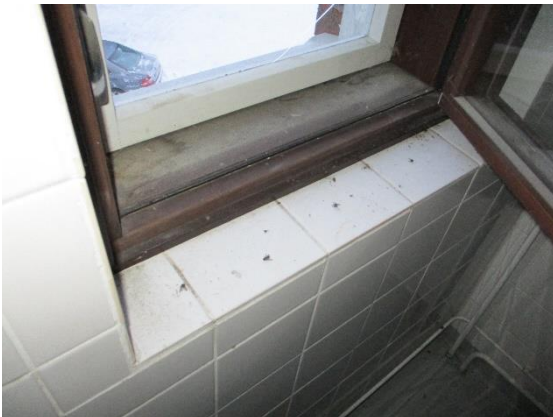
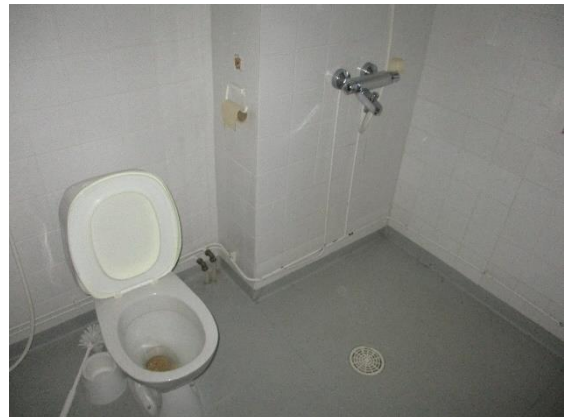
### C30

- Huoneistossa yhdistetty pesuhuone / WC
- Seinä/ lattia materiaali on kivi/ betoni
- Pinnoitteet:
  - o Pesuhuone on alkuperäinen
  - o Lattia: Muovimatto
  - o Seinät: Laatta
  - o Katto: Maali
- Vesikalusteet:
  - o Suihku
  - o Wc-istuin
  - o Käsienpesuallas + käsisuihku
  - o Pyykinpesukoneliitäntä
- Havainnot:
  - o Wc-istuimen kiinnitys löysällä, painike jumissa.
  - o Lattiakaivo on alkuperäinen muovikaivo.
  - o Muovimatto paikoin irti alustastaan, saumat osin epätiivit.
  - o Seinälaatoissa paikoin kopoa.
  - o Kohonneita kosteusarvoja wc-istuimen ympärillä.
  - o Pesukoneliitäntän kiinnitys löysällä.
  - o Ikkunan ulkopuolen lasi rikki.
- Toimenpiteet:
  - o Suositellaan, että pinnoitteet uusitaan ja pinnoille asennetaan nykyaikaiset vedeneristeet 1-2 vuoden aikana

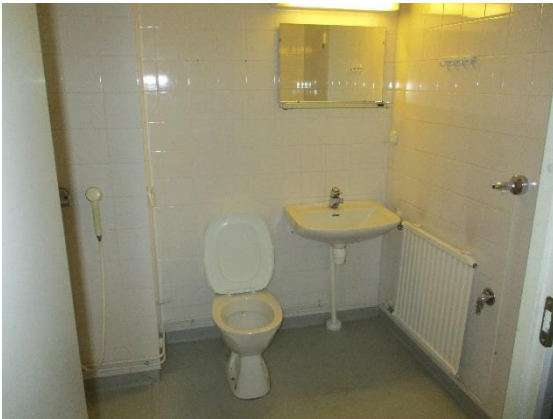
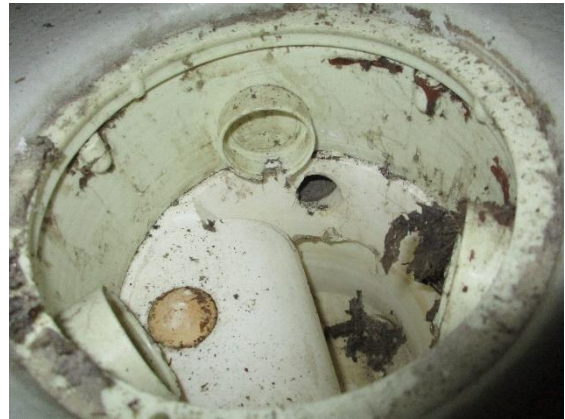
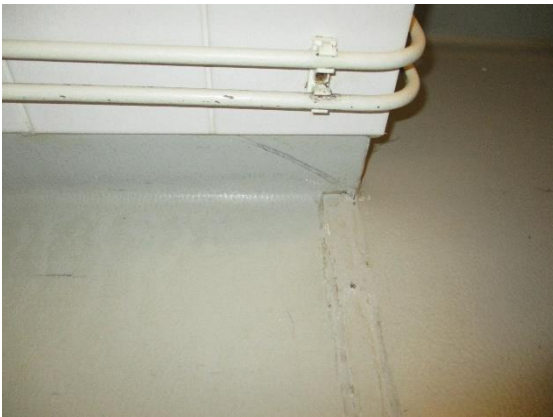
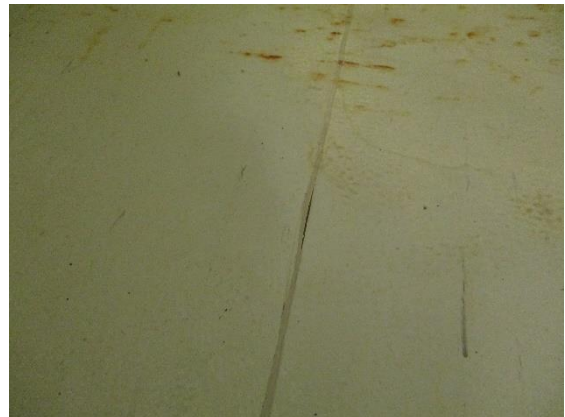
### C31

- Huoneistossa yhdistetty pesuhuone / WC
- Seinä/ lattia materiaali on kivi/ betoni
- Pinnoitteet:
  - o Pesuhuone on alkuperäinen
  - o Lattia: Muovimatto
  - o Seinät: Laatta
  - o Katto: Maali
- Vesikalusteet:
  - o Suihku
  - o Wc-istuin
  - o Käsienpesuallas
  - o Pyykinpesukoneliitäntä
- Havainnot:
  - o Wc-istuimen painike jumissa.
  - o Lattiakaivo on alkuperäinen muovikaivo, kiristysrengas löysällä, poistoputki liitetty.
  - o Muovimatto paikoin irti alustastaan, matossa reikiä, saumat osin epätiivit.
  - o Seinälaatoissa paikoin kopoa.
  - o Kohonneita kosteusarvoja wc-istuimen ja lattiakaivon ympärillä.
  - o Käsienpesualtaan hajulukko vuotaa.
- Toimenpiteet:
  - o Suositellaan, että pinnoitteet uusitaan ja pinnoille asennetaan nykyaikaiset vedeneristeet 1-2 vuoden aikana

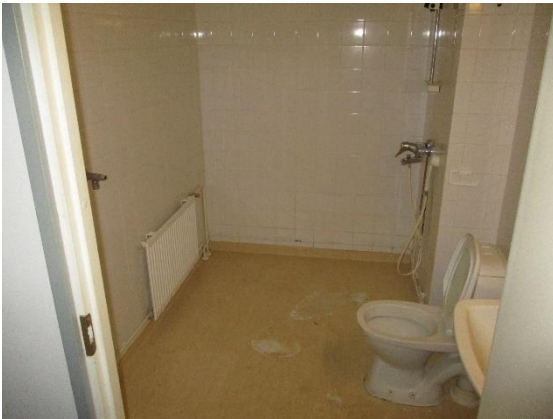
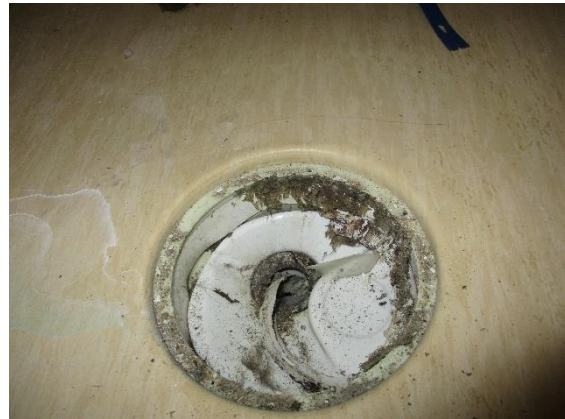
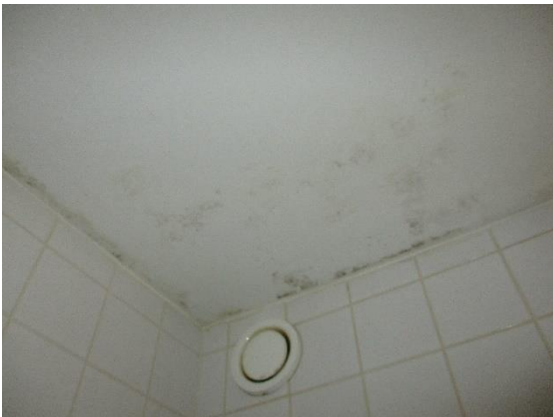
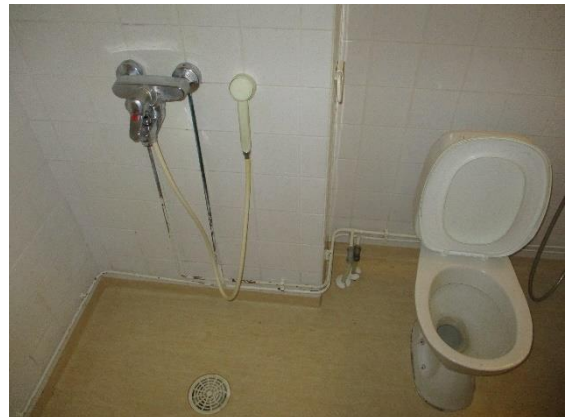
### C32

- Huoneistossa yhdistetty pesuhuone / WC
- Seinä/ lattia materiaali on kivi/ betoni
- Pinnoitteet:
  - o Pesuhuone on alkuperäinen
  - o Lattia: Muovimatto
  - o Seinät: Laatta
  - o Katto: Maali
- Vesikalusteet:
  - o Suihku
  - o Wc-istuin
  - o Käsienpesuallas + käsisuihku
  - o Pyykinpesukoneliitäntä
- Havainnot:
  - o Wc-istuimen painike jumissa.
  - o Lattiakaivo on alkuperäinen muovikaivo, vesilukko irti, silikoni irti (korjattava).
  - o Seinälaatoissa paikoin kopoa.
  - o Kohonneita kosteusarvoja wc-istuimen ympärillä ja lattiakaivon ympärillä noin 1,5m<sup>2</sup>.
  - o Pesukoneliitännän kiinnitys löysällä.
  - o Katossa tummia laikkuja.
- Toimenpiteet:
  - o Suositellaan, että pinnoitteet uusitaan ja pinnoille asennetaan nykyaikaiset vedeneristeet 1-2 vuoden aikana

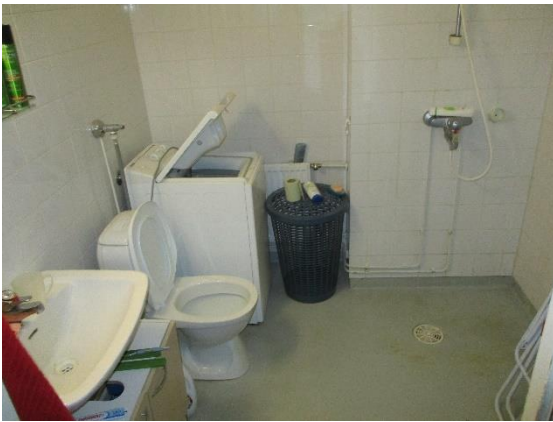
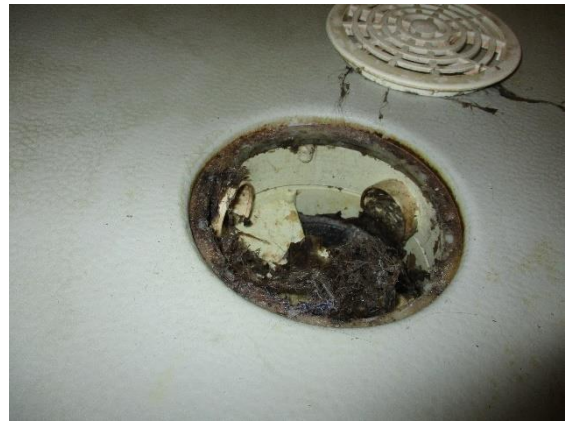
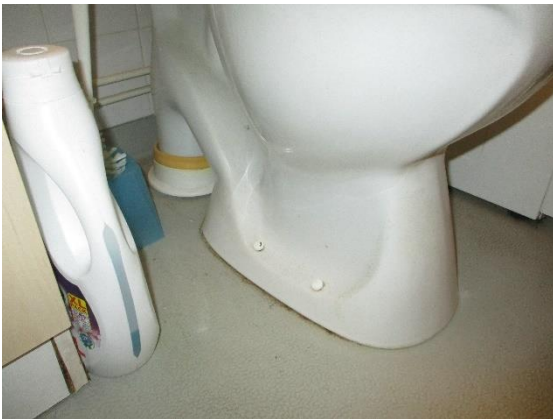
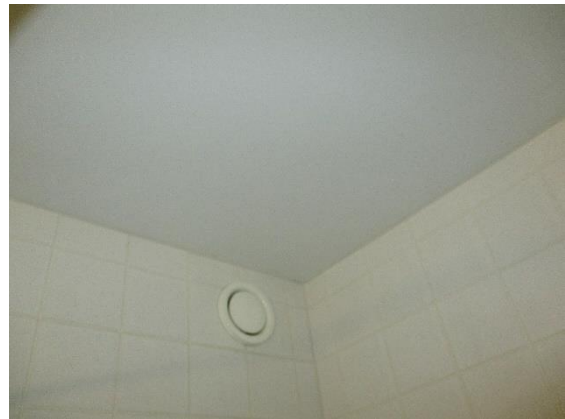
### C33

- Huoneistossa yhdistetty pesuhuone / WC
- Seinä/ lattia materiaali on kivi/ betoni
- Pinnoitteet:
  - o Pesuhuone on alkuperäinen
  - o Lattia: Muovimatto
  - o Seinät: Laatta
  - o Katto: Maali
- Vesikalusteet:
  - o Suihku
  - o Wc-istuin
  - o Käsienpesuallas
  - o Pyykinpesukoneliitäntä
- Havainnot:
  - o Wc-istuimen kiinnitys irti, painike jumissa.
  - o Lattiakaivo on alkuperäinen muovikaivo.
  - o Kosteusarvot hieman koholla wc-istuimen ympärillä.
- Toimenpiteet:
  - o Suositellaan, että pinnoitteet uusitaan ja pinnoille asennetaan nykyaikaiset vedeneristeet 1-2 vuoden aikana

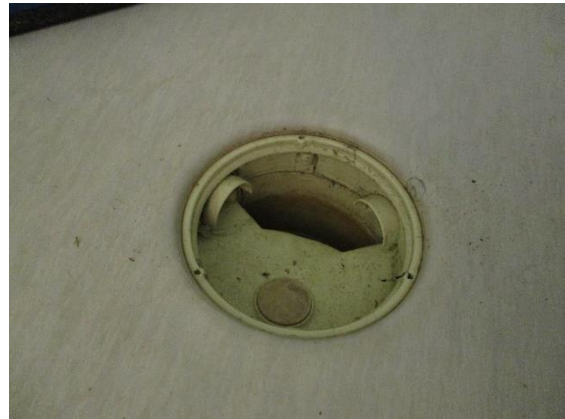
### D34

- Huoneistossa yhdistetty pesuhuone / WC
- Seinä/ lattia materiaali on kivi/ betoni
- Pinnoitteet:
  - o Pesuhuone on alkuperäinen
  - o Lattia: Muovimatto
  - o Seinät: Laatta
  - o Katto: Maali
- Vesikalusteet:
  - o Suihku
  - o Wc-istuin
  - o Käsienpesuallas + käsisuihku
  - o Pyykinpesukoneliitäntä
- Havainnot:
  - o Wc-istuimen painike jumissa, viemärin liitos ei tiivis.
  - o Lattiakaivo on alkuperäinen muovikaivo.
  - o Muovimatto irti alustastaan kaivon kohdalla.
  - o Seinälaatoissa paikoin kopoa, laattasaumoissa tummumia, saumat osin ratkennut.
  - o Käsienpesualtaan hajulukko vuotaa.
  - o Kohonneita kosteusarvoja wc-istuimen ympärillä ja lattiakaivon ympärillä noin 1,5m<sup>2</sup> alalla.
- Toimenpiteet:
  - o Suositellaan, että pinnoitteet uusitaan ja pinnoille asennetaan nykyaikaiset vedeneristeet 1-2 vuoden aikana

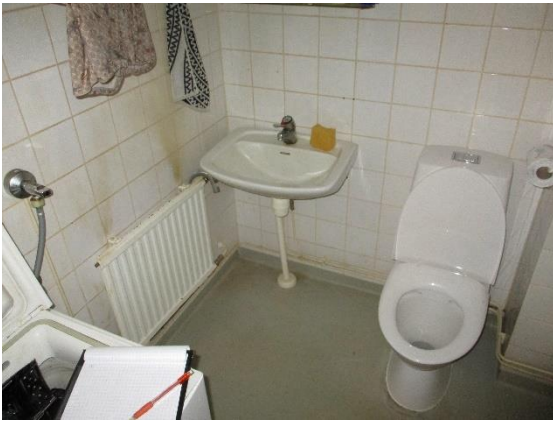
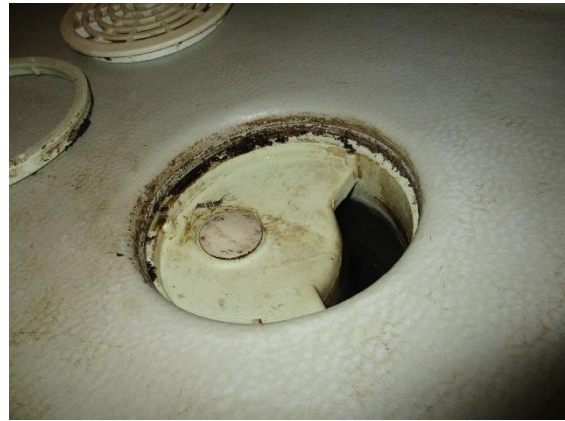
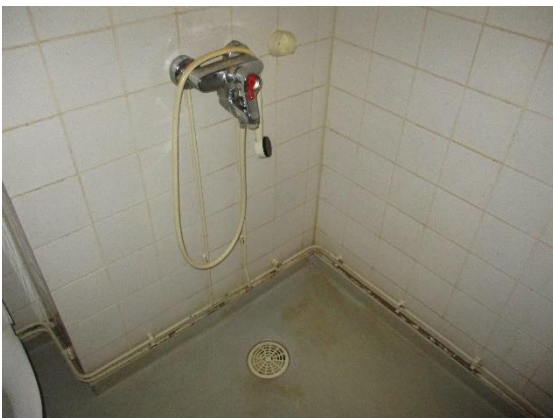
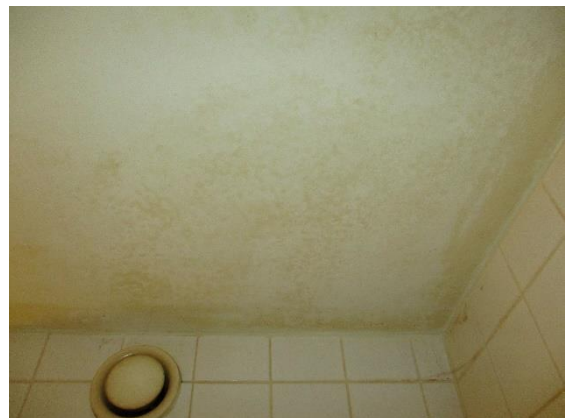
### D35

- Huoneistossa yhdistetty pesuhuone / WC
- Seinä/ lattia materiaali on kivi/ betoni
- Pinnoitteet:
  - o Pesuhuone on alkuperäinen
  - o Lattia: Muovimatto
  - o Seinät: Laatta
  - o Katto: Maali
- Vesikalusteet:
  - o Suihku
  - o Wc-istuin (uusittu lähiaikoina)
  - o Käsienpesuallas
  - o Pyykinpesukoneliitäntä
- Havainnot:
  - o Lattiakaivo on alkuperäinen muovikaivo, kiristysrengas irti.
  - o Muovimatto paikoin irti alustastaan.
  - o Seinälaatoissa ja saumoissa paikoin halkeamia.
  - o Katossa ruskeita laikkuja.
  - o Patterissa ruostetta.
  - o Kohonneita kosteusarvoja wc-istuimen ympärillä ja suihkun alueella sekä altaan viemärin juuressa.
  - o Kohonneita kosteusarvoja suihkun oikealla puolen seinässä ja wc-istuimen takana seinässä.
- Toimenpiteet:
  - o Suositellaan, että pinnoitteet uusitaan ja pinnoille asennetaan nykyaikaiset vedeneristeet 1-2 vuoden aikana

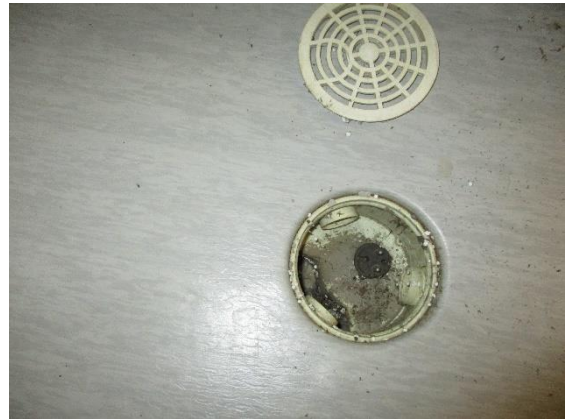
### D36

- Huoneistossa yhdistetty pesuhuone / WC
- Seinä/ lattia materiaali on kivi/ betoni
- Pinnoitteet:
  - o Pesuhuone on alkuperäinen
  - o Lattia: Muovimatto
  - o Seinät: Laatta
  - o Katto: Maali
- Vesikalusteet:
  - o Suihku
  - o Wc-istuin
  - o Käsienpesuallas + käsisuihku
  - o Pyykinpesukoneliitäntä
- Havainnot:
  - o Wc-istuimen painike jumissa, jalustassa ei silikonaa.
  - o Lattiakaivo on alkuperäinen muovikaivo. hajulukon kumitulpan tilalla pistotulppa (vaihdet-tava oikea kumitulppa)
  - o Käsisuihku vuotaa.
  - o Muovimatto paikoin irti alustastaan.
  - o Seinälaatoissa paikoin kopoa.
  - o Kohonneita kosteusarvoja wc-istuimen ja lattiakaivon ympärillä.
- o Pesuhuoneen ovi ruuveilla
- **Toimenpiteet:**
  - o Suositellaan, että pinnoitteet uusitaan ja pinnoille asennetaan nykyaikaiset vedeneristeet 1-2 vuoden aikana

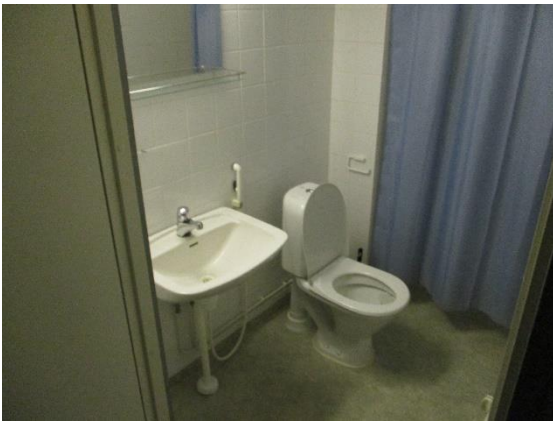
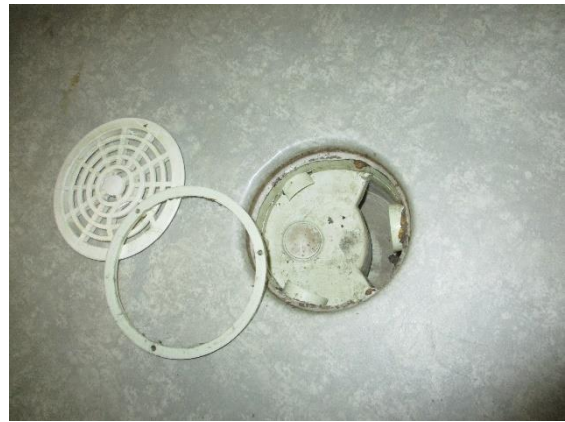
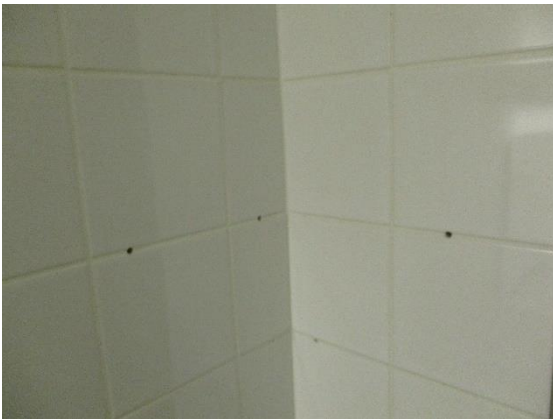
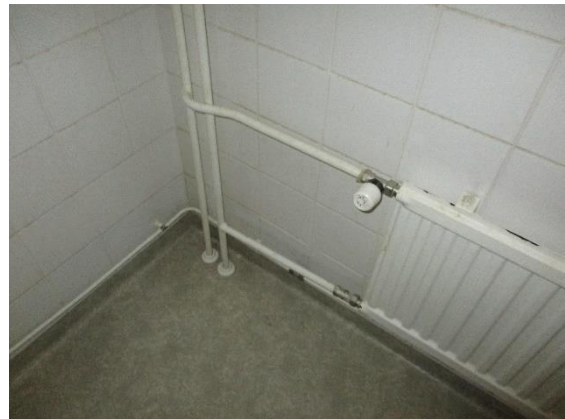
### D37

- Huoneistossa yhdistetty pesuhuone / WC
- Seinä/ lattia materiaali on kivi/ betoni
- Pinnoitteet:
  - o Pesuhuone on alkuperäinen
  - o Lattia: Muovimatto
  - o Seinät: Laatta
  - o Katto: Maali
- Vesikalusteet:
  - o Suihku
  - o Wc-istuin
  - o Käsienpesuallas + käsisuihku
  - o Pyykinpesukoneliitäntä
- Havainnot:
  - o Lattiakaivo on alkuperäinen muovikaivo, kiristysrengas irti.
  - o Kohonneita kosteusarvoja suihkun oikean puolen seinän alaosassa.
  - o Pesukoneliitännän kiinnitys löysällä.
- Toimenpiteet:
  - o Suositellaan, että pinnoitteet uusitaan ja pinnoille asennetaan nykyaikaiset vedeneristeet 1-2 vuoden aikana

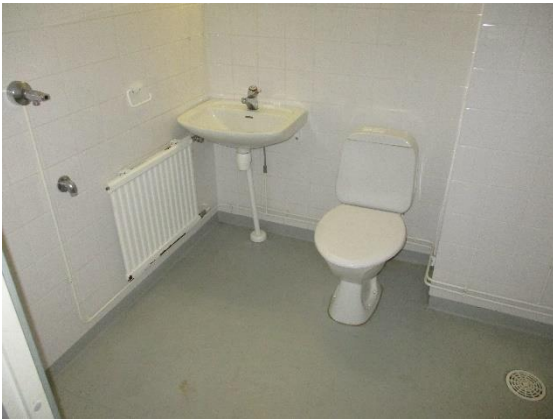
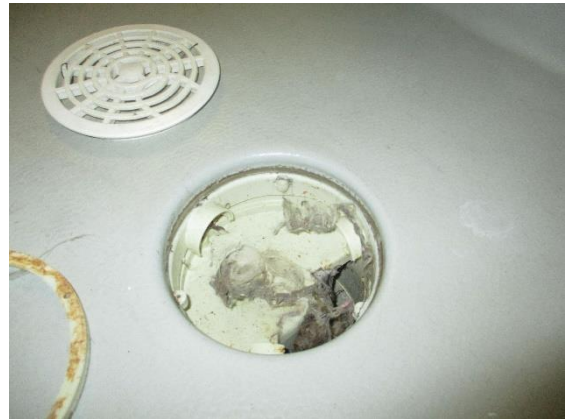
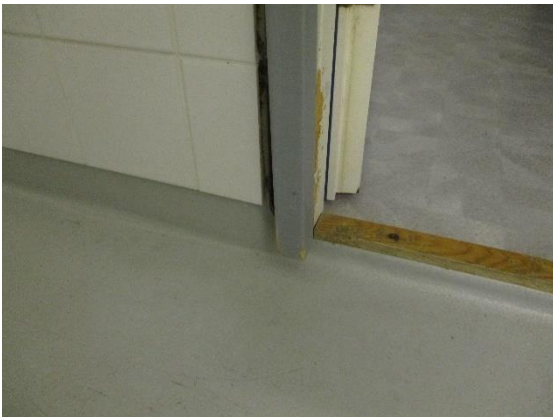
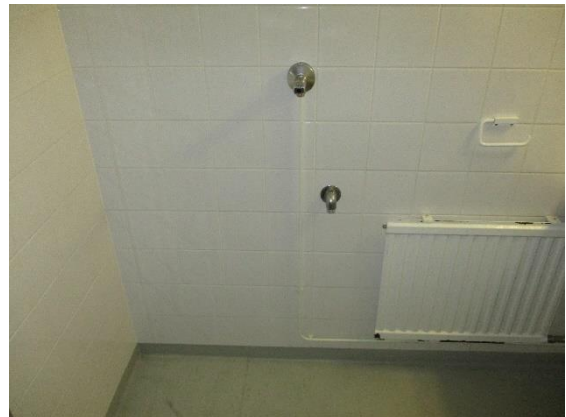
### D38

- Huoneistossa yhdistetty pesuhuone / WC
- Seinä/ lattia materiaali on kivi/ betoni
- Pinnoitteet:
  - o Pesuhuone on alkuperäinen
  - o Lattia: Muovimatto
  - o Seinät: Laatta
  - o Katto: Maali
- Vesikalusteet:
  - o Suihku
  - o Wc-istuin
  - o Käsienpesuallas
  - o Pyykinpesukoneliitäntä
- Havainnot:
  - o Lattiakaivo on alkuperäinen muovikaivo, kiristysrengas irti.
  - o Muovimatossa painaumia ja koloja.
  - o Seinälaattojen nurkkasaumat osin ratkennut.
  - o Kohonneita kosteusarvoja wc-istuimen ja lattiakaivon ympärillä.
  - o Oven lista irti.
- Toimenpiteet:
  - o Suositellaan, että pinnoitteet uusitaan ja pinnoille asennetaan nykyaikaiset vedeneristeet 1-2 vuoden aikana

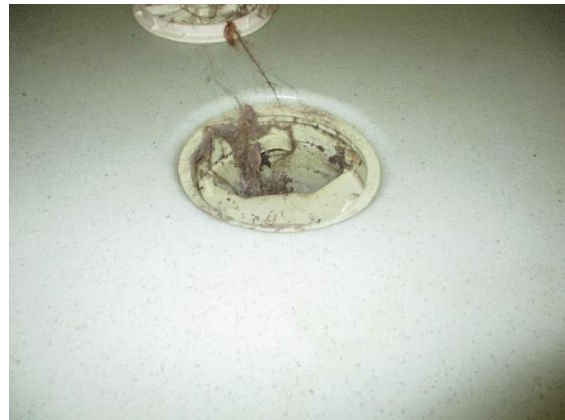
### D39

- Huoneistossa yhdistetty pesuhuone / WC
- Seinä/ lattia materiaali on kivi/ betoni
- Pinnoitteet:
  - o Pesuhuone on alkuperäinen
  - o Lattia: Muovimatto
  - o Seinät: Laatta
  - o Katto: Maali
- Vesikalusteet:
  - o Suihku
  - o Wc-istuin
  - o Käsienpesuallas + käsisuihku
  - o Pyykinpesukoneliitäntä
- Havainnot:
  - o Lattiakaivo on alkuperäinen muovikaivo.
  - o Käsisuihku vuotaa.
  - o Suihkun kohdalla läpiviennit tiivistämättä.
- Toimenpiteet:
  - o Suositellaan, että pinnoitteet uusitaan ja pinnoille asennetaan nykyaikaiset vedeneristeet 1-2 vuoden aikana

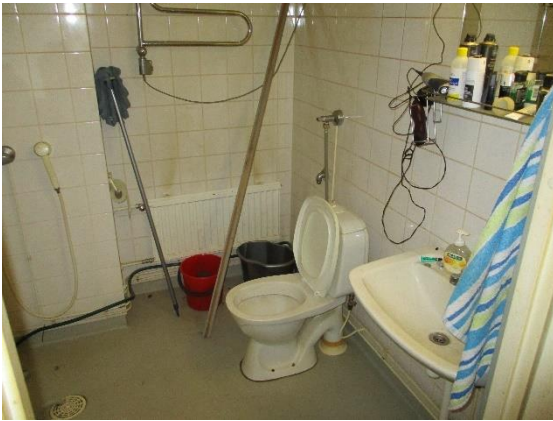
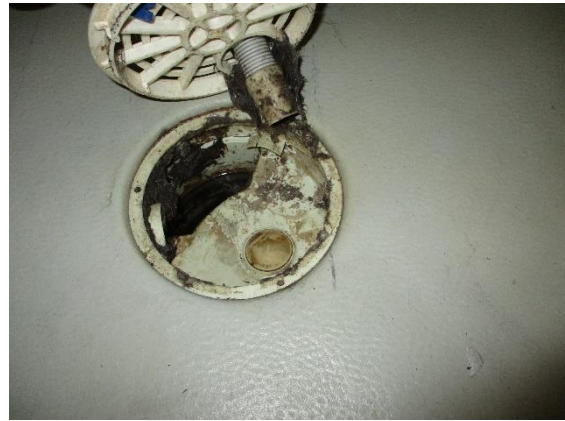
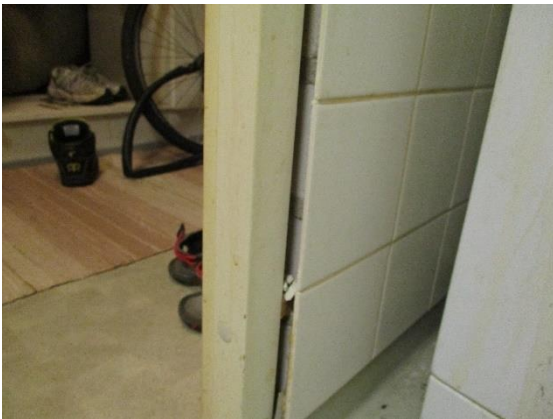
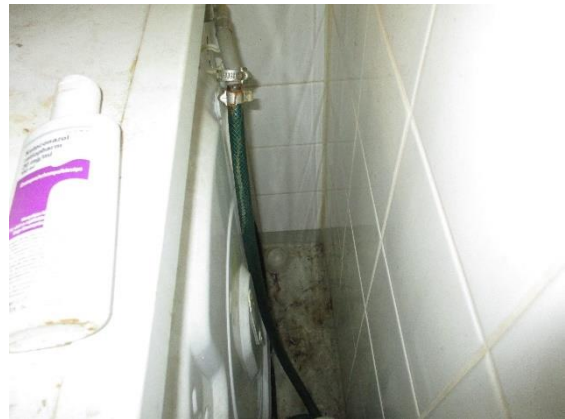
### D40

- Huoneistossa yhdistetty pesuhuone / WC
- Seinä/ lattia materiaali on kivi/ betoni
- Pinnoitteet:
  - o Pesuhuone on alkuperäinen
  - o Lattia: Muovimatto
  - o Seinät: Laatta
  - o Katto: Maali
- Vesikalusteet:
  - o Suihku
  - o Wc-istuin
  - o Käsienpesuallas
  - o Pyykinpesukoneliitäntä
- Havainnot:
  - o Wc-istuimen kiinnitys irti.
  - o Lattiakaivo on alkuperäinen muovikaivo, kiristysrenkas löysällä.
  - o Seinälaatoissa paikoin kopoa.
  - o Kohonneita kosteusarvoja wc-istuimen ja lattiakaivon ympärillä.
  - o Pesukoneen poisto johdettu pinnassa lattiakaivoon.
  - o Oven lista puuttuu ja toinen on irti.
- Toimenpiteet:
  - o Suositellaan, että pinnoitteet uusitaan ja pinnoille asennetaan nykyaikaiset vedeneristeet 1-2 vuoden aikana

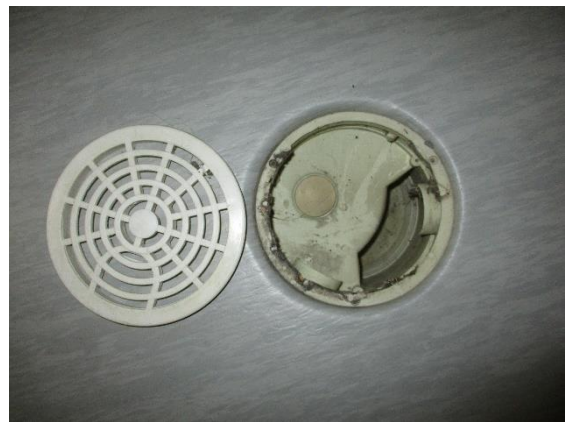
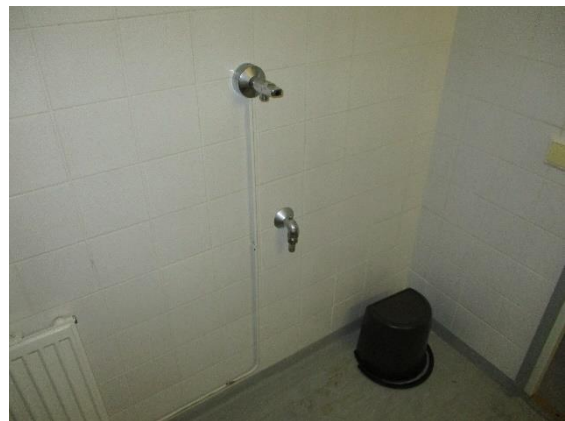
### D41

- Huoneistossa yhdistetty pesuhuone / WC
- Seinä/ lattia materiaali on kivi/ betoni
- Pinnoitteet:
  - o Pesuhuone on alkuperäinen
  - o Lattia: Muovimatto
  - o Seinät: Laatta
  - o Katto: Maali
- Vesikalusteet:
  - o Suihku
  - o Wc-istuin
  - o Käsienpesuallas + käsisuihku
  - o Pyykinpesukoneliitäntä
- Havainnot:
  - o Wc-istuimen painike jumissa, jalustan silikonit puuttuu.
  - o Lattiakaivo on alkuperäinen muovikaivo, kiristysrengas irti.
  - o Katon maalipinta hilseilee suihkun kohdalta.
- Toimenpiteet:
  - o Suositellaan, että pinnoitteet uusitaan ja pinnoille asennetaan nykyaikaiset vedeneristeet 1-2 vuoden aikana

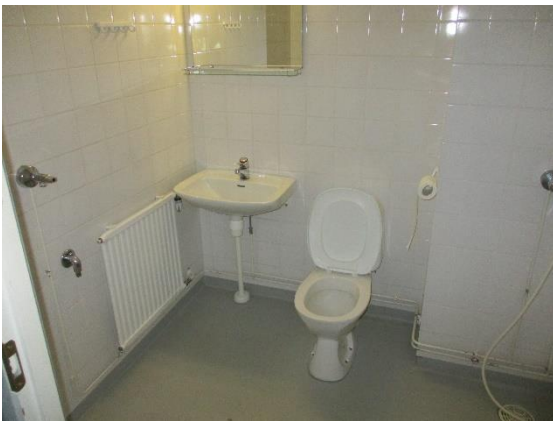
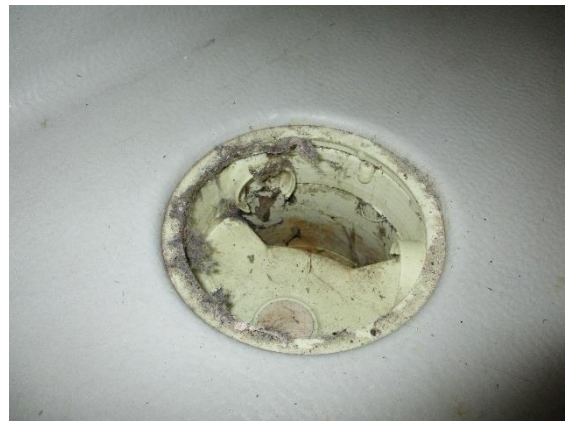
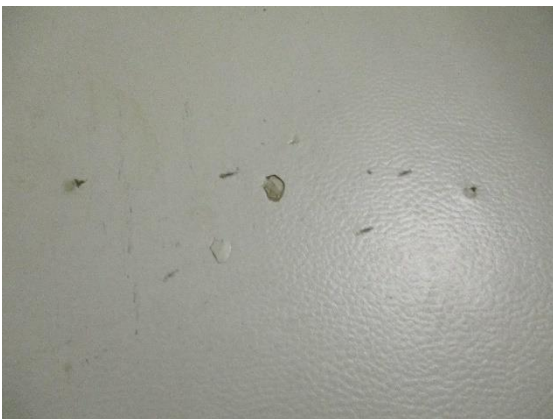
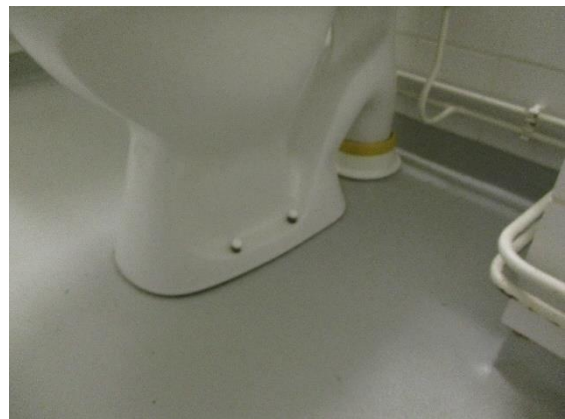
### D42

- Huoneistossa yhdistetty pesuhuone / WC
- Seinä/ lattia materiaali on kivi/ betoni
- Pinnoitteet:
  - o Pesuhuone on alkuperäinen
  - o Lattia: Muovimatto
  - o Seinät: Laatta
  - o Katto: Maali
- Vesikalusteet:
  - o Suihku
  - o Wc-istuin
  - o Käsienpesuallas
  - o Pyykinpesukoneliitäntä
- Havainnot:
  - o Wc-istuimen kiinnitys irti, painike jumissa, jalustan silikoni epätiivis.
  - o Lattiakaivo on alkuperäinen muovikaivo, kiristysrengas löysällä.
  - o Muovimatto kaivon ympäriltä paikoin irti alustastaan.
  - o Muovimatossa paikoin koloja ja reikiä.
  - o Kohonneita kosteusarvoja wc-istuimen ympärillä.
- Toimenpiteet:
  - o Suositellaan, että pinnoitteet uusitaan ja pinnoille asennetaan nykyaikaiset vedeneristeet 1-2 vuoden aikana

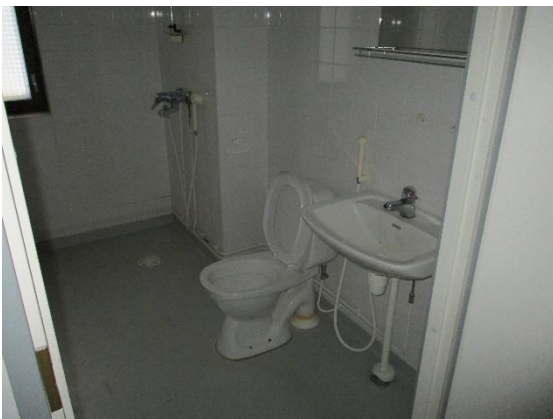
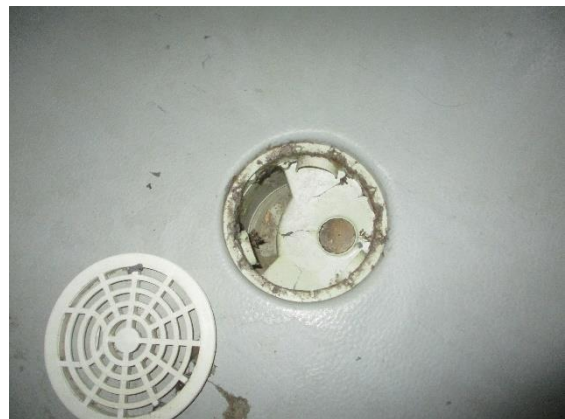
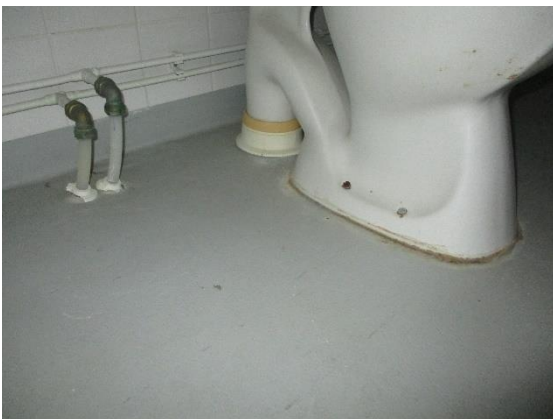
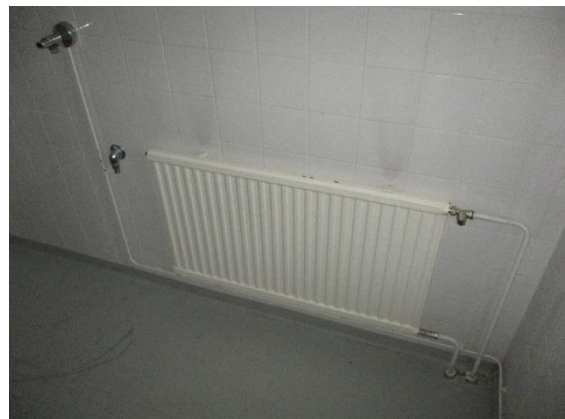
### D43

- Huoneistossa yhdistetty pesuhuone / WC
- Seinä/ lattia materiaali on kivi/ betoni
- Pinnoitteet:
  - o Pesuhuone on alkuperäinen
  - o Lattia: Muovimatto
  - o Seinät: Laatta
  - o Katto: Maali
- Vesikalusteet:
  - o Suihku
  - o Wc-istuin
  - o Käsienpesuallas + käsisuihku
  - o Pyykinpesukoneliitäntä
- Havainnot:
  - o Lattiakaivo on alkuperäinen muovikaivo, kiristysrengas irti.
  - o Muovimatto kaivon ympärillä paikoin irti alustastaan.
  - o Seinälaatoissa paikoin kopoa. Laattasaumoissa paikoin halkeamia.
  - o Kosteusarvot hieman koholla wc-istuimen ympärillä.
- Toimenpiteet:
  - o Suositellaan, että pinnoitteet uusitaan ja pinnoille asennetaan nykyaikaiset vedeneristeet 1-2 vuoden aikana

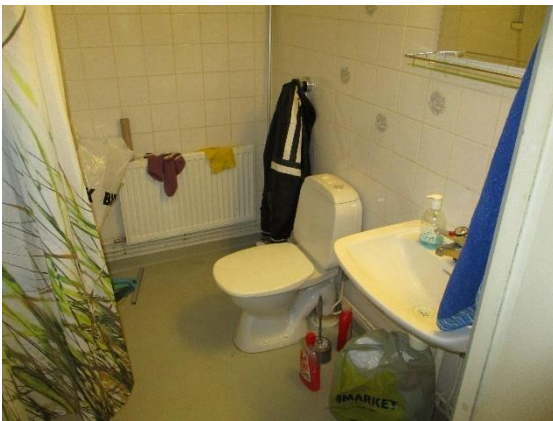
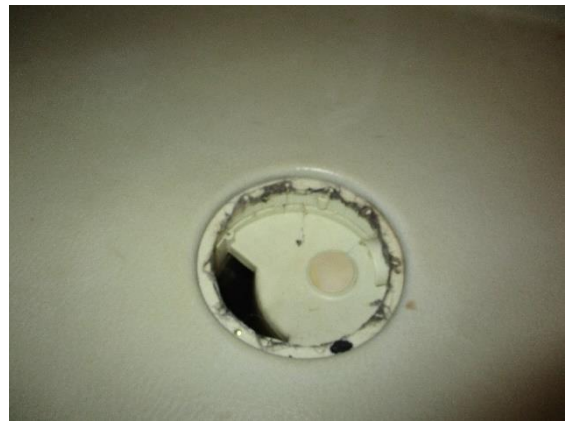
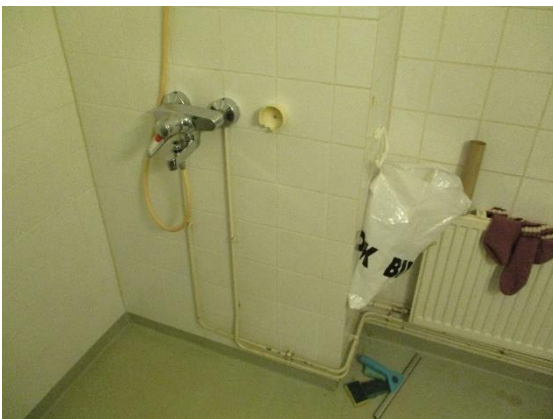
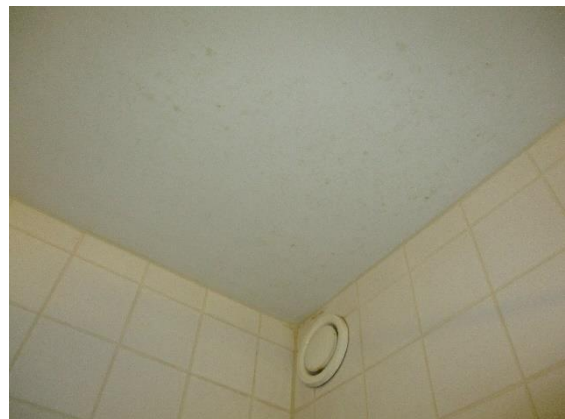
### D44

- Huoneistossa yhdistetty pesuhuone / WC
- Seinä/ lattia materiaali on kivi/ betoni
- Pinnoitteet:
  - o Pesuhuone on alkuperäinen
  - o Lattia: Muovimatto
  - o Seinät: Laatta
  - o Katto: Maali
- Vesikalusteet:
  - o Suihku
  - o Wc-istuin
  - o Käsienpesuallas
  - o Pyykinpesukoneliitäntä
- Havainnot:
  - o Wc-istuimen jalustan silikonit epätiivis.
  - o Lattiakaivo on alkuperäinen muovikaivo, kiristysrenas löysällä.
  - o Kohonneita kosteusarvoja wc-istuimen ja lattiakaivon ympärillä.
  - o Käsienpesualtaan hana vuotaa.
  - o Katossa ruskeita laikkuja.
- Toimenpiteet:
  - o Suositellaan, että pinnoitteet uusitaan ja pinnoille asennetaan nykyaikaiset vedeneristeet 1-2 vuoden aikana
