KIINTEISTÖN RAKENNUSTEKNINEN KUNTOARVIO

PÄIVÄYS	15.05.2017
PROJEKTI	Kiinteistön rakennustekninen kuntoarvio
TILAAJA	Suonenjoen kaupunki, Tekninen osasto, Sairaalampolku 3, 77600 Suonenjoki
KOHDE	Suonenjoen asemarakennus, Rautatienkatu 3, 77600 Suonenjoki

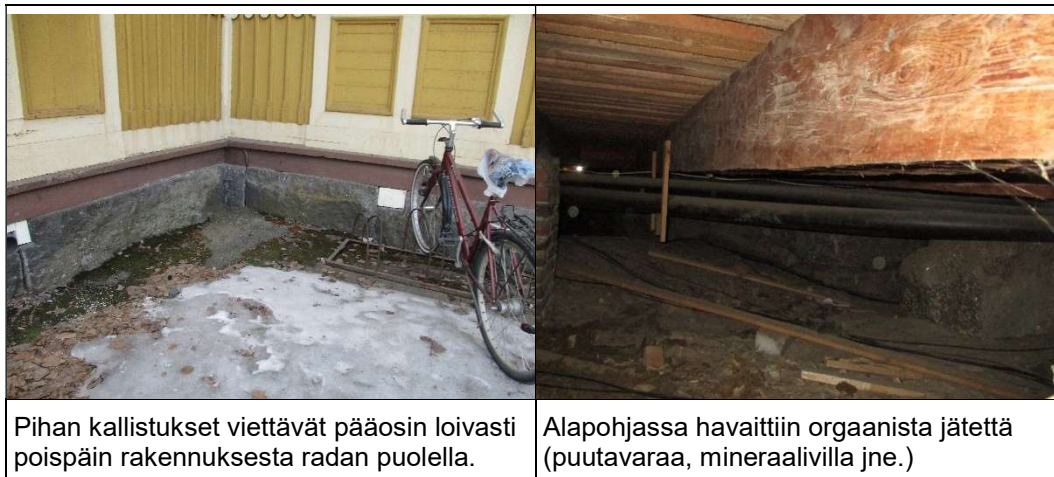
Rakennuksen ulkopuolella ei havaittu salaojajärjestelmiä eikä käytössä olleissa lähtötiedoissa ole esitetty salaojajärjestelmiä.

Rakennuksen alapohja on ryömintätilainen. Ryömintätilan pohjana on hiekka.

Maanpinnan kallistukset suositellaan korjaamaan rakennuksen ympärillä vesien johtamiseksi rakennuksesta pois päin. Kiinteistön salaojajärjestelmien olemassaolo on varmistettava ja tarvittaessa salaojajärjestelmä korjattava / asennettava.

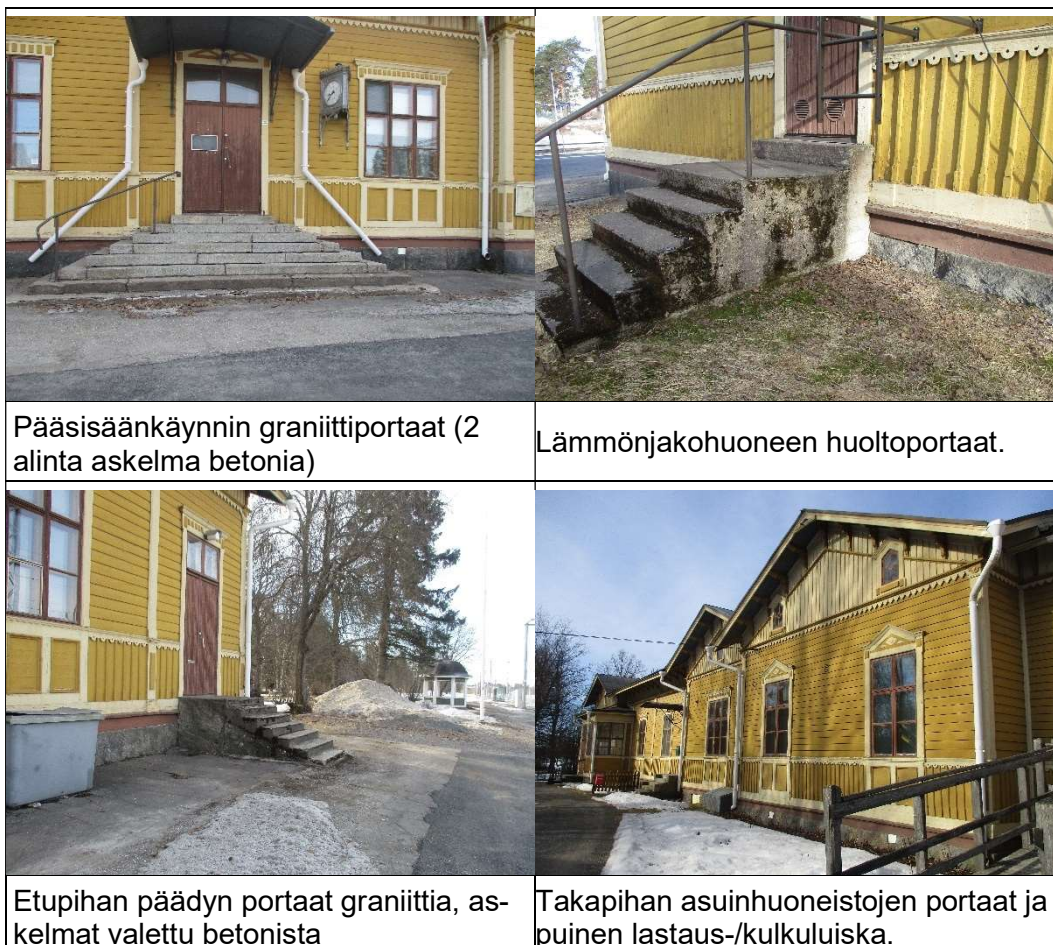
Ulkopuolisissa betoniportaissa esiintyi vaurioita kuten halkeamia, lohkeamia ja rapautumaa. Portaissa esiintyy osin myös sammalkasvustoa. Betoniset portaajat suositellaan uusittaviksi.

Päärakennuksen päädyssä sijaitseva puisen lastaus-/kulkuluiskan rakenteiden kunto on tyydyttävä/heikko. Puinen lastaus-/kulkuluiska suositellaan uusimaan kokonaisuudessaan.

Graniittilohkokivistä tehtyjen portaiden saumatukset ovat kuluneet/rikkoontuneet. Pääsisäänkäynnin kahdessa alimmassa portaassa (betoniset) todettiin paikoin betonin rapautumista ja saumausten rikkoontumista. Pääsisäänkäynnin portaat vaativat huoltokunnostusta ja portaiden metallinen käsijohde suositellaan uusittavaksi.

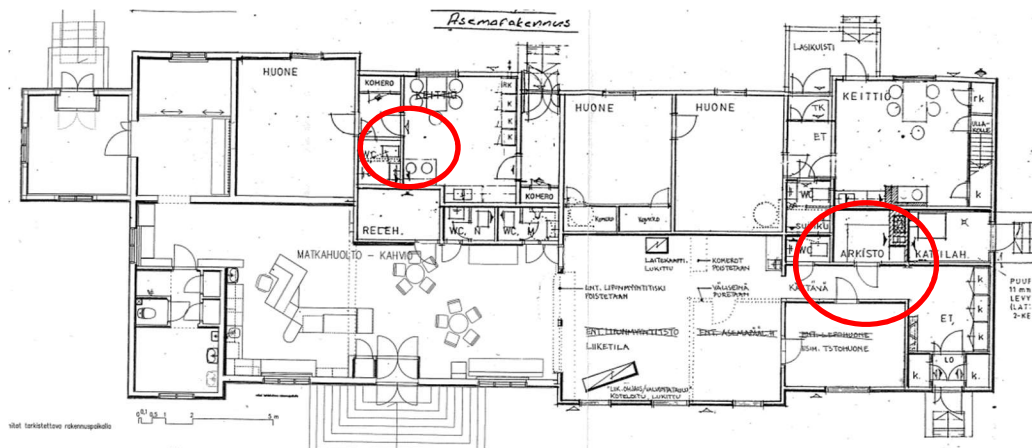
Kuva 2. Alapohjarakenteen tiedossa olevat vesivahinko-/vuotovahinkoalueet. Vahinkoalueiden laajuus ei ole tiedossa (alumerkinnyt viitteelliset).

Alapohjan lämmöneristeenä toimii mineraalivilla sekä vanha alkuperäinen luonnonmateriaalieriste. Saatujen tietojen mukaan tiloissa on ollut putki- ja vesivuotoja, joiden seurauksena alapohjarakenteet ovat päässeet kastumaan. Kuvassa on esitetty tiedossa olevat vuoto-/vesivahinkopaikat, mutta vahinkoalueiden laajuutta ei ole voitu määrittää kuntoarvion yhteydessä.

Runkorakenteissa esiintyy erityisesti alapohjassa rakenne- ja kosteusteknisiä puutteita ja alapohjarakenteessa on todennäköisesti kosteus- ja mikrobivaurioita tiloissa tapahtuneiden vesivahinkojen seurauksena.

Alapohjan runkorakenteita joudutaan mahdollisesti uusimaan laho- ja kosteusvaurioiden seurauksena. Korjaustoimenpiteissä tulee huomioida yläpuolen höyryn-/ilmansulun puutteet, alapuolen tuulensuojalevytysten ja lämmöneristysten mahdolliset puutteet. Alapohjajorjausten laajuudella on merkittävä tekninen ja taloudellinen vaikutus myös muiden rakennusosien ja talotekniikan korjauksiin, jonka vuoksi alapohjalle suositellaan kuntotutkimusta kantavien rakenteiden vaurioiden laajuuden sekä riittävän kantavuuden varmistamiseksi. Alapohjan puutteet suositellaan tutkittavaksi mahdollisimman pian.

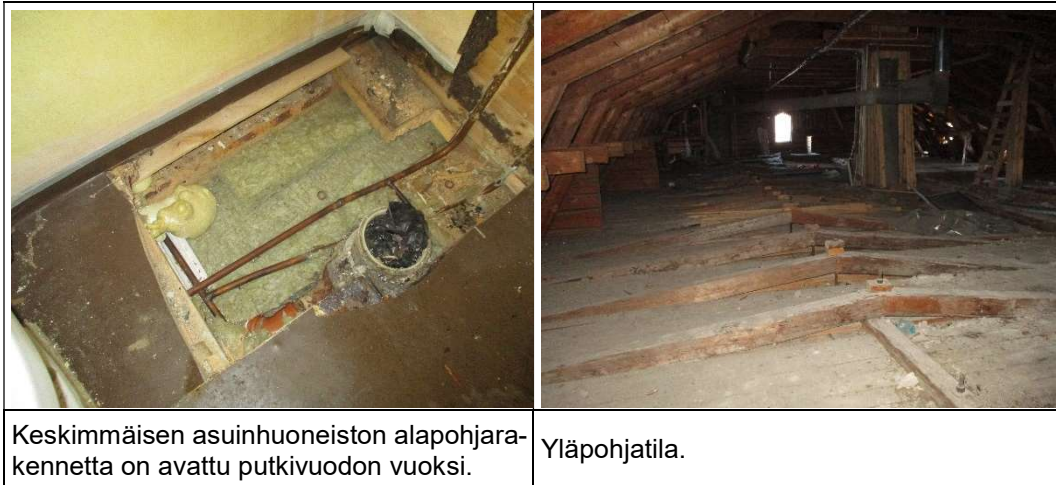
Keskimmäisen asuinhuoneiston alapohjarakennetta on avattu putkivuodon vuoksi.

Yläpohjatila.

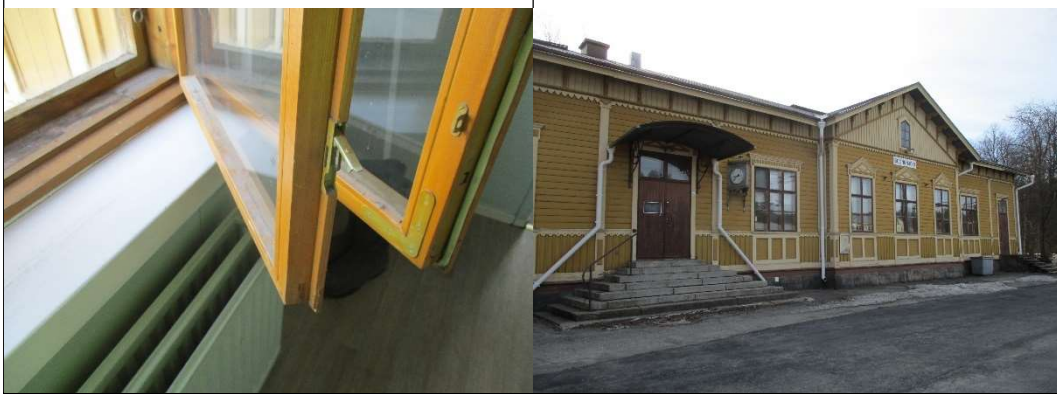
Ikkuna sisäpuolelta. Ulko- ja sisäpuitteiden väleissä kosteusjälkiä.

Yleiskuva ikkunoista

Ikkunoissa ei ole vesipellityksiä. Ikkunat ovat huonokuntoiset ja ohittaneet teknisen käyttöikänsä ja niiden korjaamista tai kokonaan uusimista suositellaan.

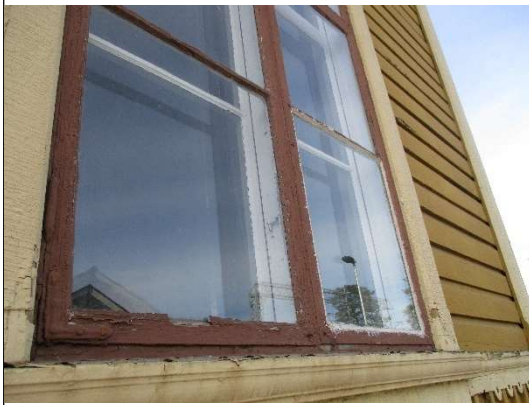
Ikkunoissa ei vesipellityksiä. Ulkopuitteet huonokuntoiset.

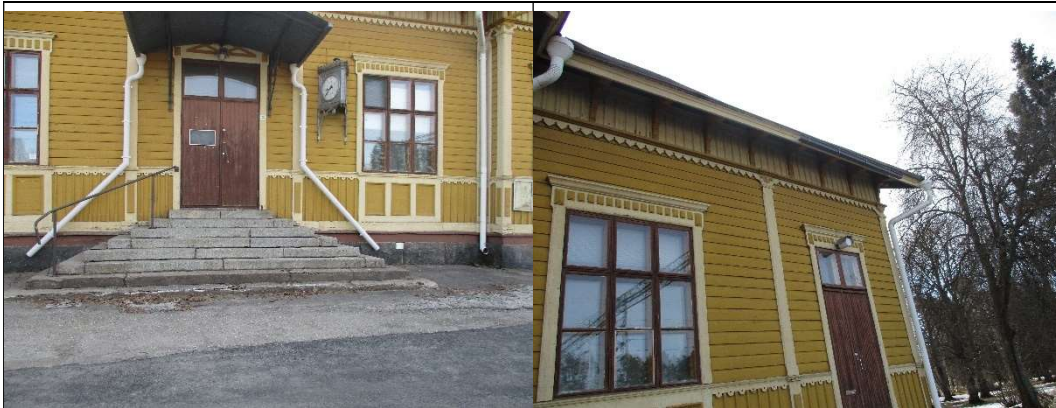
Ulko-ovissa todettiin pääosin maalivaurioita. Erityisesti maali- ja pintavaurioita todettiin ulko-ovien alaosissa. Ovien teräksisissä käynti- ja lukitusmekanismeissa todettiin ruosteaurioita.

Rakennuksen pääovi

Pohjoispäädyn ulko-ovi

Puuovien mittavista kosteus- ja rakennevaurioista aiheutuen ulko-ovet suositellaan uusittaviksi ja/tai korjattaviksi.

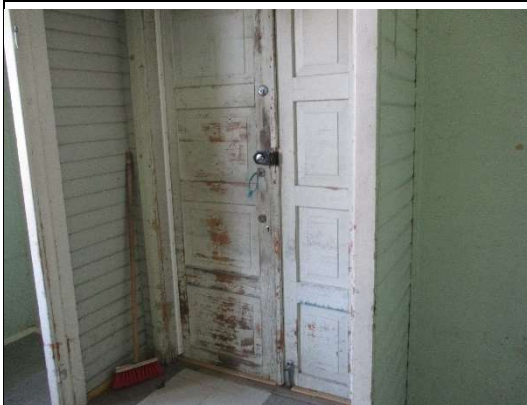
Asuinhuoneiston ulko-ovi sisältäpäin

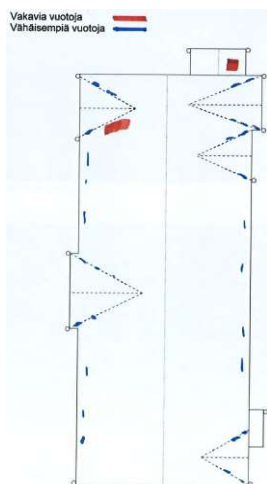
Kuva 3. Kattotutka Oy:n vesikaton kuntotarkastusraportissa (13.11.2013) esitetyt vesikaton vuotopaikat.

Kattotutka Oy on tehnyt vuonna 2013 Suonenjoen asemarakennuksen vesikaton kuntotarkastuksen. Vesikaton kunto on jo vuonna 2013 todettu heikoksi ja katossa on todettu lukuista korjausta vaativia virheitä ja puutteita. Vesikate on esitetty vesikaton kuntotarkastuksen perusteella kokonaan uusittavaksi (uusitut turvavarusteet voidaan tarvittaessa säilyttää ja hyödyntää). Aiemmin tehdyn kuntotarkastuksen ja nyt tehdyn kuntoarvion perusteella vesikaton kunto on heikko ja vesikatto suositellaan korjattavaksi kokonaisuudessaan olemassa olevien vaurioiden poistamiseksi ja rakenteiden jatkovaurioitumisen estämiseksi.

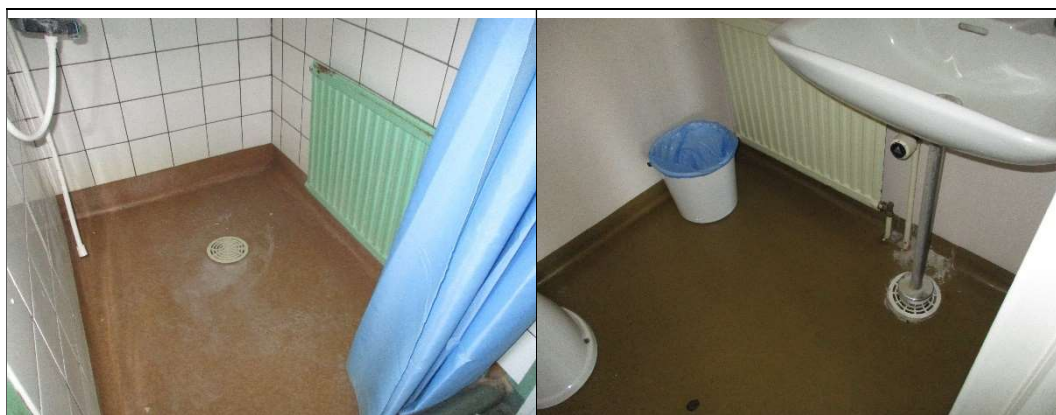
Märkätilojen kunto arvioidaan heikoksi. Märkätilojen tekninen käyttöikä on ylitetty ja märkätilat suositellaan uusittavaksi. Märkätilojen korjauksessa on varauduttava tilojen mahdollisiin kosteusvaurioihin (tiloja ei vesieristetty, saumauksissa rikkoja). Kuivien tilojen sisäpinnat suositellaan myös uusimaan tulevien korjausten yhteydessä.

Suihkutila

Erillis-wc. Vanhoja vuotojälkiä patteritermostaatin kohdalla.
