# Vesikaton kuntotarkastusraportti

**Suonenjoen Rautatieasema**  
**Rautatienkatu 3**  
**SUONENJOKI**

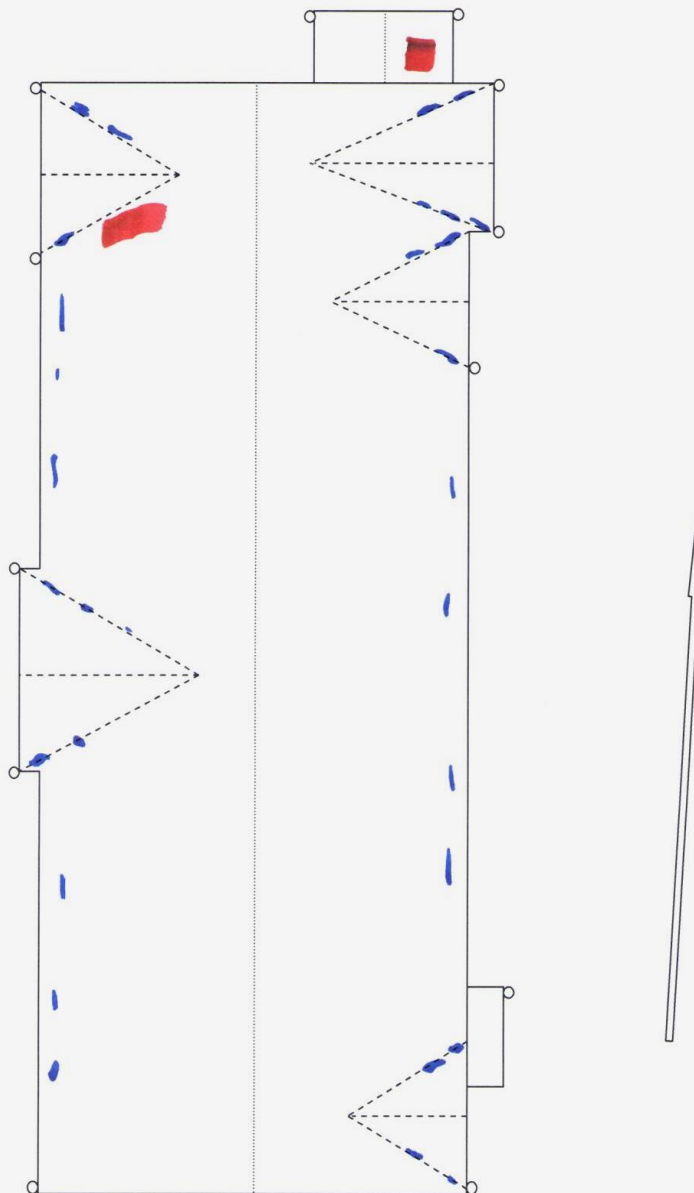
Skitsi katosta

Vakavia vuotoja

Vähäisempiä vuotoja

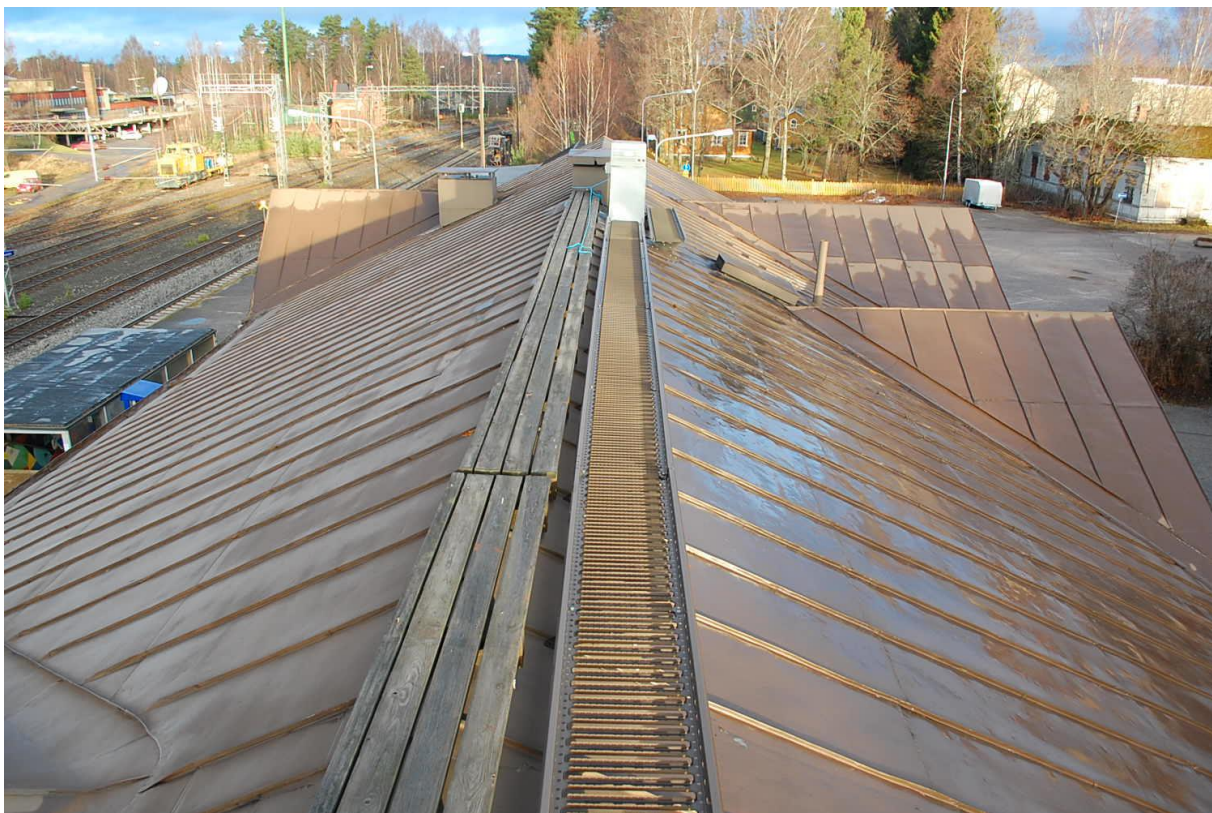
Katteen peltirivit on tehty vajaan kahden metrin mittaisista paloista, jotka on lappeen suunnassa liitetty toisiinsa tavanomaisin poikittaisin hakasaumoin. Rivileveys on noin 530 mm.

Kuva 1 Yleisnäkymä katosta

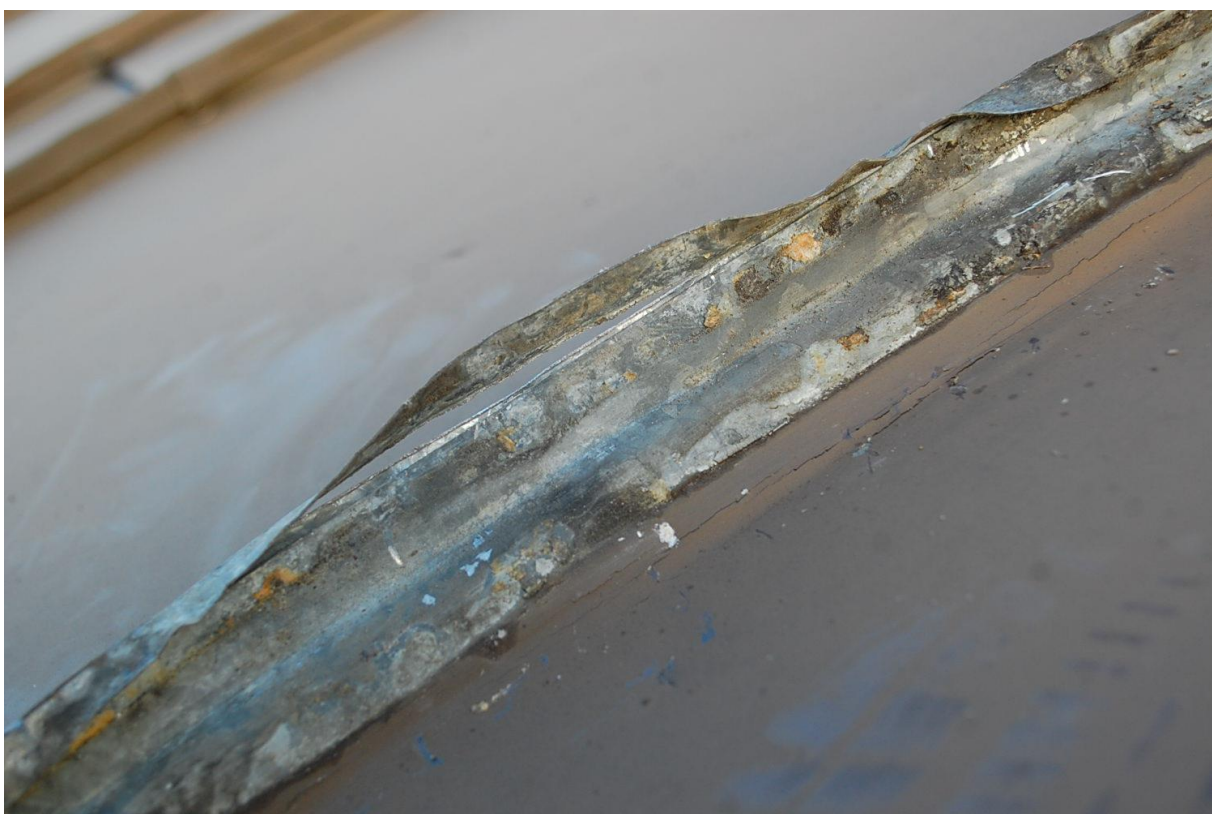
Rivisaumat on tehty kaksinkertaisin, riittävin saumavaroin. Saumatessa käytetyt tiivistetarvikkeet ovat vuosien saatossa kuivaneita.

Katepelti on haurastunut, tarkastetuilta osin pelti ratkesi jo saumaa avatessa.

Kuva 2 Tarkastusta varten avattu rivisauma, ratkeama reunassa

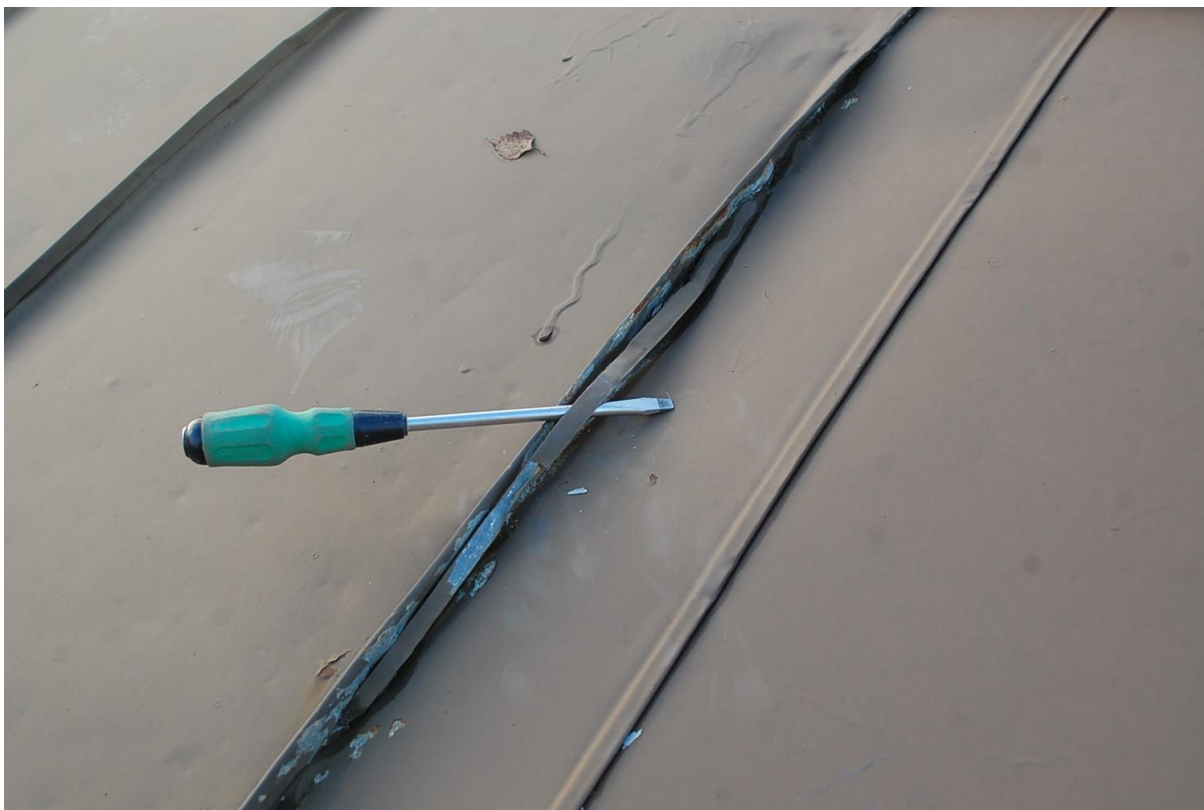
Ratkeamista on tapahtunut rivisaumojen kohdilla jo aikaisemmin suoritettuja korjaustöitä tehtäessä.

*Katepelti ei kestä mekaanista käsittelyä, eikä korjaustöiden vaatimia taivutteluja.*

Kuva 3 Aiemman korjauksen yhteydessä ratkennut saumapelti

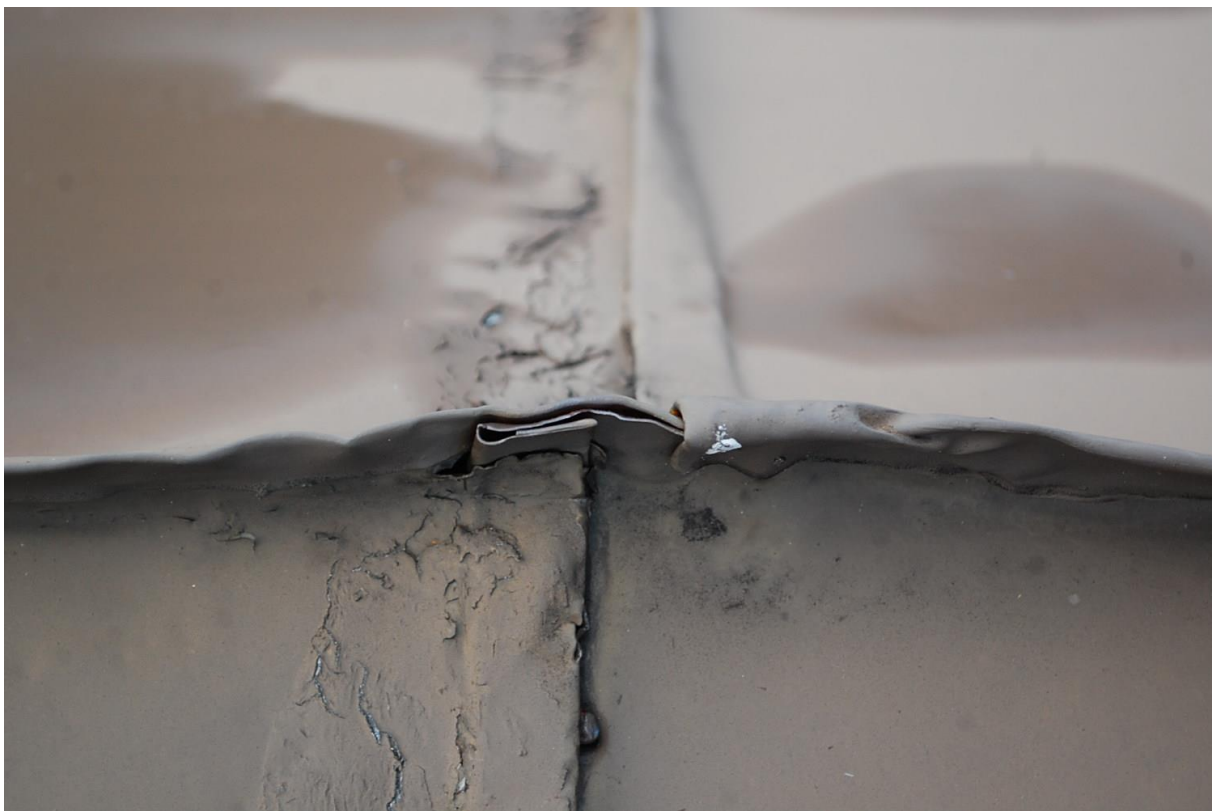
Harjasauma on paikoin avoimena.

*Virhe ei katon harjalla ole kovin merkittävä.*

Kuva 4 Harjasauma

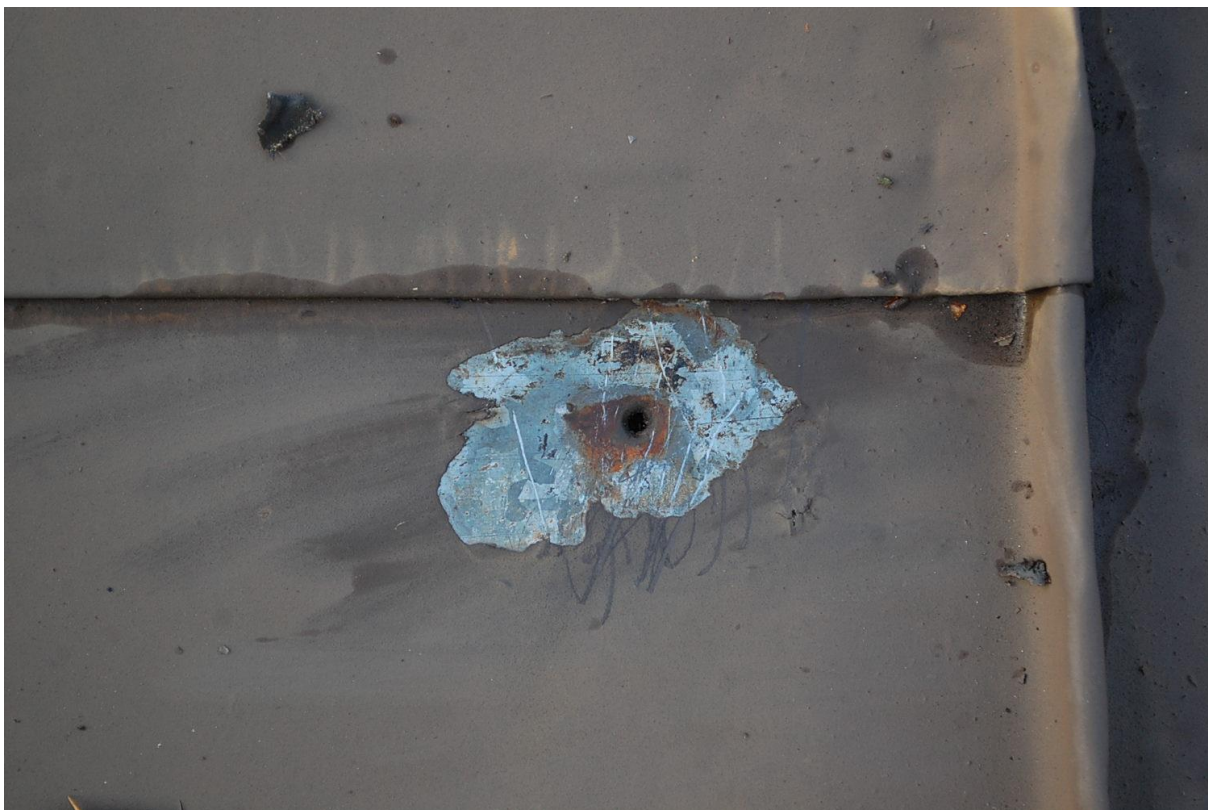
Peltiriveissä on paikoin reikiä.

Kuva 5 Reikä peltirivissä

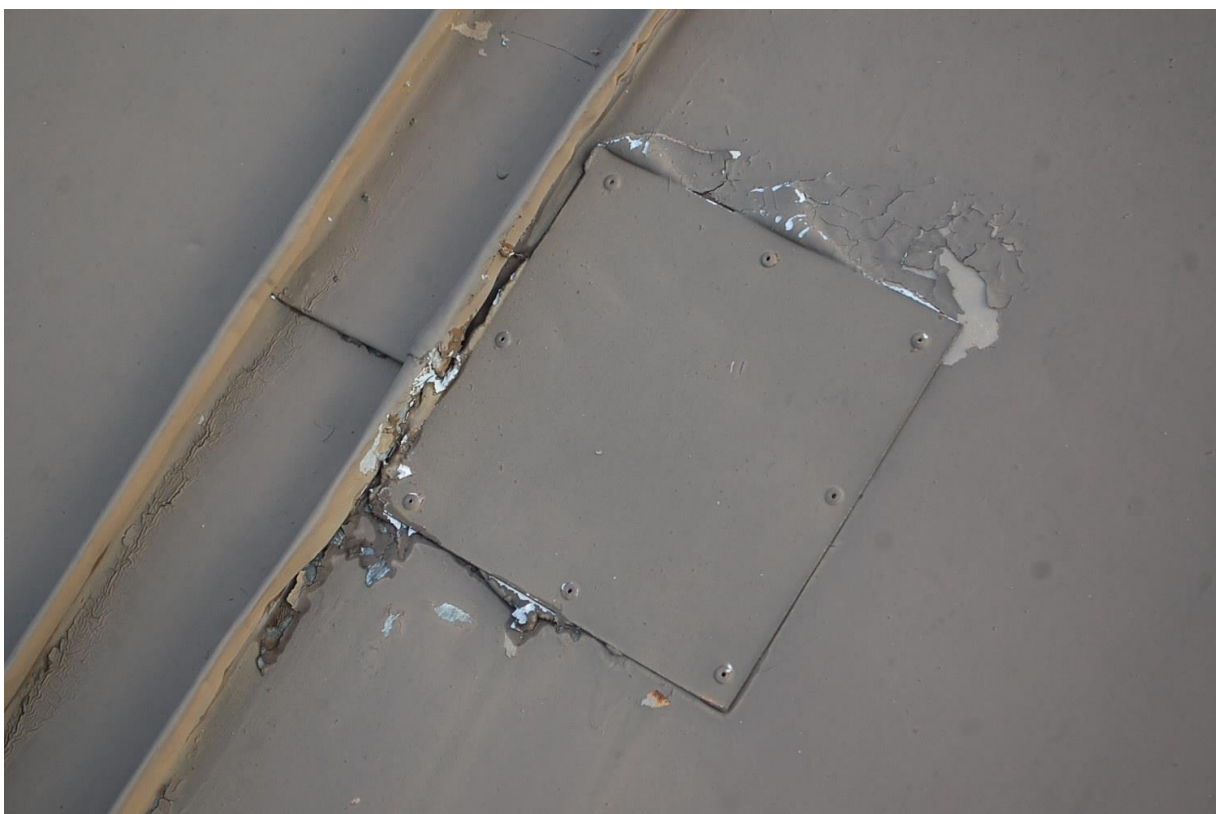
Katteen vaurioita on korjattu limisaumaan asennetuilla peltipaikoilla, joita on kiinnitetty mm. niittaamalla.

Kuva 6 Niittipaikka peltirivissä

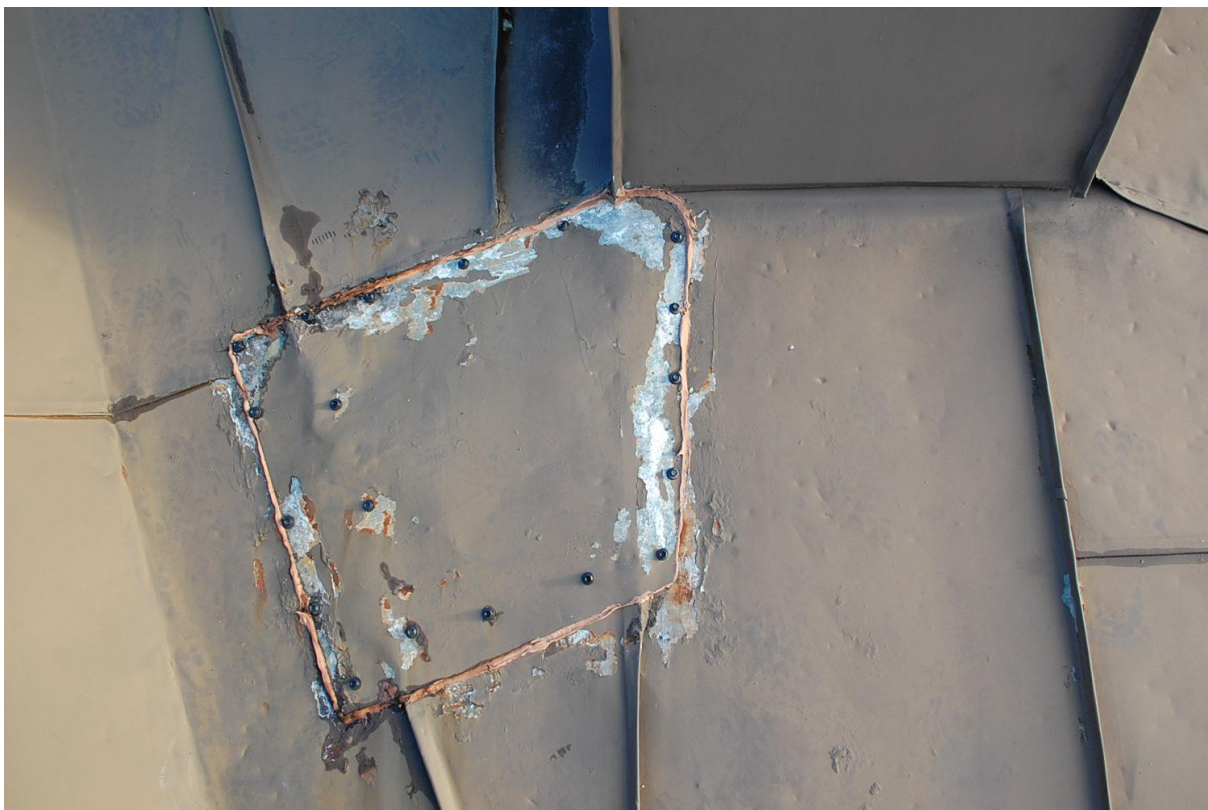
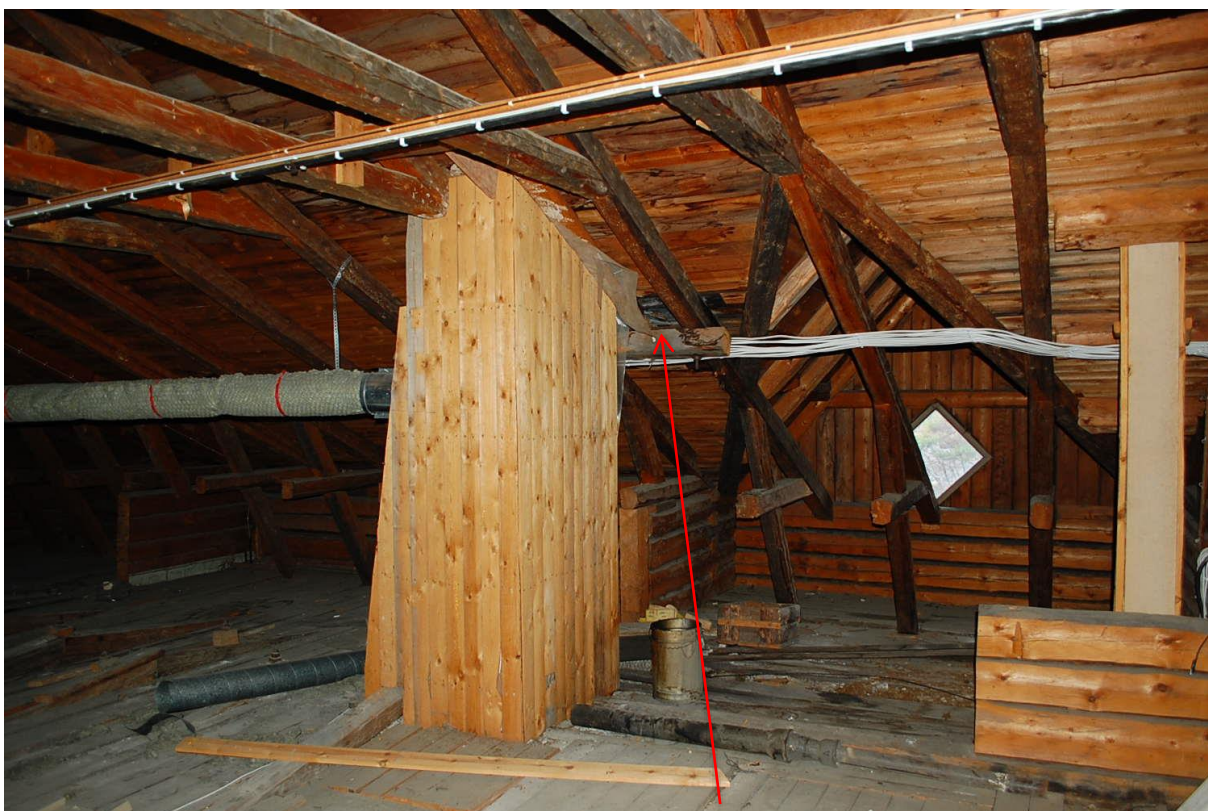
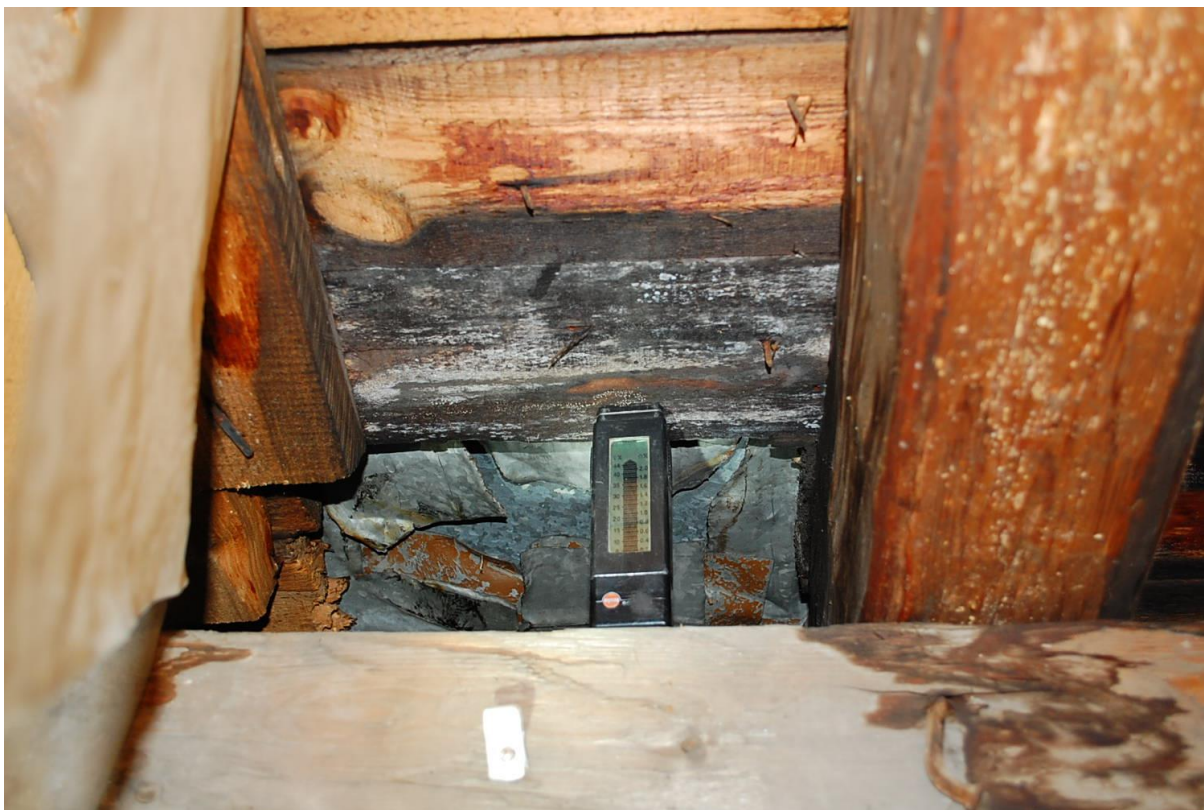
Paikkoja on kiinnitetty niittien lisäksi myös kateruuveilla. Saumojen päälle tehty korjauspellitys on aiheuttanut ja edelleen aiheuttaa alusrakenteita kastelevia vuotoja.

Kuva 7 Kateruuveilla kiinnitetty, saumojen päälle asennettu paikkalevy

Kuva 8 Korjauspellityksen sijainti alapuolelta

Kuva 9 Lähikuva vuotokohdasta

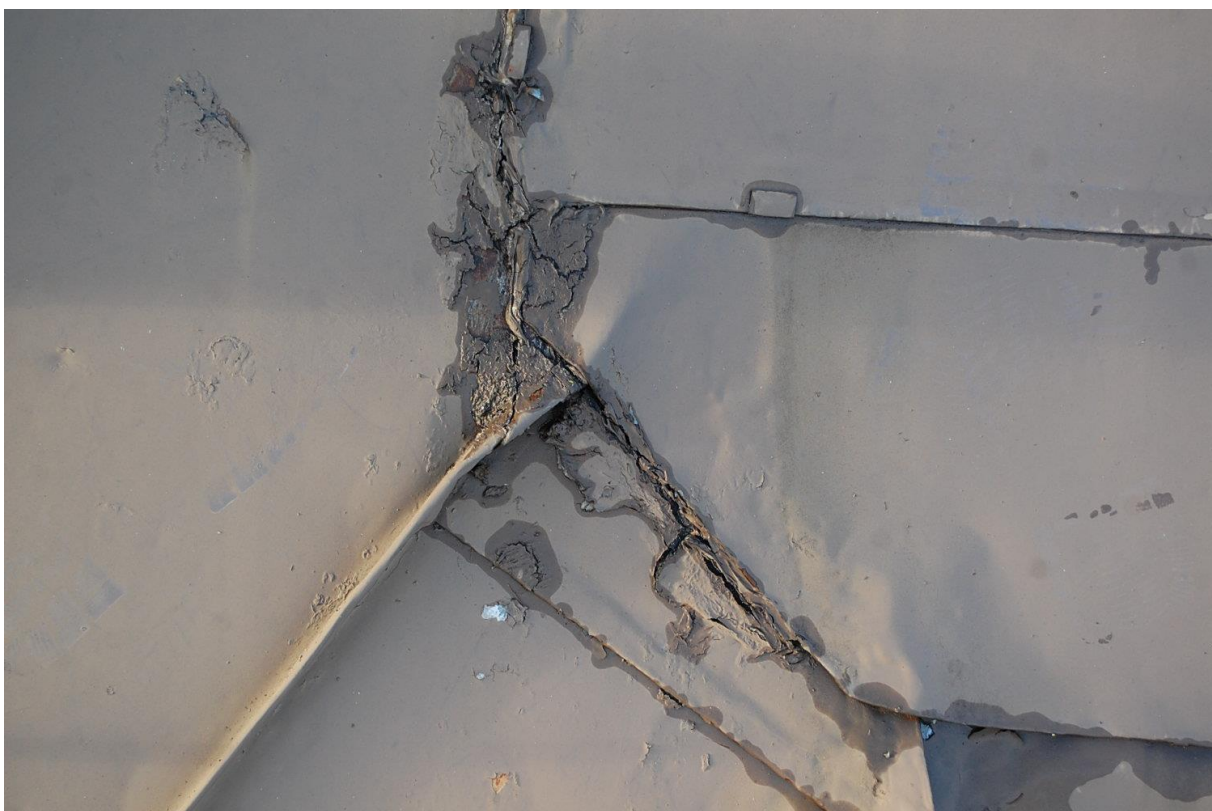
Katteen saumoja on paikoin tiivistetty päälle levitetyillä tiivisteaineilla. Tiivisteaineet ovat kuivuessaan kovettuneita.

Kuva 10 Kitattuja saumoja

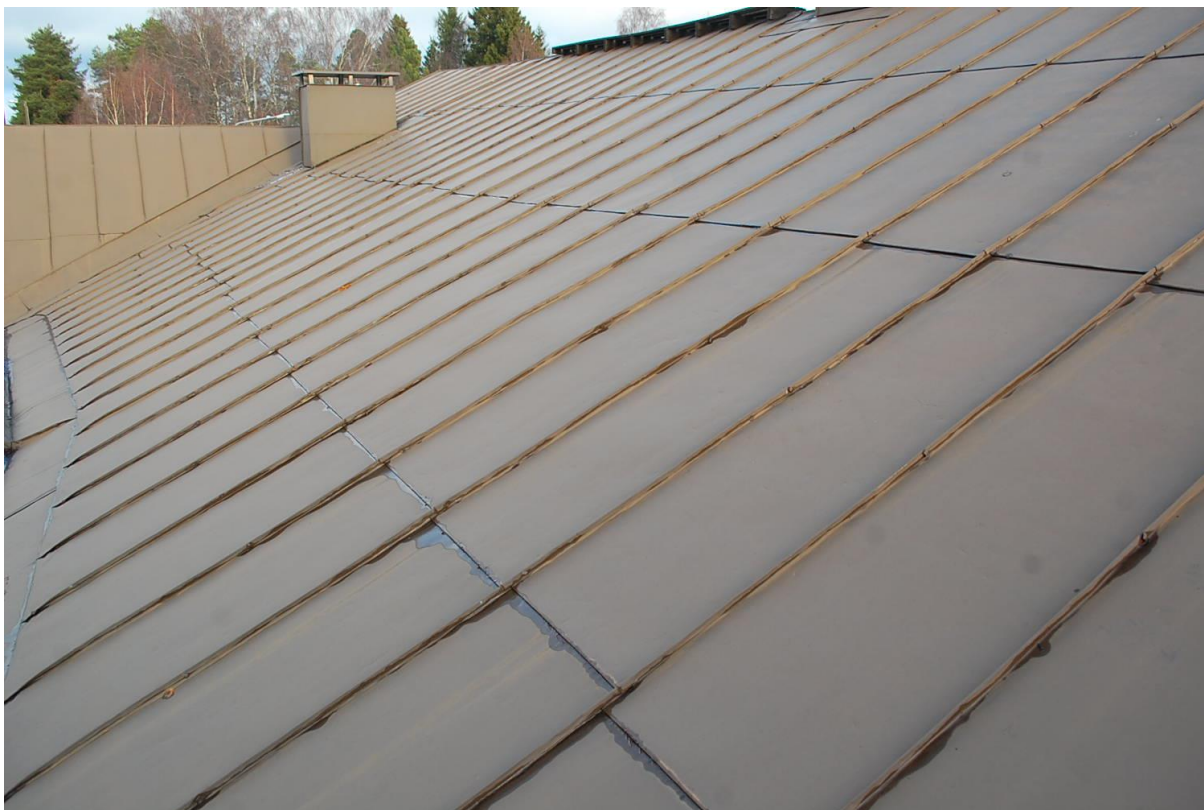
Yleisnäkymä katon maalipinnoitteesta on suhteellisen siisti.

Peltien sinkityksen ja katon maalipinnoitteen yhteenlaskettu vahvuus on keskimäärin 150 µm.

Paksuusvaihtelu liikkuu 110-190 µm:n välillä.

*Hyväkuntoisena kalvovahvuus olisi suojauskyvyn kannalta varsin riittävä.*

Kuva 11 Yleisnäkymä etusivun lappeen maalipinnoitteesta

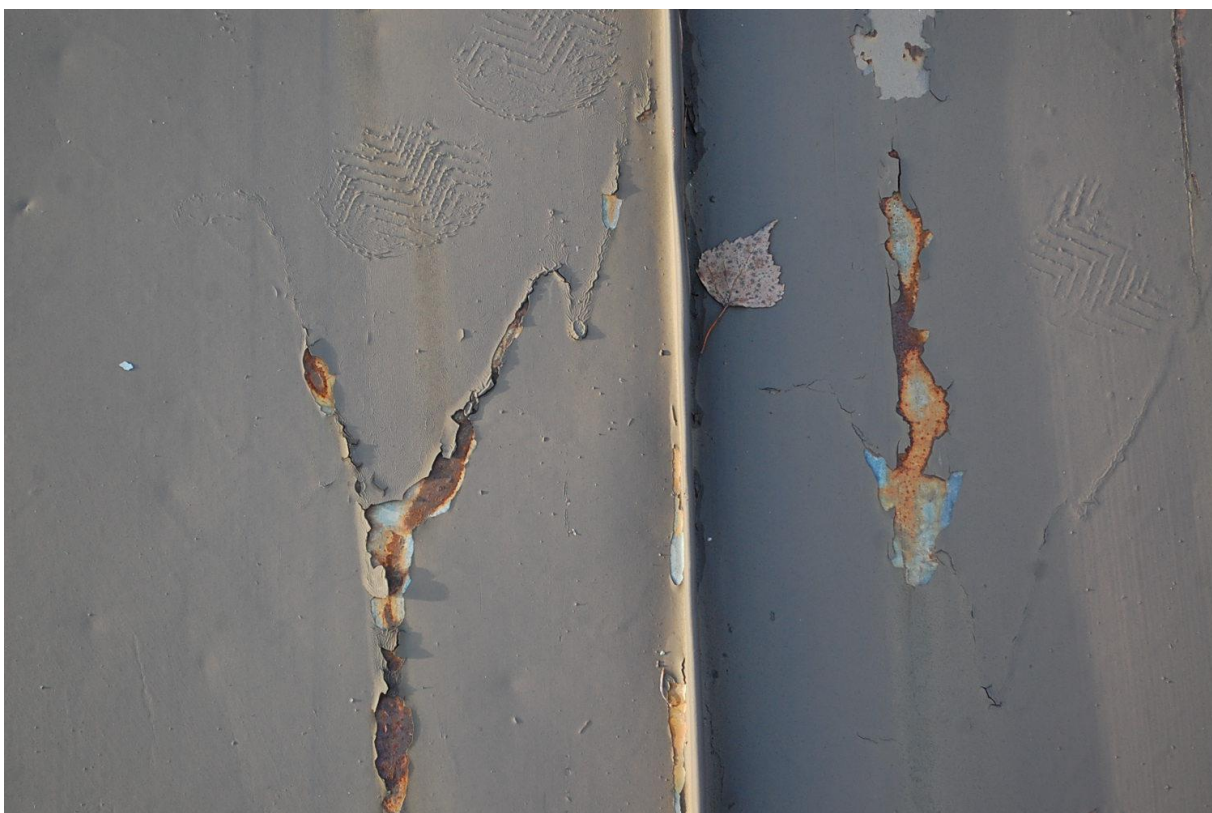
Lähemmän tarkastelun perusteella maalipinnoite on ikääntynyttä ja monin paikoin rikkoutumisen vuoksi huonokuntoista. Se ei nykyisellään anna peltien sinkitykselle riittävää suojaa korroosiota vastaan.

Kuva 12 Maalipinnoitevaurioita

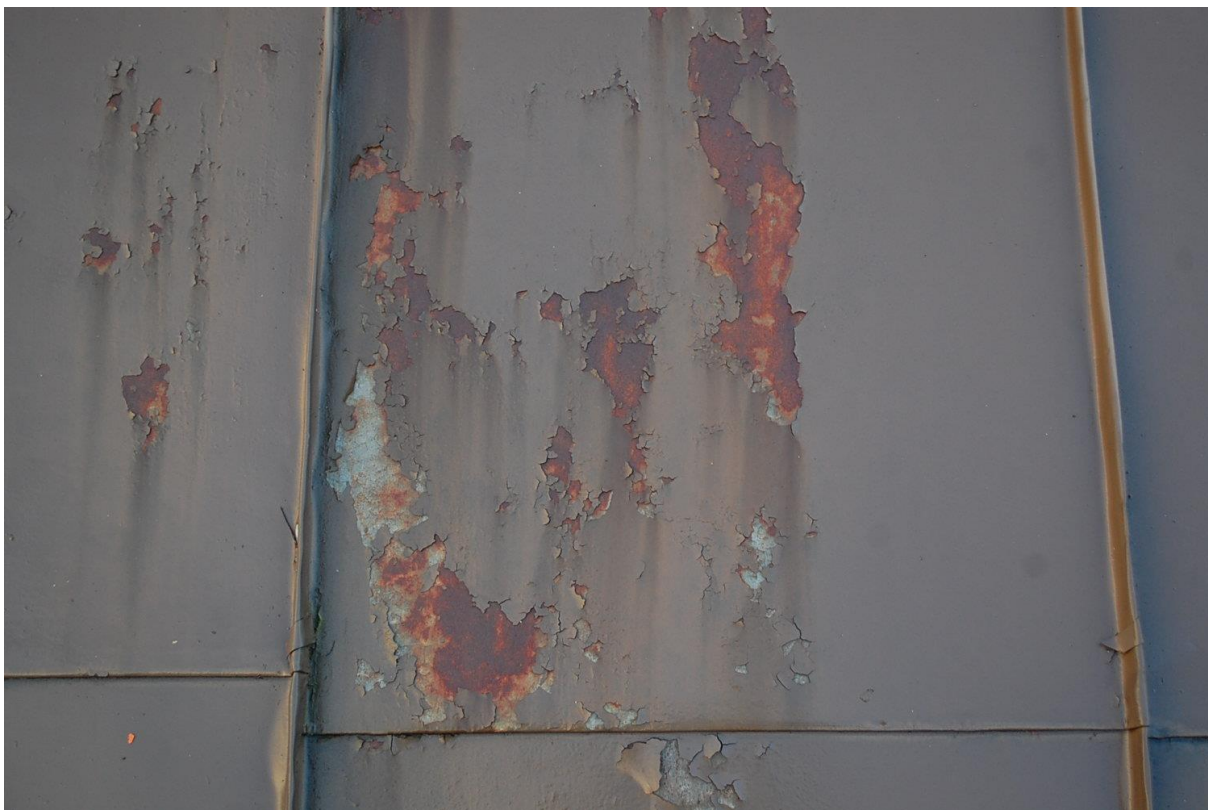
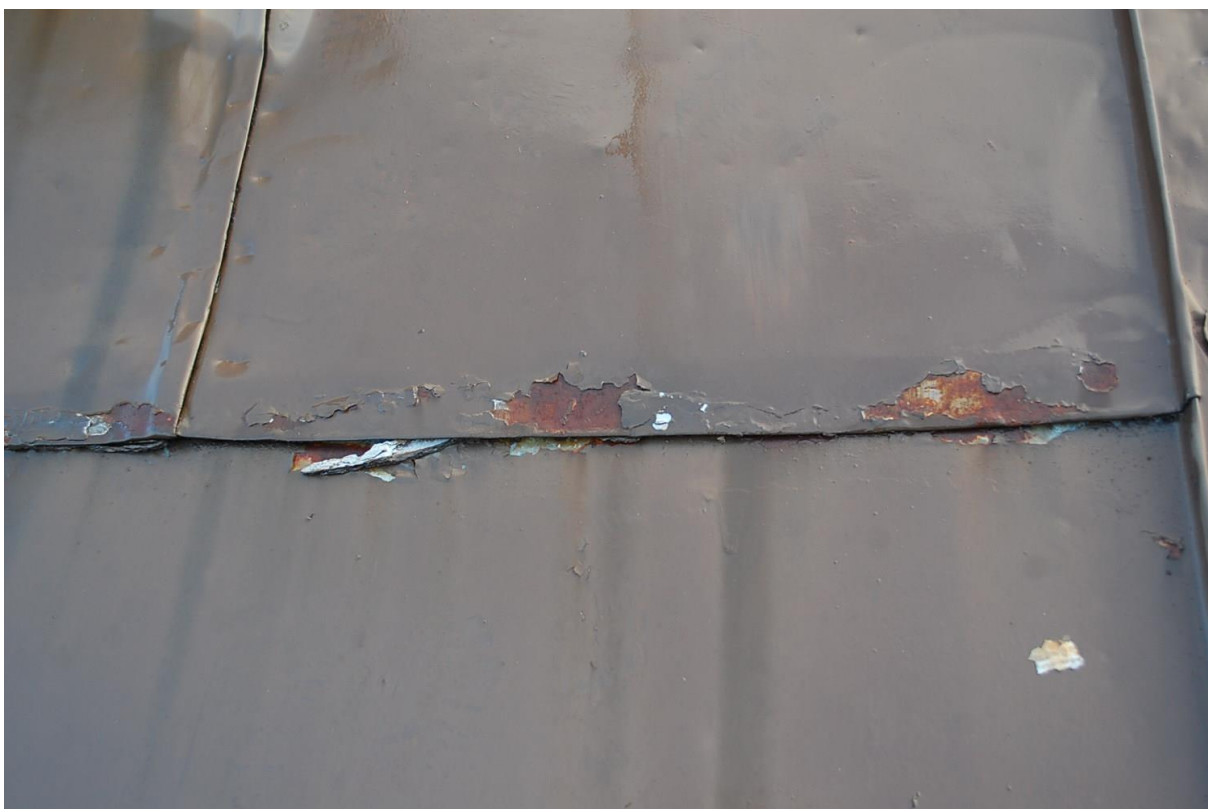
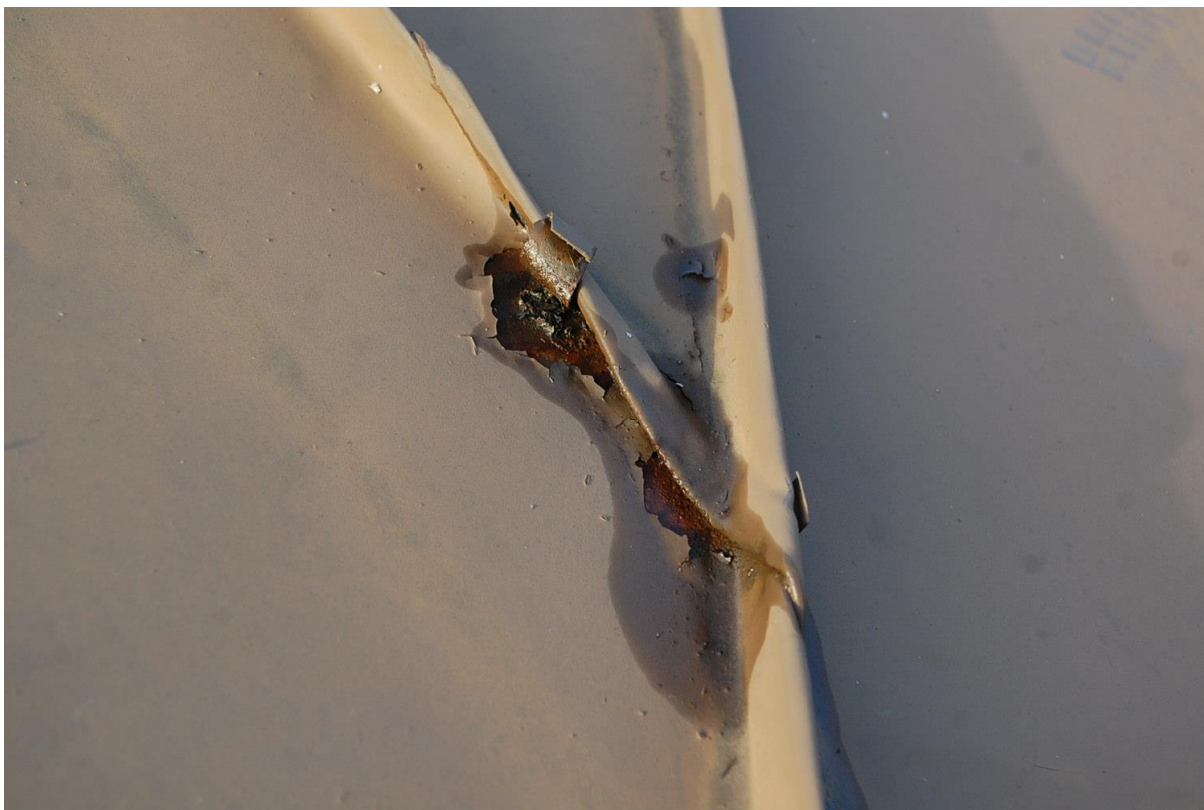
Peltien ruostumista on havaittavissa sekä peltiriveissä, että jiiri- ja poikkisaumoissa.

Kuva 13 Ruostetta peltiriveissä

Kuva 14 Ruostetta poikkisaumassa

Kuva 15 Ruostetta jiiirisaumassa

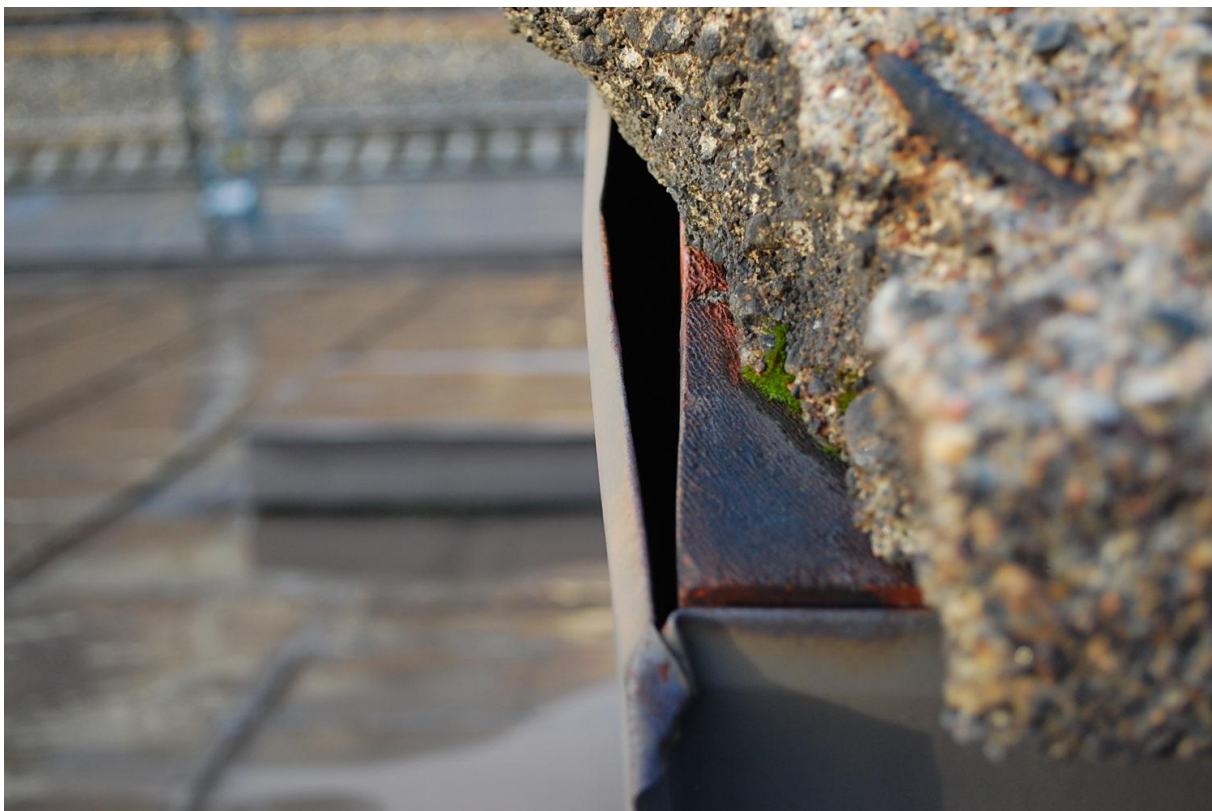
Katon harjalle sijoitetun piipun betonisen lakivalun kulmassa olevan lohkeaman kautta sadevettä pääsee pellityksen alle.

Kuva 16 Lohkeama piipun betonikakun kulmassa

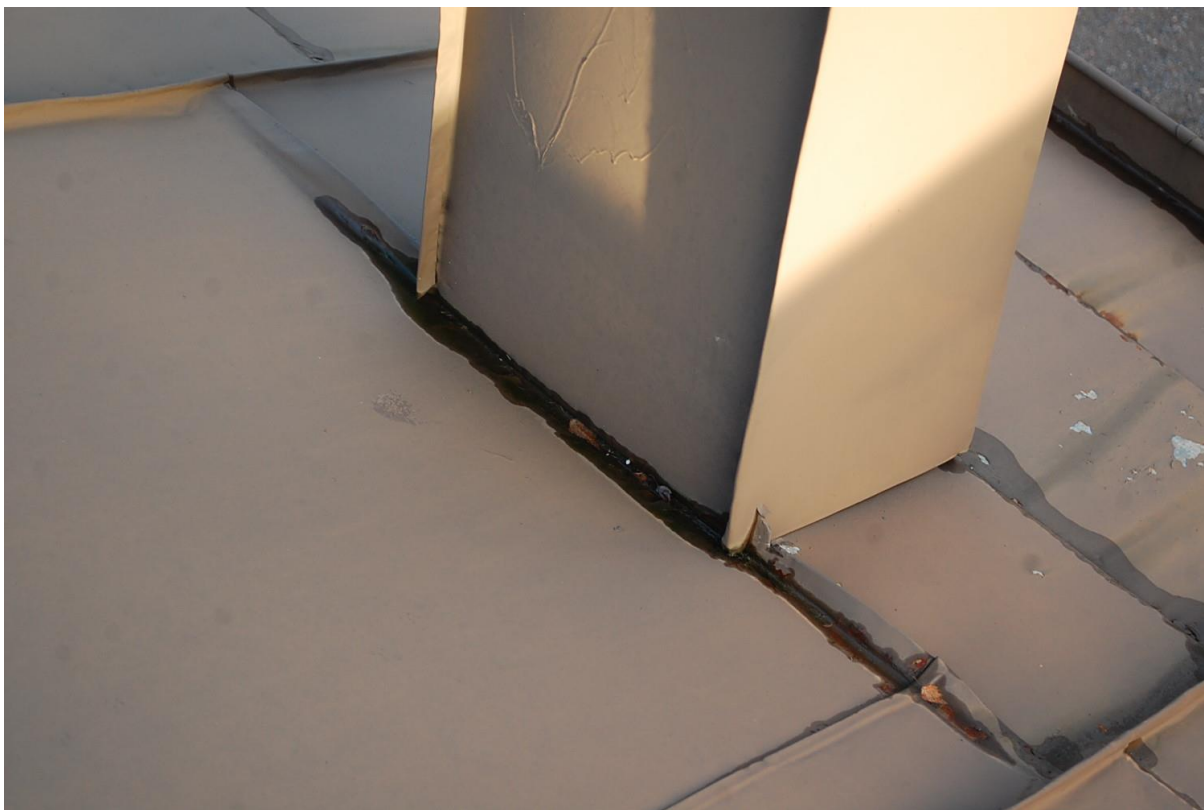
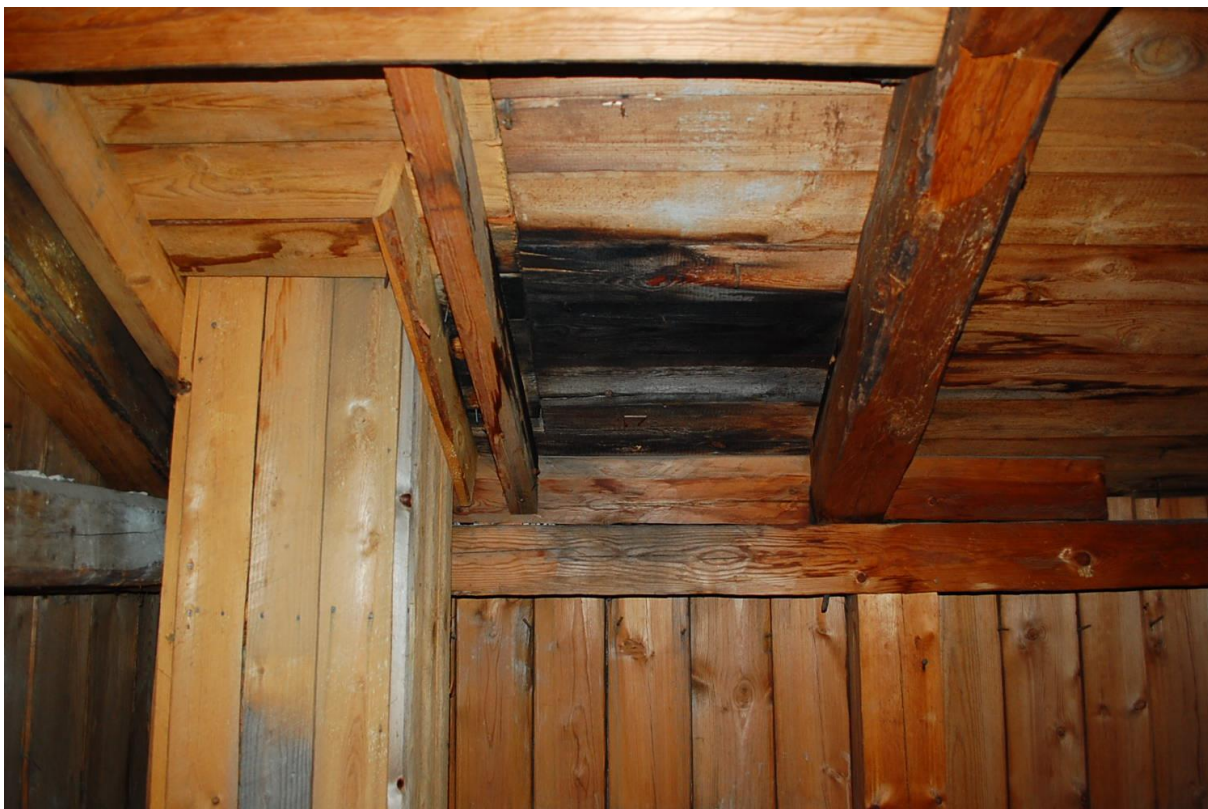
Lappeille sijoitettujen piippujen läpivientipellityksistä osittain puuttuvat veden poistamiseksi tarvittavat taustakaadot. Kyseinen läpivientipellitys vuotaa.

*Kaatojen puuttumisen vuoksi alueille kerääntyy helposti kaikenlaista moskaa, joka märkänä lietteenä rasittaa alueen maalipinnoitetta ja peltiä. Virheet merkitsevät kattuhuollolle lisääntyviä silmälläpito- ja puhdistustarpeita.*

Kuva 17 Taustakaato puuttuu juuripellyksestä

Kuva 18 Vuotojäljet edellisen kuvan läpiviennin alapuolella

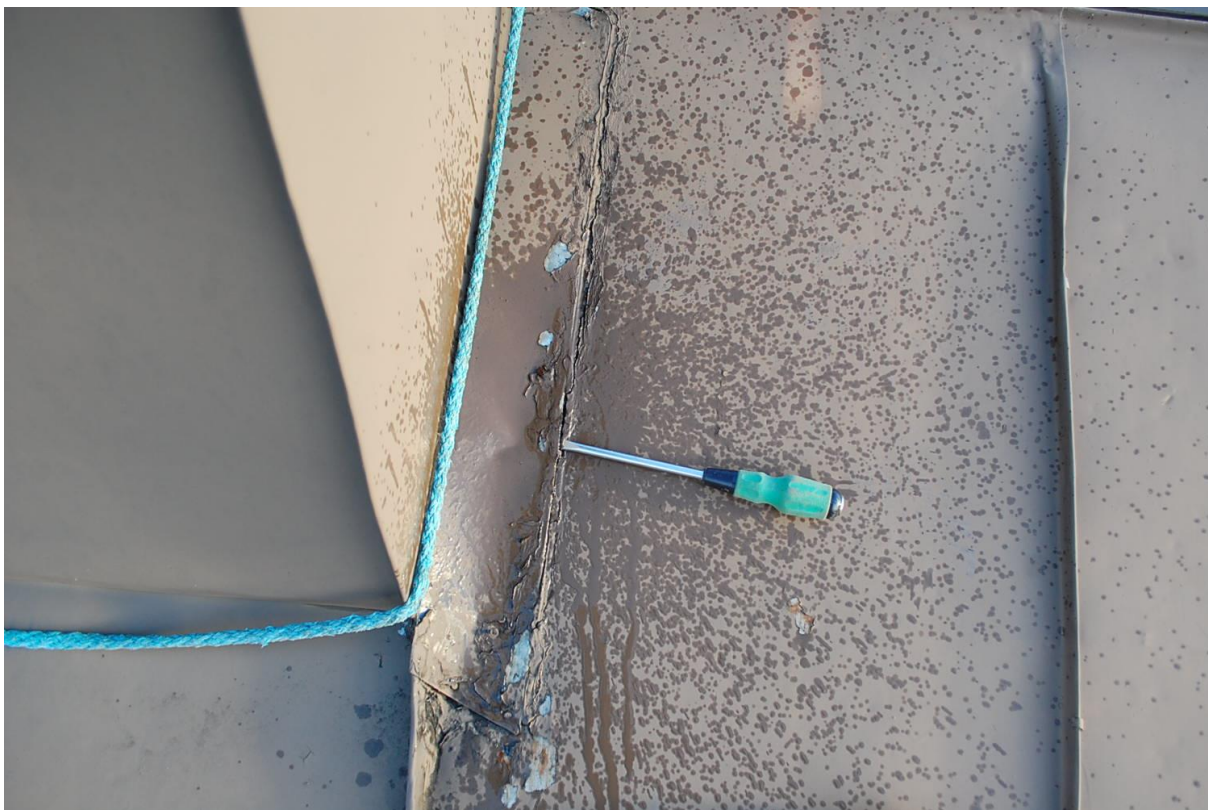
Juurisaumoja on paikoin korjattu limisaumaan asennetulla pellityksellä. Tiiviys on saumaan asennettujen tiivisteaineiden varassa.

Kuva 19 Piipun juuripellitys

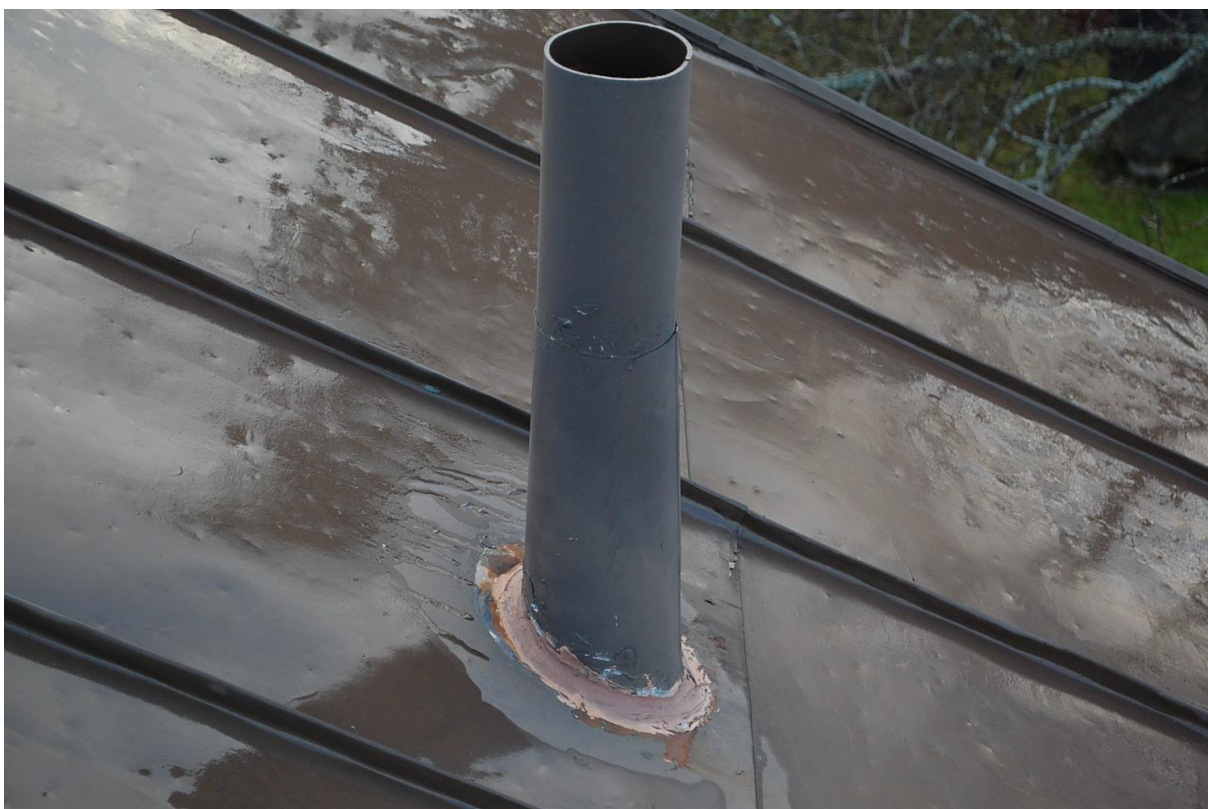
Tuuletusputkien tyvikartiot ovat heikkokuntoisia, liittymäkohtia on paikoin tiivistetty kittaamalla.

Kuva 20 Tuuletusputki

*Kaikki sellaiset rakenteet, joiden vedenpitävyyden ajatellaan olevan katteen päälle tai saumaan levitettyjen tiivisteaineiden varassa, vaativat kattuhuollon säännöllistä seurantaa ja tarvittaessa tiivisteaineiden uusimista. Ennen uusien tiivistemateriaalien levittämistä on vanhat tiivisteet huolellisesti poistettava ja alueet puhdistettava.*

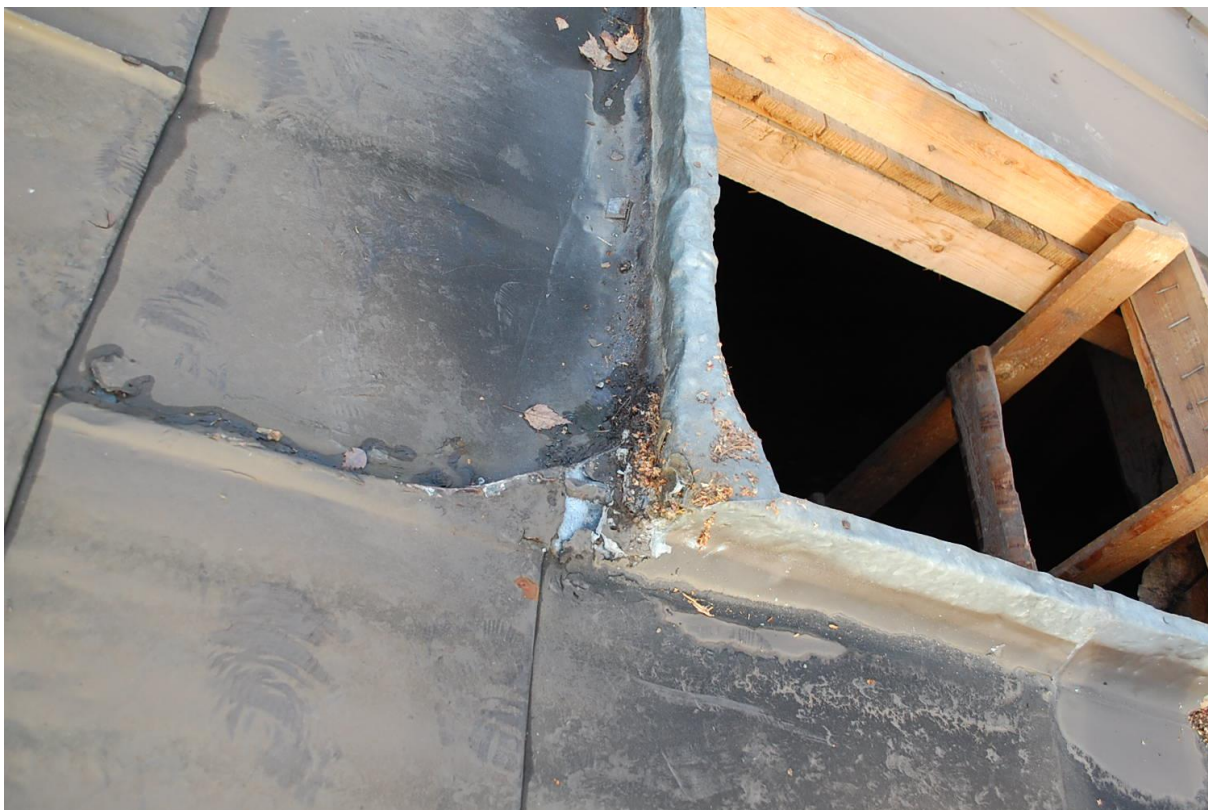
Kattoluukkujen kehysten juuripellitykset ovat huonokuntoisia. Kehykset on asennettu lappeille poikkisuuntaan, kehyskorkeudet ovat liian matalia.

Kuva 21 Luukun kehyksen pellitys

*Suosittelava asennustapa olisi lappeen suuntainen vinoneliö, jolloin syntyvä ”salmiakkikuvio” helpottaisi veden virtausta luukun ohitse. Luukun ollessa suljettuna tulisi sen reunojen ja katon väliin jäädä muutaman senttimetrin suuruinen tuuletusväli.*
