# Vesikaton kuntotarkastusraportti

**Suonenjoen Rautatieasema**  
**Rautatienkatu 3**  
**SUONENJOKI**

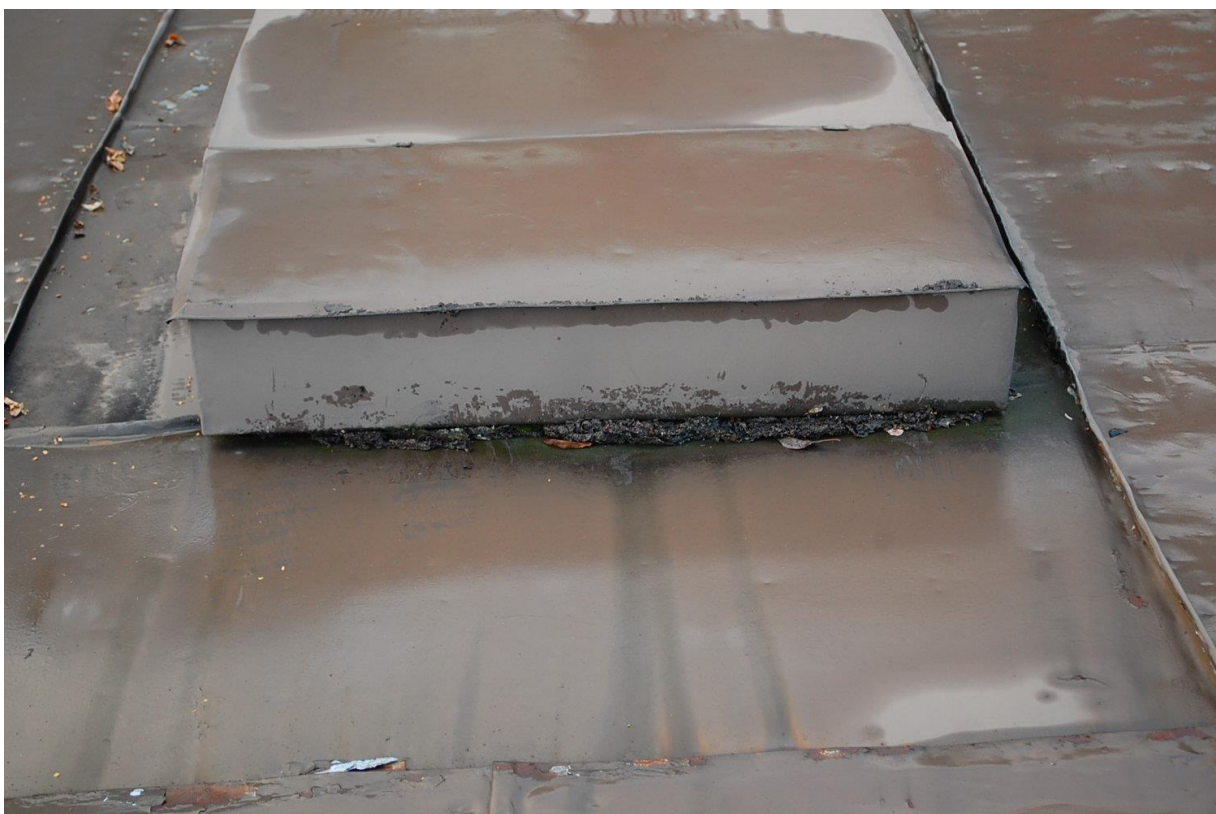
Luukkujen reunamille on paikoin kerääntynyt likaa.

Kuva 22 Puutteellinen tuuletusväli

*Katon huoltokierroksilla alueet tulisi puhdistaa. Lika rasittaa sateen kastelemana märkänä lietteenä alueen maalipinnoitetta ja peltiä ja kosteus lahottaa luukun puuosia.*

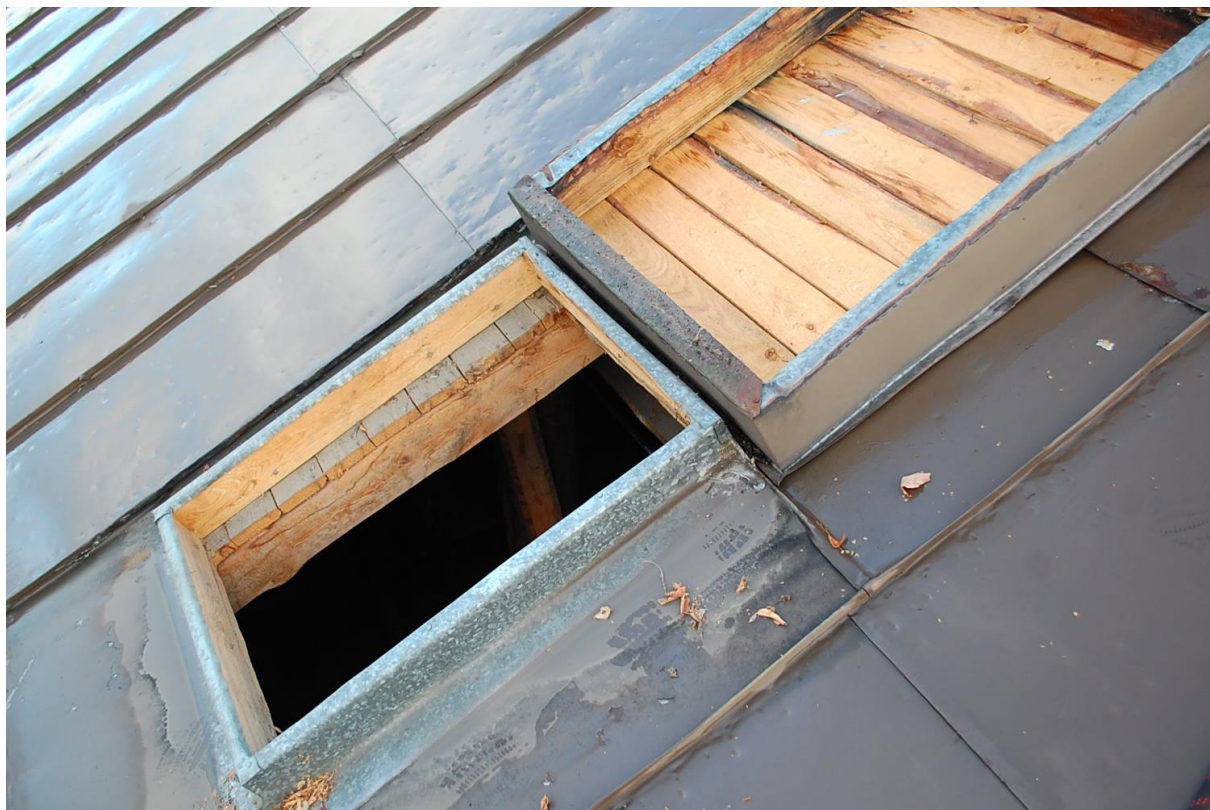
Luukkuihin ei ole kiinnitetty katolta putoamisen estäviä ketjuja.

Kuva 23 Putoamisen estävä ketju puuttuu luukusta

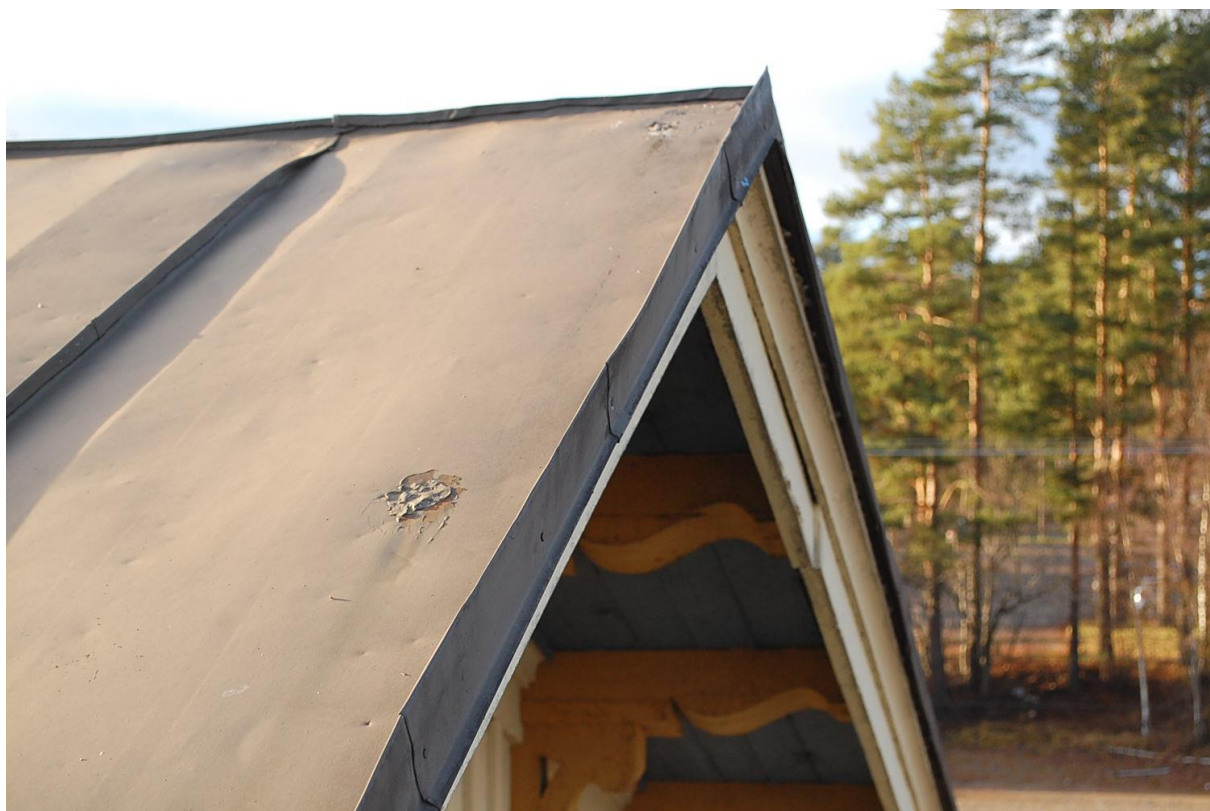
Katon päätyräystä ja reunapellitykset ovat kokonaisuutena välttävissä kunnossa.

Kuva 24 Päätyräystäspellitys

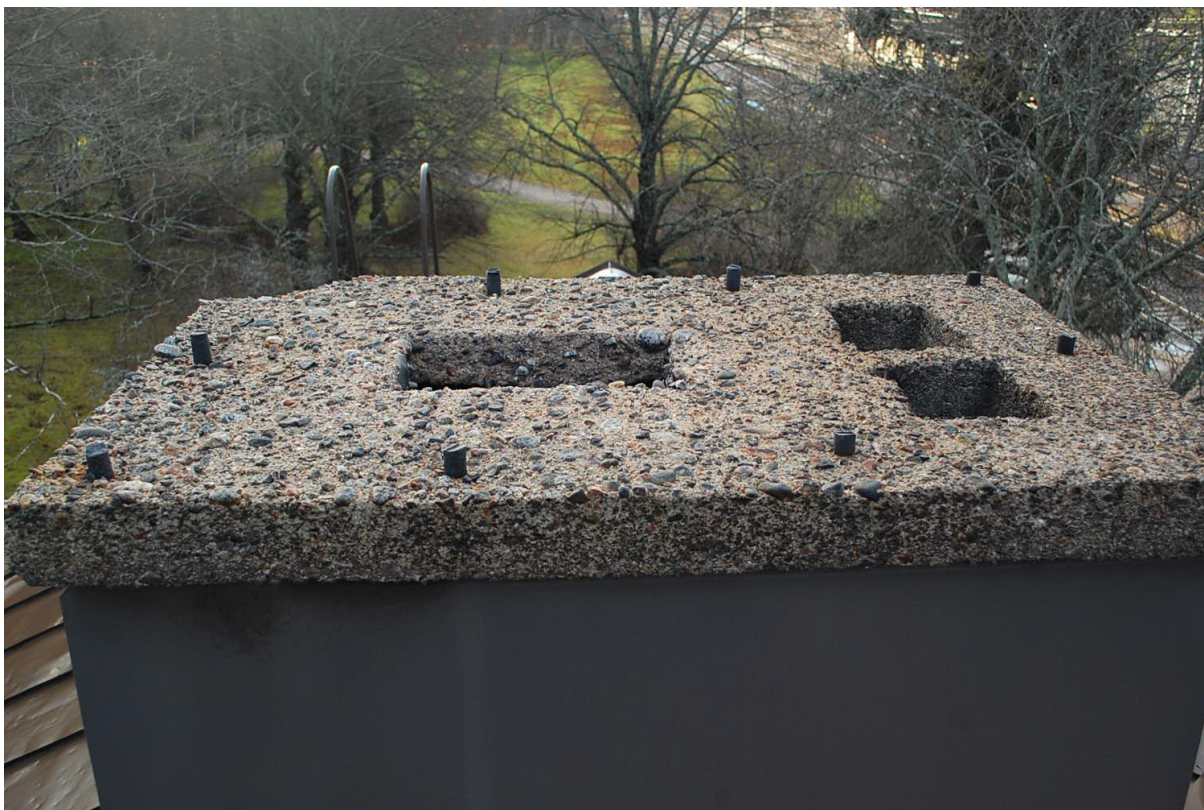
Harjapiippuun ei ole asennettu hormistoja suojaavaa sadekatosta.

Kuva 25 Sadekatos puuttuu

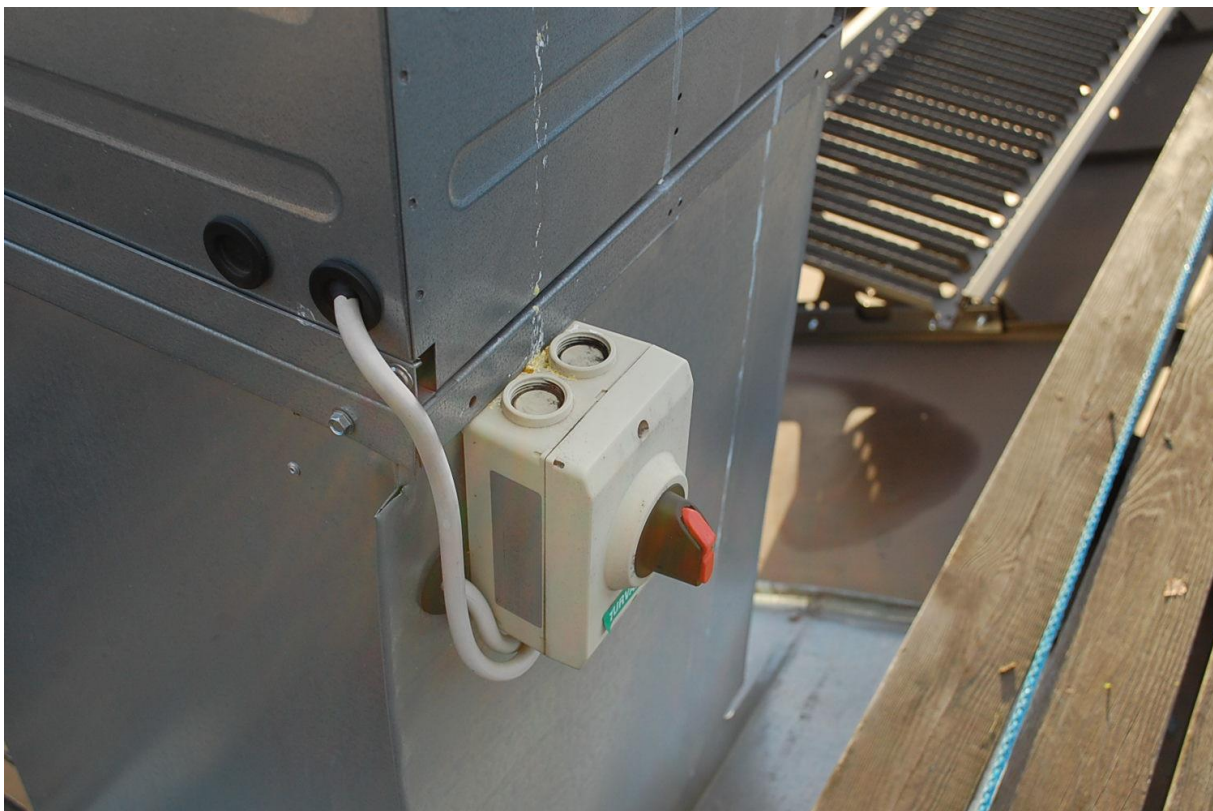
Uuden iv-piipun sähkökytkintä ei ole suojattu katoksella.

Kuva 26 Suojaamaton kytkin

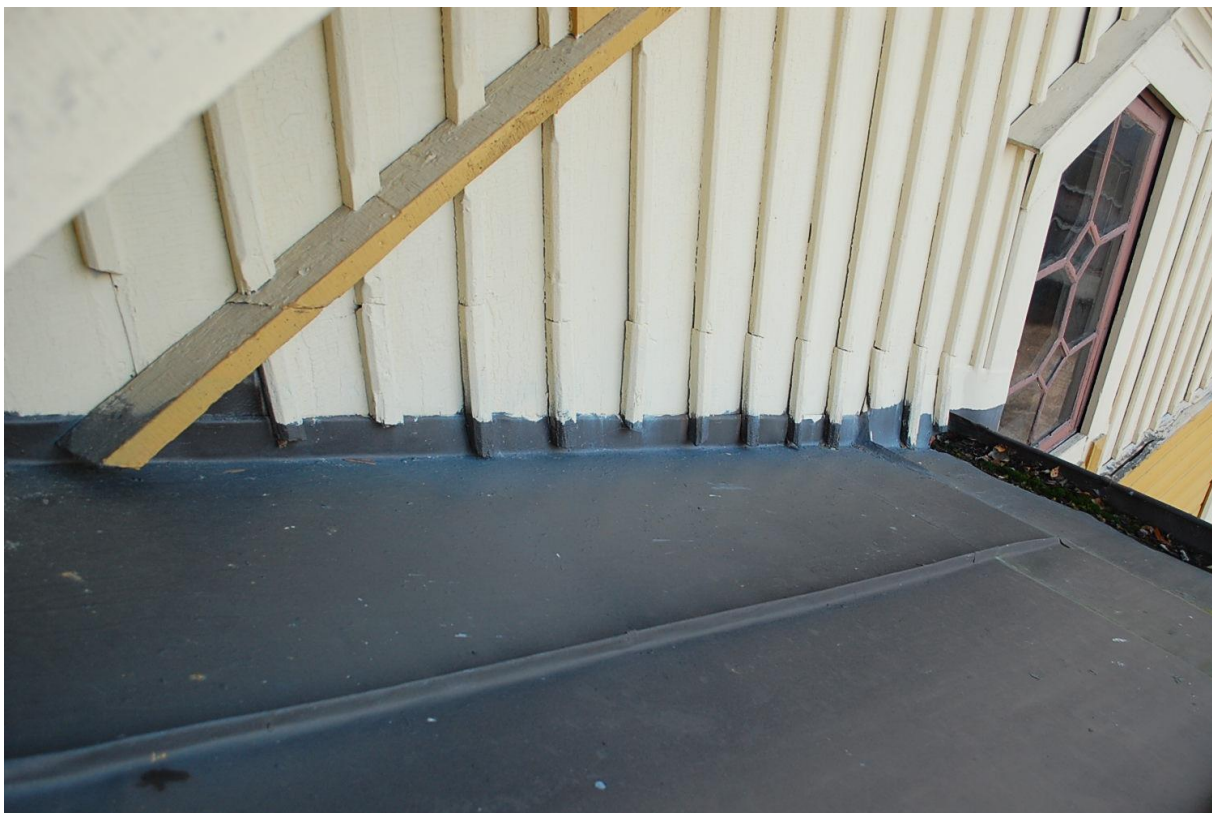
Ulkonevien räystäiden suojaamat seinäpellitykset ovat tyydyttävässä kunnossa.

Kuva 27 Seinänvieruspellitys

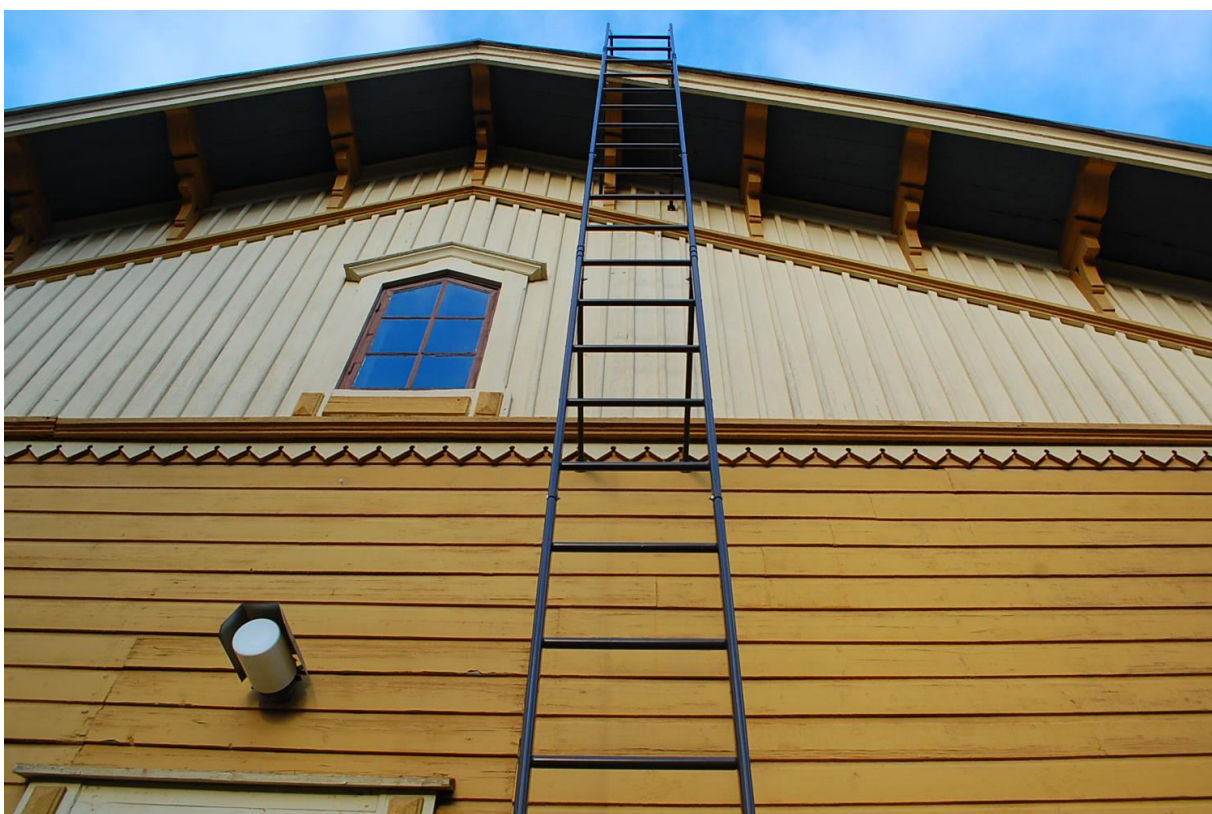
Talotikkaat ovat materiaalisesti ja kiinnityksiltään kunnossa. Tikkaiden nousukorkeus on noin kahdeksan metriä. Turvavarustelu on puutteellinen.

*Nykyisten turvamääräysten mukaan nousukorkeuden ollessa kahdeksan metriä tai enemmän on tikkaat varustettava nousukiskolla tai muulla hyväksytyllä turvajärjestelmällä.*

Kuva 28 Talotikkaat

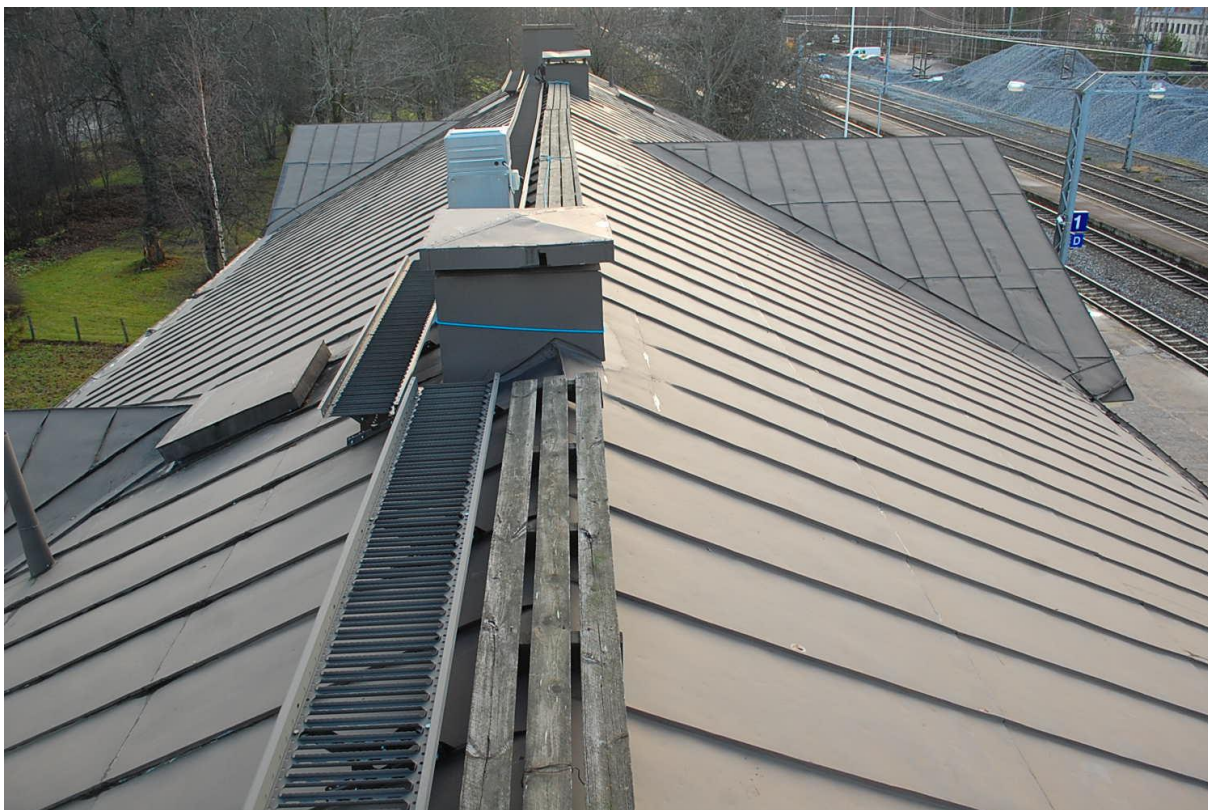
Uudet rivisaumoihin kiinnitetyt maalipinnoitetut teräsritilä-kattosillat ovat hyväkuntoiset. Harjalla oleva puurakenteinen kattosilta on jätetty paikoilleen.

Kuva 29 Kattosillat

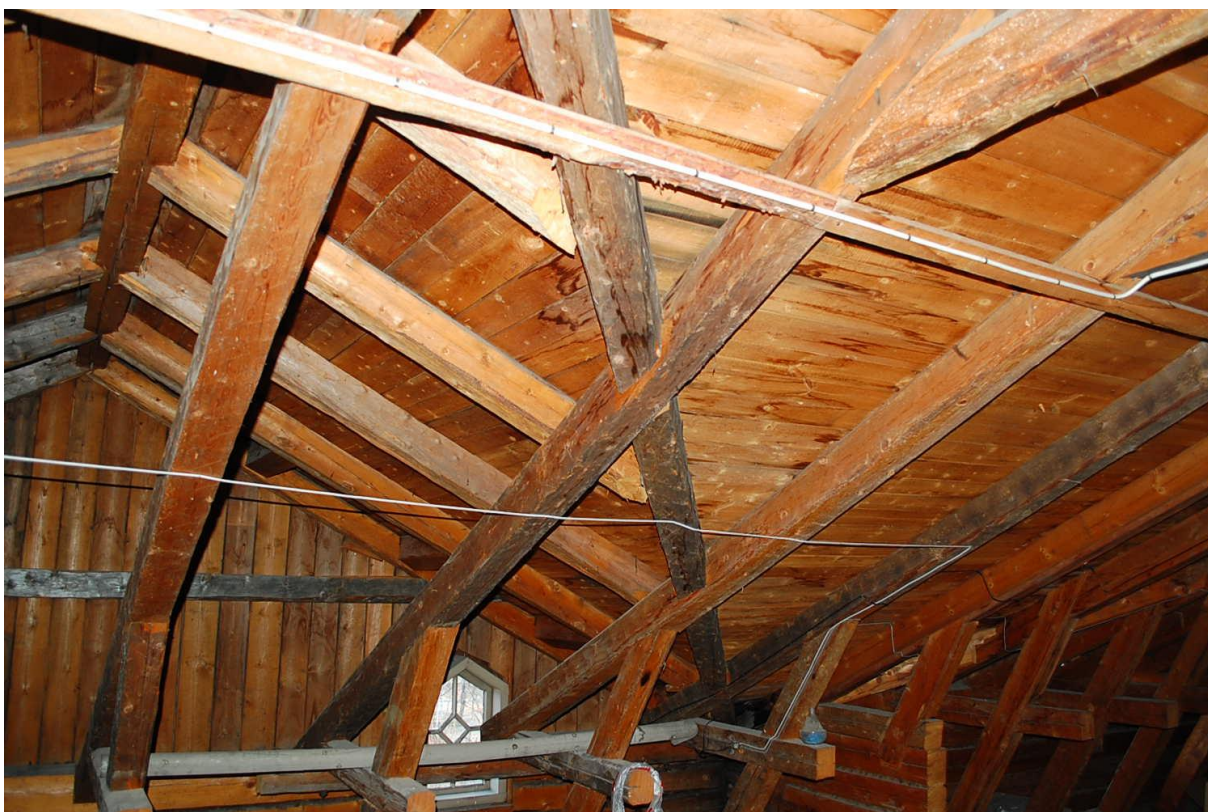
Vesikatteen alla on aluskatteeton umpilaudoitus.

Kuva 30 Katteen aluslaudoitusta jjiirin kohdalta

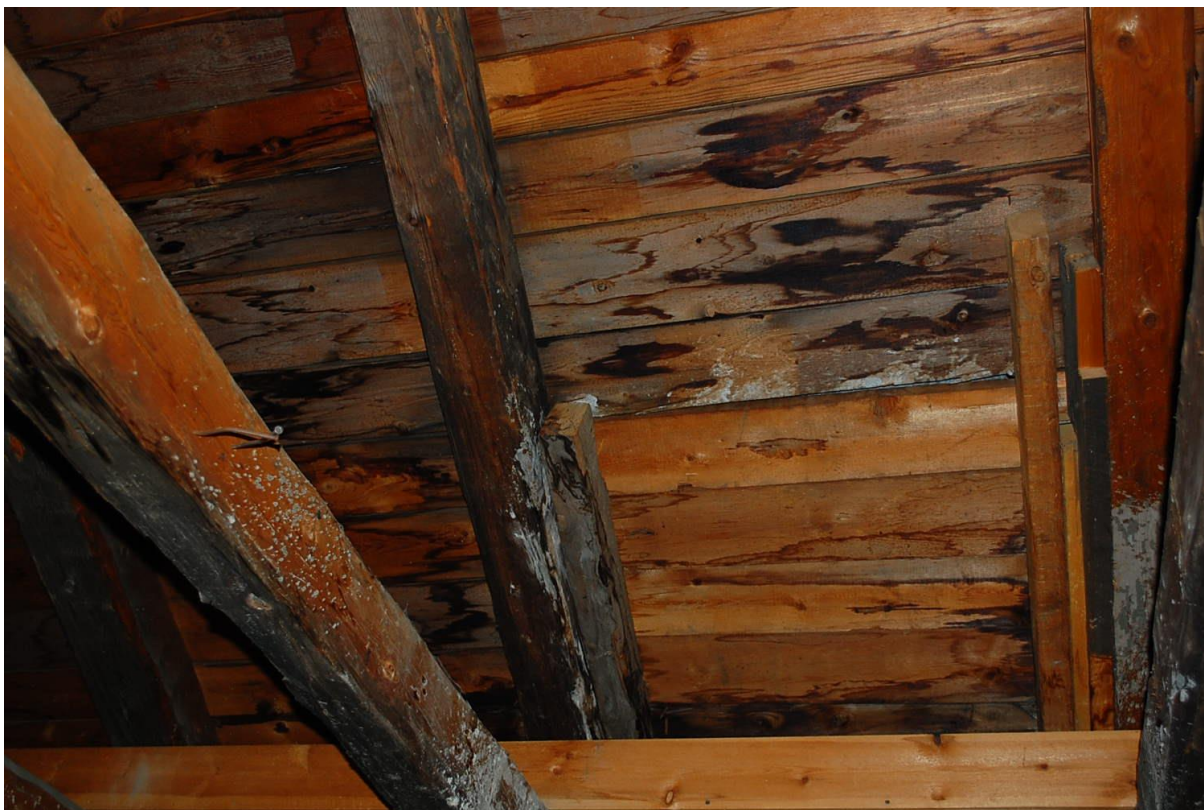
Pahimpien vuotokohtien alapuolella puurakenteet olivat tarkastushetkellä märkiä. Mitattu kosteus oli enimmillään 40-45 painoprosenttia.

Kuva 31 Saumavuotojälkiä laudoituksessa

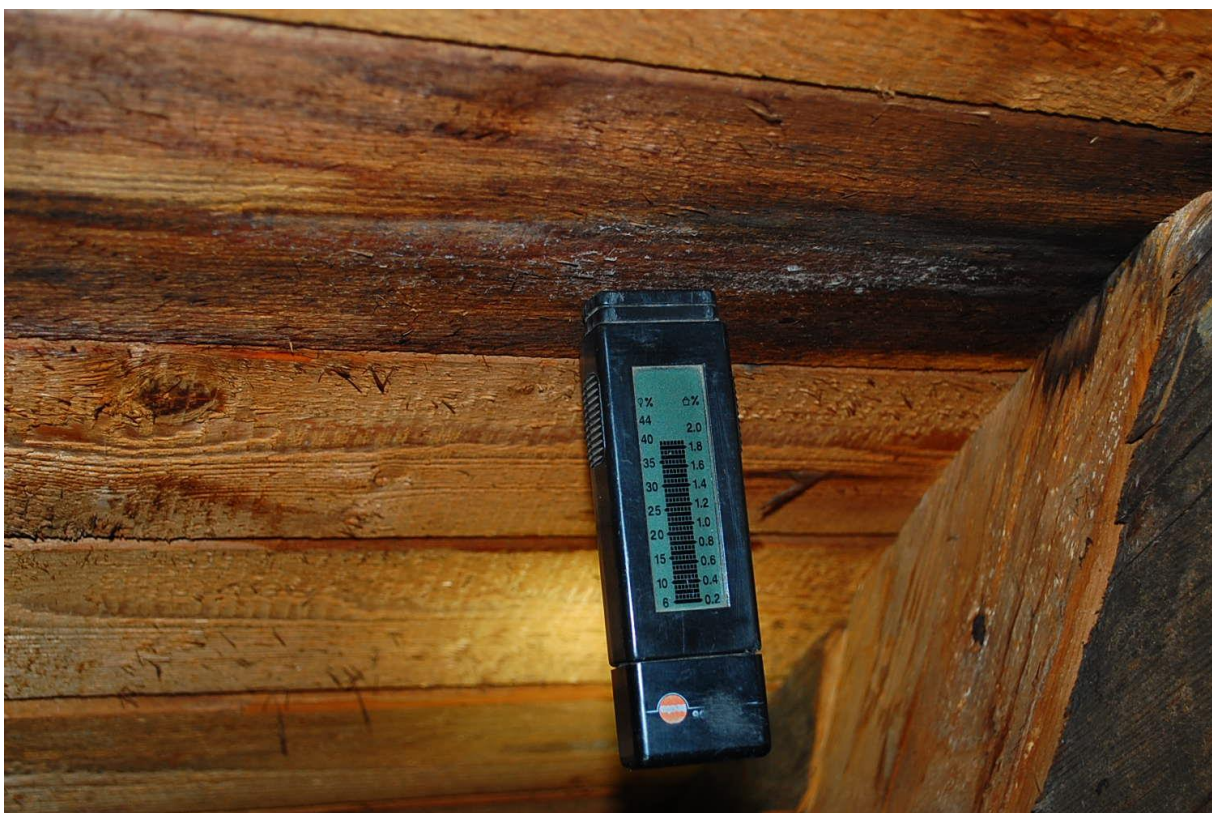
Alusrakenteissa oli havaittavissa kosteutta paikoin kuvetaitteiden eli sisäjiirirakenteiden kohdilla ja lisäksi muutamien paikoin saumavuotojen aiheuttamia kostuneita alueita räystääsalueilla.

Kuva 32 Kosteusmittaus saumavuotojen kohdalta 39 p%

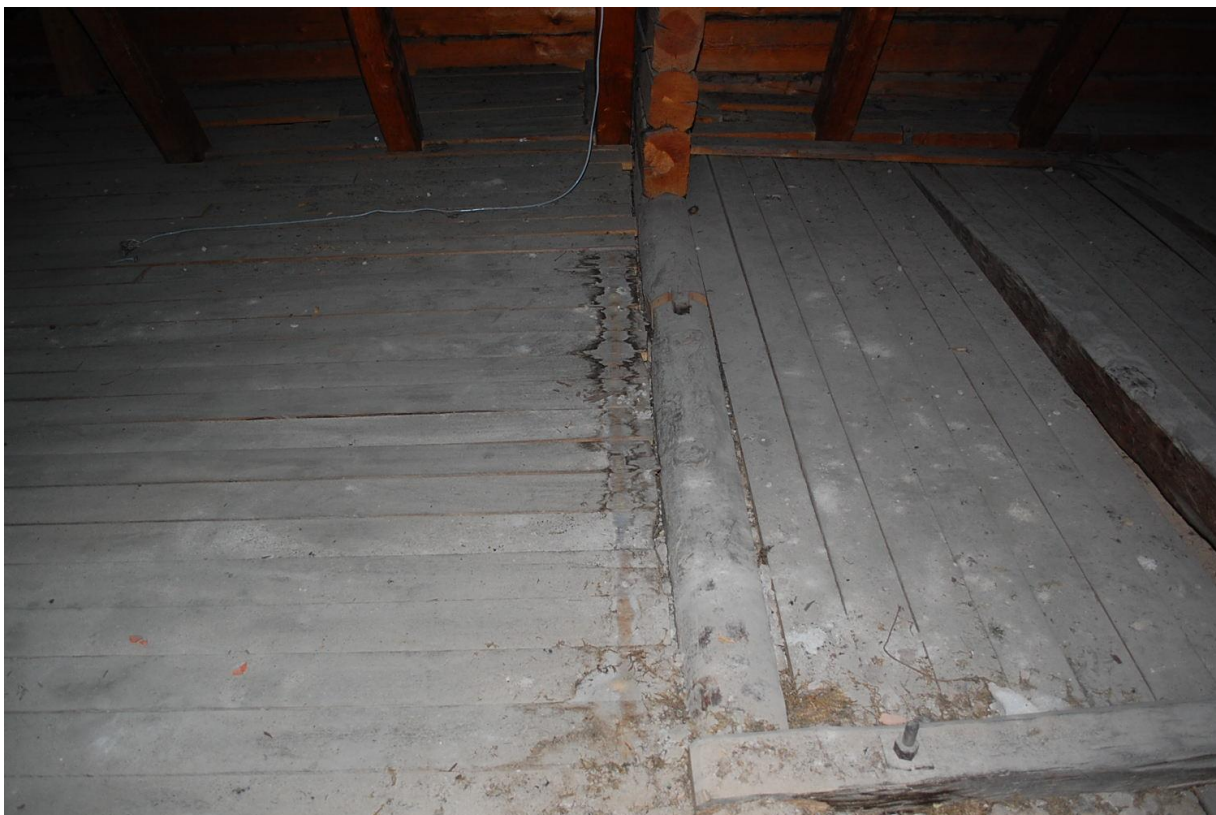
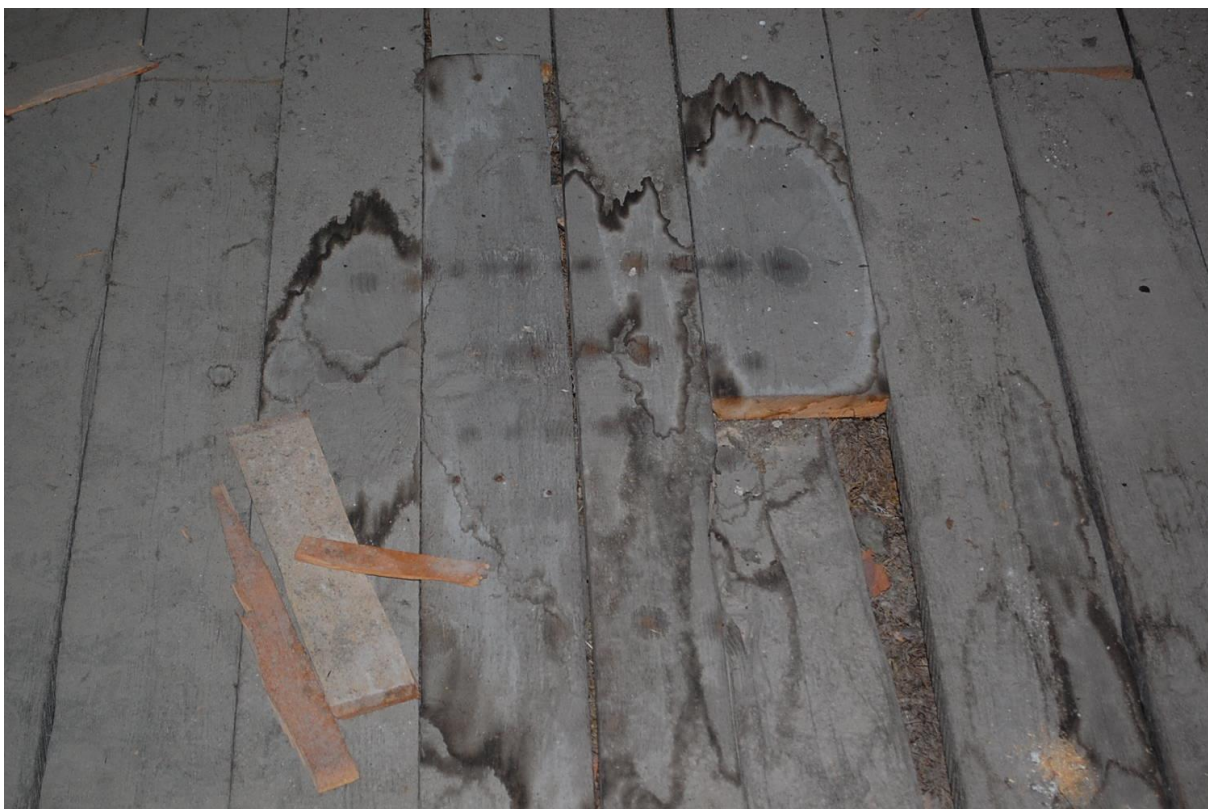
Paikoin ullakkotilojen laualattialla on vuotokohdilla näkyvissä olevia veden tippumisjälkiä. Kuvat 33-34.

Kuva 33 Tippumisjätkirivi laualattialla

Kuva 34 Tippumisjälkiä laualattialla

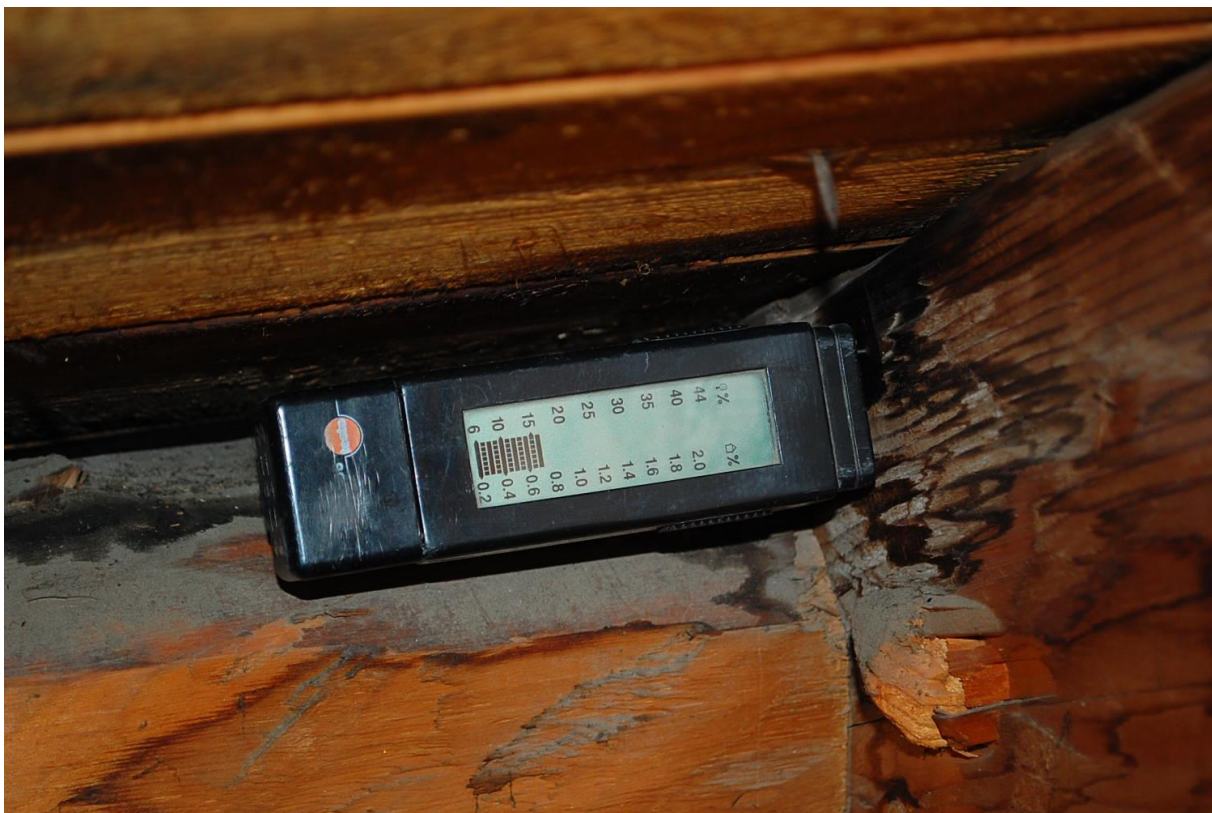
Kantavat rakenteet ovat pääasiassa näkyviltä osin silmämääräisen tarkastuksen perusteella kunnossa. Rakenteet olivat tarkastushetkellä joitakin vuotokohtia lukuun ottamatta kuivia. Puurakenteiden mitattu kosteus oli keskimäärin 15 p%:n luokkaa.

*Tulokset perustuvat vertailevaan mittaustapaan. Mitatessa tarkastellaan puun vesipitoisuutta painoprosentteina. Kostean raja-arvona voidaan pitää noin 17-18 p%.*

Kuva 35 Kosteusmittaus tulos 16 p%

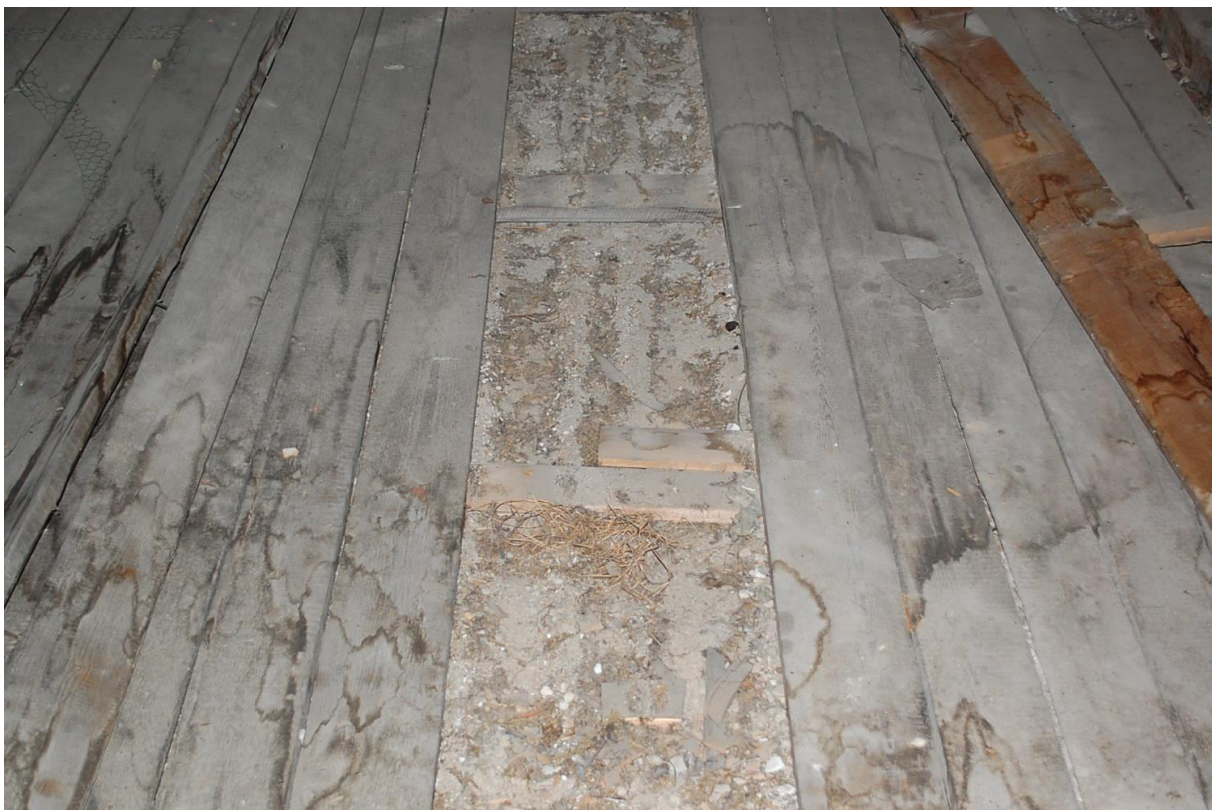
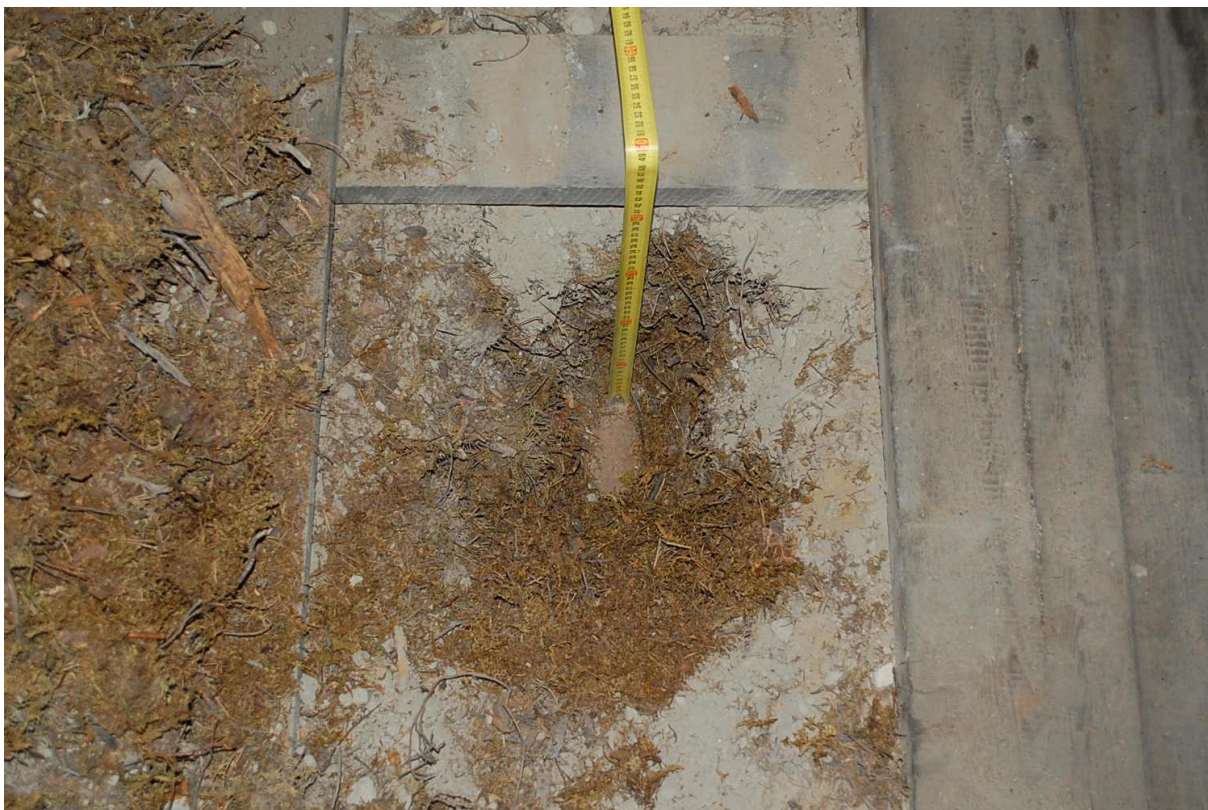
Lautarakenteisen yläpohjan päällä oleva eristekerros koostuu tarkastetuilta osin turpeesta, sammalesta ja vastaavasta ”muhasta” (keskimäärin 250 mm) jonka päällä painona on hienojakoinen hiekka tai savi (noin 50 mm).

Kuva 36 Avattua laotalattia

Kuva 37 Yläpohjaeristeet

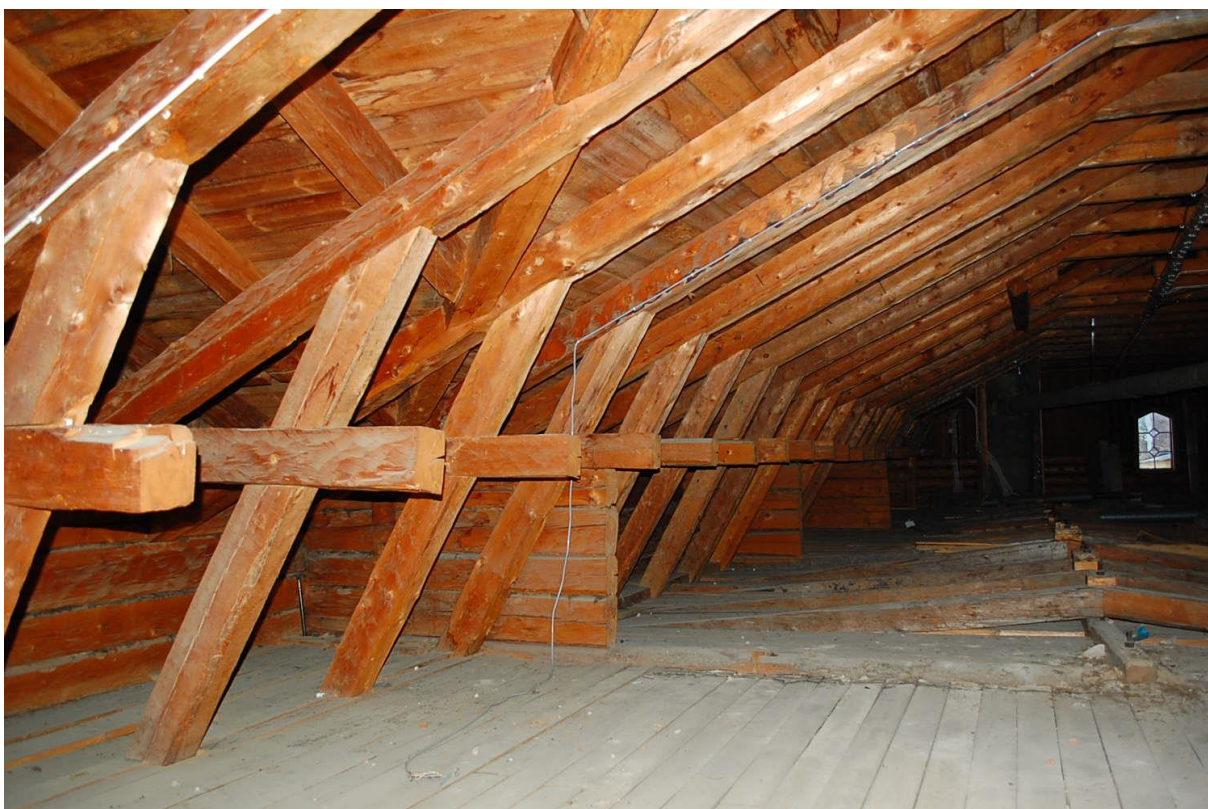
Aistinvaraisesti arvioituna yläpohjatilojen tuuletus vaikuttaa toimivalta. Varsinaisia ilma-aukkoja räystääsalueilla ei ole, mutta ilmassa ei tuntunut ummehtuneisuutta tai epämääräisiä hajuja.

*Mikäli yläpohjan tuuletuksessa olisi vakavia puutteita, se näkyisi tämän ikäisessä rakennuksessa vähintään yleisenä puurakenteiden tummumisena.*

Kuva 38 Tukirakenteita

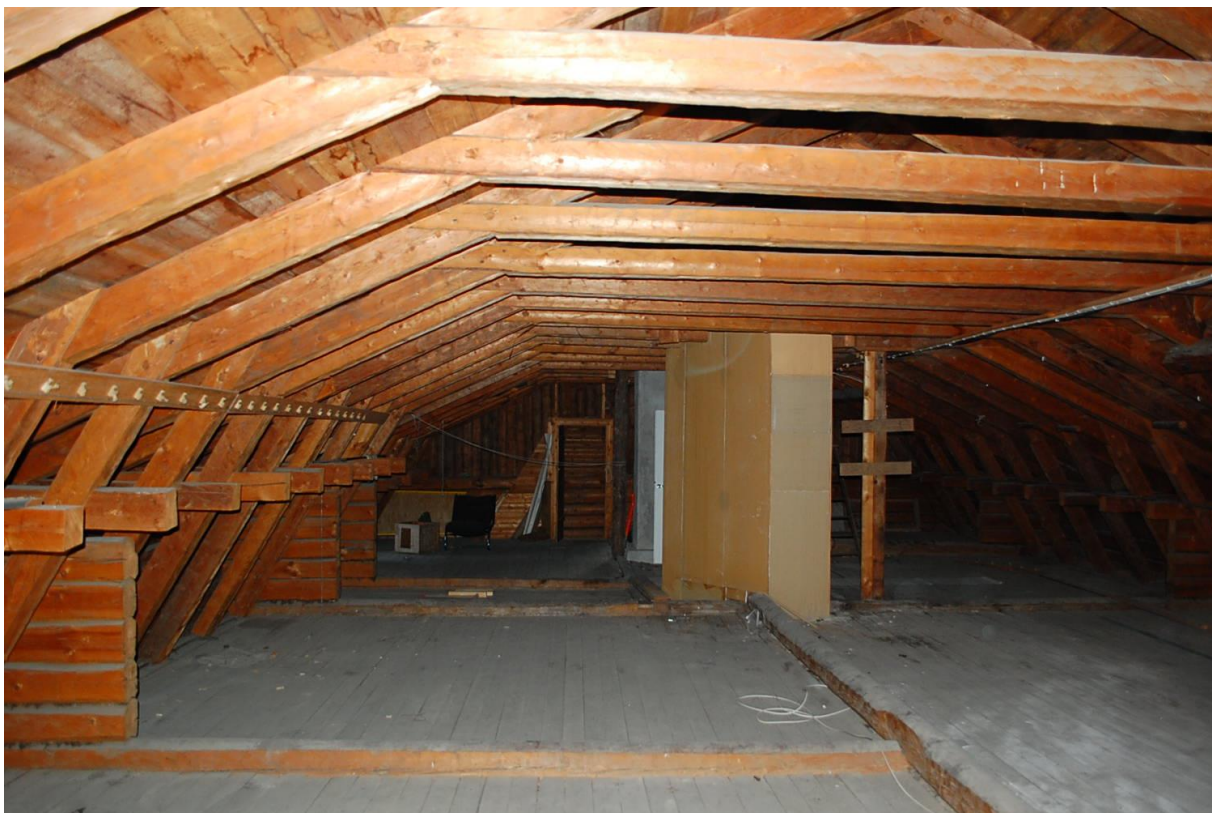
Yhtenäinen ullakkotila ei ole käytössä varasto-, tai tavaroiden säilytystilana.

Kuva 39 Avointa yläpohjatilaa

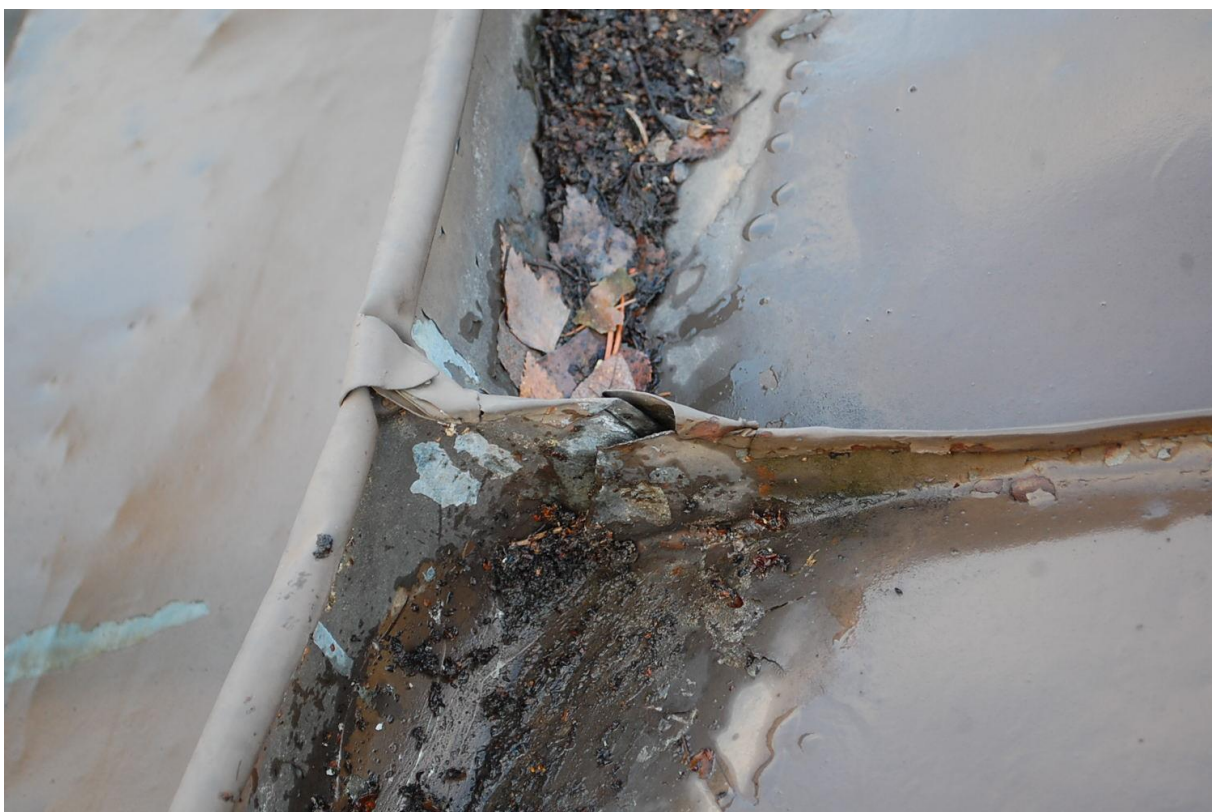
Pystykourupellitykset ovat lähes kauttaaltaan huonokuntoisia. Etusivun kourussa on paikoin reikiä ja taipumisesta johtuvia repeämiä.

Kuva 40 Etusivun pystykourun liitos

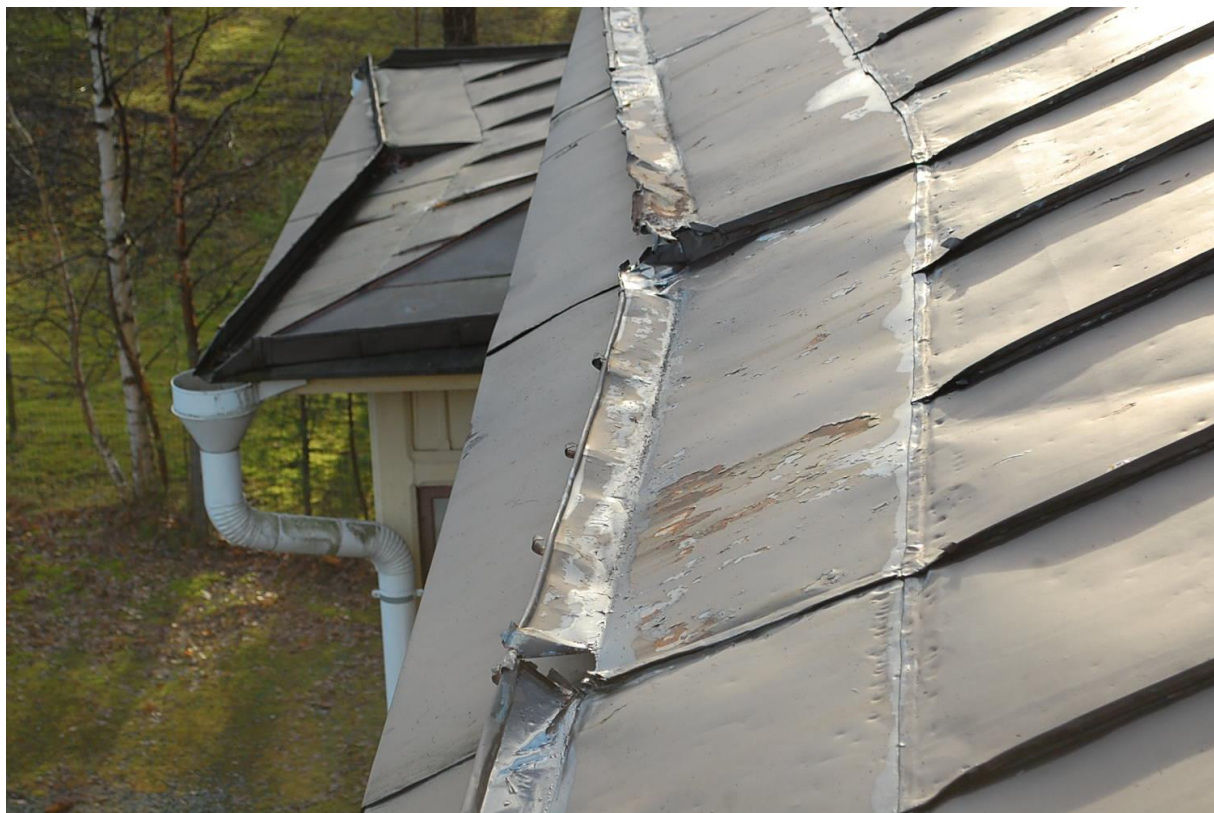
Takasivulla kourupellitys on kokonaisuudessaan kattolumen painosta taipunut ja ruhjoutunut.

Kuva 41 Takasivun pystykouru

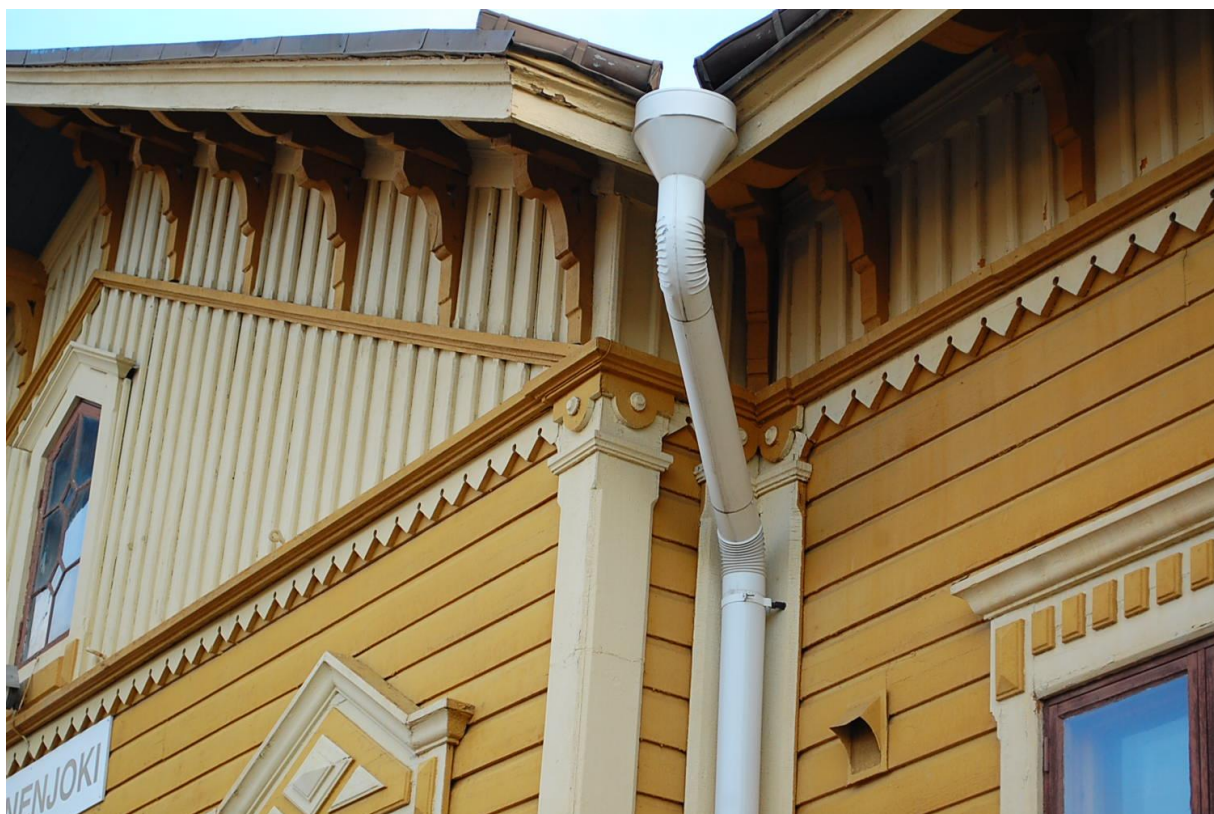
Syöksytorvet ovat kokonaisuutena paikallisia vähäisiä maalipinnoitevirheitä huomioimatta hyväkuntoisia. Alapääät on tarvittavilta osin suojattu paksuseinämäisillä tuubiputkilla.

Kuva 42 Syöksytorvi
