# Palvelutalo, Toivakka

Sisäilma ja kosteusvauriotutkimus

## Kosteusvaurio- ja sisäilmatutkimus

Toivakan vanhainkoti ja palvelutalo  
Sisäilma- ja kosteusvauriotutkimus  
28.02.2015

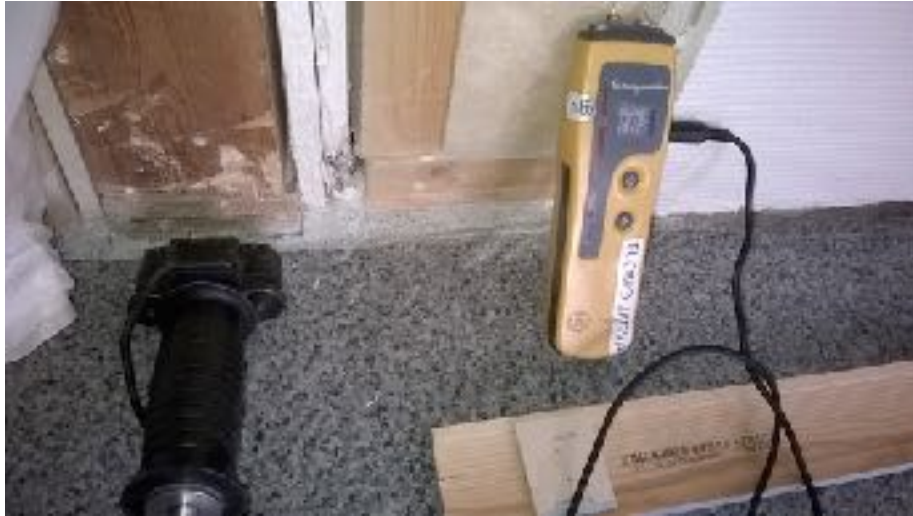
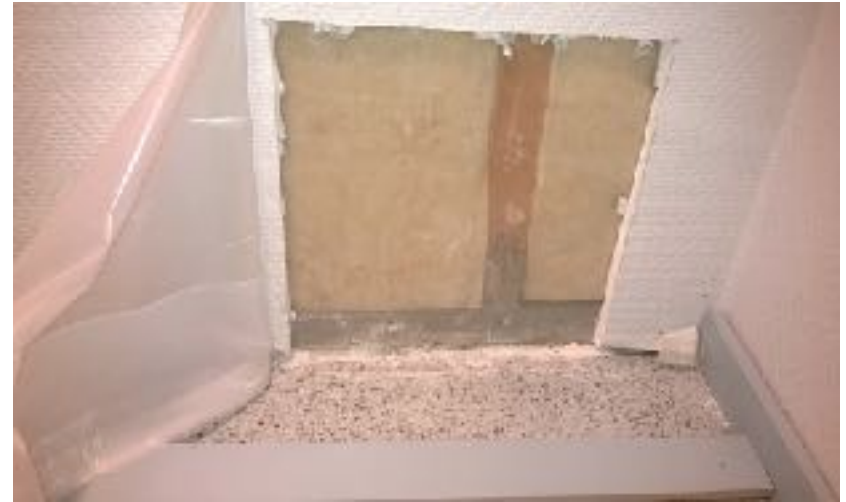
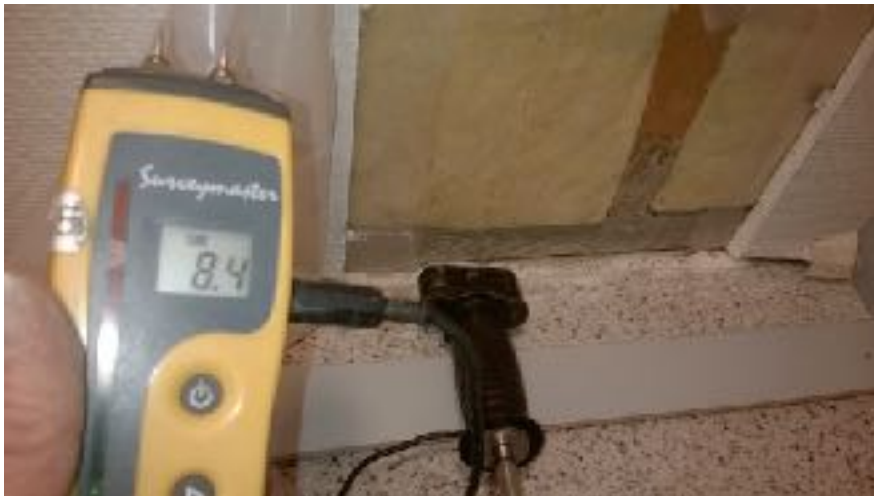
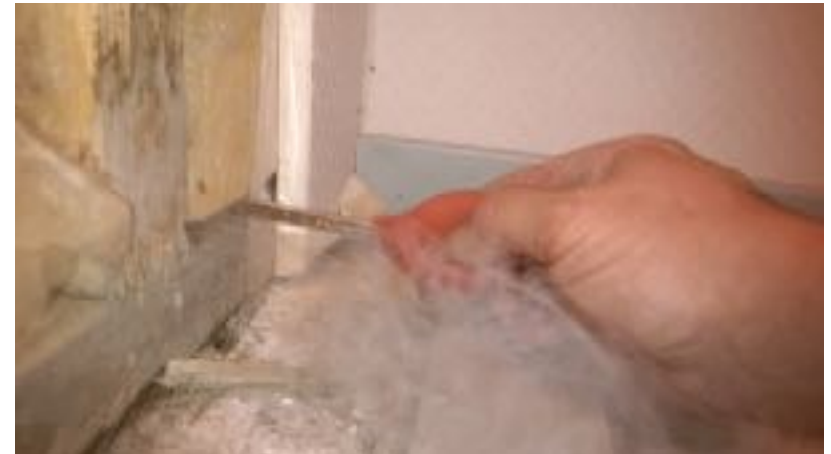
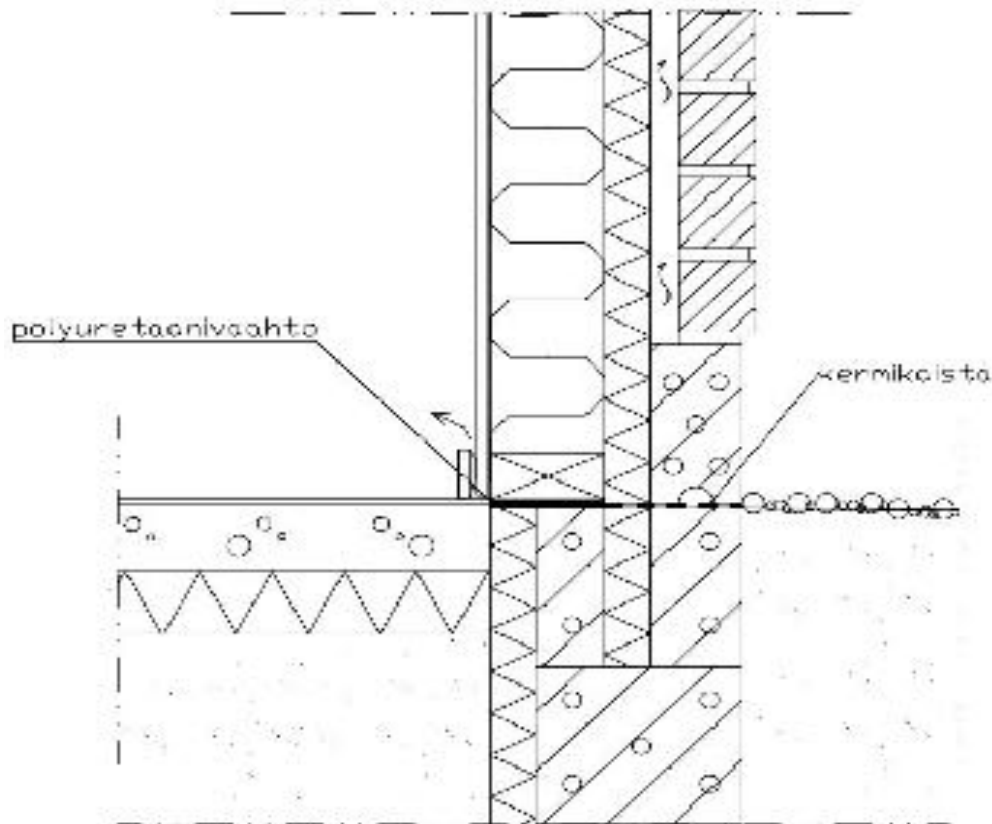
# Valokuvia seinärakenteiden avauksista

- Lasivillaeristeestä näytteet 6 ja 9
- Alaohjauspuusta näytteet 1,3,5 ja 8

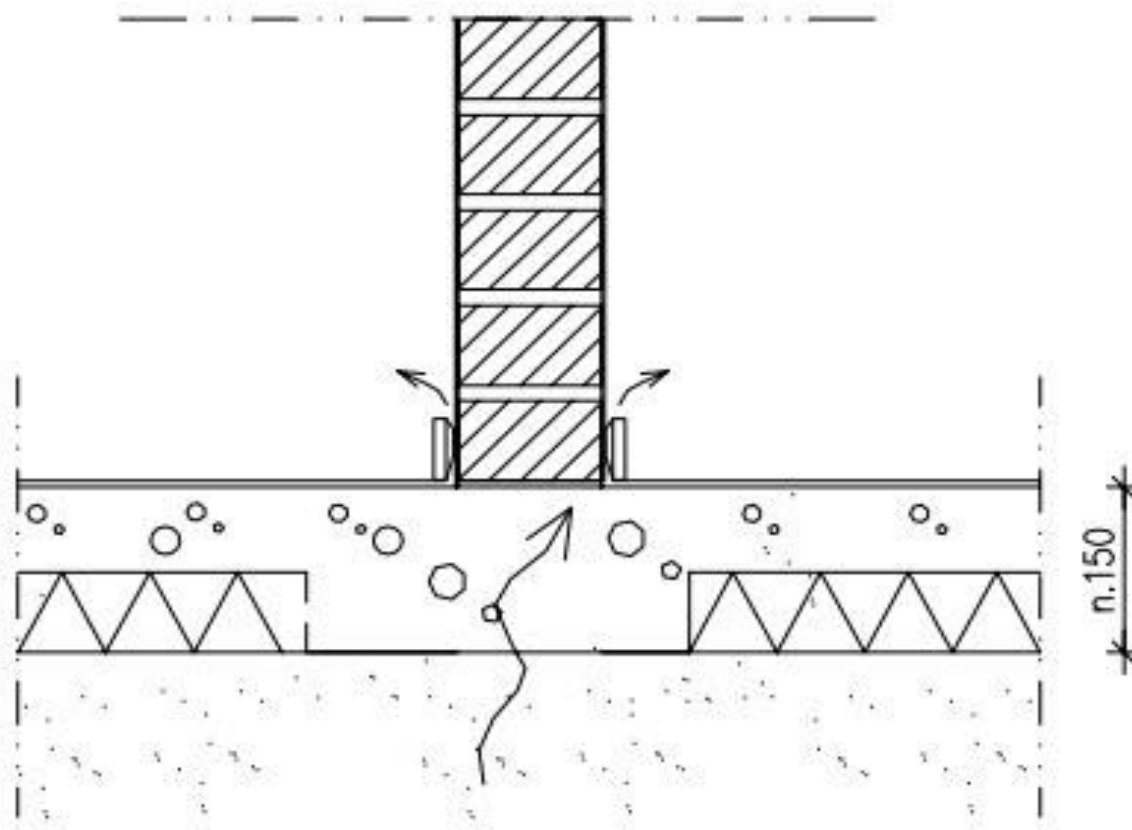
# Alapohja / väliseinäleikkaus, Kiviaineiset seinät

Kiviaineisten seinien alaosissa ei esiinny ongelmia, jalkalistat ovat tuulettuvat ja kosteus haihtuu laatoituksen kautta, jolla on korjattu aikaisempi tasoite ja maali

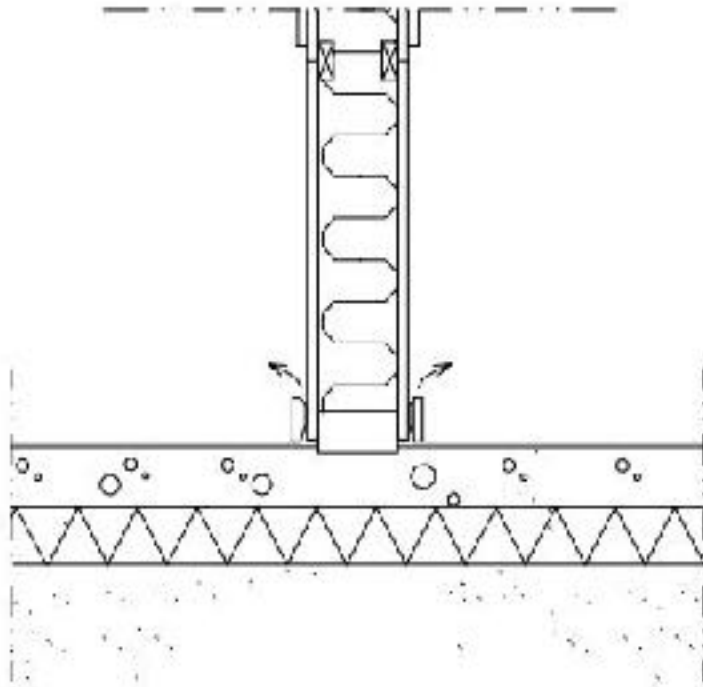
# Lattia / väliseinäleikkaus, Puuaineiset

Alaohjauspuu osin kosketuksessa lattiabetoniin  
Alaohjauspuusta näytteet 2,4 ja 7

- seinien eristeiden ja puurakenteiden uusiminen ikkunoiden alareunan tasosta alaspäin
- kosteuden siirtymisen katkaisevan tiivisteen asentaminen alasidepuun alle
- ulkoseinärakenteen tuulettumisen parantaminen avaamalla ulkoverhouksen tuuletusraot ja poistamalla mahdolliset laastipurseet saumoista.
- Höyryn-/ilmansulkurakenteen kunnostaminen ulkoseinien alareunoissa
- seinä- ja lattiarakenteiden liittymien tiivistys

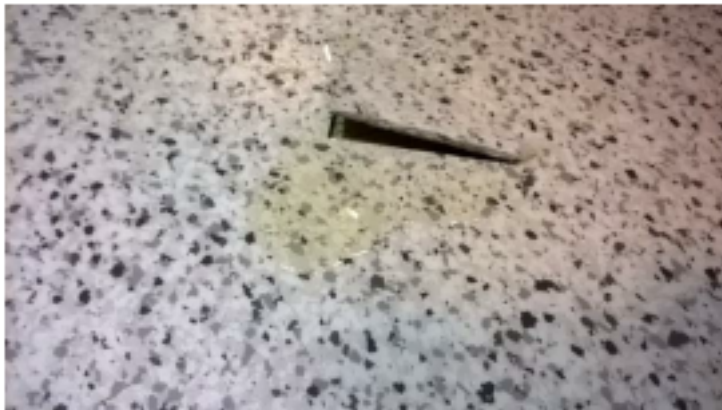
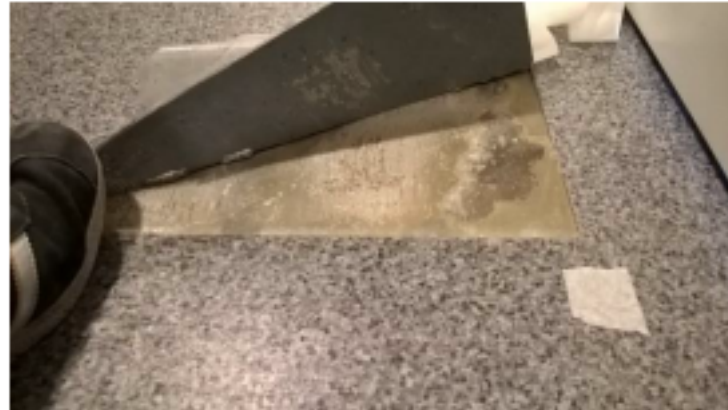
*Kuvat 2a ja 2b, päiväkeskuksen kerhohuoneen lattiamaton alle kertynyttä vettä. Värimuutoksia lattiapäällysteessä ja lattiatasoitteessa päiväkeskuksen käytävällä. Käytävän avauksesta otettiin materiaalinäyte lattiatasoitteesta (näyte 10) mikrobi-tutkimuksiin.*

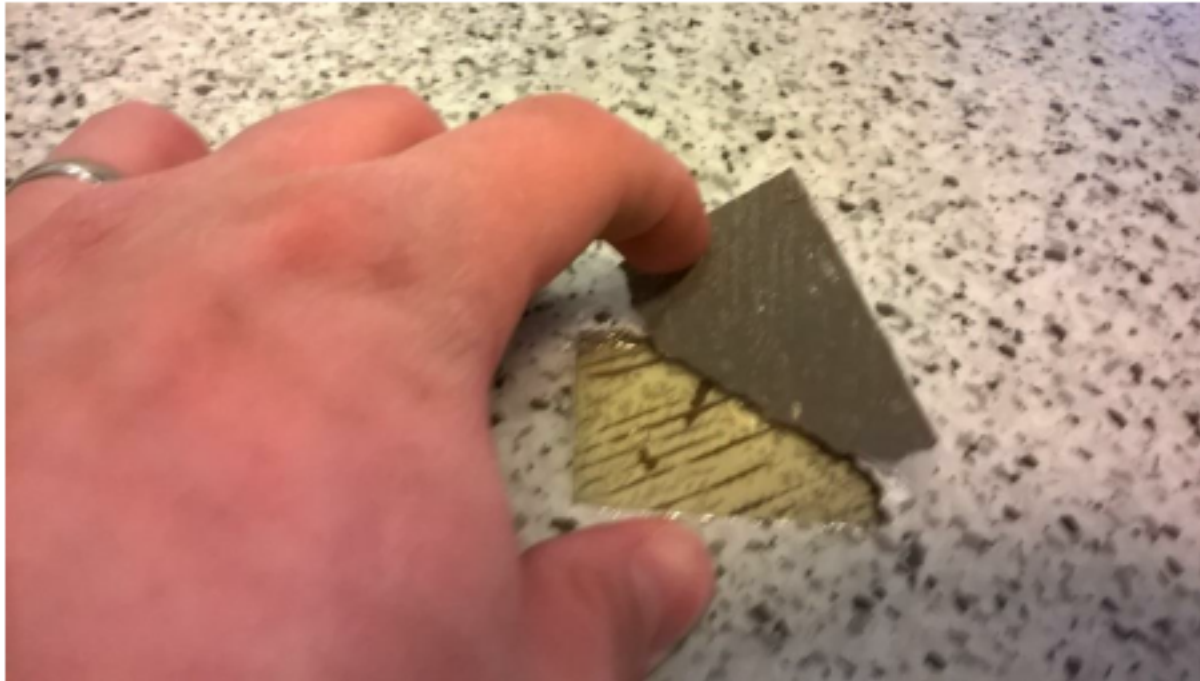
***Kuva 2.** Mattoliiman havaittava värinmuutos, voimakan 2-etyyli-1-heksanolin haju sekä vettä mattopinnoitteen alla päiväkeskuksen kerhotilassa.*

Korkea kosteus päällysteen alla mahdollistaa mattoliiman kemiallisen hajoamisen. Liimat olivatkin reagoineet kosteuteen voimakkaasti, mikä ilmeni rakennetta avattaessa havaittavana voimakkaana pistävänä hajuna sekä 2-etyyli-1-heksanolin suureen määrään suunnatussa VOC -näytteessä 1. Myös mikrobikasvuston esiintyminen on mahdollista tietyissä kosteusoloissa. Mikrobiperäisten haihtuvien yhdisteiden määrä VOC -näytteessä olikin suuri 283,5 µg/m<sup>3</sup>. Alapohjan kosteusjakaumaa kuvaava värillinen pohjakuva on liitteenä 4.

- vanhojen muovimattopinnoitteiden poisto
- vanhojen tasoitteiden poisto jyrsimällä
- vanhan epoksikapseloinnin poisto jyrsimällä
- kuivatus ja kosteuden, sekä emissioiden mittausta betonilaatasta (varmistetaan, ettei haihtuvia orgaanisia yhdisteitä ole imeytynyt betonilaattaan)
- pintarakenteiden uusiminen paremmin kosteutta kestäväillä ja vesihöyryä läpäisevillä materiaaleilla

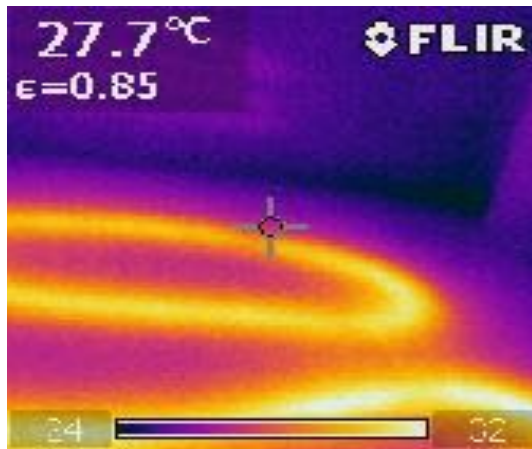
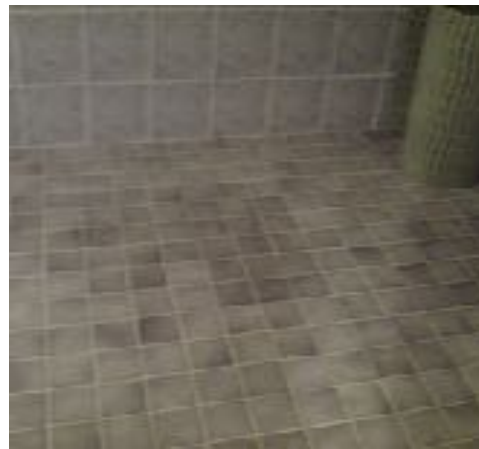
- *Kuvat 1ja 2. Lattialämmityspotket suihkuhuoneen lattiassa, lattialämmitys on kytketty käyttövesijärjestelmään.*

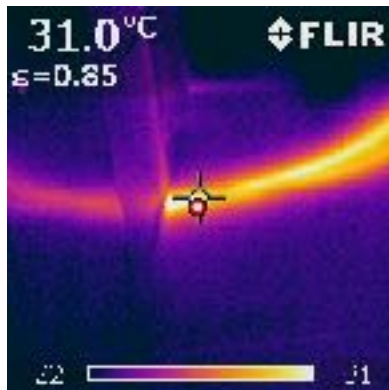
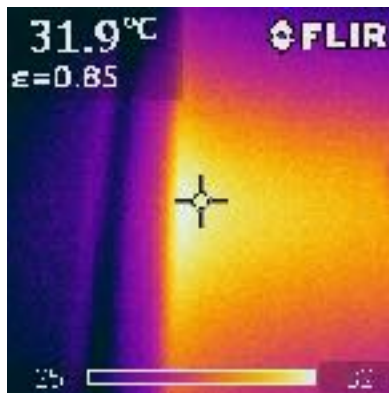
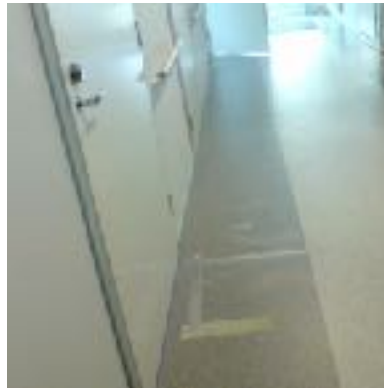
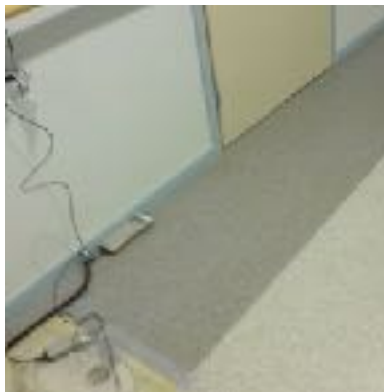
Kuvat 3-6. Lämpöputket em. suihkuhuoneen edustalla käytävän 1 lattiassa. Putken kohdan ja muun ympäröivän lattia-alan lämpötilaero on huomattavan korkea. Edellisen viereisessä vauriokohdassa (kuva 6, avattu alue) lämpötila on normaali n.22°C.

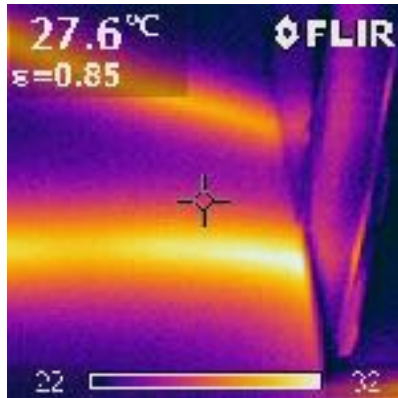
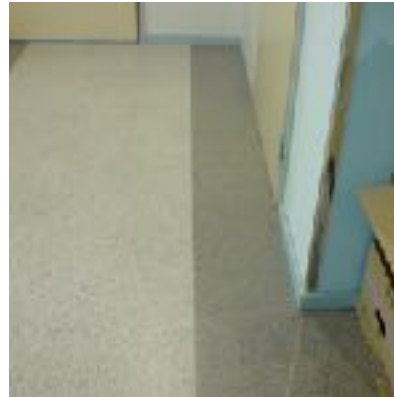
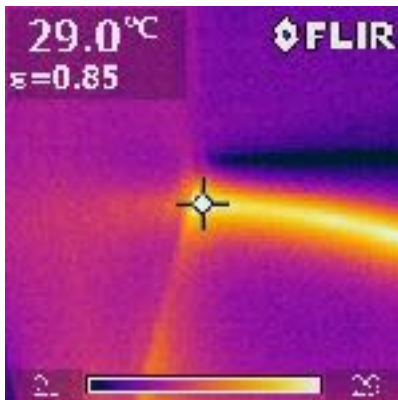
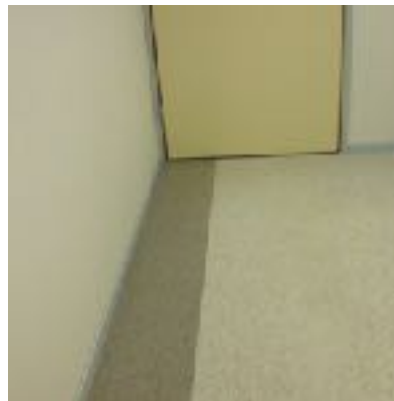
*Kuvat 7-10. Lämpöputket johtajan huoneen oven edustalla, lämpötila on myös korkea putken kohdalla verrattuna ympäröiviin alueisiin (KÄYTÄVÄ 2).*

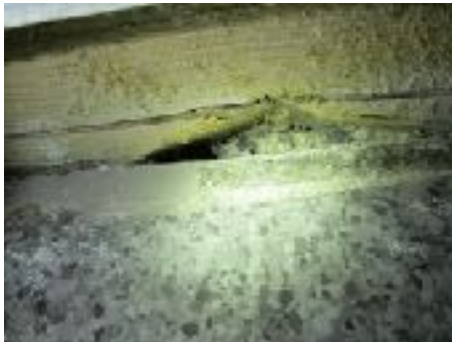
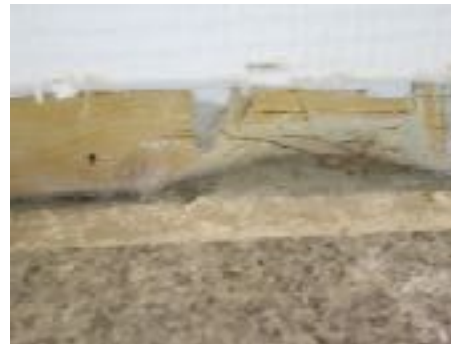
- Lattiapäällysteen poikkeavan ja keskenään erilaisen käyttäytymisen syyn selvittämiseksi eri käytävässä avattiin kummankin pesuhuoneen vierustalla seinän alaosaa lämpökameralla paikannetun putkilinjan kohdalta (kuvat 13 ja 14). Erona käytävässä 1 on, että pesuhuoneen vastainen väliseinä on rakennettu erilliselle perustukselle (kuva 13) ja käytävässä 2 väliseinä on rakennettu lattialaatan päältä (kuva 14)

- Havaintoja vertailemalla voi päätellä että käytävän lattiarakenteeseen kertynyt ja vauriot aiheutunut kosteus on tullut ensin diffuusiolla maaperästä perustusten kautta ja edelleen päällysteen alle, putkien luovuttaman lämmön vaikutuksesta sen päällä oleva suhteellinen kosteus on pysynyt alle päällysteen kestokyvyn rajalla, mutta sen lähellä viileämmässä kohdassa suhteellinen kosteus on noussut pisteeseen, jossa päällyste on vaurioitunut.
- Epoksinnoite kestää yleensä hyvin betonin kosteutta. Kosteus ei kuitenkaan saisi olla yli 97 RH% (20 °C astetta) eli kapillaarisen kosteuden alueella

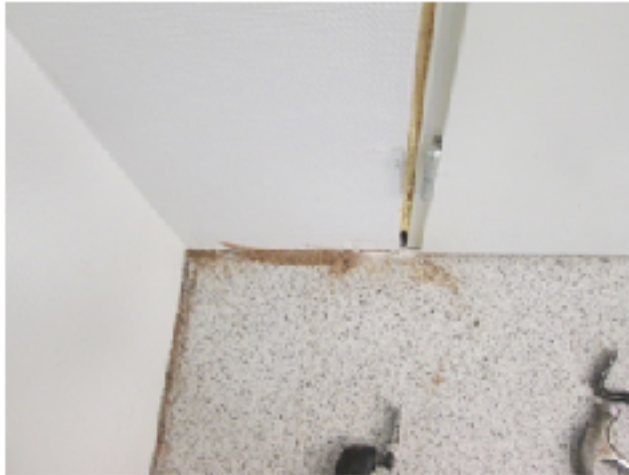
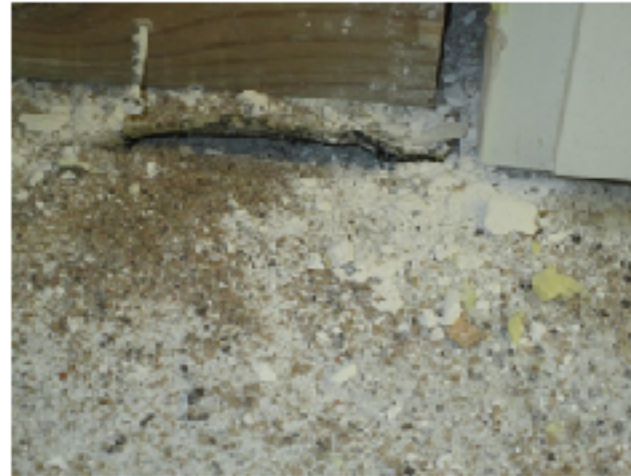
- **Kuvat 13 ja 14.** Ryhmätila, toimistohuoneen vastaisen väliseinän vierustalla oli runsaasti hiekkaa koko ko. seinän pituudella, ilmeisesti muurahaisten tuomaa. Rakenne avattiin välioventerustalta, seinällä on erillinen perustus ja betonilaatan ja perustuksen väli on epätiivis.
- Väliseinän sokkelirakenteen ja betonilaatan välin tulisi olla ilmatiivis, mutta toisaalta rakenteiden pitää olla erotettu toisistaan erotuskaistoilla niin, ettei kosteuden ja lämmön siirtyminen perustuksien ja lattiarakenteen välillä ole mahdollista.
