# Kuntotarkastus RS<sup>3</sup>

Pohjolantie/Huvila  
04420 Järvenpää  
08.11.2016

## YHTEENVETO

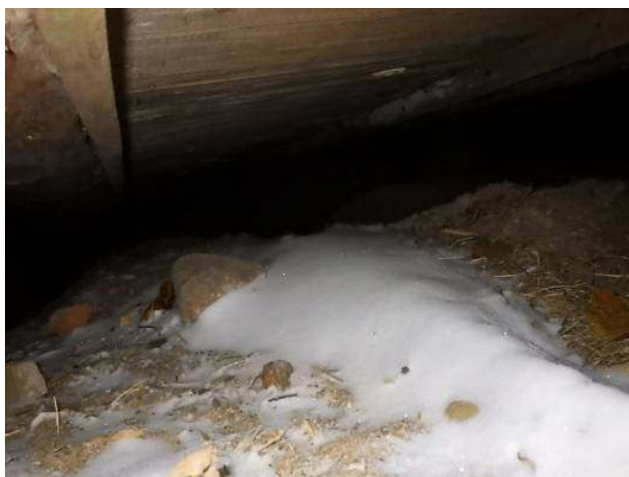
- Ryömintätilan tuuletus on puutteellinen/heikko. Lisäksi tuuletusaukot ovat lähellä maanpintaa ja tilaan pääsee aukoista lunta. *Tuuletusaukkojen vapaan yhteispinta-alan tulee olla vähintään 4 promillea ryömintätilan pohjapinta-alasta. Aukkojen vähimmäiskoon on oltava 150 cm<sup>2</sup>, enimmäisvälin 6 m ja alareunan vähintään 150 mm maanpinnan yläpuolella. Tuuletus voidaan hoitaa myös koneellisesti. Ryömintätilassa oleviin väliseiniin tms. tehdään vastaavat, mutta vähintään kaksi kertaa niin suuret tuuletusaukot (RakMK C2 1998).*

2. Ryömintätilaan pääsee lunta

**Suosittelaa tuuletuksen tehostamista alapohjakorjauksen yhteydessä.**

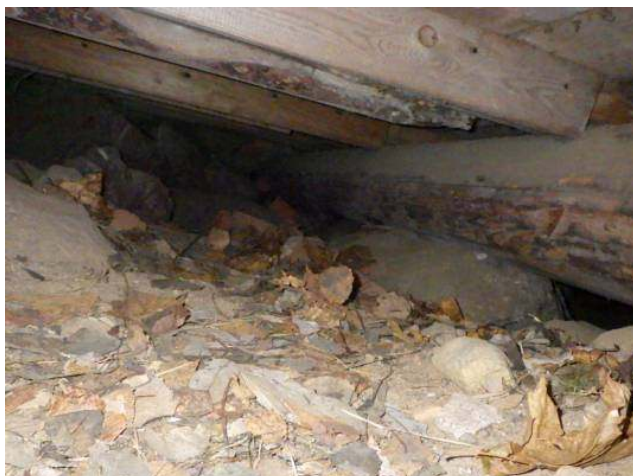
- Ryömintätilan korkeus vaihteli 0-60 cm välillä. *Ryömintätilan tulisi olla 80cm korkea, ryömintätilan mataluus heikentää ryömintätilan tuulettumista.*

3. Paikoin alapohjan puurakenteet ovat lähes maassa kiinni

**Suosittelaa ryömintätilan korkeuden lisäämistä alapohjakorjauksen yhteydessä.**

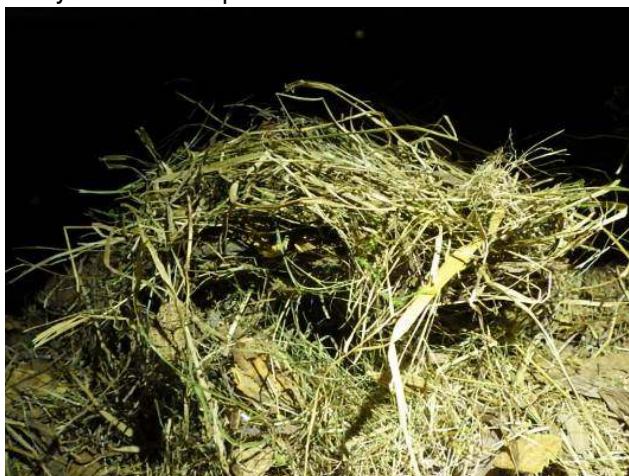
- Ryömintätilan pohjalla havaittiin orgaanista materiaalia ja mm. ilmeisesti supikoiran pesä/makuupaikka. *Ryömintätilassa olevat maanvastaiset orgaaniset materiaalit ja rakennusjätteet voivat aiheuttaa tiloihin hajuhaittaa ja ilmaan epäpuhtauksia.*

4. Keittiön lattiaan tehdyn avauskohdasta kaivettua tuoretta heinää, mikä viittaa eläimen(supikoiran) tekemään pesään.

**Suosittelaa orgaanisen materiaalin poistamista alapohjakorjauksen yhteydessä.**

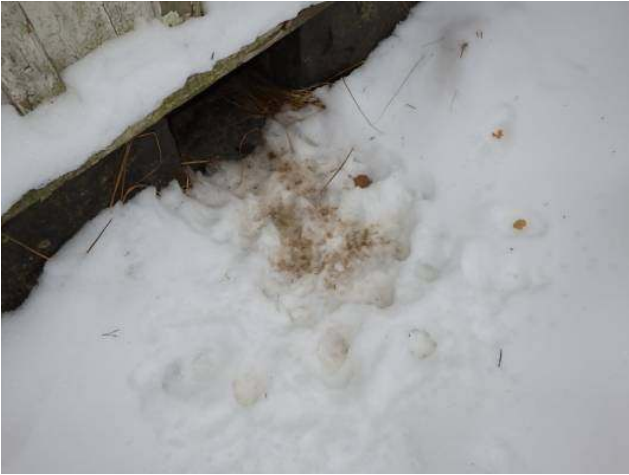
5. Tuuletusaukkoon johtavia eläimen jälkiä lumessa.

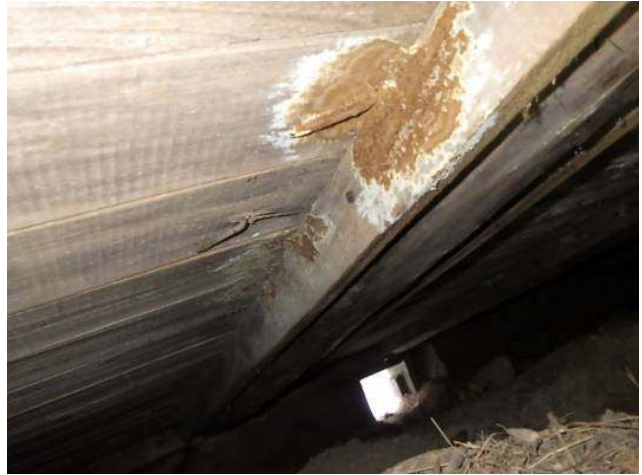
- Alapohjarakenteiden pinnoilla havaittiin sekä tuuletusaukoista kuvattuna, että keittiön lattiaan tehdyn avauskohdan kautta mikrobikasvustoon viittaavia jälkiä. Rakenteissa havaittiin myös kahdessa kohtaa lattiasienen itiöemä.

- Ko. tyyppisen puurakenteisen alapohjarakenteen tekninen käyttöikä on KH-kortin mukaan noin 50 vuotta. Kohteen alapohjarakeen on ylittänyt teknisen käyttöikänsä. Tarkastuksessa ja sen jälkeen tehdyssä jatkotutkimuksessa alapohjarakenteessa havaittiin korjausta vaativia kosteus- ja lahovaurioita ja lattiasieni kasvua.

6. Lattiasieni keittiön avauskohdasta kuvattuna.

**Suositellaan koko rakennuksen alapohjarakenteen korjaamista erillisen korjaustyöselityksen mukaan. Korjauksessa tulee huomioida ulko- ja väliseinien alaosien mahdollinen korjaustarve, joka jo ulkoseinien alimman hirsikerran osalta paikallisesti todettiin. Tyypillisesti rossipohjan korjauksissa joudutaan uusimaan myös seinien alaosat ja varsinkin tapauksissa, joissa osana vaurion aiheuttajana on ollut lattiasieni, jonka rihmastot tyypillisesti nousevat myös seinärakenteisiin. Lopullinen seinärakenteiden korjauslaajuus selviää vasta purkutöiden yhteydessä.**

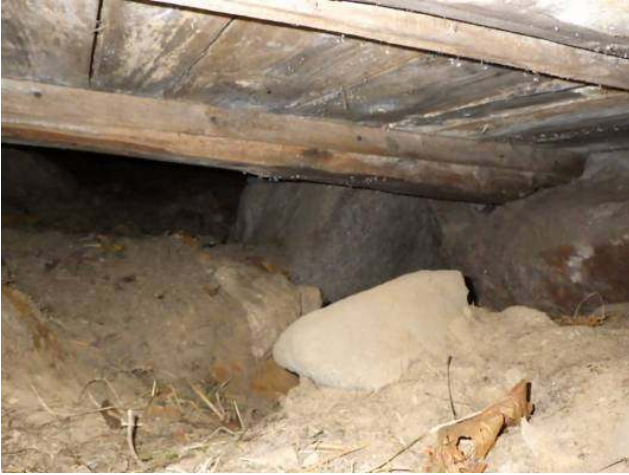
7. Selkeää silmin havaittavaa mikrobikasvustoa alapohjan alapinnassa.

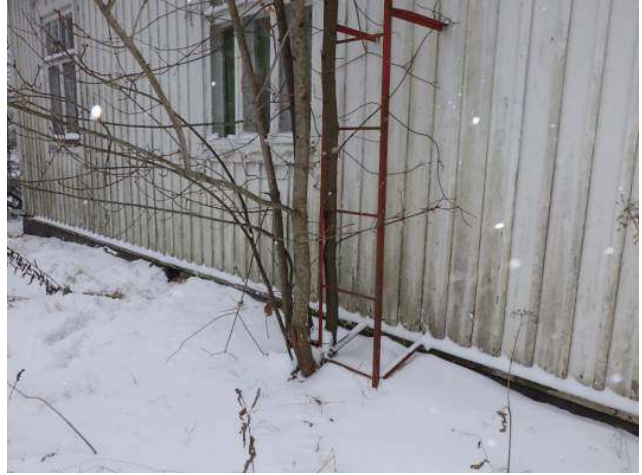
- Rakennuksen vierustat heinittyneet ja hoitamattomat. Puu kasvaa talotikkaiden sisässä.

8. Puu kasvaa talotikkaiden sisässä.

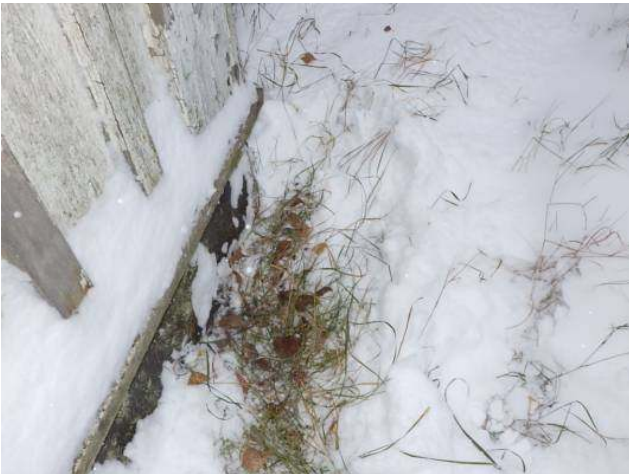
9. Vierustat heinittyneet

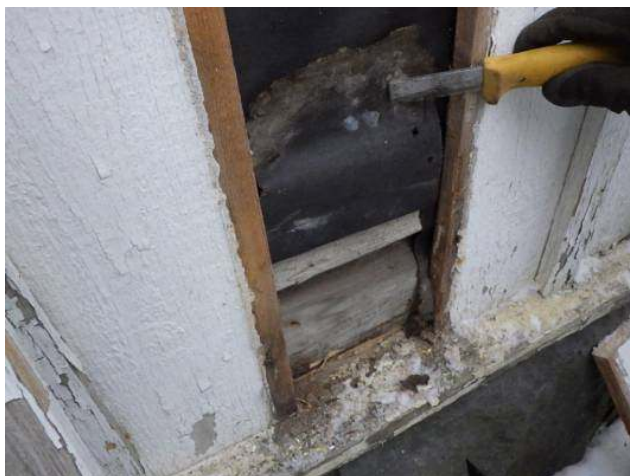
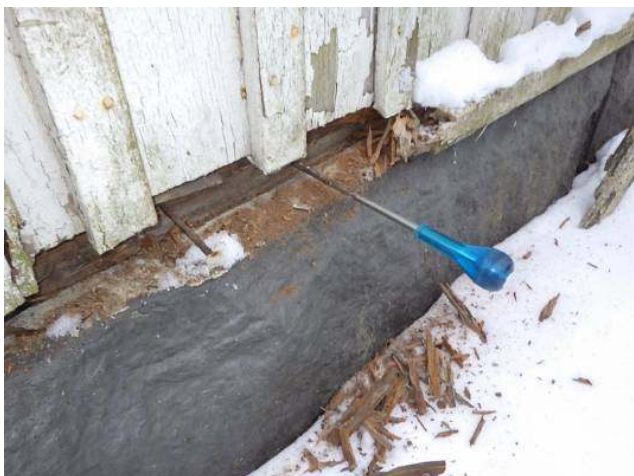
- Hirsirungoissa havaittiin alimmassa hirsikerrassa paikallisia lahovaurioita ja pehmenemistä. Sisällä ja kylmällä ullakolla hirsirungossa ei havaittu merkittävää vaurioitumista lukuun ottamatta toisen kuistin katon jiirin kohtaa ullakolla. Vaurio on jäänyt korjaamatta vesikaton uusinnan yhteydessä.

13. Paikallisia vaurioita alimmassa hirsikerrassa

14. Paikallisia vaurioita alimmassa hirsikerrassa

**Suositellaan varautumaan alimman hirsikerran uusimiseen alapohjarakenteen korjauksen yhteydessä.**

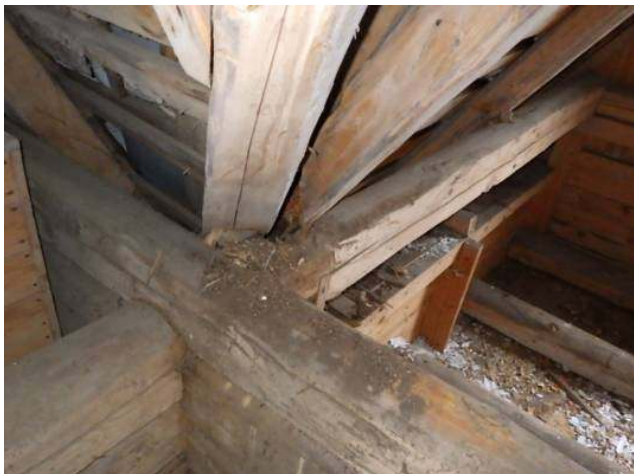
16. Korjaamaton lahovaurio katon jiirin kohdalla ullakolla

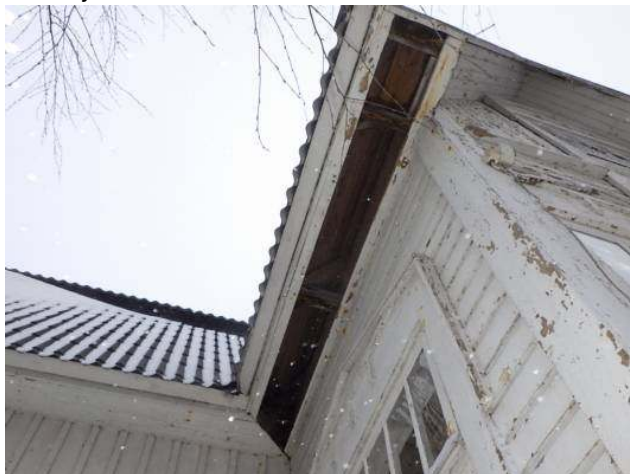
- Toisen kuistin kohdalta puuttuu räystäslaudoitus, todennäköisesti vaurioitunut vanhan vesikaton jiirin vuodon seurauksena, eikä ole kattoremontin jälkeen uusittu. Kuistit vaativat kokonaisvaltaisen remontoinnin, minkä yhteydessä räystäään aluslaudatkin joudutaan uusimaan.
- Molemmat kuistit ovat pahoin painuneet seinän alaosien lahovaurioitumisen seurauksena.

17. Räystäslauditus puuttuu.

**Kuistit suositellaan uusittavaksi kokonaisvaltaisesti.**

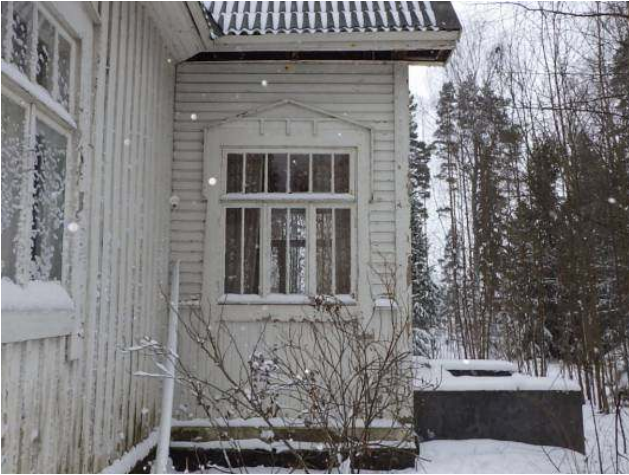
18. Kuisti painunut

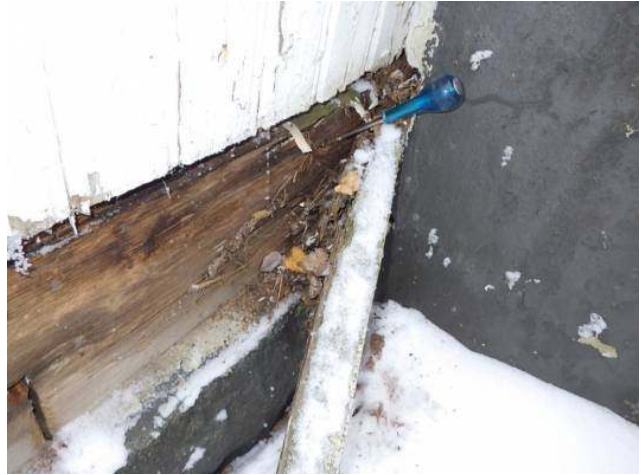
19. Kuistin seinän alaosat lahonneet molemmissa kuisteissa

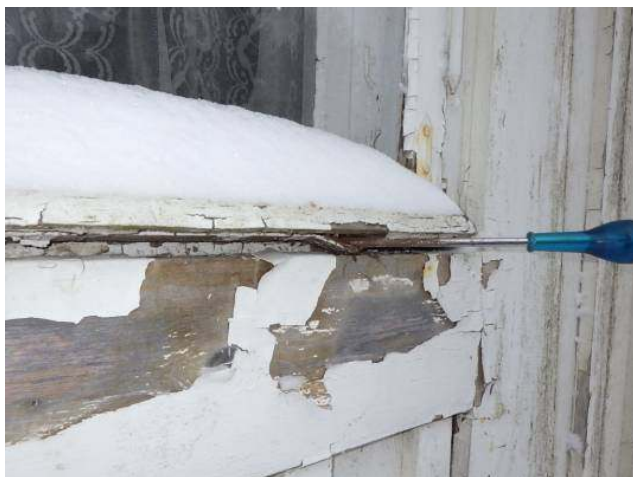
- Rakennuksen ikkunat ovat puurakenteisia. Ikkunat ovat 2-puitteisia ja 2-lasisia.
- Ikkunoiden ja ulko-ovien puuosat ovat vaurioituneet kauttaaltaan.

22. Ikkunoiden maalipinta hilseilee

**Suositellaan ikkunoiden ja ulko-ovien uusimista.**

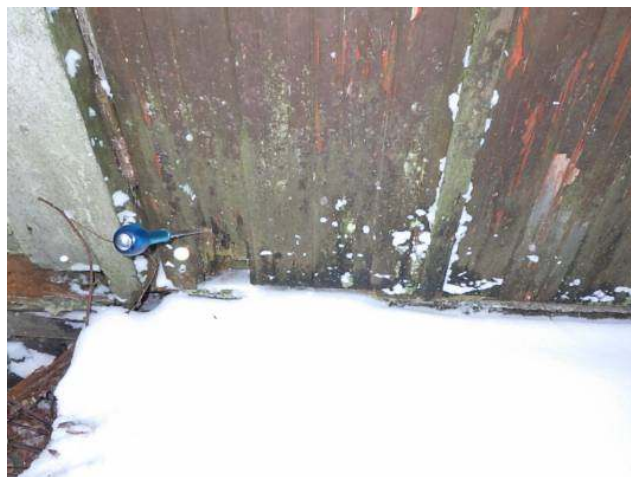
23. Ulko-ovissa lahovaurioita

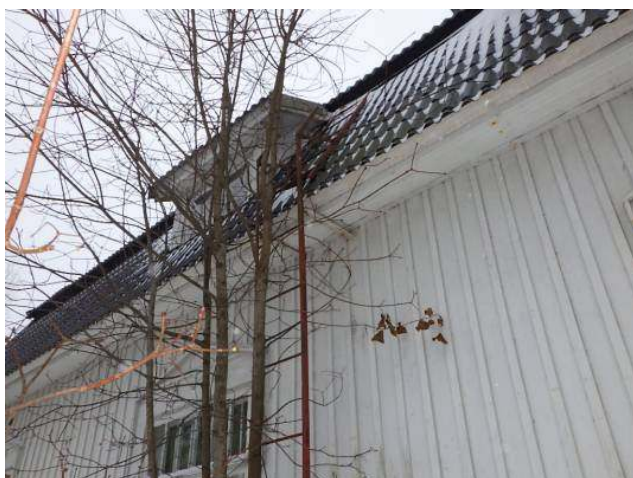
- Talotikkaille ei päässyt, koska puut kasvavat tikkaiden sisällä ja välissä.

24. Puut kasvavat tikkaiden sisällä.

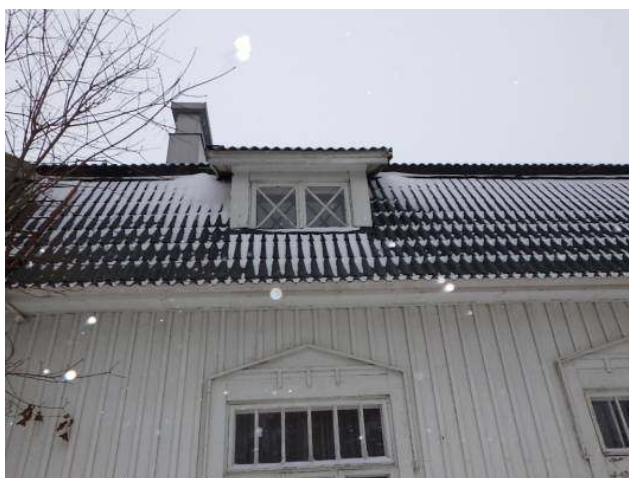
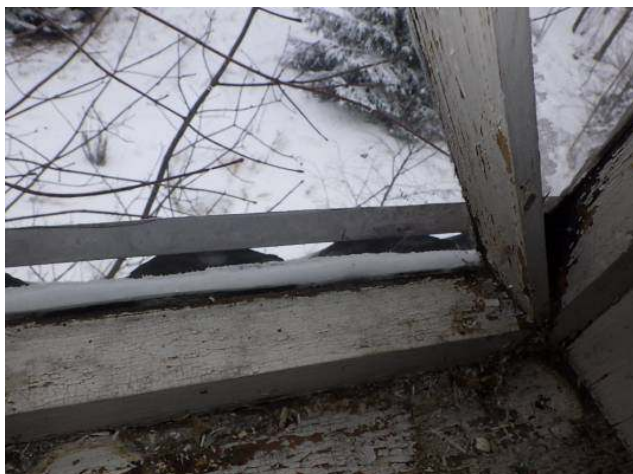
- Kattolyhtyjen kohdalla uutta peltiä ei ole liitetty mitenkään ikkunan rakenteisiin, vesi pääsee ko. liittymistä suoraan pellin alle. Tiiviin liittoksen tekeminen vaatisi kattolyhtyikkunoiden madaltamista. Ylösnostopellin tulisi nousta vähintään 300 mm pystypinnalle ikkunan kohdalle, nyt ylösnosto puuttuu kokonaan.

25. Kattolyhtyjen kohdalta puuttuu ylösnostot.

26. Kattolyhdyn ja katteen liittymä kuvattuna ullakon ikkunasta, vesi pääsee suoraan profiilipellin alle

**Suositellaan korjaamista.**

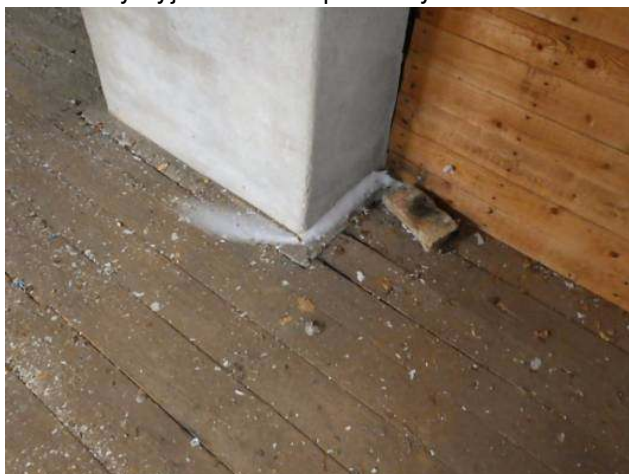
- Toisen piipun pellityksien liittokset ja saumat eivät ole tiiviitä ja ullakolla havaittiin piipun juurella lunta.

27. Piipun juurella lunta ullakolla.

**Suositellaan pellityksen korjaamista.**

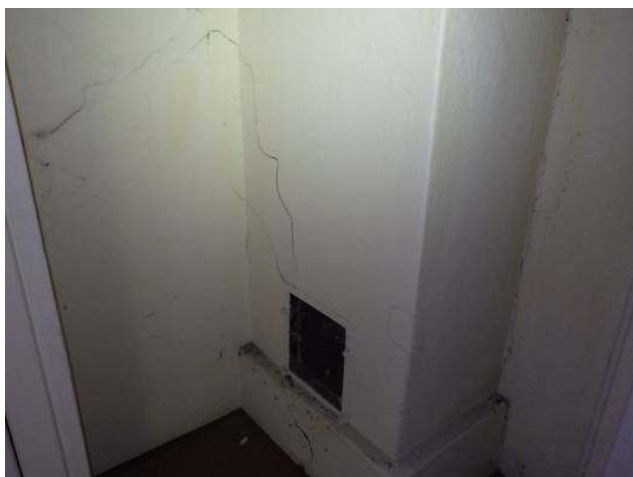
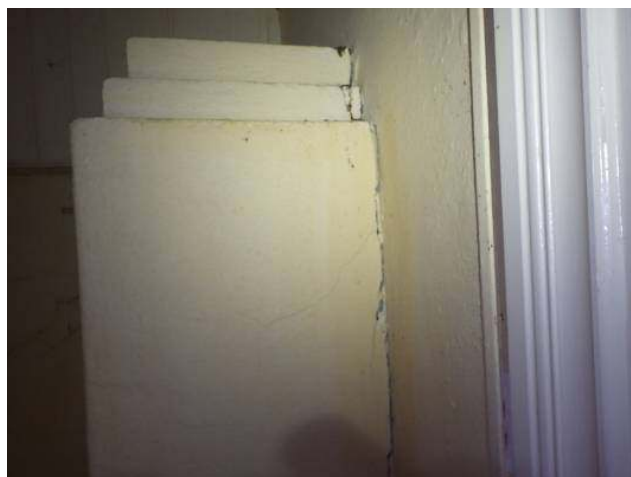
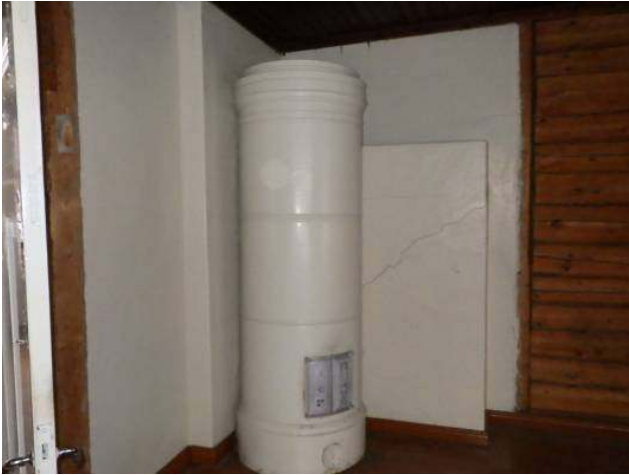
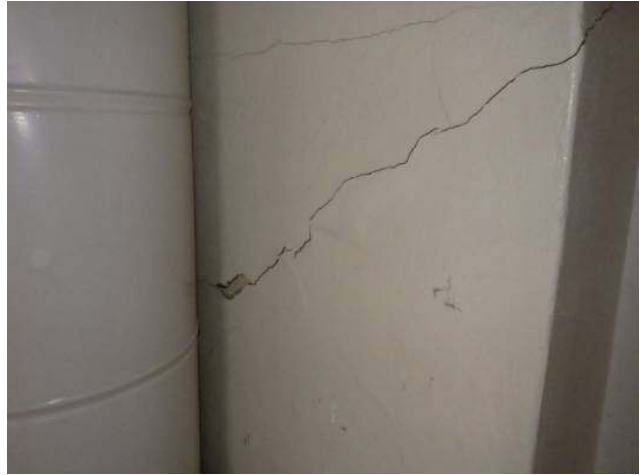
- Tulisijoja on kohteessa paljon ja niitä on käytetty ainakin jossain vaiheessa kohteen pääasiallisena lämmitysmuotona. Aulassa olevassa takassa on halkeamat, samoin palomuurin toisella puolella oleva pystyuuni on kallistunut. Palomuurissa on painumiseen viittaava isompi 45 asteen kulmassa oleva halkeama. Havainto viittaa siihen, että palomuurin ja tulisijojen perustukset ovat antaneet ko. kohdalla periksi. Saman kivilatomuksen päällä on todennäköisesti myös keittiön leivinuuni-liesi yhdistelmä.

30. Aulan tulisijassa ja palomuurissa halkeamat.

31. Edellisen kuvan tulisija kallistunut irti seinästä

32. Palomuurin toisella puolella oleva pystyjuuri kallistunut ja palomuurissa halkeama

33. Lähikuva palomuurin halkeamasta.

**Suositellaan painuneen palomuurin kohdalla olevien tulisijojen purkamista ja mikäli tulisijat halutaan rakentaa ko. kohdille uudestaan on koko perustus uusittava, mikä tarkoittaa käytännössä myös koko hormiryhmän/piipun purkamista ja uudelleen rakentamista.**

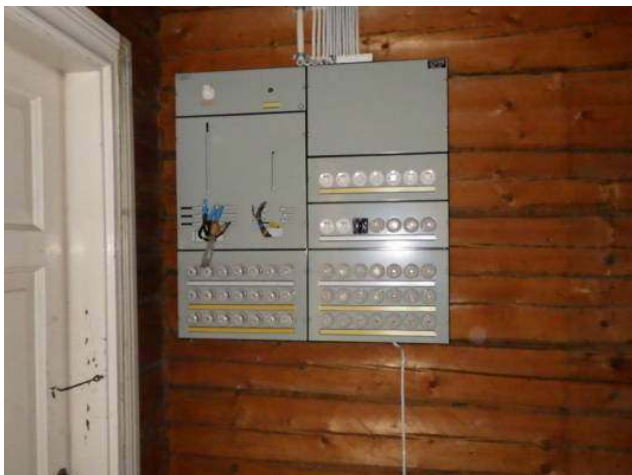
- Mittari on poistettu ja kohteessa ei ollut tarkastushetkellä sähköt päällä. Silmämääräisesti tarkasteltuna ei havaittu vaurioita tai puutteita sähköjärjestelmässä.

35. Mittaritaulu, mittari poistettu.
