# KUNTOARVIO

## KUKONHARJAN KOULU

Harjavallantie 389  
29250 NAKKILA

### Kuntoarvioraportti

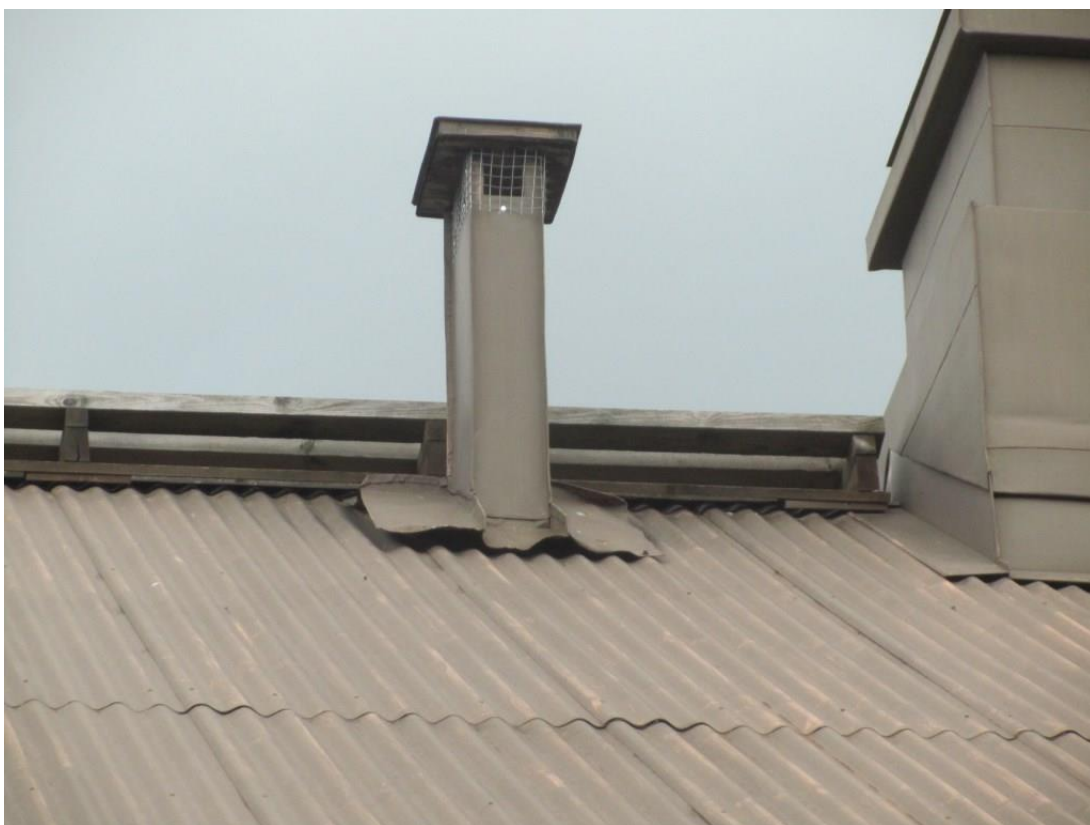
Katteen läpivientien pellitykset ovat vähäiset mutta pärekate on estänyt vuodot yläpohjatilaa.

Läpiviennin pellitys vajaa.

- Katteen uudelleen kiinnittäminen irronneilta osin (katenaulojen tilalle pitkät kateruuvit)
- Katteen maalaaminen pohjatöineen maalivalmistajan ohjeiden mukaan
- Läpivientikaulusten korjaaminen vuotojen estämiseksi.
- Piipun yläosien saumaaminen/korjaaminen
- Piippujen päihin sadehatut (sadevesien pääsyn estämiseksi)

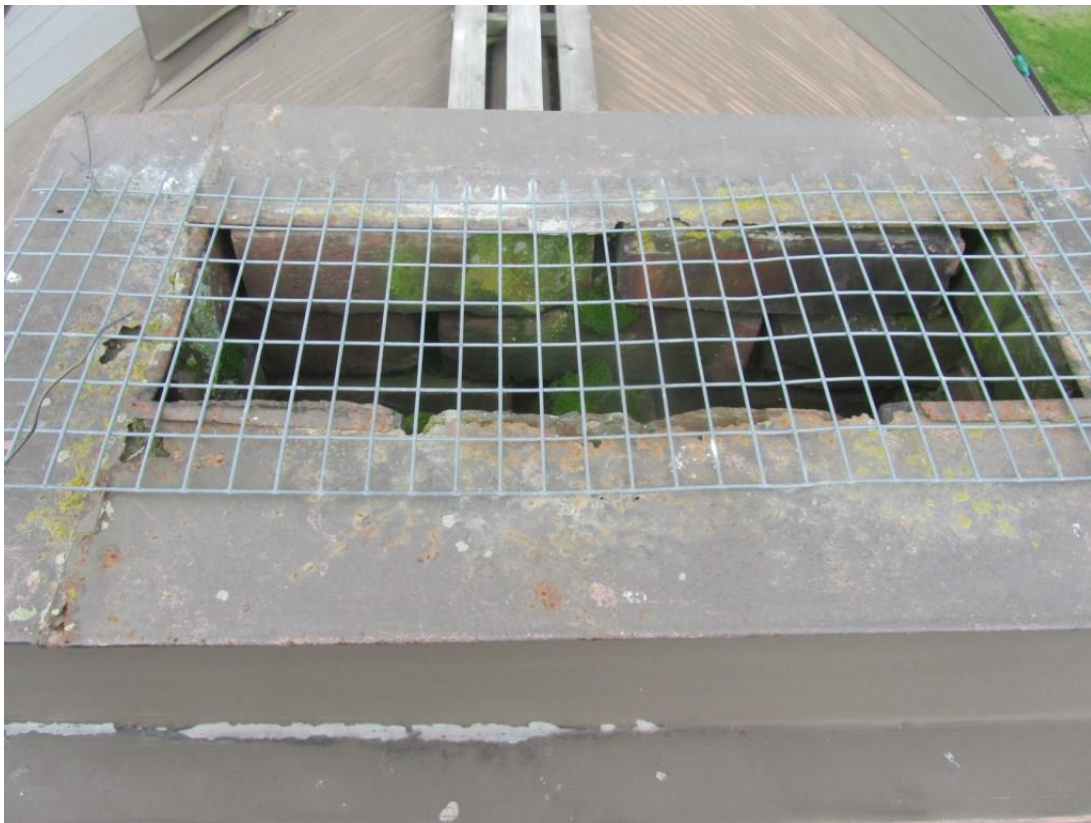
Piipun rappaukset ovat yläpohjatilasta tarkasteltuna ehjät. Piipun yläosissa oli havaittavissa rapautumaa/saumojen vajaavaisuutta => piipun yläosan saumojen korjaaminen sekä sadehattujen asentaminen piipun päälle.

Piippujen yläosissa rapautumia

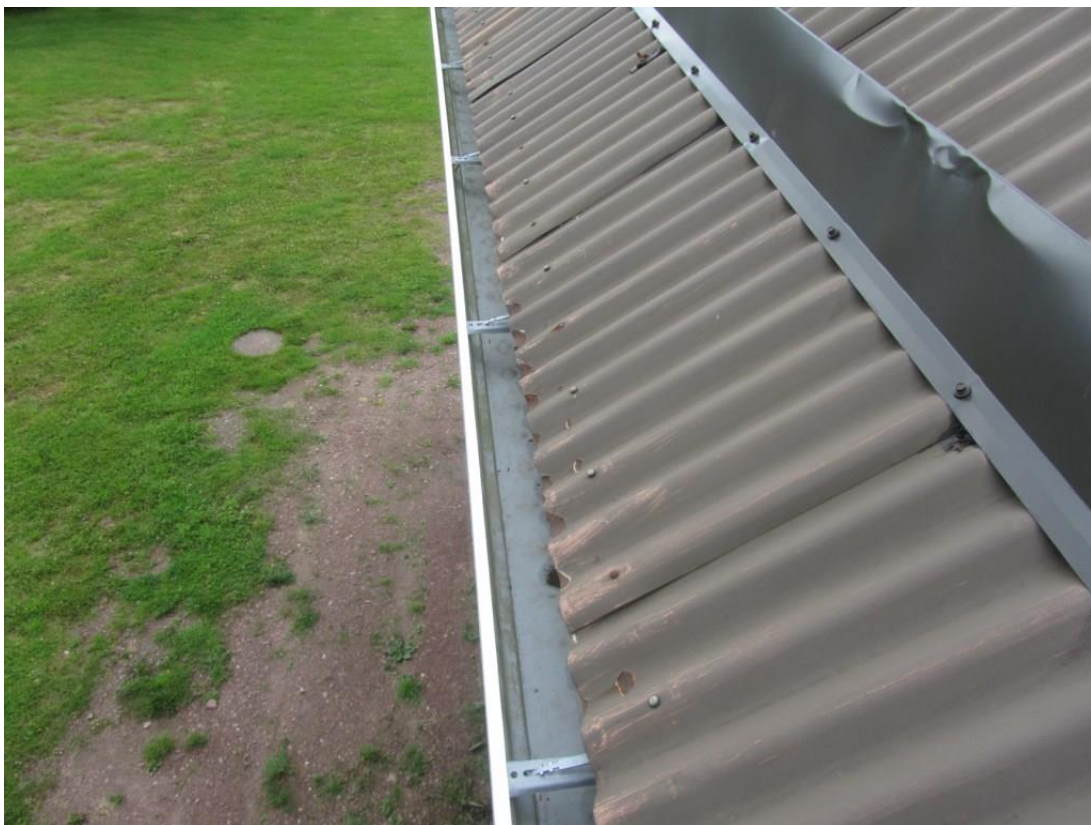
Katteen maalipinta hilseilee/korroosioaurioita sekä katenauloja on noussut irti alustastaan.

Pellitys nauloilla kiinni, paikallisia korroosioaurioita katteessa.

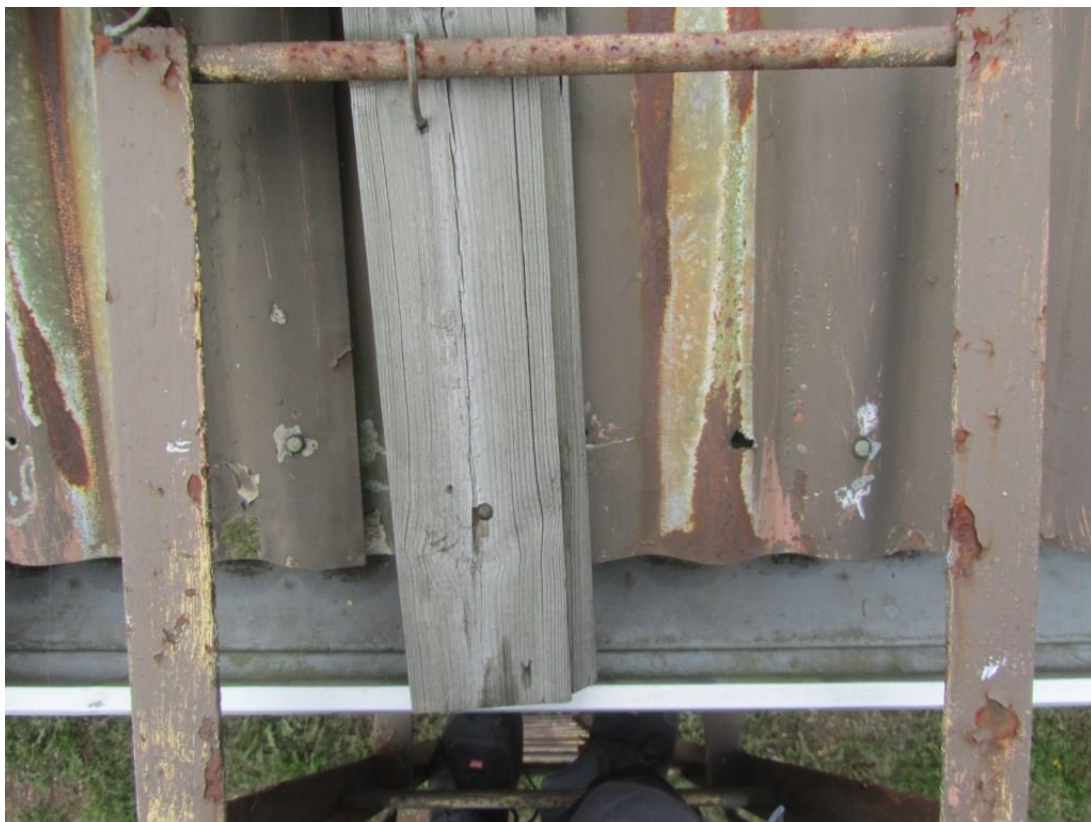
Korroosiovaurioita katteessa.

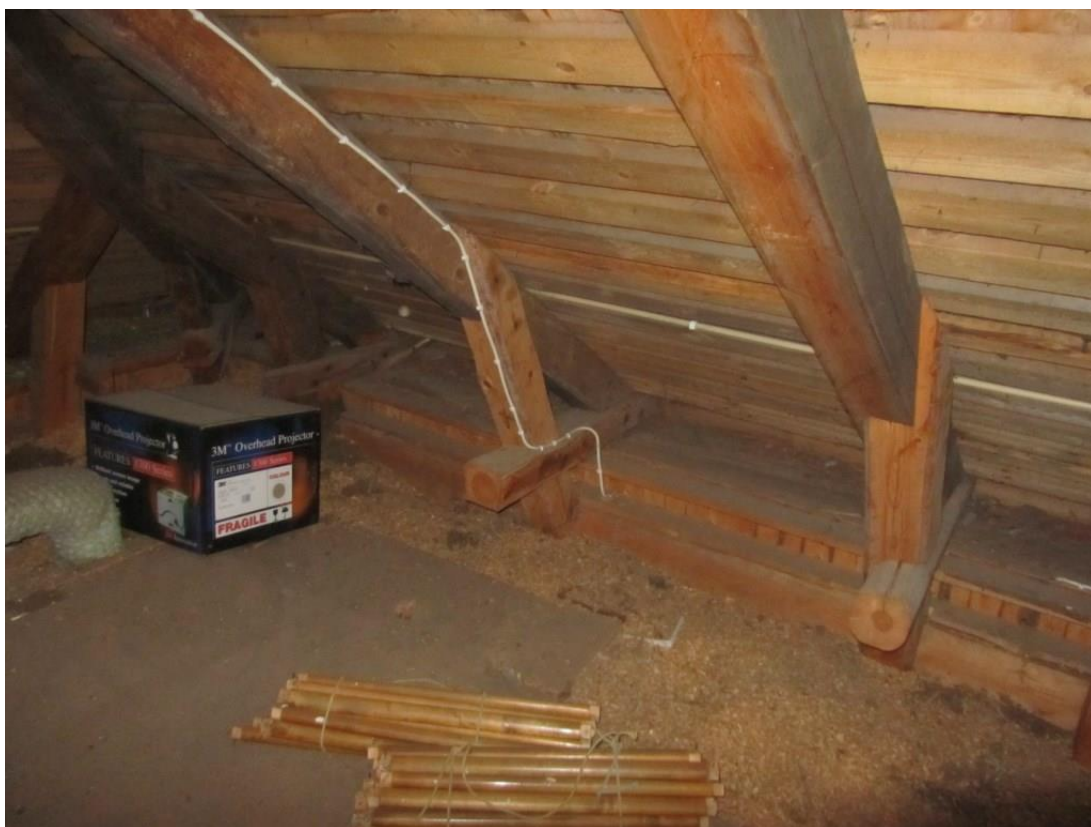
Yläpohjan ilmanvaihto on aistinvaraisen arvion mukaan vähäinen, räystään aluset on laudoitettu umpeen (laajennusosaa lukuun ottamatta).

Kuva yläpohjasta, sivuilla umpiräystäät.

- Aluskatteen korjaaminen irronneilta osin
- Vanhan osan yläpohjatilan tuuletuksen lisääminen (esim. venttiilit päätyihin/räystääänalusiin)

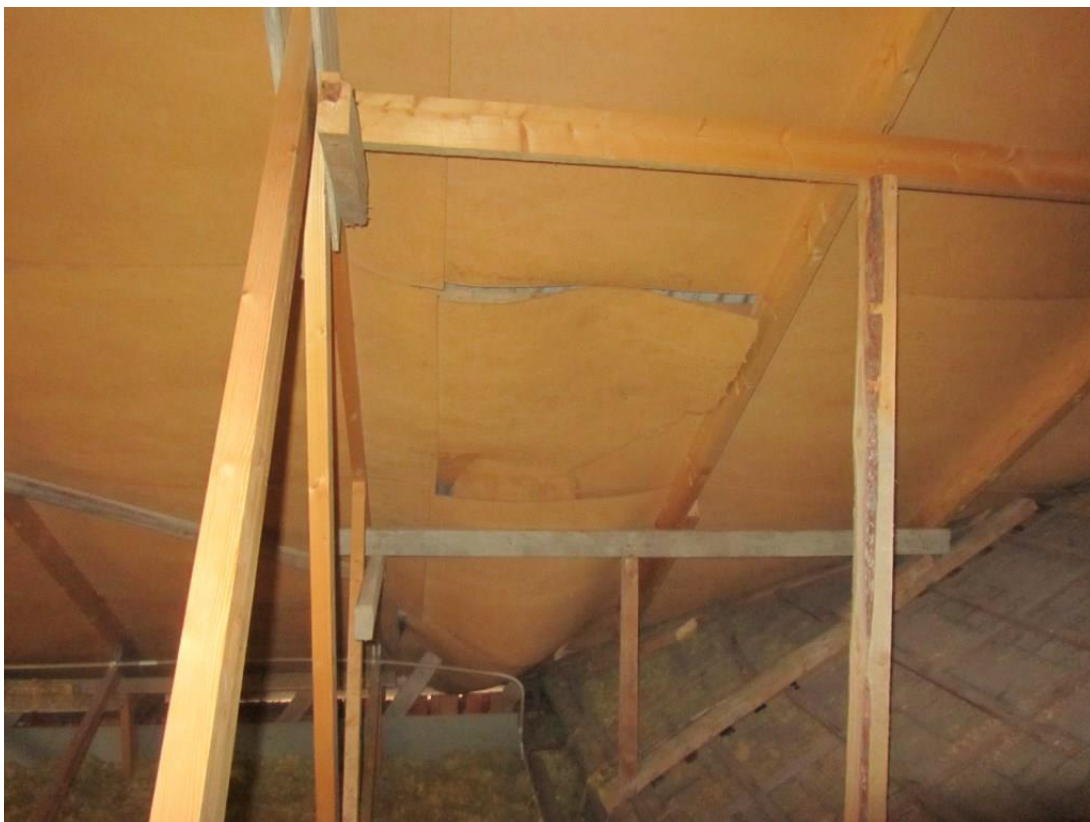
Laajennusosan aluskate kovalevyä, kovalevy roikkuu paikoitellen.

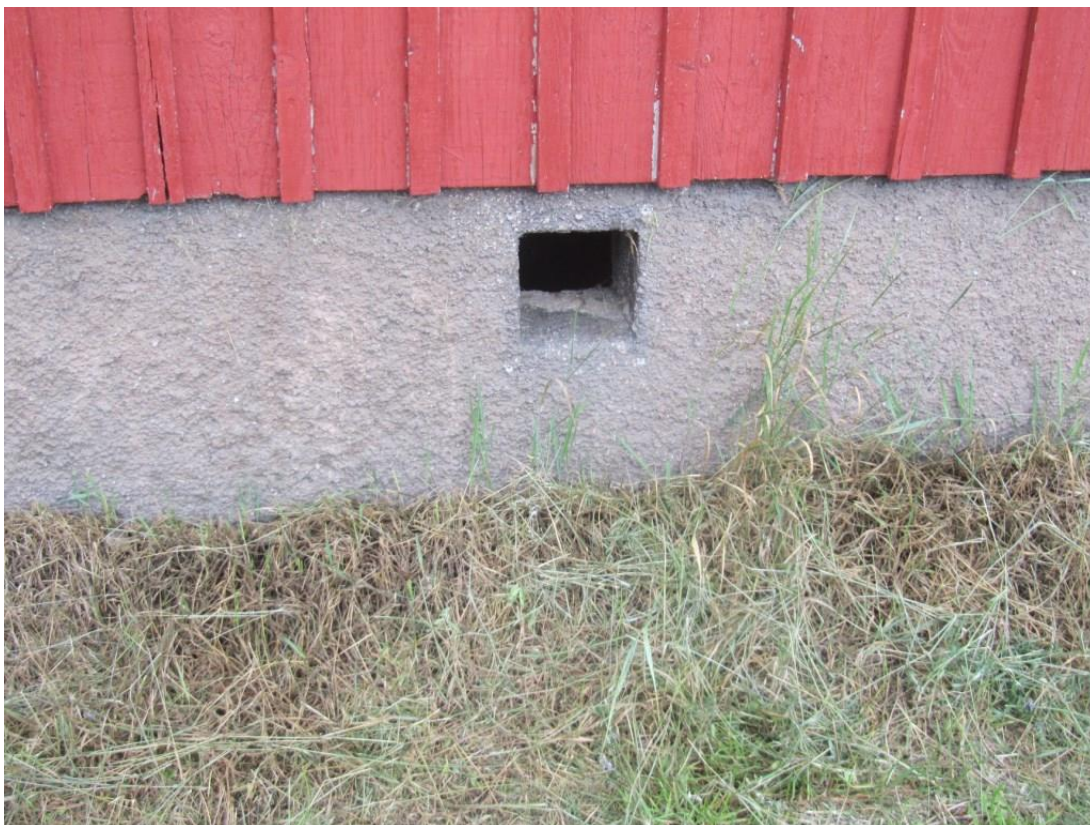
Alapohjan tuuletusaukoissa ei ole pieneläinverkkoja.

Alapohjatilan tuuletusluukut olivat pääosin kiinni tarkastusajankohtana. => tuuletusaukkoihin erilliset teräsrilät (ritilät eivät saa olla liian tiheitä, jotka heikentäisivät alapohjatilan tuuletusta).

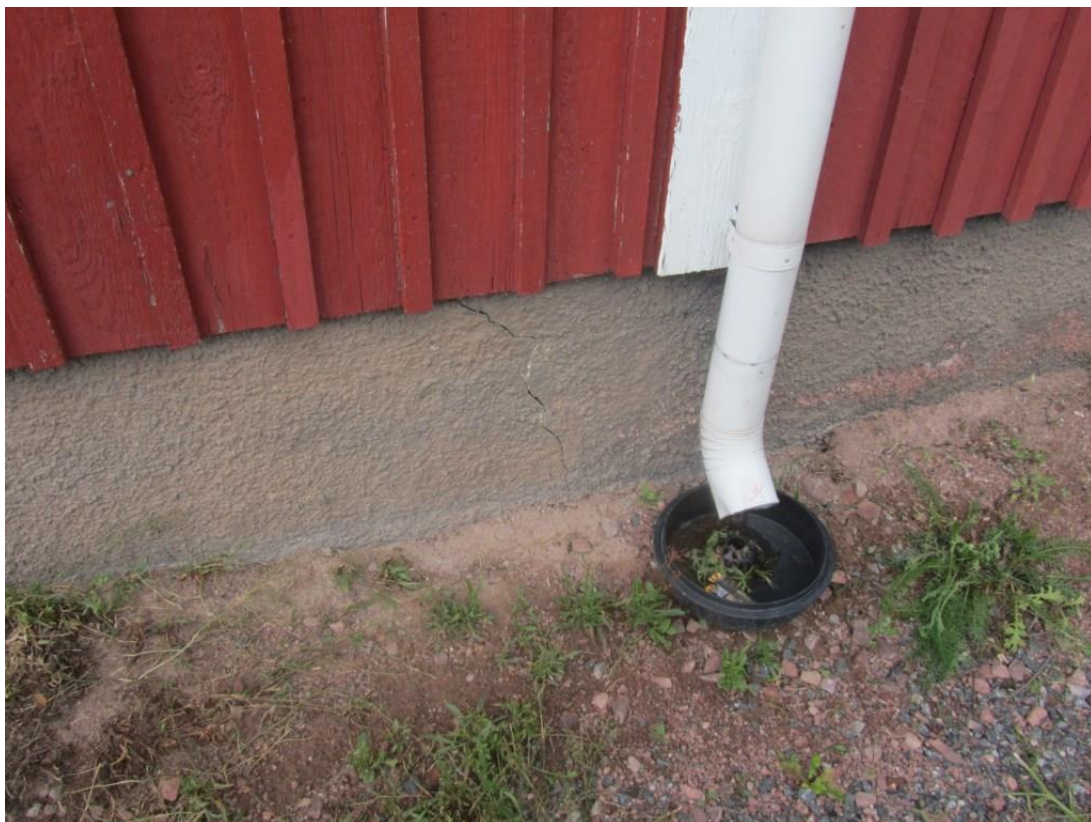
Sokkeleissa ei havaittu merkkejä perustusten merkittävistä halkeamista ja painumista. Lukuun ottamatta vanhan osan/laajennuksen saumakohtassa sekä vanhan osan keittiönpäädyssä olevia halkeamia.

Syöksytorvien alla on rännikaivot, vanhan osan ja laajennusosan liitoskohdassa halkeama.

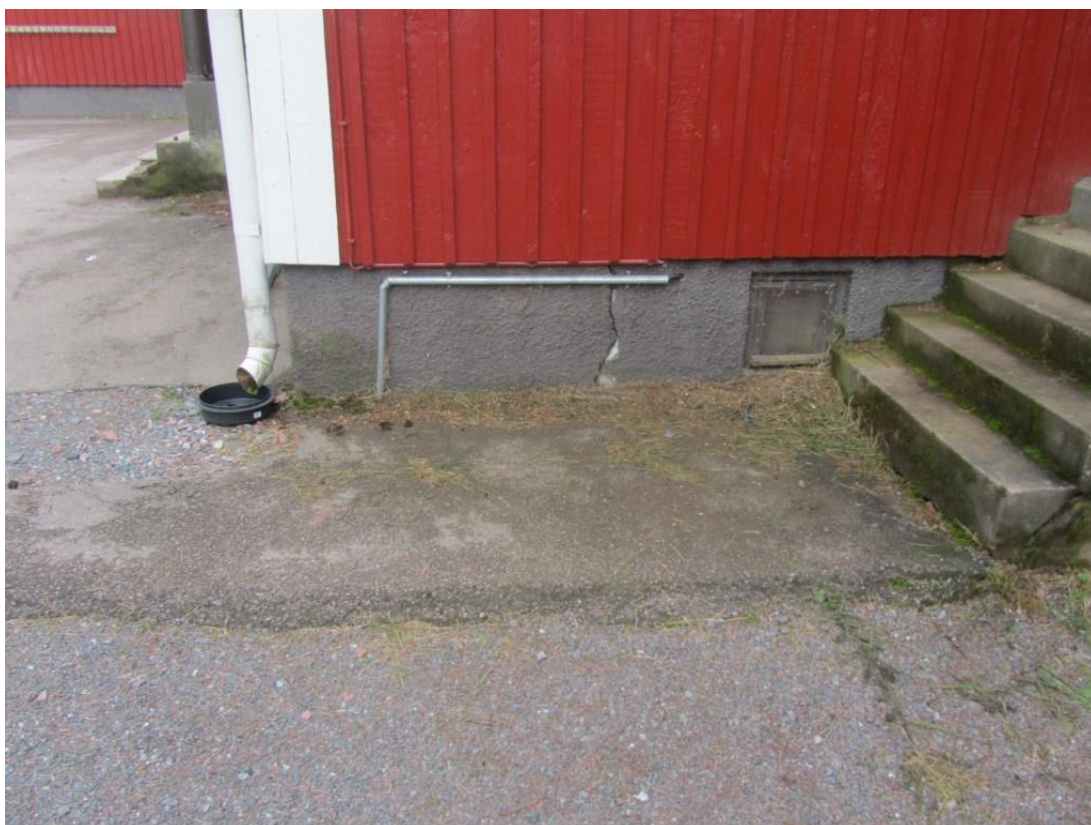
Vanhanosan keittiön päädyssä halkeama.

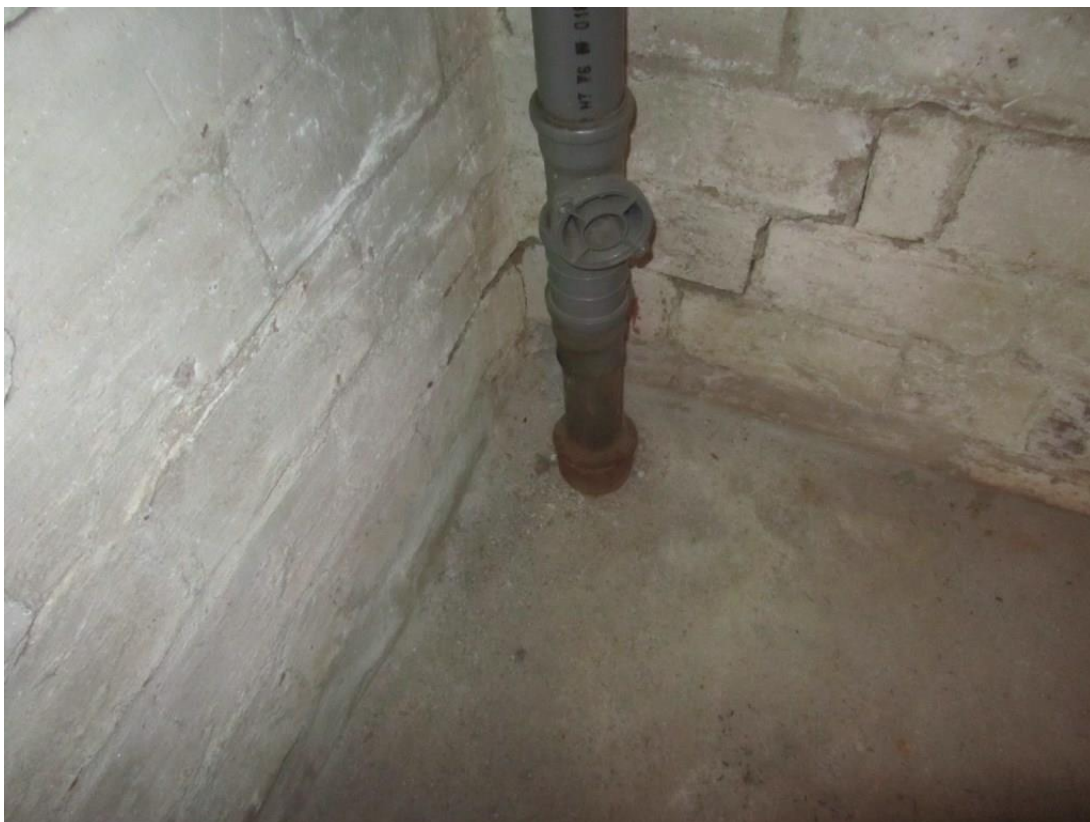
Uusittu viemäri liitetty valurautaviemäriin.

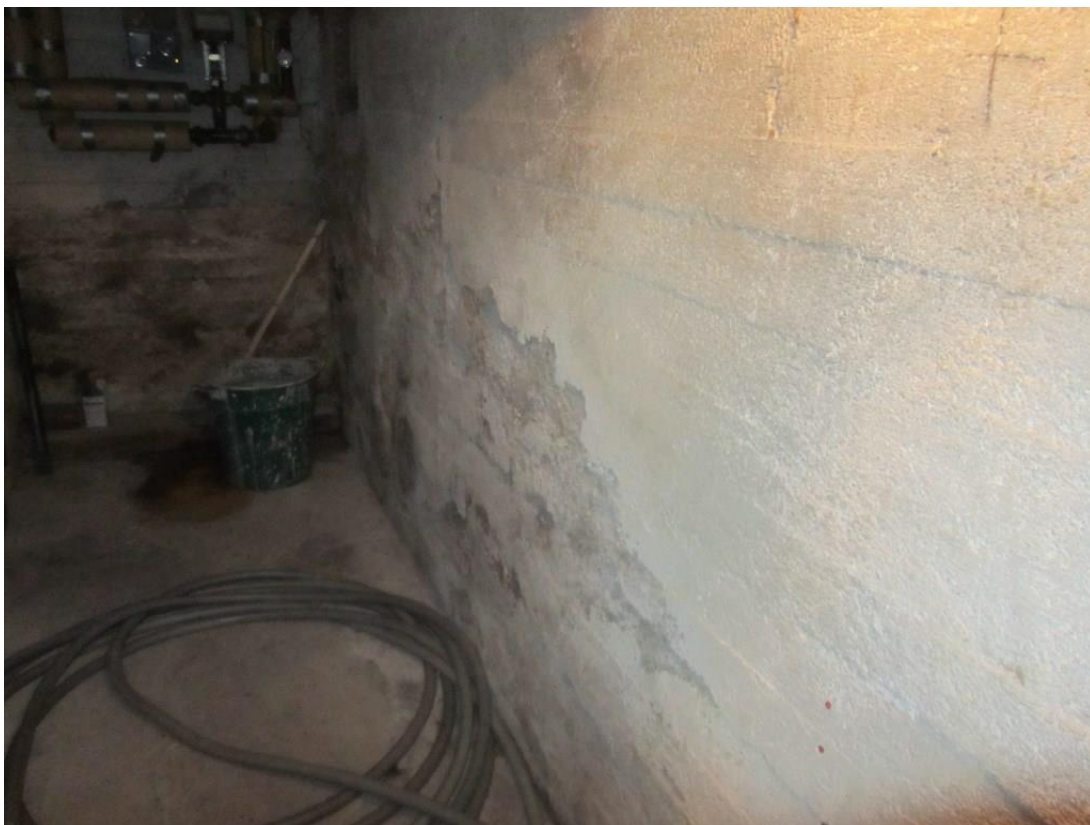
Kellaritilojen lattiassa ja seinissä havaittiin paikoin maakosteutta sekä kosteuden aiheuttamia hilseilyjä sekä pinnoitteiden irtoiluja, maakosteus kellaritiloissa on tyypillistä tämän aikakauden rakennuksissa.

Kellarin seinissä maakosteutta/vauriojälkiä.

- Orgaanisten materiaalien sekä muovimaton poistaminen kellaritiloista

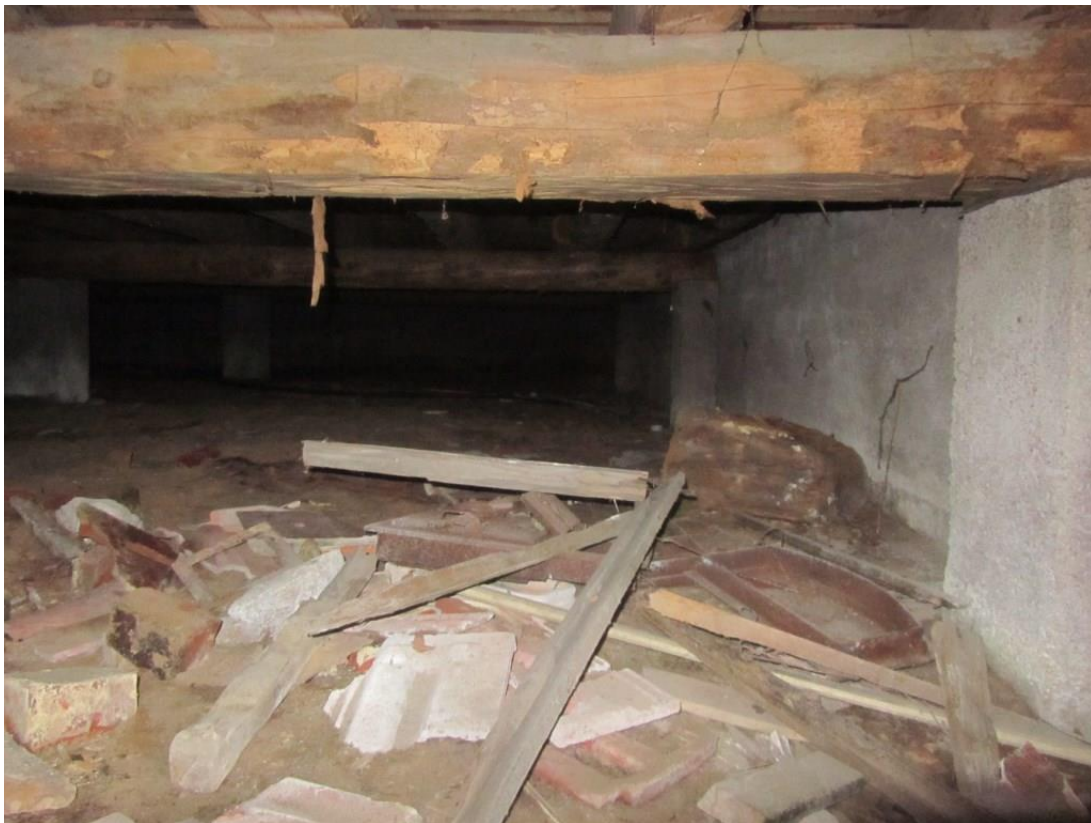
Alapohjaan on jätetty orgaanisia materiaaleja sekä maakasoja, jotka tulee poistaa

Alapohjatilassa mm. orgaanisia materiaaleja jotka tulisi poistaa.

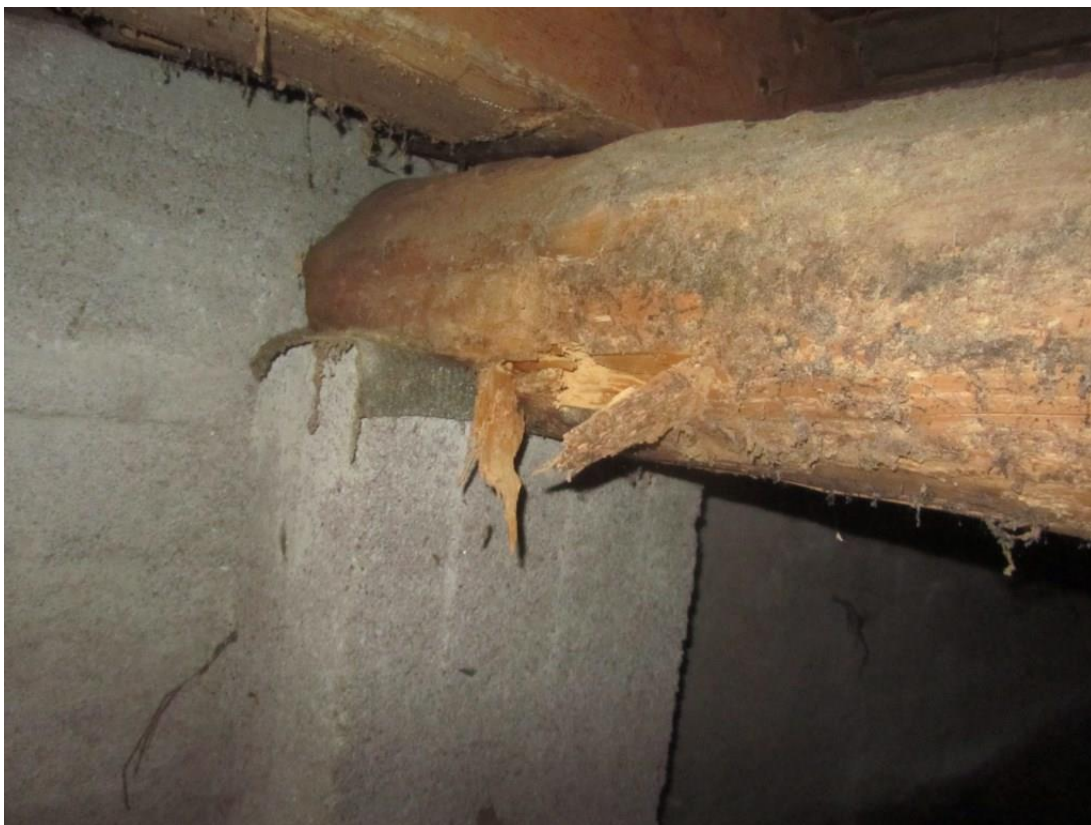
Rakenteissa havaittiin silmämääräisesti tuuletuksen puutteellisuudesta aiheutuneita vaurioita mm. kannatinhirsissä sekä aluslaudoissa (laho- ja mikrobivaurioita).

Kannatinhirsissä paikoittaisia lahovaurioita.

- Alapohjan perusteellinen korjaaminen erillisten suunnitelmien mukaan (purku, desinfiointi, jälleenrakentaminen) Suunnitelmissa pitää ottaa huomioon mm. jäävien rakenteiden desinfiointi, tuuletusten lisääminen, vaurioituneen maamassan poistaminen/korvaaminen sepelillä, kantavien rakenteiden uusimiset, vanhan ja uuden osan liitoskohdan salaojitus, maamassojen uusimiset/lisäämiset, sisätilojen puhdistaminen, lattiapinnoitteiden hengittävyys (uuden osan kellari), yms..
- Viemärintien korjausta alapohjatilassa

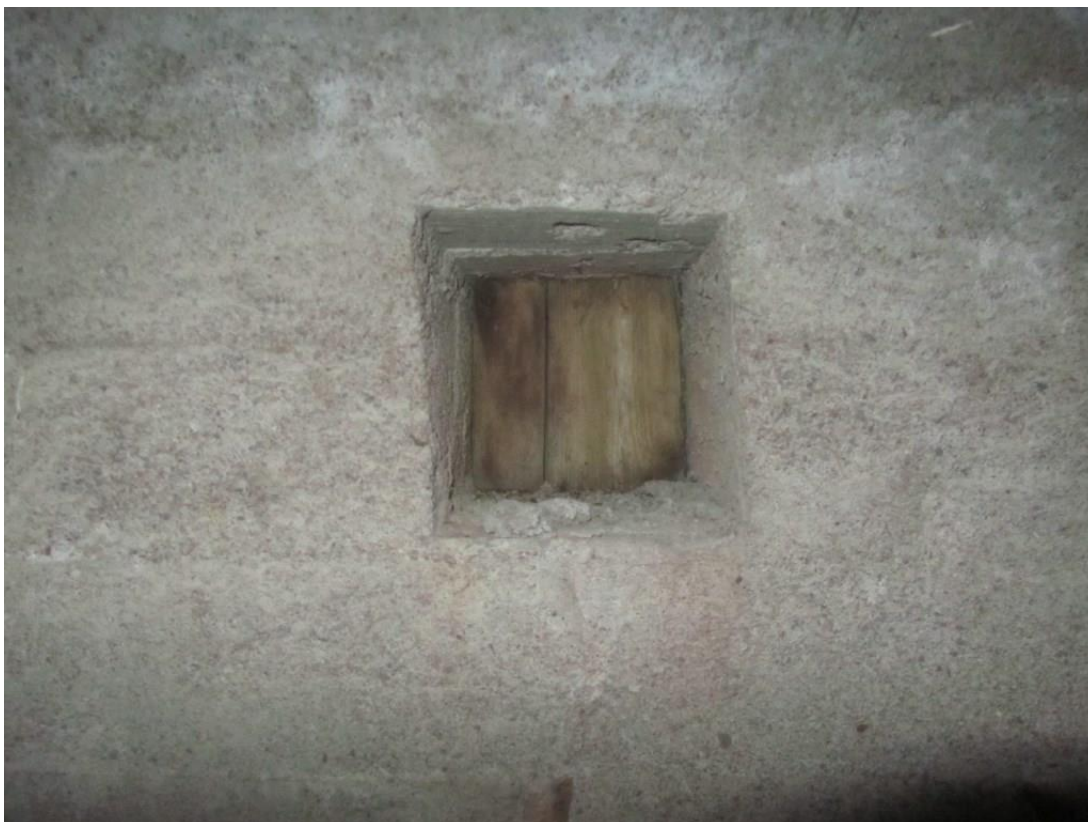
Tuuletusluukku tukittuna.

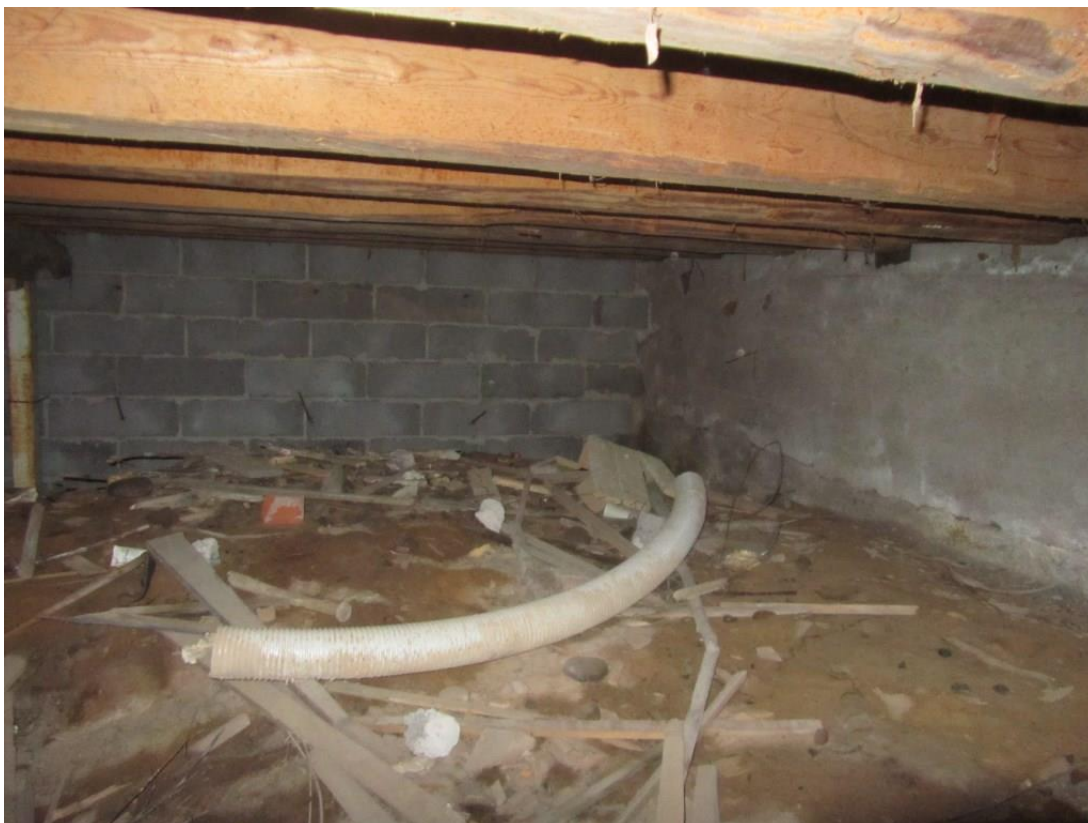
Laajennusosan harkkoseinää. Alapohjatiljan siivoaminen ylimääräisistä materiaaleista.

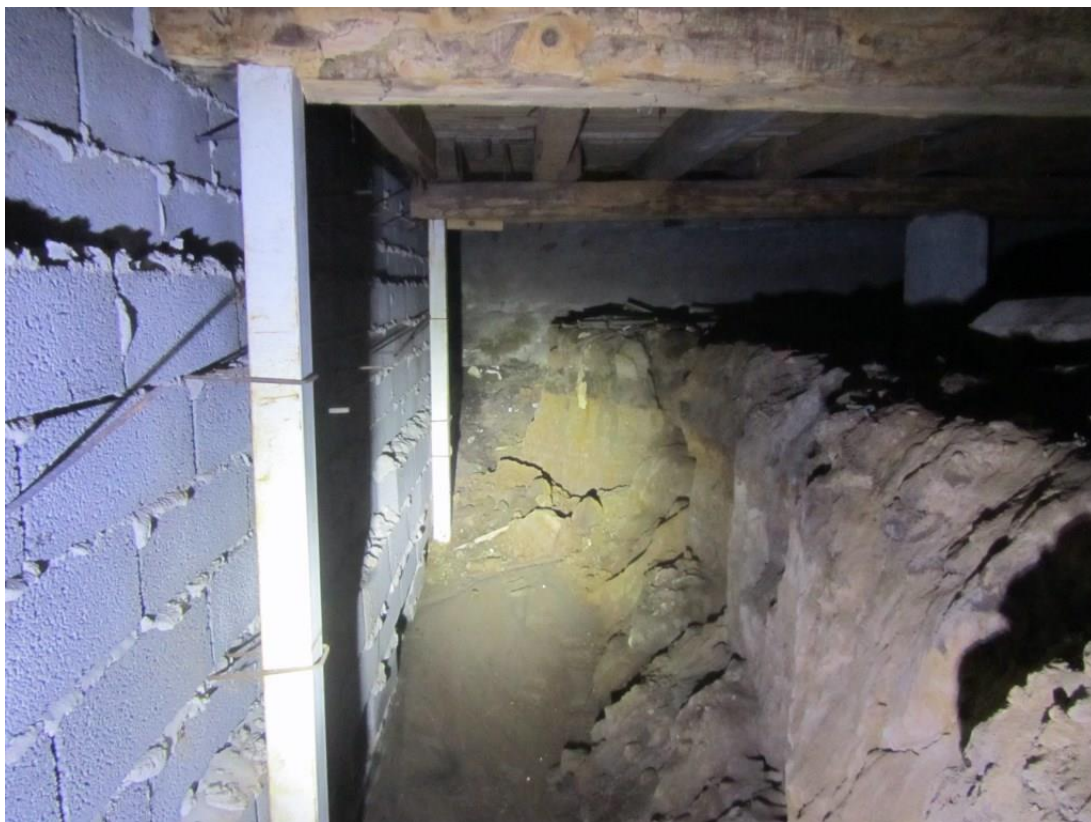
Laajennusosan ja vanhan osan liitoskohdassa maansortumaa sekä märkää hienojakoista hiekkaa. Ko. kohta aiheuttaa myös kosteusrasitusta harkko-/betoniseinän seinän takana oleviin pesuhuonetiloihin sekä lattiarakenteisiin. Kellarikerroksen alapohjassa ei ole havaittavissa kapillaarikosteuden katkaisevaa kerrosta vaan hienojakoista hiekkaa (kapillaarikosteus kulkeutuu rakennuksen alla hienojakoisessa hiekassa). Kohtaa ei ole rakennettu suunnitelmien mukaisesti.

Vanhan ja uuden osan liitoskohta.

- Vanhan ja uuden osan liittymäkohdan korjaaminen alapohjatilasta jonka jälkeen tilanteet tarkailua/tarkistusmittauksia jolloin korjauksen tarve saadaan selville. Rakenteiden kosteudet tulee mitata ennen uusien pinnoitteiden asentamista ja tarvittaessa kuivata kostuneet rakenteet koneellisesti.

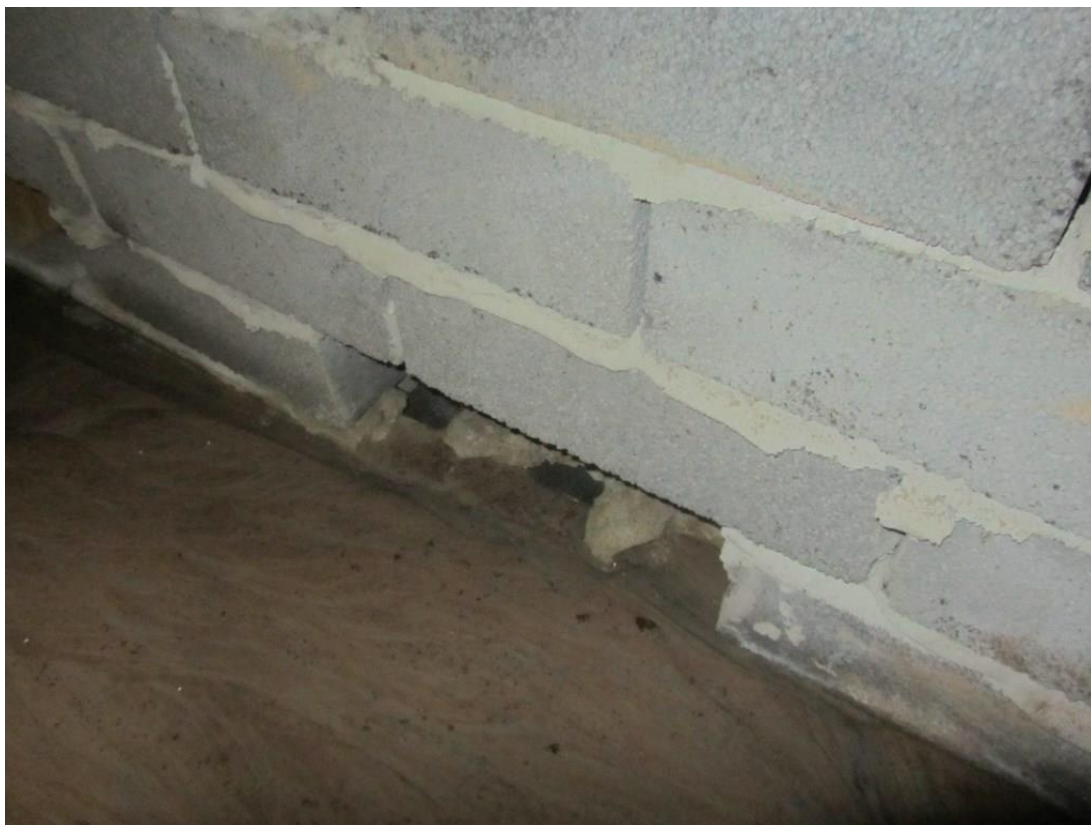
Kaivannon pohjalla vesimärkää hiekkaa.

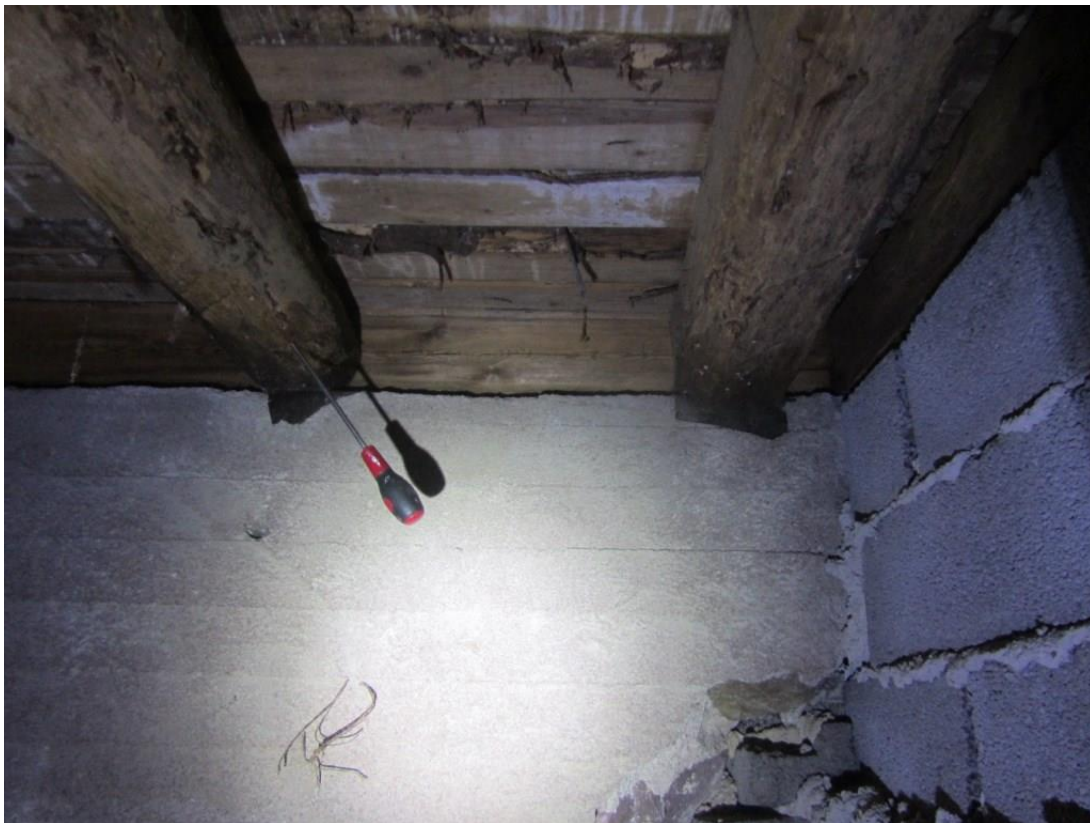
Lahovaurioita kannatinhirsissä.

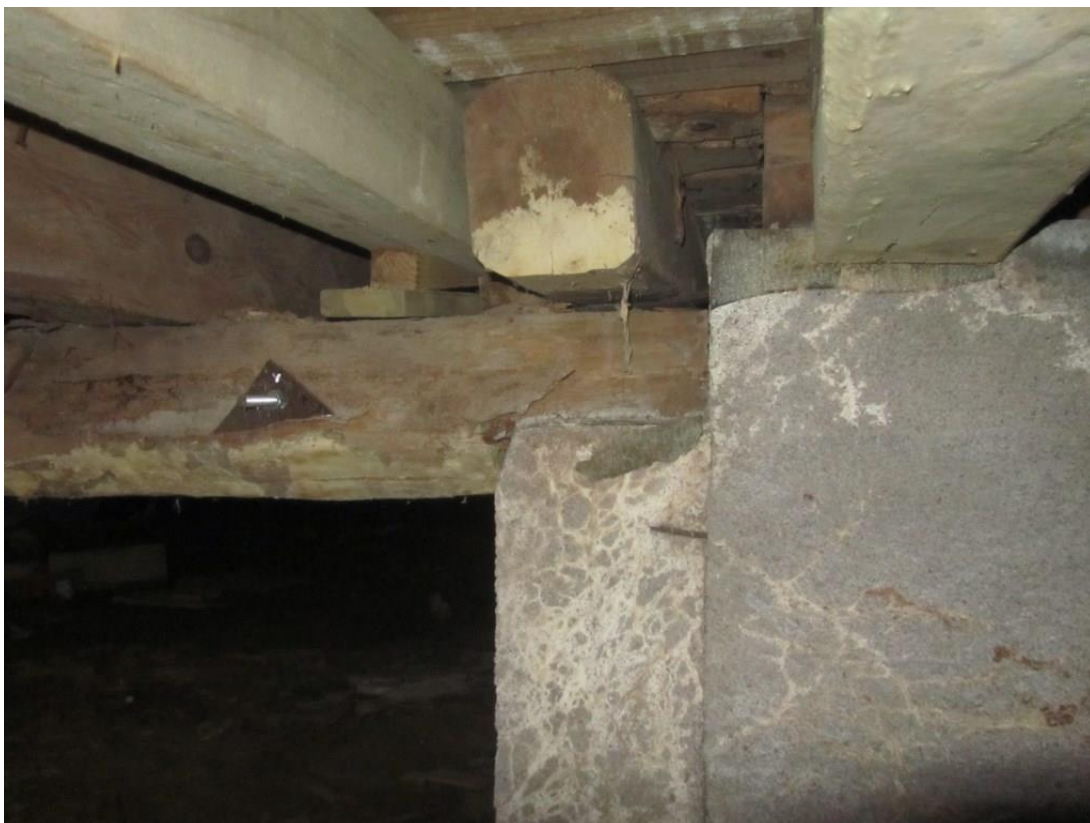
Alapohjatilassa kasvustoa => poistaminen ja desinfiointi homepurkutyöohjeiden mukaan

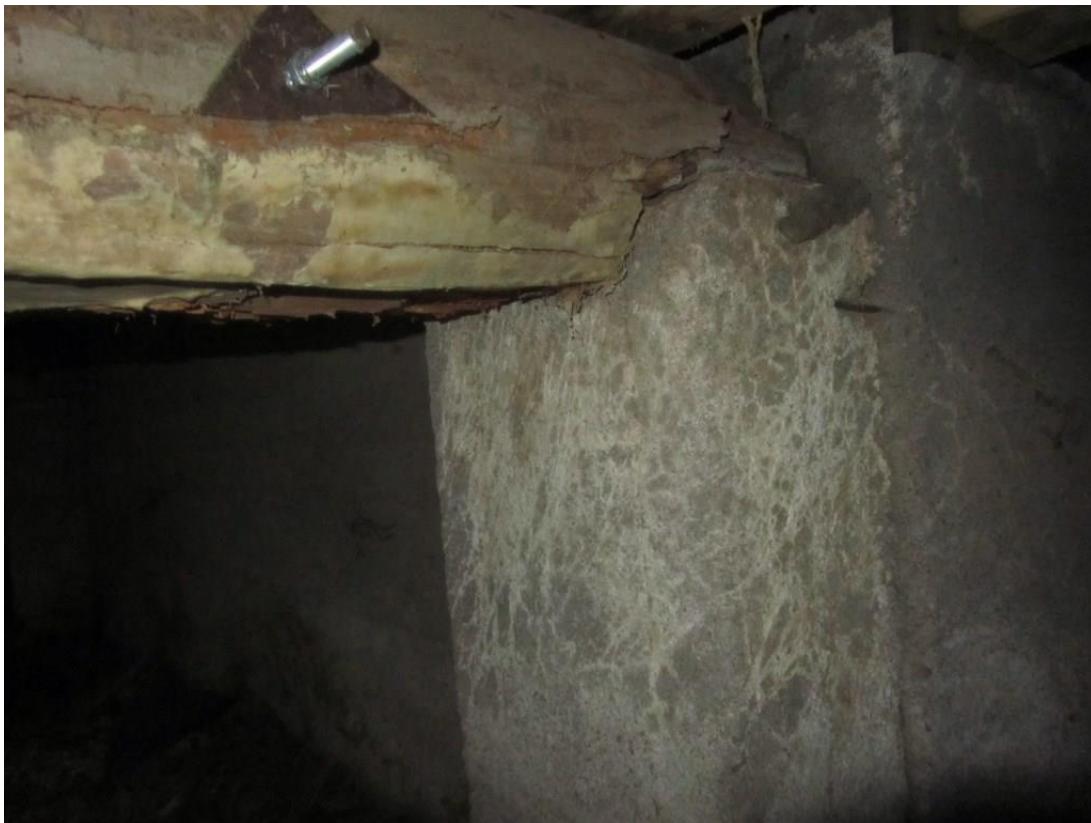
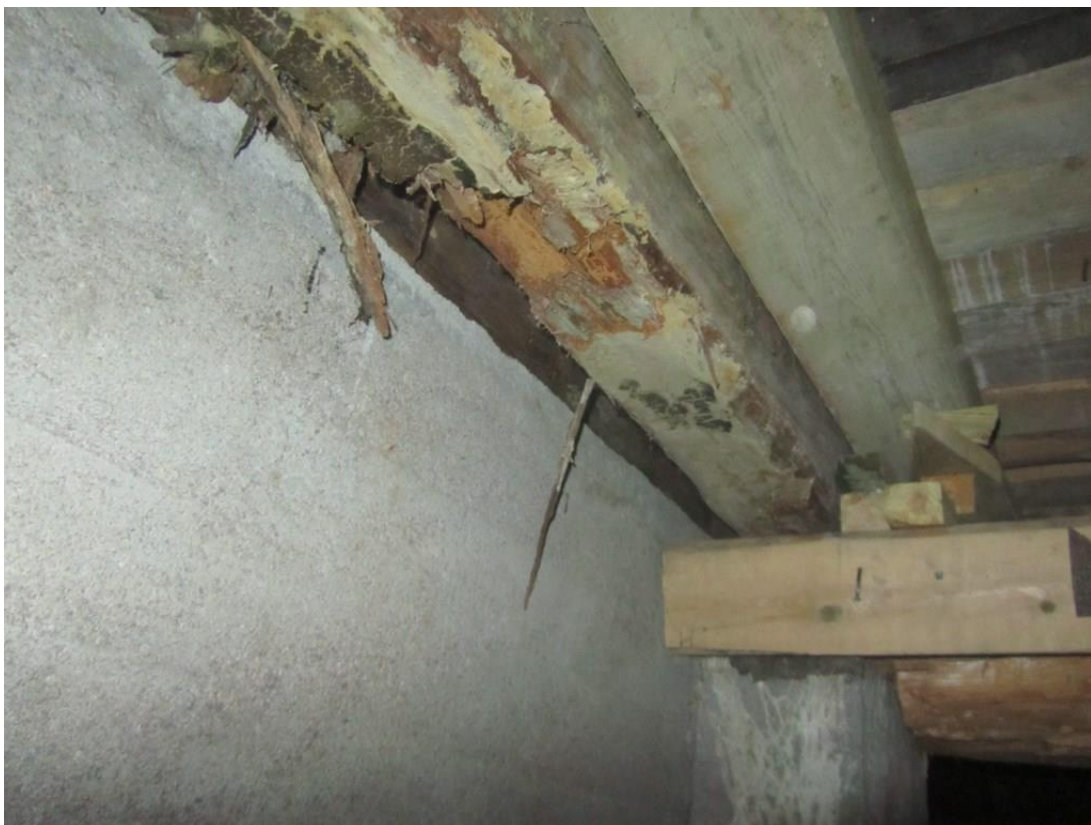
Kasvustoa ja vaurioituneita kannatinpalkkia.

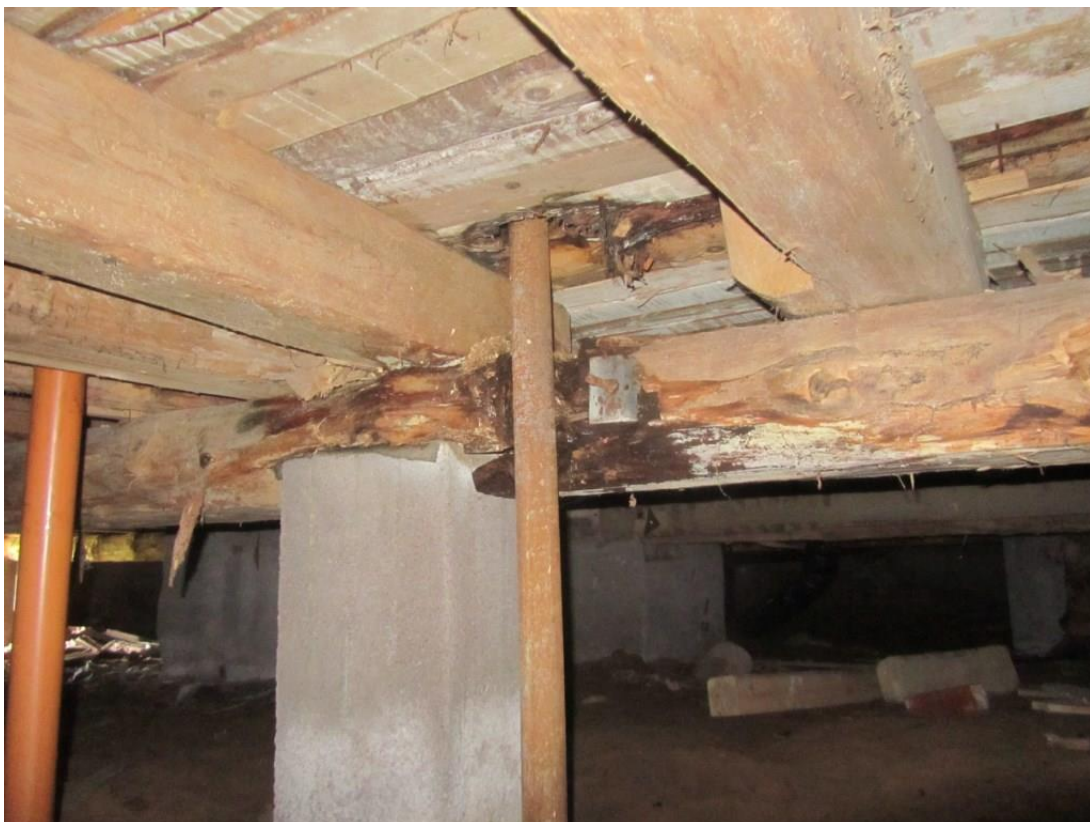
Vaurioitunut kannatinpalkki.

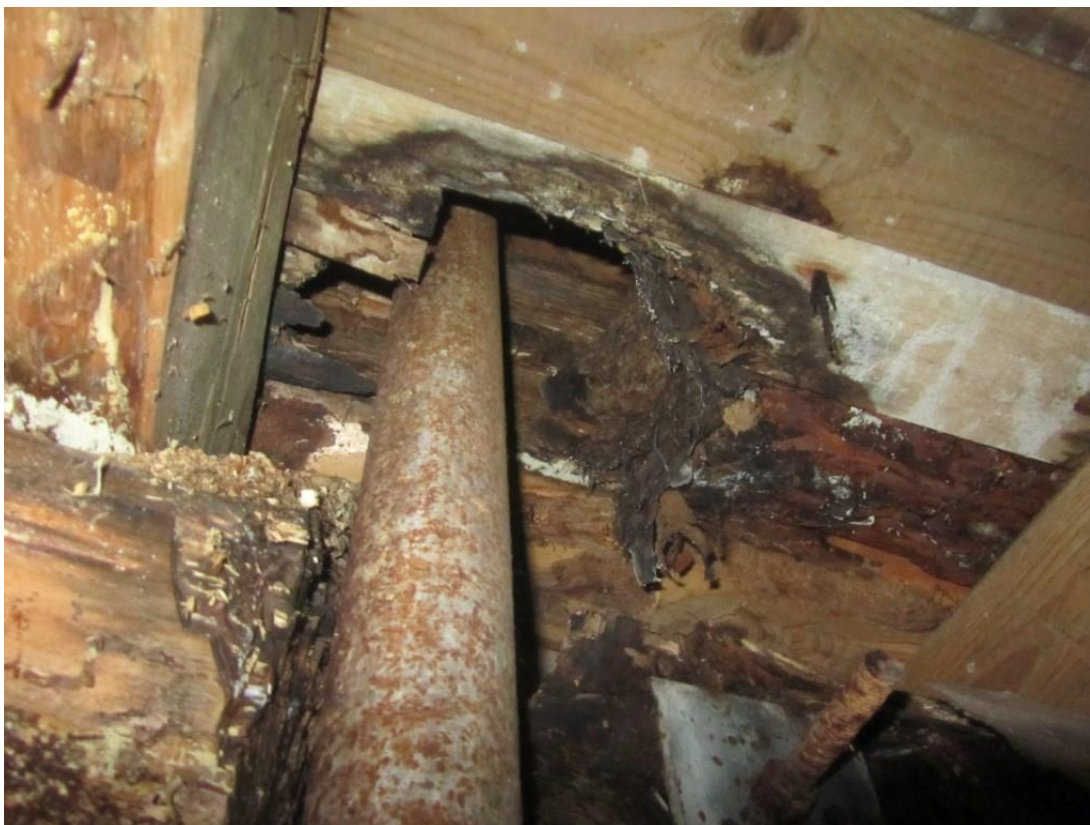
Kaikki vaurioituneet rakenteet tulee purkaa. (mikrobeilla on mahdollisuus päästä sisäilmaan ilmavuotojen kautta esim. läpivientikohdista ja seinän/lattian liitoskohdista).

Alapohjasta ilmavuotoja sisätiloihin

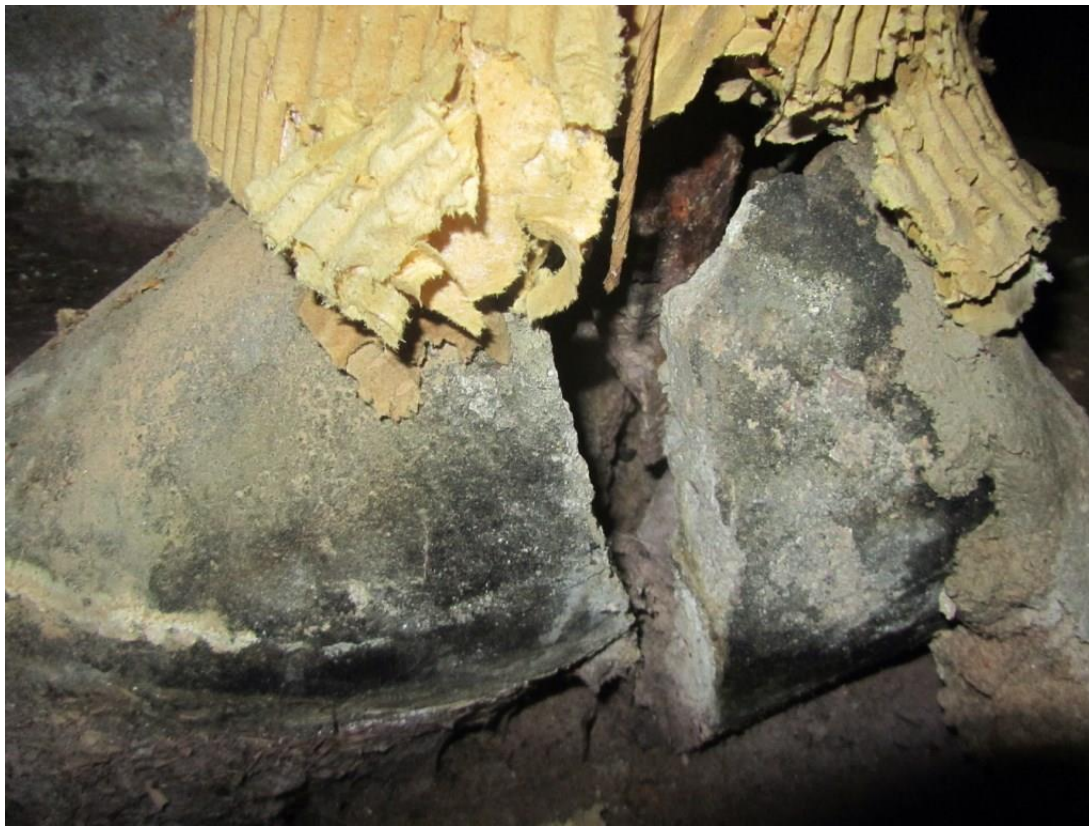
Siivouskomeron viemäriputki on liitetty betoniseen pohjaviemäriin (viemäriputki halki) jolloin pesuvedet ajautuvat alapohjatilaan.

Siivouskomeron viemäröinti liitetty betoniviemäriin, betoniviemäri rikki.
