# KUNTOARVIO

## KUKONHARJAN KOULU

Harjavallantie 389  
29250 NAKKILA

### Kuntoarvioraportti

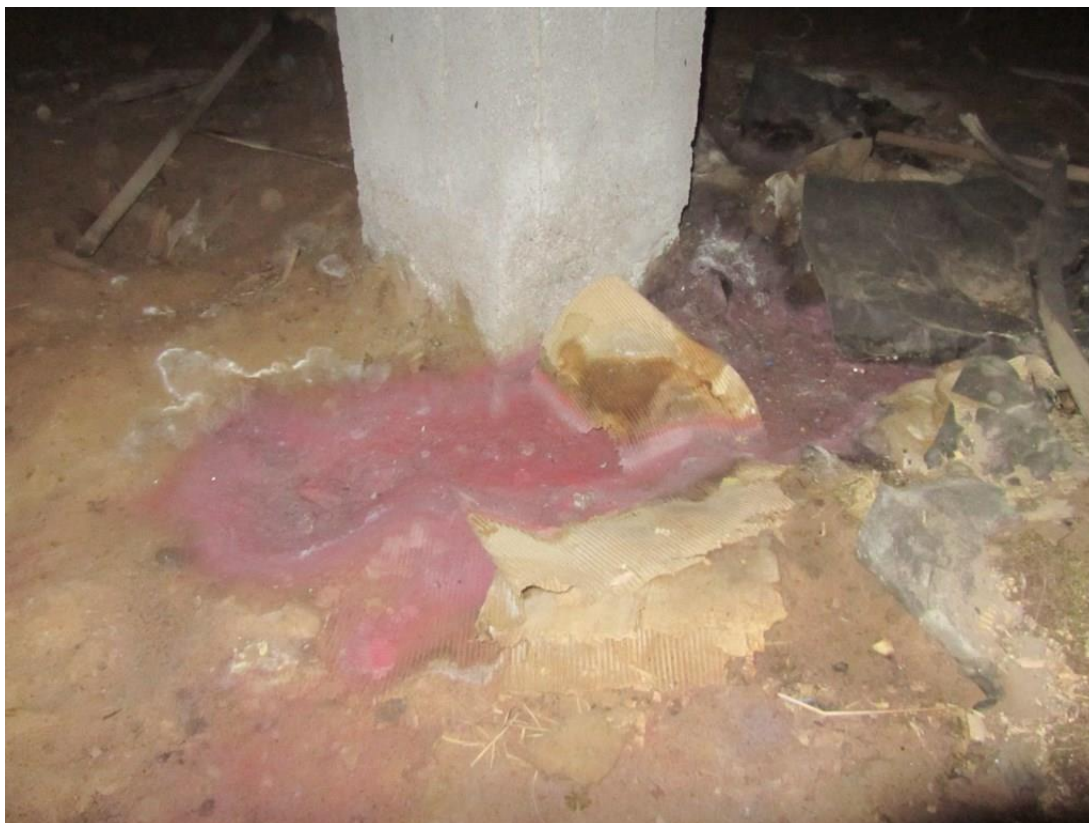
Edellisen kuvan viemärivuotoja alapohjatilaan.

- Alapohjan perusteellinen korjaaminen erillisten suunnitelmien mukaan (purku, desinfiointi, jälleenrakentaminen) Suunnitelmissa pitää ottaa huomioon mm. jäävien rakenteiden desinfiointi, tuuletusten lisääminen, vaurioituneen maamassan poistaminen/korvaaminen sepelillä, kantavien rakenteiden uusimiset, vanhan ja uuden osan liitoskohdan salaojitus, maamassojen uusimiset/lisäämiset, sisätilojen puhdistaminen, lattiapinnoitteiden hengittävyys (uuden osan kellari), yms..
- Viemärintien korjausta alapohjatilassa

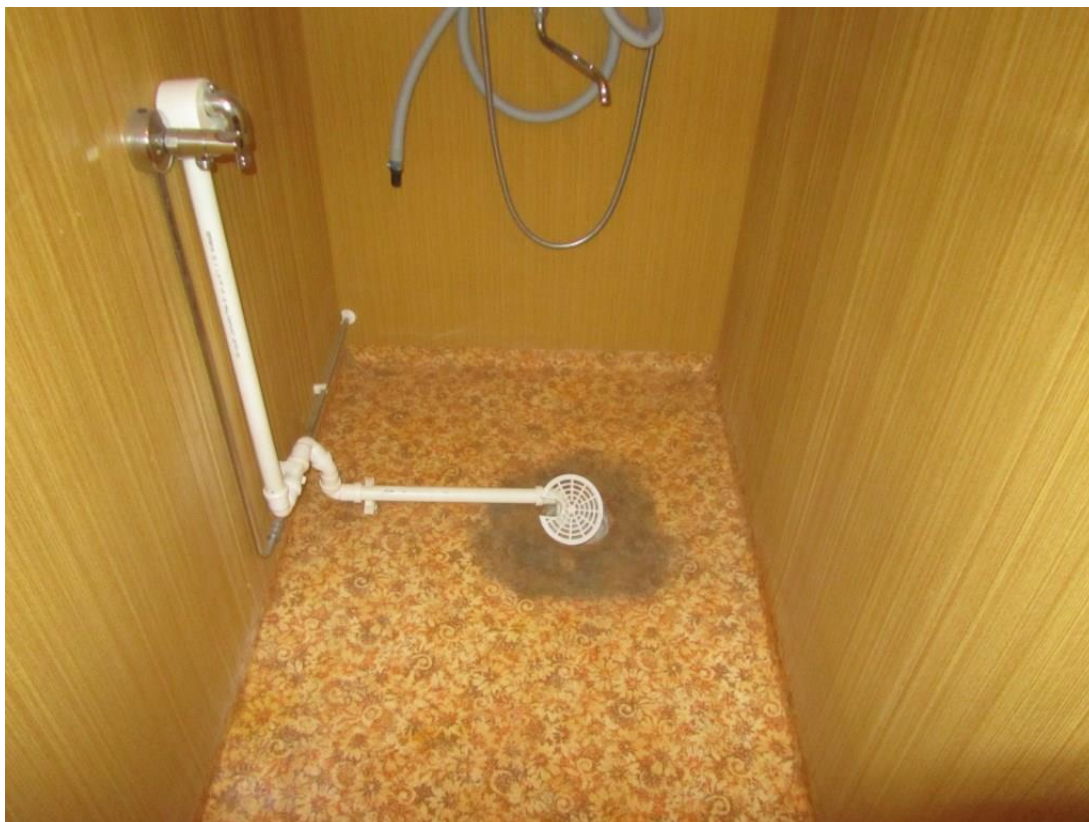
Yläkerran wc tilojen yhteydessä olevassa suihkutilassa oleva muovimatto on irti alustastaan, pyykkikoneen poistoputki on johdettu jossain vaiheessa lattiakaivoon joka on kostuttanut lattiakaivon ympäristöä (nyt rakenteet kuivat, tila ei ole enää ollut käytössä)..

Yläkerran pesuhuoneen lattiakaivon ympärillä muovimatto irti.

- Ei välitöntä korjaustarvetta
- Seuraavan pesuhuoneremontin yhteydessä => rakenteiden kunnon tarkistaminen rakenteita avaamalla

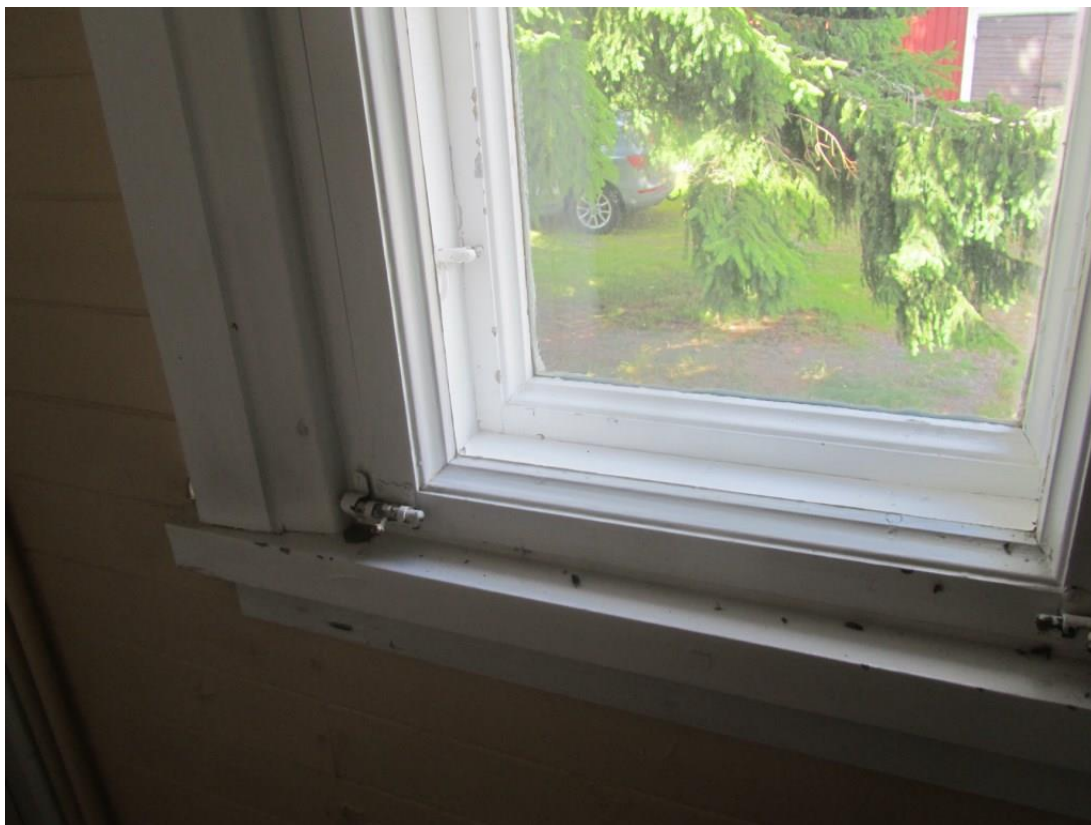
Ikkunat on uusittu pääosin kokonaan, uusitut ikkunat ovat kolminkertaisia ja puupokineen, lukuun ottamatta keittiön tuulikaapin ikkunoita, jossa vanhat kaksinkertaiset lasit.

Kuistissa kaksinkertainen ikkuna.

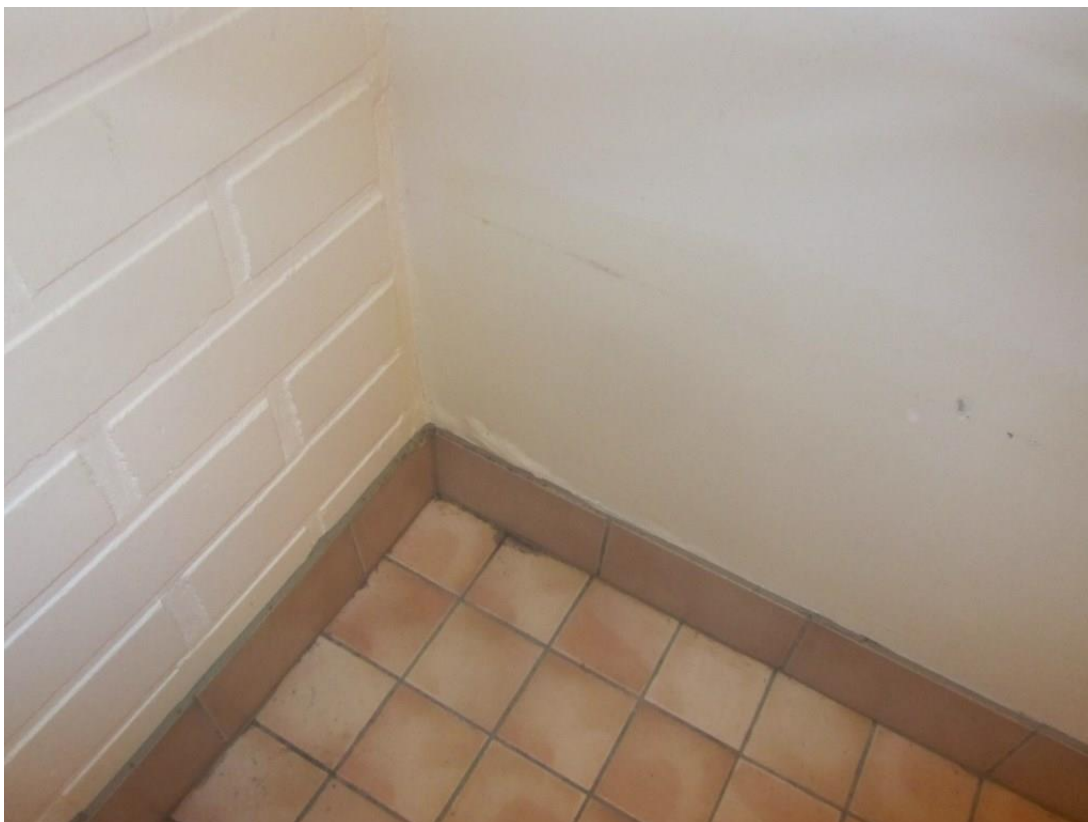
Kellaritilojen lattiassa ja seinien alaosissa havaittiin paikoin maakosteutta sekä kosteuden aiheuttamia hilseilyjä sekä pinnoitteiden irtoiluja.

Maalipintojen hilseilyä seinien alaosissa.

- Tiiviiden lattiamateriaalien poistaminen ja rakenteiden desinfiointi. Lattiarakenteen kuivaaminen/pinnoittaminen erillisten suunnitelmien mukaan.
