Rakennuksen rakenteellisen turvallisuuden arviointitodistus

Nimi *Haapajärven maneesi*
Osoite: *Erkkiläntie 1*
85800 Haapajärvi

TARKASTUSKIRJA

Kohteen nimi **Haapajärven maneesi**

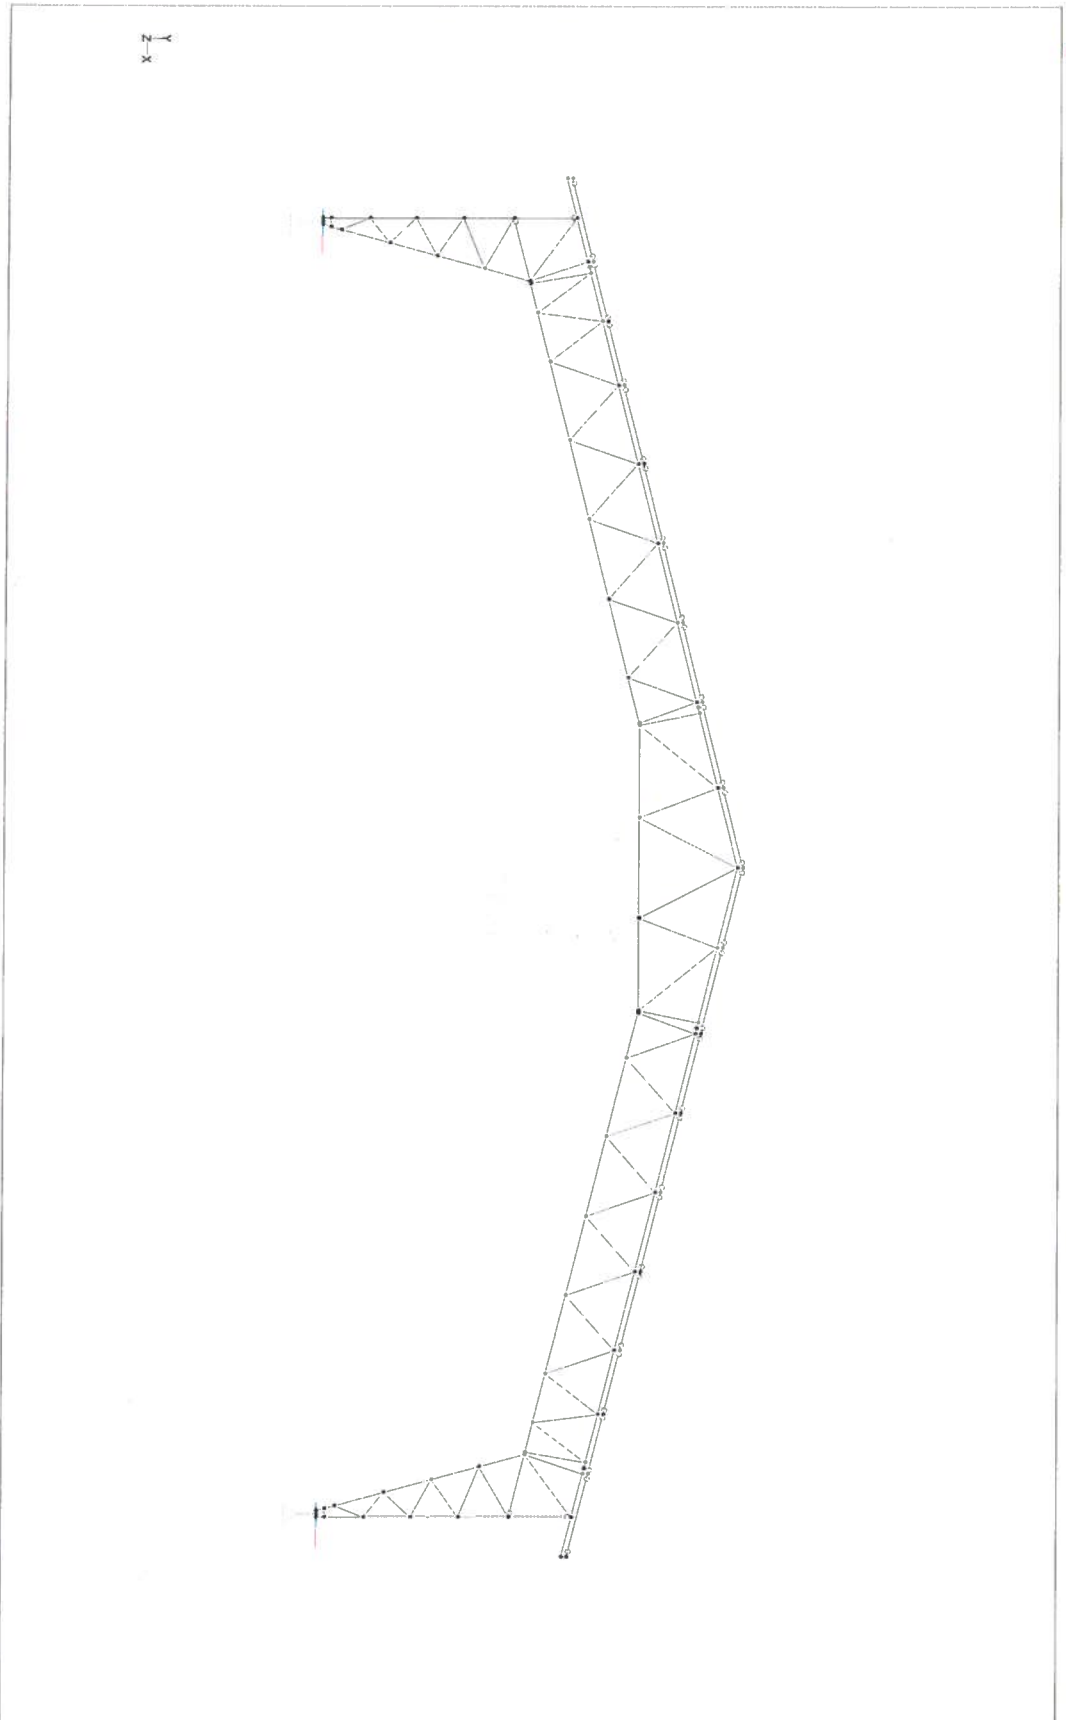
- Kuva 1. Kehän laskentamalli
- Alkuperäisiä laskelmia ei ole saatavilla, joten uusi laskentamalli on tehty rakennepiirustusten ja paikampäällä tehdyjen mittausten perusteella.
 - Laskenta on tehty Staad.Pro V8i-laskentaohjelmalla.
 - Rakenne on kaksirivikelhä, jonka poikkaiset (maneesin pituussuuntaiset) nurjahdusvennat on hoidettu ylä- ja alaparteen hatuorsilla sekä pilarin sisäpäärteen hatuorsilla ja pilarin ulkopäärteen tankuilla.

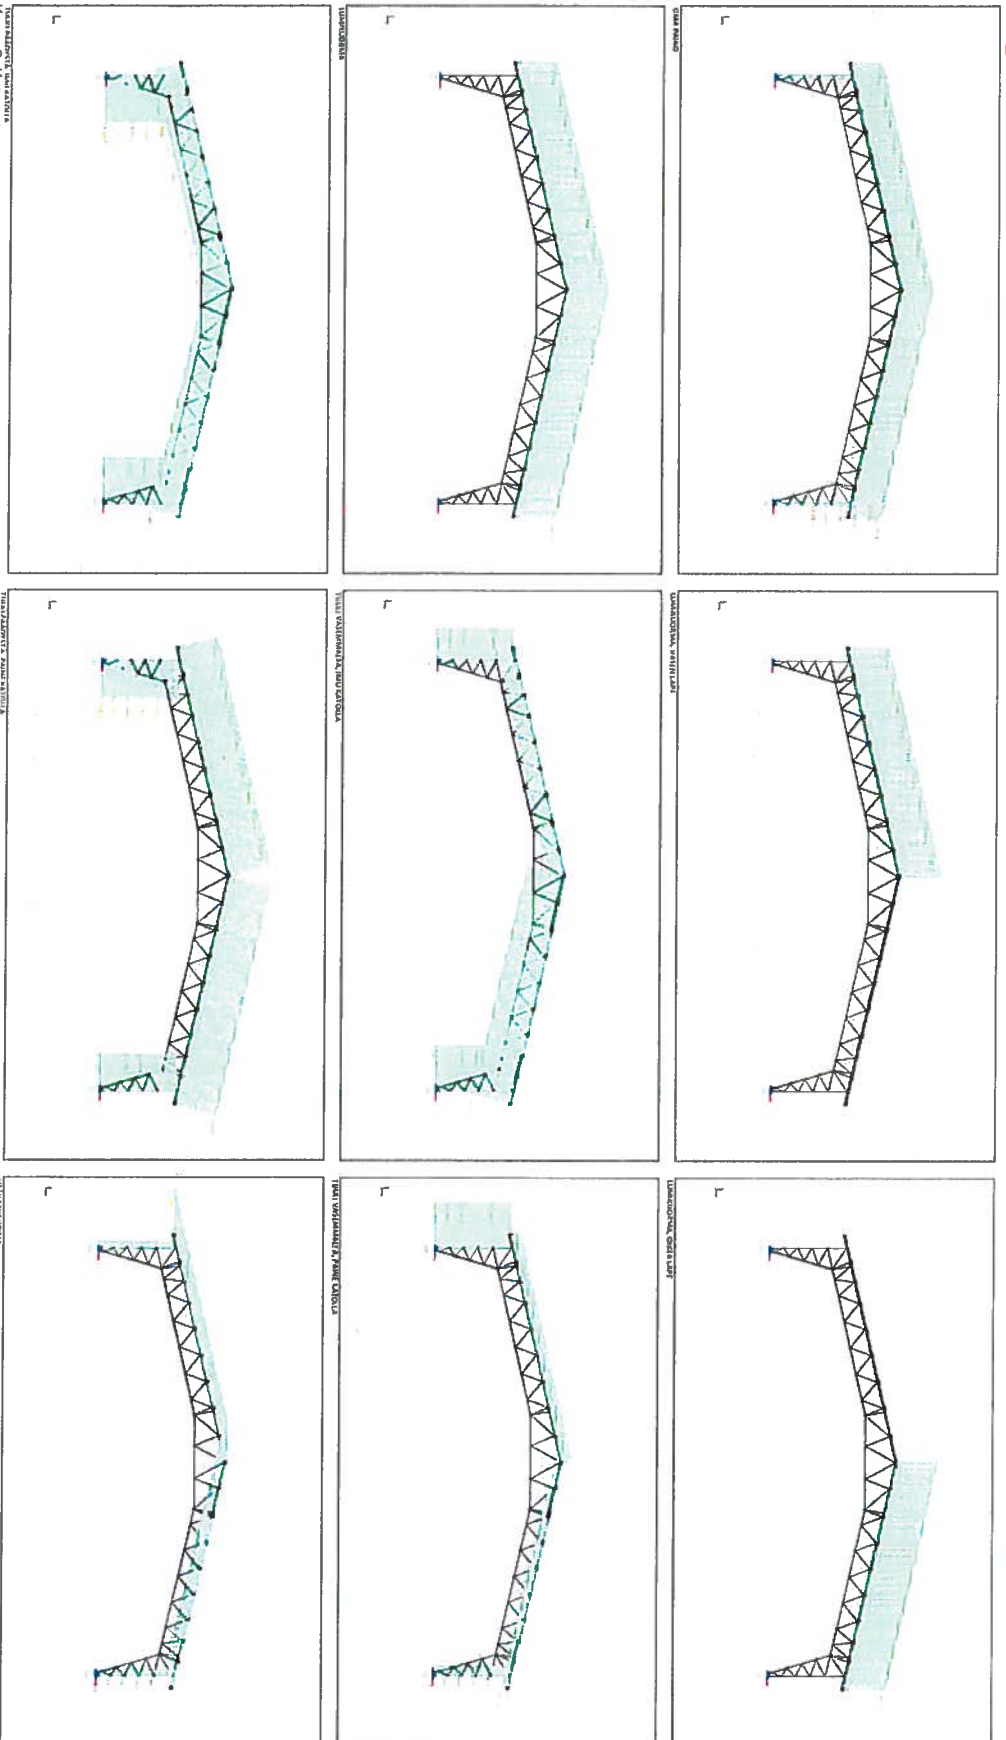
Kuva 2. Kehän kuormat

- Laskenta on suoritettu maneesin rakentamisaikaan voimassa olleen Suomen rakentamismääräyskokoelman B7 mukaisesti.
- Rakenteen kuormina on käytetty omaa painoa, lumikuormaa (1,8kN/m²), tuulikuormaa (0,46kN/m²) ja itsevaakavoimaa.

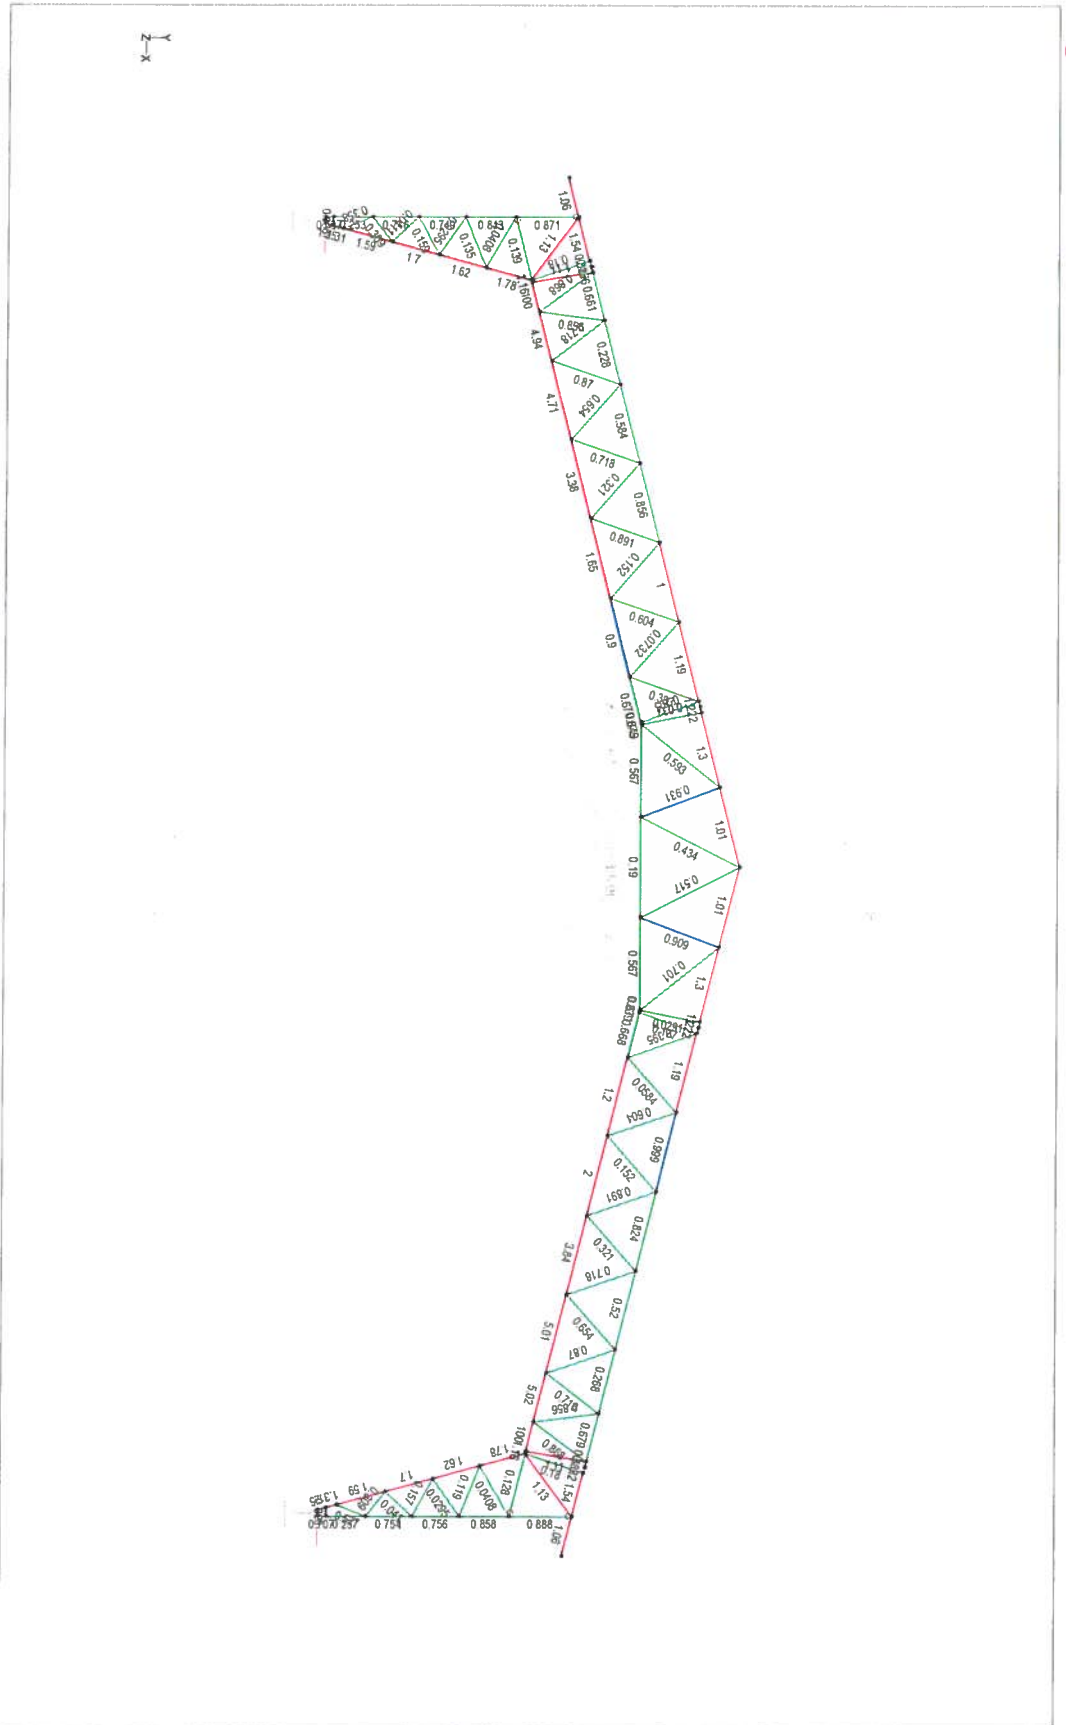
Kuva 3. Kehän käyttöasteet

- Käyttöasteiden ylityksiä on yläpaarteilla lähellä harjaa, alapaarteilla kehän nurkan läheisyydessä, pilarin sisäpuolisella paarteella sekä kehän ulkonurkan yläpaarteilla ja diagonaaleilla.
- Suurimmat käyttöasteet ovat alapaarteen ja pilarin liitoskohdassa, jossa käyttöasteet ovat niin suuret että laskentaohjelman ilmoittaa arvoksi 100. Todelliset käyttöasteet ovat kuitenkin reilusti yli viiden kyseisellä alueella.
- Alapaarteen ja pilarin (maneesin pituussuuntainen) rужandustuennat ovat varsin harvat suhteessa kehän profiileiden kokoon, joten parantamalla rужandustuentaa on mahdollista pienentää käyttöasteita.
- Käyttöasteiden ylitykset ovat kuitenkin niin suuret, ettei peikätään rужandustuentoja lisäämällä ole mahdollista saada rakennetta laskennallisesti kestäväksi.

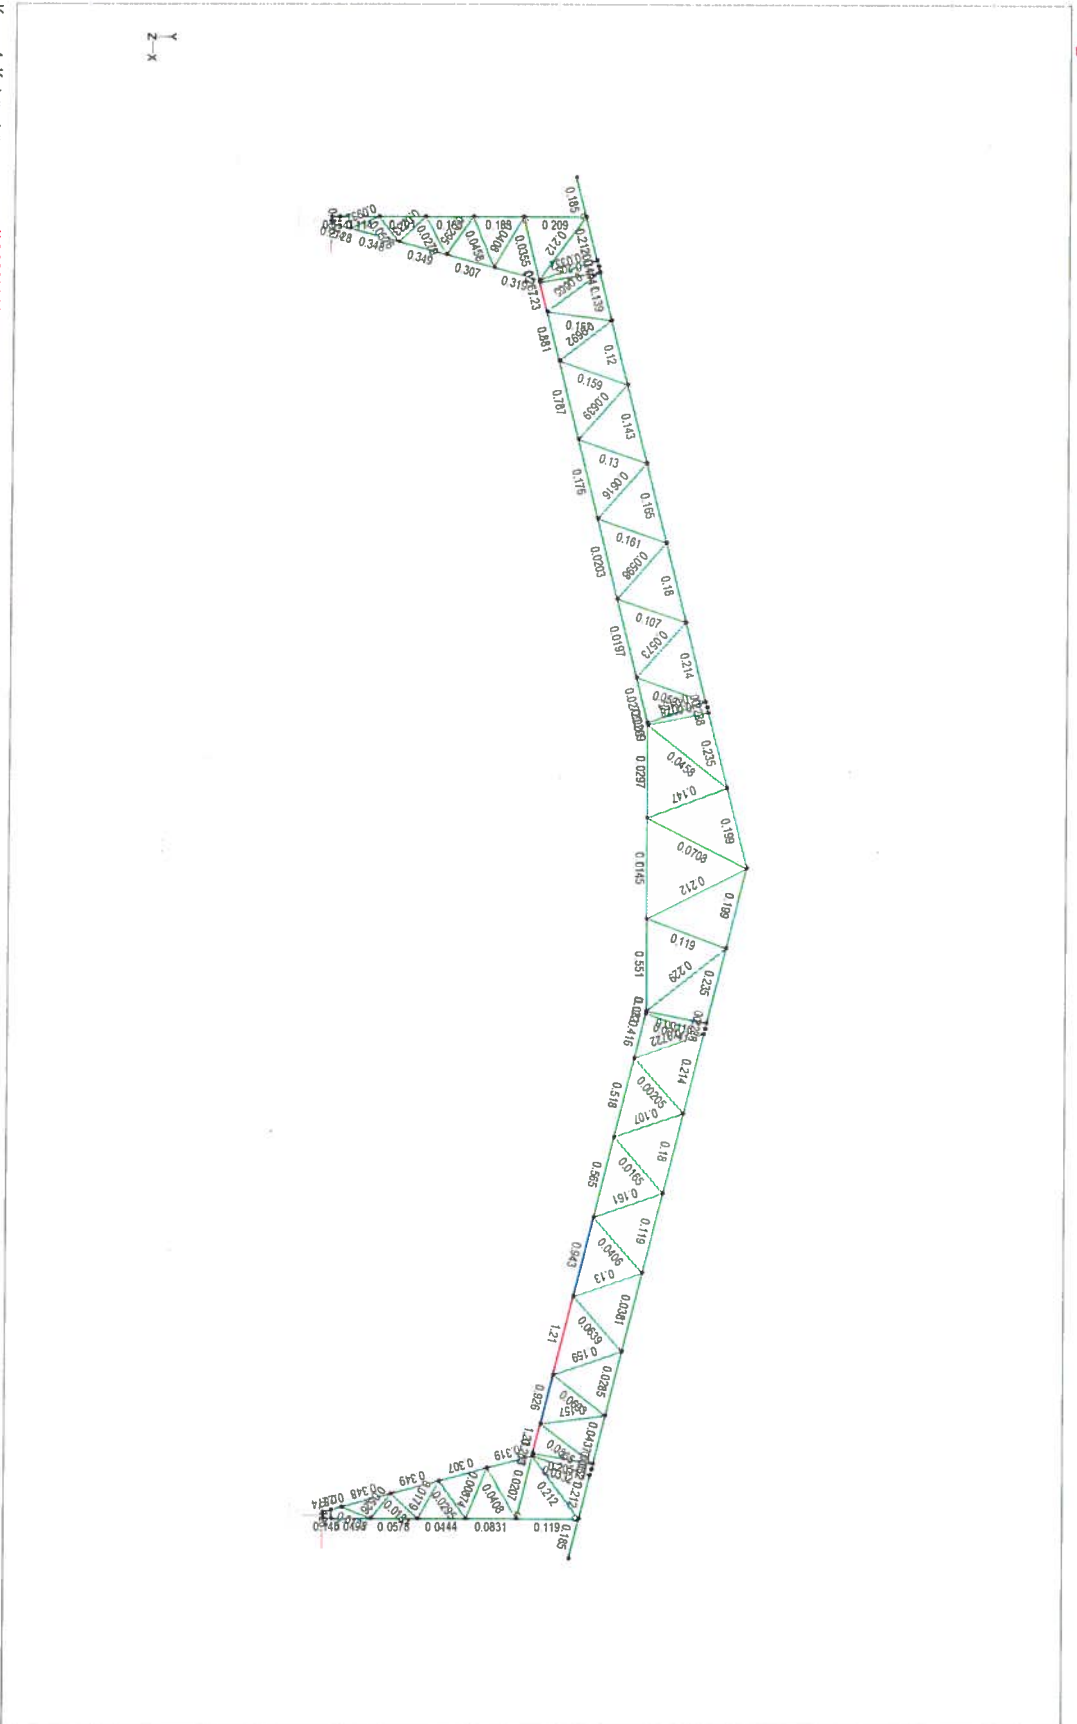
Kuva 4. Kehän käyttöasteet **ILMAN LUMIKUORMAA**

- Käyttöasteiden ylityksiä tulee alipariteelle maksimituulikuormalla myös tilanteessa, jossa ei ole ollenkaan lumikuormaa. Maksimikäyttöaste on tällöin 1,23.
- Tuulikuorma on määritetty laskelmissa vain vasemmalta oikealle rakenteen symmetrisyyden takia, joten todellisuudessa käyttöasteyleiyykset ovat samat rakenteen molemmiin puoliin.

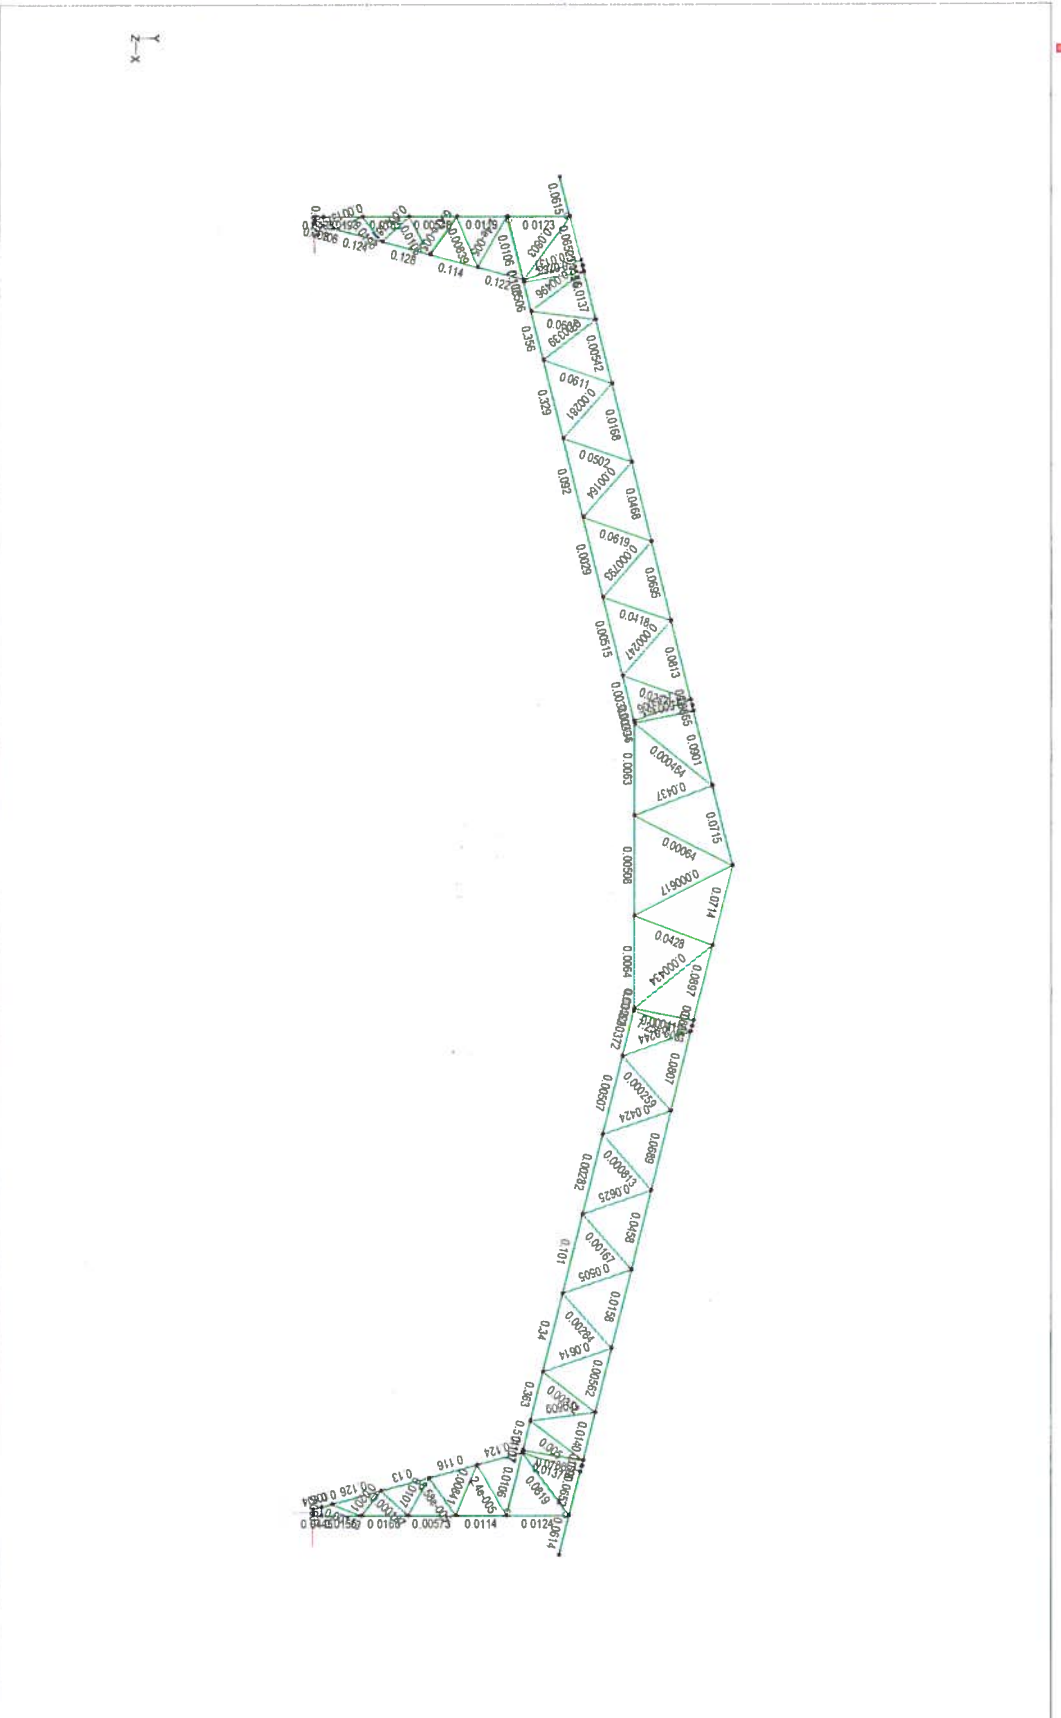
Kuva 5. Kehän käyttäytyminen **ILMAN LUMI- JA TUULIKUORMAA**
 - Kehän maksimikäyttötasote kokonaan ilman tuonnoorkuormia on 0,51 alapäärteen ja pilarin liitoksen läheisyydessä.

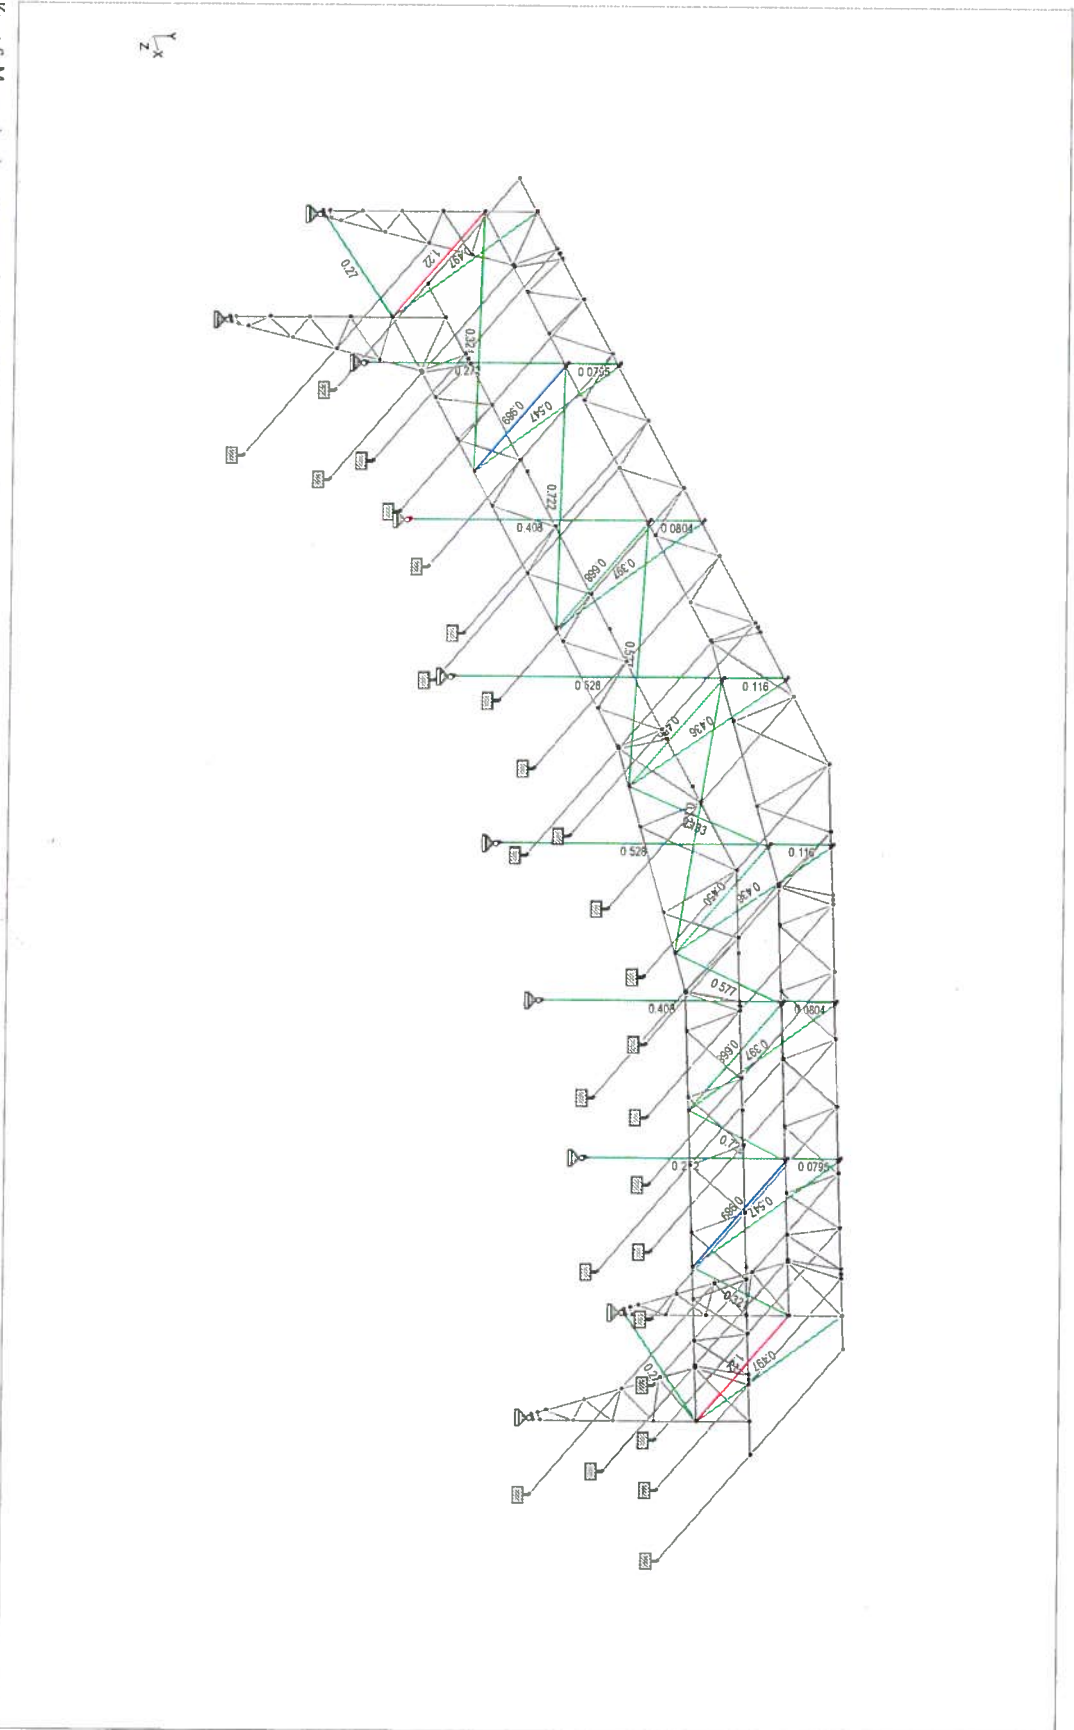
Kuva 6. Maneesin pituussuunnan jäykistysristikoiden käyttöasteet

- Maneesin pituussuunnan jäykisyys on toteutettu kahden kehän välissä alaparrereiden tasossa olevalla tasoristikoinnilla, jota vaakakuormat siirtyvät kahden vinosteiden välityksellä perustuksille.
- Vastaavalaimein ristikointi löytyy rakennuksen toisesta päästä peilikuvana.
- Vinosteet ovat niin hoidat, etteivät ne kestä käytännössä yhtään puristusta. Niiden toiminta perustuu pelkästään vedettyinä sauvoina toimimiseen, jolloin rakennuksen pituussuunnan vaakakuormien näin toimintu, sillä vinosteille on tullut puristusta sen verran että ne ovat nurjantaneet.
- Oletetaan että rakennuksen pituussuunnan jäykisyys toimii suunnitellulla tavalla (vinosteet toimivat vain vedettyinä), ylittävät käyttöasteet tasoristikoinnin reuninimaisilla sauvuilla.

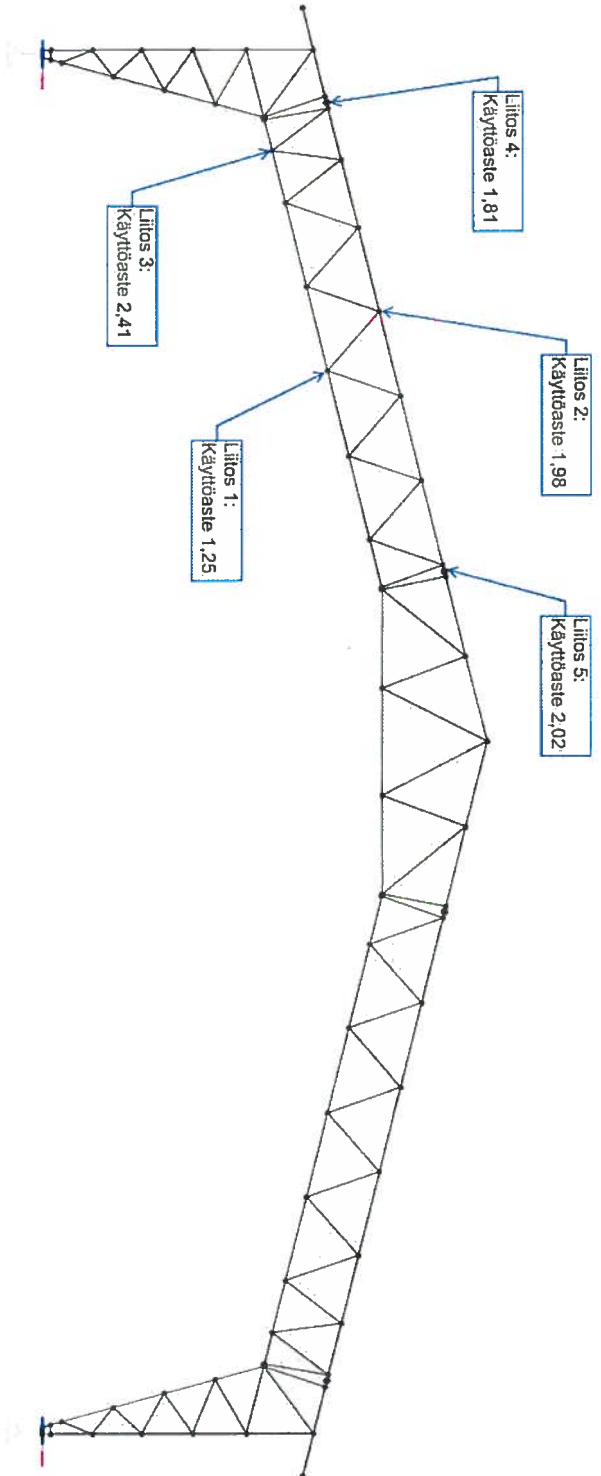
Kuva 7. Liitosten käyttöasteet

- Liitosten käyttöasteita on tarkasteltu viidestä eri kohdasta, joissa kaikissa käyttöasteet ylittivät selvästi.

Liitosten lujuustarkastelu ja vahvistus.
