Kosteuskartoitusraportti
Saksalansaarentie 3 Hankasalmi

Kosteuskartoitusraportti

Kohde: Saksalansaarentie 3
41520 Hankasalmi

Tutkimus pvm: 19.10.2017

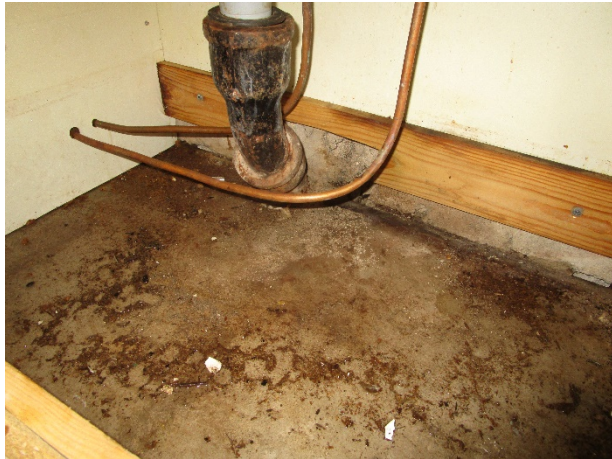
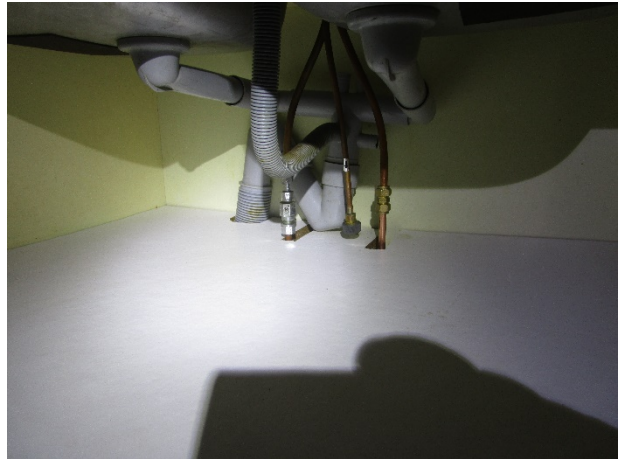
Asukkaan kertomana vettä oli valunut allaskaappiin. Haljennut kupariputki aiheutti vesivuodon.

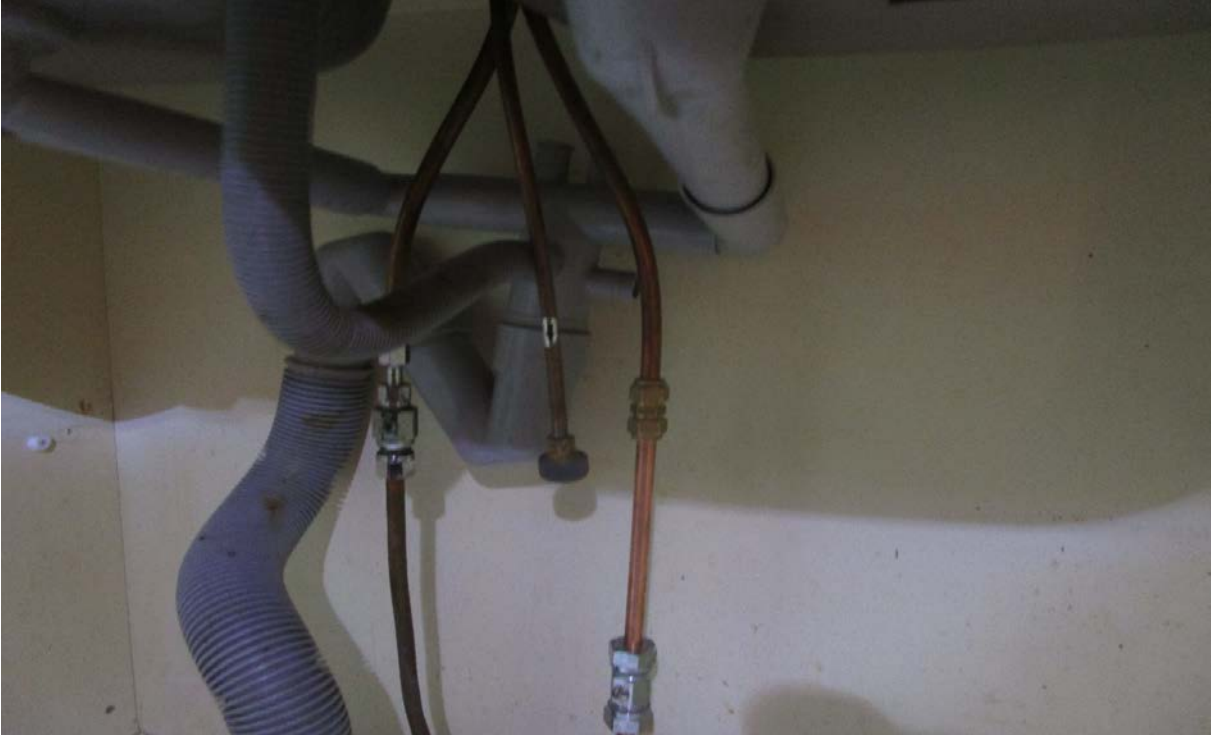
Kuva1. Vesivuoto aiheutui allaskaapin hajonneesta vesiputkesta asunnossa 4. Kuvassa putki uusittuna.

Vuotovahingosta aiheutui seuraavat toimenpiteet: Asunto 4 käyttövesiputkiston uusiminen allaskaappiin ja allaskaapin uusiminen.

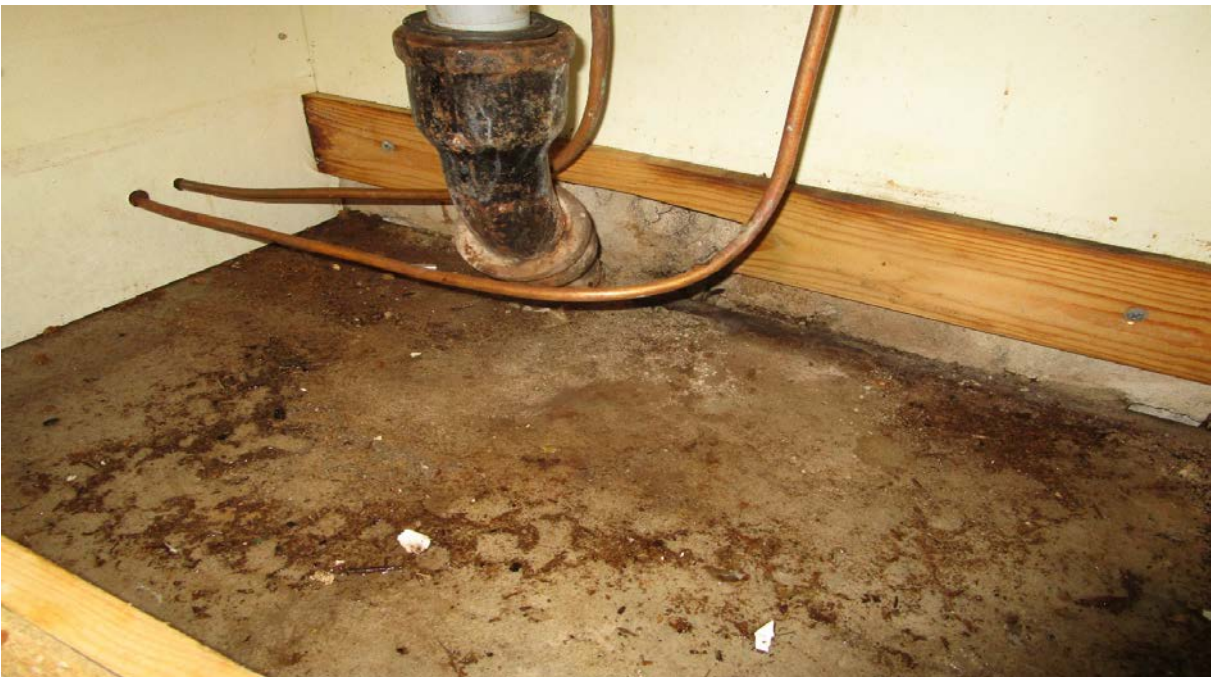
- Asunnon 4 keittiön allaskaappi on kosteusvaurioitunut, lattiabetoni märkä
- Asunnon 4 lattian eristetilä (välipohja) on kastunut, märkä, asunnon 2 keittiön katto (välipohja) on märkä.
- Asuntojen 2 ja 4 keittiöiden sekä porraskäytävän välinen seinä on märkä

Kuva 2. Asunto 4 allaskaapin alapuolen pintabetonilaatta oli vesimärkä. Allaskaapin rungossa havaittiin mikrobikasvustoa. Seinän-/lattian rajapinnalla rakoja joista vesi päässyt seinän sisään ja alapuolisiin rakenteisiin.

- Asunnon 4 keittiön alakaapisto tulee purkaa, lattia- ja seinäpinnoitteet tulee poistaa kostuneilta osin.
- Asunnon 4 lattian pintabetonilaatta ja alla olevat puiset laudoitukset tulee purkaa, välipohjan eristeet tulee poistaa.
- Asunnon 2 keittiön kaapistot (ylä- ja alakaapit) tulee poistaa, katto- ja seinäpinnoitteet tulee poistaa kostuneilta osin.
- Purkutöiden aikana tarkentuu vahinkoalueen laajuus mm. eristetilan osalta
- Koneellinen kuivaustyö asunnoissa 2 ja 4 keittiöiden kastuneille alueille.
- Porraskäytävä, kastuneet seinät: jyräytä puhtaalle pinnalle, koneellinen kuivatus
- Pintojen desinfiointikäsitteilyt
- Korjausrakentaminen korjaussuunnitelman mukaan

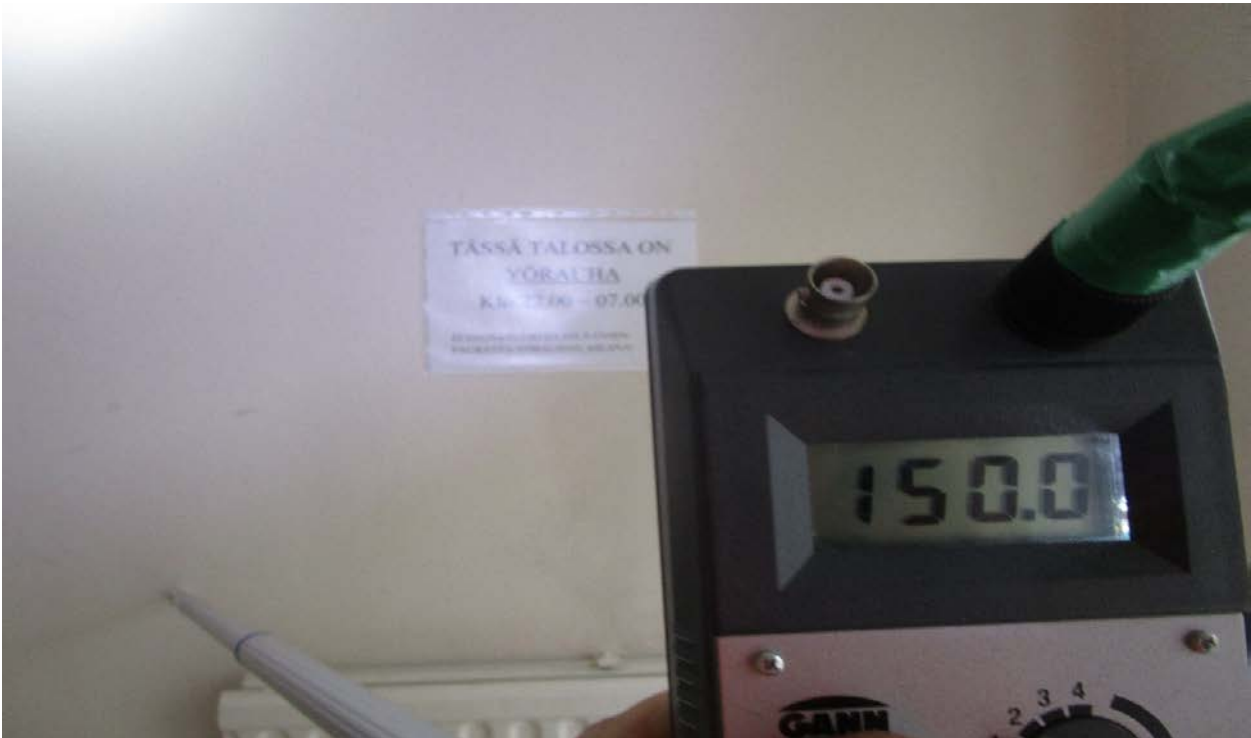
Kuva 3. Porraskäytävän ja keittiöiden välinen seinä on kostea.

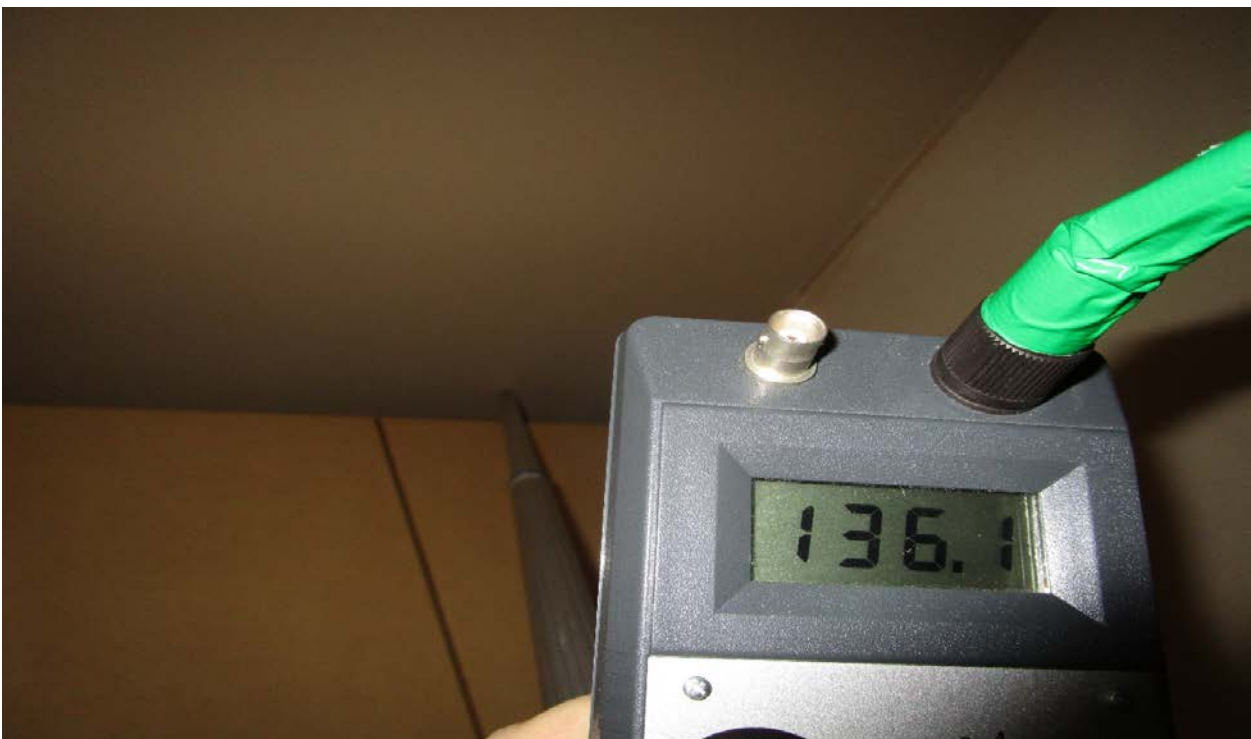
Kuva 4. Asunnon 2 keittiön katto ja kaapiston takana oleva seinä ovat märät yläkerran vesivahingosta johtuen.

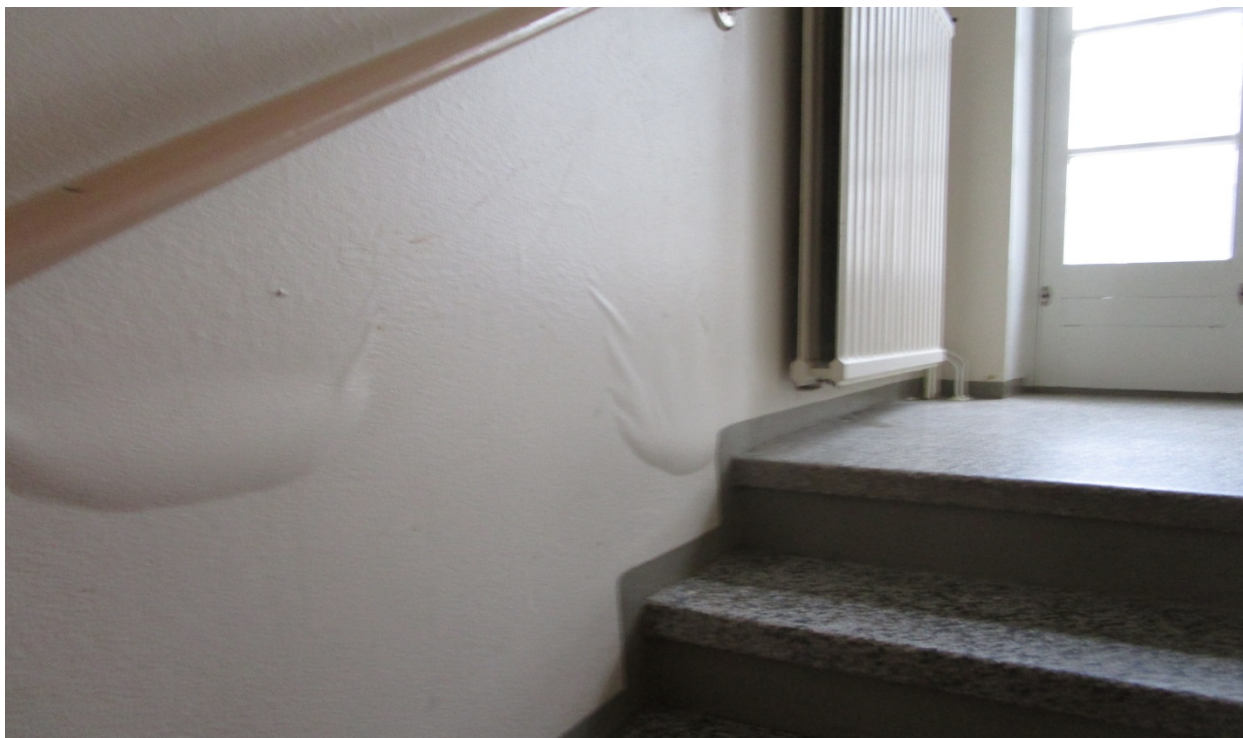
Kuva 5. Rappukäytävässä on havaittavissa vesipusseja.

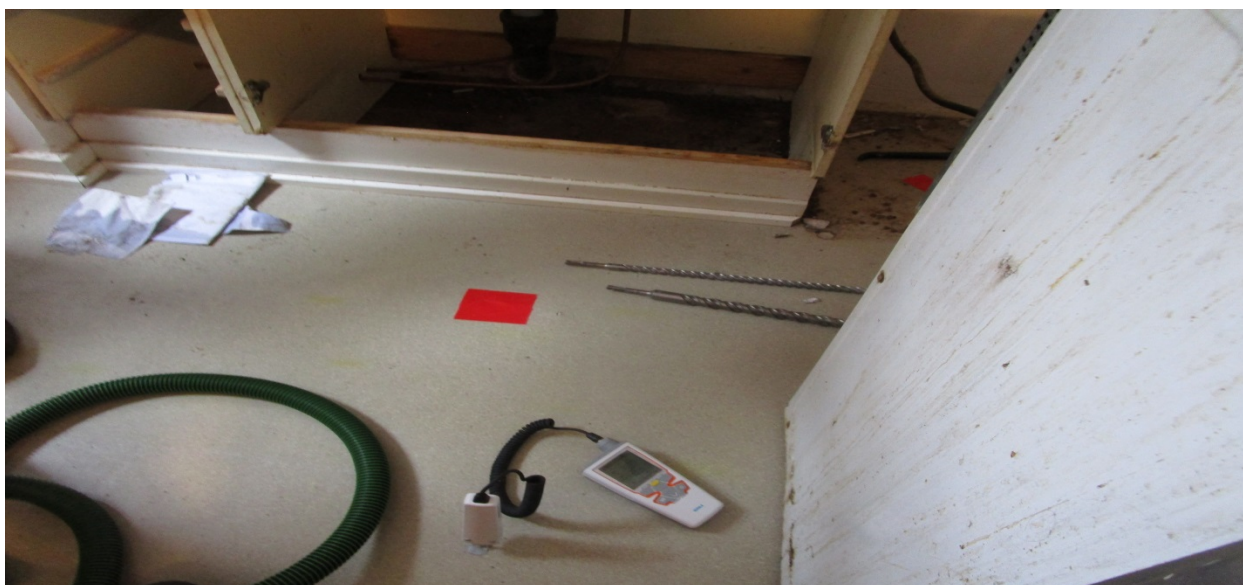
| | Rh (%) | T (°C) | (g/m ³) |
|---|---|---|---|
| Välipohjan eristetila (allaskaapin alta) | 92,3 | 23,7 | 19,8 |
| Välipohjan eristetila (allaskaapin edusta) | 86,3 | 23,8 | 18,7 |

Kuva 6. Eristetilanmittaus menossa huoneisto 4:n keittiössä.
