Kuntotutkimus

Suupohjan kauppaoppilaitos **Prännärintie 17, Kauhajoki**

Tarkastuspäivät 14.-16.2. ja 26.2.-1.3.2018

23.4.2018
2.5.2018

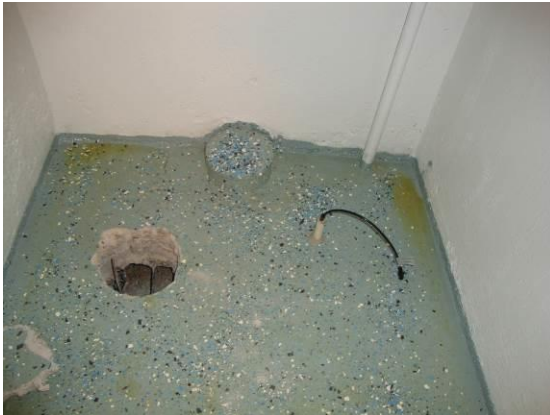
Kuva 4.2.1. Alapohjaan tehty rakenneavaus.

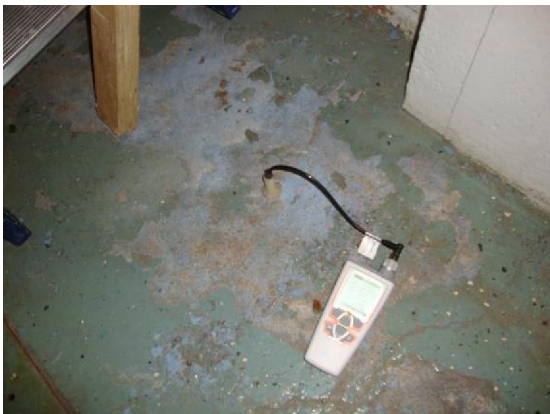
Kellarikerroksen maanvaraisen betonilaatan pintakosteuden viitearvot yhdessä rakenneavauksista tehtyjen havaintojen kanssa antavat viitteen siitä, että betoni pohjakerroksen muovimattolattioiden alla on märkää koko rakennuksen alueella. Kellarikerroksen maanvaraisessa lattiabetonissa todettiin kohonnut suhteellinen kosteus (RH >85 %) neljässä tutkimuspisteessä.

Kuva 4.2.3. Pohjakerroksen maanvaraisissa betonilatioissa mitattiin kohonneita kosteusarvoja.

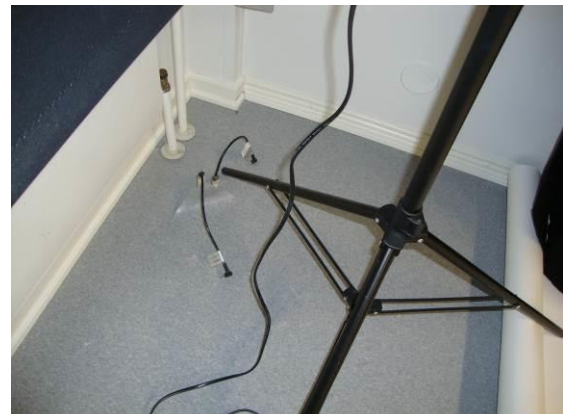
Ensimmäisen kerroksen porareikämittauksin tehdyissä kosteusmittauksissa ei havaittu kohonneita kosteuspitoisuuksia maanvaraisessa betonilaatassa. Pintabetonin alla olevassa hiekkatilassa kulkevat lämmitysputkistot vaikuttavat osaltaan mitattuihin mataliin kosteusarvoihin.

Kuva 4.2.4. 1.krs:n maanvaraisista lattioista ei mitattu poikkeavia kosteusarvoja.

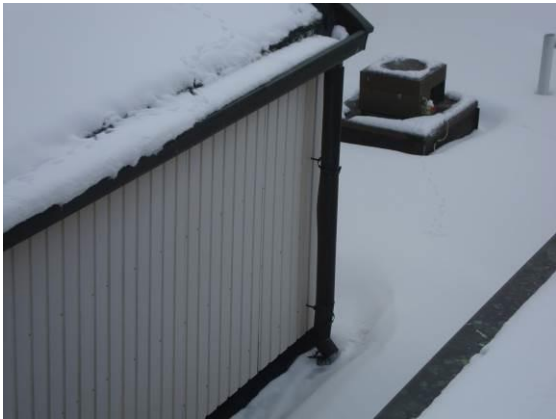
Vesikourujen ja syöksytorvien kunto on heikko. Paikoitellen sadevedet valuvat julkisivu-pinnoille. Vesikourujen ja syöksytorvien kunnostus/uusiminen on ajankohtaista.

Kuva 4.3.7. Tukkeutunut, jäätynyt ja vaurioitunut syöksytorvi.

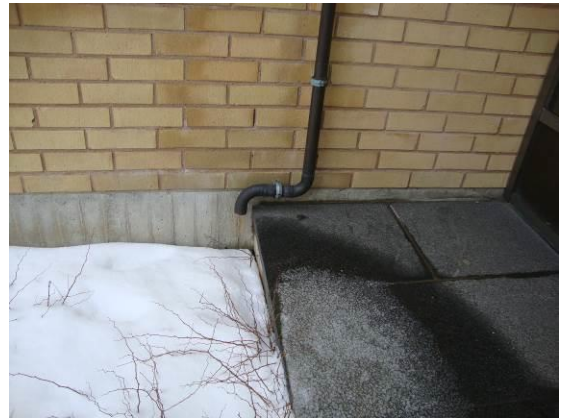
Kuva 4.3.8. Pääoven edustalla parvekkeen vedet on ohjattu portaiden pieleen.

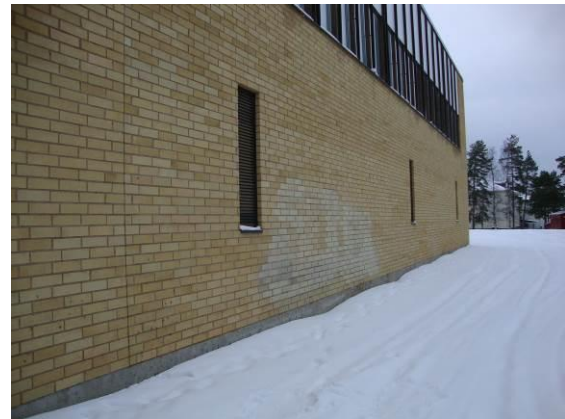
Rakennuksen julkisivut ovat puhtaaksimuurattua tiiltä ja levyrakenteisia. Tiilipintojen alimman muurausvarvin pystysaumoista puuttuvat eristetilän tuuletusraot. Kun tiilipinta imee kosteutta, on mahdollista, että myös seinän eristeet kostuvat ja puutteellisesta tuuletuksesta johtuen aiheuttavat lisävaurioita.

Kuva 4.4.4. Liikuntasalin seinässä mahdollinen kosteusvaurio. Tiilimuurauksesta puuttuvat tuuletusraot alimmasta tiilivarvistä.

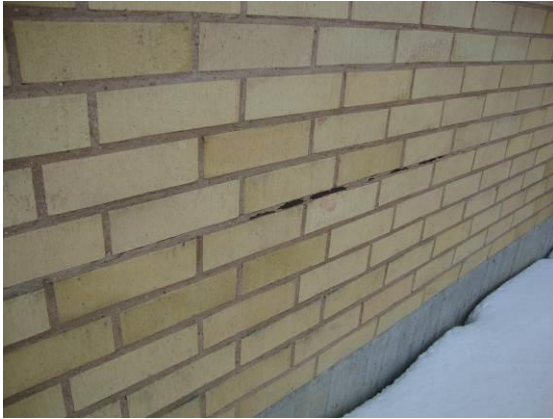
Kuva 4.4.5. Tiilimuurauksen ruostunut vaakateräs on rapauttanut tiilisaumausta.

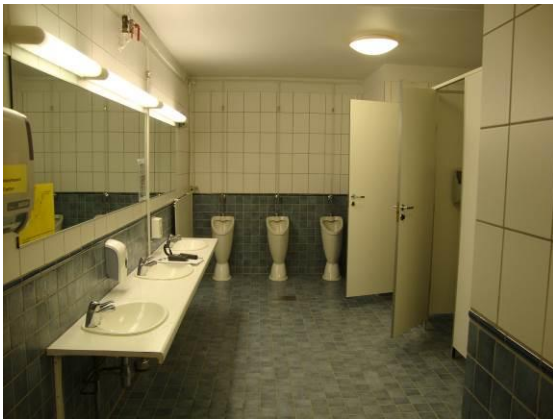
Kuva 4.6.9. Wc-tiloja. Tiloissa ei havaittu pintamittauksin poikkeavia kosteustilanteita. Maanvaraisen lattiapinnan kosteusarvot ovat jonkin verran koholla.

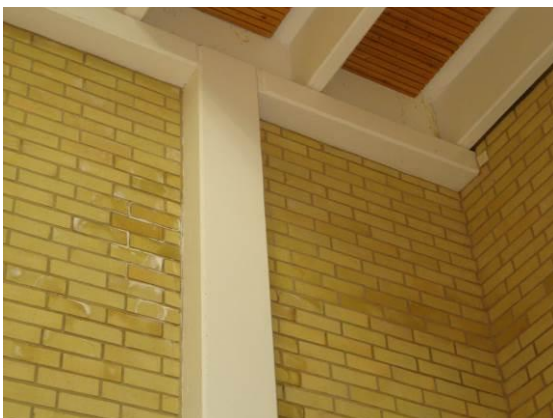
Liikuntasalin seinien tiilipinnoissa havaittiin kalkkeutumaa ja jälkiä kosteusvaurioista. Liikuntasalin seinärakenteiden kunto tulee selvittää lisätutkimuksin.

Kuva 4.6.11. Liikuntasalin seinissä on kalkkeumia ja tummumia, jotka viittaavat kosteusvaurioon.

- Sisäpuolisia pintaremontteja tulevien vuosien varrella tarpeen mukaan
- Pohjakerroksen pintaremontit
- Liikuntasalin seinäpintojen kosteusvaurioiden lisätutkimukset ja vaurioiden kunnostustyöt

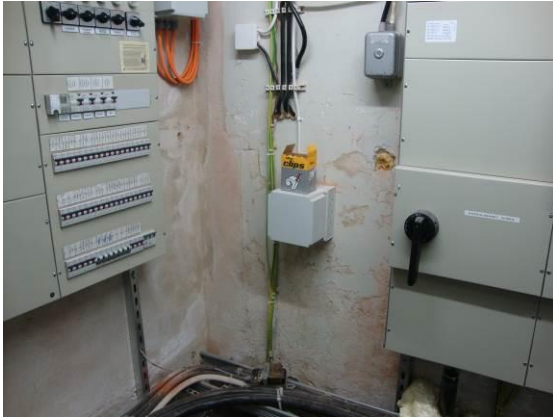
Pohjakerroksessa on monin paikoin todennäköisimmin maakosteuden aiheuttamaa lattia- ja seinäpintojen hilseilyä ja rapautumista. Pintojen kunnostus kannattaa ajoittaa maakosteuden poistamiseksi tehtyjen toimenpiteiden jälkeen.

Kuva 4.6.13. Pohjakerroksen sähköpääkeskuksessa on sekä seinissä, että lattiasa kosteuden aiheuttamia vaurioita.

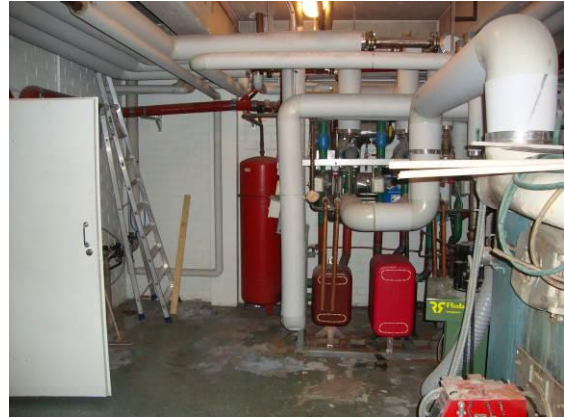
Kuva 4.6.14. Pohjakerroksen lämmönjakohuoneen lattiamaali on hilseillyt pahoin todennäköisesti maakosteuden vaikutuksesta.

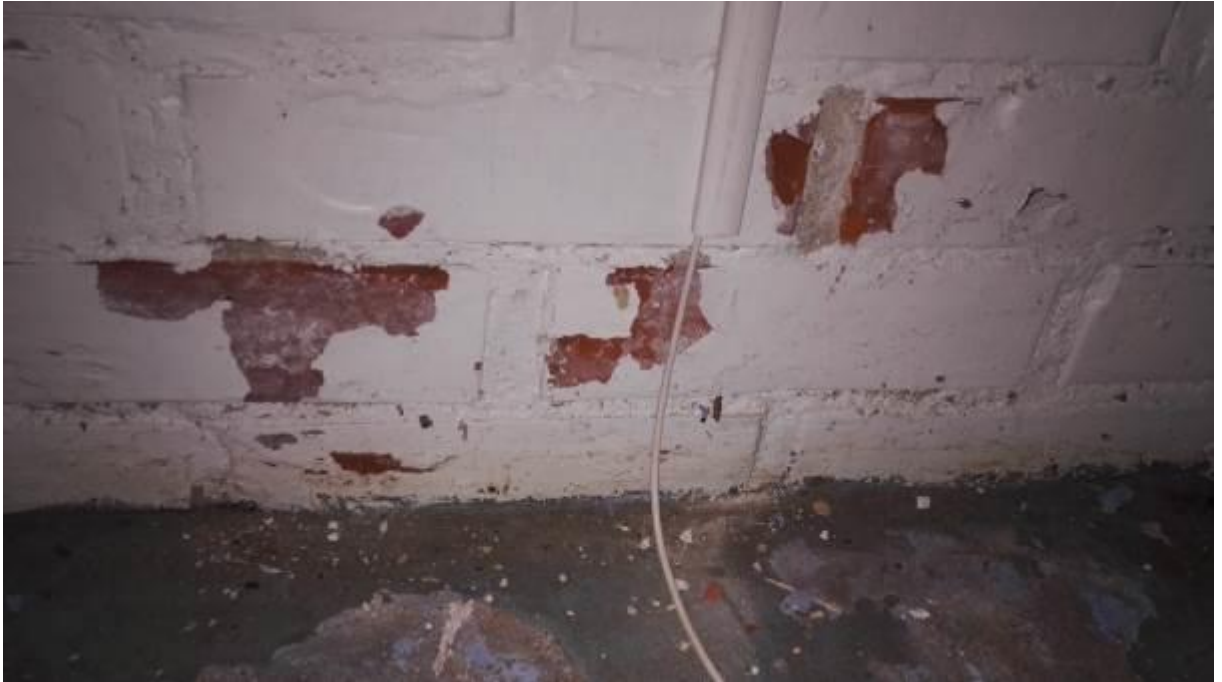
Näyte	Tila / materiaali	Tulkinta	Tulos
M1	Kellari, lämmönjakohuone, väliseinän maalipinta, tiili ja laasti	Viite vauriosta	Näytteessä todettiin niukasti (15-17 pmy/malja, yht.44 pmy) kosteusvaurioon viittaavia mikrobipesäkkeitä sekä runsaasti sieni-itiöpesäkkeitä. Seinän alaosan maalipinnassa oli näkyvissä kosteuden aiheuttamaa rapistumista.
M2	Kellari, maanvarainen betonilaatta	Heikko viite vauriosta	Näytteessä todettiin yksittäisiä (1-2 pmy/malja, yht. 4 pmy) kosteusvaurioon viittaavia mikrobipesäkkeitä. Vaurio johtuu maakosteuden noususta rakenteisiin.
M3	Kellari, varastokomero, maanvarainen betonilaatta	Vahva viite vauriosta	Näytteessä todettiin runsaasti aktinobakeeri eli sädesieni-pesäkkeitä. Vaurio johtuu maakosteuden noususta rakenteisiin.
M4	1. kerros, maanvarainen betonilaatta	Viite vauriosta	Näytteessä todettiin kohtalaisesti kosteusvaurioon viittaavia mikrobipesäkkeitä sekä yksittäinen aktinobakteeripesäke. Vaurio johtuu maakosteuden noususta rakenteisiin.

Kuva 6.6.1. Näyte M1, kellari, lämmönjakuhuone, väliseinän maalipinta, tiili ja laasti.

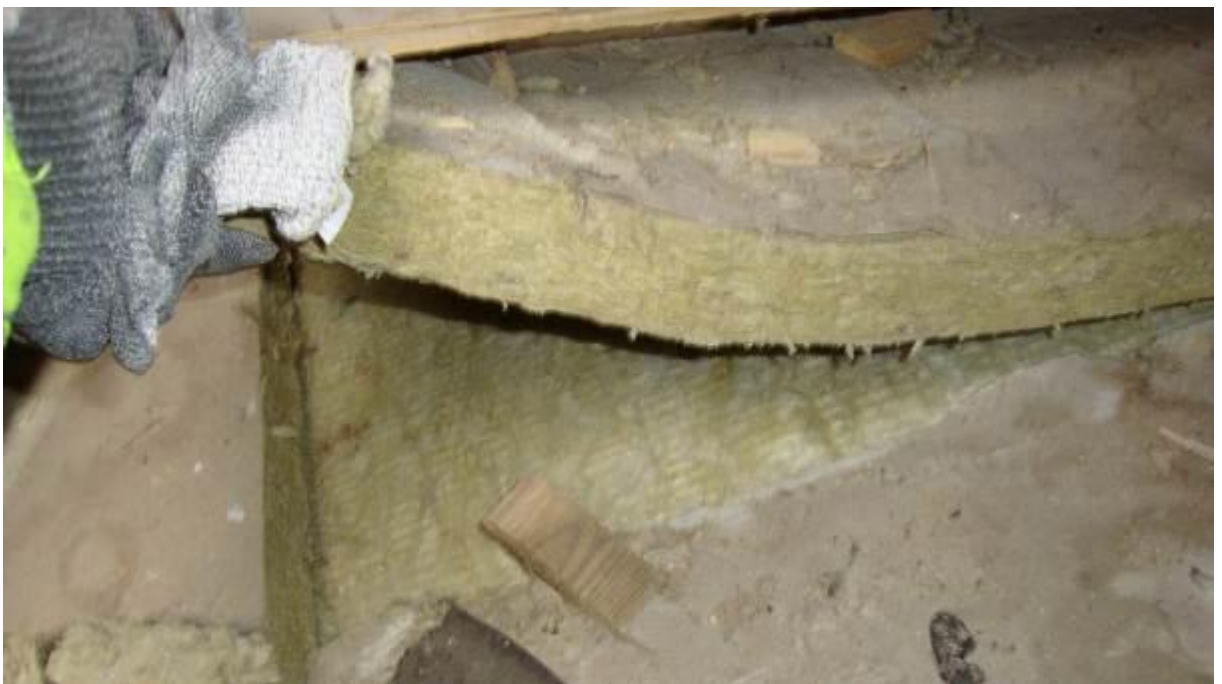
M5	Liikuntasalin yläpohja, eristevilla	Vahva viite vauriosta	Näytteessä todettiin niukasti - erittäin runsaasti sieni-itiöpesäkkeitä sekä yksittäinen aktinobakteeripesäke.
M6	Vanhan osan eteläpää, yläpohja, eristevilla	Vahva viite vauriosta	Näytteessä todettiin runsaasti - erittäin runsaasti sieni-itiöpesäkkeitä.
M7	Kellarin varastohuone, ulkoseinän sisäverhous, insuliittilevy	Heikko viite vauriosta	Näytteessä todettiin yksittäisiä (1-2 pmy/malja, yht. 4 pmy) kosteusvaurioon viittaavia mikrobipesäkkeitä. Levyssä oli havaittavissa kosteuden aiheuttamaa tummentumaa.
M8	Kellarin varastohuone, sisäkaton verhous, tojax-levy	Vahva viite vauriosta	Näytteessä todettiin erittäin runsaasti sieni-itiöpesäkkeitä.
M9	Kellarin sähköpääkeskus, ulko- ja väliseinien maalipinta ja tasoite	Vahva viite vauriosta	Näytteessä todettiin kohtalaisesti - runsaasti sieni-itiöpesäkkeitä ja niukasti (7-16) pmy/malja, yhteensä 31 pmy) kosteusvaurioon viittaavia mikrobipesäkkeitä. Seinien alaosan maalipinnassa oli näkyvissä kosteuden aiheuttamaa rapistumista.

Kuva 6.6.4. Näyte M5, liikuntasalin yläpohja, eristevilla.

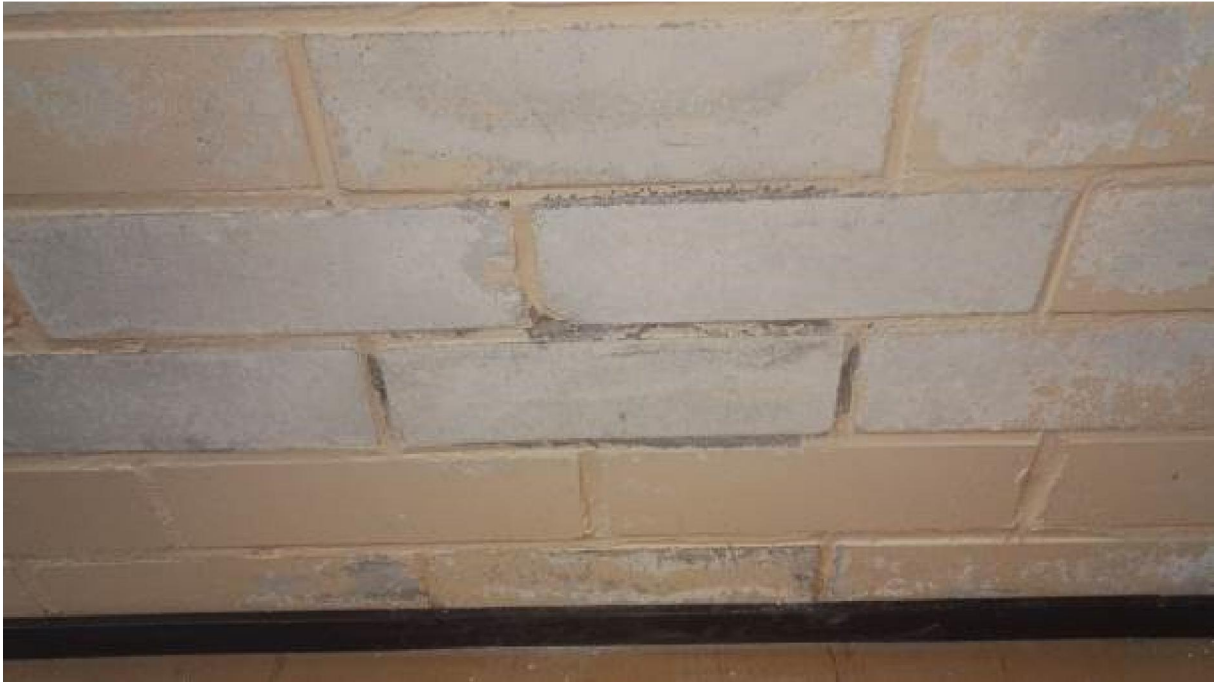
M19	Liikuntasali, tyttöjen pukuhuone, tiiliväliseinän maalipinta ja laasti	Ei viitettä vauriosta	Näytteessä todettiin ei lainkaan - niukasti sieni-itiöpesäkkeitä ja kaksi yksittäistä kosteusvaurioon viittaavaa mikrobipesäketä.
M20	Liikuntasalin varastohuone, IV-kanavan eristevilla	Ei viitettä vauriosta	Näytteessä todettiin niukasti sieni-itiöpesäkkeitä.
M21	2. kerroksen aula, ulkosei-	Viite vauriosta	Näytteessä todettiin niukasti -

Kuva 6.6.15. Näyte M19, liikuntasali, tyttöjen pukuhuone, tiiliväliseinän maalipinta ja laasti.

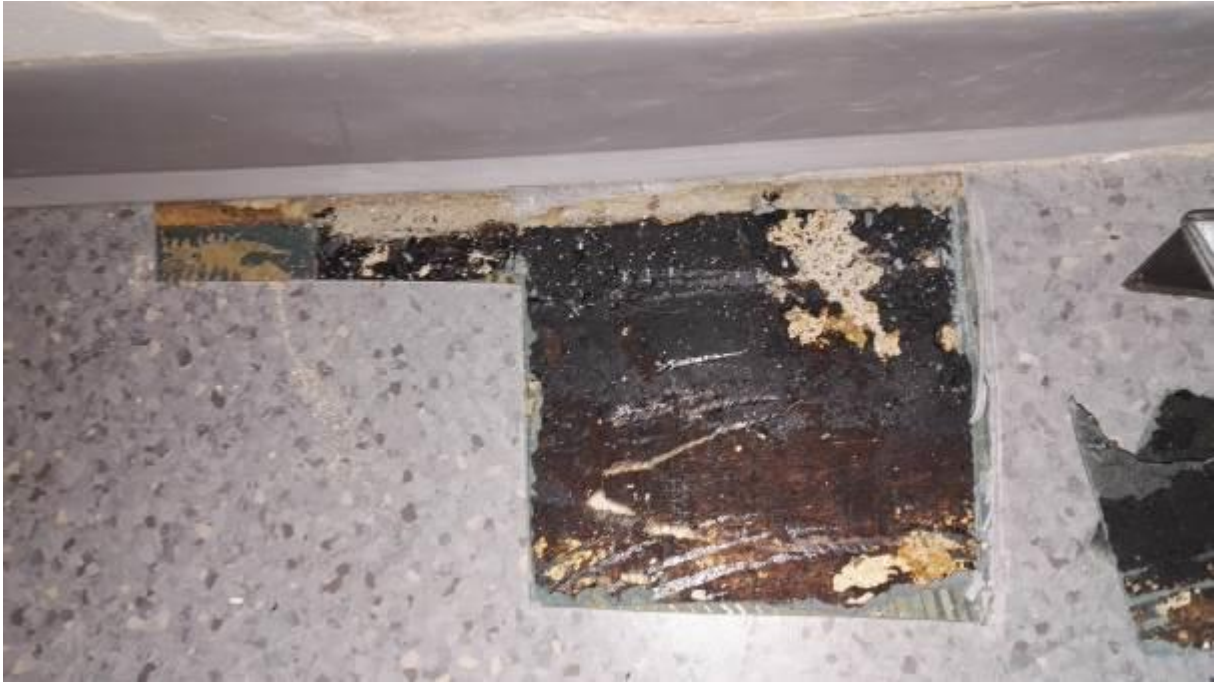
M25	Kellari, vs-tilan sisäänkäynti, muovimatto ja liima	Vahva viite vauriosta	Näytteessä todettiin niukasti runsaasti sieni-itiöpesäkkeitä ja niukasti - runsaasti kosteusvaurioon viittaavia mikrobipesäkkeitä.
1	Talonmiehen asunto, ulkoseinä, tiili	Heikko viite vauriosta	Näytteessä todettiin niukasti - kohtalaisesti sieni-itiöpesäkkeitä
2	Talonmiehen asunto, tiskipöydän alakaappi, lastulevy	Heikko viite vauriosta	Näytteessä todettiin niukasti - kohtalaisesti sieni-itiöpesäkkeitä
3	Talonmiehen asunto, alaslaskettu katto, lastulevy	Ei viitteitä vauriosta	Näytteessä todettiin niukasti - sieni-itiöpesäkkeitä ja yhdellä maljalla vain kaksi yksittäistä kosteusvaurioon viittaavaa mikrobipesäketä.
4	1. kerros, ruokasali/aulatila, väliseinä, betoni	Heikko viite vauriosta	Näytteessä todettiin niukasti sieni-itiöpesäkkeitä ja yksittäisiä kosteusvaurioon viittaavia mikrobipesäkkeitä sekä aktinobakteeripesäkkeitä (1-7 pmy/malja, yht. 9 pmy).

Kuva 6.6.17. Näyte M25, kellari, väestönsuojatilan sisäänkäynti, muovimatto ja liima.

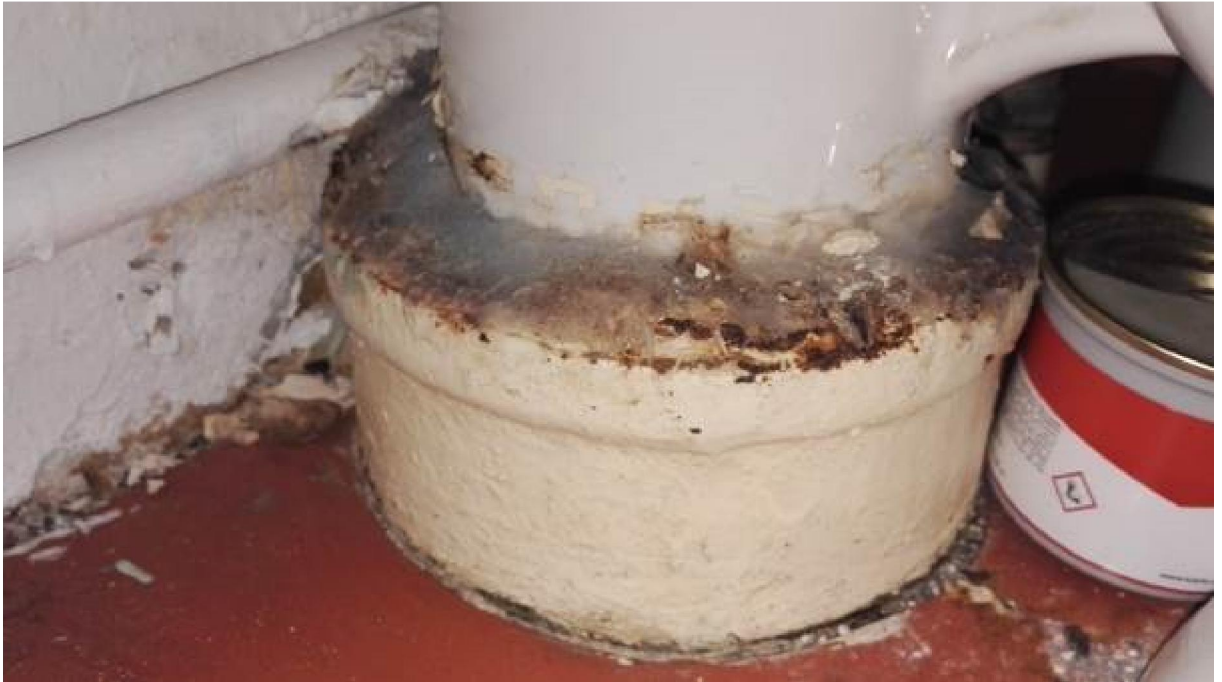
Kuva 6.6.19. Mikrobikasvustoa opettajainhuoneen wc-istuimen jalan ja viemäriputken liittytäkohdassa.

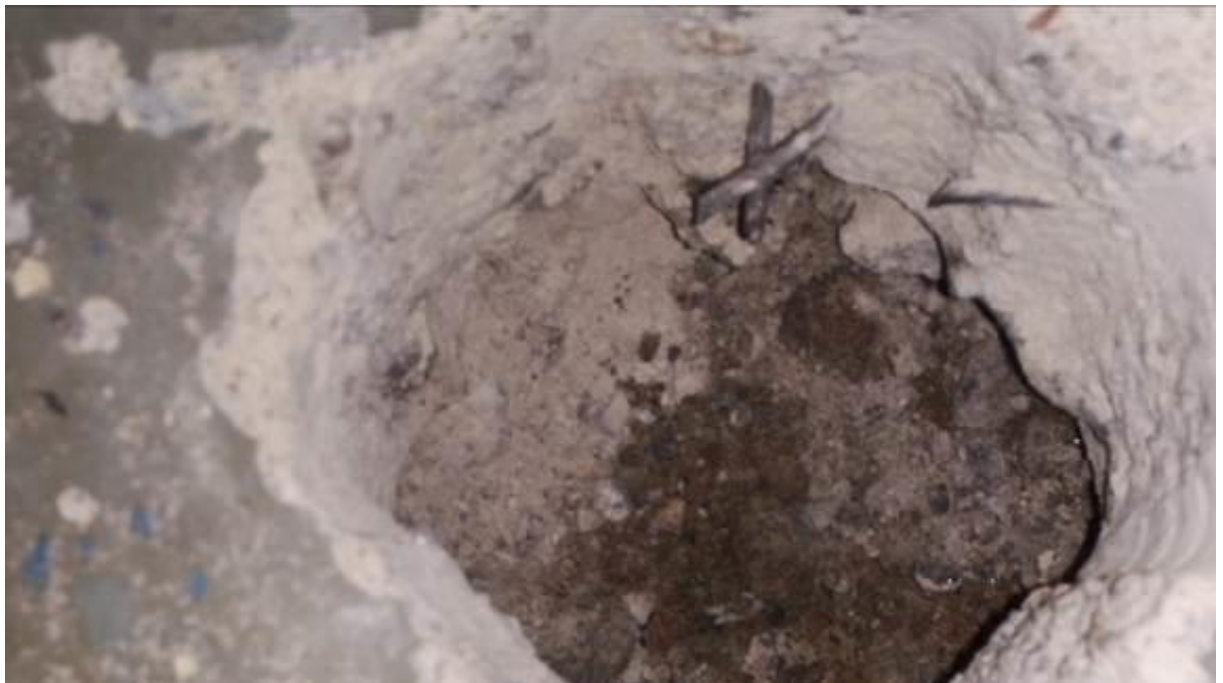
Näyte 1 otettiin betonilaattojen välissä olevasta bitumieristeestä. Näyte ei sisältänyt asbestia. Näytteestä analysoitiin myös PAH-yhdisteet (polysykliset aromaattiset hiilivedyt). Näytteen PAH-yhdisteiden kokonaispitoisuus PAH(16) oli 32 mg/kg. Pitoisuus ei ylittänyt RT-kortissa 82-0381 Kivihiilipikeä sisältävien rakenteiden purku, Osastointimenetelmä, Menetelmät määritettyä vaarallisen jätteen raja-arvoa 200 mg/kg.

Kuva 7.8.2.1. Näyte 1, Kellarin alapohja, bitumieriste.

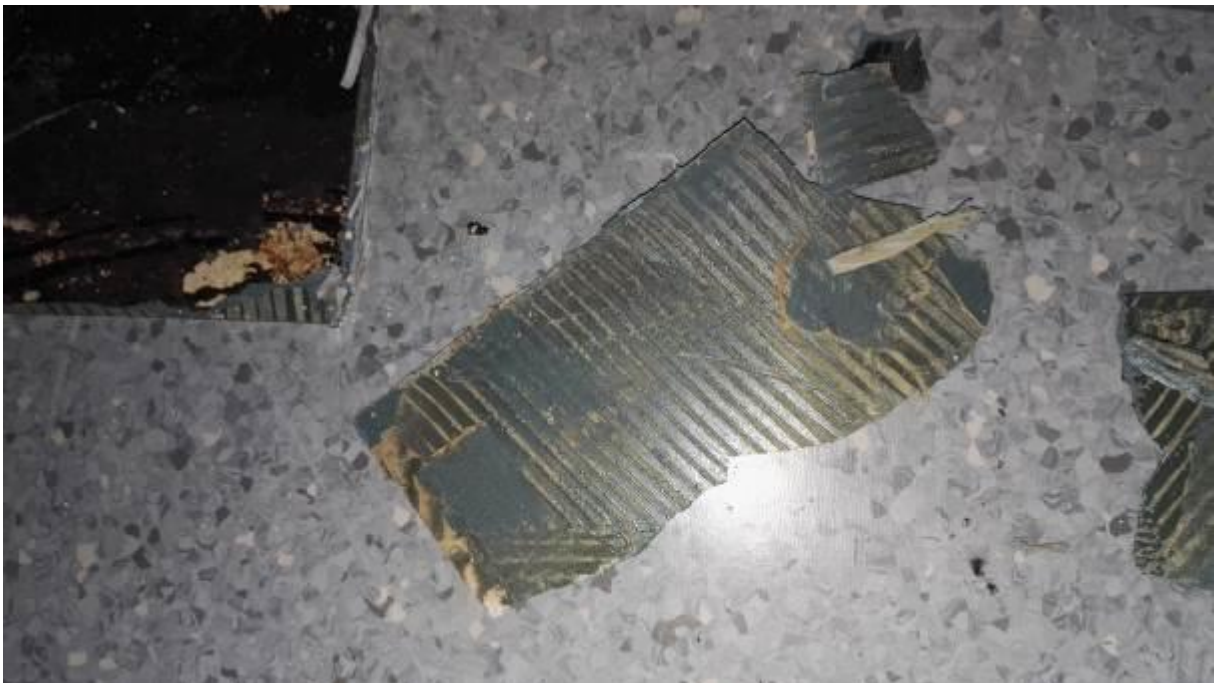
Näyte 3 otettiin vihreän vinyylilaatoituksen mustasta liimasta ja tasoitteesta. Laboratorioanalyysin mukaan musta liima sisälsi asbestia, krysotiilia.

Kuva 7.8.2.2. Näyte 2, 1. krs aula, vinyylilaatoitus, vihreä ja näyte 3, 1. krs aula: vinyylilaatoituksen liima ja tasoite.

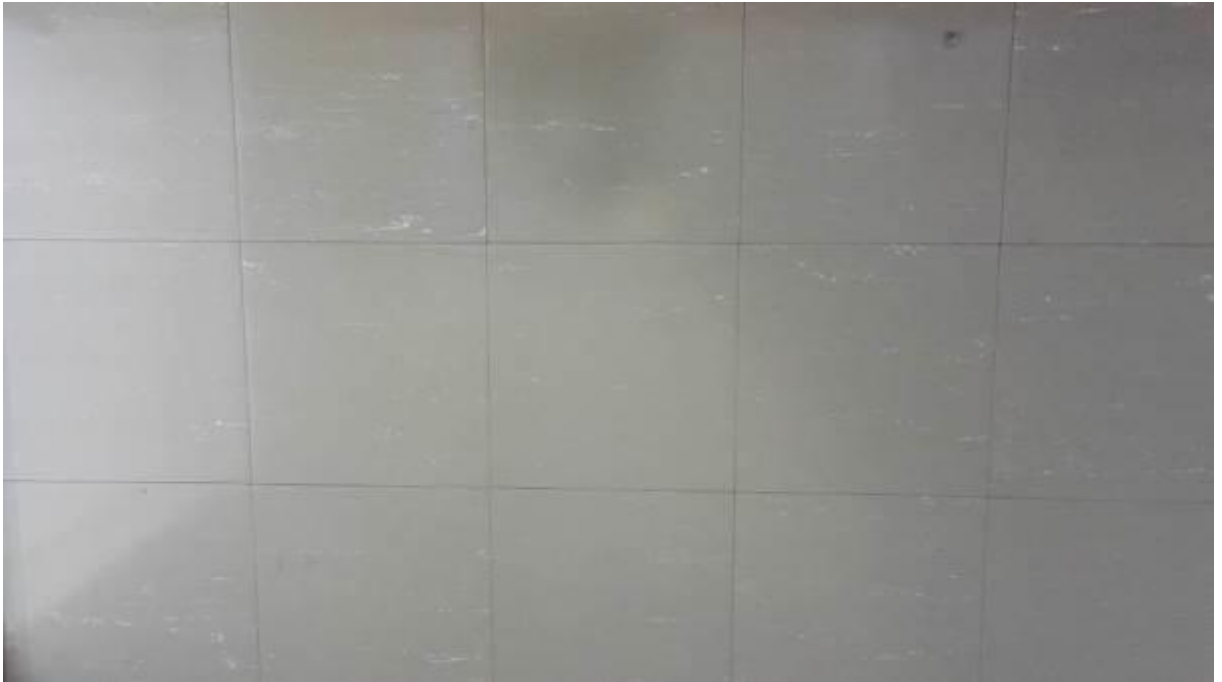
Harmaata asbestia sisältävää vinyylilaatoitusta on rakennuksessa yhteensä noin 670 m².

Kuva 7.8.2.3. Näytettä 4 vastaavaa harmaata vinyylilaatoitusta.

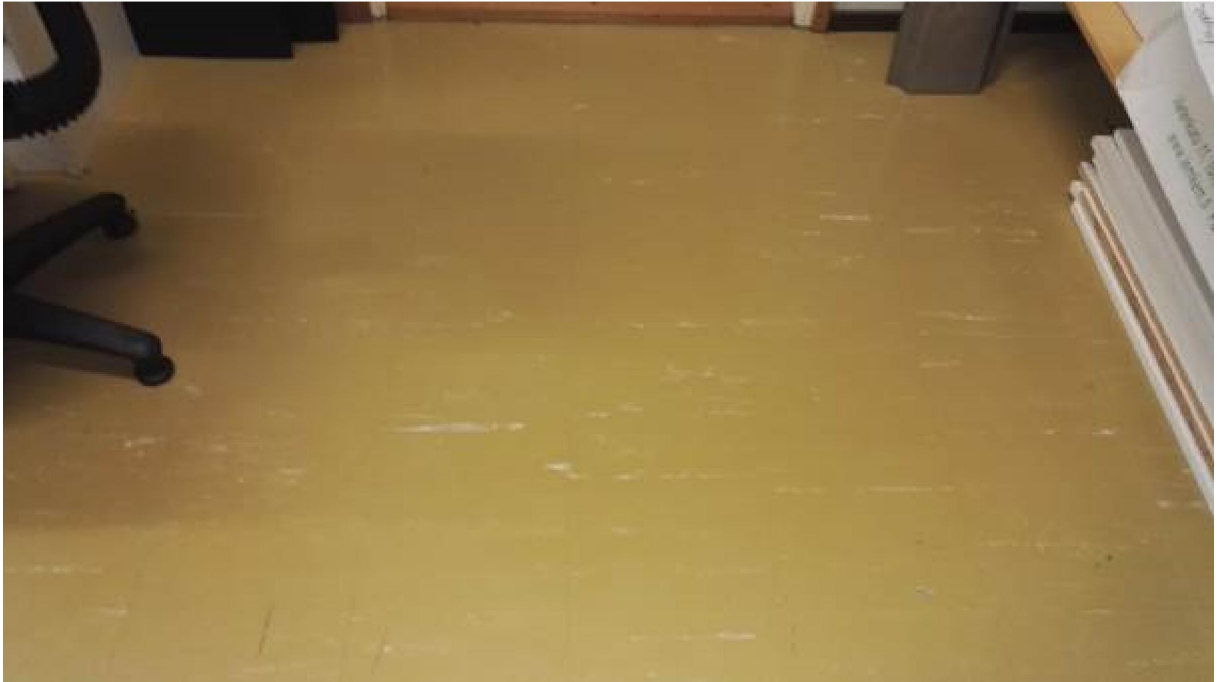
Keltaista asbestia sisältävää vinyylilaatoitusta on rakennuksessa yhteensä noin 267 m².

Kuva 7.8.2.5. Näytettä 7 vastaavaa keltaista vinyylilaatoitusta.

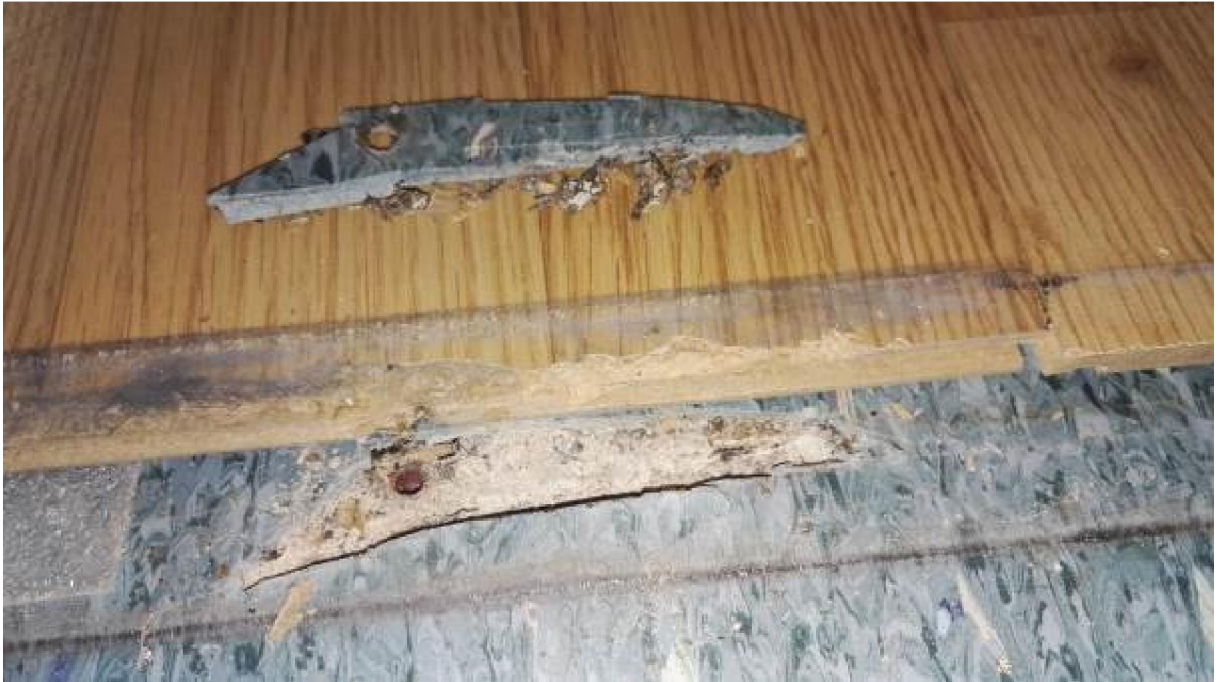
Asbestia sisältävällä liimalla kiinnitettyä sinivihreää muovimattoa on rakennuksessa yhteensä noin 38 m².

Kuva 7.8.2.13. Näyte 15, 1. krs, Mediapajan eteisen sinivihreä muovimatto, musta liima ja tasoite.

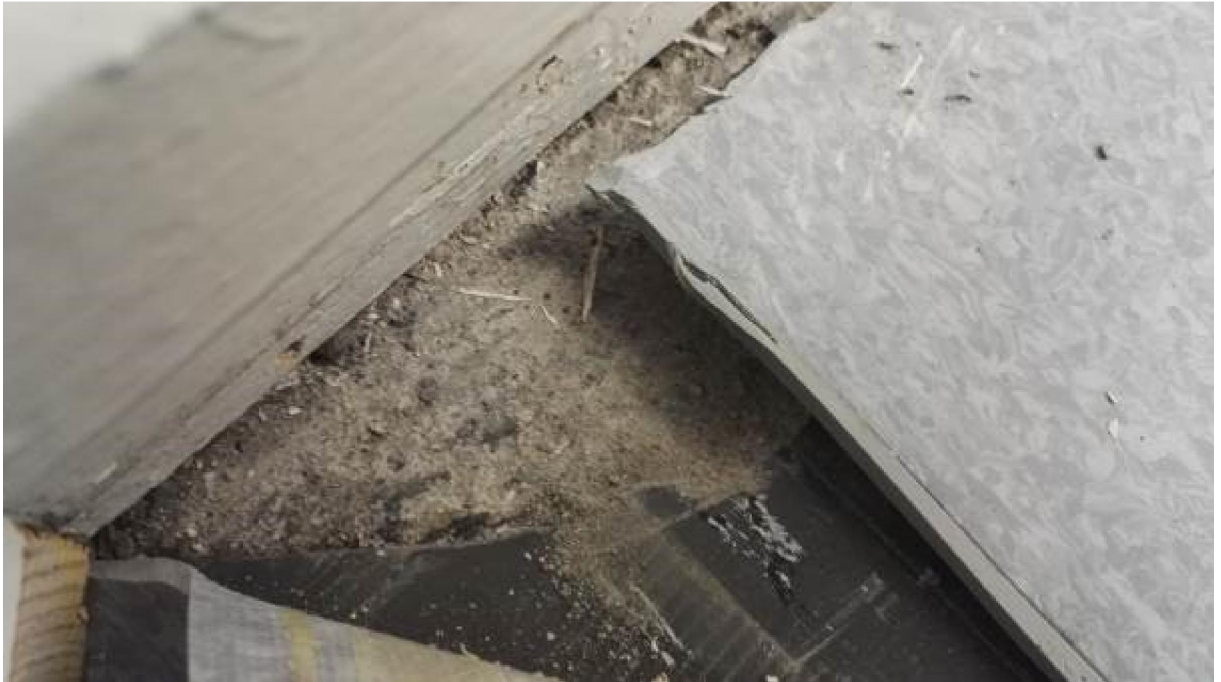
Tumman harmaata asbestia sisältävää vinyylilaatoitusta on rakennuksessa yhteensä noin 45 m².

Kuva 7.8.2.14. Näyte 16, 1. krs studiotila, tumman harmaa vinyylilaatoitus, liima ja tasoite.

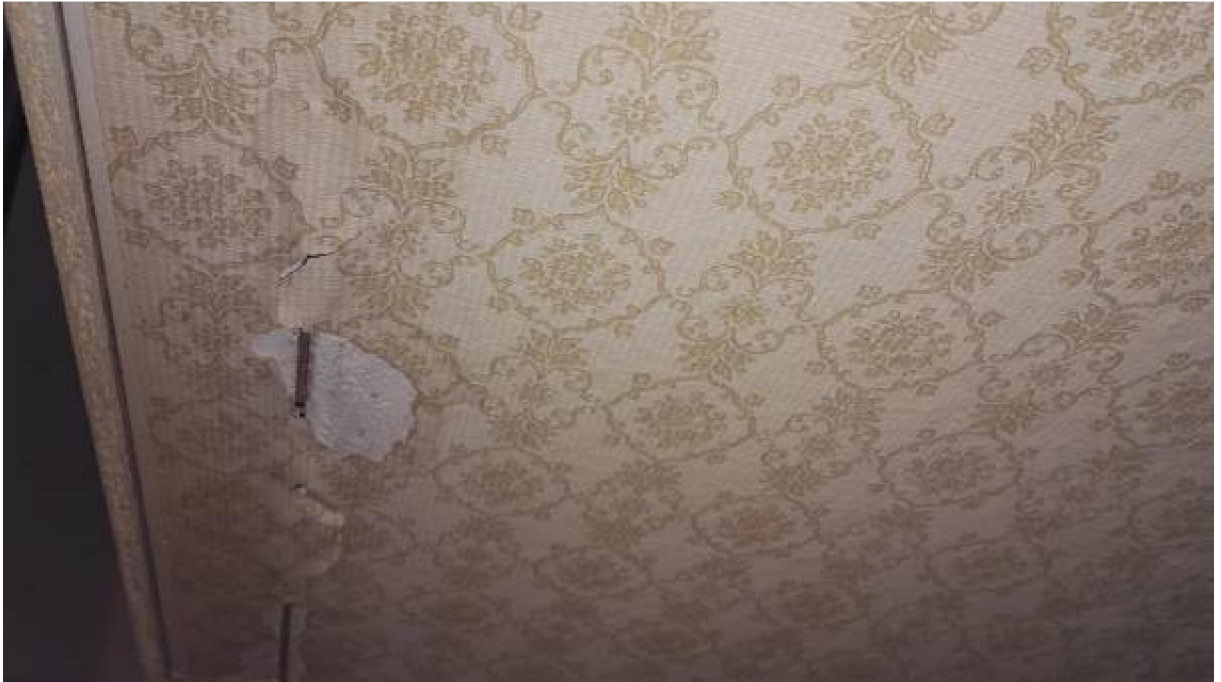
Näyte 18 otettiin ns. talonmiehen huoneiston alapuolisesta kellarikerroksen varastohuoneesta, joka on saatujen tietojen mukaan ollut myös asuinkäytössä. Näyte otettiin varastohuoneen seinätapetista ja liimasta. Laboratorioanalyysin mukaan näyte ei sisältänyt asbestia.

Kuva 7.8.2.15. Näyte 18, kellari, varastohuoneen seinätapetti ja liima.

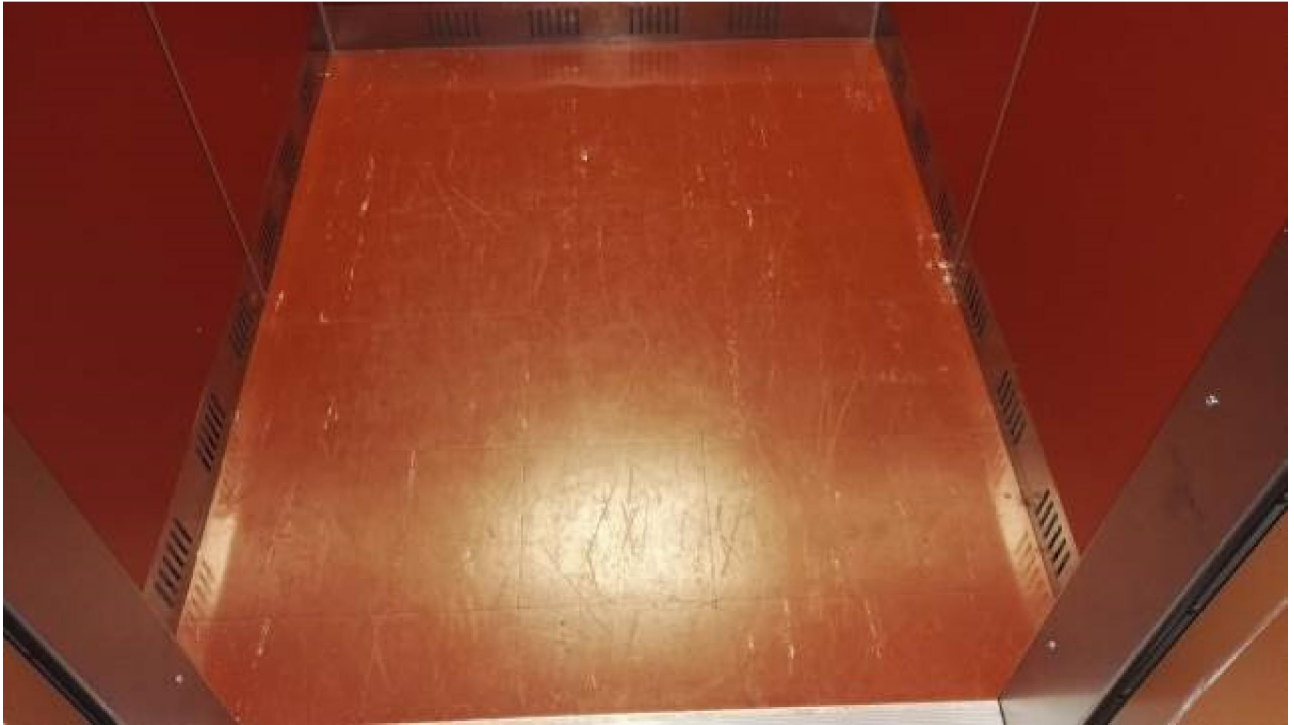
Punaista asbestia sisältävää vinyylilaatoitusta on rakennuksessa yhteensä noin 1,5 m².

Kuva 7.8.2.17. Näyte 9, hissien lattian punainen vinyylilaatoitus ja liima.

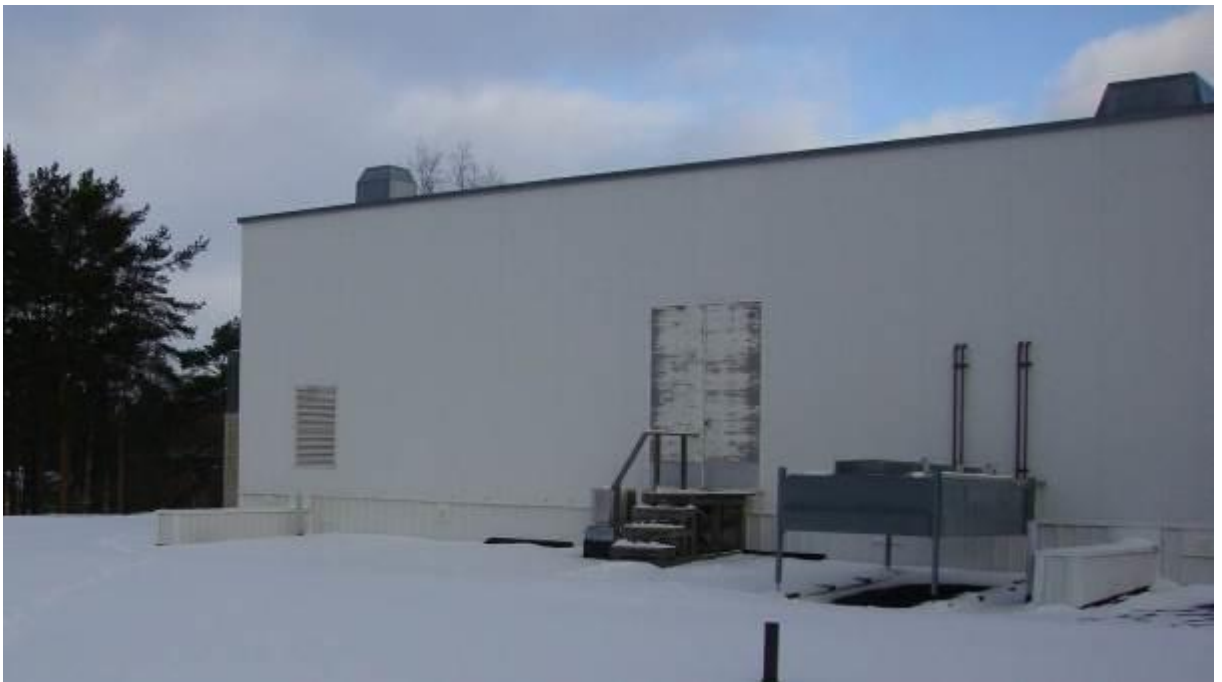
Näyte 20 otettiin rakennuksen peltivuoratus IV-konehuoneen ulkoseinän maalista. Näytteestä analysoitiin lyijypitoisuus. Laboratorioanalyysin mukaan näytteen lyijypitoisuus oli 8,0 mg/kg. Pitoisuus ei ylittänyt rakennusmateriaaleille määritetyn vaarallisen jätteen raja-arvoa 1 500 mg/kg.

Kuva 7.8.2.18. Näyte 20, IV-konehuoneen ulkoseinän maali.

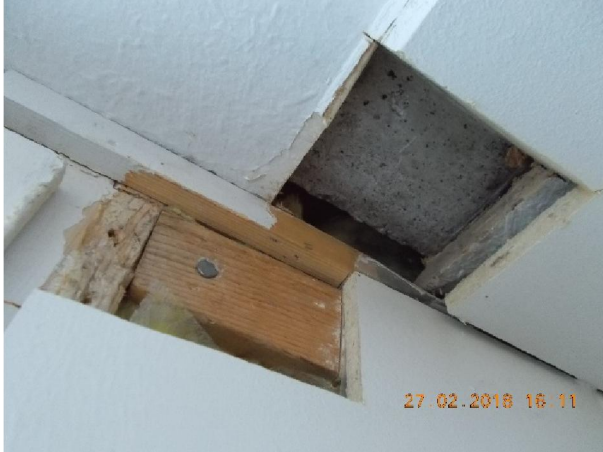
Kuva 9.6. Rakenteiden sisälle jätettyihin eristeilleihin ja levyrakenteisiin on jäänyt jälkiä vaurioista.

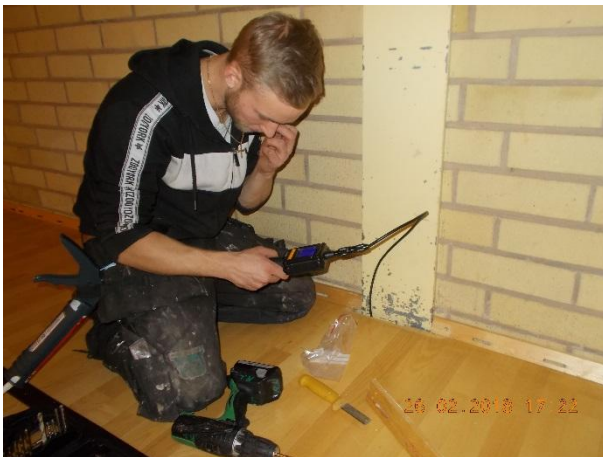
Kuva 9.7. Liikuntasalin alapohjassa oli havaittavissa pieniä viitteitä vauriosta.

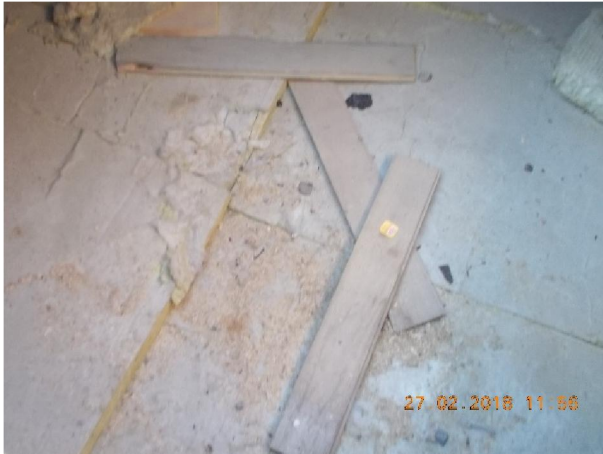
Kuva 9.9. Yläpohjaan jätettyä rakennusjätettä. Liikuntasalin ja päärakennuksen yläpohjan villoista löytyi jälkiä kosteusvauriosta.

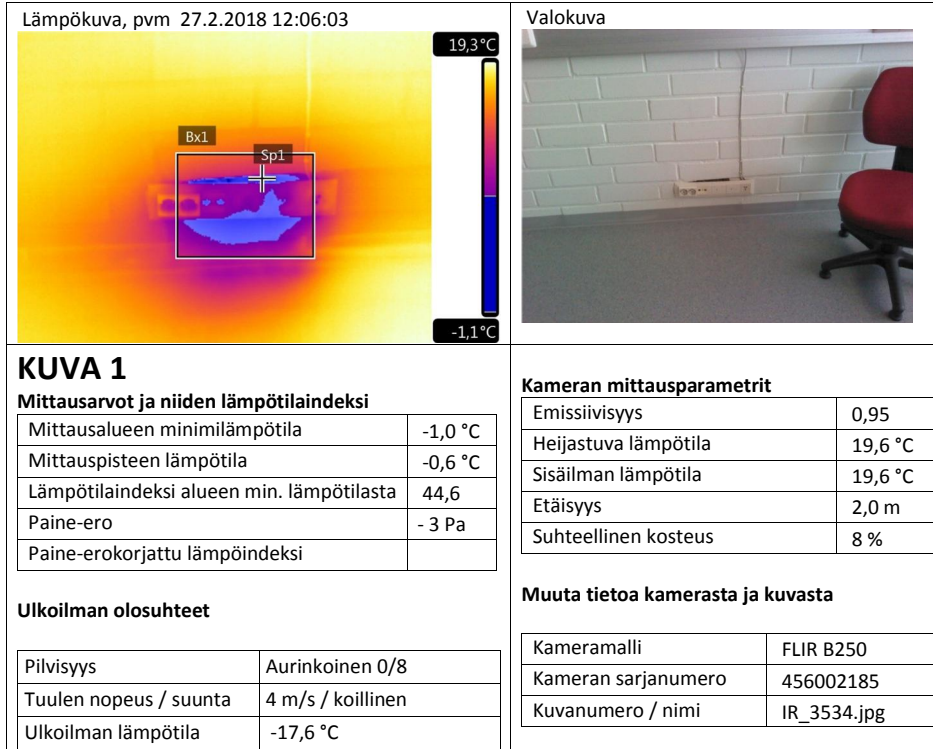
Kommentit: Ilmavuoto pistorasian liitoksesta. Korjausluokka 1. Suositellaan pistorasian läpiviennin tiivistystä.
