# Keski-Suomen Homekoirapalvelu

## Raportti homekoirien avulla tehdystä tarkastuksesta 29.5.2017

Hilkantie 10, 41520 Hankasalmi

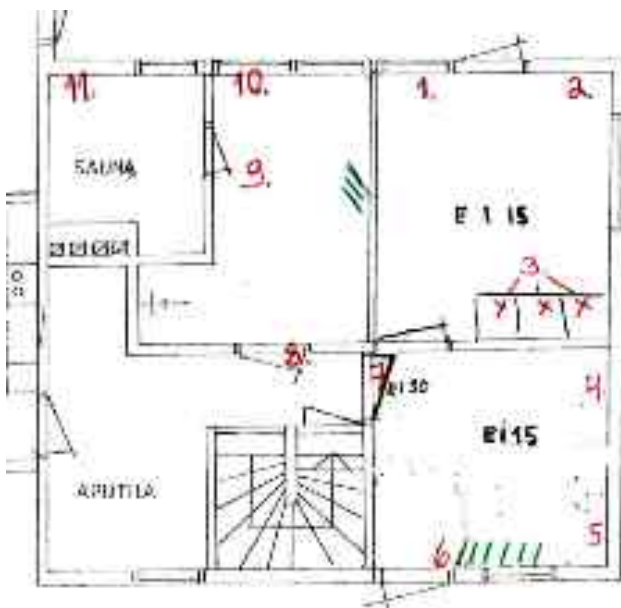
## Koirien ilmaisu- ja reagoitikohtat pohjapiirustuksessa

Koirat tuntuivat löytävän tiloista melko paljon hajua. Kaikki ilmaisut kohdistuivat alas päin, lattiaan. Ilmaisuja tuli yhtä lailla talon molempiin päihin, eli kellarikerroksen kohdalle ja myös toiseen päätyyn. Lattianrajoista, patteriputkien läpivientikohdista ja muista materiaalien saumakohdista löytynyt haju kertoisi hajunlähteen todennäköisesti löytyvän lattiasta.

- 1- huone1, ilmaisu ulkoseinän lattianrajaan (patteriputkien läpivienti lähellä)
- 2- huone1, ilmaisu ulkoseinän lattianrajaan (pistorasia lähellä)
- 3- huone1, ilmaisut jokaisen komeron lattiaan
- 4- huone2, ilmaisu ulkoseinän lattianrajaan
- 5- huone2, ilmaisu ulkoseinän lattianrajaan (pistorasia lähellä)
- 6- huone2, ilmaisu kynnyksen viereen lattiaan, reagoitua pidemmällä matkalla
- 7- huone2, ilmaisu välioiven kynnykselle
- 8- pesuhuone, ilmaisu kynnykselle
- 9- pesuhuone, ilmaisu lattiaan
- 10- pesuhuone, ilmaisu ulkoseinän lattianrajaan (patteriputket), reagoitua viemärin kohdalla

- 11- sauna, ilmaisu korvausilmaventtiilin kohdalle ulkoseinälle
- 12- aputila, ilmaisu komeron seinän lattianrajaan
- 13- aputila, ilmaisu ulkoseinän lattianrajaan (patteriputket), reagointia toisella seinällä

- 14- keittiö, ilmaisu ulkoseinän lattianrajaan (patteriputket)
- 15- keittiö, ilmaisu ulkoseinän lattianrajaan (patteriputket)
- 16- ruokailu, ilmaisu ulkoseinän lattianrajaan

- 17- keittiö, ilmaisu keittiökalusteen ja astianpesukoneen väliin lattiaan
- 18- keittiö, ilmaisu komeron lattiaan tehtyyn reikään
- 19- keittiö, ilmaisut keittiökalusteiden lattianrajaan ja väliseinän lattianrajaan

- 20- olohuone, ilmaisu ulkoseinän lattianrajaan (patteriputket)
- 21- olohuone, ilmaisu ulkoseinän lattianrajaan
- 22- olohuone, ilmaisu ulkoseinän lattianrajaan

- 23- ruokailu, ilmaisu kynnykselle
- 24- eteinen, ilmaisu väliseinän lattianrajaan (patteriputket)
- 25- tuulikaappi, ilmaisu väliseinän lattianrajaan (patteriputket)

- 26- vaatehuone, ilmaisu ovenkarmin reunaan lattiaan
- 27- komero, ilmaisu ovenkarmin reunaan lattiaan
- 28- komero, ilmaisu väliseinän lattianrajaan
- 29- komero, ilmaisu ulkoseinän lattianrajaan (patteriputket)

- 30- huone3, ilmaisu lattiaan, reagointia lattianrajaan pistorasian kohdalla
- 31- huone3, ilmaisu ulkoseinän lattianrajaan (patteriputket)
- 32- huone3, ilmaisu ulkonurkkaan lattianrajaan (pistorasia)

- 33- huone3, ilmaisu väliseinän nurkkaan (pistorasia), reagointia lattiaan keskemällä
- 34- huone4, ilmaisut väliseinän lattianrajaan
- 35- huone4, ilmaisu ulkoseinän lattianrajaan (pistorasia)

- 36- huone4, ilmaisu ulkoseinän lattianrajaan (patteriputket)

37- huone5, ilmaisu kynnykselle

38- huone5, ilmaisu väliseinän nurkkaan lattianrajaan (pistorasia)

39- huone5, ilmaisut komeroiden lattiaan

40- huone5, ilmaisu ulkoseinän lattianrajaan

Pelkästään koiratarkastuksen perusteella ei voi tehdä johtopäätöksiä rakenteiden kunnosta. Jos rakennusta käytetään vielä asuinkäyttöön, suosittelen teettämään lisätutkimuksia kosteus- ja homevaurioihin erikoistuneella rakennusalan asiantuntijalla. Hän osaa arvioida rakennusfysiikkaa, ilman liikkumista rakenteissa ymmärtäessään, mistä tuo koirien ilmaisema haju on peräisin. Näin hän osaa myös kohdistaa lisätutkimukset oikeisiin paikkoihin. Mahdollisesti tarvittavat materiaalinäytteet tulevat otetuksi oikein ja järkevistä kohdista. Lisätutkimuksia ei voi korvata kosteusmittauksilla, koska mikrobivaurio voi olla tällä hetkellä kuiva. Aina ei materiaalista pysty edes silmämääräisesti löytämään vaurion merkkejä, mutta laboratoriossa tutkituista materiaalinäytteistä löytyy kuitenkin selvät viitteet vaurioista. Tämän vuoksi näytteiden ottaminen on tärkeää luotettavan tuloksen saamiseksi. Asiantuntijalta saa tarvittaessa suositukset tarvittavista toimenpiteistä ja myös kustannusarvion niistä.

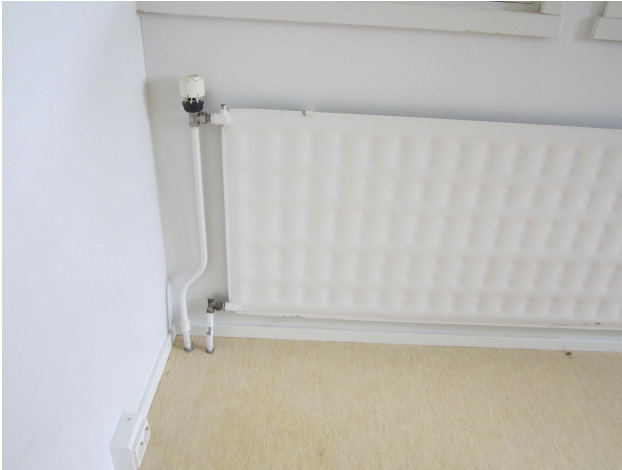
1- huone1, ilmaisu ulkoseinän lattianrajaan (patteriputkien läpivienti lähellä)

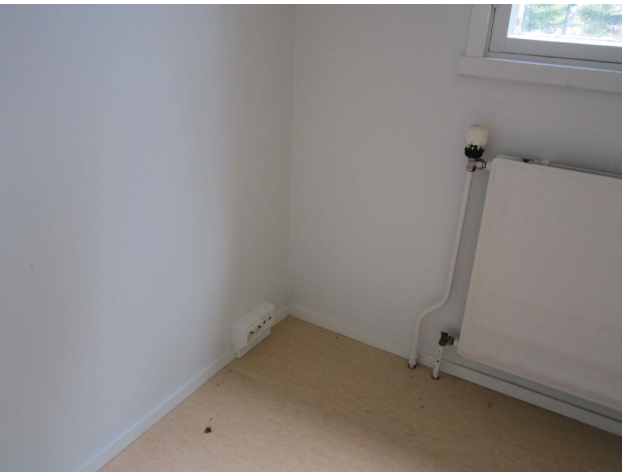
2- huone1, ilmaisu ulkoseinän lattianrajaan (pistorasia lähellä)

3- huone1, ilmaisut jokaisen komeron lattiaan

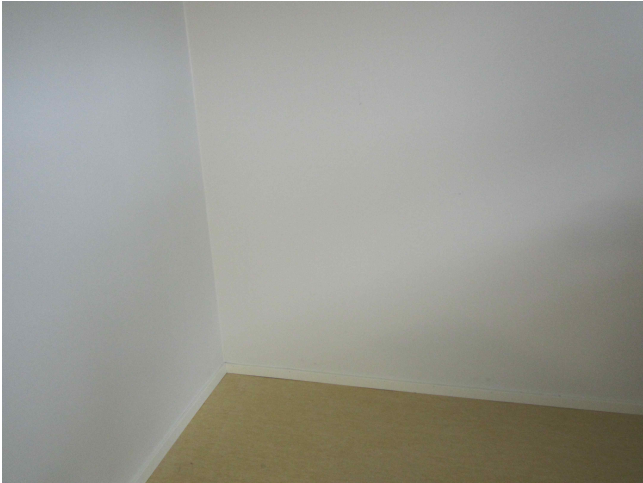
4- huone2, ilmaisu ulkoseinän lattianrajaan

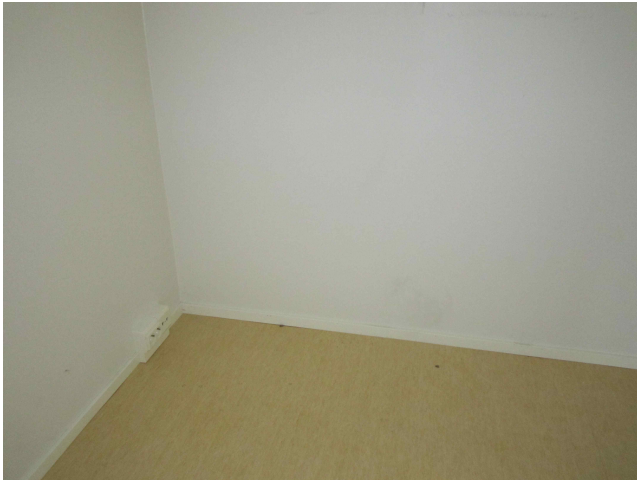
5- huone2, ilmaisu ulkoseinän lattianrajaan (pistorasia lähellä)

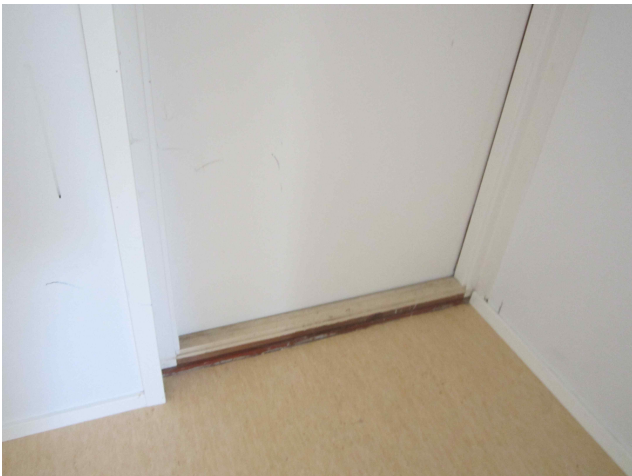
6- huone2, ilmaisu kynnyksen viereen lattiaan, reagointia pidemmällä matkalla

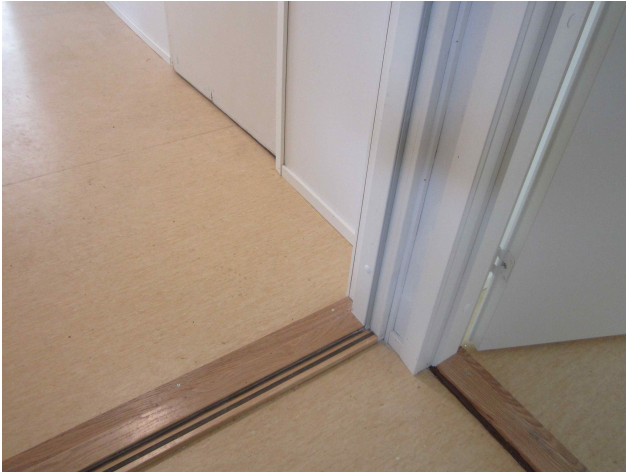
7- huone2, ilmaisu välioiven kynnykselle

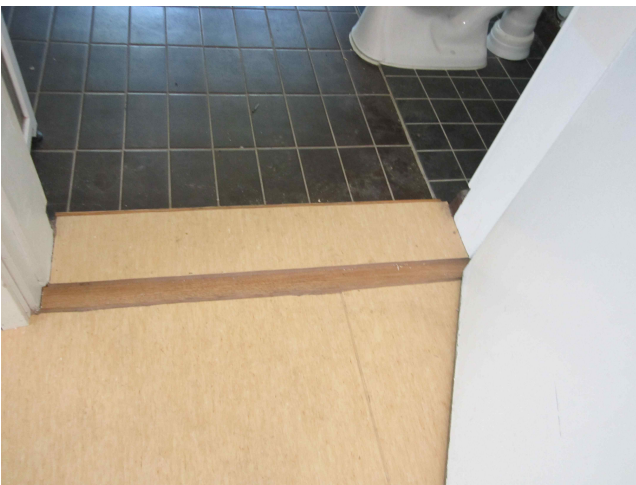
8- pesuhuone, ilmaisu kynnykselle

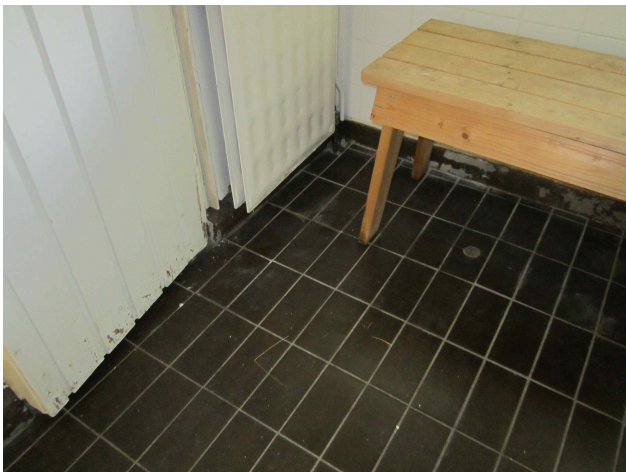
9- pesuhuone, ilmaisu lattiaan

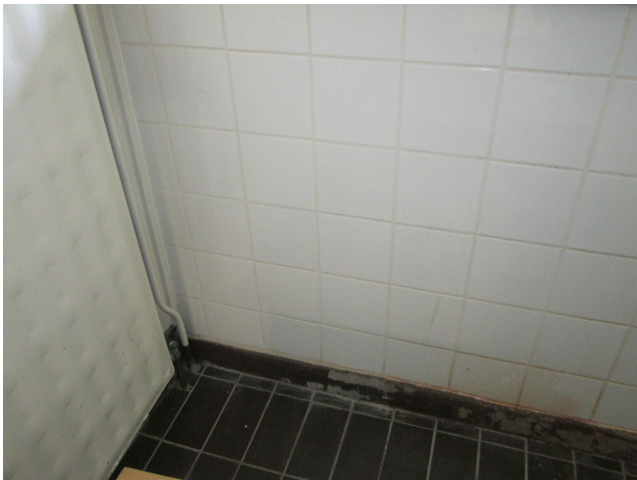
10- pesuhuone, ilmaisu ulkoseinän lattianrajaan (patteriputket), reagointia viemärin kohdalla

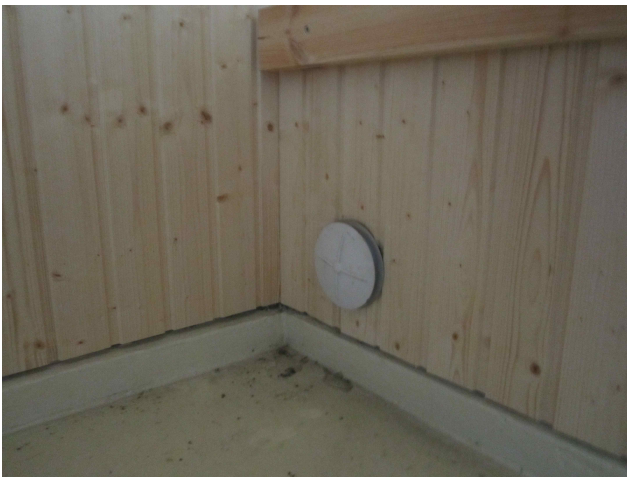
11- sauna, ilmaisu korvausilmaventtiilin kohdalle ulkoseinälle

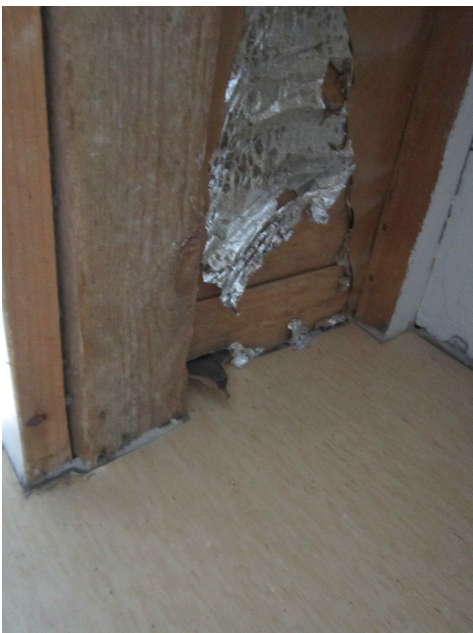
12- aputila, ilmaisu komeron seinän lattianrajaan

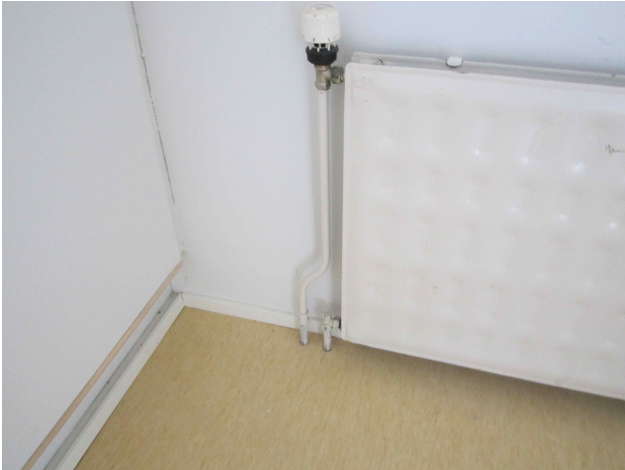
13- aputila, ilmaisu ulkoseinän lattianrajaan (patteriputket), reagointia toisella seinällä

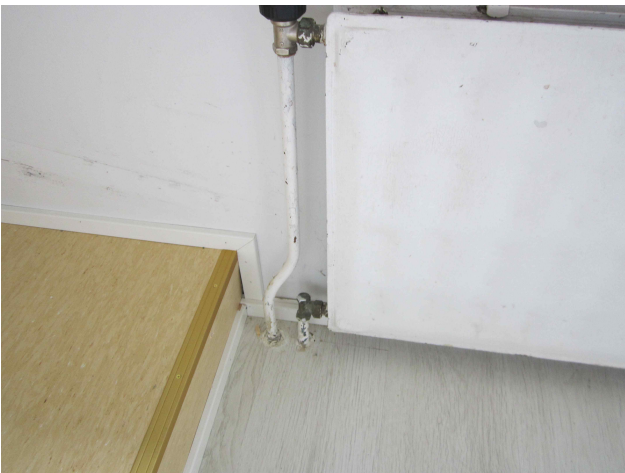
14- keittiö, ilmaisu ulkoseinän lattianrajaan (patteriputket)

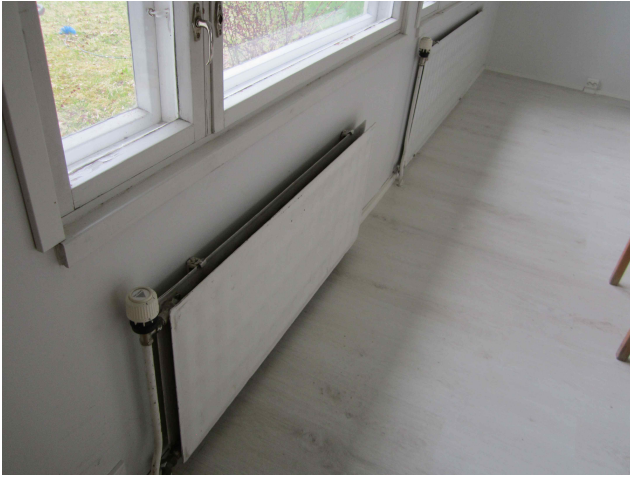
15- keittiö, ilmaisu ulkoseinän lattianrajaan (patteriputket)

16- ruokailu, ilmaisu ulkoseinän lattianrajaan

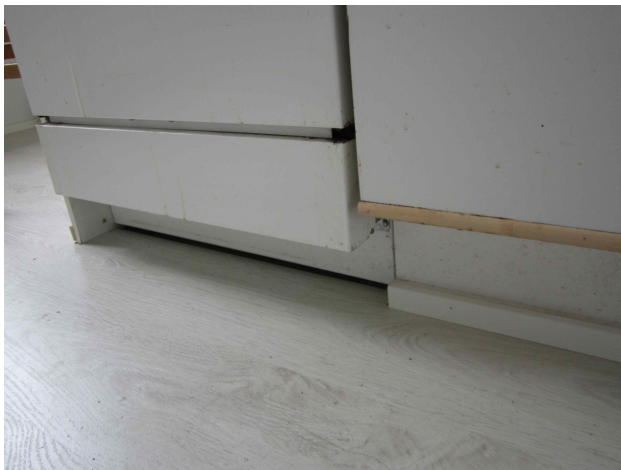
17- keittiö, ilmaisu keittiökalusteen ja astianpesukoneen väliin lattiaan

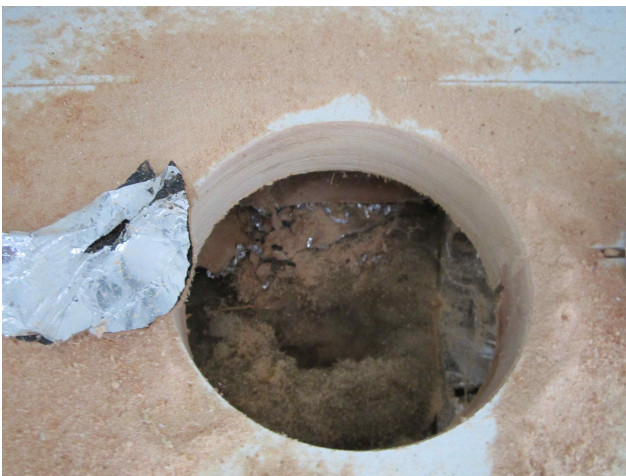
18- keittiö, ilmaisu komeron lattiaan tehtyyn reikään

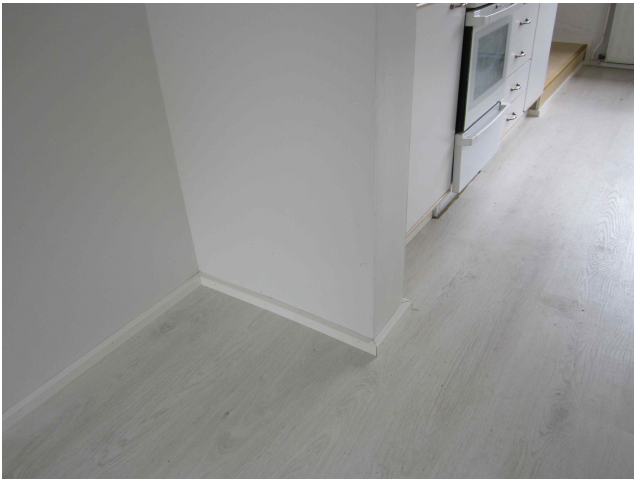
19- keittiö, ilmaiset keittiökalusteiden lattiaanrajaan ja väliseinän lattiaanrajaan

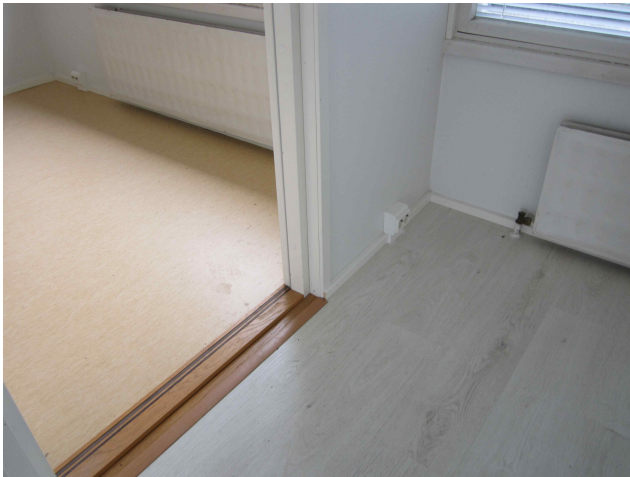
20- olohuone, ilmaisu ulkoseinän lattiaanrajaan (patteriputket)

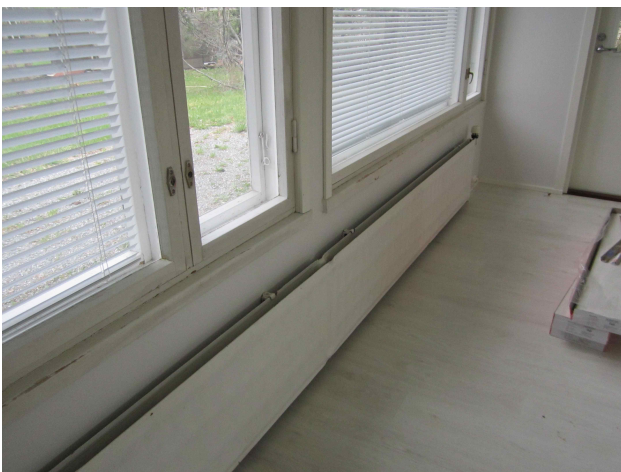
21- olohuone, ilmaisu ulkoseinän lattiaanrajaan

22- olohuone, ilmaisu ulkoseinän lattiaanrajaan

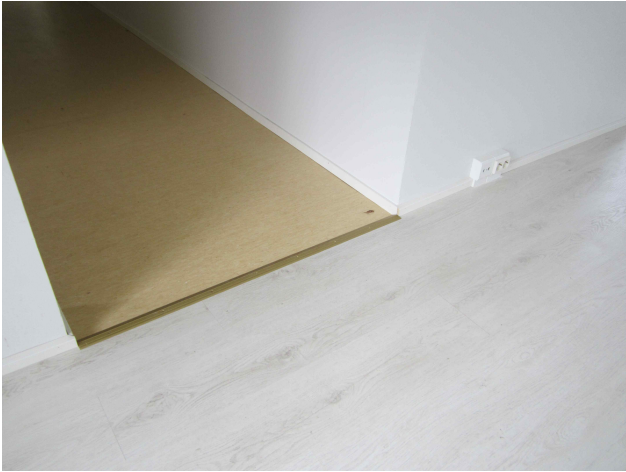
23- ruokailu, ilmaisu kynnykselle

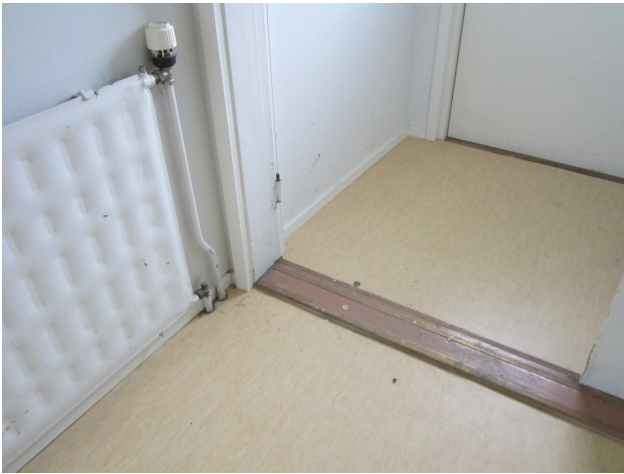
24- eteinen, ilmaisu väliseinän lattiaanrajaan (patteriputket)

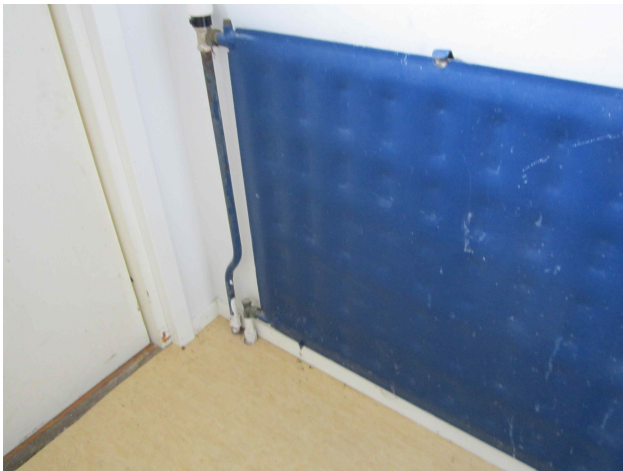
25- tuulikaappi, ilmaisu väliseinän lattiaanrajaan (patteriputket)

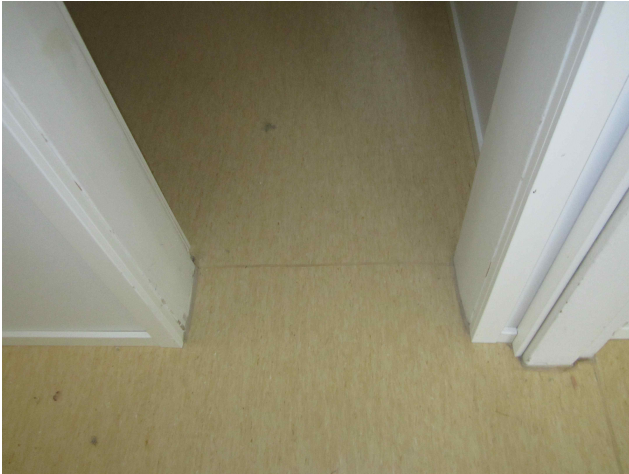
26- vaatehuone, ilmaisu ovenkarmin reunaan lattiaan

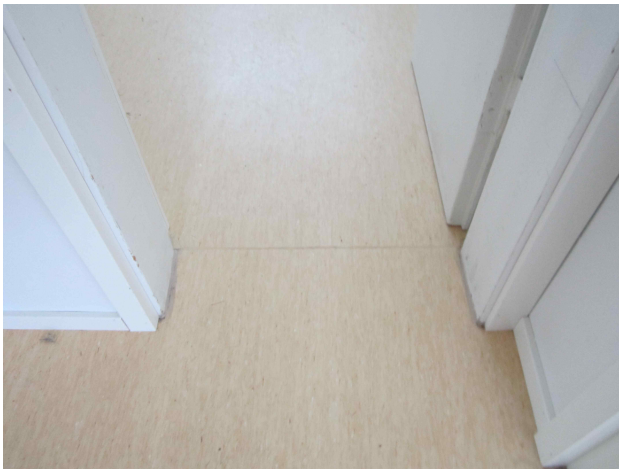
27- komero, ilmaisu ovenkarmin reunaan lattiaan

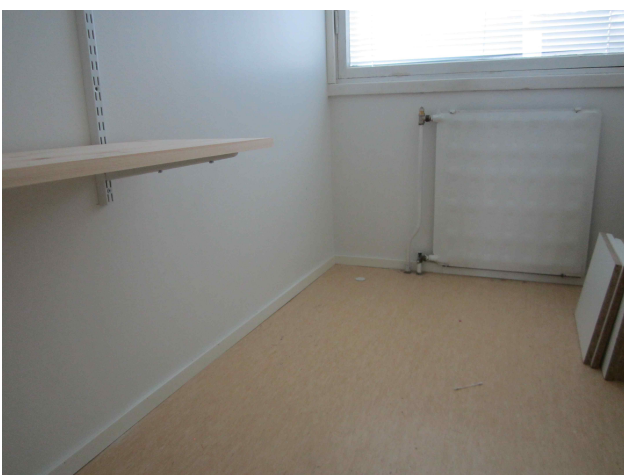
28- komero, ilmaisu väliseinän lattianrajaan

29- komero, ilmaisu ulkoseinän lattianrajaan (patteriputket)

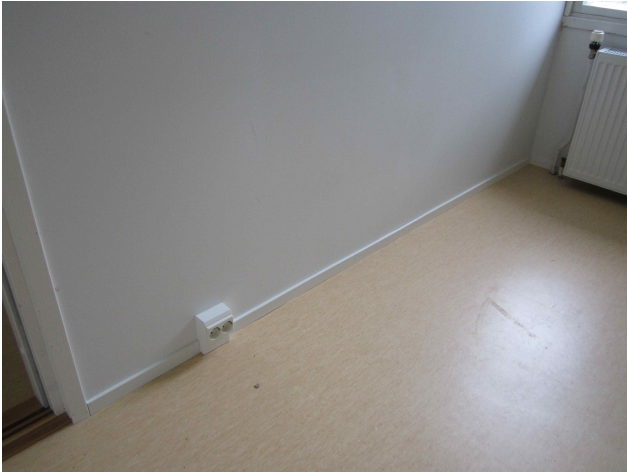
30- huone3, ilmaisu lattiaan, reagointia lattianrajaan pistorasian kohdalla

31- huone3, ilmaisu ulkoseinän lattianrajaan (patteriputket)

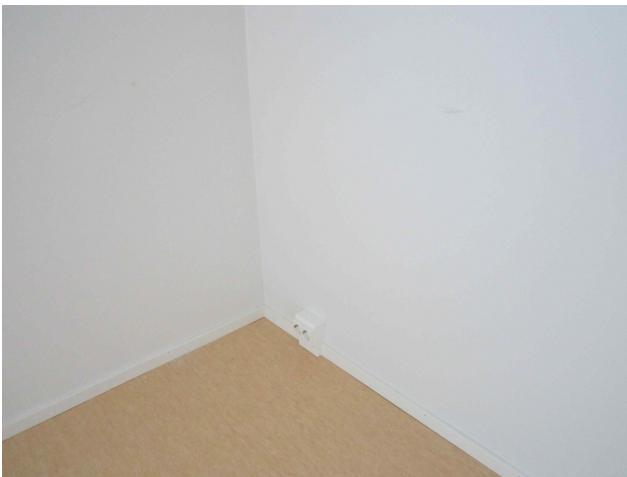
32- huone3, ilmaisu ulkonurkkaan lattianrajaan (pistorasia)

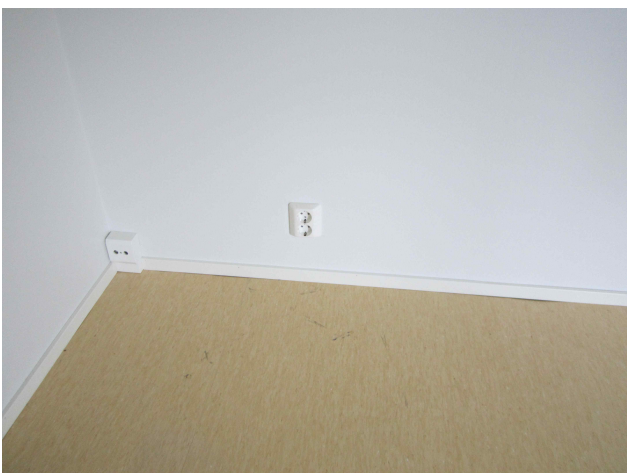
33- huone3, ilmaisu väliseinän nurkkaan (pistorasia), reagointia lattiaan keskemällä

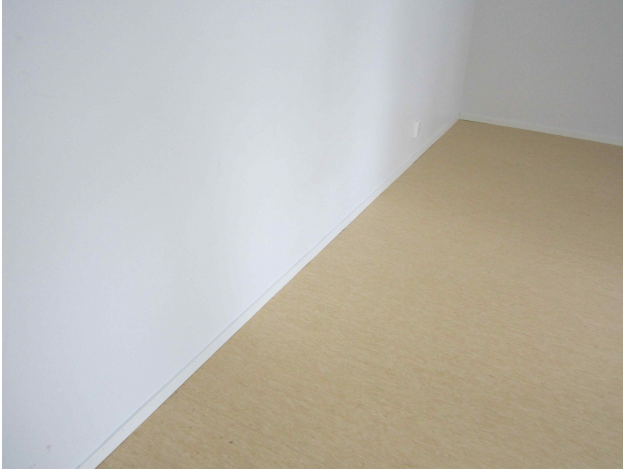
34- huone4, ilmaiset väliseinän lattiaanrajaan

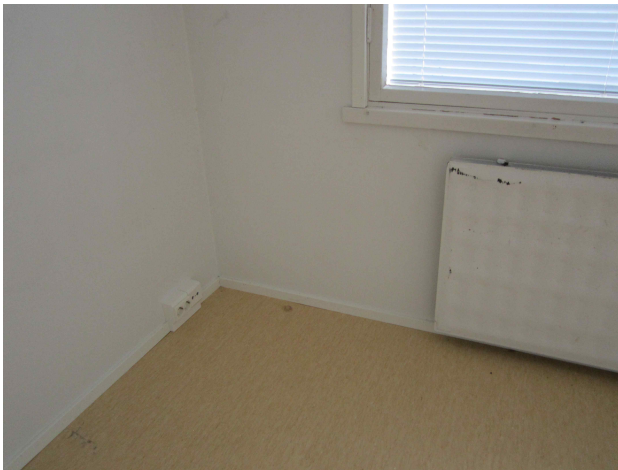
35- huone4, ilmaisu ulkoseinän lattiaanrajaan (pistorasia)

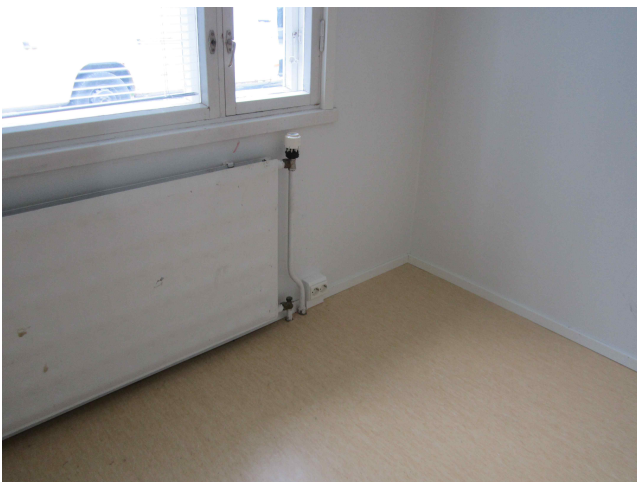
36- huone4, ilmaisu ulkoseinän lattiaanrajaan (patteriputket)

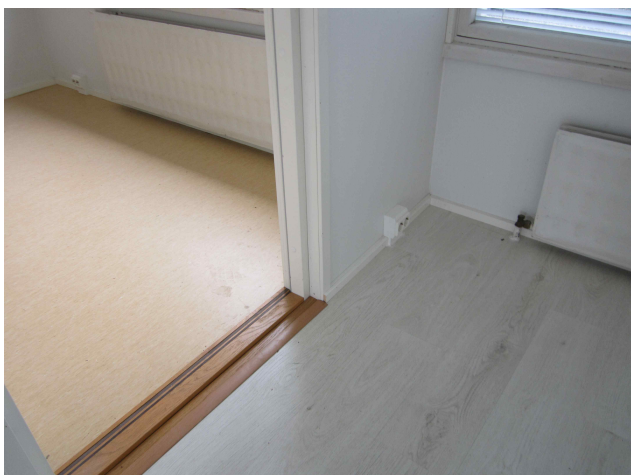
37- huone5, ilmaisu kynnykselle

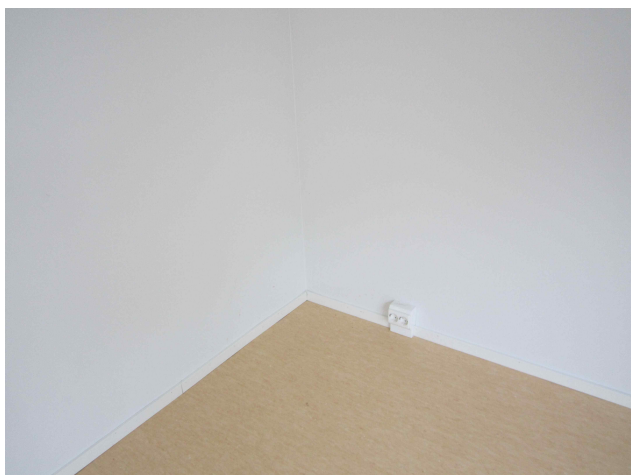
38- huone5, ilmaisu väliseinän nurkkaan lattiaanrajaan (pistorasia)

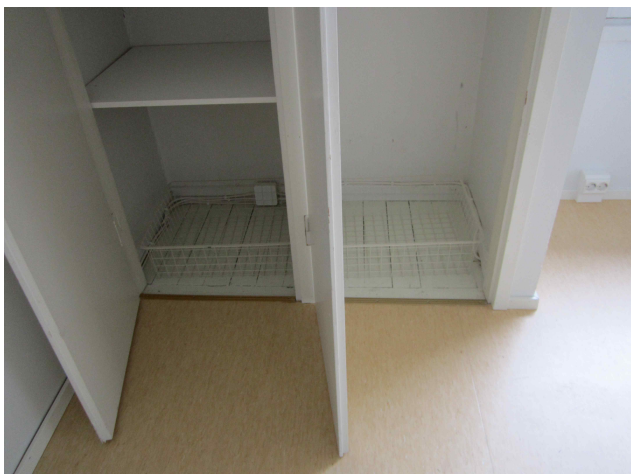
39- huone5, ilmaisut komeroiden lattiaan
