# Kuntotarkastus

(asuntokaupan yhteydessä)

| | Hilkantie 10 41520 Hankasalmi kk | | | | 077-404-4-49 |
| | Omakotitalo, | | | | 19.1.2017 |

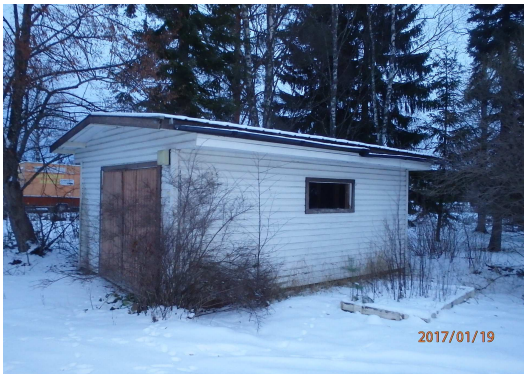
| 9.1.2 | Pihavarusteet | <p>Pihavarusteena on hyvin iäkäs ulkorakennus (autotalli).</p> <p><i>Pihavarusteiden suhteen ei erityistä mainittavaa.</i></p> |

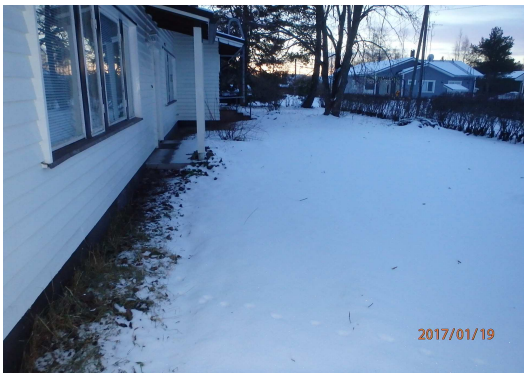
| 9.1.4 | Pinta- ja hulevedet | <p>Pinta- ja hulevedet johtuvat ja imeytyvät pois talon vierustalta tyydyttävästi (kts. kohta 9.1.1 Talon vierusta).</p> |

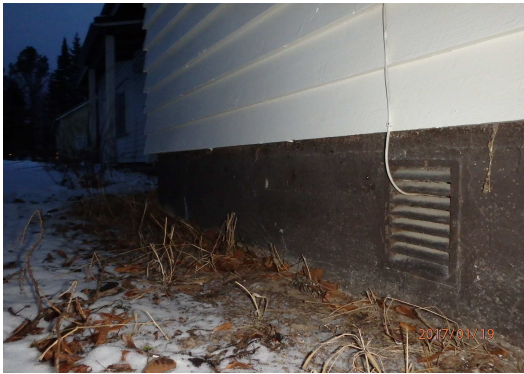
| 9.2.1 | Perustukset ja sokkelirakenne | <p>Rakennuksen perustukset on toteutettu teräsbetonista. Sokkelin pintamateriaalina on betonimaali.</p> <p><i>Perustukset olivat tarkastushetkellä ehjät. Sokkelin korkeus on osin hieman niukkaa (nykyinen vaatimus &gt;400 mm ja aiempi vaatimus &gt;300 mm). Sokkelin pintarakenne on hyvä maalata uudelleen jo lähivuosina. Tässä yhteydessä on sokkelin vierustalle hyvä rakentaa ilmava seulanperäkivikaistalekin.</i></p> |

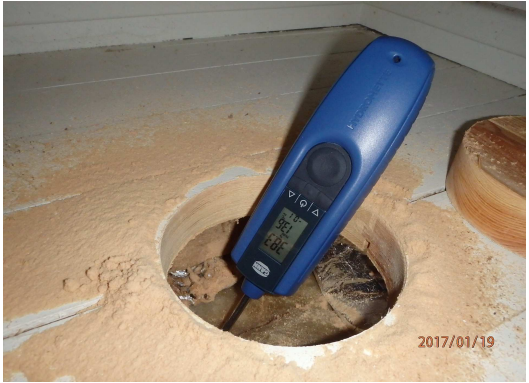
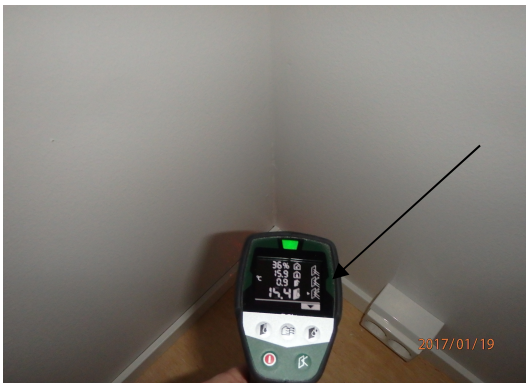
| 9.2.3 | Alapohjarakenne<br><br> | <p>Alapohjarakenteena on pintamateriaalien lisäksi puukoolattu mineraalivillalla täytetty eristetilä (100 mm:n eriste) sekä maanvarainen teräsbetonilaatta. Kellaritiloissa alapohjana on teräsbetonilaatta.</p> <p><i>Alapohjan rakenteellista kuntoa tarkasteltiin keittiön komeroon vesipisteen läheisyyteen tehdyllä tarkastusaukolla. Näillä osin alapohjasta suoritettiin lisäksi kosteus- ja lämpötilamittaukset (+13,6 °C / 38,3 % (RH). Tulosten perusteella rakenne ei kärsi ylimääräisestä kosteudesta.</i></p> <p><i>Alapohjarakenteen lämpötilamittauksia suoritettiin talon ulkonurkkien osalla (kuva). Mittaukset eivät tuoneet esille erityisen alhaisia mittaustuloksia.</i></p> |

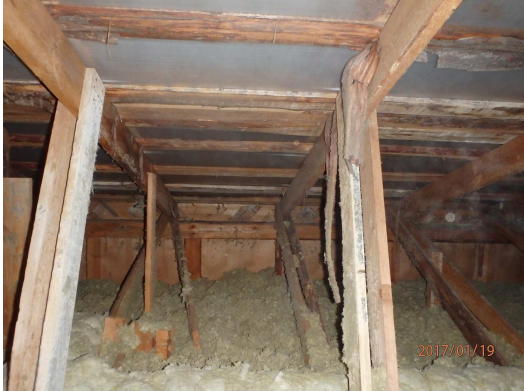
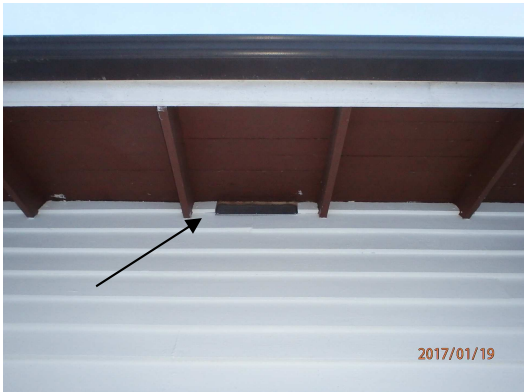
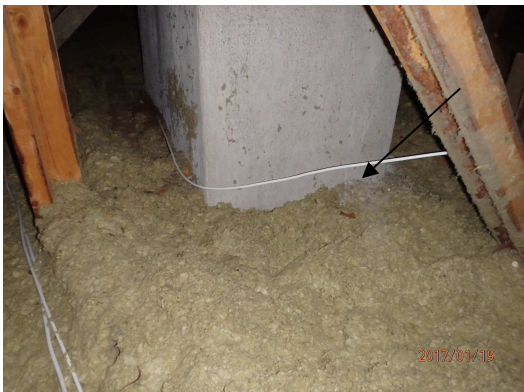
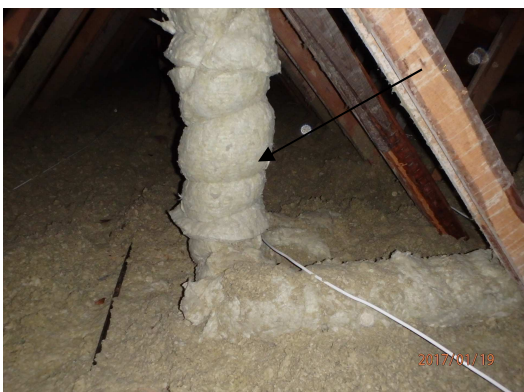
| 9.2.5 | <p>Yläpohjarakenne</p> | <p>Yläpohjarakenne on puurakenteinen ja mineraalivilla eristeinen. Rakenne on toteutettu paikalla rakennetuilla kattoristikoidilla ja se tukeutuu rakennuksen ulko- ja väliseinille. Vesikattorakenteeseen on asennettu aluskate sen uusimisen yhteydessä (kuva).</p> <p><i>Yläpohjatilan tarkastelu jäi osittain vaillinaiseksi tilan ahtauden ja pääsyvaikeuksien vuoksi. Yläpohjan eristevahvuutta on hyvä lisätä nykyisestään (tarkastajan suositus 25 mm).</i></p> <p>Yläpohjan tuuletus on järjestetty asianmukaisesti ja se tuulettuukin riittävästi (kuva).</p> <p>Talon savupiippu on rapattu hyvin yläpohjatilassa mutta piipun juurelle tulisi asentaa erillinen palovilla joka ulottuu muuta eristekerrosta ylemmälle tasolle.</p> <p>Yläpohjatilaan sijoittuvat ilmanvaihtoputket on eristetty.</p> |

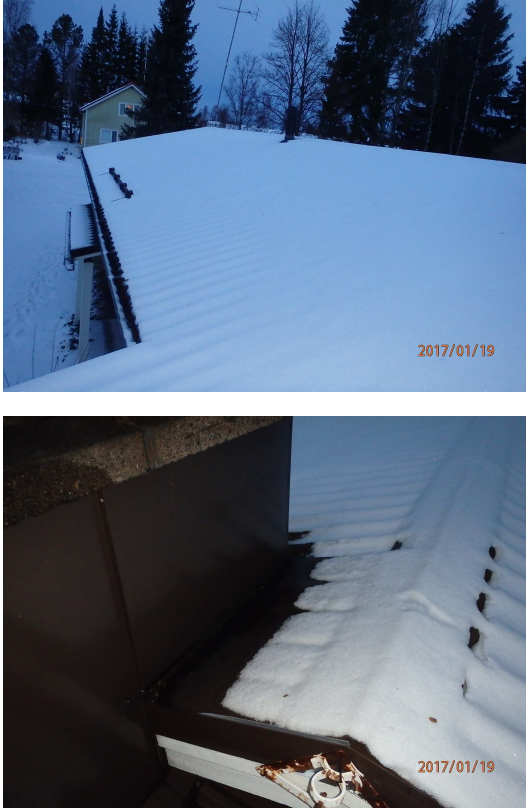
| <p>9.2.6</p> | <p>Vesikatto ja siihen kuuluvat varusteet</p> | <p>Talossa on harjakatto ja vesikatteena ruuvikiinnitteinen poimupeltikate. Katto-varusteina ovat katto- ja lapetikkaat, lumiesteet sekä vesirännit ja syöksytorvet. Vesikate varusteineen on uusittu joku aika sitten.</p> <p><i>Se mitä vesikatteesta voitiin tarkastella osoittautui hyväkuntoiseksi (esim. piipun juuripellitys ja katteeseen tehdyt lävistyks).</i></p> <p><i>Pientalon vesikatteen kuntoa on tarkastettava vuosittain. Vesikatteeseen kuuluvat vesirännit on puhdistettava kerran vuodessa sekä niiden oikeasta asemasta (virtauskaltevuus) varmistuttava samassa yhteydessä.</i></p> |

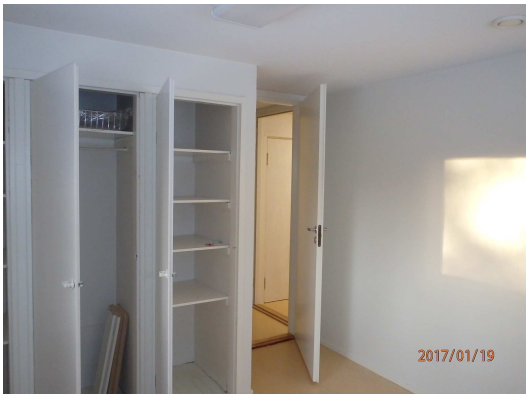
| 9.2.9 | <p>Väliseinärakenne ja väliovet</p> | <p>Väliseinät ovat puurunkoiset ja levytetyt sekä pääosin kantavia väliseiniä. Väliovet ovat osin alkuperäisiä ja osin uusittuja puurunkoisia ja kevyitä laakavälioivia.</p> <p><i>Väliseinien tai -ovien suhteen ei erityistä kirjattavaa.</i></p> <p><i>Talon kantavia/jäykistäviä väliseiniä ei saa koskaan purkaa summittaisesti pois vaan niiden purkamisen mahdollisuudesta ja tarvittavasta tuennasta on varmistuttava aina alan ammattilaisen kanssa.</i></p> |

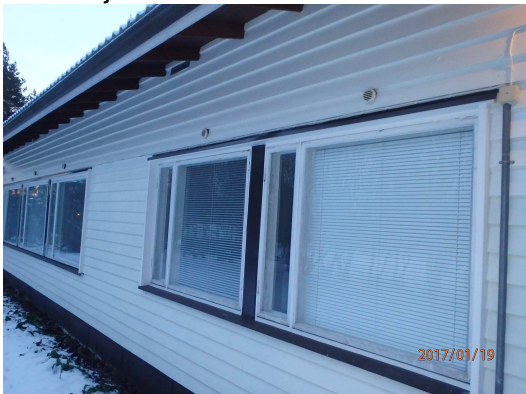
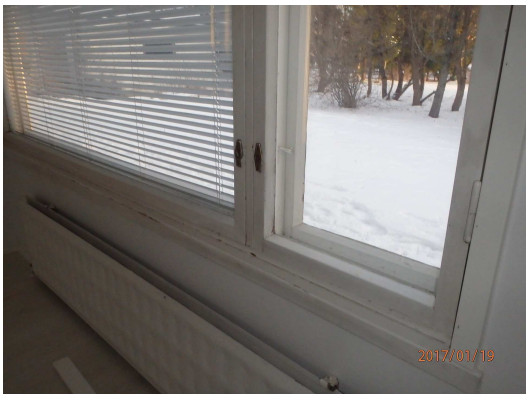
| 9.2.10 | <p>Julkisivumateriaali, ikkunat ja ulko-ovet</p> | <p>Talon julkisivumateriaalina on ulkovuorauslauta. Ulko-ovet ovat kaikki uusittuja ja ikkunat alkuperäisiäkahdella lasilla ja puisilla karmeilla varustettuja MS-ikkunoita.</p> <p><i>Talon julkisivut ovat ikäänsä nähden hyväkuntoiset.</i></p> <p><i>Ikkunat ovat myös ikäänsä nähden hyväkuntoiset vaikkakin niiden maalipinnat on uusittava jossain vaiheessa kuten ulkopuoliset kittauksetkin.</i></p> <p><i>Ulko-ovet ovat kaikilta osin hyväkuntoiset.</i></p> <p><i>Nykyisten ohjeiden mukaan julkisivujen puuosien pintakäsittelyt on suositeltavaa uusida 6 – 12 vuoden välein käytetystä pintakäsittelystä ja kohteen ilmansuunnasta riippuen. Myös ikkunoiden ja ulko-ovien puosat vaativat yleensä säännöllisiä kunnossapitotoimenpiteitä (KH 90-00159).</i></p> |

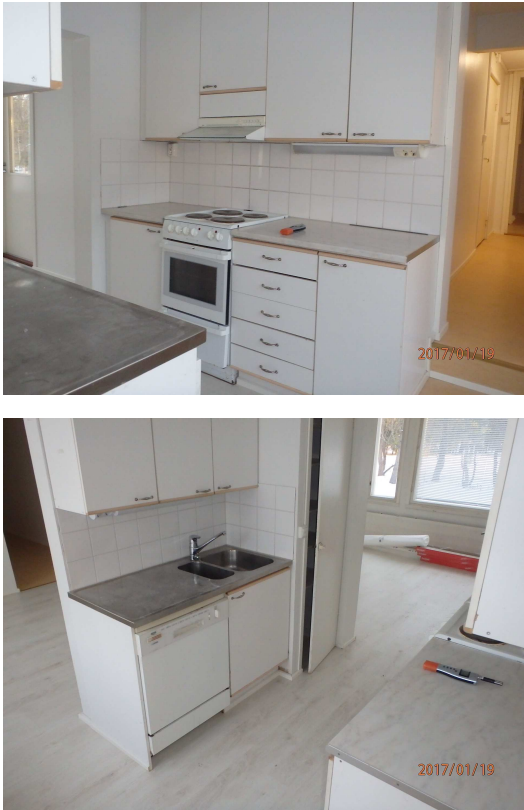
| 9.3.1 | <p>Keittiö</p> | <p>Talon keittiön pääasiallisina pintamateriaaleina ovat lattiassa laminaattia, seinissä maalipintaa kuten katossakin.</p> <p><i>Tarkastushetkellä tiloihin sijoitetut kojeet ja laitteet sekä vesikalusteet, putket ja viemärit olivat ehjiä.</i></p> <p><i>Tiloissa tehty kosteuskartoitus ei tuonut esille mainittavia kosteuspoikkeamia.</i></p> <p><b><i>”Keittiössä on kodinkoneita jotka voivat aiheuttaa arvaamattoman vesivahingon. Esimerkiksi astiapesukoneen poistoputki tulisi uusia 10 vuoden välein. Myös jääkaapin sisäpuolisen kondenssivesialtaan (yleensä takaseinällä) poistoreikä voi tukkeutua epäpuhtauksista ja aiheuttaa pienimuotoisen vesivahingon”.</i></b></p> <p><b><i>”Vesijohtoverkostoon kytketyn laitteen (esim. astiapesukone) alla on pidettävä erillinen vesitiivis kaukalo jonka ulkoreuna olisi oltava näkyvillä”.</i></b></p> |

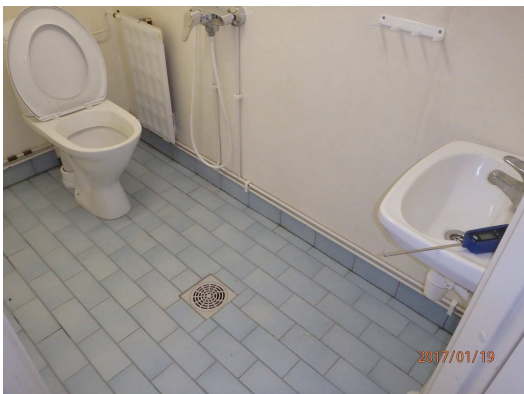
| 9.3.2 | <p>WC:t</p> | <p>Talossa on yksi erillinen WC-tila. WC:n pintamateriaaleina ovat lattiassa keraaminen laatoitus, seinissä muovimattopinnat ja katossa maalattu levypinta. WC on varustettu tavanomaisesti.</p> <p><i>Tarkastushetkellä tiloihin sijoitetut vesikalusteet, putket ja viemärit olivat ehjiä muilla osin kuin bidelaitteen joka tulisi uusia.</i></p> <p><i>Tiloissa tehty kosteuskartoitus ei tuonut esille mainittavia kosteuspoikkeamia.</i></p> |

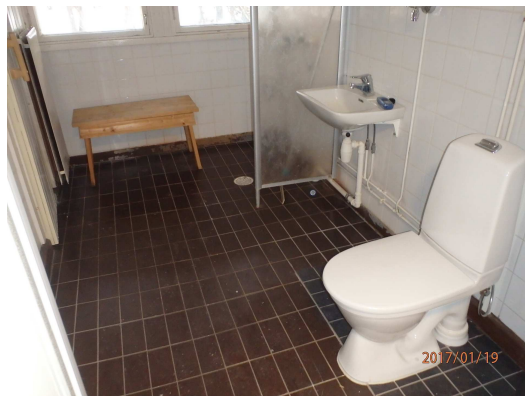
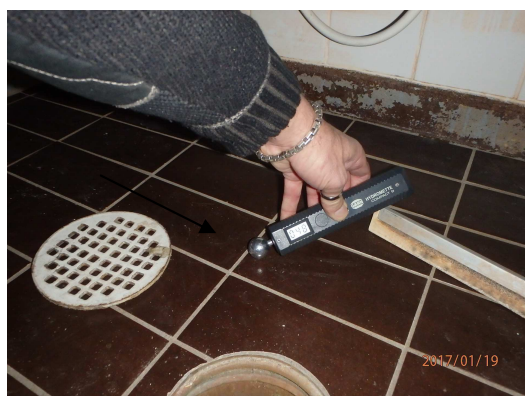
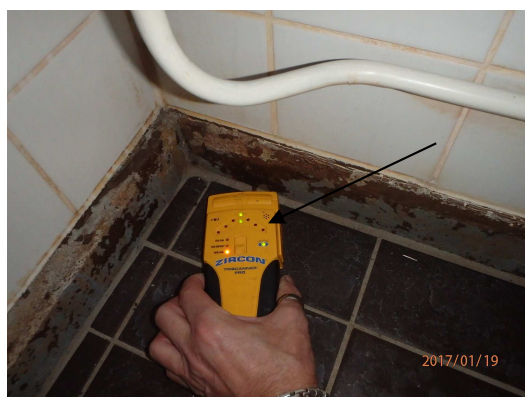
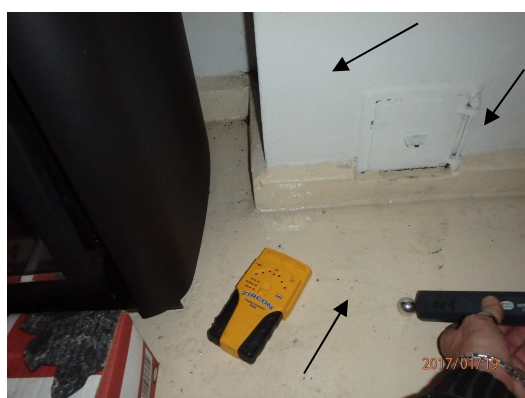
## 9.3.3

Talon pesuhuoneen seinät ja lattia ovat laatoitetut kuten saunan lattiakin sekä tilojen katot paneloidut. Pesuhuoneessa on yksi suihkusekoitin, WC-istuim, käsienpesulavaari ja saunassa puulämmitteinen kiuas. Tilojen seinärakenteet on toteutettu kevyt-rakenteisina.

*Tarkastushetkellä tiloihin sijoitetut vesikalusteet, putket ja viemärit olivat ehjiä.*

*Pesuhuoneessa tehty kosteuskartoitus ei tuonut esille mainittavia kosteuspoikkeamia.*

*Saunan kosteusmittauksissa havaittiin savupiipun vierustalla vähäistä kosteuspoikkeamaa. Tällä osin välipohjarakennetta mitattaessa kellaritiloissa sitä ei kuitenkaan ollut. Näyttäisi siltä, rakenteeseen pääse kertymään vähäisesti kosteutta savupiipun kautta joko sateiden tai öljylämmityksen tuottaman kondensin vaikutuksesta. Ko. kosteudella ei ole rakenteellista merkitystä.*

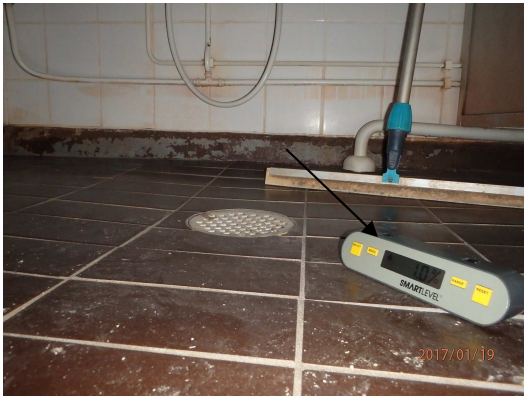
| | | <p><i>Lattiakallistukset mitattiin pesutiloissa elektronisella vaa'alla. Kallistukset vastaavat pääosin märkä- ja kosteatileille asetettuja vaatimuksia.</i></p> <p><b><i>On hyvä muistaa, että pesutiloissa on pidettävä yllä riittävä lämmitys ja ilmanvaihto rakenteiden nopean kuivumisen varmistamiseksi aina niiden käytön jälkeen.</i></b></p> |

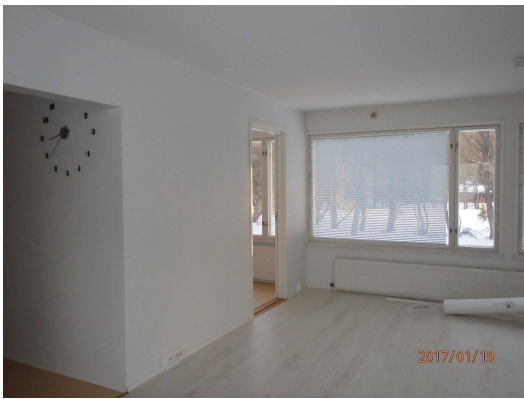
| 9.3.4 | Muut asuintilat<br> | <p>Talon pääasiallisina pintamateriaaleina ovat lattioissa laminaattia ja muovimattoja, seinissä maalipintaa kuten katoissakin.</p> <p><i>Asuintilojen pintamateriaalien suhteen ei erityistä kirjattavaa.</i></p> |

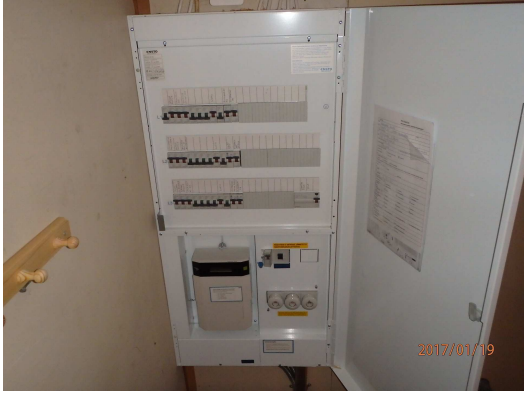
| 9.4.1 | Keskus ja ryhmätaulu (-t) sekä sähköliittymä<br> | <p>Rakennuksessa on 3 x 25 A:n sähköliittymä. Sähköpääkeskus sijaitsee kellarikäytävässä. Sähkön syöttö taloon tapahtuu maakaapelia pitkin. Sähköistys on uusittu näiltä osin.</p> <p><i>Sähköasennuksiin ja laitteisiin ei näiltä osin huomautettavaa.</i></p> |

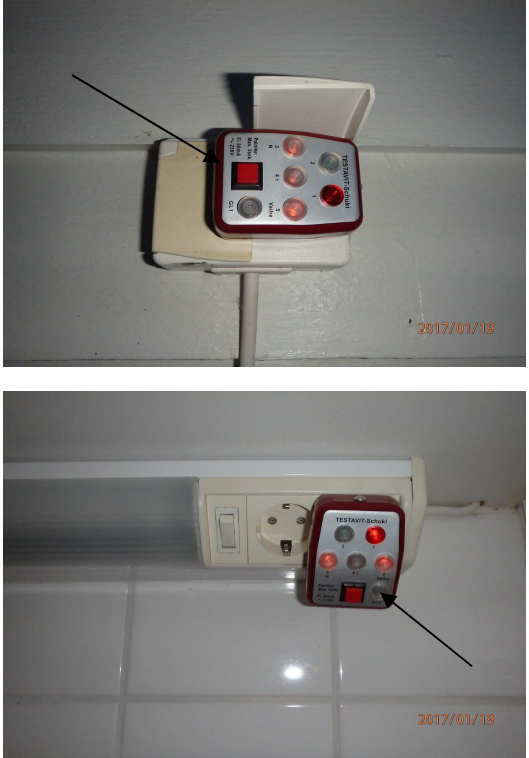
| <p>9.4.2</p> | <p>Muut sähköasennukset<br/>- testaus</p> | <p>Talon sähköasennukset ovat osin uusittuja.</p> <p><i>Sähköasennuksiin tehtiin silmämääräinen tarkastelu sekä kostea-, märkä ja ulkotilojen Schuko –pistorasiat testattiin asiaan kuuluvalla testerillä.</i></p> <p><i>Sähköasennuksien tai laitteiden suhteen ei erityistä huomautettavaa.</i></p> <p><b><i>”Jos taloosi/asuntoosi on asennettu vikavirtasuojilla varustettuja pistorasioita (esim. pesuhuone ja autokatos) niin muista tarkastaa niiden toimivuus aika-ajoin. Toimivuus tarkastetaan joko sähkönjako- tauluun asennetusta vikavirtasuojasta tai pistorasian yhteydessä olevasta koestus- kytkimestä”.</i></b></p> |

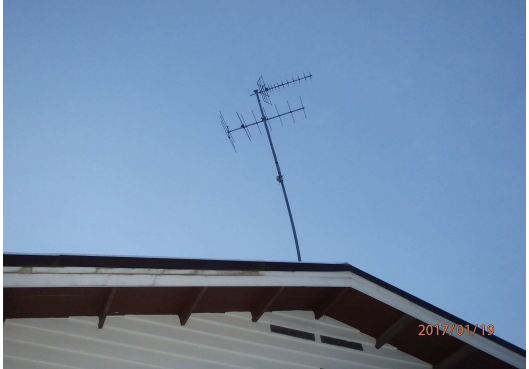
| <p>9.4.3</p> | <p>Antennit ja tiedonsiirto</p> | <p>Antennit on asennettu talon katolle.</p> <p><i>Antennien suhteen ei erityistä kirjattavaa.</i></p> |

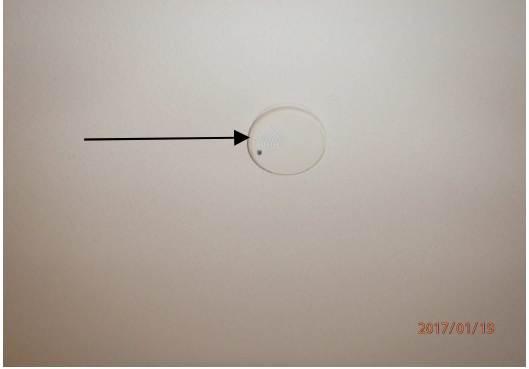
| <p>9.4.4</p> | <p>Palovaroittimet</p> | <p><b><i>Palovaroittimien toimivuudesta on varmistuttava aika-ajoin. Uuden asetuksen mukaan palovaroittimia tulee asuinhuoneistossa olla vähintään 1 kpl alkavaa asuinhuoneiston 60 m<sup>2</sup>:ä kohti.</i></b></p> |

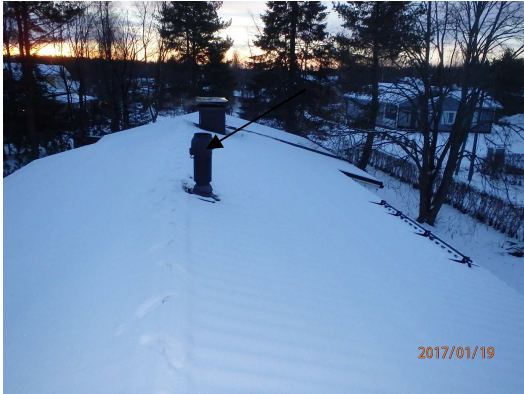
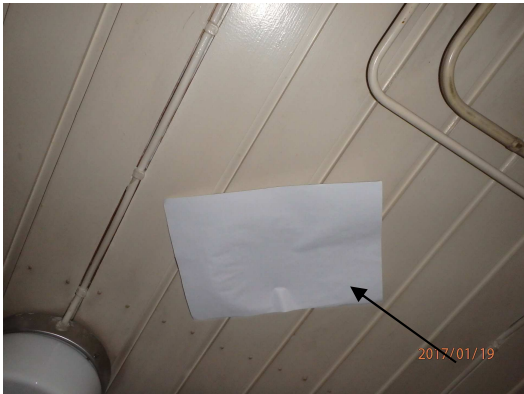
| 9.5.1 | <p>Rakennuksen ilmanvaihto</p> | <p>Rakennuksen ilmanvaihto on toteutettu poistoilmanvaihdolla (2 huippuimuria).</p> <p><i>Ilmanvaihdon toimivuutta tarkasteltiin paperiarkkikokeella ja todettiin se toimivaksi.</i></p> <p><b><i>Terveellisen ja turvallisen sisäilman takaamiseksi sekä rakenteiden vaurioitumisen estämiseksi on ilmanvaihto pidettävä jatkuvasti päällä (säätö vuodenajan ja tilanteen mukaan).</i></b></p> <p><b><i>Ilmanvaihtokanavien/-hormien puhdistusväliksi suositellaan 10. vuotta. Tätä useammin on kuitenkin muistettava puhdistaa ilmanvaihtoon liittyvät tilakohtaiset ilmanvaihtoventtiilit. Esim. pesutiloissa nämä saattavat tukkeutua hyvinkin lyhyellä aikavälillä ja aiheuttaa tilassa heikomman ilmanvaihtumisen (lue; tilojen hitaan kuivumisen aina niiden käytön jälkeen)</i></b></p> |

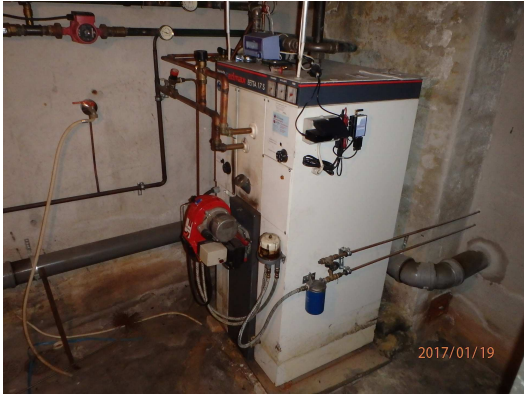
| 9.6.1 | <p>Lämmitys ja lämmönsiirto sekä lämmönluovutus</p> | <p>Talossa on öljytoiminen vesikeskuslämmitys. Lämmönjako tapahtuu huonekohtaisilla seinäpattereilla. Lämmityskattilana on vuoden 1999 Arimax Eetta 17 S (17/6 KW) ja öljypolttimena Oilon. Lämmitysjärjestelmä on varustettu Ouman EH-800B lämmönsäätöjärjestelmällä. Järjestelmään liittyvä öljysäiliö on muovirakenteinen ja se on sijoitettu kellaritilaan.</p> <p><i>Tarkastushetkellä talon lämmitysjärjestelmä oli toimintakuntoinen. Kattila lämmittää lämpimän veden hyvin korkealle tasolle. Tämä viestii siitä, että sille ei ole tehty vähään aikaan ns. perussäätöä. Järjestelmää onkin syytä tarkastella lähemmin ja tehdä sille tarvittavat säätötoimenpiteet.</i></p> |

- 5.1 Kiireellisimmät toimenpiteet**
  - lämmitysjärjestelmän perussäätö

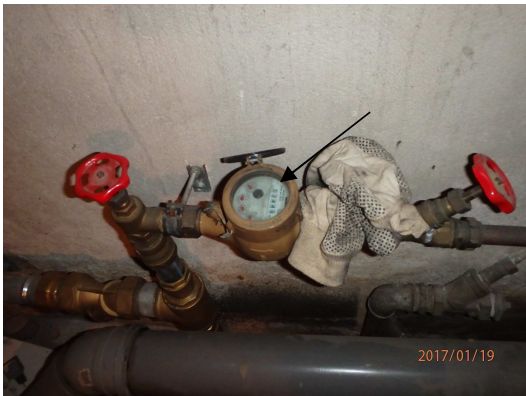
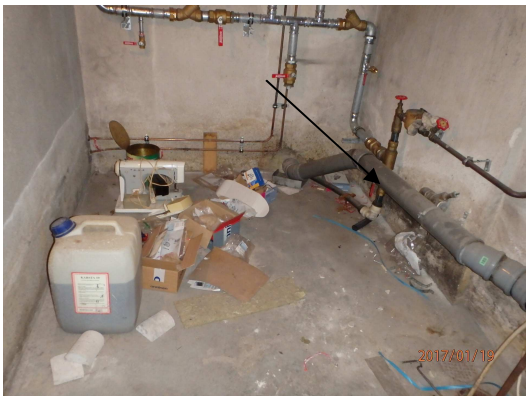
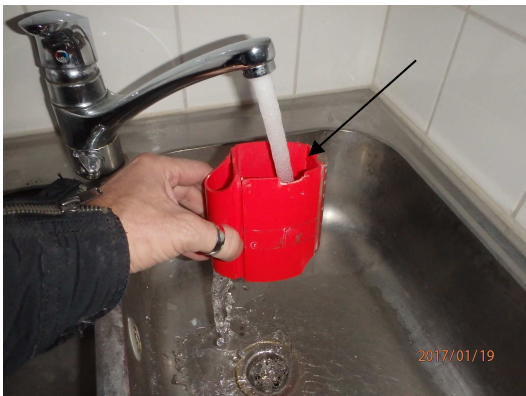
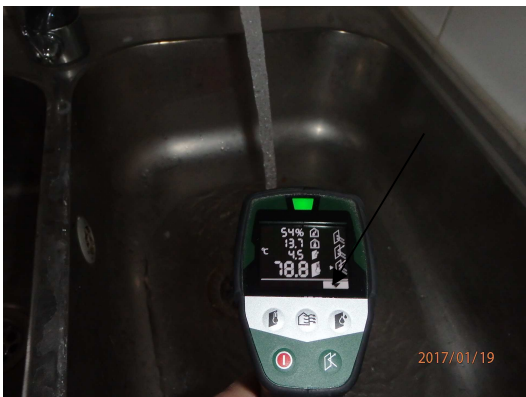
| <p>9.6.2</p> | <p>Vesi- ja viemärlaitteet</p> | <p>Kiinteistö on liitetty kunnallisen vesihuollon piiriin (Hankasalmen kunta). Talon vesimittari on sijoitettu kellaritiloihin.</p> <p><i>Vesi- ja viemärlaitteet olivat silmämääräisesti tarkasteltuna ehjiä. Vuotoja niissä ei havaittu.</i></p> <p><i>Talon viemärit on uusittu osin muovirakenteisiksi mutta esim. kellaritilan pohjaviemäri on valurautaa eikä toimintakuntoinen enää. Tonttioviemärin materiaalista tai iästä ei ollut käytettävissä tietoa. Näillä osin vesijohto on uusittu ja todennäköisesti viemärikin.</i></p> <p><i>Tulevassa pesuhuone- ja saunaremontissa on uusittava myös viemärit.</i></p> <p><i>Hanat toimivat ja täyttivät D1 –normin mukaiset virtaamat.</i></p> <p><b><i>Terveyshaittojen välttämiseksi tulisi lämpimän veden olla &gt; + 55 °C! Lämpimän veden ylimmäksi lämpötilaksi mitattiin ylimmän rajan ylittävä + 79,4 °C lämpötila. Lämpötila ei saisi olla yli + 65 °C:sta tapaturmien ehkäisemiseksi (huom. lapset).</i></b></p> |

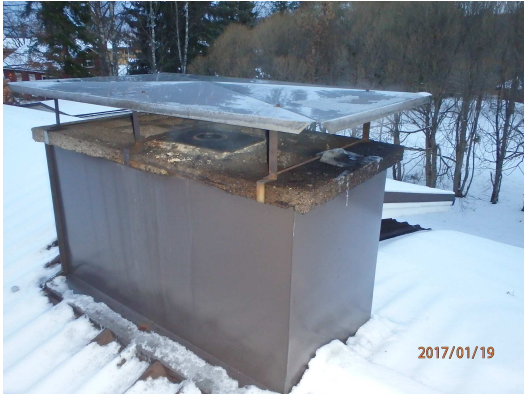
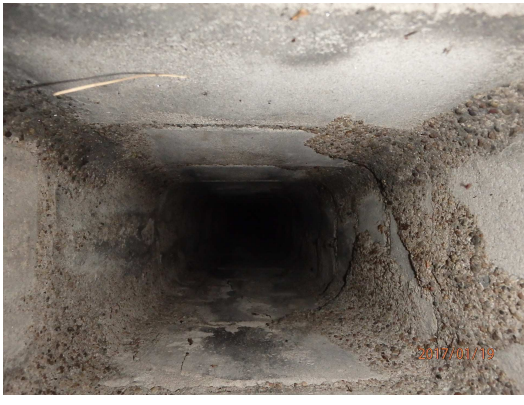
| 9.7.1 | <p>Savupiiput ja –hormit sekä tulisijat</p> | <p>Talossa on yksi savupiippu ja yksi tulisija (lämmityskattila). Savupiippu on pellitetty ja se on varustettu piipunsuojahatulla (kuva).</p> <p><i>Nykyisen lainsäädännön mukaan on talon savupiippu (-t) nuohottava kerran vuodessa. Laki sallii omatoimisen nuohoamisen mutta se ei kuitenkaan "noteeraa" sitä nuohotuksi piipuksi tulipalon sattuessa.</i></p> <p><i>Talon savupiippu on ikäisekseen hyväkuntoinen.</i></p> <p><b><i>Muista talosi savupiipun nuohous saamiesi ohjeiden mukaisesti!</i></b></p> |
