## KUNTOTARKASTUS

Rantatie 2  
74300 SONKAJÄRVI

**Tarkastuspäivä 18.07.2016**

Tarkastuksen tilaaja:	<b>Ylä-Savon seurakuntayhtymä</b> <b>Ilvolankatu 14 B</b> <b>74100 IISALMI</b>
Kohde:	<b>Pappila</b>
Kiinteistön nimi:	<b>Pappila</b>
Kiinteistötunnus:	<b>762-413-24-58</b>
Valmistusvuosi:	<b>1919</b>
Käyttötarkoitus:	
Kerroslukumäärä:	<b>1</b>
Kellari:	<b>Kyllä</b>
Kohteen omistajat:	<b>Ylä-Savon seurakuntayhtymä</b>
Tarkastuksen syy:	<b>Myyntiä varten</b>
Omistushistoria:	
Tarkastuspäivä:	<b>18.07.2016</b>
Tarkastaja(t):	<b>Jouni Tissari Rkm. Rakennusterveysasiantuntija</b> <b>Lotta Heide RI amk, Rakennusterveysasiantuntija</b>
Läsnä olleet:	<b>Tarkastajat</b>
Tarkastusta rajoittavat tekijät:	<b>Tuulettuvaa alapohjarakennetta ei voitu tutkia kuin tuuletusluukuilta käsin, koska tuuletustila oli niin matala.</b>
Tarkastuksen rajaukset:	
Suoritettavat korjaustoimenpiteet:	<b>Ei tiedossa</b>
Omistajan havaitsemat virheet ja puutteet:	<b>Ei tiedossa</b>
Suunnitteilla olevat korjaukset:	<b>Ei tiedossa</b>

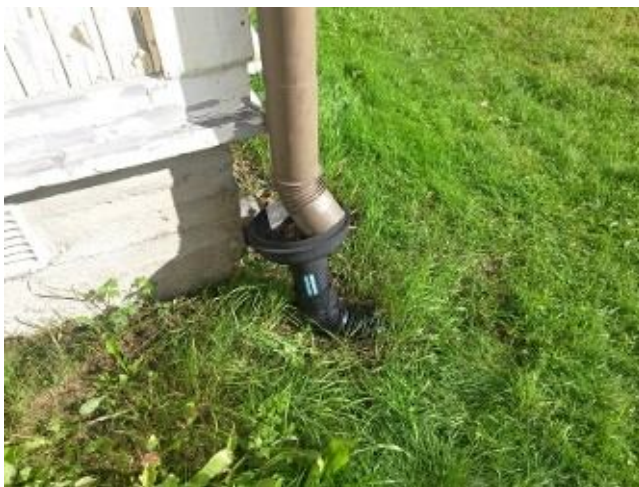
Rakennuksessa on sadevesijärjestelmä. Sadevesikaivoista vesi lähtee umpiputkella.

Sadevesijärjestelmä

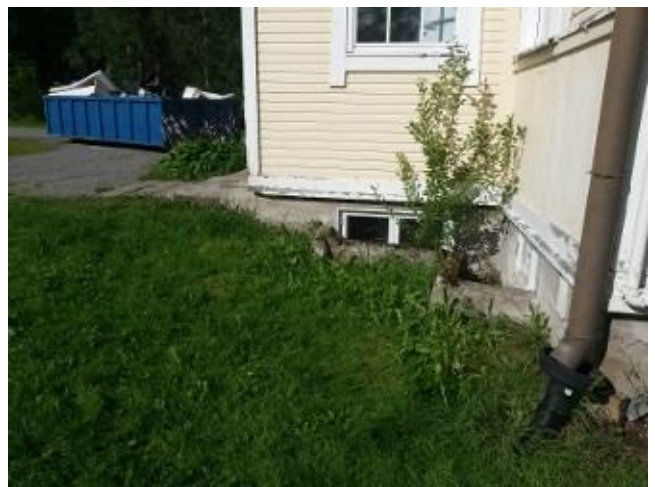
Maanpintojen muotoilu rakennuksen ympärillä on puutteellinen etupihan puolella.

Etupihalla maanpinta tasainen

*- Rakennuksen viereinen maanpinta tulee viettää rakennuksesta pois päin kolmen metrin matkalla väh. 15cm. (RakMK C2 kosteus )*

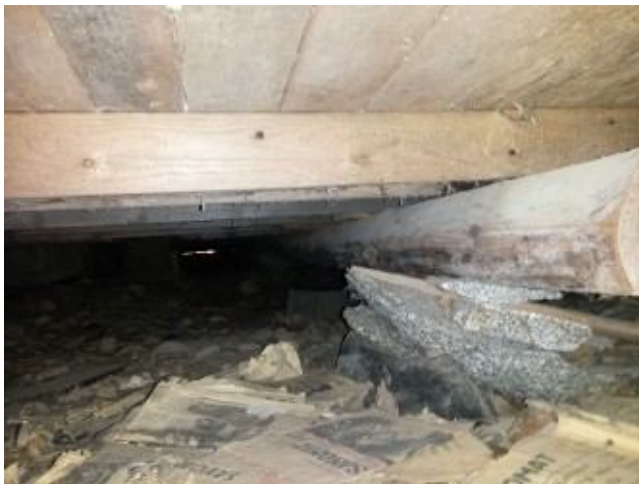
Ryömintätila tutkittiin tuuletusluukuista käsin, koska tila on niin matala ettei sinne sovi ryömimään. Tuuletustilan tuuletus on ollut toimiva. Tuuletusluukut sijaitsevat alle 200 mm maanpinnasta. Tuuletusluukkuja on riittävästi. Ryömintätilan korkeus on 300-600 mm (paikoin liian matala). Länsipäädyissä järven puolella havaittiin hieman lahoa tuuletusluukusta katsottuna. Kannatinlautoja on irronnut. Tuuletustilan pohjalla on roskaa ym. orgaanista jätettä jotka voivat kosteuden vaikutuksesta tuottaa ilmatilaan mikrobeja ja mikrobiperäistä hajua.

Tuuletusluukusta otettu kuv arossipohjaan

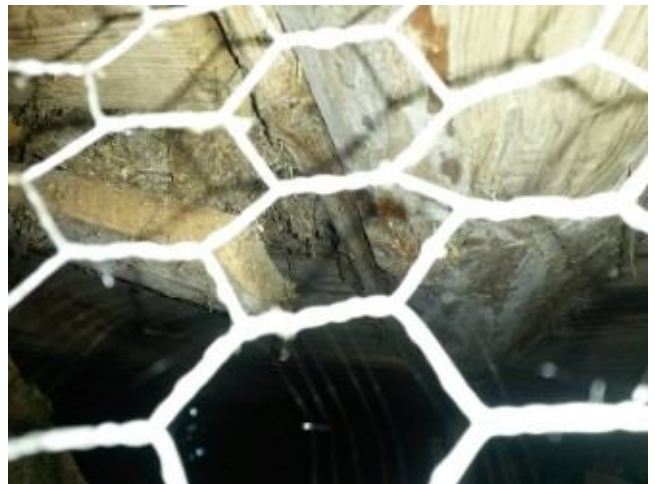
Järven puoleisessa päässä rossipohjassa kannatinlaudat antaneet periksi

8.4 Perustukset ja alapohja: - Rossipohjan tarkempi tutkiminen ja länsipäässä olevan vaurion korjaus. Kellarin yläpuolisen rakenteen tutkiminen.	<input type="checkbox"/>	<input checked="" type="checkbox"/>	<input checked="" type="checkbox"/>	<input type="checkbox"/>

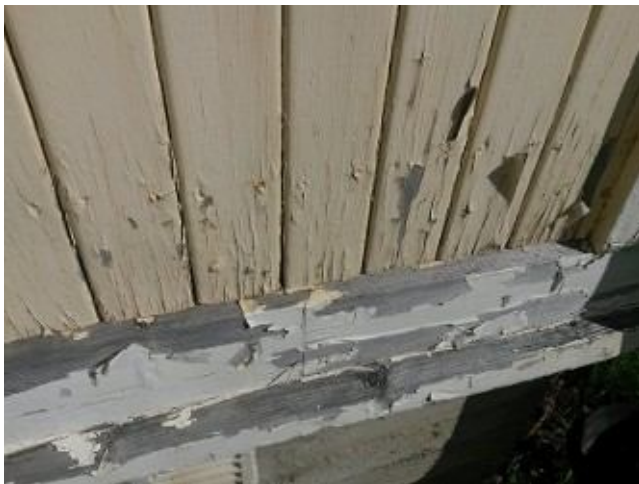
Ulkoseinät ovat hirsirakenteiset. Ulkoverhous on maalattua paneelia. Ulkoverhouksen takana ei ole ilmarakoa. Seinäpinnat ovat tyydyttävän/välttävän kuntoiset. Lahovaurioita havaittiin Itäpäädyssä ja myös muualla paikallisia lahovaurioita.

Lahovauriot johtuvat siitä, kun rajapinnoilta kulkeutuu kosteaa sisäilmaa paine-erojen vaikutuksesta rakenteen läpi ja ilma saavuttaa kastepisteen jossakin kohdassa rakennetta. Kastepisteen saavuttaminen johtuu vuodenaajasta ja sisäilman kosteussisällöstä.

- Julkisivulaudoituksen tekninen käyttöikä on n. 50 vuotta
- Maalattut julkisivuosat vaativat jatkuvaa huoltamista. Suositeltava huoltomaalausväli on n. 8-10 vuotta riippuen ilmansuunnasta ja käytetyistä materiaaleista.
- Tämän ikäisessä rakennuksessa on usein hirsirungossa lahovaurioita alapohjan ja välipohjan liittymien kohdilla.

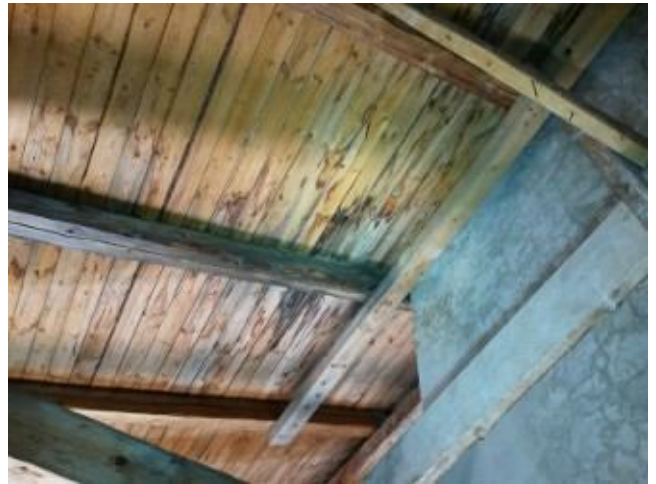
Savupiippujen läpivienti välilaipion läpi on oikein tehty ja piiput on eristetty puuosista. Savupiiput on muurattu tiilistä ja niiden pinta on tasoitettu. Piippujen päällä on suojahatut. Salin piipun pellitys on tiivis. Keittiön piipun pellitys on epätiivis. Keittiön piipun juuressa havaittiin vuotopaikka ja ko. kohdassa oli muurahaispesä.

Vuotopaikka laipiossa keittiön piipun juuressa

- Rivipeltikate, sinkitty ja maalattu, tekninen käyttöikä n. 60 vuotta
- Tekniset käyttöiät kuvaavat tyypillistä uusimisväliä, todellinen käyttöikä vaihtelee runsaasti suoritettujen huoltotoimenpiteiden, käytettyjen materiaalien ja olosuhteiden mukaan. Ajoissa tehdyillä huoltotoimenpiteillä katteen käyttöikää voidaan merkittävästi jatkaa.
- Viemärin tuuletusputki tulisi lämmöneristää.
- Keittiön piipun juuri tulisi korjata ja pellitys tiivistää.

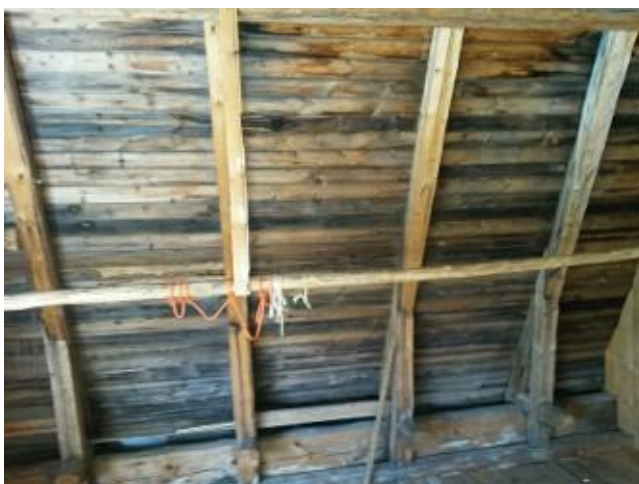
Tummumista ruodelaudoissa

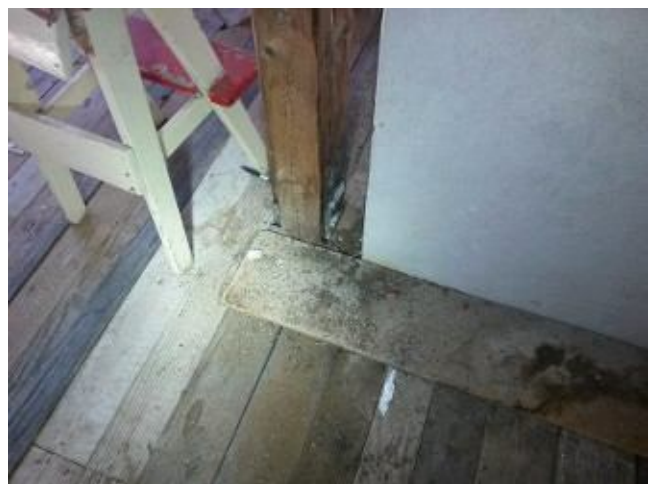
Muurahaispesä katon rajassa ja myös välilaipion kohdalla

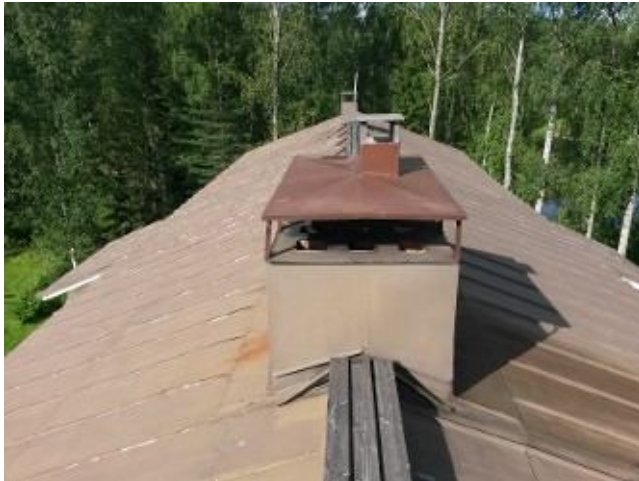
Vesikatteenä on konesaumattu maalattu peltikatto. Katteen maalipinta hilseilee. Aluskatetta ei ole.

Vesikattoa

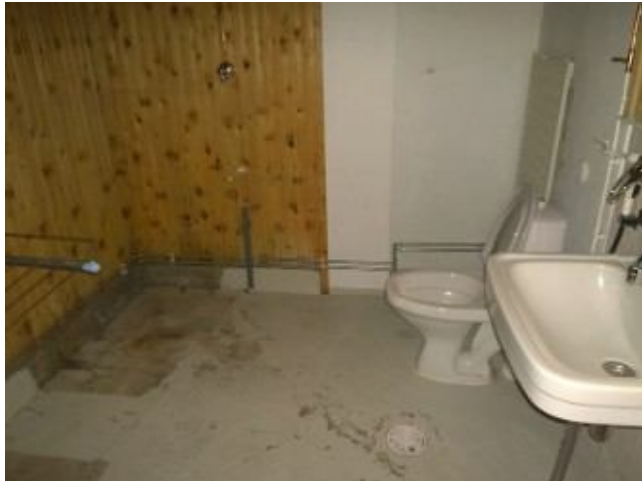
Kellarin wc

Kellarissa sijaitsevan wc:n lattiapinta on maalattua betonia. Lattian maalipinta hilseilee. Seinäpinnat ovat osittain paneelia ja osittain maalattuja ja kivirakenteisia.

Kosteutta löytyi lähes koko lattian alueelta.

Tilassa on kylmiön kylmäkoneisto. Wc-istuimella on hyvin kiinni, mutta se vuotaa istuimen sisälle. Ilmanvaihtventtiili on hormiin.

- Wc-istuimen säiliön vuoto tulisi korjata.

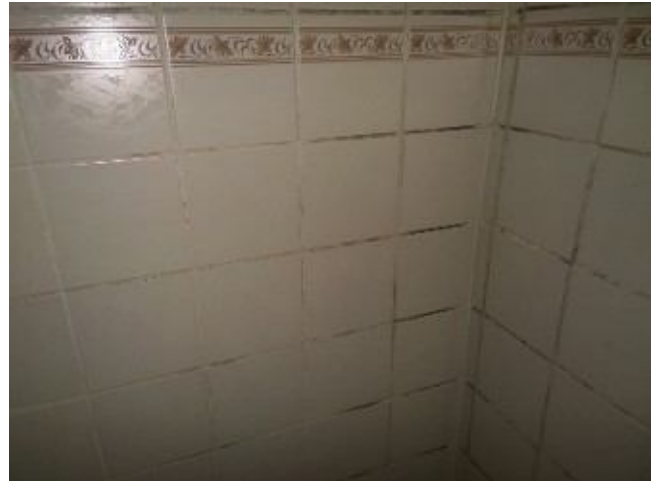
Laatoituksessa havaittiin "kopolaattoja" ja laattasaumoissa rapautumaa. Samoissa havaittiin myös tummumista. Kosteutta löytyi koko lattian alueelta sekä seinien alaosista n. 1-1,2 metrin korkeuteen. Kosteus tulee maaperästä.

Laattasaumoissa tummumista

- Pesutilat ovat teknisen käyttöikänsä päässä ja niiden remontoimiseen tulee varautua lähitulevaisuudessa. Remontin yhteydessä tulisi myös lattiakaivo uusia.

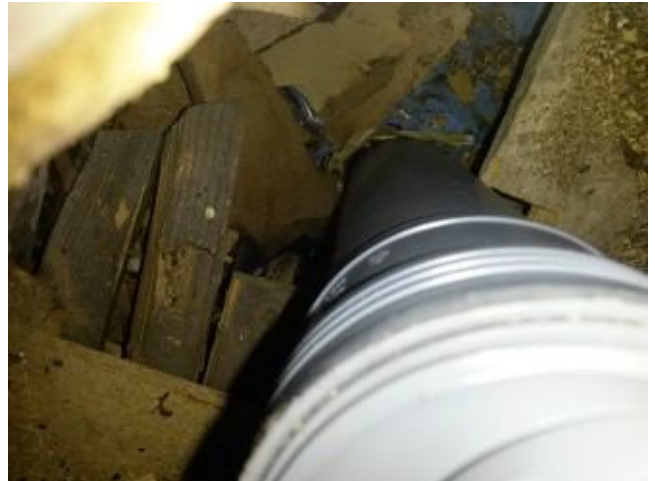
Jos allasviemäri vuotaa, menee vuoto lattiarakenteisiin.

- Koska keittiössä on puukoolaattut lattia, ei niiden kosteusteknistä kuntoa voida pintakosteudenosoittimella luotettavasti saada selville. Tarvittaessa tulee tehdä rakenteiden avauksia rakenteiden kunnan selvittämiseksi.
