KUNTOTARKASTUS

Raudanjoentie 21
74340 SUKEVA

Tarkastuspäivä 18.07.2016

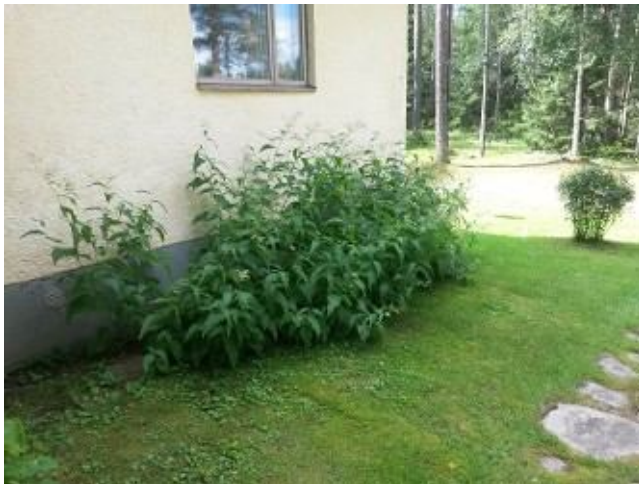
Etupihan puolella on istutuksia liian lähellä ulkoseinää.

Istutuksia seinän vieressä

- Rakennuksen sokkelin vieressä olisi hyvä olla n. 600 mm leveä singeli- / sepelikaista.

- Sokkelin vieressä olevat istutukset tulisi poistaa väh. 1500 mm päähän sokkelista, koska istutukset sokkelin vieressä lisäävät perustuksien kosteuskuormitusta, hidastavat sokkelipalkin ja ulkoseinien kuivumista sateen jälkee ja joissakin tapauksissa istutuksien juuret myös tukkivat salaojaputkia.

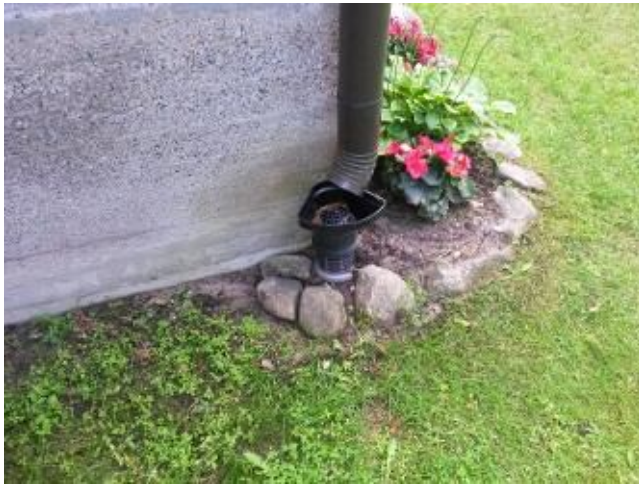
Rakennuksessa on sadevesijärjestelmä. Sadevesikaivoista vesi lähtee umpiputkella. Sadevesijärjestelmä on hiljattain asennettu.

Sadevesijärjestelmä

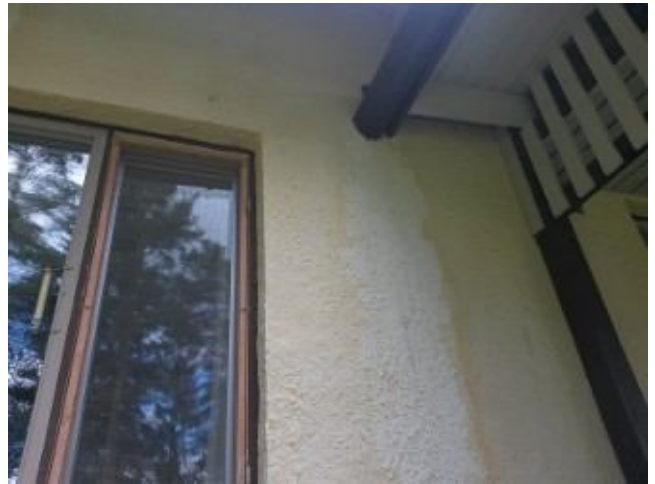
Sadevesikouru vuotanut aikaisemmin seinälle

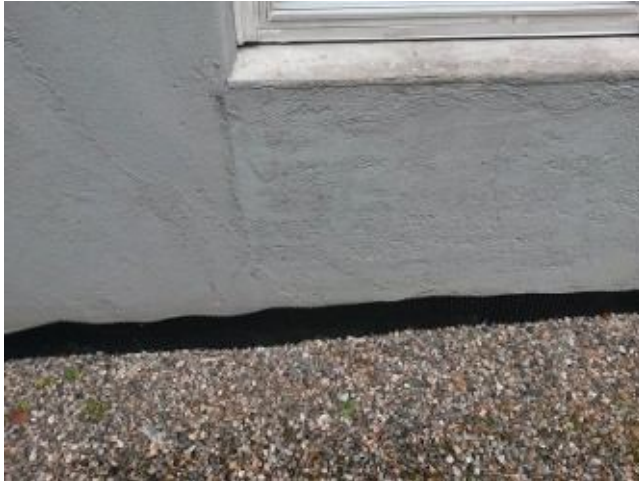
Perustuksena on betoniantura. Perusmuuri on betonia. Perustuksien maanalaisissa osissa pienellä osalla seinää päädyssä on perusmuurilevy, mutta sen ylälistaa ei ole asennettu. Perusmuurissa ei havaittu halkeamia, mutta jonkin verran rapautumaa. Rapautumat johtuvat pääosin siitä, että kourut ovat vuotaneet aikaisemmin yli ja ylivuotovedet kastelee perusmuuria. Betonivalun muottitappeja havaittiin perusmuurissa rakenneavauksen yhteydessä.

Perusmuurilevyn ylälistä puuttuu

- Nykyisten määräysten mukaan sokkelipalkin maanalaisessa osassa tulisi olla perusmuurilevy.

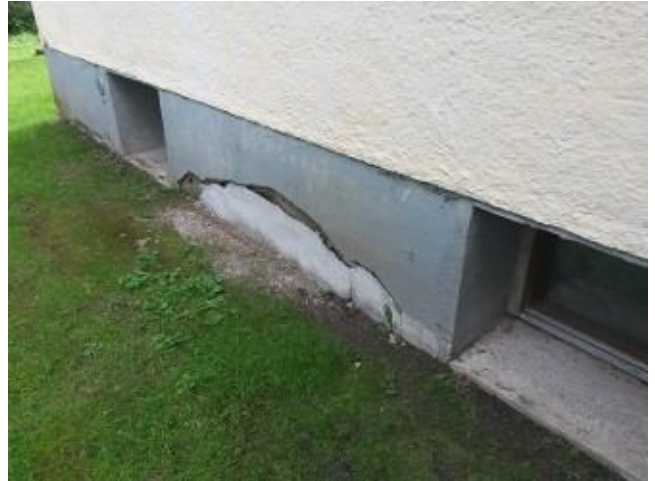
Sokkelissa rapautumaa

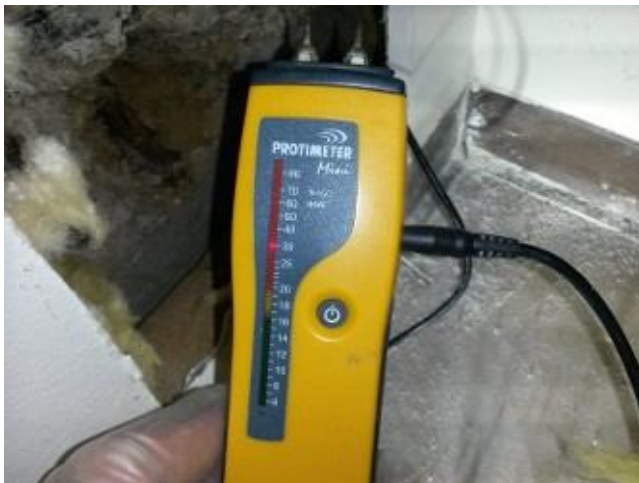
Perusmuurin sisäpuolisen lämmöneristetyin rakenteen kuntoa tukittiin entisestä kirkkoherran viraston etuhuoneesta. Rakenne oli seuraava: kipsilevy, muovi, 100 mm mineraalivillaa ja puukoolaus, vanha rapautunut perusmuurirakenne. Puurakenteen kosteus oli 30 p% ja eriste haisi homeiselle. Rakenne ei ole kunnossa.

Seinän alaohjauspuu märkä

- Kellarin seinän maanvastainen osa on suositeltavaa lämmöneristää ulkopuolisella maanvastaisella lämmöneristyksellä kantavan rungon lämpötilan nostamiseksi ja kosteuspitäisyyden alentamiseksi.

-Kellarin seinä vedeneristään ja lämmöneristetään ulkopuolelta samalla kertaa. Näin sisäpuolelle jäävä perusmuuri saadaan kuivaksi ja lämpimäksi. Seinän epätasaisuudet ja kolot paikataan ja tasoitetaan ennen

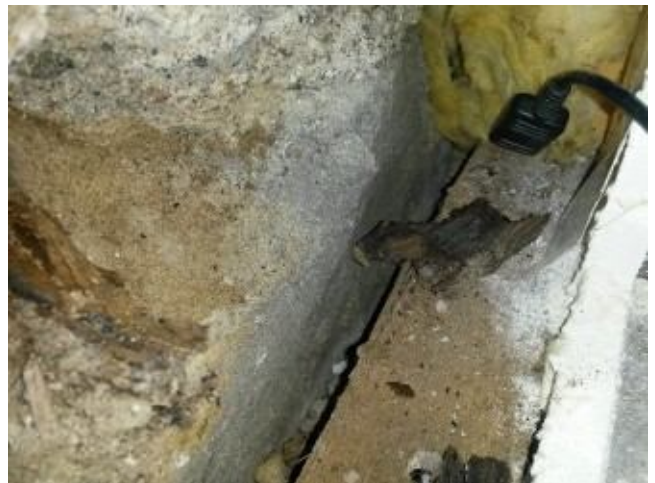
Puukoolattu seinärakenne. Surritappi lahonnut

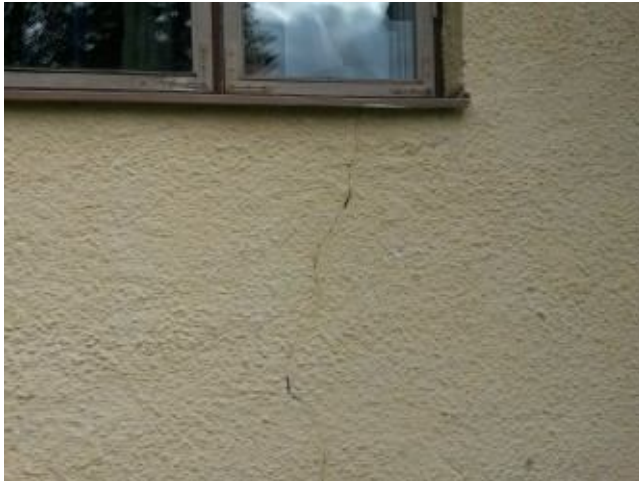
Takapihan puoleisella seinällä oli pystyhalkeama ylhäältä alas asti.

Halkeama ulkoseinässä

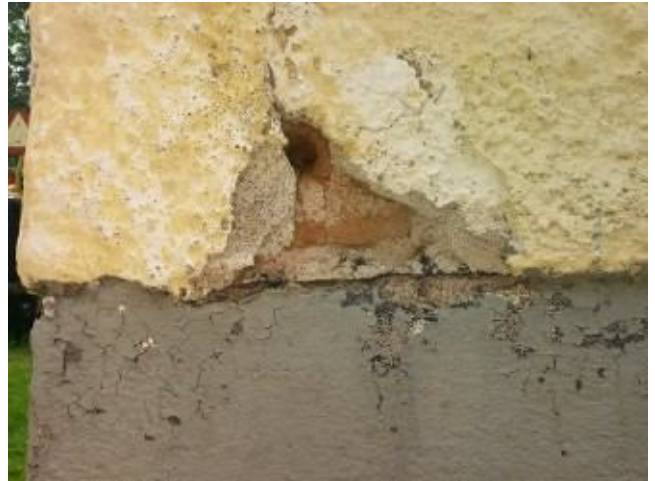
Seinästä lähtenyt palanen. Tiilirakenne näkyvissä.

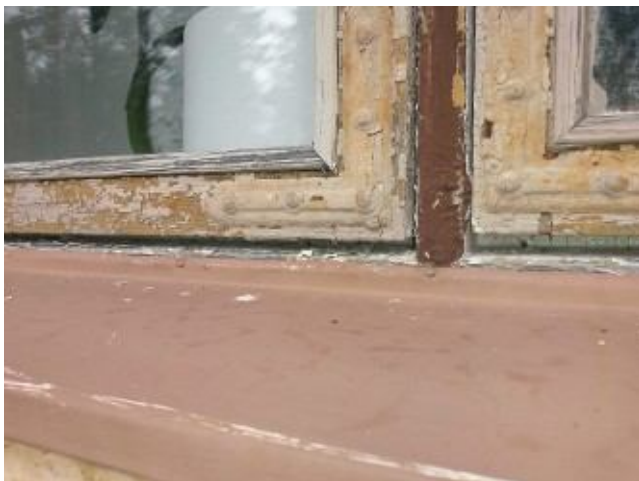
Ikkunan maalipinta hilseilee

- Ikkunat ja ulko-ovet suositellaan huoltomaalattavan 6 – 12 vuoden välein ilmansuunnasta riippuen.

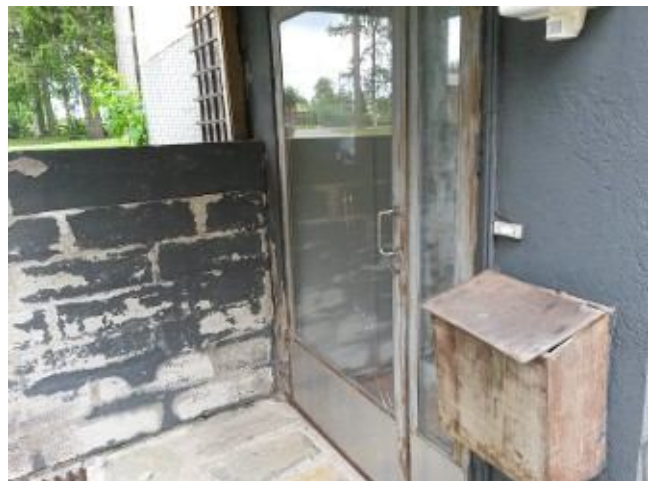
Entiseen kirkkoherran virastoon aukeava ovi on metallirunkoinen lasiaukollinen. Oven lasi on rikki ja ovi ei ole tiivis.

Entisen kirkkoherranviraston oven lasi rikki

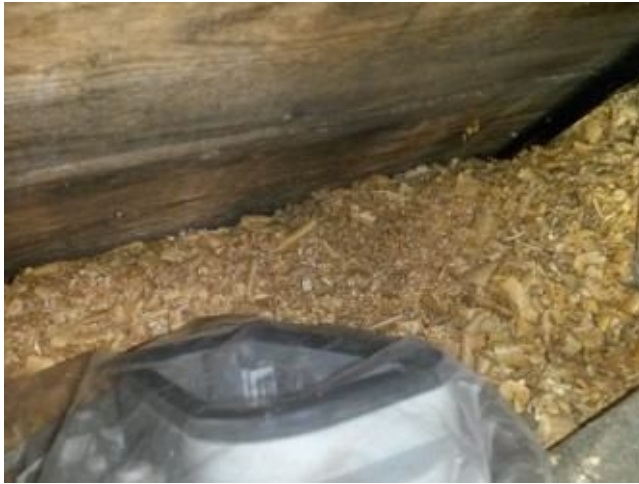
Vinon lämmöneristetyin osan tuuletus ei toimi, koska eristeet ovat kiinni katerakenteissa. Sisääntulosivun vinon osan tuuletukselta ei voitu tarkastaa kuin ainoastaan portaiden kohdalta. Sivuvinttiin ei ollut kulkua.

Vinon osan tuuletus ei toimi

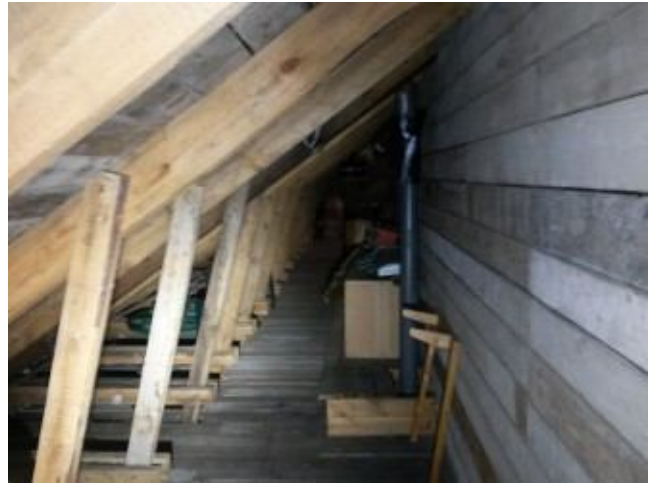
Viemärin tuuletusputki on osittain eristetty. Viemärin tuuletusputken pää on haljennut. Vesikatteenä on konesaumattu maalattu pelti. Maalipinta hilseilee ja pieniä korroosion alkuja havaittiin. Kourujen ohjuren asennuksen yhteydessä on peltisaumojen päät avattu ja jätetty avonaisiksi. Nämä tulisi taittaa uudelleen.

Sivuvinttiä. Viemärin tuuletusputki eristämättä

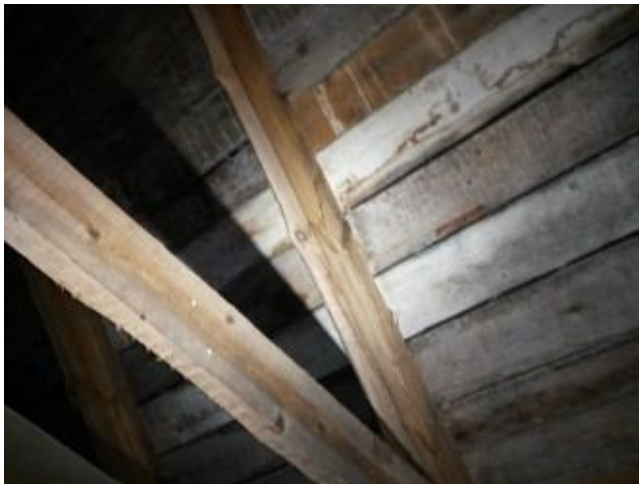
Kattoluukun kohdalla havaittiin vesivuotojälkiä.

Ruodelaudoissa vuotojälkeä.

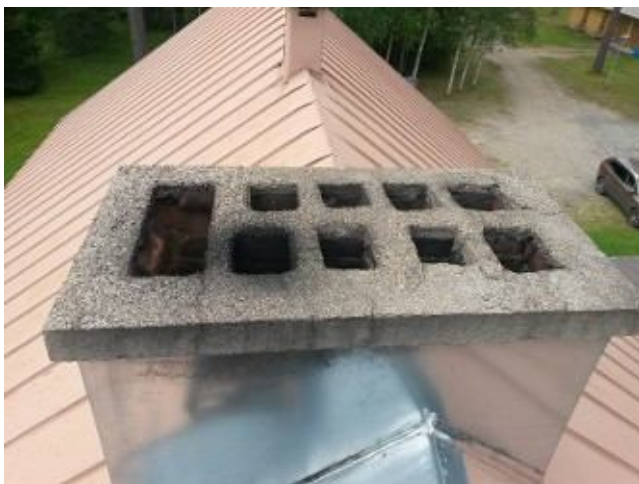
Savupiipun läpivienti välilaipion läpi on oikein tehty ja piippu on eristetty puuosista. Piippu on muurattu tiilistä ja sen pinta on tasoitettu. Piipun päällä ei ole suojahattua ja piippu on hieman yläosastaan rapautunut. Piippu on muutoin näkyviltä osin pääosin hyväkuntoinen. Piipun pellitys on tiivis.

Piippu rapautunut yläosasta. Hattu puuttuu

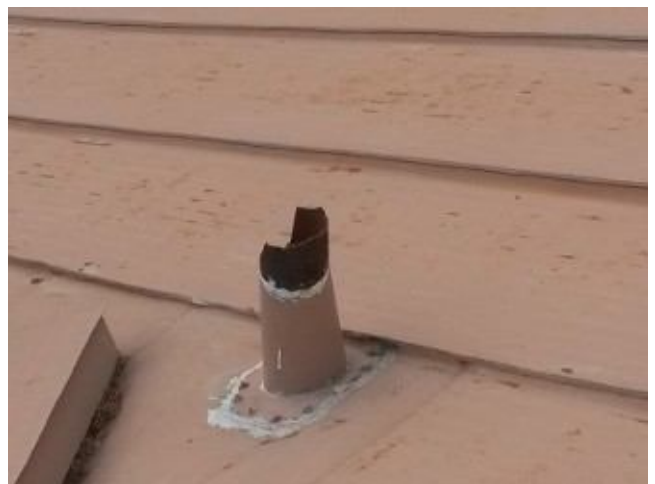
Tuuletusputken pää haljennut

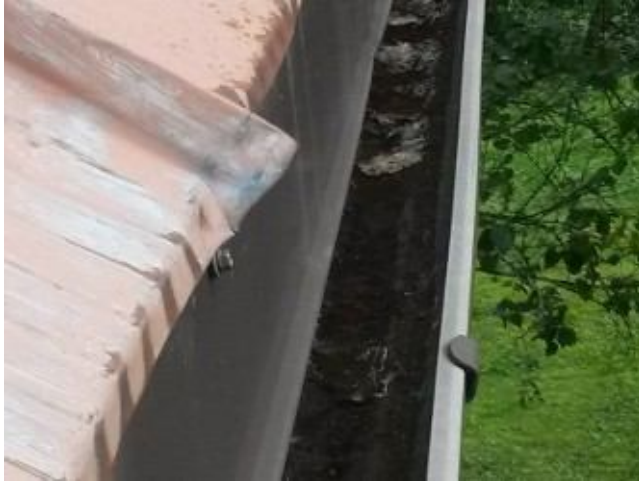
Rakennuksen sivuilla on ehjät rästaskourut ja syöksytorvet. Kourut ovat hyvin kiinni, mutta niissä oli jonkin verran roskaa.

Kourussa roskaa

- Räystäskourujen ja syöksytorvien tekninen käyttöikä on n. 25-40 vuotta
- Räystäskourut tulisi puhdistaa kaksi kertaa vuodessa.
- Entisen kirkkoherran viraston päätyikkunaan tulisi asentaa vesipelti.

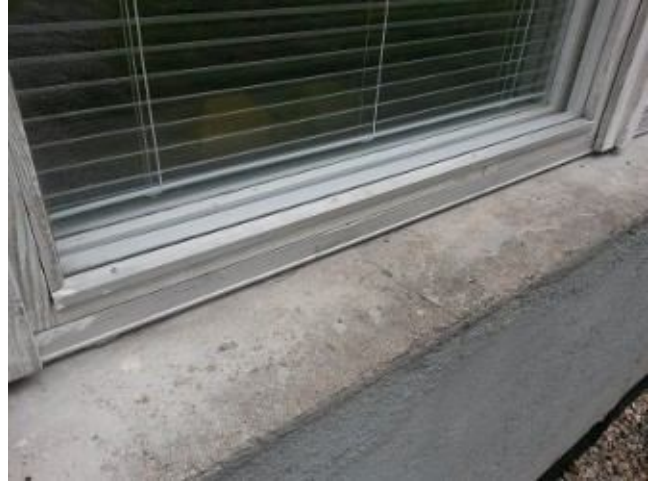
entisen kirkkoherran viraston päädyn ikkunasta.

Ikkunan vesipelti puuttuu

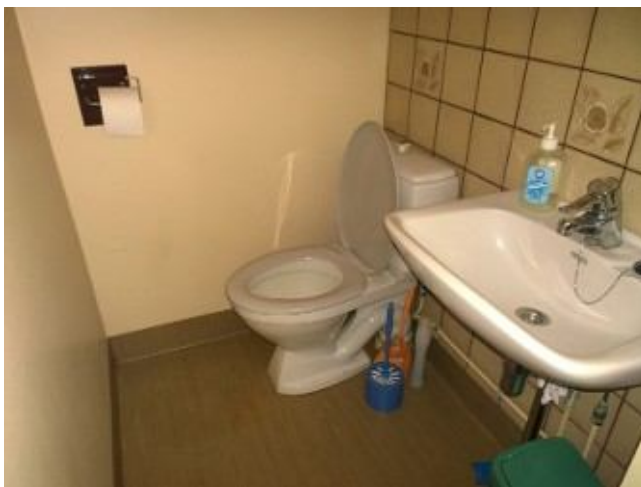
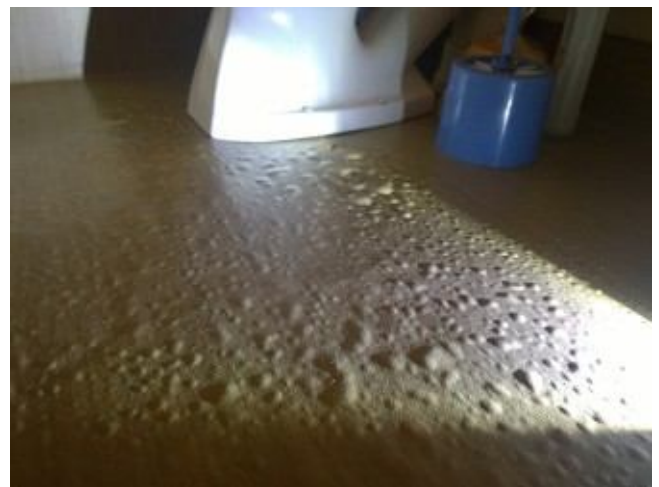
Kellarissa sijaitsevan wc:n seinät ovat kivirakenteiset. Lattiapintana on muovimatto, jossa havaittiin kupruja.

Kosteutta löytyi koko lattian osalta. Kosteus nousee maaperästä.

Muovimatossa kuplia

- Kellarin wc tulisi remontoida. Lattian pinnoitteena tulisi käyttää vesihöyryä läpäisevää pinnoitetta.

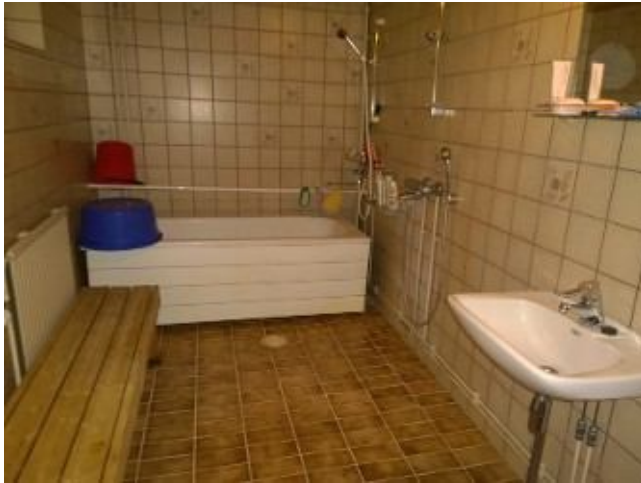
Pesuhuone on remontoitu joskus 1980-luvulla. Seinät ovat kivrakenteiset. Vedeneristystä ei ole. Lattia- ja seinäpinoilla on laatoitus. Laatoituksessa havaittiin muutama "kopolaatta" ja laattasaumoissa rapautumaa. Kosteutta löytyi lähes koko lattian alueelta, maanvastaisten seinien alaosaan sekä pesuhuoneen ja saunan välisen seinän alaosaan. Suihkua oli käytetty edellisenä päivänä. Osittain kosteus johtuu kuitenkin maaperästä tulevasta kosteudesta.

- Pesutilat ovat teknisen käyttökänsä päässä ja niiden uusimiseen tulee varautua.

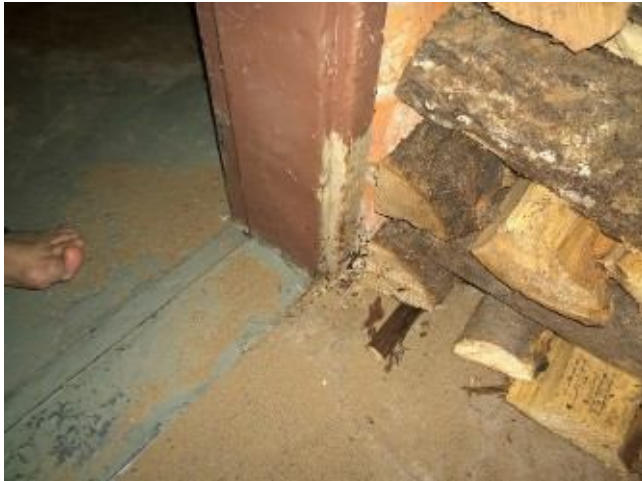
Halkovaraston lattia on betonipintainen. Sisäseinät ovat tiilipintaiset. Sisäkatto on betonia. Tilassa on paljon muurahaisia.

Varastossa muurahaisia

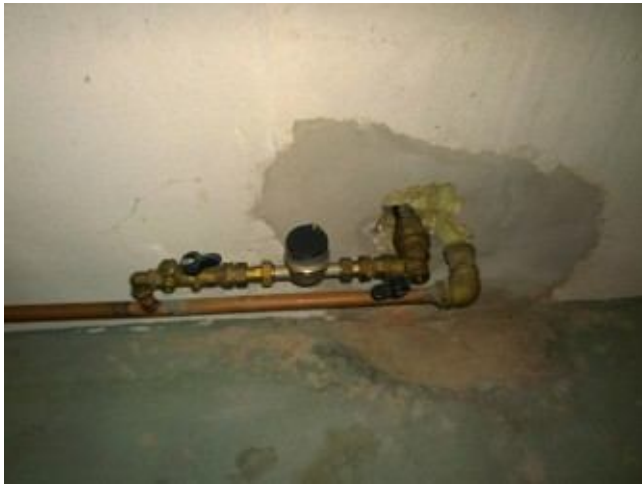
Vesimittari kannakoimatta
