# ASUNTOKAUPAN KUNTOTARKASTUS

Karsanlahdentie 805 A  
73200 VARPAISJÄRVI

**Tarkastuspäivä 14.07.2016**

Kohde: **Leirikeskuksen päärakennus**

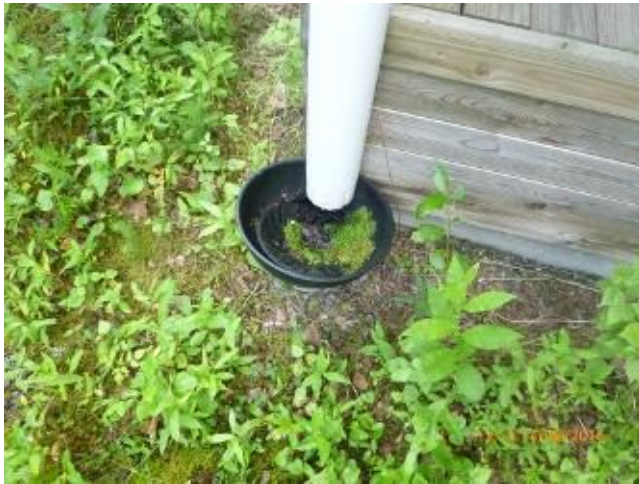
Kattosadevedet ohjautuvat sadevesikaivoon

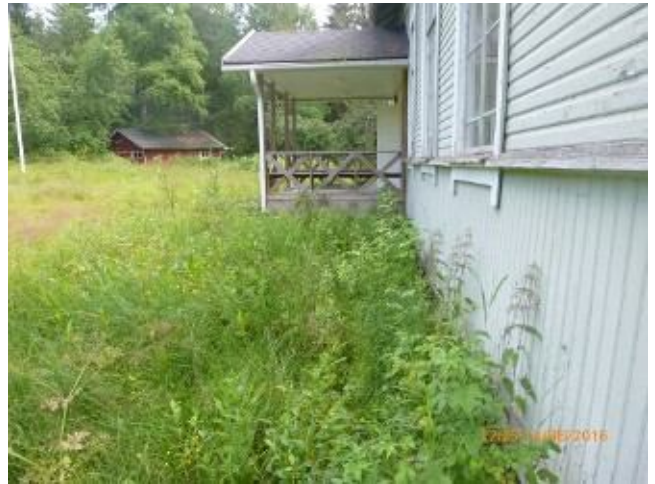
Maanpintojen muotoilu rakennuksen vierellä on puutteellinen etupihan puolella.

Maanpinta kaataa etupihalla rakennukseen päin

*- Rakennuksen viereinen maanpinta tulee viettää rakennuksesta pois päin kolmen metrin matkalla väh. 15cm. (RakMK C2 kosteus )*

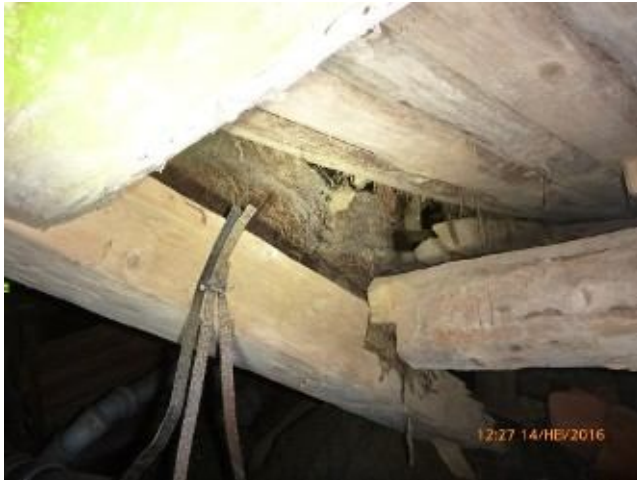
Lattiarakenteet ovat antaneet periksi varsinkin keittiön kohdalla. Myös muualla lattioissa havaittiin vinoutta.

Lattiarakenne antanut periksi

- Lattiarakenteet tulee kunnostaa ja oikaista erillisen suunnitelman mukaan.

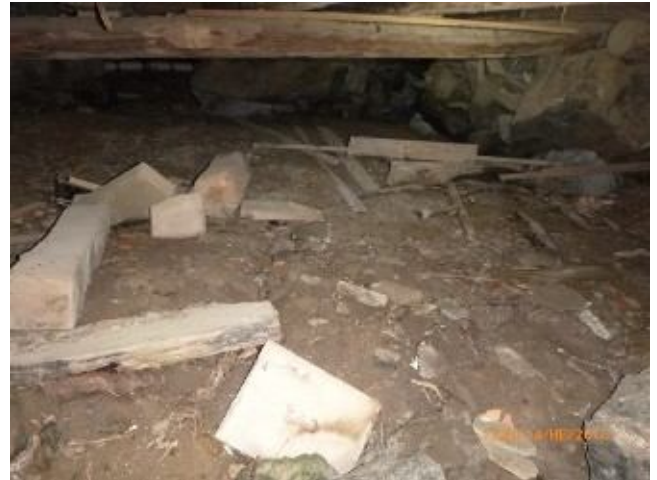
Ryömintätilan tuuletus on toimiva, mutta siellä on rakennusjätettä ja maaperä on märkä.

Ryömintätilassa hajoavaa puujätettä yms. eloperäistä ainesta

- Ryömintätilassa olevat puujätteet tulee poistaa.

*- RakMk C2 mukaan: Ryömintätilassa ei saa olla rakennusjätettä eikä lahoavaa orgaanista ainesta.*

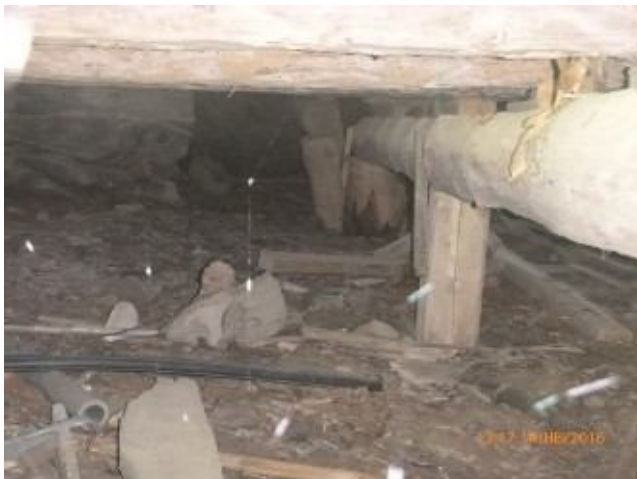
Kannatintolpat puuta ja suoraa märkää maata vasten

- Kannatinpilareiden alla tulisi olla betoniset tai luonnon kivistä tehdyt anturat. Pilarit tulee eristää bitumihuovalla kivirakenteesta.

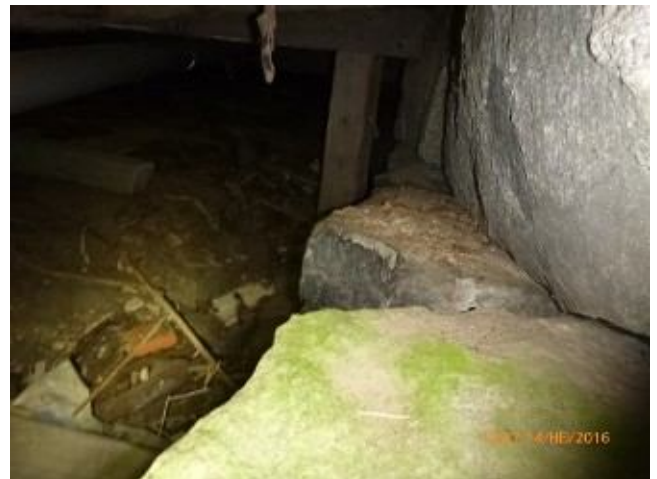
Perustuksena on kiviladontaperustus ja se on antanut periksi muutamista paikoista. Varsinkin järven puoleisella sivulla perustus on notkahtanut.

Perustuskivet liikahtaneet paikoiltaan

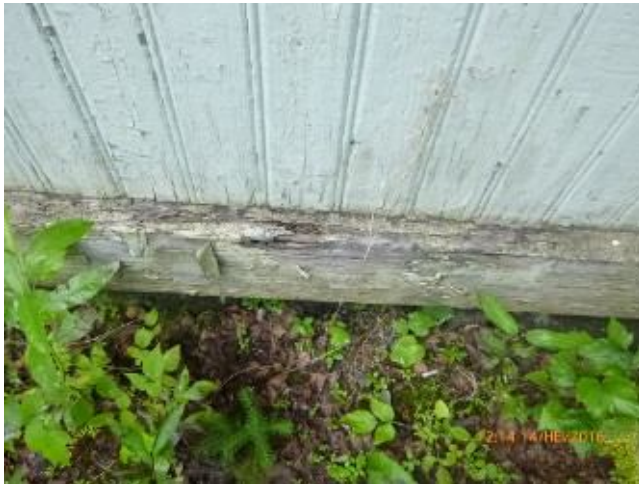
Ulkoseinäpinnat ja niiden maalipinta ovat välttävä/huonokuntoiset. Lahovaurioita havaittiin etupihalla sisääntulon vasemmalla puolella sekä takapihalla keittiön kohdalla. Myös muualla verhouksessa voi olla lahovaurioita.

Lahovaurio pihan puoleisella sivulla

- Jos ilmarako ulkoverhouksen takana ei ole toimiva. Tulisi verhouksen takainen seinärakenne tutkia rakenneavauksilla sen kunnon selvittämiseksi. Hengittämätön ulkoverhouksen ulkopinta aiheuttaa usein sen, ettei sisäpuolelta tuleva vesihöyry pääse vapautumaan ulos, vaan tiivistyy verhouksen sisäpintaan.

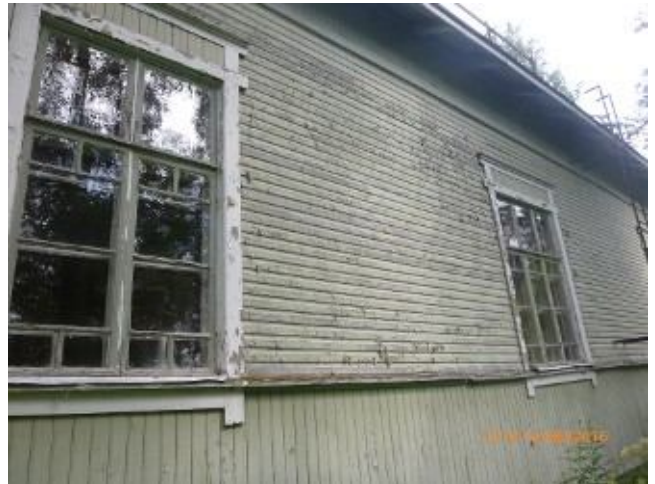
Ulkovuorauksen maalipinta ravistunut

- Puujulkisivut vaativat jatkuvaa huoltoa. Suositeltava huoltomaalausväli on Kh- ohjeen mukaan 8-10 vuotta, riippuen ilmansuunnasta ja käytettävästä maalista.

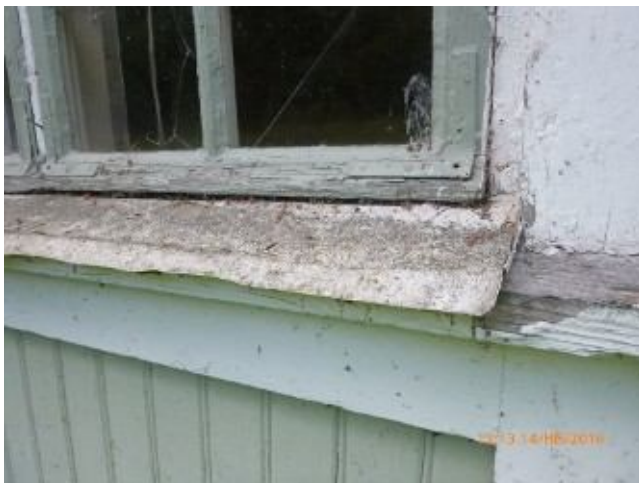
Rakennuksessa on alkuperäiset MS-tyyppiset puukehyksiset ikkunat. Muutamassa ikkunassa lasi on rikki. Ikkunoissa havaittiin lahonneita puuosia useammassa ikkunassa ja ikkunoiden maalipinta on huonokuntoinen.

Ikkunat huonossa kunnossa

- Ikkunat ja ulko-ovet suositellaan huoltomaalattavan 6 – 12 vuoden välein ilmansuunnasta riippuen.

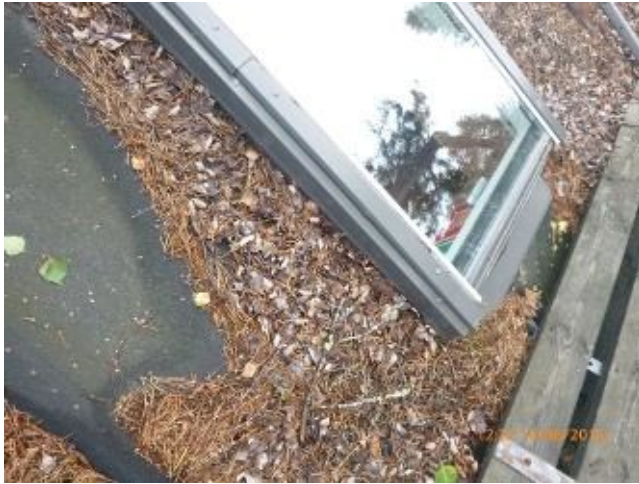
Muutamia pienempiä vesivuotoja havaittiin huopakatonaulojen ja kattosillojen kiinnitysruuvien juurissa.

Vesivuotopaikka

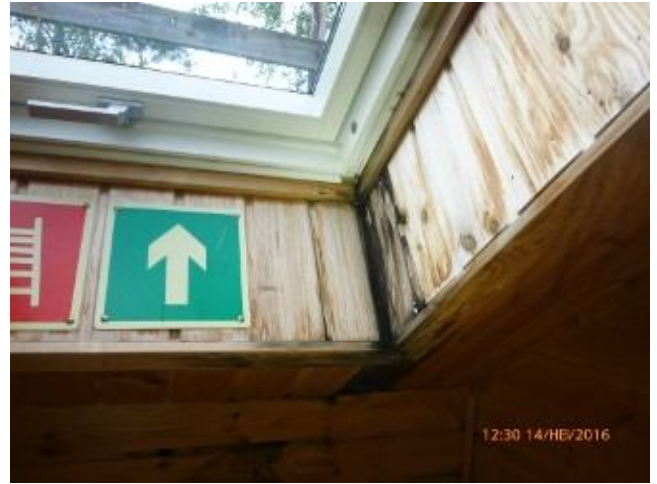
Kattoikkuna vuotaa

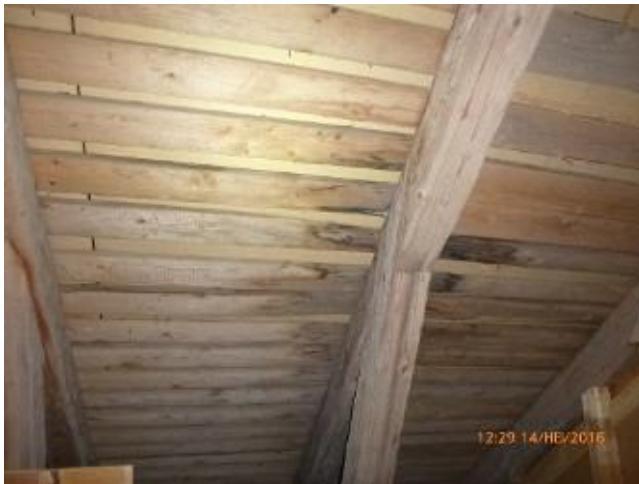
Pienempi vuotopaikka

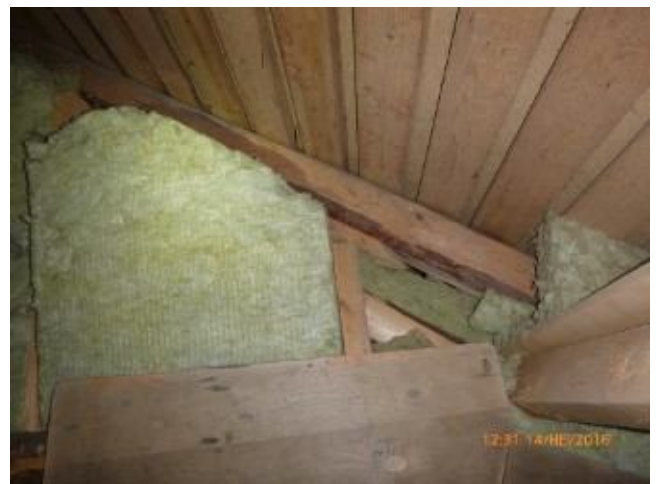
Vinon lämmöneristetyn katon suuntaisen osan tuuletuksen toimivuutta ei saatu selville

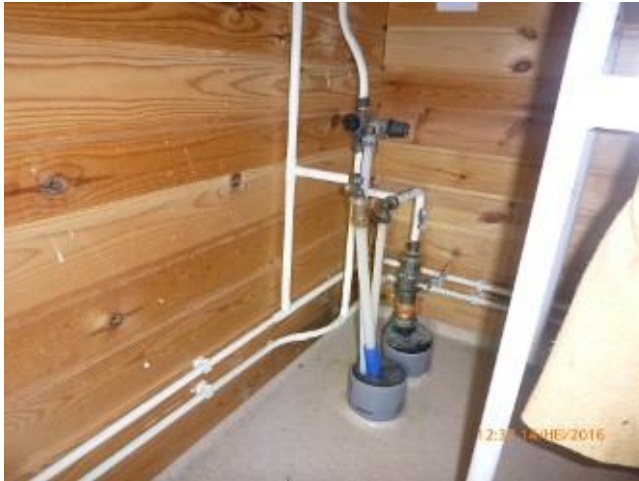
Lattian kallistus kaivolle on liian vähäinen. Lattiakaivon tiivistepinnat ovat ehjät. Wc-istuin on hyvin kiinni. Rossipohjasta nousee wc- tilaan epätiivien putkiläpivientien kautta käyttövesiputkia. Ko. putkiläpivienneistä haisi ummehtuneelle.

Putkiläpiviennit epätiivit rossipohjaan nähden

- Suositellaan putkiläpivientien tiivistystä ilmatiiviiksi.

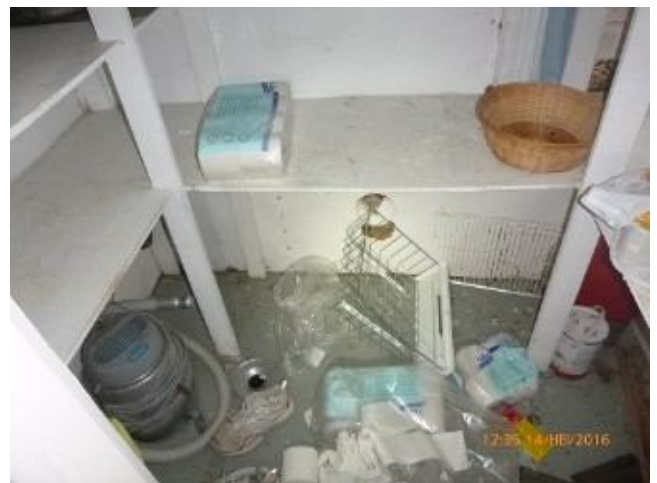
Ruokakomero

Ruokakomeroita on kaksi vierekkäin. Komeroiden lattiapintana on maalattu levy ja seinäpinnoilla maalattu pinkopahvi. Tilassa haisee home.

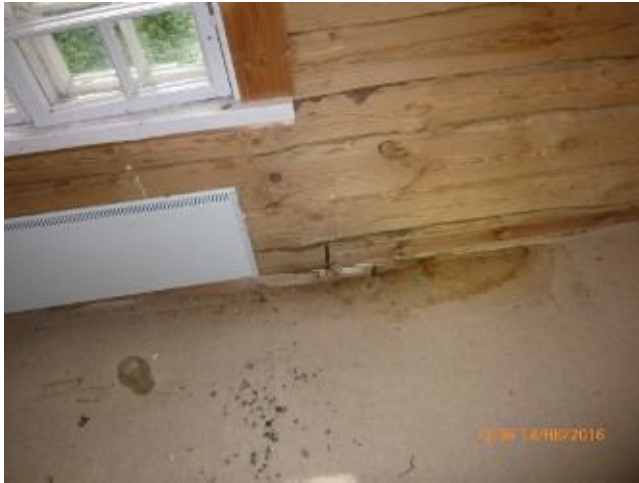
Alakerran lattiassa vesivuodon aiheuttama vaurio samassa kohdassa jossa kattoikkuna vuotaa

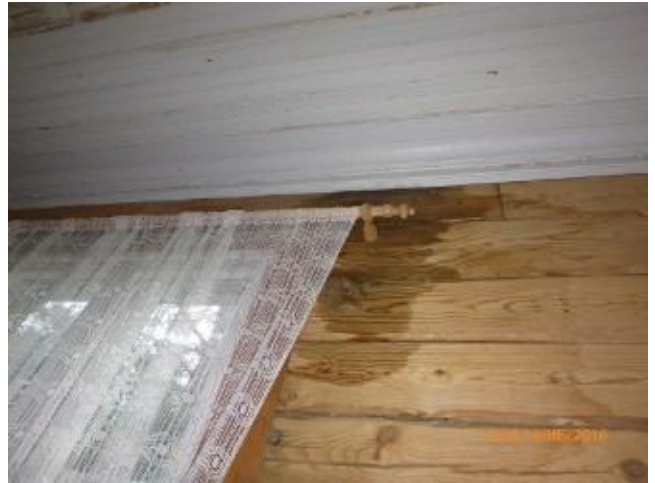
Seinä märkä

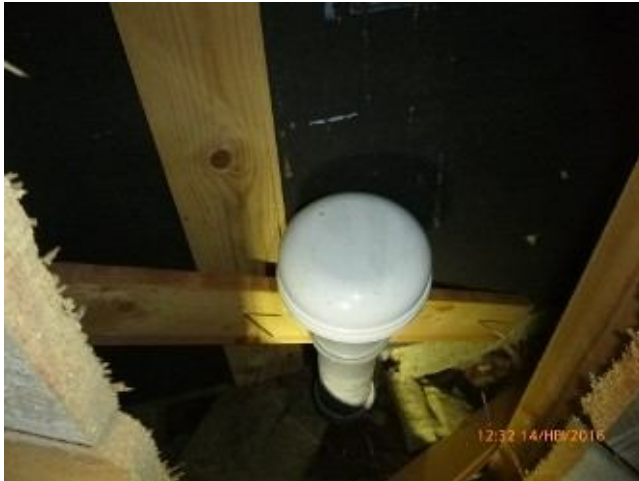
Viemärin tuuletus päättyy alipaineventtiilillä yläpohjaan
