KUNTOTARKASTUS

Karsanlahdentie 805 A
73200 VARPAISJÄRVI

Tarkastuspäivä 14.07.2016

| Kohde: | Leirikeskuksen pesutilarakennus |

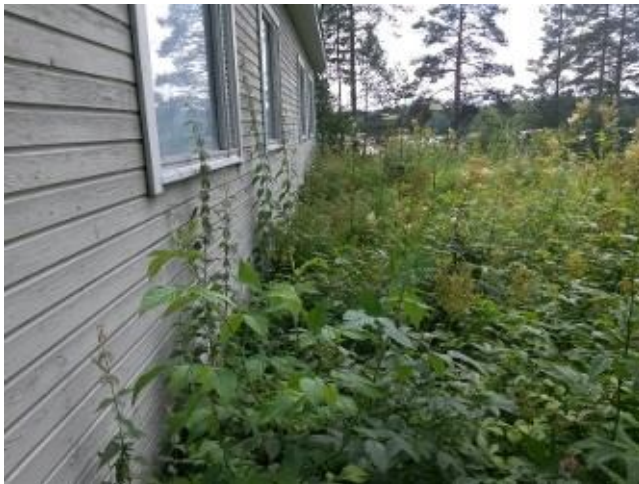
Nurmikko kasvaa sokkeliin kiinni asti. Ajopiha on sorapinnalla.

Nurmikko kasvaa sokkeliin kiinni

- Rakennuksen sokkelin vieressä olisi hyvä olla n. 600 mm leveä singeli- / sepelikaista.

- Sokkelin vieressä olevat istutukset tulisi poistaa väh. 1500 mm päähän sokkelista, koska istutukset sokkelin vieressä lisäävät perustuksien kosteuskuormitusta, hidastavat sokkelipalkin ja ulkoseinien kuivumista sateen jälkee ja joissakin tapauksissa istutuksien juuret myös tukkivat salaojaputkia.

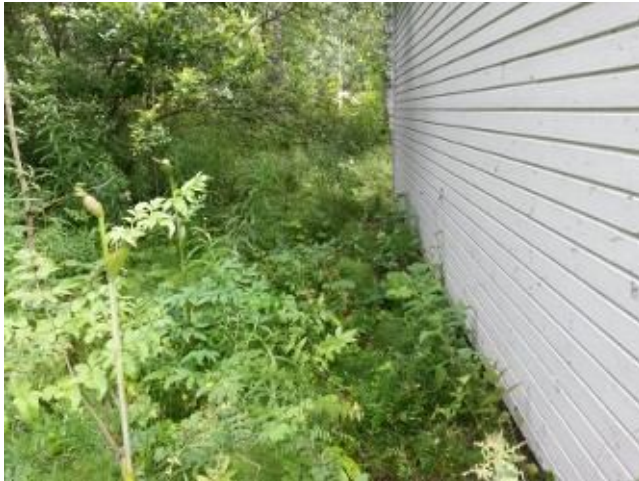
Rakennuksessa ei ole sadevesijärjestelmää.

Etupihan puolella ja toisessa päädyssä maanpinta viettää rakennukseen päin.

- Suositelen, että rakennuksen nurkalle kaivetaan kuoppa siten, että sen pohja ylettyy reilusti perustuksien alapuolelle ja tarkastetaan mahdollinen salaojituksen olemassa olo ja sen toimivuus. Samassa yhteydessä on mahdollista myös asentaa salaojan tarkastuskaivo.

- Syöksytorvien alta sadevedet tulisi johtaa sadevesiviemäriin tai loiskekivillä vähintään kolmen metrin päähän rakennuksesta.

- Rakennuksen viereinen maanpinta tulee viettää rakennuksesta pois päin kolmen metrin matkalla väh. 15cm. (RakMK C2 kosteus)

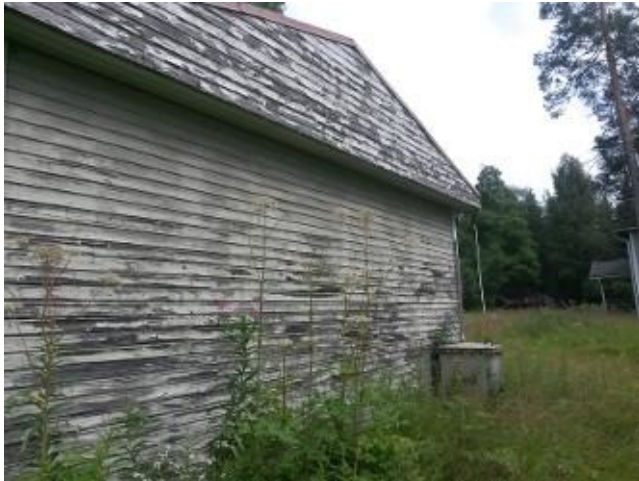
Ulkoseinäpinnat ovat välttävän/huonokuntoiset. Julkisivujen maalipinta on huonokuntoinen. Kaikilla sivuilla havaittiin maalipinnan hilseilyä. Paikoin ulkoverhouksen alaosissa oli lahovaurioita.

Maalipinnassa hilseilyä

- Jos ilmarako ulkoverhouksen takana ei ole toimiva. Tulisi verhouksen takainen seinärakenne tutkia rakenneavauksilla sen kunnon selvittämiseksi. Hengittämätön ulkoverhouksen ulkopinta aiheuttaa usein sen, ettei sisäpuolelta tuleva vesihöyry pääse vapautumaan ulos, vaan tiivistyy verhouksen sisäpintaan.

- Maalatut julkisivuosat vaativat jatkuvaa huoltamista. Suositeltava huoltomaalausväli on n. 8-10 vuotta riippuen ilmansuunnasta ja käytetyistä materiaaleista.

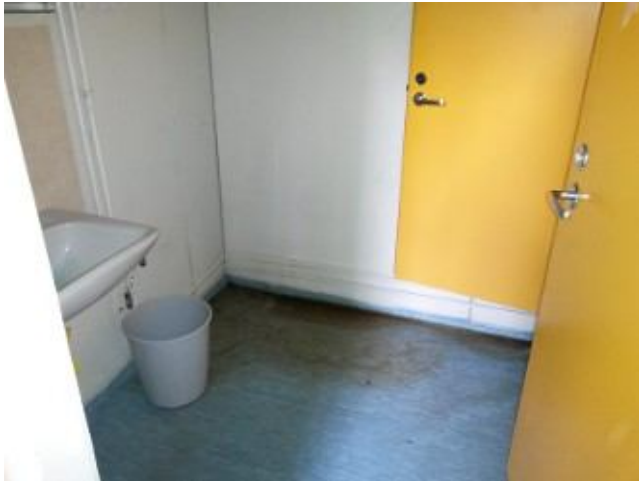
Lattiapintana on muovimatto, joka on irti ja kuprulla ja sen saumoja on auki.

Kosteutta löytyi koko lattian osalta ja lattialla oli vettä.

Tyttöjen wc. Lattialla vettä

Suosittelaa wc-tilojen remontoimista.

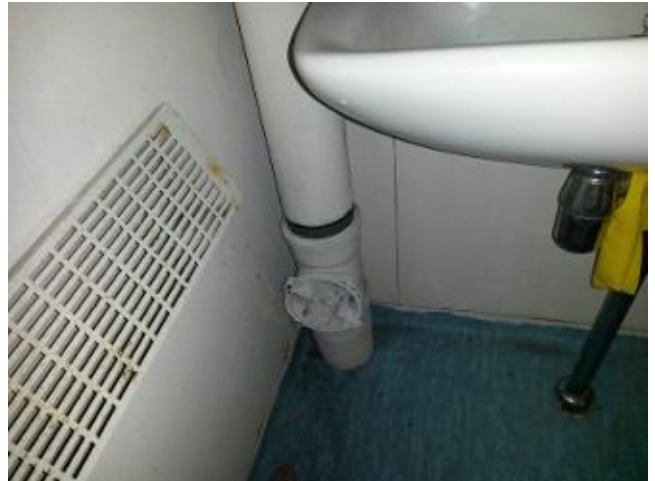
Ilmanvaihtoventtiilin kohdalla havaittiin kosteuden aiheuttama jälki. Viemärin tuuletusputken liitos on auennut 5 cm.

Viemäriiitos painunut.

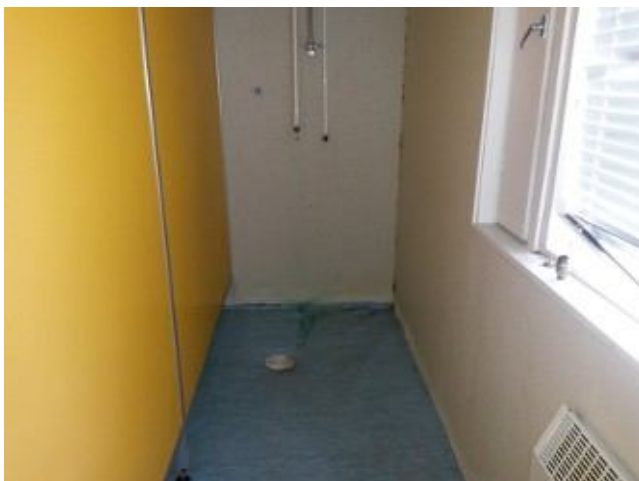
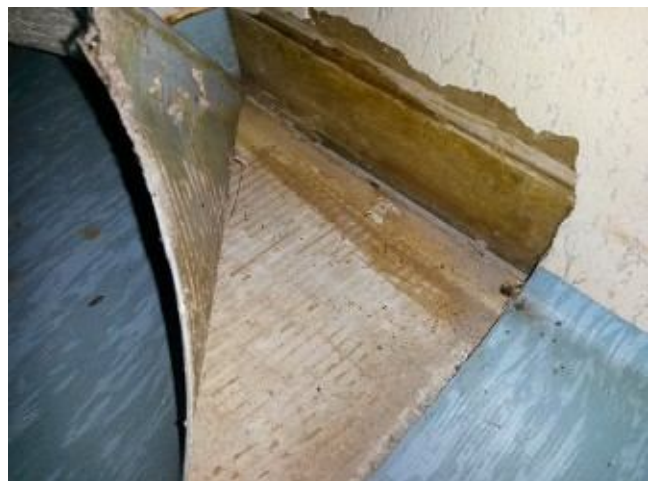
Tyttöjen pesuhuone

Tyttöjen pesuhuoneen seinät ovat puurakenteiset. Lattia- ja seinäpinnoilla on muovimatto. Muovimattojen saumoja on auki ja seinien rajapinnoissa matto on rikki. Seinärakenteen ja lattian välissä on rako, josta vesi on mahdollisesti päässyt seinärakenteisiin.

Lattiamatto on kuprulla. Kosteutta löytyi koko lattian alueelta ja seinien alaosista. Vesikalusteita on irti. Lattian kallistus kaivolle on riittävä ja kaivon tiivistepinnat ovat ehjät. Lattiakaivon rassaustulppa puuttuu. Ilmanvaihtventtiilin ympärillä näkyi vuotojälki.

Matto irti. Seinän ja lattian välissä rako.

- Pesutilat tulisi remontoida.

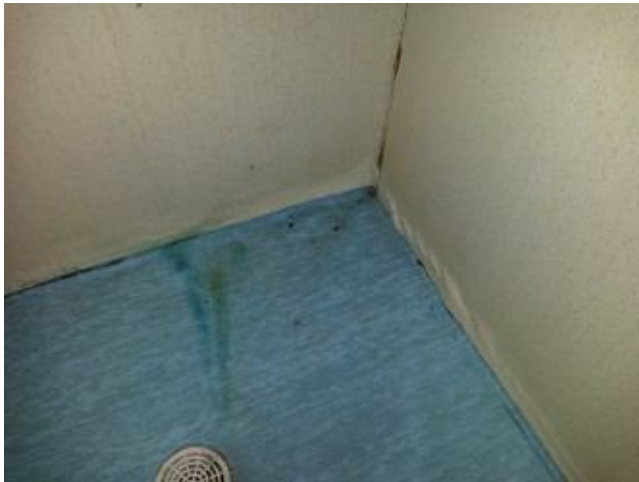
Seinien rajapinta auki

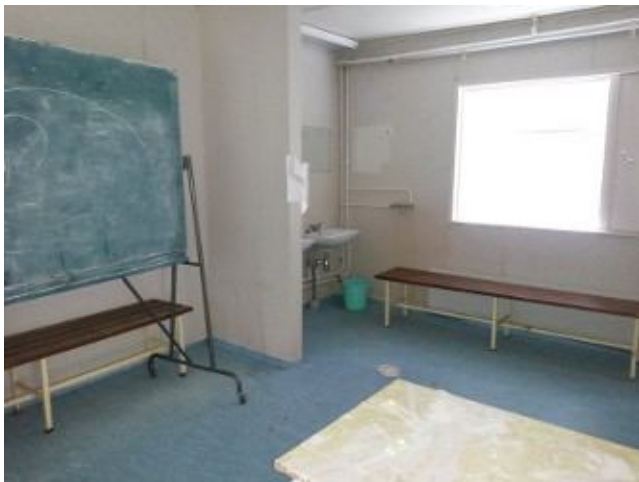
Poikien pukuhuone

Mattosaumat ovat auki. Altaan alapuolisia liitoksia ei voitu tarkastaa, koska vettä ei tullut. Kosteutta löytyi koko lattian alueelta. Lattian kallistus kaivolle on riittävä ja kaivon tiivistepinnat ovat ehjät.

- Pukuhuoneet on suositeltavaa remontoida.

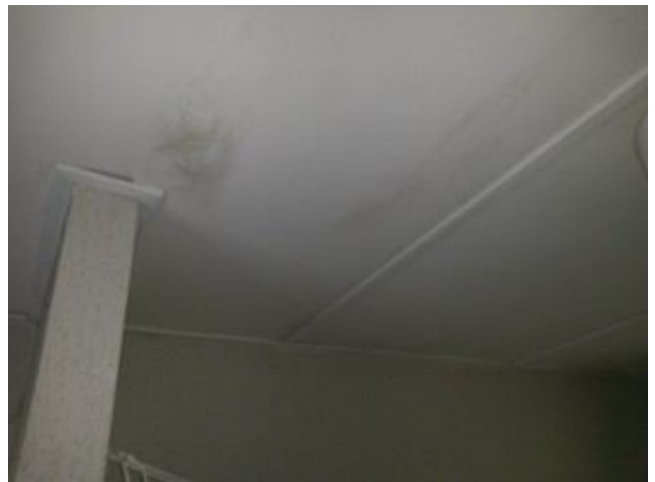
Tyttöjen pukuhuoneessa on tulovesiputket rakennukselle. Molemmissa pukuhuoneissa havaittiin vuotojäljet viemärin tuuletusputkien läpivientien alapuolella.

Pukuhuoneen katossa vuotojälki

- Katossa olevien vuotojälkien vuoksi on suositeltavaa avata kattorakennetta ja tarkastaa sen kunto. Tarvittaessa rakenteita tulee uusia.

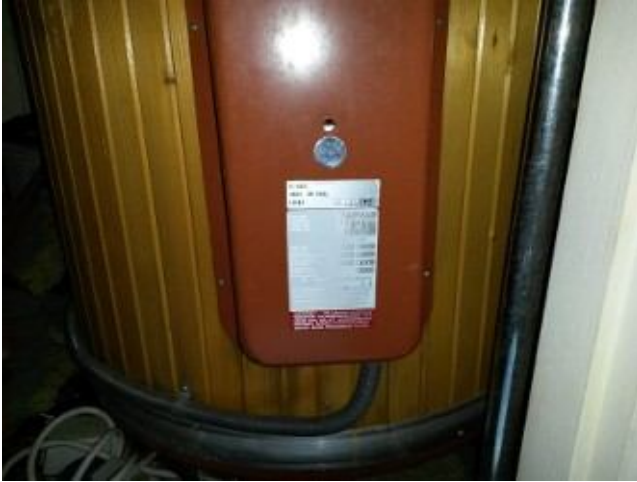
Sekoittajat ovat termostaattillisia ja vipuhanallisia. Useita sekoittajia on irti. Lämminvesivaraaja on 500-litrainen ja se sijaitsee varaajatilassa. Varaaja on EL-DATA-merkkinen ja se on alkuperäinen. Varaajatilassa katossa ilmanvaihdon läpivientien ympärillä havaittiin vuotojälkiä.
