KUNTOTARKASTUS

Karsanlahdentie 805 A
73200 VARPAISJÄRVI

Tarkastuksen tilaaja:	Ylä-Savon seurakuntayhtymä Ilvolankatu 14 B 74100 IISALMI
Kohde:	Leirikeskuksen saunatuparakennus
Kiinteistön nimi	
Kiinteistötunnus:	402-426-0001-0001-C
Valmistusvuosi:	1998
Käyttötarkoitus:	
Kerroslukumäärä	1
Kellari	Ei
Kohteen omistajat:	Ylä-Savon seurakuntayhtymä
Tarkastuksen syy:	Kiinteistön myynti
Omistushistoria:	
Tarkastuspäivä:	14.07.2016
Tarkastaja(t):	Jouni Tissari Rkm, Rakennusterveysasiantuntija Lotta Heide RI amk, Rakennusterveysasiantuntija
Läsnä olleet:	Tarkastajat
Tarkastusta rajoittavat tekijät:	
Suoritettut korjaustoimenpiteet:	Ei tiedossa
Omistajan havaitsemat virheet ja puutteet:	Ei tiedossa
Suunnitteilla olevat korjaukset:	Ei tiedossa
Säätila ulkona	RH % Lämpötila °C Abs g
Sisäilma:	RH % Lämpötila °C Abs g

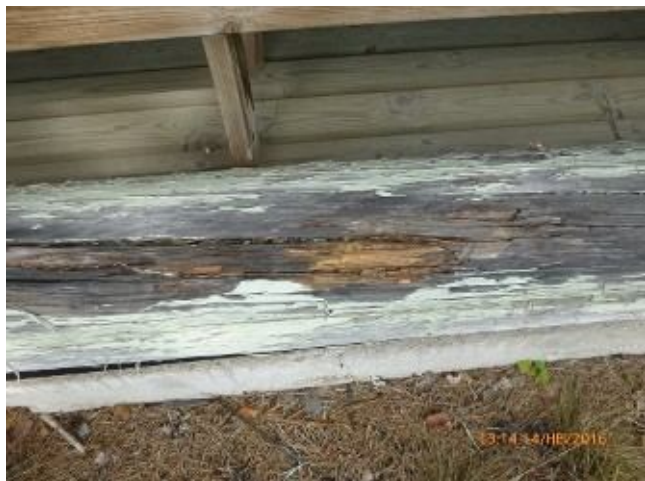
Kuva 1

8.5 Ulkoseinät ja julkisivut	<p>Ulkoseinät ovat pyöröhirrestä. Ulkopuolen hirsipinta on tyydyttävän kuntoinen ja julkisivujen maalipinta välttävän kuntoinen. Sisääntulon katoksen kaidehirsi on lahonnut (kuva 1).</p> <p>- <i>Puujulkisivut vaativat jatkuvaa huoltoa. Suositeltava huoltomaalausväli on Kh-ohjeen mukaan 8-10 vuotta, riippuen ilmansuunnasta ja käytettävästä maalista.</i></p> <p>- <i>Lahonnut hirsi olisi hyvä uusida.</i></p>

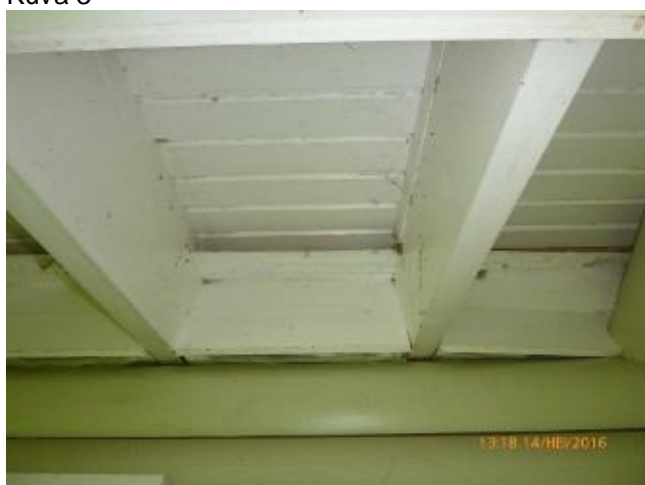
Kuva 5

<p>8.7 Yläpohja, ullakko, vesikatto ja vesikaton varusteet</p>	<p>Yläpohjaan ei ole käyntiä. Vinon lämmöneristetyn osan tuuletus on ollut luultavasti toimiva, ilmarako on n.50 mm (kuva 5). Yläpohjan lämmöneristeestä ei ole tietoa.</p> <p>Kattotikkaiden vieressä hirsikulkonurkan kohdalla aluskate päättyy ennen räystästä. Koska katolla on runsaasti havunneulasia yms. (kuva 2), niin kosteus jää muhimaan ja pääsee katteen alle. Tästä on vesivuoto havaittavissa pesuhuoneen puolella (kuva 8).</p> <p>Savupiippu on muurattu tiilistä ja se on näkyviltä osin hyväkuntoinen. Piipun päällä on suojahattu. Piipun pellitys on epätiivis (kuva 3). Piipun juuressa sisäpuolella on havaittavissa vesivuodosta tullutta kalkkikertymää (kuva 4).</p> <p>Vesikatteenä on palahuopa. Aluskatteena on muovialuskate.</p> <p>Talotikkaat sijaitsevat talon takajulkisivun puolella. Tikkaat ovat hyväkuntoiset ja hyvin kiinni alustassaan. Vesikatolla on lapetikkaat.</p> <p>- <i>Bitumikermikatteen tekninen käyttöikä on 20 ... 30 vuotta.</i></p> <p>- <i>Tekniset käyttöiät kuvaavat tyypillistä uusimisväliä, todellinen käyttöikä vaihtelee runsaasti suoritettujen huoltotoimenpiteiden, käytettyjen materiaalien ja olosuhteiden mukaan. Ajoissa tehdyillä huoltotoimenpiteillä katteen käyttöikää voidaan merkittävästi jatkaa.</i></p> <p>- <i>Vesikaton on estettävä sadeveden, lumen ja sulamisveden tunkeutuminen kattorakenteisiin, seiniin ja sisätiloihin.</i></p> <p>- <i>Savupiipun juuripelti tulee tiivistää.</i></p> <p>- <i>Katto tulee puhdistaa säännöllisesti havunneulasista ja roskista.</i></p> <p>- <i>Vesivuotopaikka tulee korjata pikaisesti ja aluskate tiivistää vuotopaikan kohdalta.</i></p>

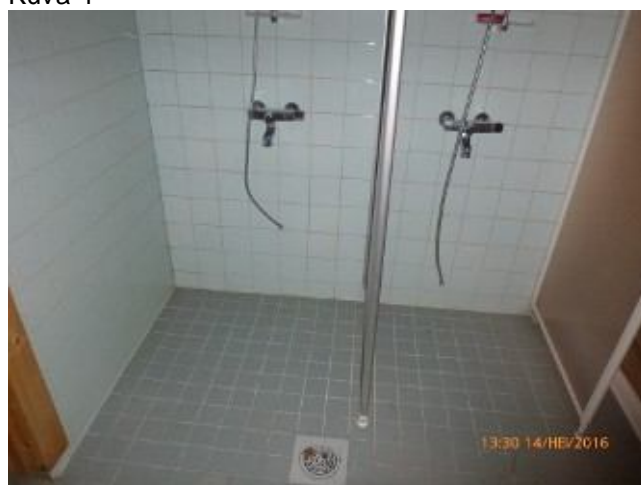
Kuva 6

<p>8.10 Märkä- ja kosteat tilat</p>	<p>Pesuhuone on alkuperäisessä kunnossa. Seinistä osa on hirsi- ja osa kivirakenteisia. Kivirakenteiset seinät on laatoitettu. Laatoitus on hyväkuntoinen.(kuva 6) Tilassa on vedeneristys, joka havaittiin läpiviennin kohdalta. Kosteutta ei löytynyt laatoitetulta alueelta. Silikonisaumaukset ovat kunnossa. Sisäkatto on paneelia. Lattiapinta on laatoitettu. Tilassa on lattialämmitys ja lattian kallistus kaivolle on riittävä. Lattiakaivon tiivistepinnat ovat ehjät. Ilmanvaihtoa ei ole. Hirsinurkka on alaosasta tummunut pukuhuoneen ja pesuhuoneen välisestä seinästä. Kosteuden aiheuttama jälki havaittiin ulkoylänurkassa, Tarkastushetkellä paikka oli märkä (kuva 8) (Ks. kohta vesikatto ja yläpohja).</p> <p>Sauna on alkuperäisessä kunnossa. Seinät ovat hirsipinnalla. Sisäkatto on paneelia ja sen takana on tinapaperi. (kuva 7) Lattiassa on tyydyttävän kuntoinen laatoitus. Kosteutta ei löytynyt. Saunassa on lattiakaivo, jolle lattian kallistus on riittävä. Lattiakaivon tiivistepinnat ovat ehjät. Silikonisaumaukset ovat kunnossa. Kiuas on puulämmitteinen (Narvi). Kiukaan suojaetäisyydet ovat riittävät. Lauteet ovat metallirunkoiset ja tyydyttävän kuntoiset. Ilmanvaihtoa ei ole. Raitis ilma tulee kiukaan vierestä.</p> <p><i>- Puurakenteisten märkätilojen pintarakenteiden tavoitteellinen tekninen käyttöikä on 10-15 vuotta. Käyttöikään vaikuttaa tilojen käyttötapa, pintamateriaalit ja tehtyjen rakenteiden työtapa.</i></p> <p><i>- Suositellaan lisätutkimuksia ja rakenteiden avauksia katon nurkan vuotopaikan kohdalle, että tarkka rakenteen kunto saataisiin selville.</i></p> <p><i>- Koska tiloissa ei ole ilmanvaihtoa, on se suositeltavaa rakentaa.</i></p>

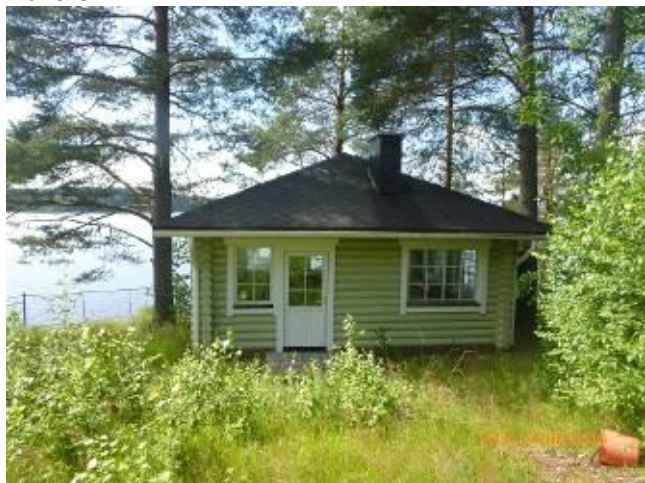
Kuva 11

8.18 Palovaroittimet	<p>Palovaroittimia ei tarkastettu.</p>
8.20 Rannassa oleva rantamaja	<p>Rannassa oleva takahuone/oleskelurakennus on rakennettu pyöröhirrestä (kuva 11). Hirsiseinät on ulkopuolelta maalattu. Perustus on tehty kallion varaan. Sokkeli on betonia ja se on hieman rapautunut järven puolella. Kattosadevedet ohjautuvat rakennuksen vierelle (kuva 12). Ainoastaan ylärinteen puolella on sadevesikouru. Vesikatteena on palahuopa. Rakennuksessa on kaksinkertaiset ikkunat, joiden maalipinta on tyydyttävän kuntoinen. Ikkunoiden vesipellitykset on oikein tehty. Lattia on laatoitettu keraamisilla laatoilla ja sisäseinät ovat hirsipinnalla (kuva 15) Ulko-ovi on lasiaukollinen maalattu paneeli-ovi. Rakennuksessa on tiilistä muurattu suoravetotakka, jonka maalipinta hilseile (kuva 14).</p> <p><i>- Rakennus on tarkoituksensa mukaisessa kunnossa.</i></p>
