KUNTOTARKASTUS

Posion seurakunta
Leirikeskus Saarisiula

INSINÖÖRITOIMISTO OIKARAINEN OY

Kohteessa tehtiin 09.05.2017 sisä- ja ulkopuolinen silmämääräinen kuntotarkastus rakenteita rikkomatta. Kuntotarkastuksen tarkoituksena on selvittää rakennuksen kunto, mahdolliset virheet ja puutteet. Kuntotarkastus tehtiin päärakennukseen, majoitusrakennuksen, grillikatokseen ja rantasaunaan. Päärakennus on remontoitu vuonna 2002 ja majoitusrakennus on remontoitu vuonna 1997. Grillikatos on rakennettu vuonna 2002.

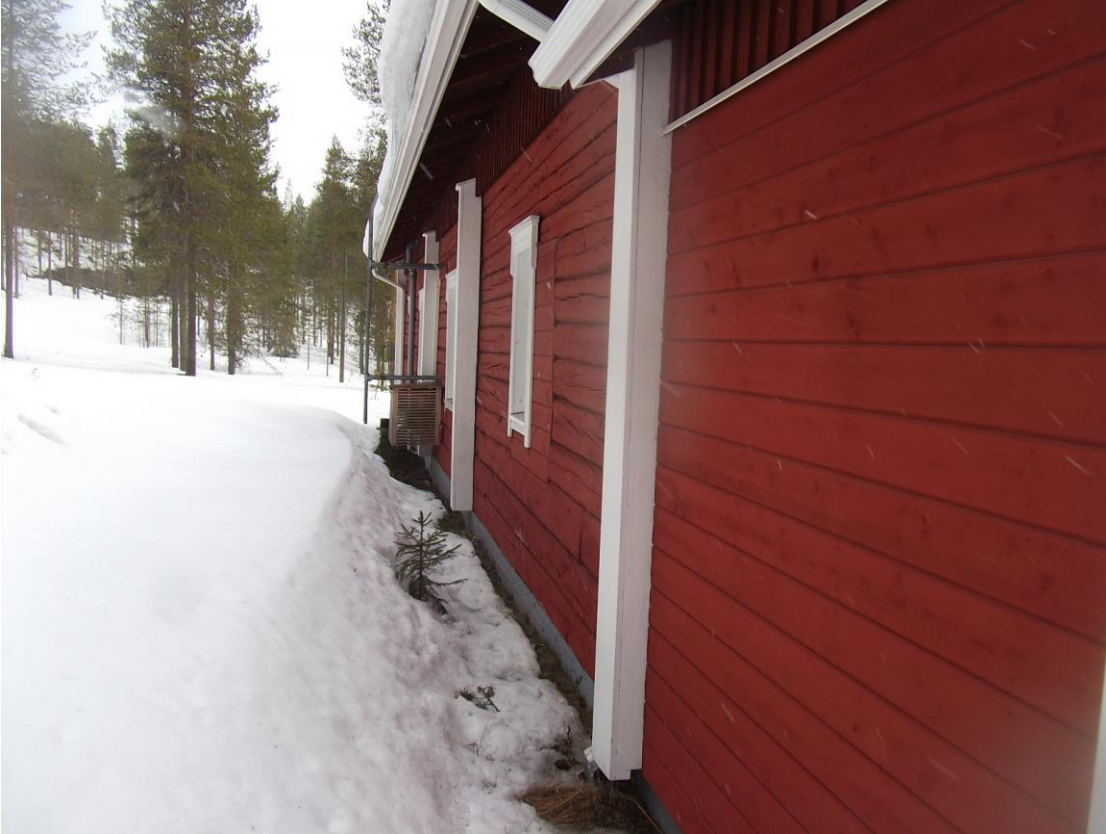
kuva 1

Rakennuksen ympärillä ylärinteen puolella on piha turvepinnalla ja rakennuksen etupuolella piha-alue on pääasiassa sorapinnalla. Rakennuksen ympärillä maanpinnan kallistukset rakennuksesta pois päin ovat niukat ja paikoin maanpinta viettää rakennukseen päin (kuva 1). Pintavesiä voi jäädä rakennuksen vierelle ja se aiheuttaa ylimääräistä kosteusrasitusta rakennuksen perustuksille ja ulkoseinäarakenteelle. Tarkastuksen yhteydessä perustuksissa ei havaittu kosteusjälkiä muualla kuin rakennuksen päädyssä olevan tukimuurin kohdalla (kuva 2). Tarkastus hetkellä piha-alue oli pääosin lumipeitteen alla.

- Maanpinnan kallistus korjaukset

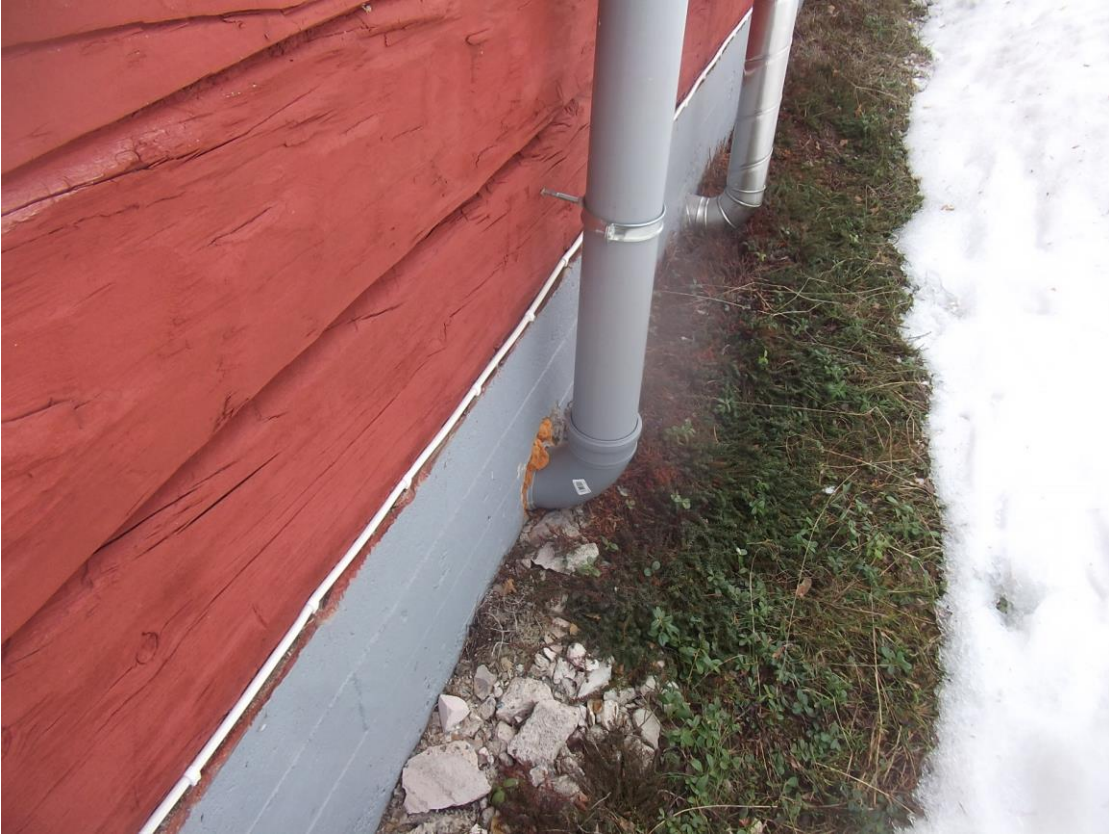
kuva 3

Rakennus on perustettu teräsbetonisokkelin varaan. Betonisokkeli on maalattu näkyviltä osin ja maalipinta on hyvässä kunnossa (kuva 3). Rakennuksen sokkelissa ei havaittu tarkastus hetkellä halkeamia. Rakennuksen päädyssä oleva tukimuuri on rakennettu kevytsoraharkoista. Tukimuuri on maalattu ja maalipinta hilseilee muurin läpitulevasta kosteudesta johtuen. Rakennuksen ympärillä olevista routaeristeistä ei saatu tarkastuksessa varmuutta. Rakennuksen toisessa päädyssä kellarikerroksen kohdalla nurkissa on salaojan tarkastuskaivot (kuva 4). Siitä onko salaojat koko rakennuksen ympärillä vai pelkästään kellarikerroksen kohdalla ei saatu varmuutta. Toiseen salaojan tarkastuskaivoon oli johdettu kattovesikaivon putki. Kattovesiä ei saa johtaa salaojaputkistoon.

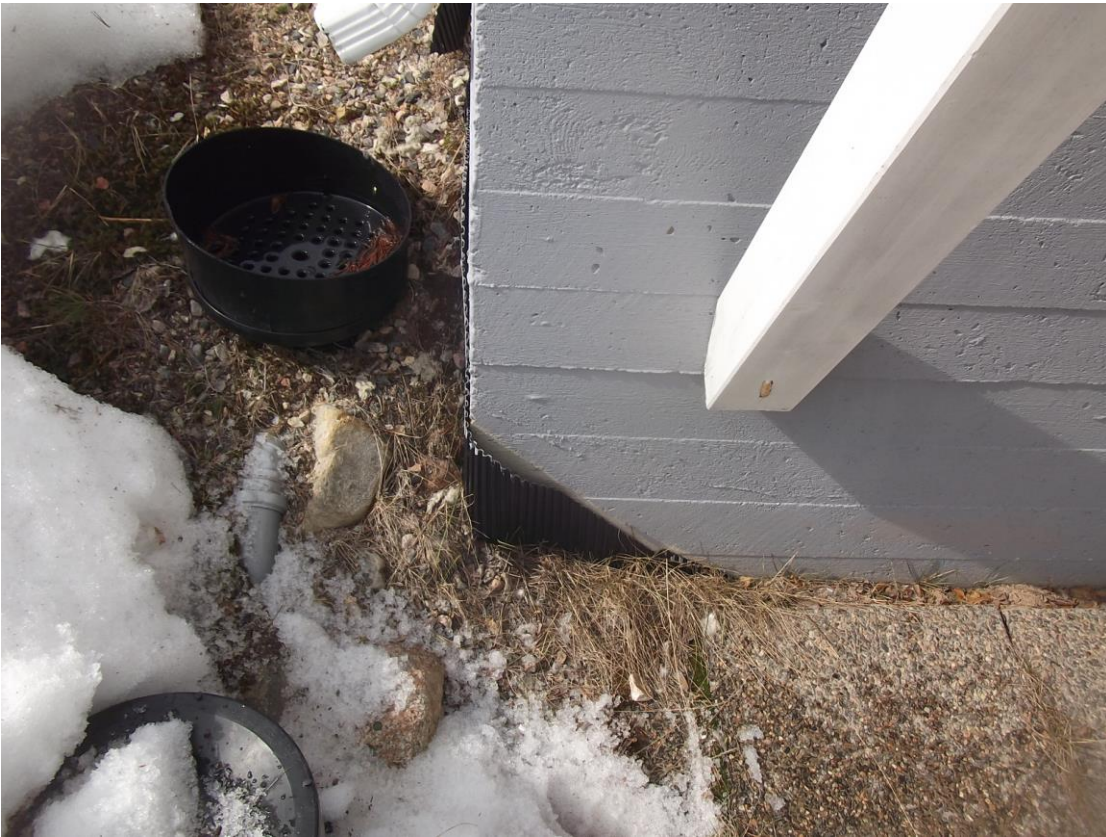
kuva 5

Kellarikerroksen seinässä on kosteuseristeinä käytetty muovista sokkelilevyä (kuva 5).

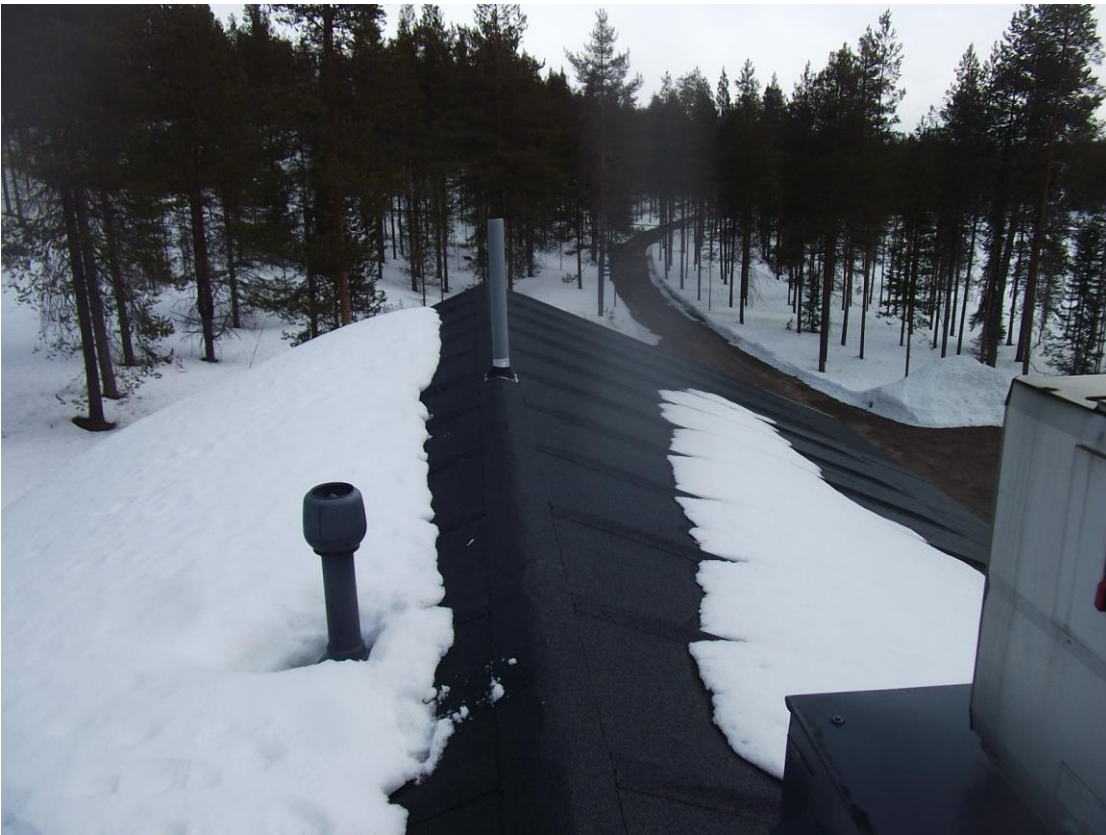
kuva 6

Rakennuksen vesikatteenä on kolmiorimakate. Kolmiorimakate on tehty hitsattavilla kumibitumikermikatteilla ja kolmiorimat on asennettu yhtenäisen huovan päälle liimaamalla (kuva 6).

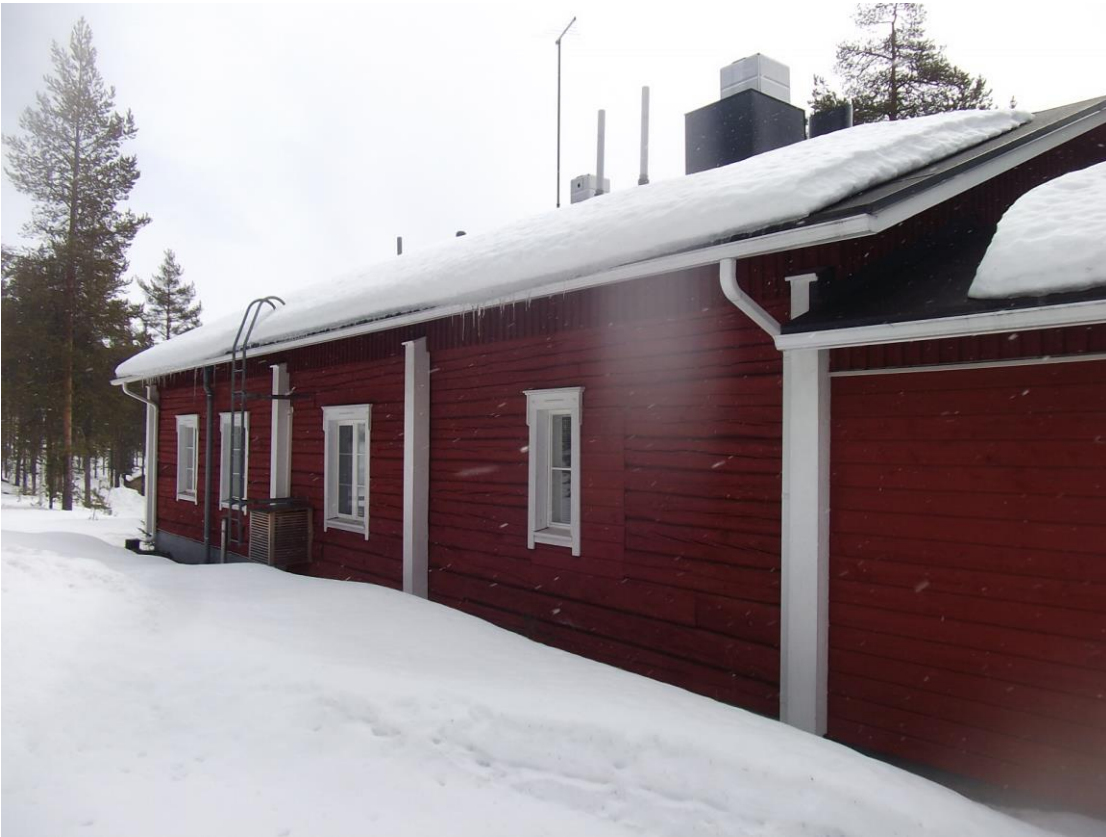
kuva 7

Rakennuksen vesikatolle on asennettu talotikkaat. Talotikkaiden nousukaaret ovat liian lyhyet eikä niitä ole kiinnitetty yläpäästä (kuva 7). Isompien iv-piippujen pellitykset ja läpiviennit olivat kunnossa. Yksittäisten iv-putkien tehdasvalmisteisten läpivientilappojen kohdalla on osittain pintahuopa irti (kuva 8).

- Talotikkaiden korjaus
- Läpivientien juuren tiivistys
- Keskuspölynimurin putkiliitoksien kiinnitys
- Viemäriputken eristyskorjaus ullakolla
- Räystäskourujen kallistuksen korjaus

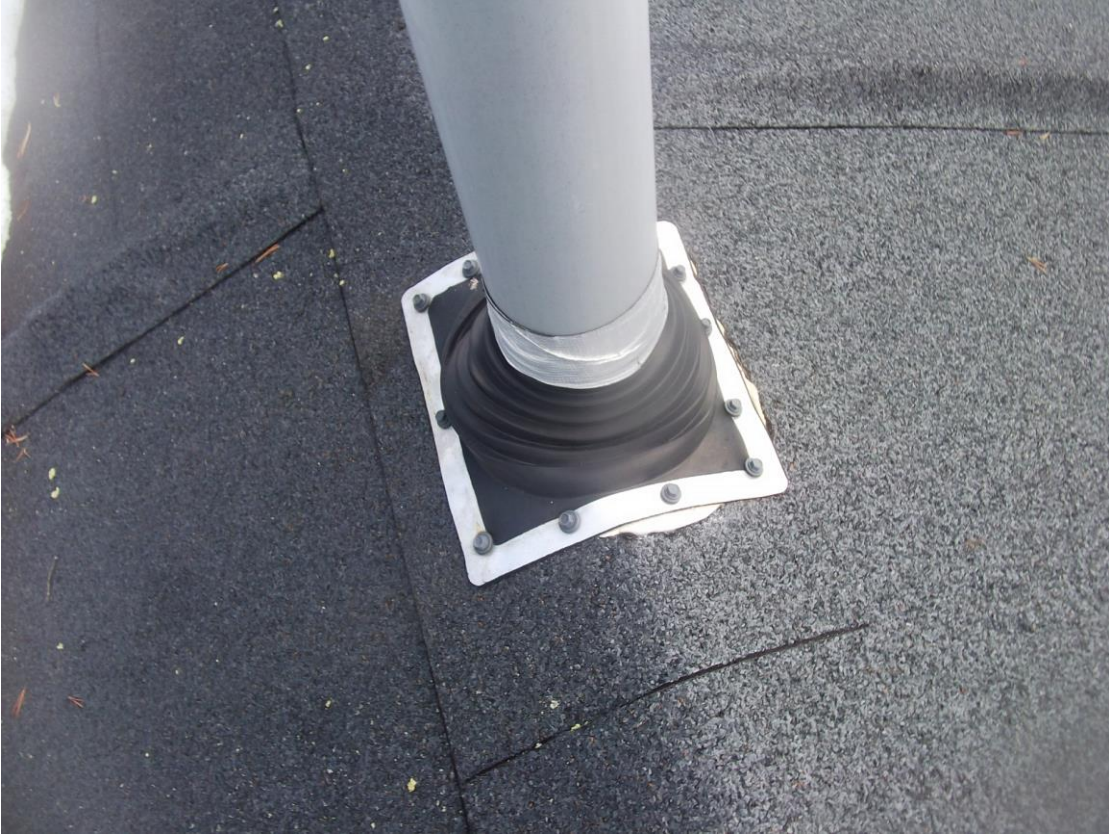
kuva 9

Viemärintuuletusputken läpiviennin kumikauluksen ja putken liitos tiivistetty teippaamalla (kuva 9).

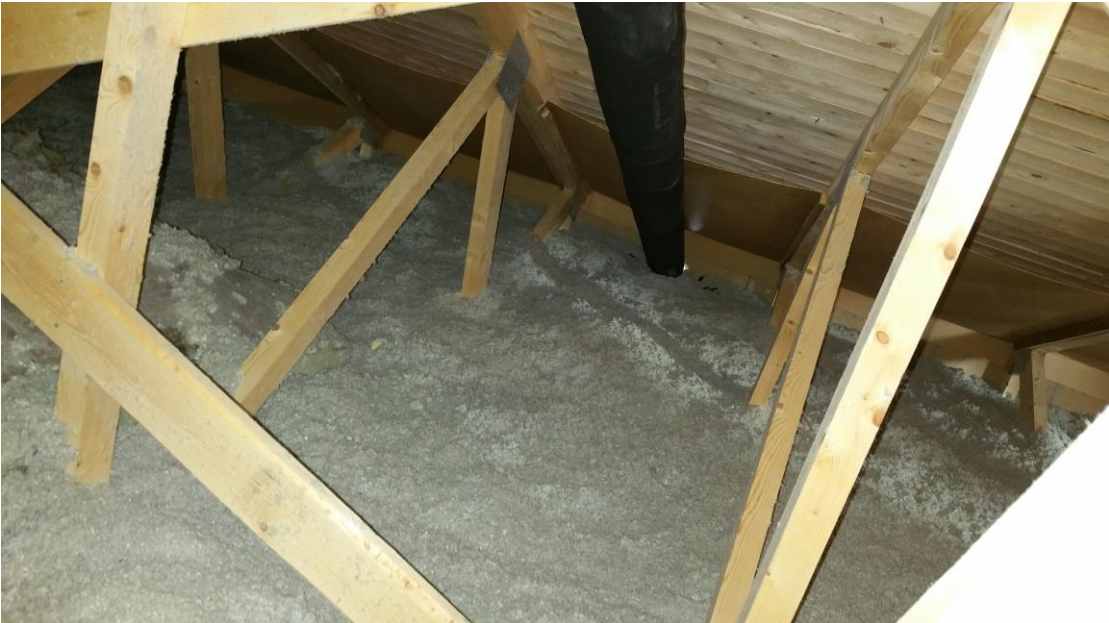
kuva 10

Yläpohjan lämmöneristeinä on puhallusvilla (selluvilla). Sivuräystäälle on asennettu tuuliohjaimet (kuva 10). Yläpohjan tuuletus tapahtuu sivuräystäiden kohdalla olevien tuuletusrakojen kautta. Sivuräystäällä tuuletusrakoihin on asennettu metalliverkot niin että eläimet eivät pääse yläpohjarakenteeseen.

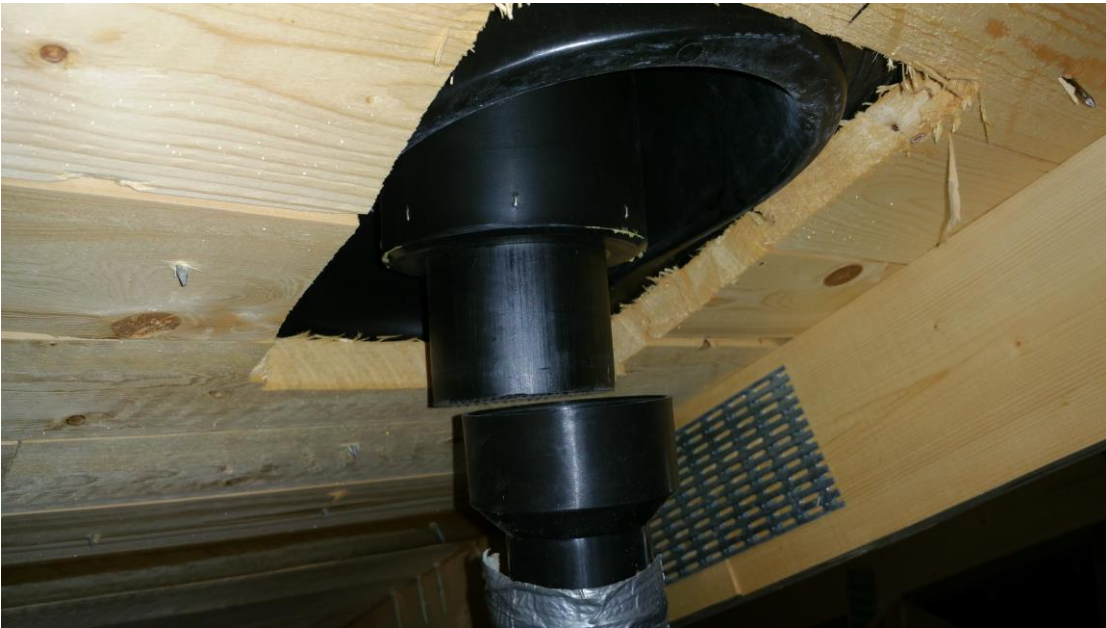
kuva 11

Keskuspölynimurin poistoputkea ei ole eristetty ullakolla ja vesikaton läpiviennin kohdalla putkiliitosta ei ole kiinnitetty mekaanisesti (kuva 11).

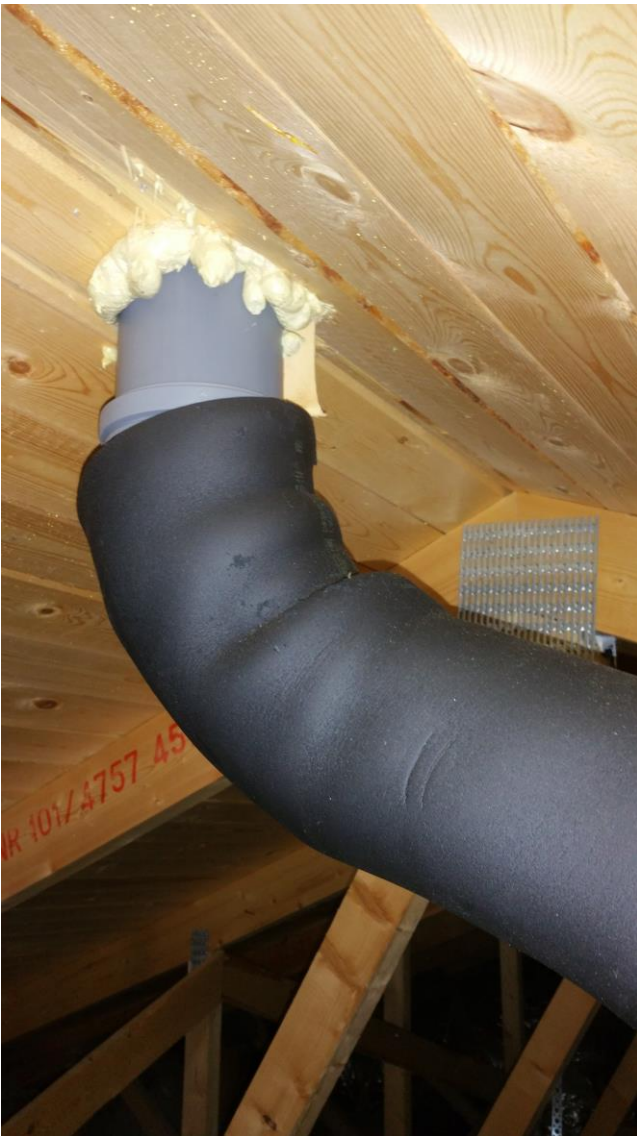
kuva 12

Viemäriputken lämmöneristeet eivät yhdisty tiiviisti läpivientiin (kuva 12).

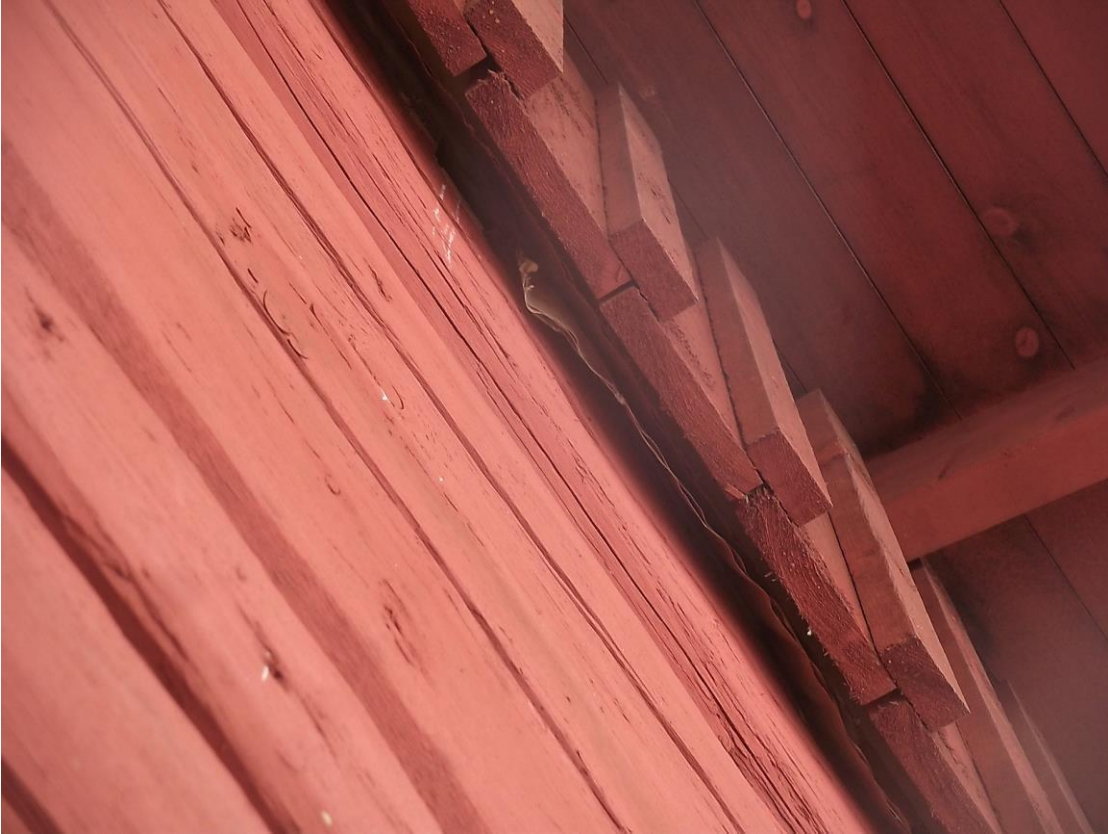
kuva 13

Rakennuksen julkisivuverhous on pääosin hirttä ja päätykolmioissa on rimalauta verhous. Julkisivujen maalipinnat pääosin hyvässä kunnossa. Julkisivut on maalattu punamulta maalilla. Räystään alapuolella maalipinnassa oli havaittavissa tummaa pilkutusta (kuva 13). Pinnat pestävä huolellisesti homepesulla ennen seuraavaa huoltokäsittelyä.

- Julkisivun huoltomaalaus
- Puuverhouksen asennus pääsisäänkäynnin kohdalle

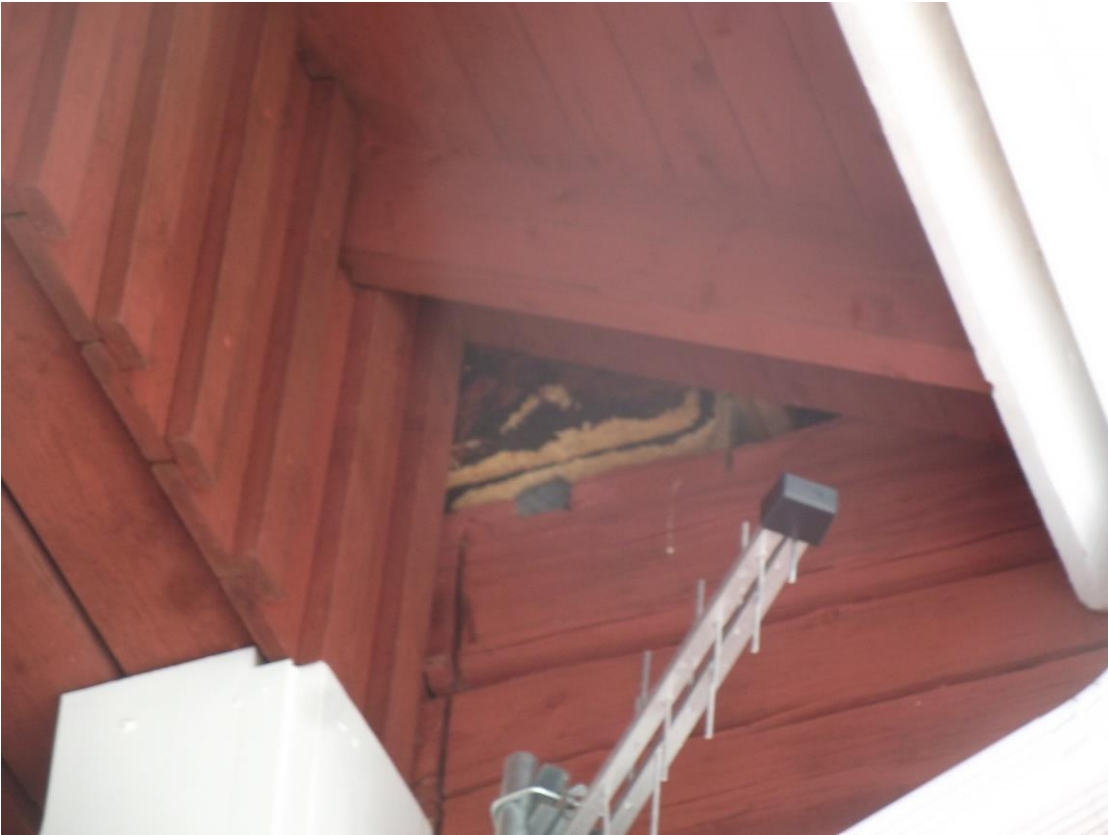
kuva 14

Sisäänkäyntikatoksen katon ja ulkoseinän rajasta tuulensuojalevyn päältä puuttuu puuverhous n.0,5 m² alueelta (kuva 14). Takasivulla rimalaudoituksen ja hirren rajassa oli rako mistä näkyi lämmöneristeet ja ilmeisesti tuulensuojapaperi (kuva 15).

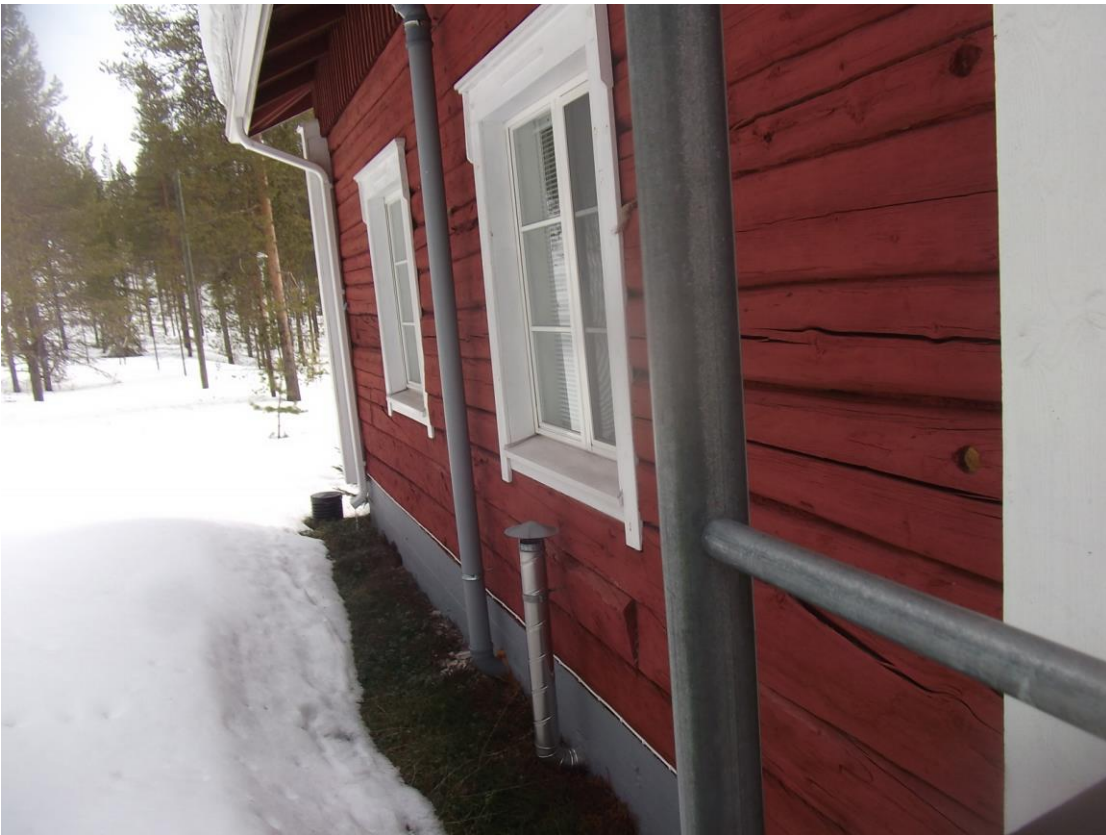
kuva 16

Ikkunoiden ja ulko-ovien kunto on hyvä, ei korjaustarvetta lähivuosien aikana (kuva 16).

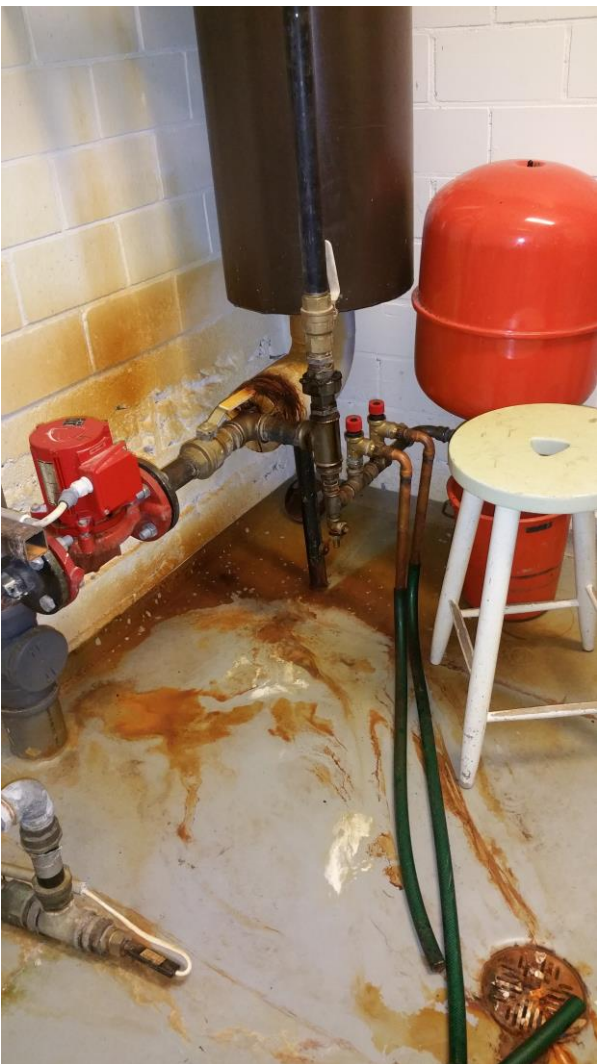
kuva 18

Rakennuksen jätevedet imeytetään kolmiosaisen sakokaivon kautta maastoon. Sakokaivon etupuolella on rasvanerotuskaivo. Jätevesijärjestelmä on asennettu vuonna 2002. Rakennuksen käyttövesi tulee omasta kaivosta. Käyttövesi ja lämmitysputket on uusittu vuonna 2002. Lämmitysjärjestelmässä on nesteinä glykoli. Teknisessä tilassa oli lämmitysputkiston liitoksissa vuotojälkiä mutta tarkastus hetkellä ei vuotoja havaittu (kuva 18). Vuotojälkiä ei havaittu muualla kuin teknisen tilan putkissa.

- Lämmitysputkien liitosten tiiveyden tarkistus

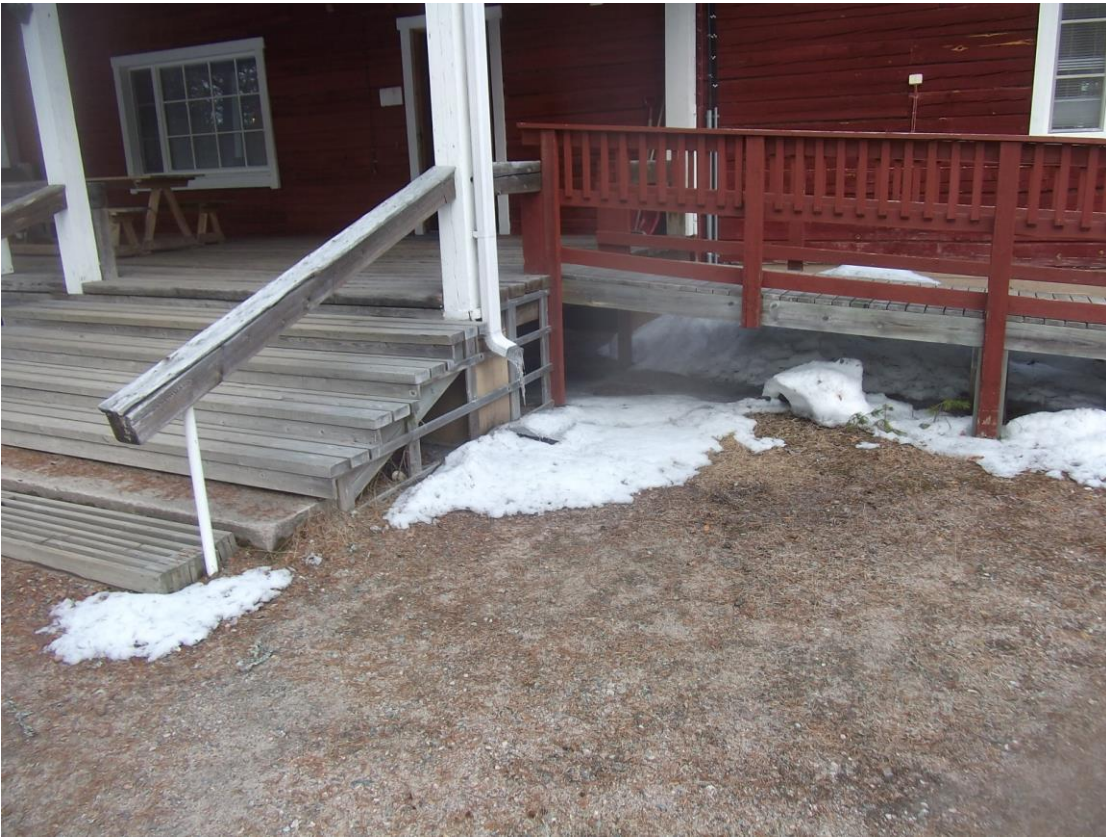
kuva 19

Rakennuksen ympärillä ylärinteen puolella piha on turvepinnalla ja rakennuksen etupuolella piha-alue on pääasiassa sorapinnalla. Rakennuksen ympärillä maanpinnan kallistukset rakennuksesta poispäin ovat niukat ja paikoin maanpinta viettää rakennukseen päin (kuva 19). Pintavesiä voi jäädä rakennuksen vierelle ja se aiheuttaa ylimääräistä kosteusrasitusta rakennuksen perustuksille. Tarkastuksen yhteydessä perustuksissa ei havaittu kosteusjälkiä.

- Maanpinnan kallistus korjaukset

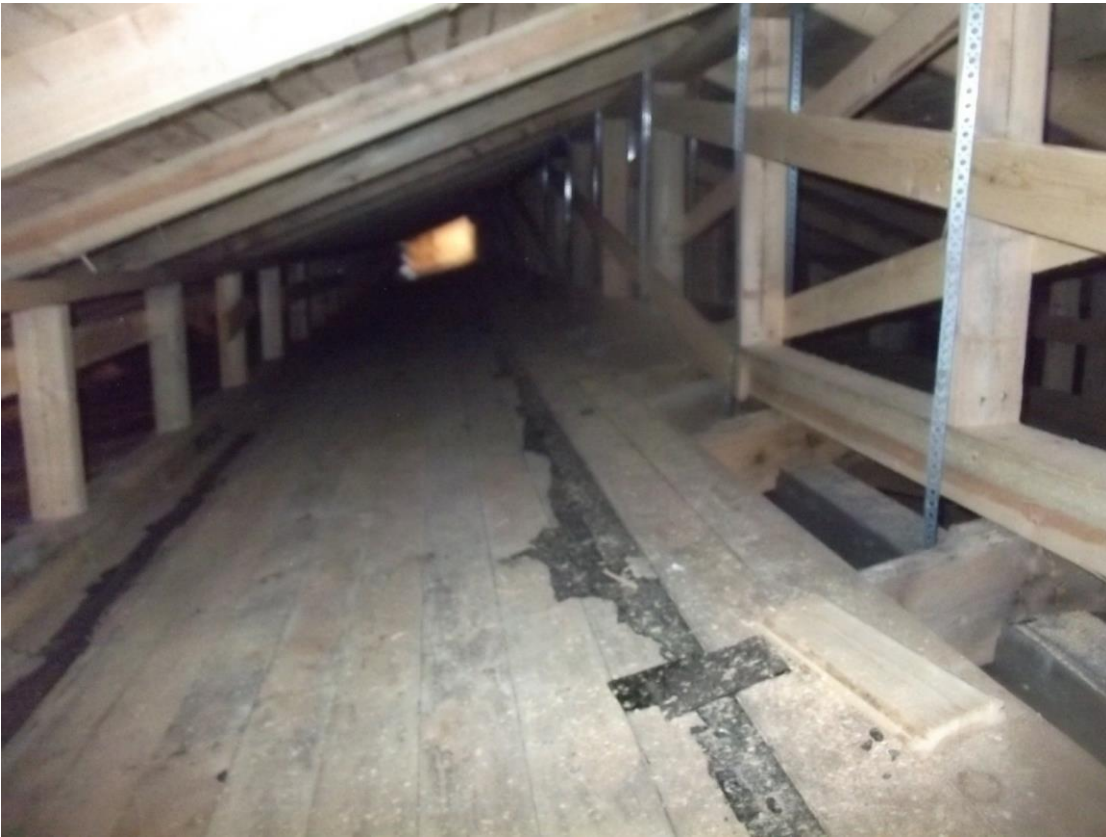
kuva 21

Rakennuksen vesikatteenä on kolmiorimakate. Vesikate on tehty hitsattavilla kumbitumikermi katteilla ja kolmiorimat on asennettu yhtenäisen huovan päälle liimaamalla. Vesikaton uusi runko on tehty vanahan rungon päälle pukittamalla (kuva

21). Yläpohjasta on purettu vanha huopakate kokonaan pois. Vanhaa raakaponttilaudoitusta on jätetty kulkusillaksi harjan molemmin puolin. Yläpohjan tuuletus tapahtuu sivuräystäiden ja harjalla olevien tuuletuspiippujen kautta (2kpl). Yläpohjassa ei näkynyt merkkejä huonosta tuuletuksesta. Yläpohjan vanha lämmöneritys on n.250mm ja rakennesuunnitelmien mukaan yläpohjaa on lisäeristetty alapuolelta 200mm. Korjaustöiden yhteydessä yläpohjan höyrynsuloksi on asennettu muovi. Rakennuksen vesikatolle on asennettu talotikkaat. Talotikkaiden nousukaarien kiinnityslevyt painuvat huovan läpi (kuva 22). Iv-piippujen sähköjohtojen läpiviennit eivät ole tiiviitä (kuva 23). Huopakatteen kolmiorimojen kohdalla huovassa kuluma jälkeä. Jäljet on tehty todennäköisesti lumikolalla lumentiputuksen yhteydessä. Viemärin tuuletusputkissa ei ole vesikatolla lämmöneristystä (kuva 24). Rakennuksessa on räystäskourut ja syöksytorvet. Räystäskourujen kallistukset tulee tarkastaa ja tarvittaessa korjata. Yläpohjan tuuletus tapahtuu sivuräystäiden kohdalla olevien tuuletusrakojen kautta. Sivuräystäällä tuuletusrakoihin on asennettu metalliverkot niin että eläimet eivät pääse yläpohjarakenteeseen (kuva 25).

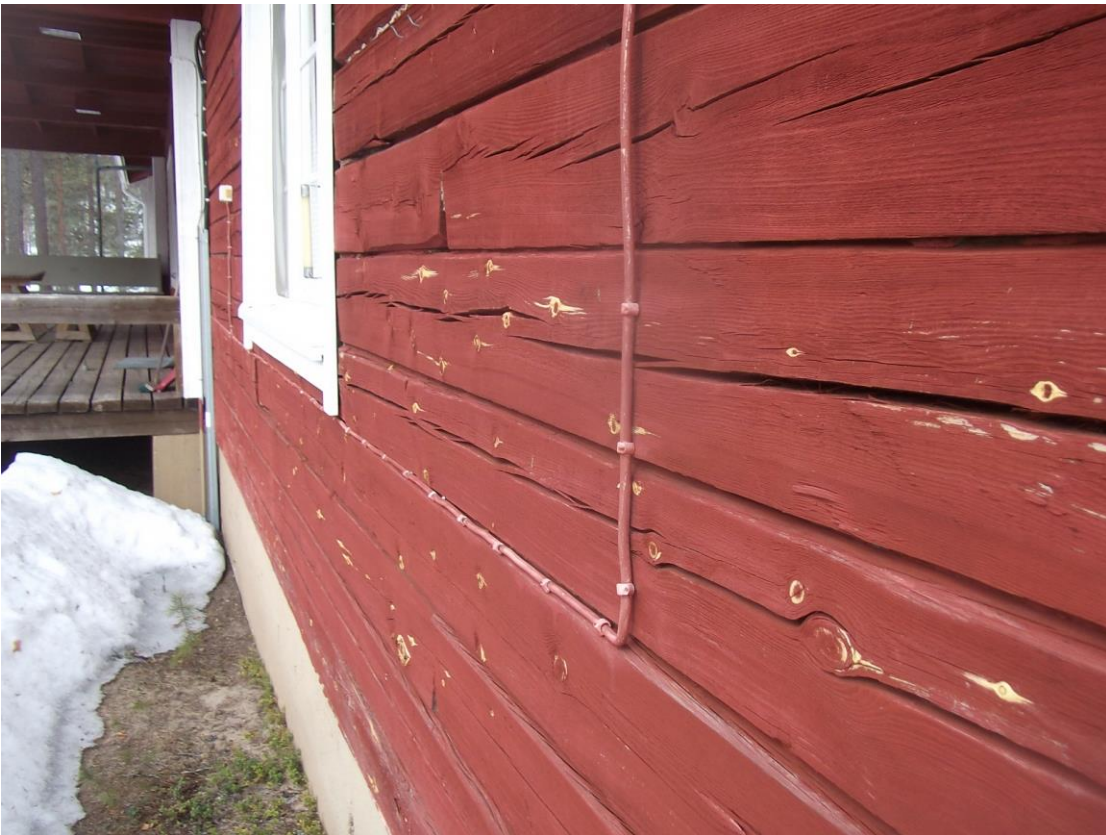
kuva 26

Rakennuksen julkisivuverhous on pääosin hirttä ja päätykolmioissa on rimalauta verhous. Julkisivujen maalipinnat ovat huoltomaalauksen tarpeessa (kuva 26). Julkisivut on maalattu punamulta maalilla. Rakennuksen hirsikehikko on tapitettu harjaterästapeilla ja varsinkin takapuolella tapitus on alkanut kantamaan ja hirren vaakasaumoihin on tullut rakoja (kuva 27). Rakojen kohdalla eläimet ovat vieneet eristeitä ja rakojen kohdalla on ilma/lämpövuoto ulkoseinärakenteen sisään. Invaluisikan kaiteen maalipinnat ovat huonossa kunnossa (kuva 28). Terassin reunimmaisessa pintalankussa lahovauriota (kuva 29). Pääsisääkäynnin portaiden kaiteet huonossa kunnossa ja ovat uusimisen tarpeessa lähiaikoina. Sokkelin betonipinnat on maalattu ja maalipinta on hyvässä kunnossa.

- Julkisivujen huoltomaalaus
- Hirsikehikon tapituksen korjaus niin että hirret pääsevät painumaan
- Invaluisikan ja portaiden kaiteiden korjaus

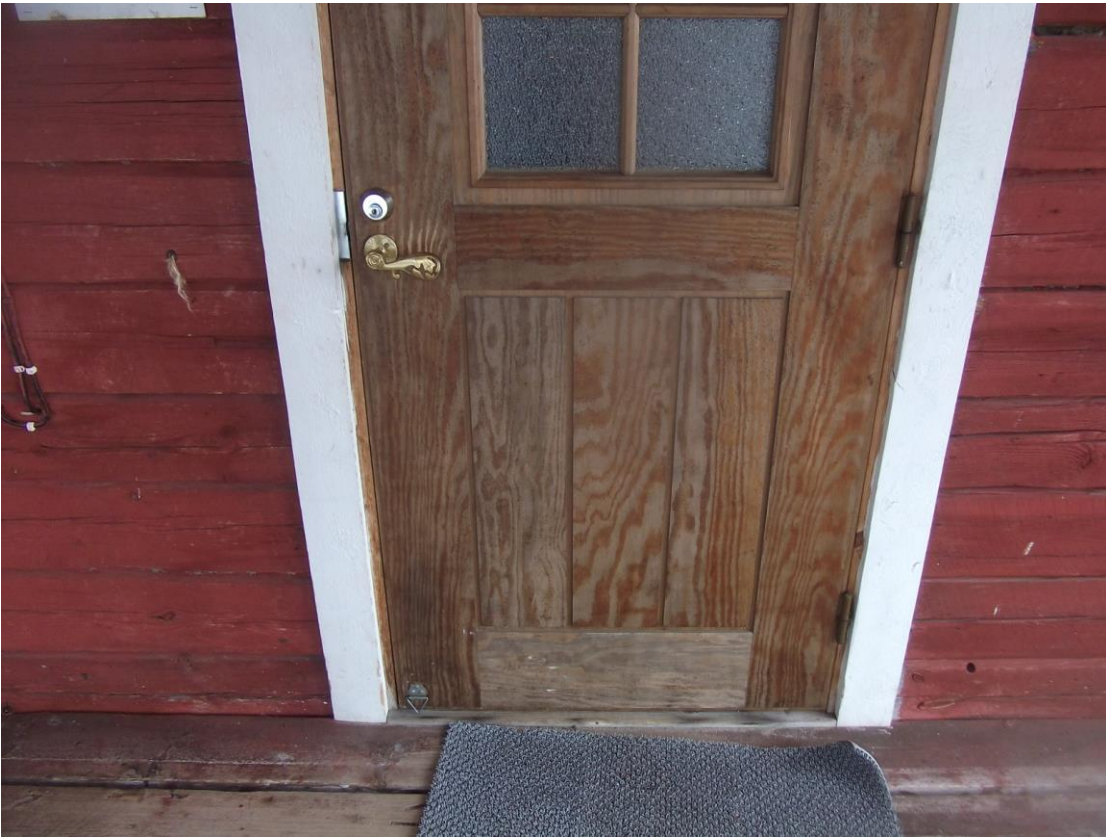
kuva 31

Rakennuksen ikkunat on uusittu vuonna 1997. Ikkunat ovat avattavia kaksipuitteisia 3-kertaisia MSE- puu/alumiini-ikkunoita. Ikkunoissa on korvausilmaventtiilit. Korvausilma kulkee ikkunavälin kautta huonetilaan. Ikkunan vesipellit on asennettu niin että ne tukkivat ikkunassa olevat tuuletusreiät. Nyt korvausilma kulkee ikkunapellityksen alapuolelta (kuva 30). Ikkunat ovat muuten hyvässä kunnossa. Ulko-ovet ovat lasiaukkoisia puuovia. Ulko-ovien tiivistykset ja käynnit tulisi tarkistaa ja tarvittaessa korjata lähiaikoina. Ulko-ovien pintakäsittely on huoltokäsittelyn tarpeessa (kuva 31).

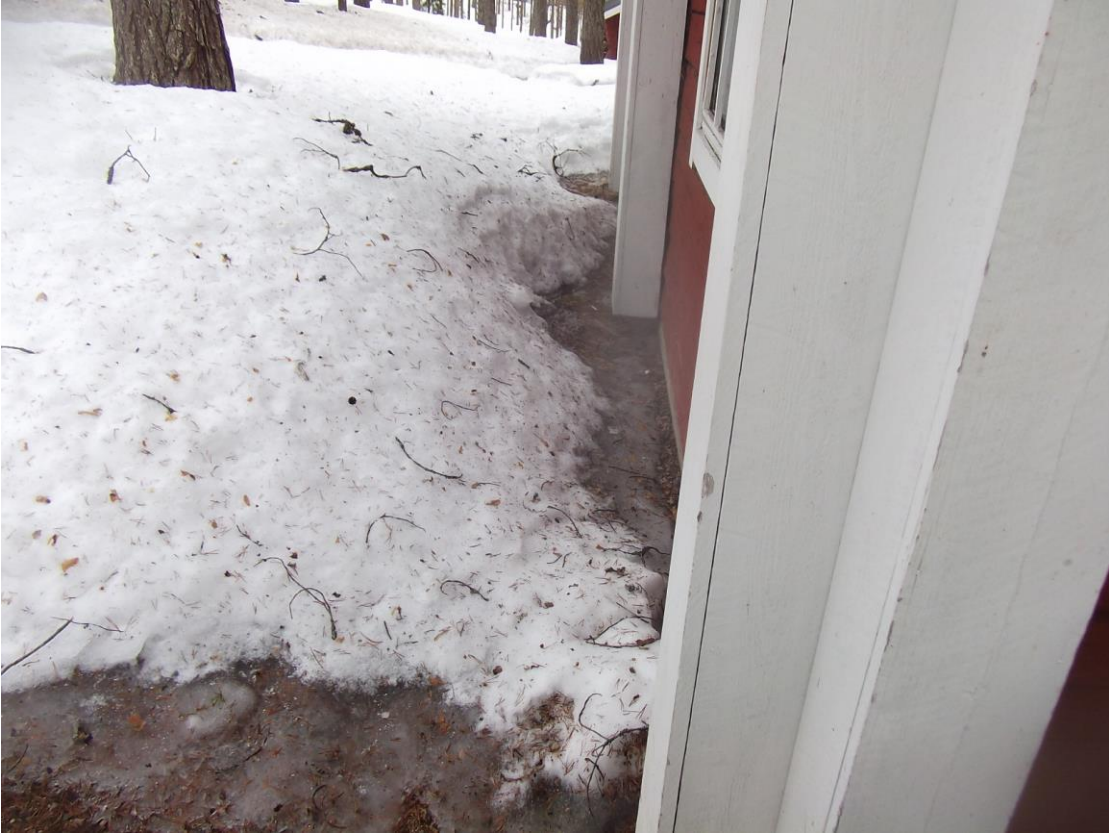
kuva 34

Rakennuksen ympärillä maanpinnan kallistukset rakennuksesta poispäin ovat niukat ja ylärinteen puolella maanpinta viettää rakennukseen päin (kuva 34). Pintavedet aiheuttavat ylimääräistä kosteusrasitusta rakennuksen perustuksille. Tarkastus hetkellä piha-alue oli pääosin lumipeitteen alla.

- Maanpinnan kallistus korjaukset

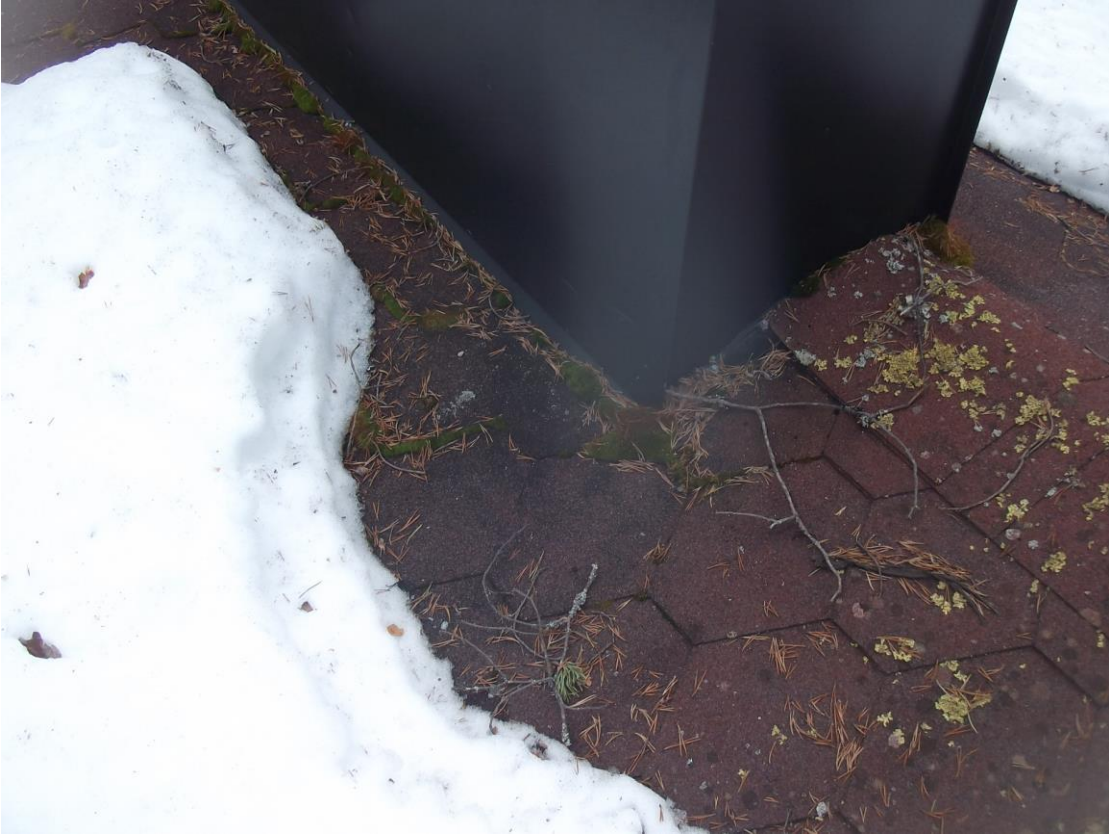
kuva 35

Rakennuksen vesikatteenä on palahuopakate. Palahuopakatteen pinnassa on sammalkasvustoa ja huopakate on uusimisen tarpeessa lähiaikoina (kuva 35).

- Vesikatteen uusiminen
- Räystäskourujen uusiminen

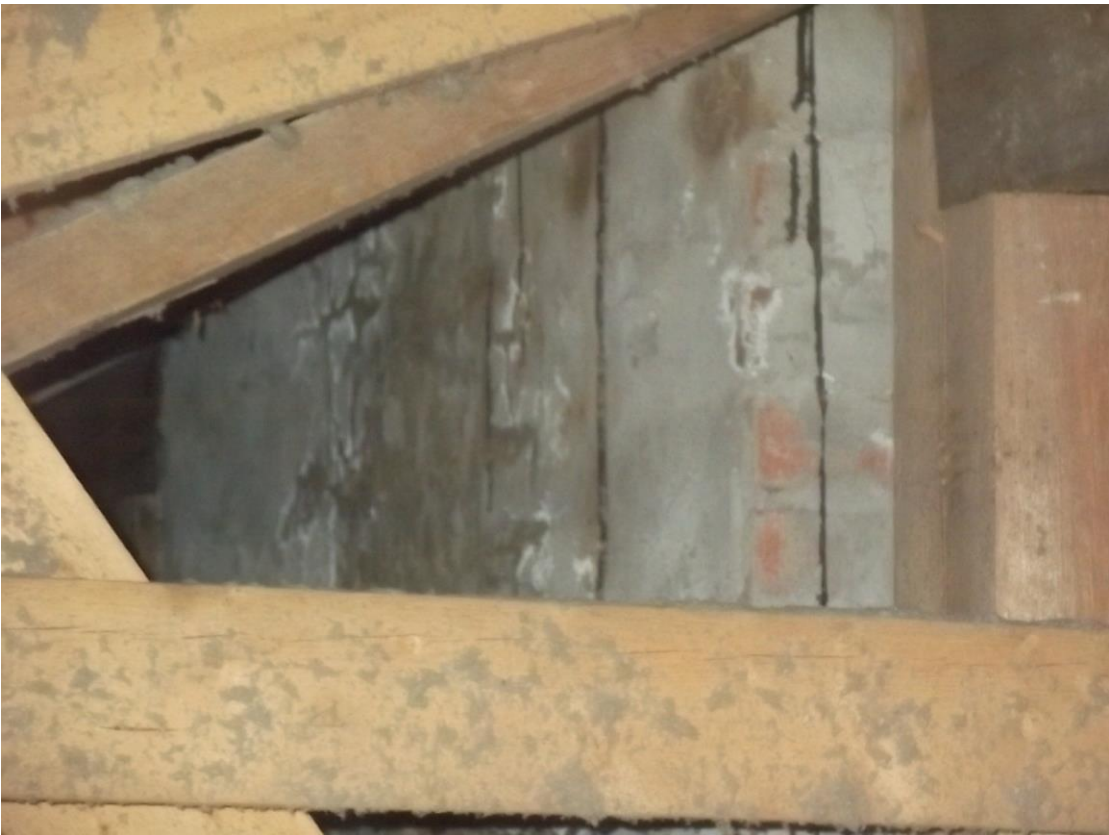
kuva 36

Savuhormin pellitys on painunut huopakatteen sisään. Savuhormin kyljessä ullakolla on havaittavissa vuotojälkiä (kuva 36). Savuhormista puuttuu sadekatos.

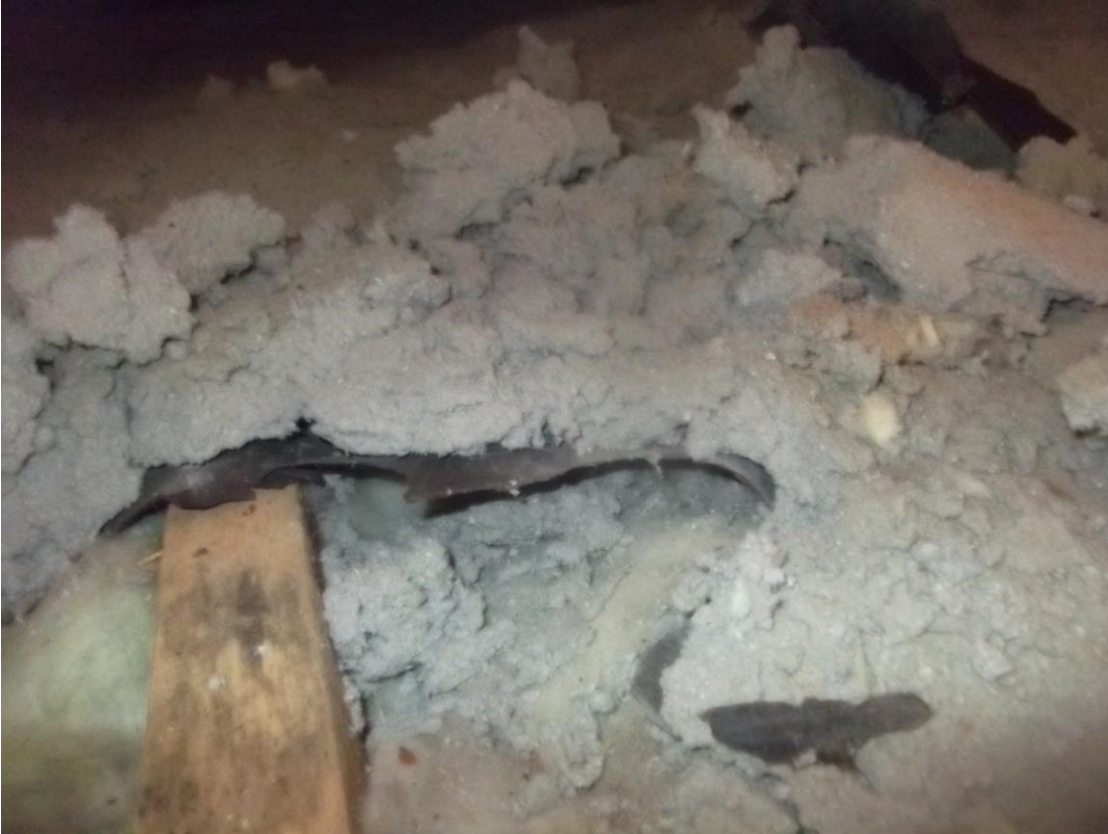
kuva 37

Vesikaton kantavana rakenteena on puupalkisto. Yläpohjan lämmöneristyksenä on 200mm mineraalivillaa jonka päälle on asennettu tervapaperi. Tervapaperin päälle on asennettu puhallusvillaa lisäeristykseksi n 50-100mm (kuva 37). Ullakko tilassa ei ole kulkusiltoja. Ullakko tuulettuu terassin kohdalla olevan aluslaudoituksen kautta.

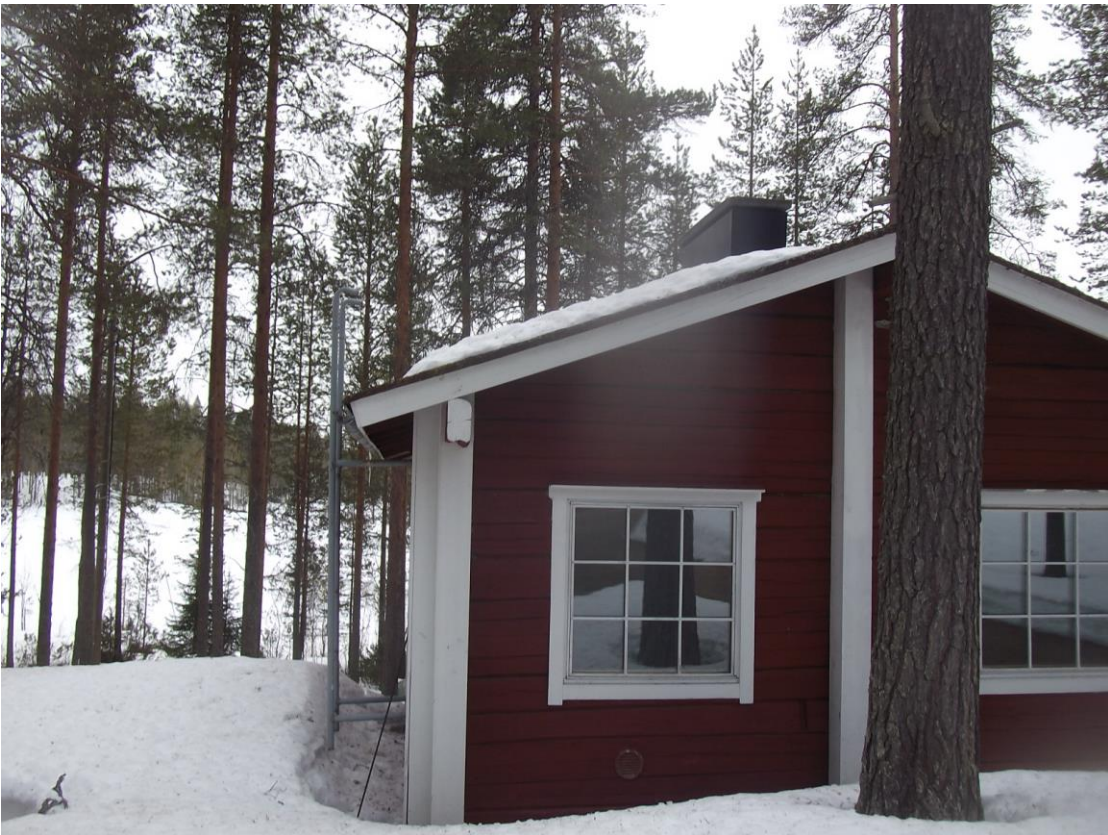
kuva 38

Rakennuksen vesikatolle on asennettu talotikkaat (kuva 38).

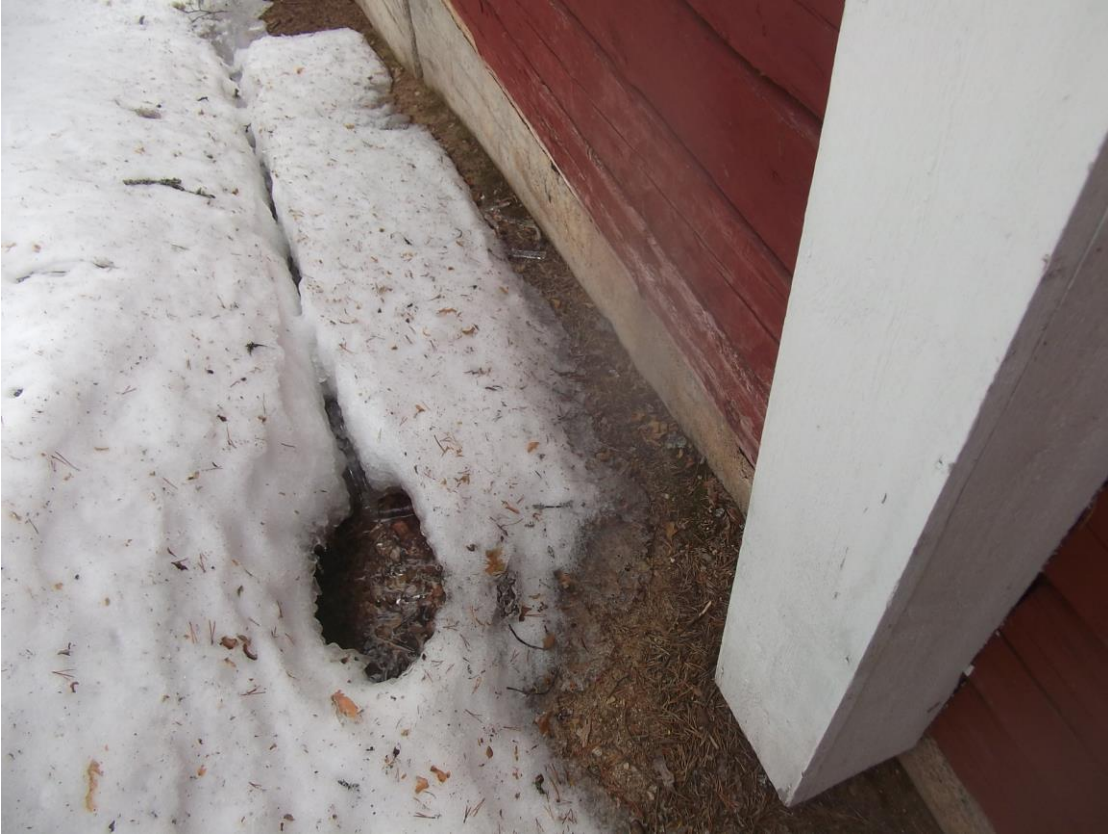
kuva 39

Sisäänkäynti terassin puoleisella sivulla on räystäskouru koko lappeen matkalla ja toisella sivulla vain lappeen puoliväliin asti. Takalappeen kohdalla räystäskourussa ei ole syöksytorvea ja vesi räpisee maanpinnasta ulkoseinälle ja aiheuttaa ulkoseinään ylimääräistä kosteus rasiusta (kuva 39). Takalappeella räystäällä ensimmäisessä raakaponttilaudassa lahovauriota (kuva 40).
