KUNTOTARKASTUS

Posion seurakunta
Leirikeskus Saarisiula

INSINÖÖRITOIMISTO OIKARAINEN OY

Kohteessa tehtiin 09.05.2017 sisä- ja ulkopuolinen silmämääräinen kuntotarkastus rakenteita rikkomatta. Kuntotarkastuksen tarkoituksena on selvittää rakennuksen kunto, mahdolliset virheet ja puutteet. Kuntotarkastus tehtiin päärakennukseen, majoitusrakennuksen, grillikatokseen ja rantasaunaan. Päärakennus on remontoitu vuonna 2002 ja majoitusrakennus on remontoitu vuonna 1997. Grillikatos on rakennettu vuonna 2002.

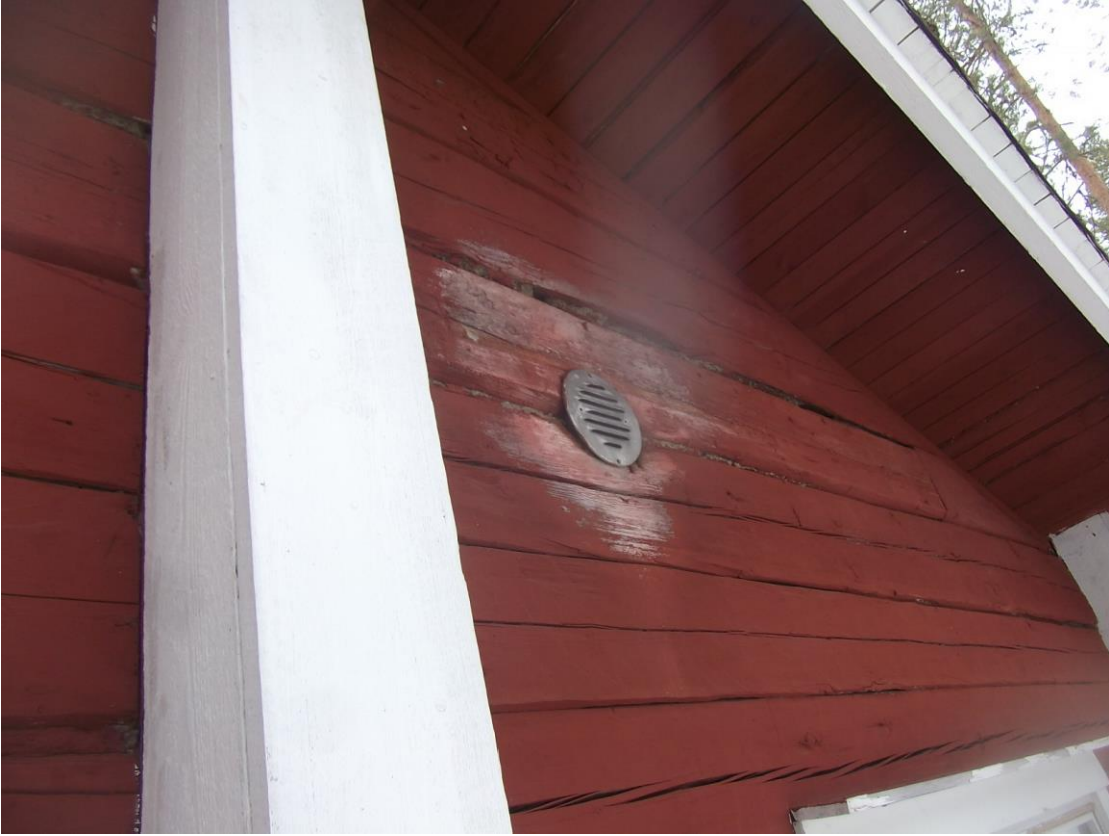
kuva 41

Rakennuksen julkisivuverhous on hirttä. Julkisivujen maalipinnat ovat huoltomaalauksen tarpeessa (kuva 41). Julkisivut on maalattu punamulta maalilla.

- Julkisivujen huoltomaalaus

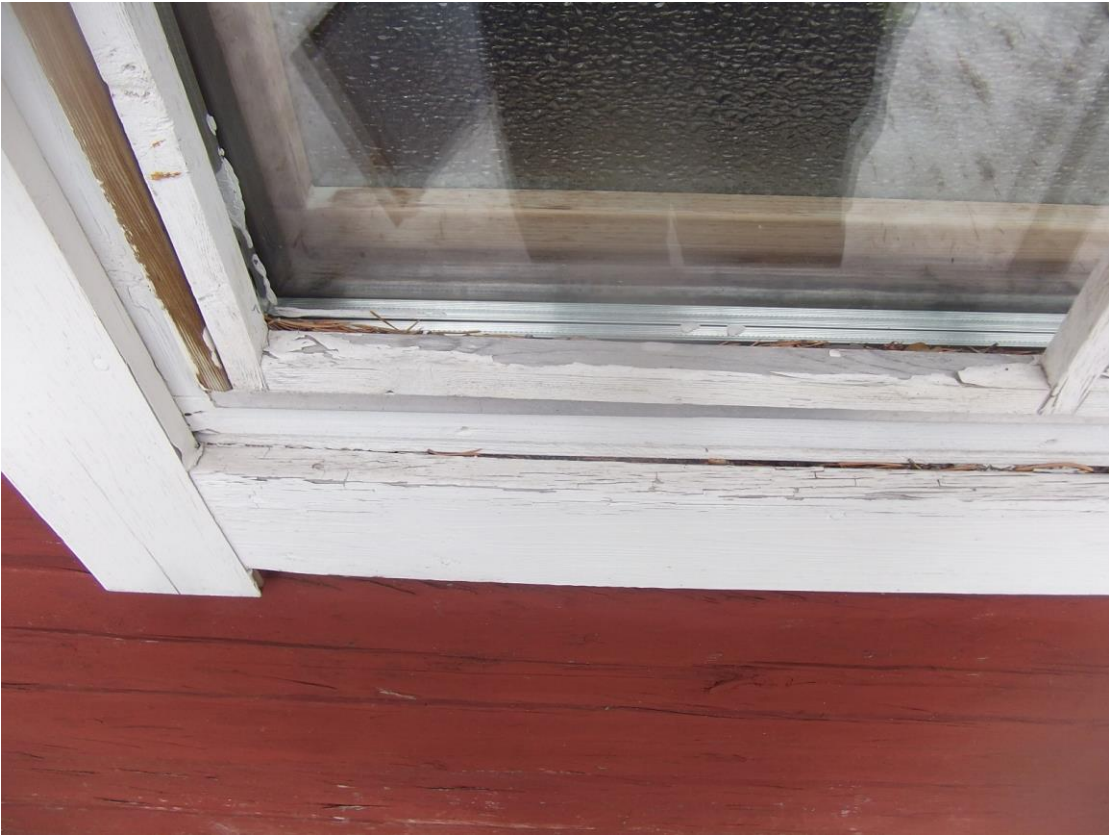
kuva 42

ikkunat ovat kiinteitä eristyslasi ikkunoita. Ikkunoiden ulkopuolella on irtoristikko jonka maalipinta on huonossa kunnossa (kuva 42). Ikkunoiden karmit on muovipinnoitettua puuta. Pukuhuoneen kohdalla oleva tuuletus luukku ei toimi ja on huonossa kunnossa. Ikkunoissa ei ole ulkopuolella vesipeltejä (kuva 43).

- Ikkunoiden uusiminen
- Ulko-oven huoltokäsittely

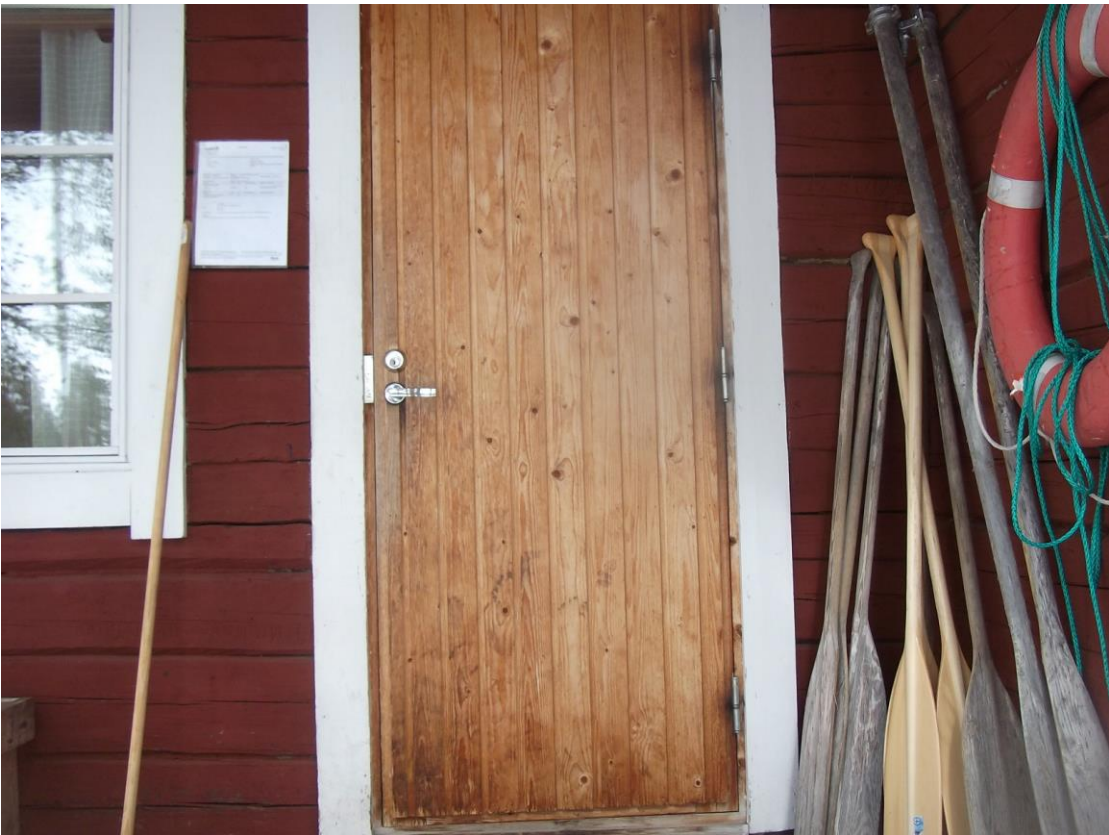
kuva 44

Ulko-ovi on lämmöneristetty puuovi joka on verhoiltu mäntypaneelilla. Ulko-ovi on huoltokäsittelyn tarpeessa (kuva 44).

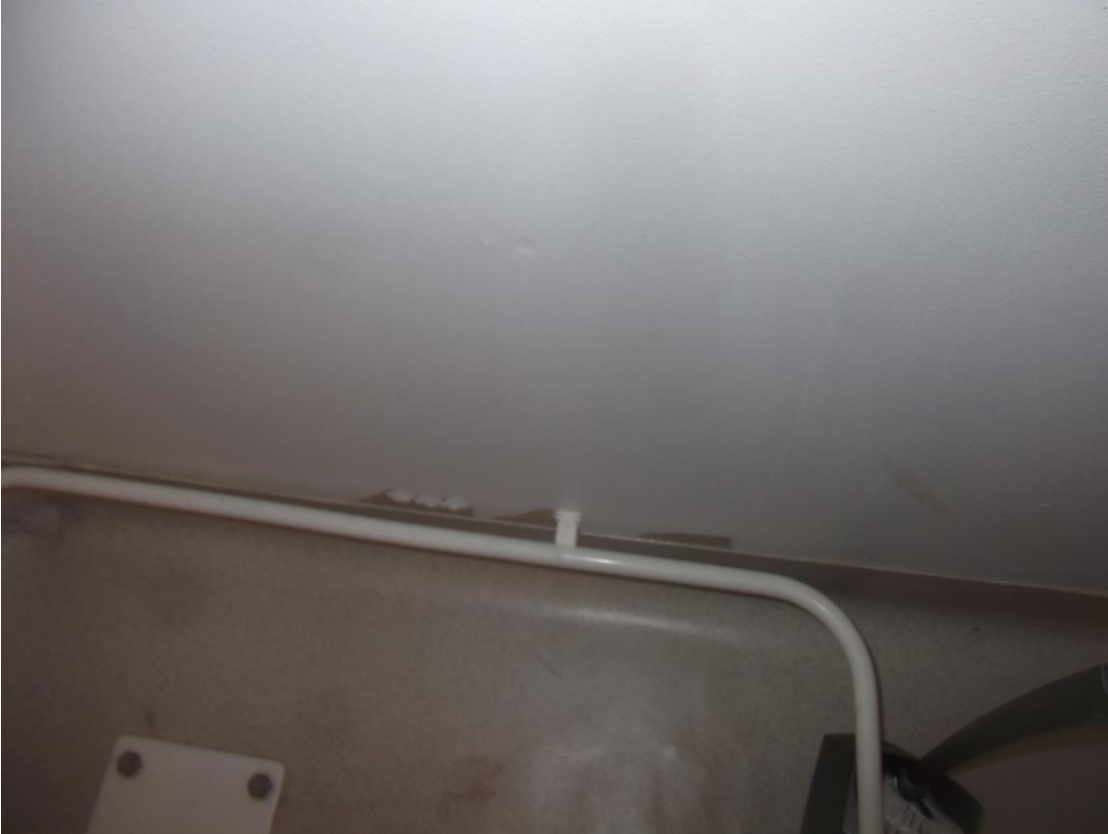
kuva 45

Pukuhuoneen kattopaneloinnissa kosteusjälkiä koska kosteus tiivistyy kovalla käytöllä paneelin pintaan. Wc:n oikeassa nurkassa halkeama ja wc-istuimen takaa maali irti (kuva 45). Wc:n kattovalaisimen kupu puuttuu. Pesuhuoneen seinälaatoituksessa halkeamia ja saunan oven päällä irti olevia laattoja. Pesuhuoneen seinä laatoitukset ovat uusimisen tarpeessa (kuva 46). Pesuhuoneen lattiassa muovimatto joka on hyvässä kunnossa. Lattiakaivo on valkoinen jossa on korokerengas. Pesuhuoneen silikoni saumat uusimisen tarpeessa. Pesuhuoneen sekoittaja vuotaa vettä. Saunan ovi on huonossa kunnossa. Saunan seinäpaneelien alapääät rispaantuneet ja paneelit ovat uusimisen tarpeessa (kuva 47).

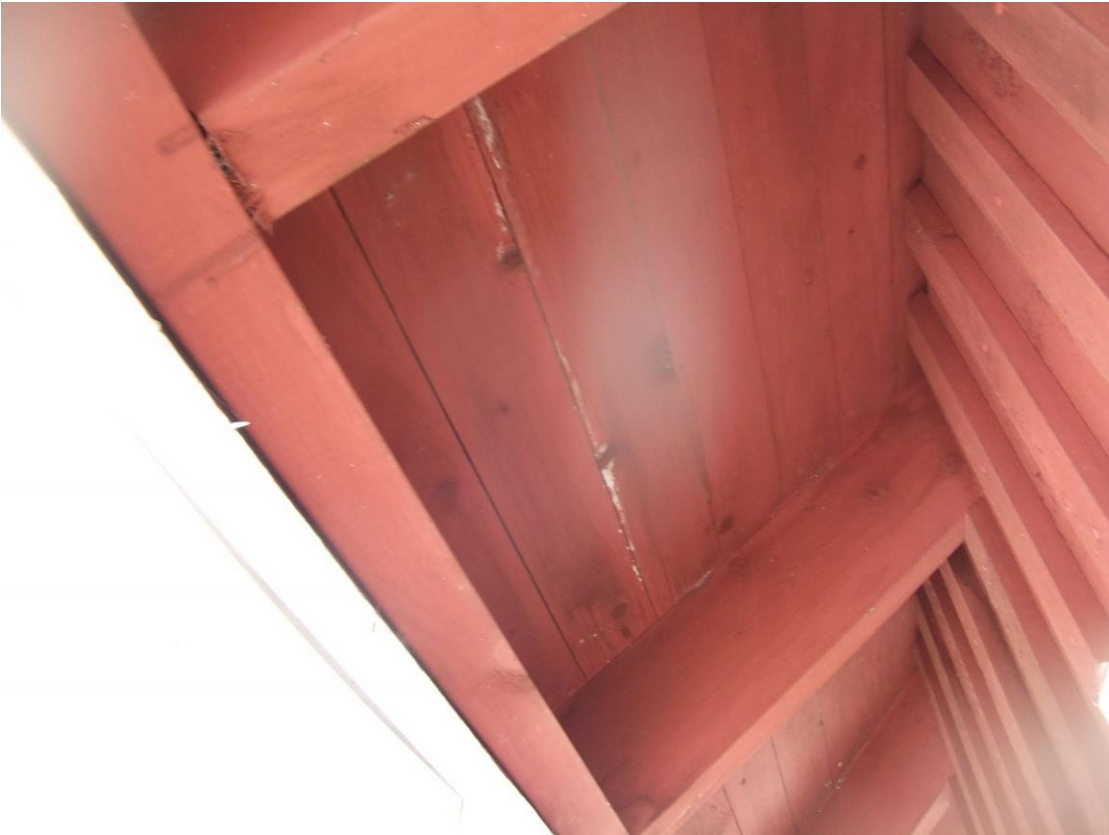
kuva 48

Rakennuksen vesikatteena on hitsattu huopakate. Sisäänkäynnin kohdalle on asennettu räystäskouru ja syöksytorvi. Oven kohdalla räystäään alapuolella vuotojälkiä mutta tarkastushetkellä ko.kohdalla ei havaittu vuotoa (kuva 48).

- huopasaumojen tarkistus ja tiivistys etulappeella

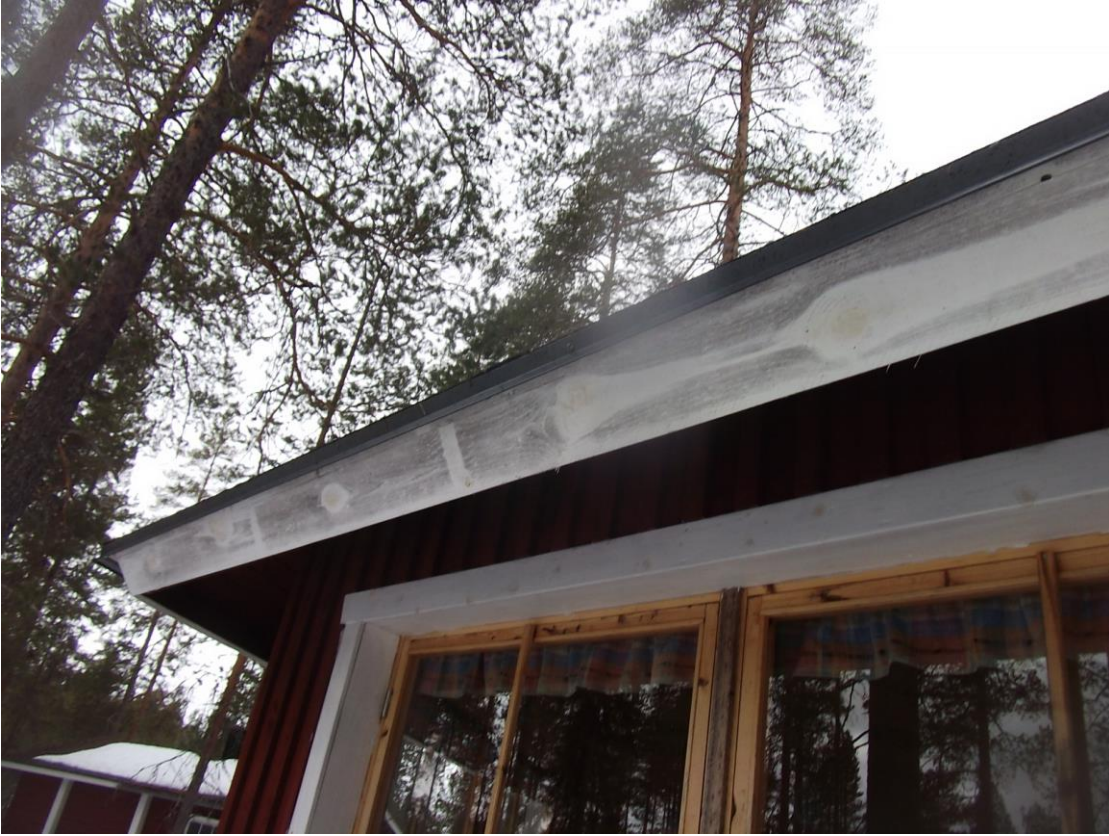
kuva 49

Rakennuksessa on rimalautaverhous joka on maalattu punamulta maalilla. Julkisivuverhouksen maalipinnassa on tummentumaa varsinkin räystäään alapuolella. Julkisivujen maalipinnat ovat huoltomaalauksen tarpeessa. Otsalautojen maalipinnat ovat myös huoltomaalauksen tarpeessa lähiaikoina (kuva 49).

- Julkisivujen huoltomaalaus
