# **ASUNTOKAUPAN KUNTOTARKASTUSRAPORTTI**

**Kanttorila**

**11.11.2019**

Kohde on vuonna 1966 rakennettu kahden huoneiston paritalo Pudasjärvellä. Rakennus sijaitsee Pudasjärven seurakunnan päärakennuksen vieressä. Tutkittava rakennus lämpeää päärakennuksen kaukolämmöllä.

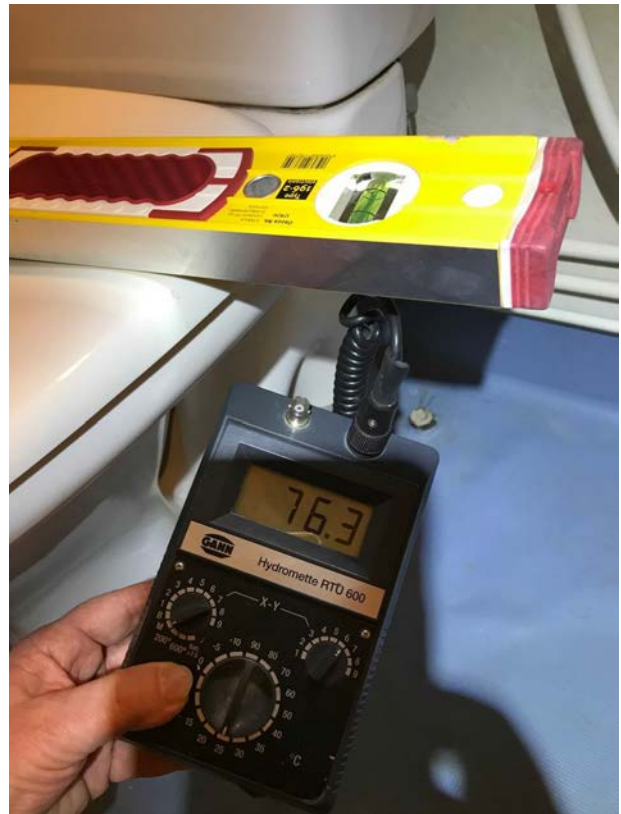
Asunto yksi: pesuhuoneen lattiamatto täysin irti alustastaan. Lattiakaivo valurautaa. Kuparinen korokerengas

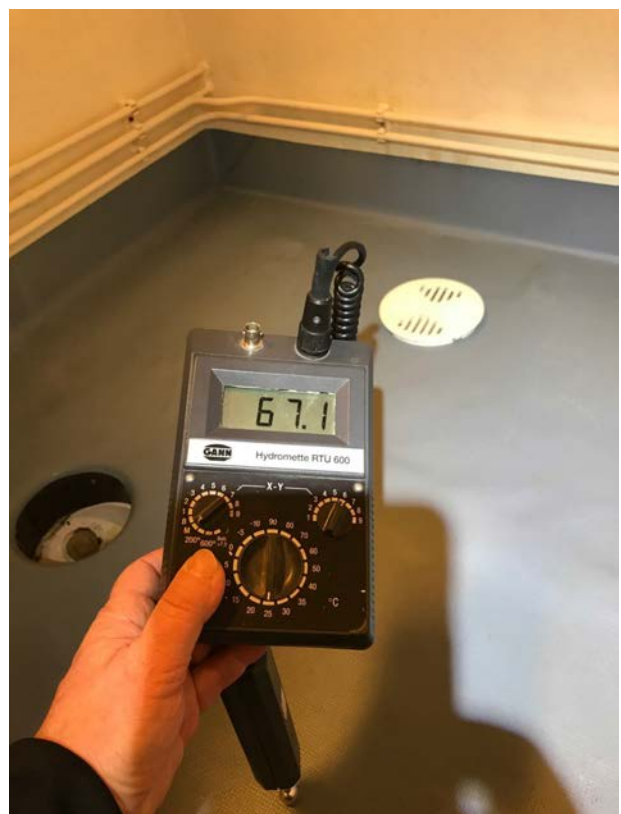
Asunto yksi: pesuhuoneen lattiamatto täysin irti alustastaan

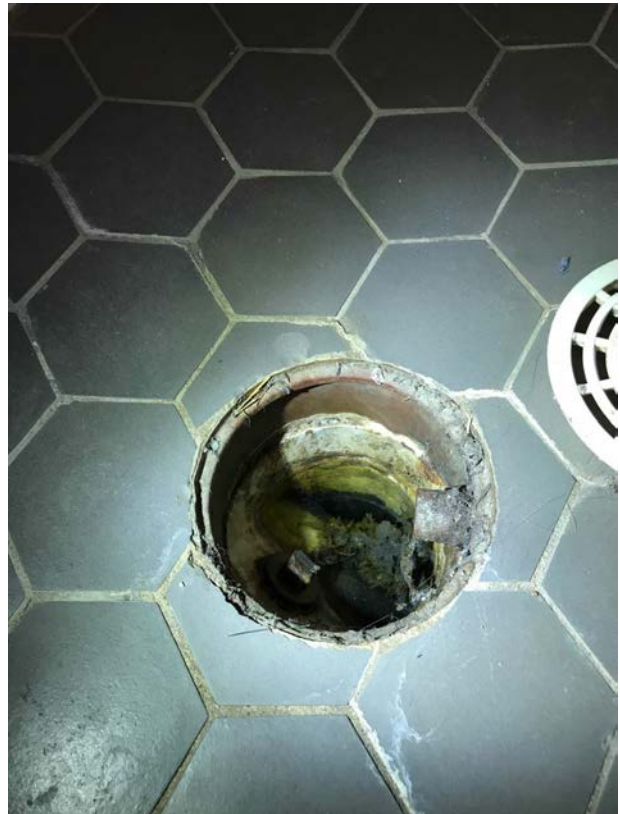
Asunto kaksi: seinä ja lattia laatoituksissa on siellä täällä pohjastaan irtonaisia laattoja, ei isoja pinta-aloja irti alustastaan.

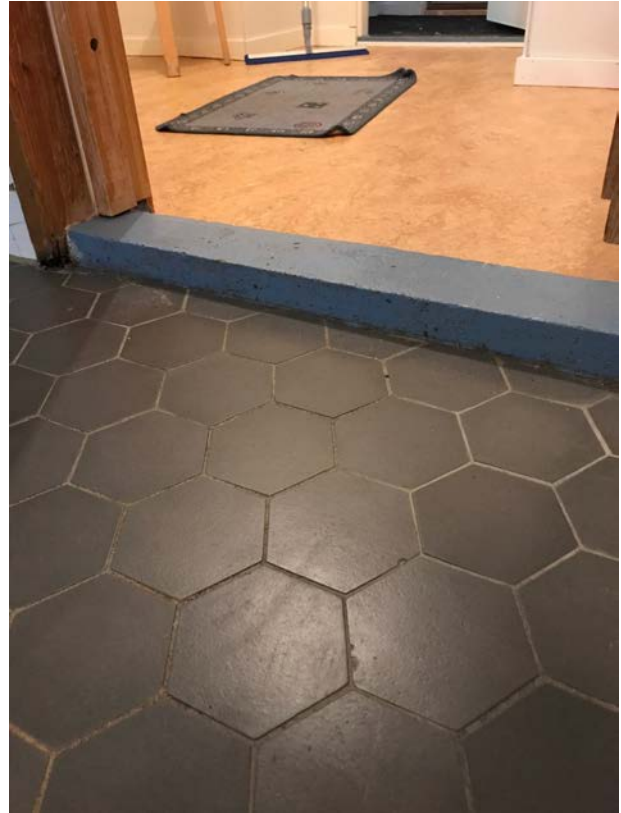
Asunto kaksi: lattian kallistukset kaivoa kohti tyydyttävät

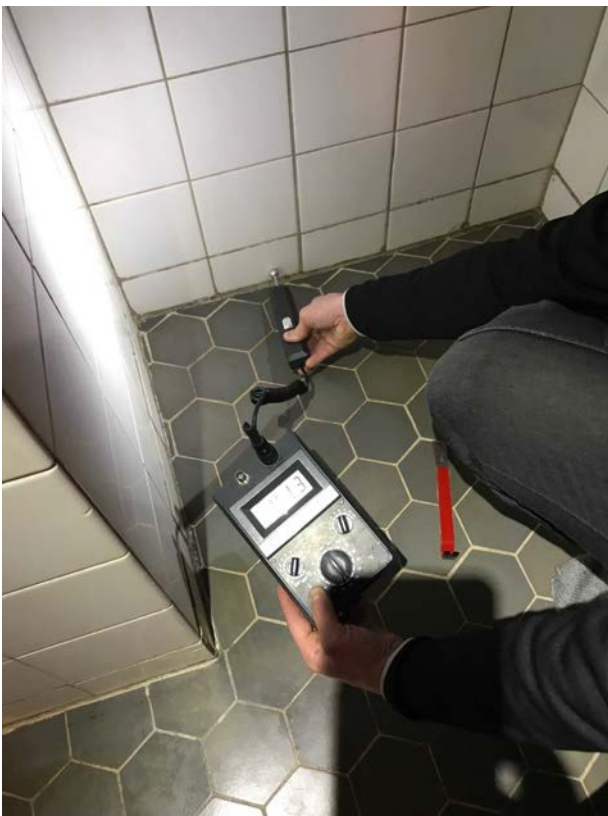
Asunto kaksi: tulvakynnys on hyvin riittävä

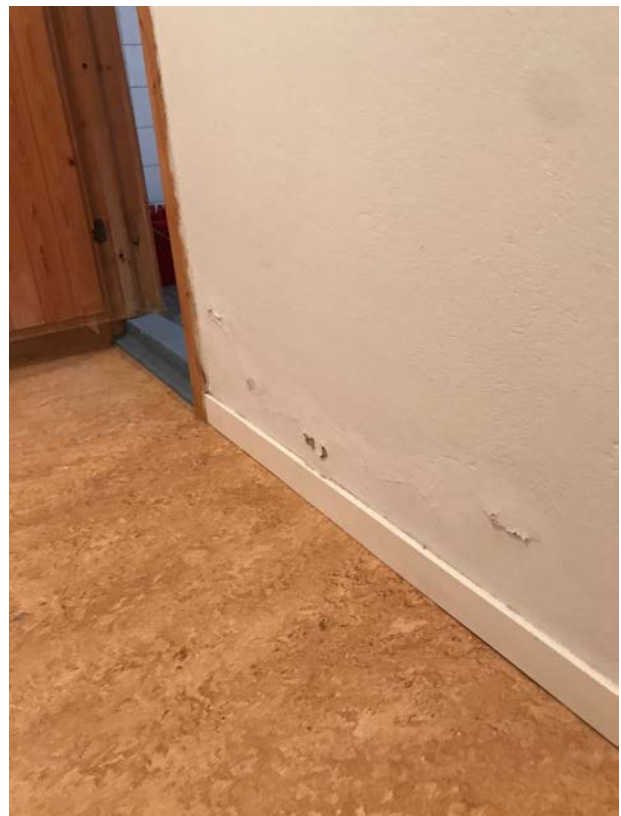
Asunto kaksi: suihkutilat alaosaan kosteus koholla. Ylempänä rakenne on kuiva

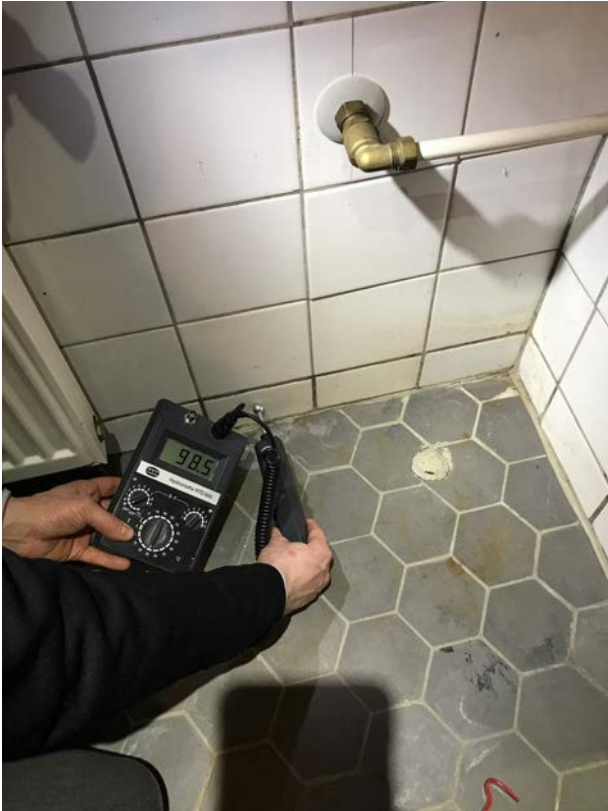
Asunto kaksi: pesu- ja pukuhuoneen seinissä vanhoja kosteus jälkiä

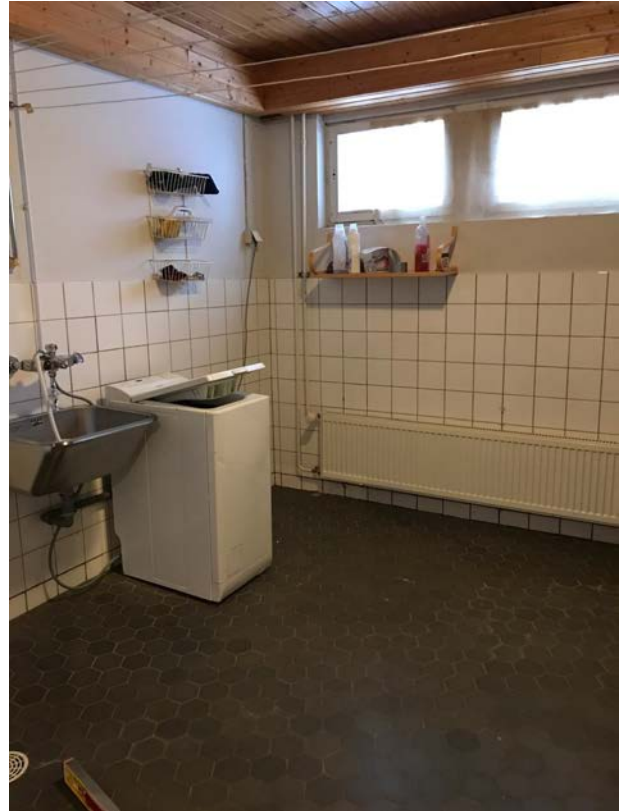
Asunto kaksi: pesuhuoneen ulkoseinän alaosassa, vesipostin alapuolella kosteus koholla

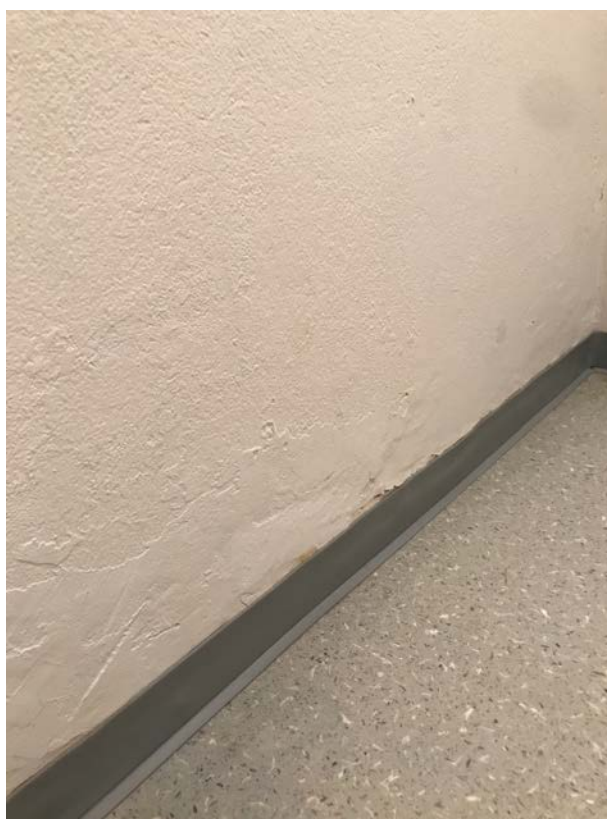
Vanhoja kosteusjälkiä

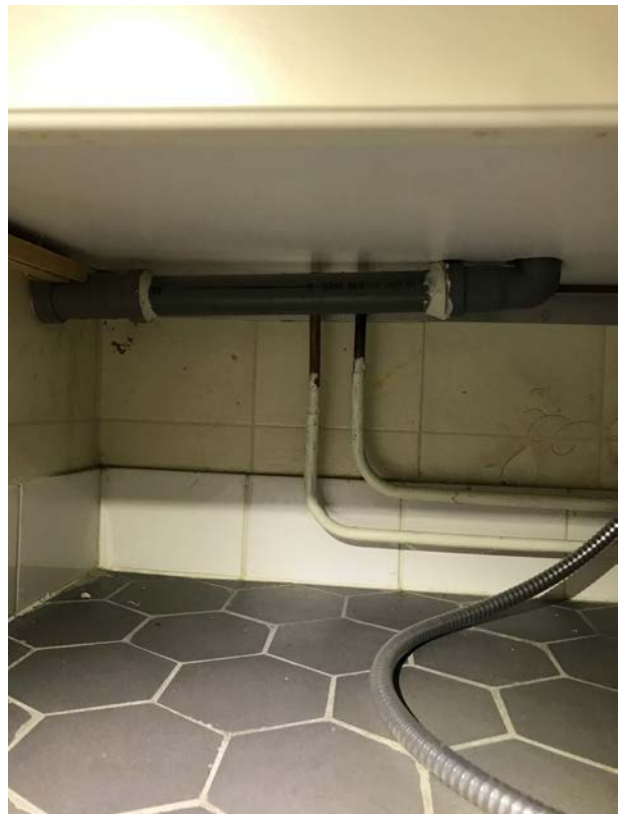
Viemäri kiertää seinän kautta sivummalle ja sieltä liittyy lattiakaivoon

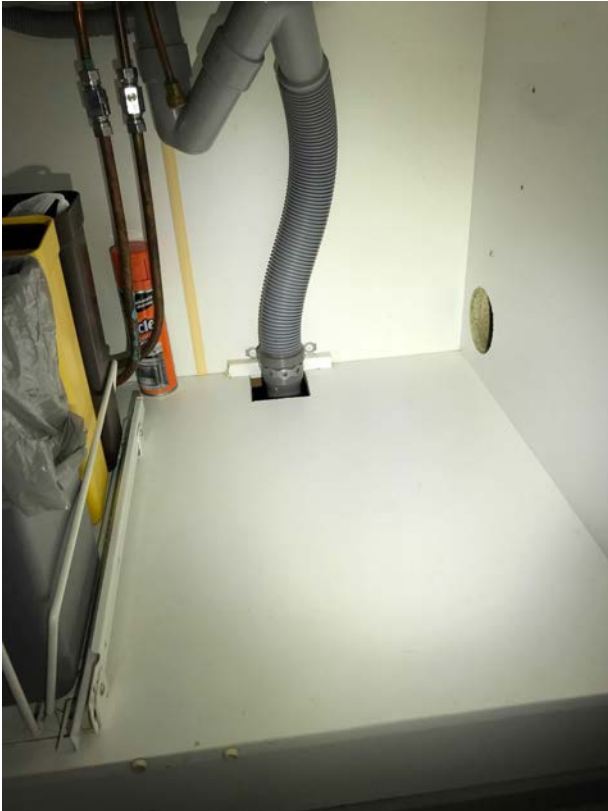
Asunto yksi: keittiön allaskaapin takana reikä, mistä tule hajuja. Keittiön allaskaapissa ei ole vuotoallasta

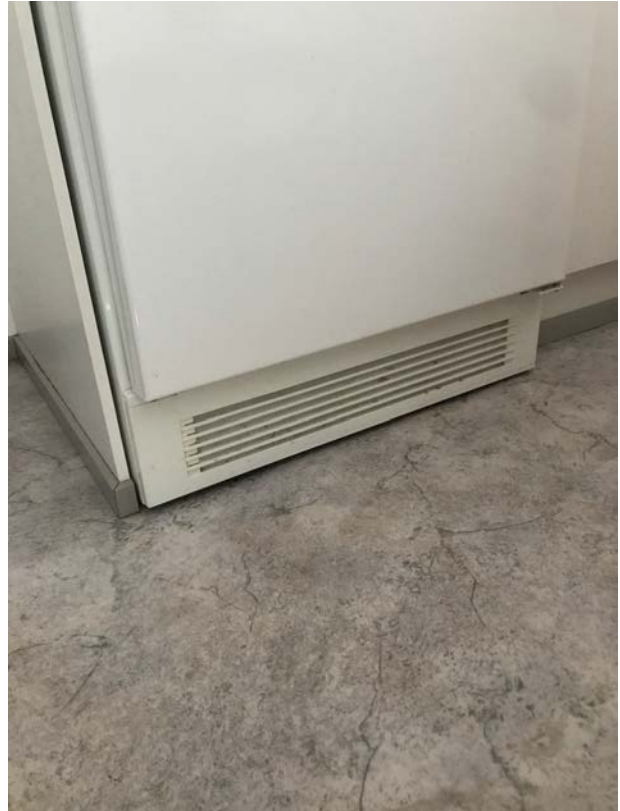
Asunto yksi: jääkaapin alla ei ole vuotoallasta

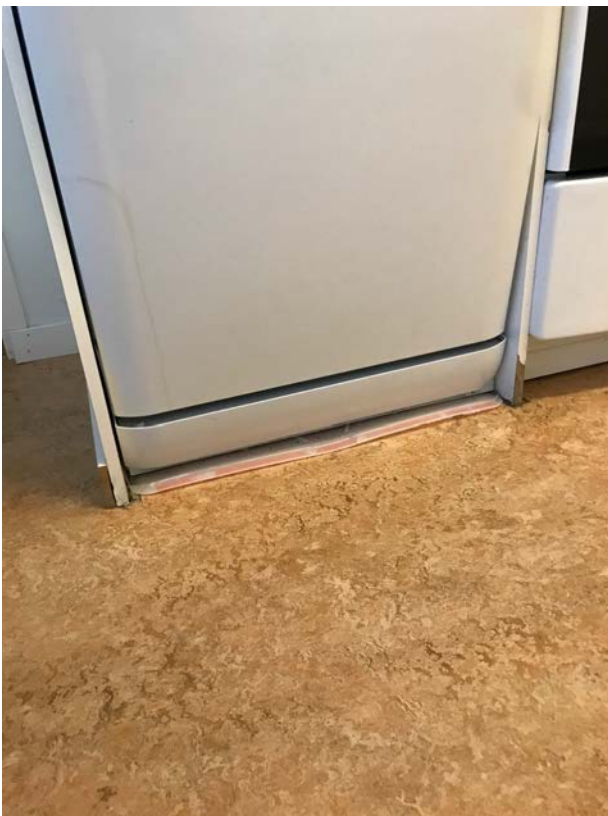
Asunto kaksi: Astianpesukoneen alla on vuoto  
allas

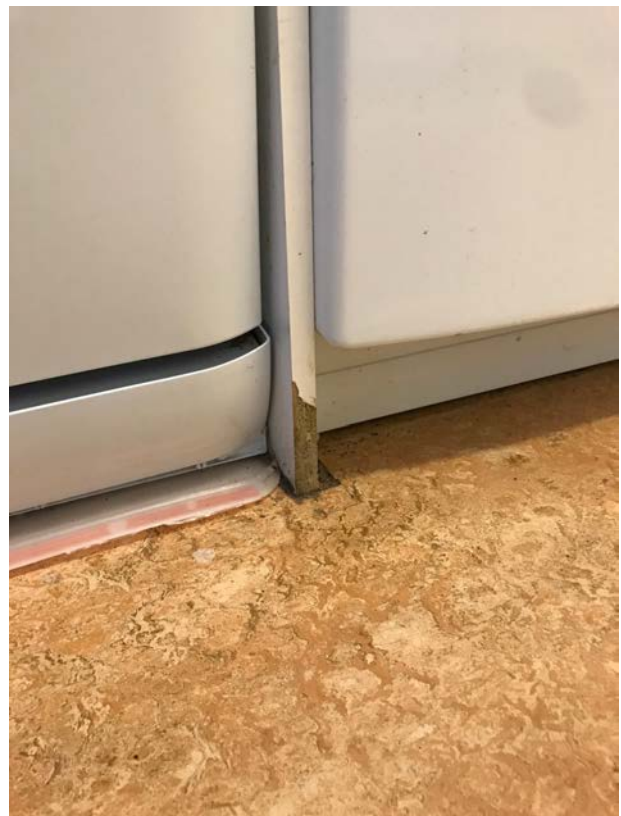
Asunto kaksi: astianpesukoneen kaapin  
alareunassa kosteus jälkiä

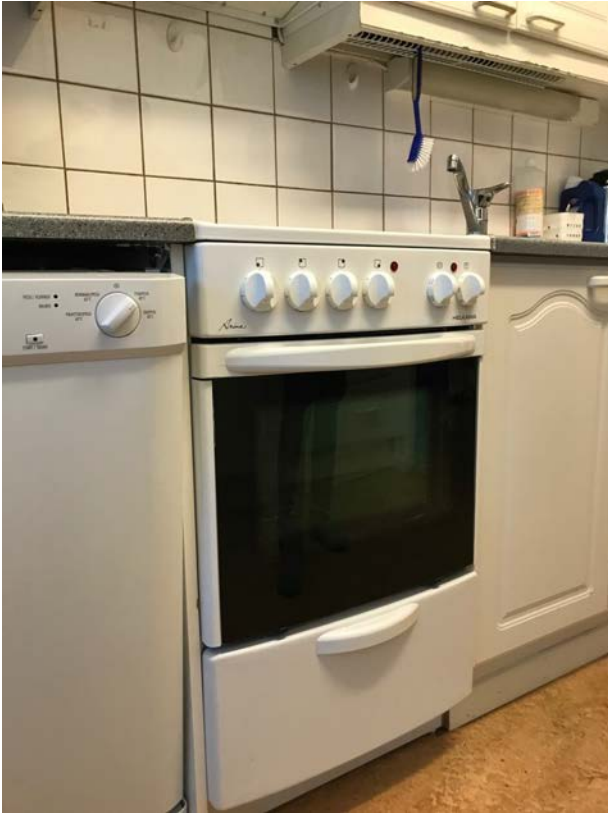
Asunto kaksi: liedon takana ei kaatumistarahtaa

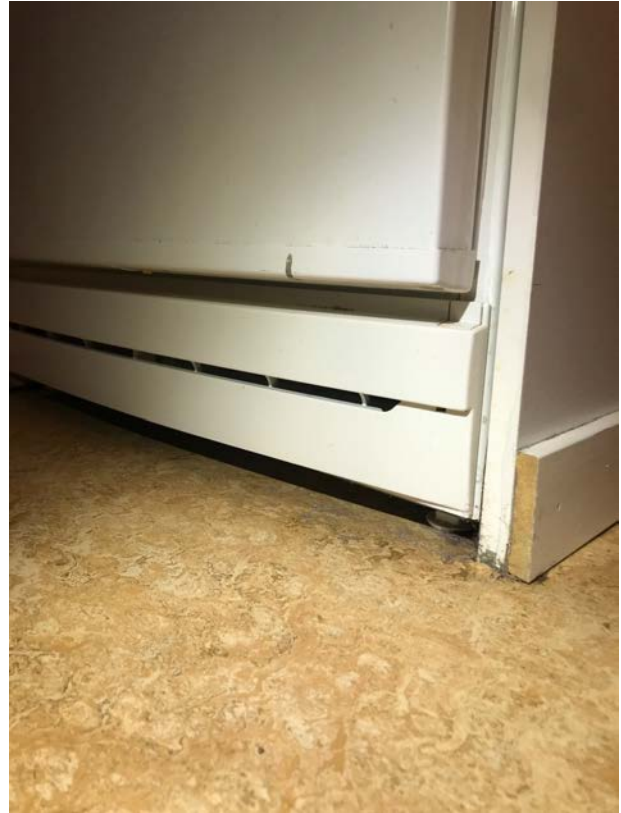
Asunto kaksi: jääkaapin alla ei ole vuoto allasta

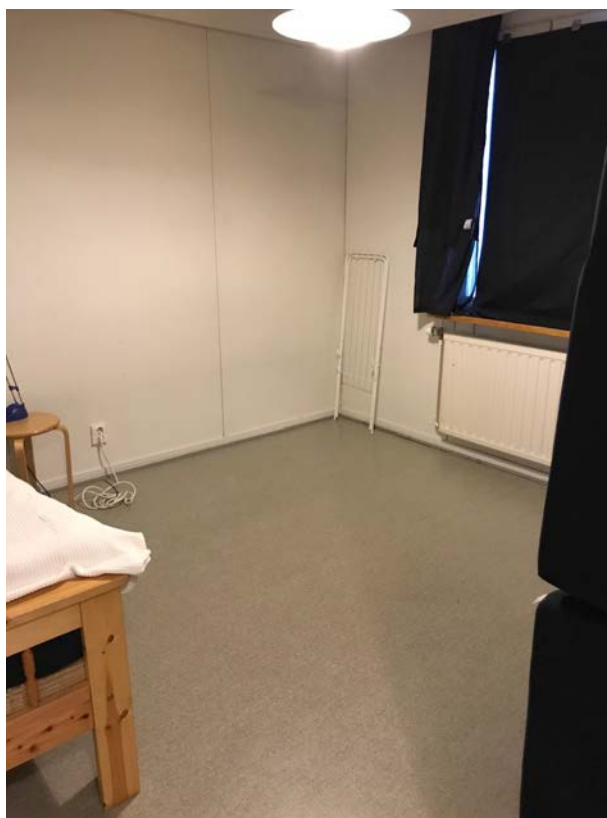
Asunto yksi: lattiassa vanha karvapohjainen matto

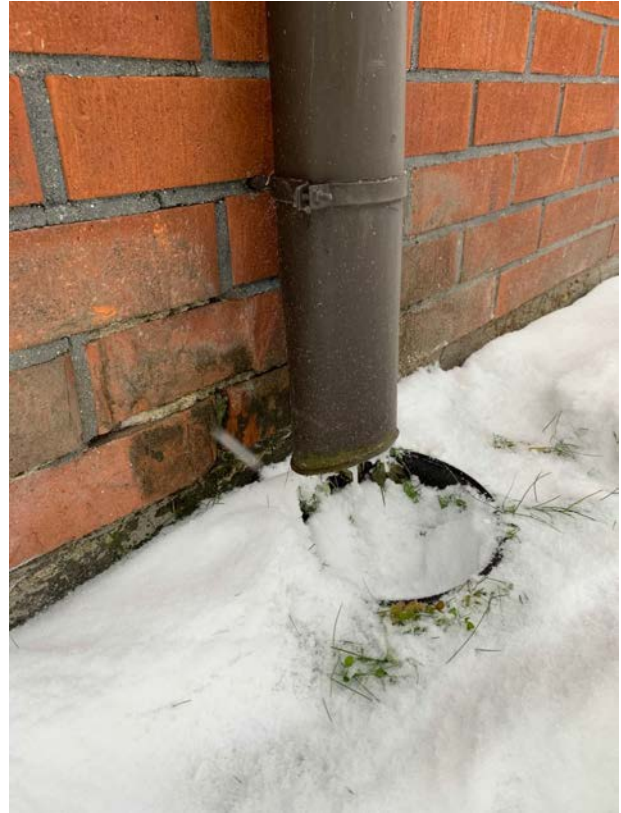
Sadevesisyöksy kastellut ulkoseinän

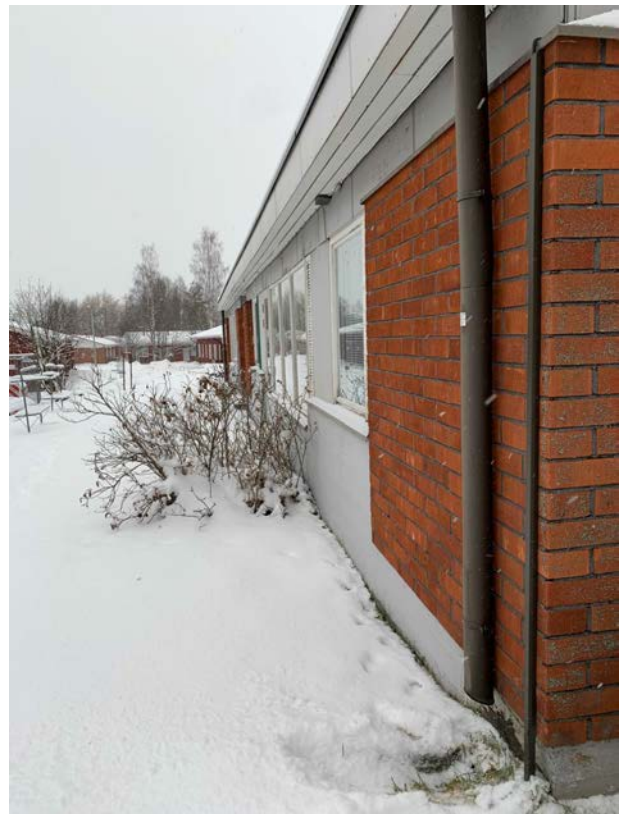
Maanpinta on korkealla, laskettava maanpintaa

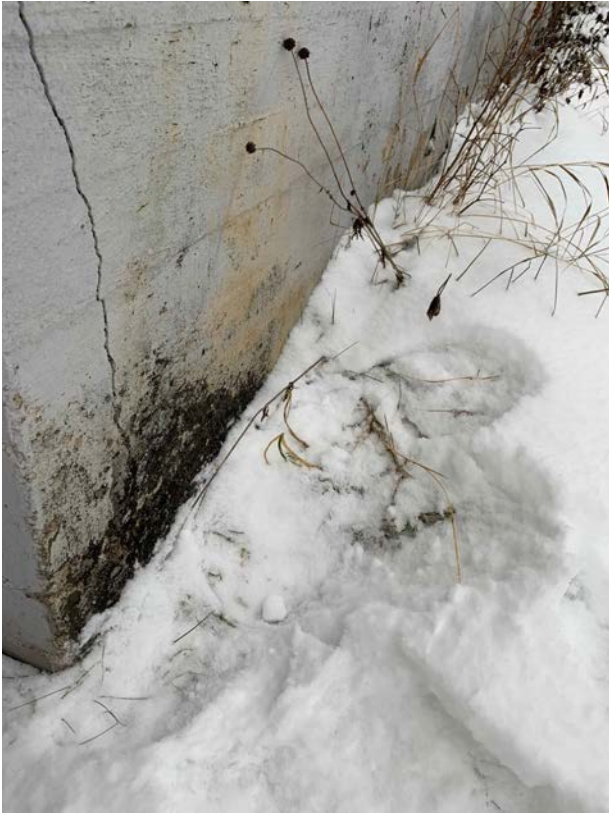
Sokkelissa halkeamaa ja sokkeli kastunut

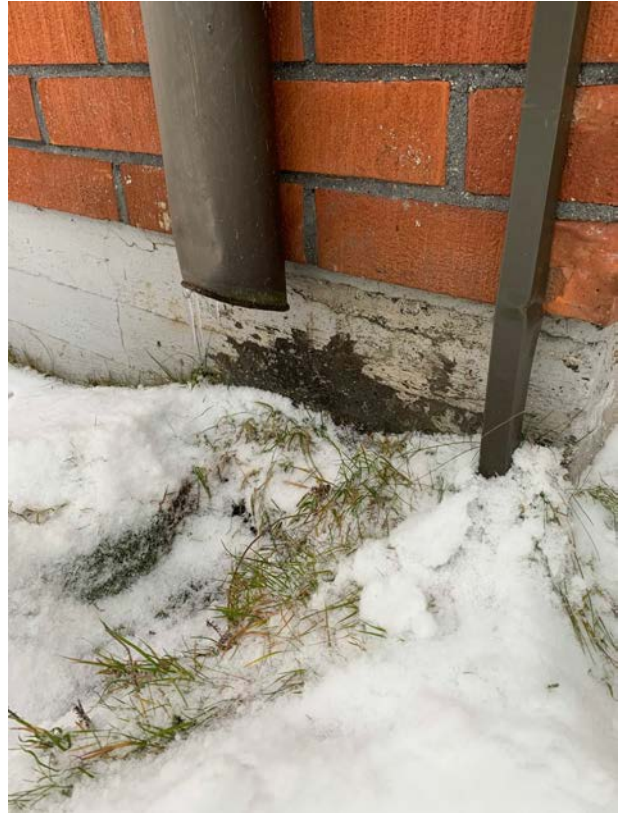
Sadevesisyöky kastellut sokkeliä ja ulkoseinää

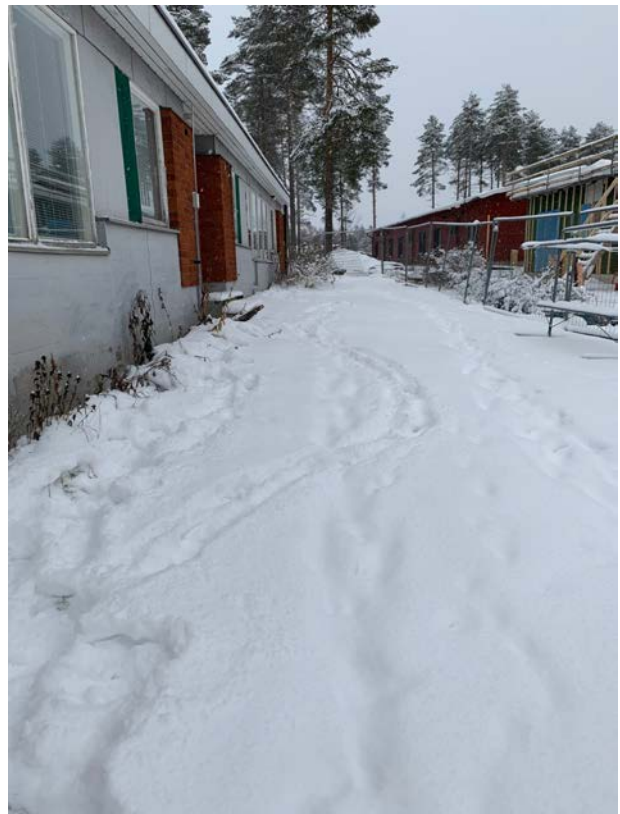
Maanpintaa muotoiltava

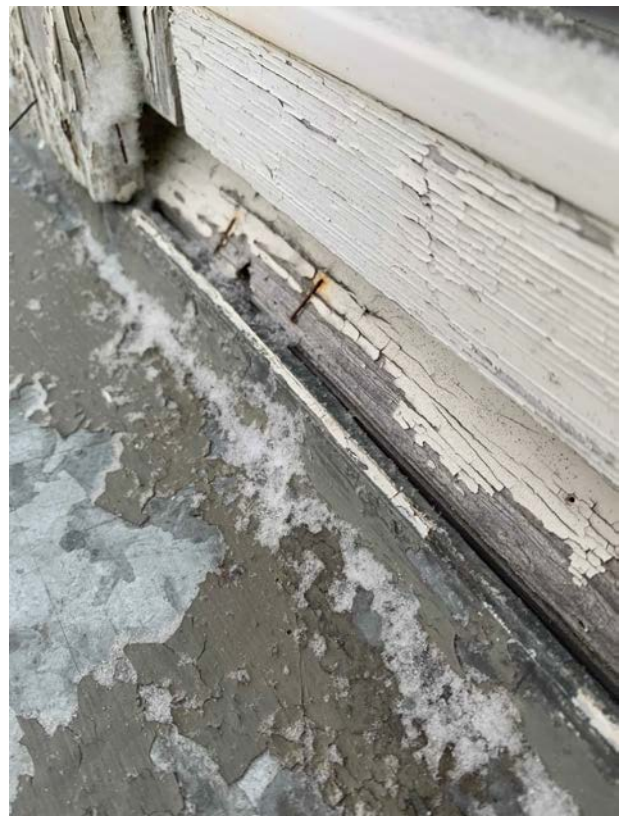
Vesipellin ja ikkuna karmin välissä rakoa, vaurioriski

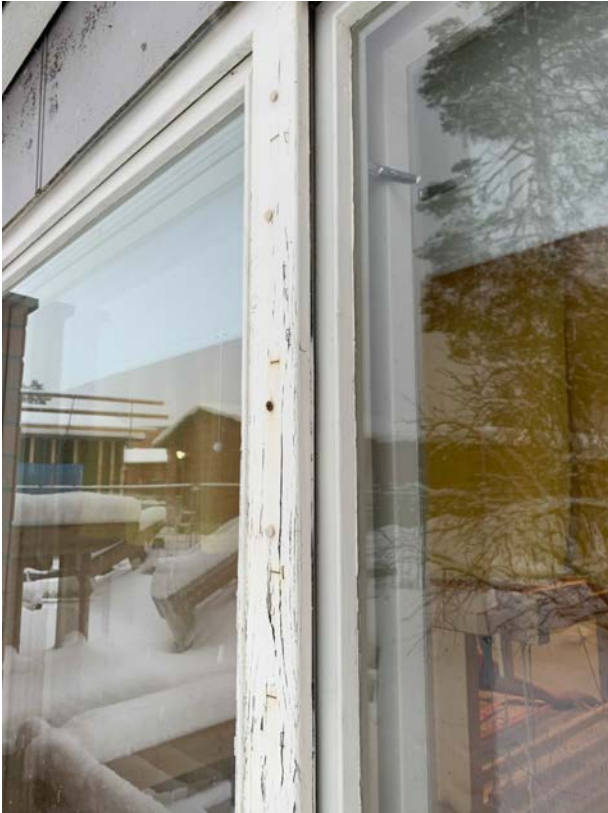
Ikkuna ollut auki pitkään, ikkuna turvonnut puitteesta

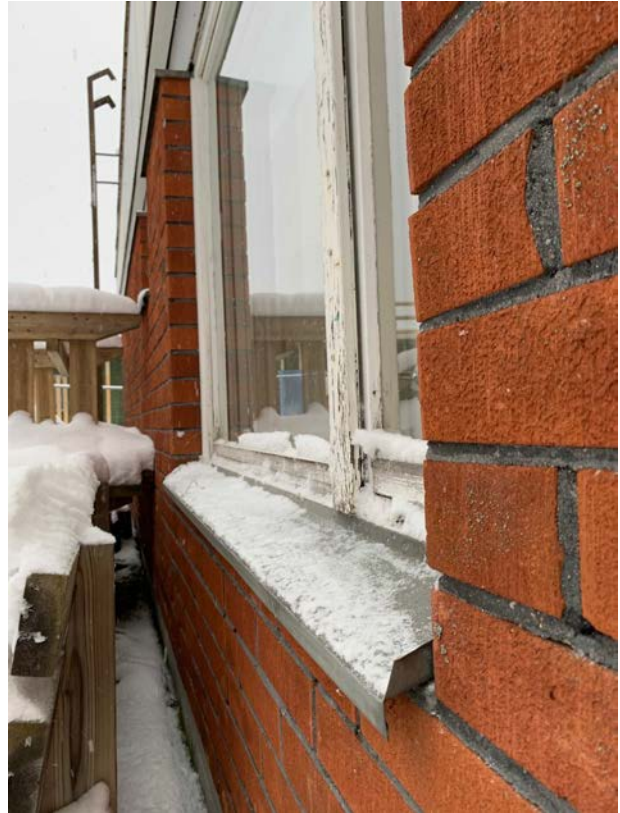
Ikkunapuitteet rapautuneet, maalattava

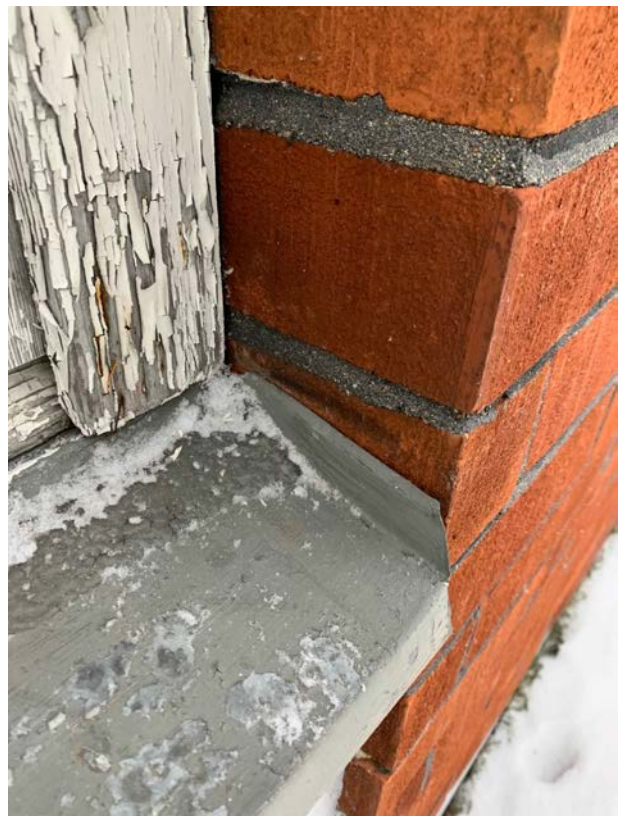
Vesipelti ei ole tiivisti seinää vasten

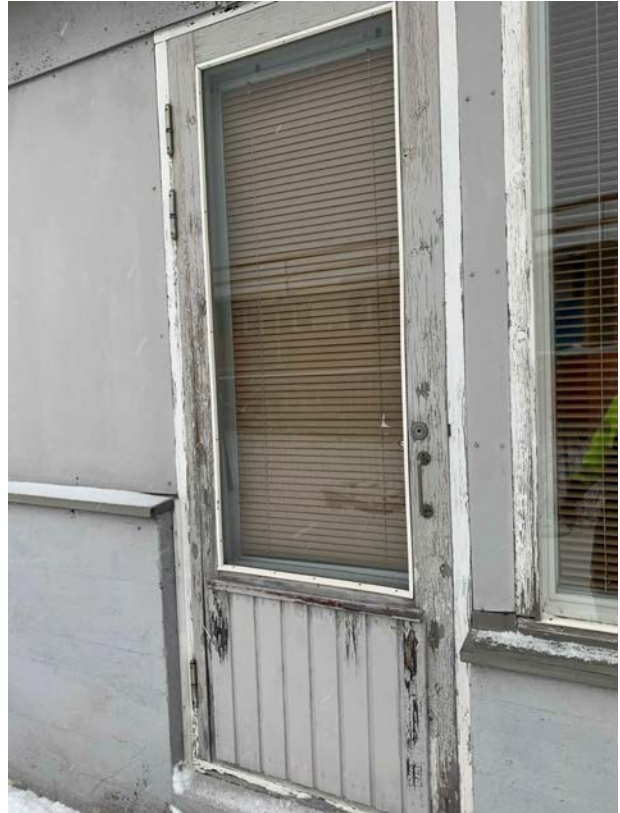
Takaovi huonokuntoinen

- Rakennuksen pääovet on uusittu ilmeisesti 90-luvulla. Takapihan ovet ovat alkuperäiset ja huonokuntoiset. Uusittava takapihan ovet.
- Rakennuksen alkuperäiset ikkunat ovat kaksipuitteiset kaksilasiset sisäänaukeavat ikkunat. Ulkopuolelle alkuperäisiä ikkunoita on lisätty eristämätön kiinteä ikkuna. Ikkunoiden kunto on huono. Uusittava ikkunat
- Ulkoseinärakenteiden alaohjauspuu sijaitsee lattiapintaa alempana. Kyseisen rakenne luokitellaan riskirakenteeksi ja on nimeltään valesokkelirakenne. Seinän alaosien puuosat ovat erittäin riskialttiita vaurioitumaan kosteuden vaikutuksesta.
- Tehty kaksi rakenneavausta rakennuksen päätyihin seinän alaosiin.

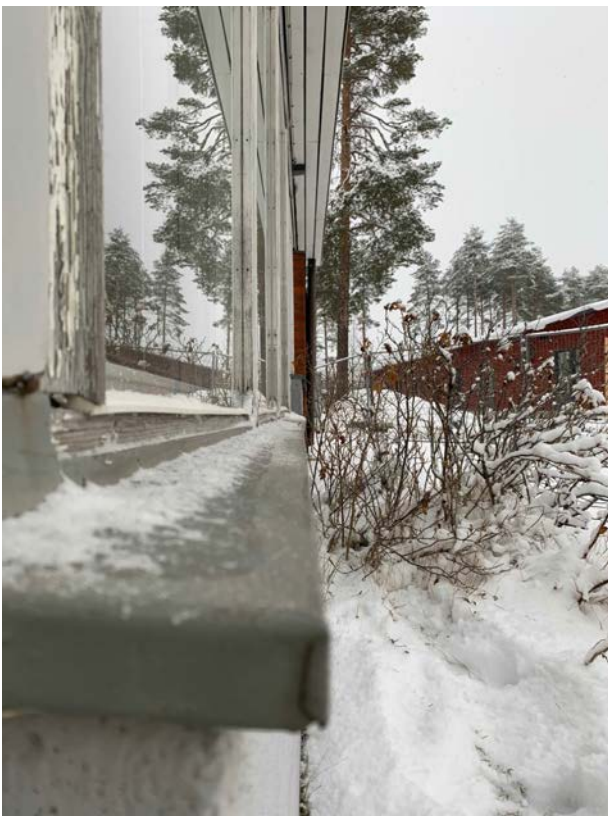
Vesipelti kallistaa ikkunaan päin

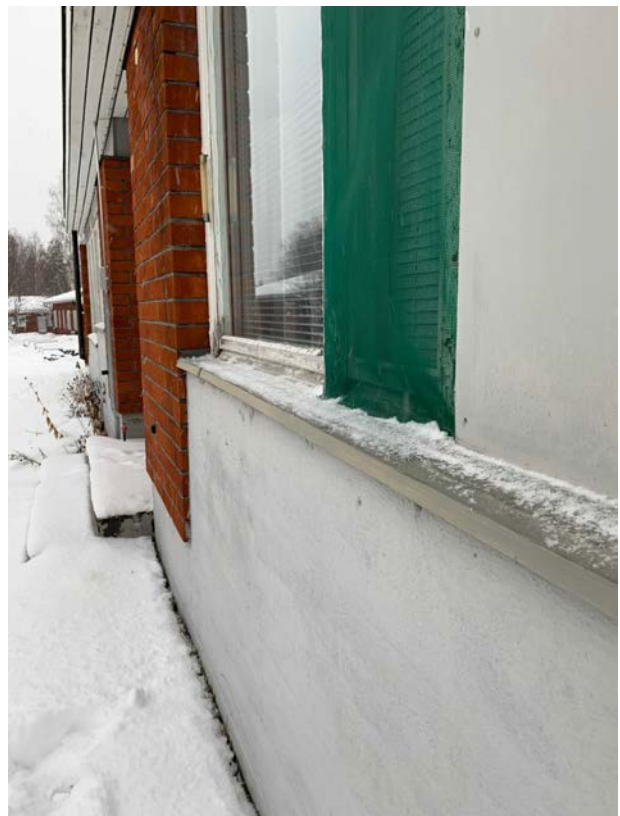
Vesipelti kallistaa ikkunaan päin

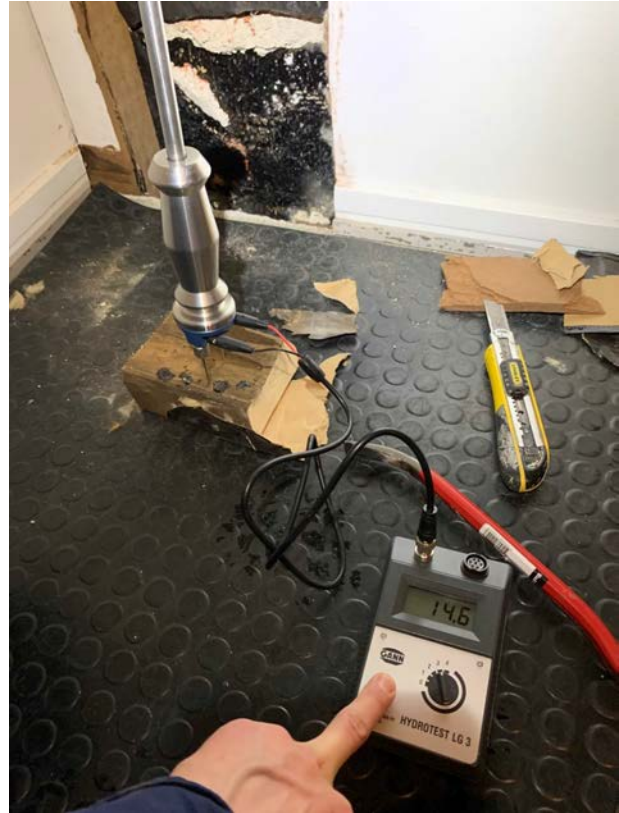
Alaohjauspuun alapinnan kosteus oli 14,6 painoprosenttia. Raja-arvona pidetään 18 pp%. Arvo tarkoittaa kuinka paljon puun painosta se sisältää kosteutta. Ei aiheuta toimenpiteitä

Alaohjauspuun alapinnan kosteus ei ylitä toimenpide rajaa

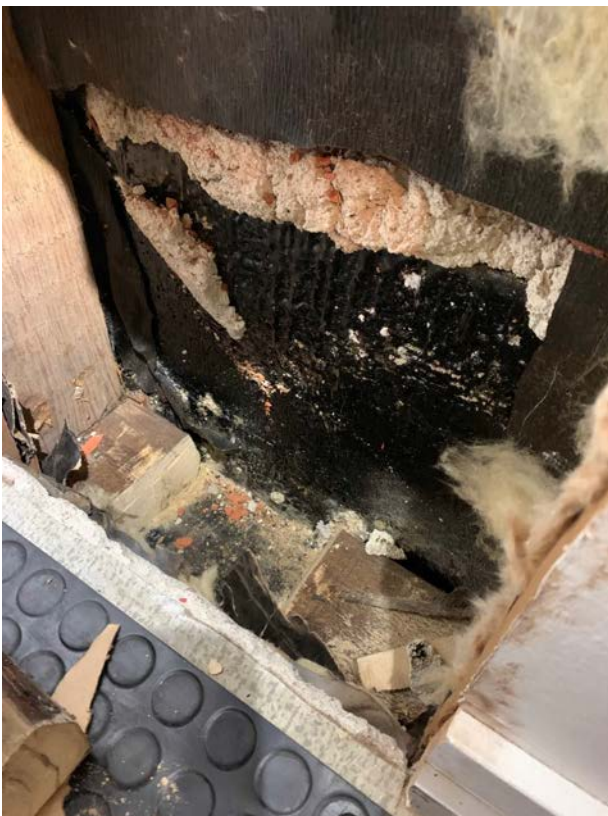
Valesokkelia vasten bitumisively. Myös alaohjauspuun alapuolella on bitumisively

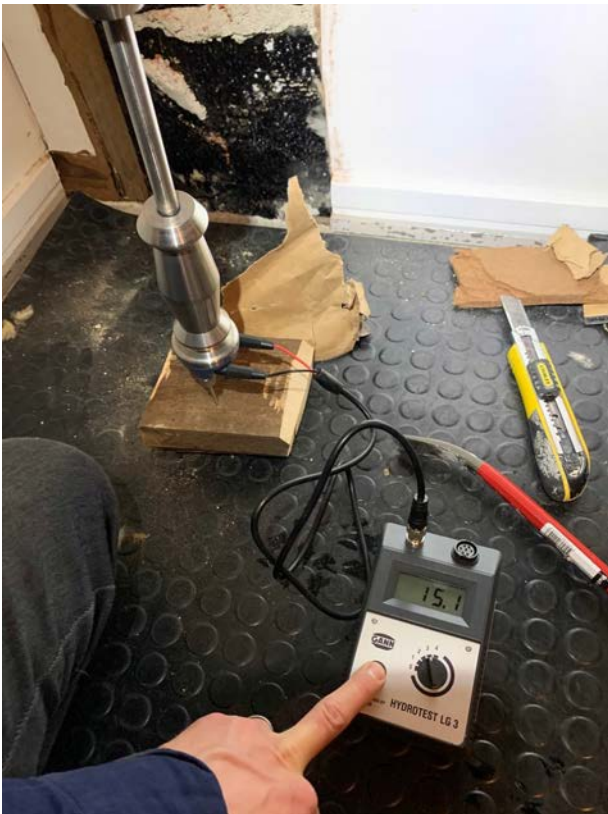
Alaohjauspuun yläpinnan kosteus oli 15,1 puunpainoprosenttia. Raja-arvona pidetään 18 pp%.

Alaohjauspuun yläpinnan kosteus ei ylitä toimenpide rajaa

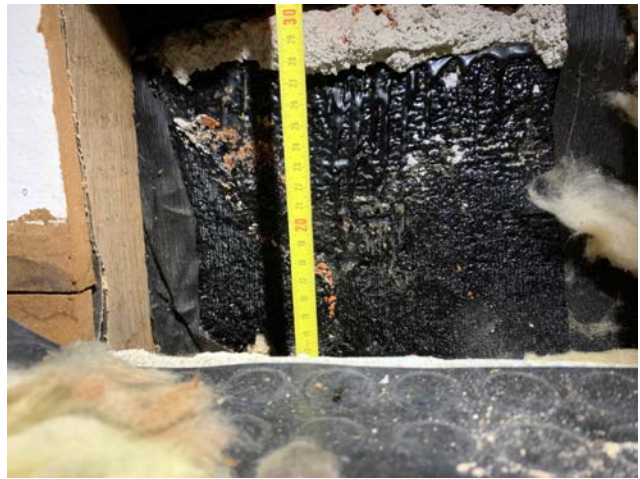
- Ulkoseinärakenteiden alaohjauspuu sijaitsee lattiapintaa alempana. Kyseisen rakenne luokitellaan riskirakenteeksi ja on nimeltään valesokkelirakenne. Seinän alaosien puuosat ovat erittäin riskialttiita vaurioitumaan kosteuden vaikutuksesta.
- Tehty kaksi rakenneavausta rakennuksen päätyihin seinän alaosiin.

Alaohjauspuun alapinnan korkeus n. 150 mm lattiaa alempana

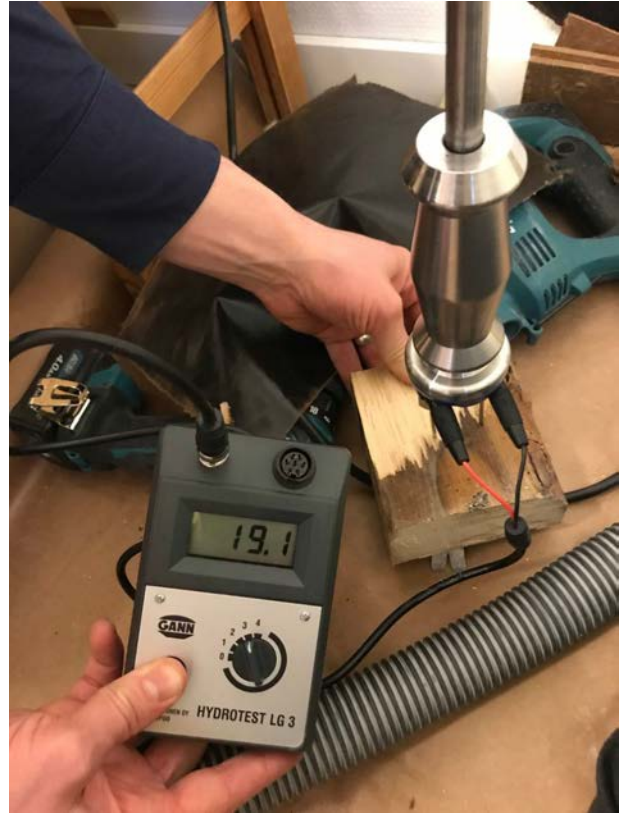
Alaohjauspuun alapinnan kosteus oli 19,1 painoprosenttia. Raja-arvona pidetään 18 pp%. Arvo tarkoittaa kuinka paljon puun painosta se sisältää kosteutta. Arvot ovat koholla. Rakenteissa pitkään pysyvä kosteus voi vaurioittaa rakenteita. Alaohjauspuu haisee mikrobivaurioituneelle sisäpinnasta puuta.

Alaohjauspuun alapinnan kosteus koholla

Suositellaan erittäin vahvasti ulkoseinien kengityskorjausta.

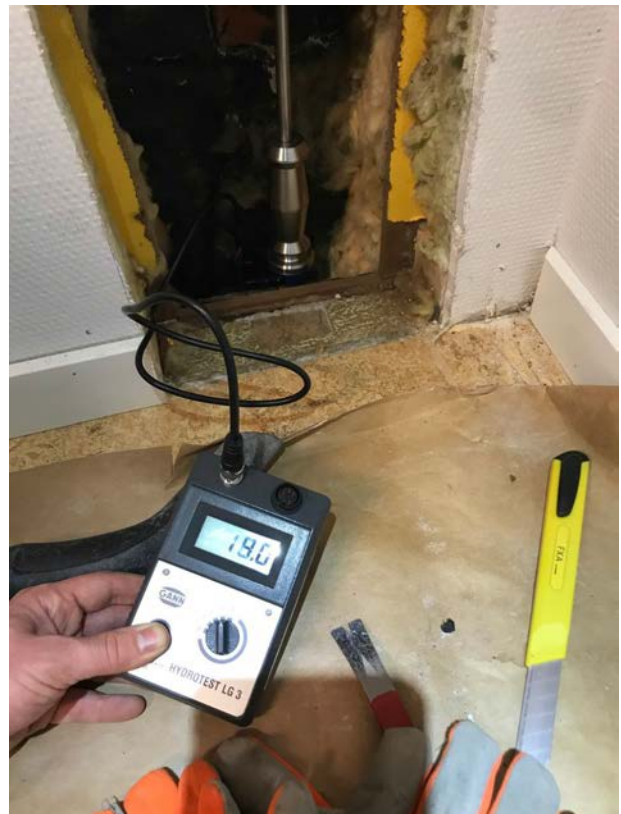
Alaohjauspuun yläpinnan kosteus oli 18,0 puunpainoprosenttia. Raja-arvona pidetään 18 pp%.

Alaohjauspuun yläpinnan kosteus on koholla

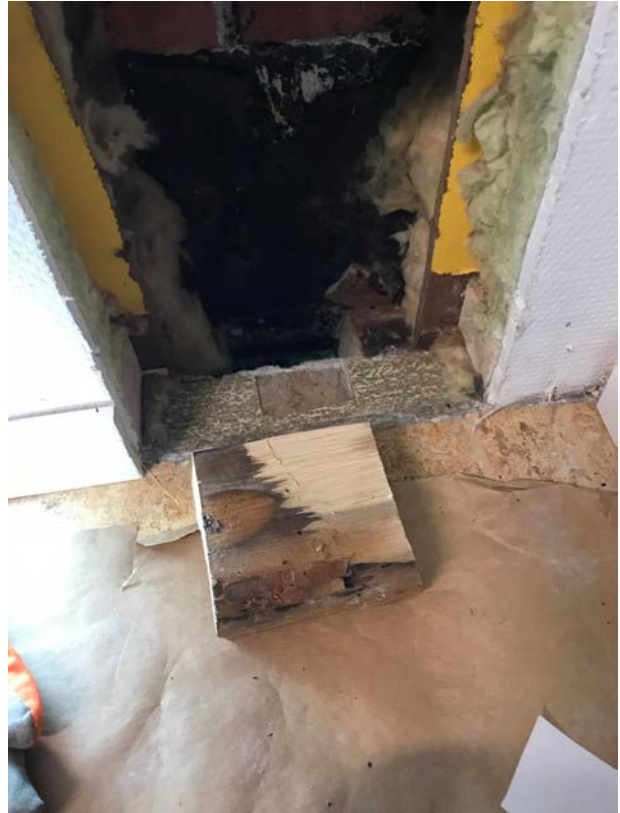
Alaohjauspuu on kostea

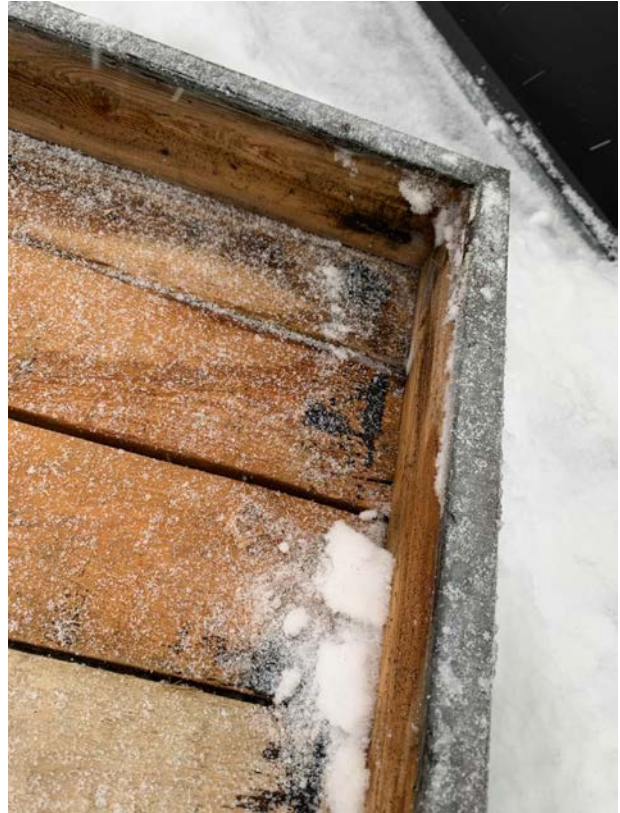
- Kattoluukun kehyskorkeus on liian matala. Puuosissa näkyy kosteusjälkiä.

Kattoluukussa havaittavissa kosteusjälkiä

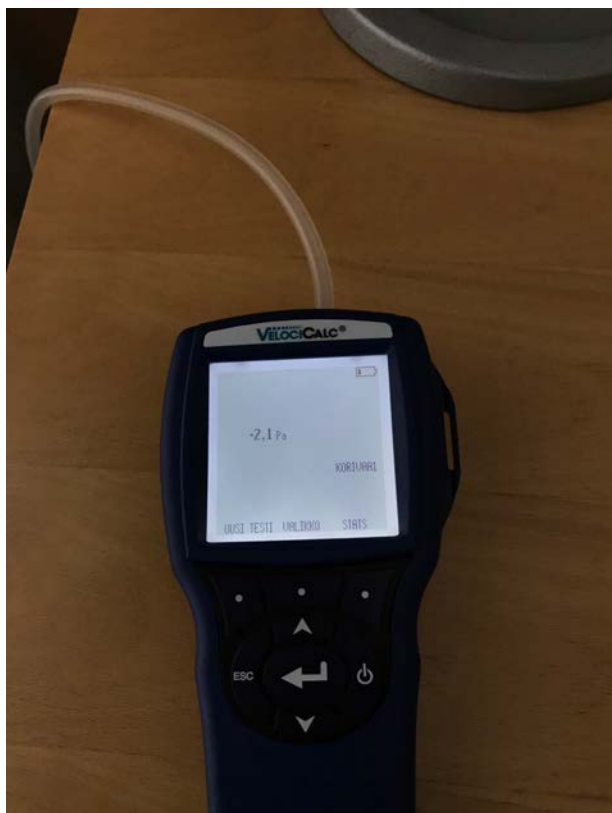
Asunto kaksi: alipaine, kun liesituuletin nopeudella kaksi

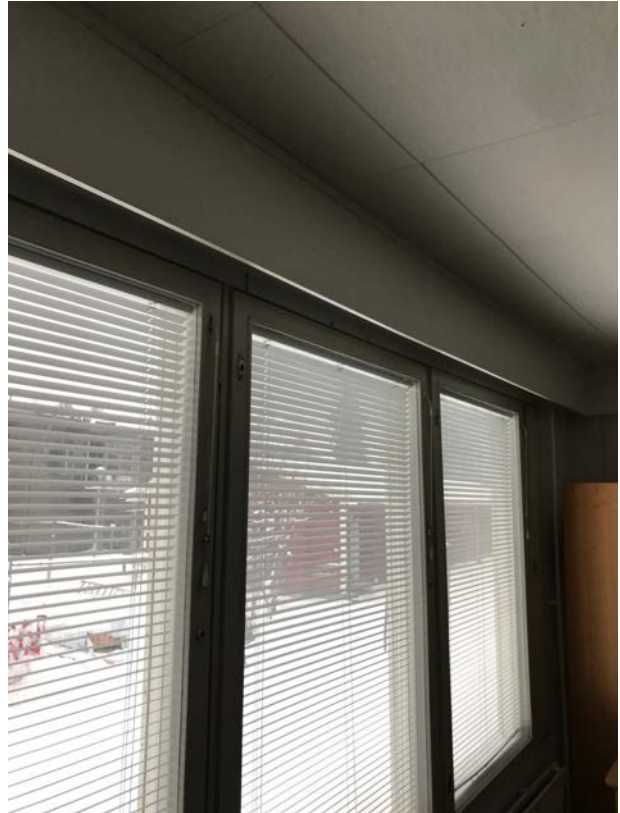
- Rakennuksessa on poistoilmavaihtokone katolla. Ei havaittu korvausilmaventtiileitä. Rakennuksessa haisee mikrobiperäinen haju, haju voimistuu poistopuhaltimen ollessa täydellä teholla.

Asunto yksi: korvausilma venttiilit ei havaittu

- Lisättävä korvausilman saantia, jotta ilma saadaan hallitusti oikeasta paikasta eikä rakenteiden läpi.
