# ASBESTI- JA HAITTA-AINEKARTOITUS

11.10.2018

Hankasalmen aseman terveystalo  
Suotie 3  
41520 Hankasalmi

*Projektinnumero 5466*

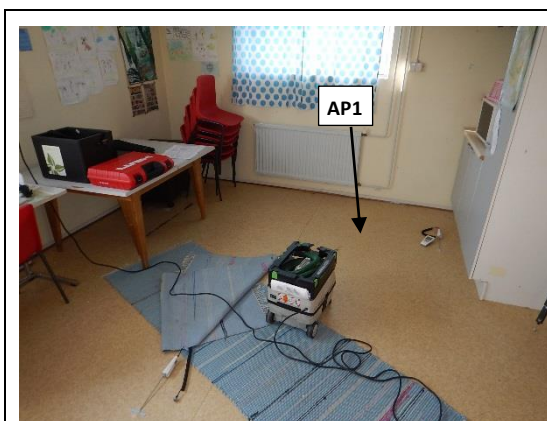
Kuva 1. Askarteluhuone, rakenneavauspaikka AP1.

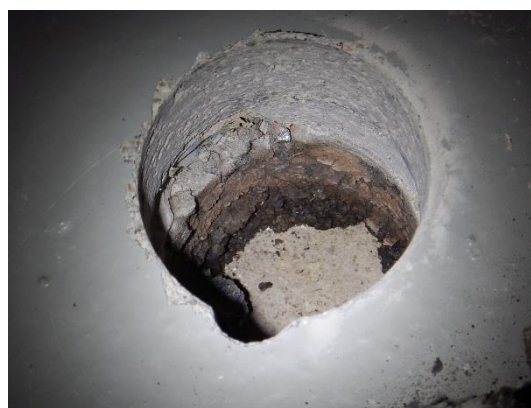
Kuva 4. Rakenneavaus AP2, korkkieriste pinta-betonilaatan alla. Alapohjan bitumi on kuvassa reiän pohjalla näkyvän betonilaatan alla.

- harmaa maali
- betonilaatta n. 5 cm
- korkki n. 5 cm
- betonilaatta n. 5 cm
- bitumi (**näyte 3, ei asbestia, sisältää PAH-yhdisteitä**)
- betonilaatta n. 3 cm
- alustäyttö, hiekka tms.

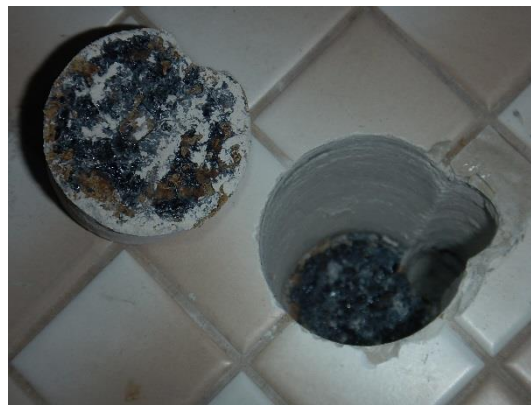
Kuva 6. Rakenneavaus AP3, bitumikerros betonilaattojen välissä, ei lämmöneristettä alla.

- klinkkerilaatta 50x50 + laasti (**näyte 6, ei asbestia**)
- betonilaatta n. 13
- bitumi (**näyte 7, ei asbestia, ei PAH-yhdisteitä**)
- betonilaatta n. 5 cm
- alustäyttö, hiekka tms.

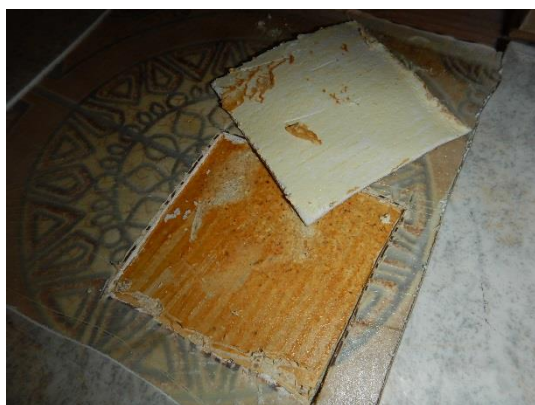
Kuva 7. Olohuoneen lattia, avauskohta AP4. Muovimatoissa erittäin voimakas haju.

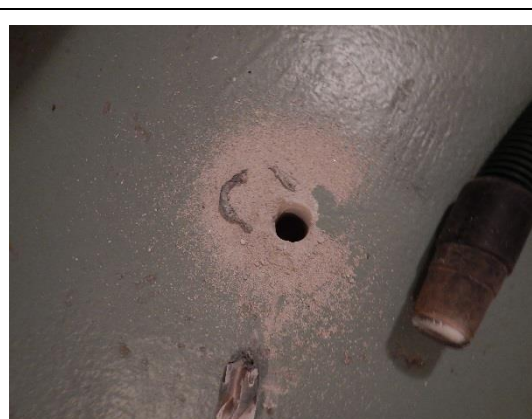
Kuva 10. Rakenneavaus AP5, bitumikerros betonilaattojen välissä.

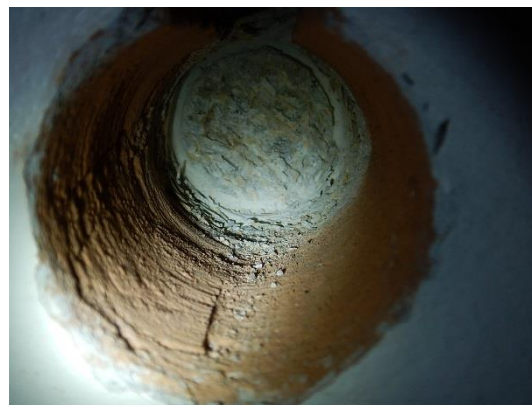
Kuva 16. Rakenneavaus MVS3, lastuvillaeriste sisäpuolen tiiliverhoilun takana.

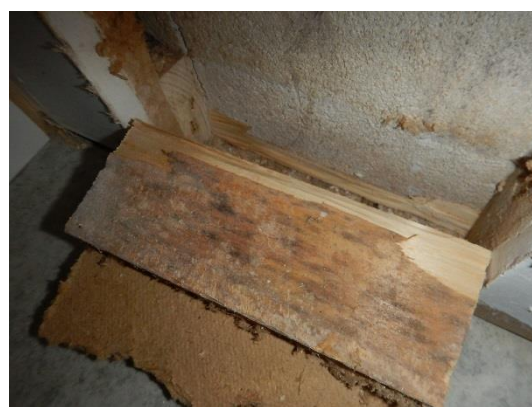
Kuva 18. Rakenneavaus MVS4, seinän sisäpinalla lautakoolaus ja levytykset, vauriojälkiä laudan pinnalla. Ei asbestipitoisia materiaaleja.

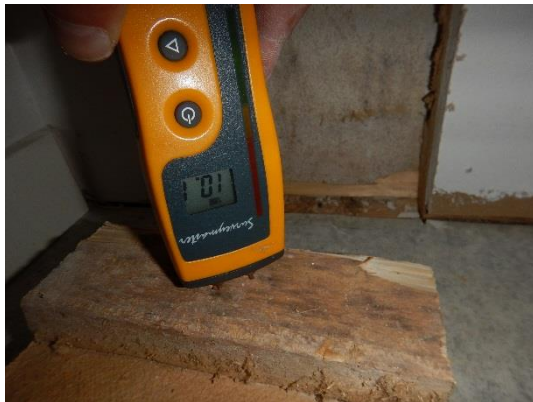
Kuva 19. Rakenneavaus MVS4, lauta oli tarkastushetkellä kuiva.

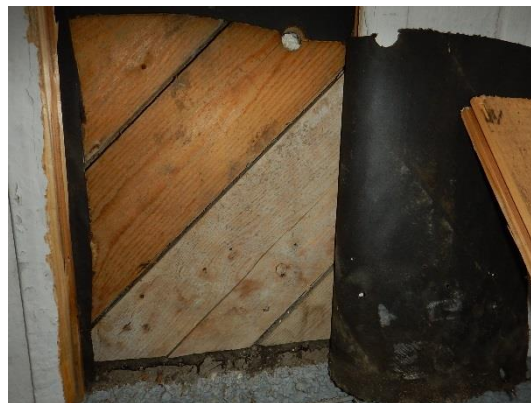
Kuva 22. Rakenneavaus US1, vinolaudoituksen alareunassa kastumisen jälkiä. Tervepaperissa ki-vihiilitervan hajua.

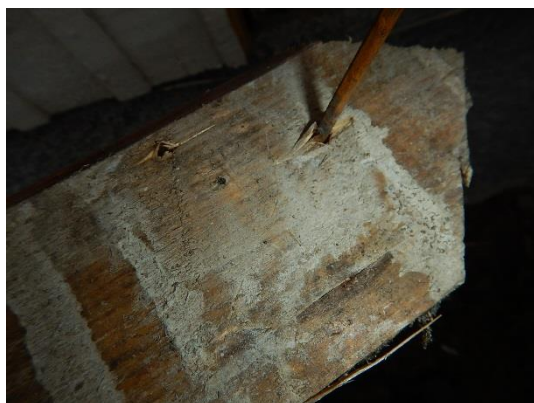
Kuva 23. Rakenneavaus US1, vinolaudan sisäpin-taa, pilkkumaista kasvustoa

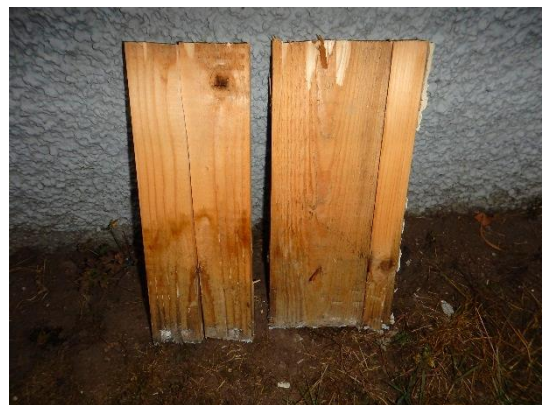
Kuva 28. Rakenneavaus US3, ulkoverhouslautojen alaosissa kosteusvaurioita

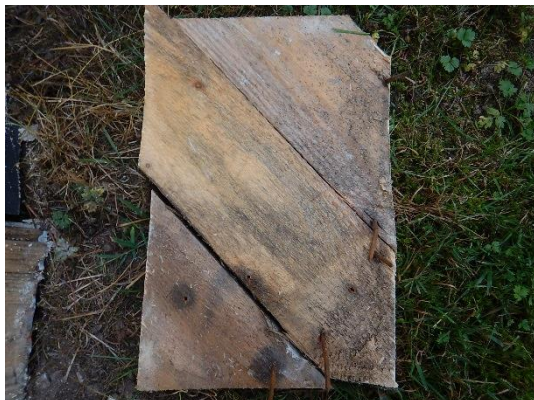
Kuva 29. Rakenneavauspaikka US3, vinolaudoituksen alareunassa kosteusvaurioita.

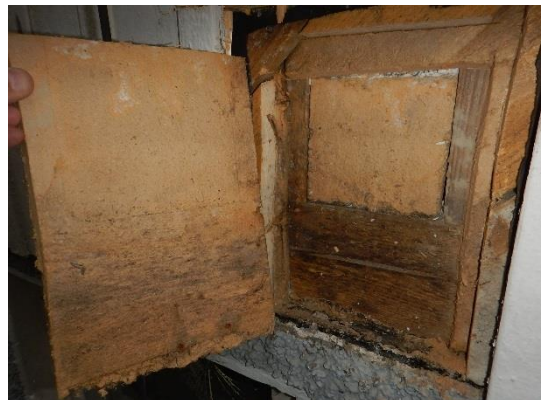
Kuva 30. Rakenneavaus US3, puukuitulevyssä pilkkumaista kasvustoa alareunassa.

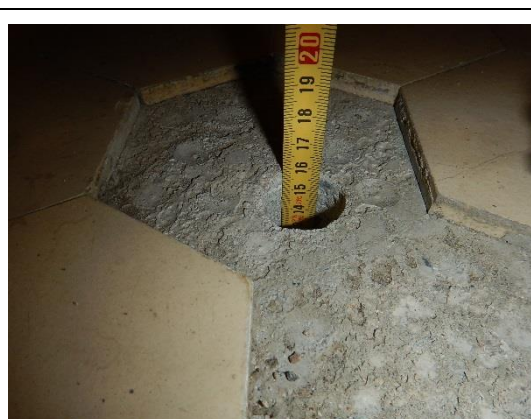
Kuva 40. Rakenneavaus VP2. Klinkkerin alla betonia n. 15 cm sen alla muottilauta ja eristetila

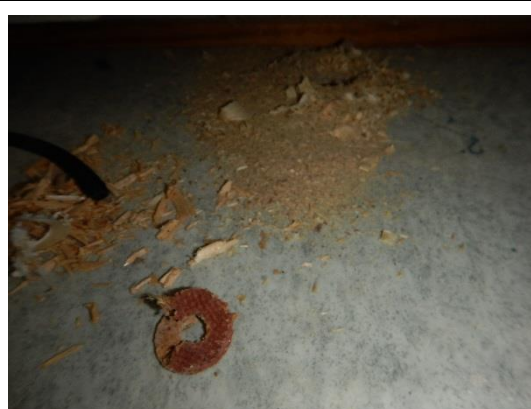
Kuva 44. Rakenneavaus VP4. Uudemman muovimaton alla vanha matto, eristeenä kutterinlastua ja sahanpurua, vahva viite vauriosta

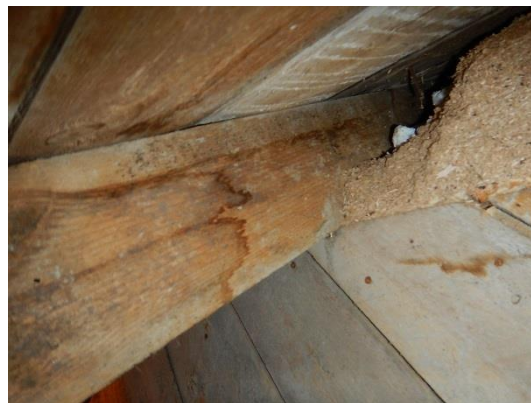
Kuva 48. Lähikuva näytteenottokohdasta, puun seassa ureavaahtoa, vuotojälkiä kattokannattajassa. Näytteessä vahva viite vauriosta.

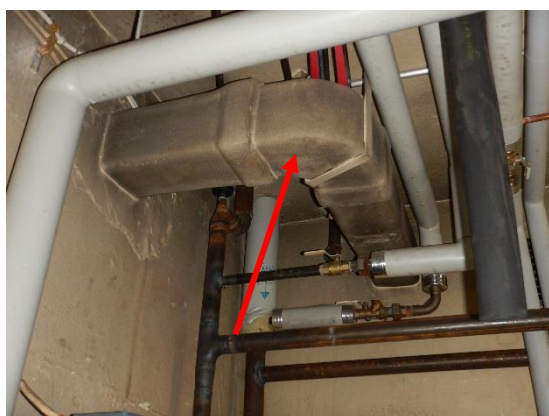
Kellarissa havaittiin olevan vanhoja asbestisementtisiä ilmanvaihtoputkia. Ne ovat neliöputkia ja n. 20 x 20 cm kokoisia harmaita putkia. Putkia havaittiin kattilahuoneessa, käytävällä sekä komerossa rappujen alla.

Kuva 51. Asbestisementtiputki kattilahuoneen katossa.

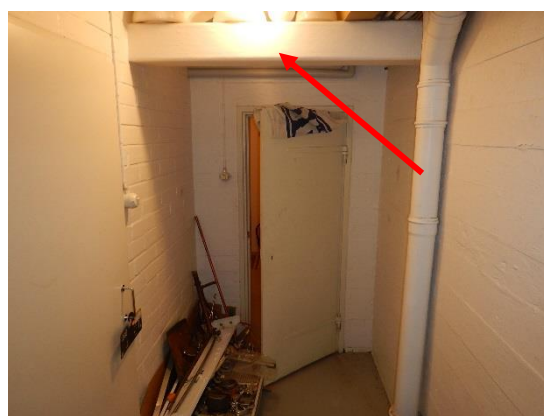
Kuva 52. Asbestisementtiputki kellarin käytävällä.

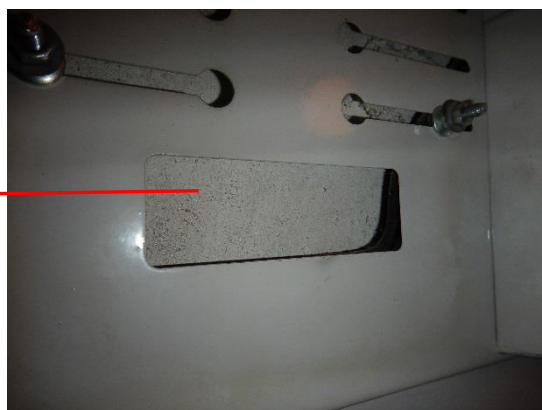
Sähkökeskusten taustoilla on käytetty asbestilevyä palosuojalevynä. Asbestilevyjä on yleisesti käytetty palosuojalevyinä sähkökeskusten taustoissa, kun keskuksia on asennettu palvista materiaaleista tehtyihin rakenteisiin.

Kuva 54. Lähikuva edellisestä, asbestilevy taustalla.

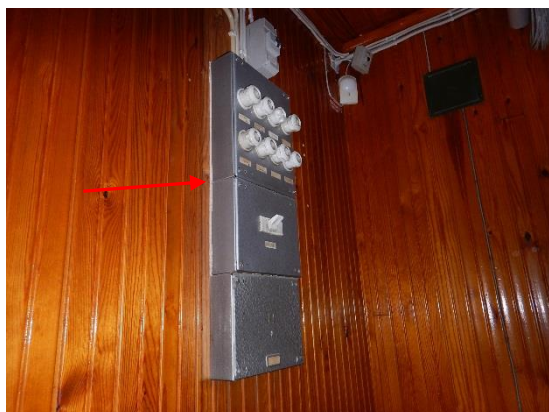
Kuva 55. Sähkökeskus porraskäytävän seinällä, vaalea asbestilevy taustalla.

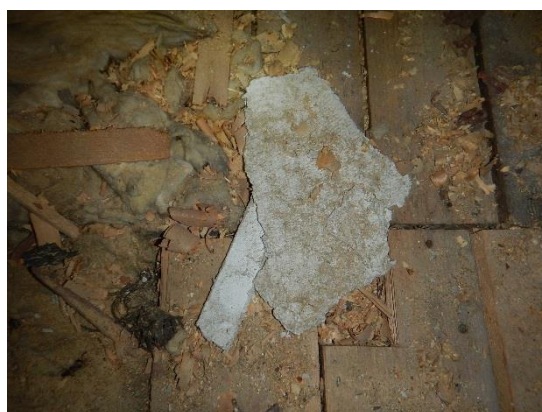
Kuva 56. Asbestilevyn paloja ullakolla, samanlaista kuin sähkökeskusten taustoissa.

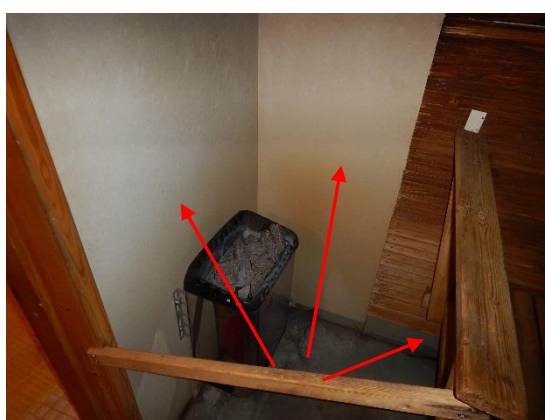
Kellarin saunassa on käytetty asbestisementtilevyä seinien levytyksissä pesuhuoneen vastaisella seinällä ja piippua vasten sekä paneloitujen seinien alaosissa. Laboratorion analyysin mukaan levystä otetussa näytteessä oli asbestia (krysotiili).

Kuva 58. Asbestisementtilevyt saunan seinissä ja "sokkelissa".

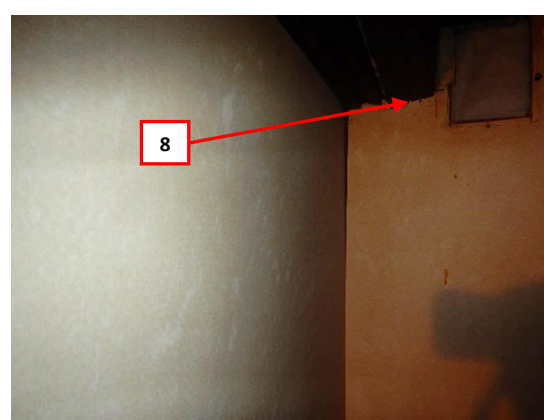
Kuva 59. Näytteenottoa ylänurkassa, levy oli valmiiksi rikki.

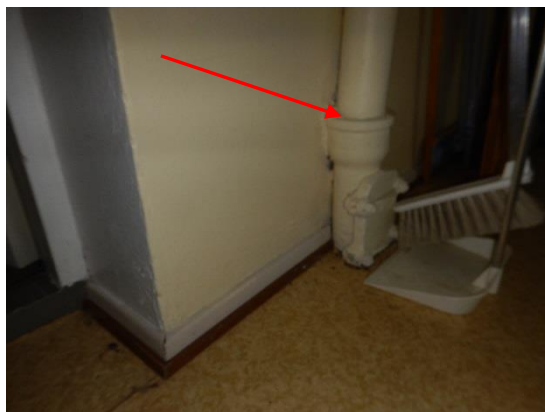
Rakennuksessa on rakenteisiin jätettynä vanhoja käytöstä poistettuja valurautaviemäreitä, joiden muhviitoksissa on voitu käyttää asbestinarua tilkkeenä lyijyjuotoksen alla. Muhviitokset tulee tarkastaa ennen purkua ja jätteiden hävitystä.

*Kuva 60.* Valurautaviemäri askarteluhuoneessa. Muhviitoksessa lyijyjuotos, mahdollisesti myös asbestinarua käytetty.

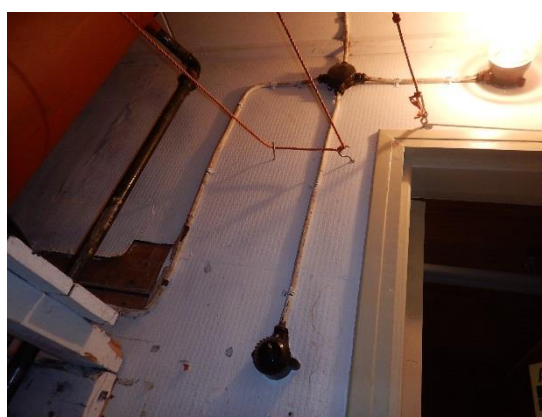
Kuva 63. Ullakkokerroksen "vesisäiliöhuone". Bakeliittikytkin ja jakorasia sekä vanhoja sähköjohtoja (maalattu).

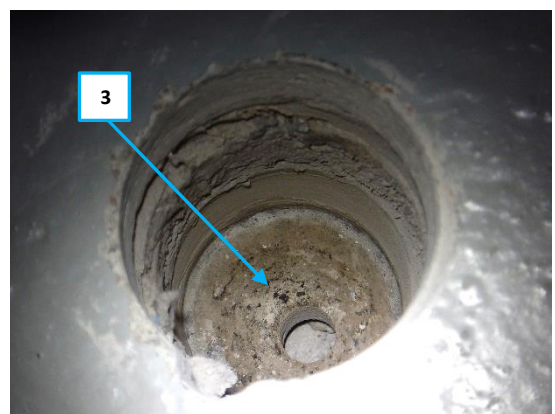
Kuva 65. Entisen kylmiön lattian rakenteet. Bituminäyte alimmaisen betonilaatan pinnalta. Näytteessä 3 ei asbestia, mutta PAH-pitoisuudet korkeat (kts, kohta 6).

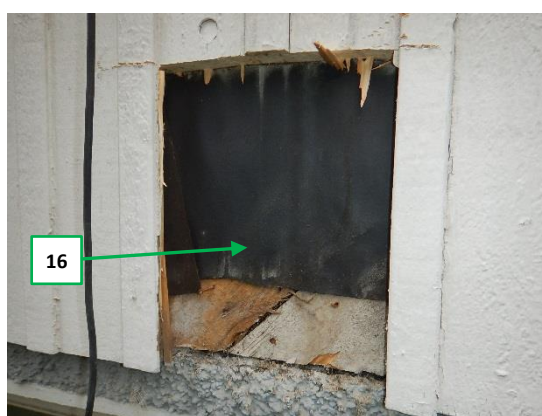
Kuva 75. Tervapaperi julkisivuverhouksen alla, näyte 16. Ei asbestia, mutta korkeat PAH-pitoisuu-  
det (kts. kohta 6).
