## Lausunto: Kylmäkoskitalo

- Rakennuksen kunnon tutkiminen

Päiväys: 10.8.2012  
Työ nro: 2012/ 40  
Kohde: Kylmäkoskitalo (entinen Kylmäkosken kunnantalo)  
Kylmäkoskentie 5, 37910 KYLMÄKOSKI  
Tutkimusaika: 28.5.2012  
Tilaaaja(t): Akaan kaupunki  
Kiinteistöpäällikkö Anneli Simola  
PL 34, 37800 Toijala

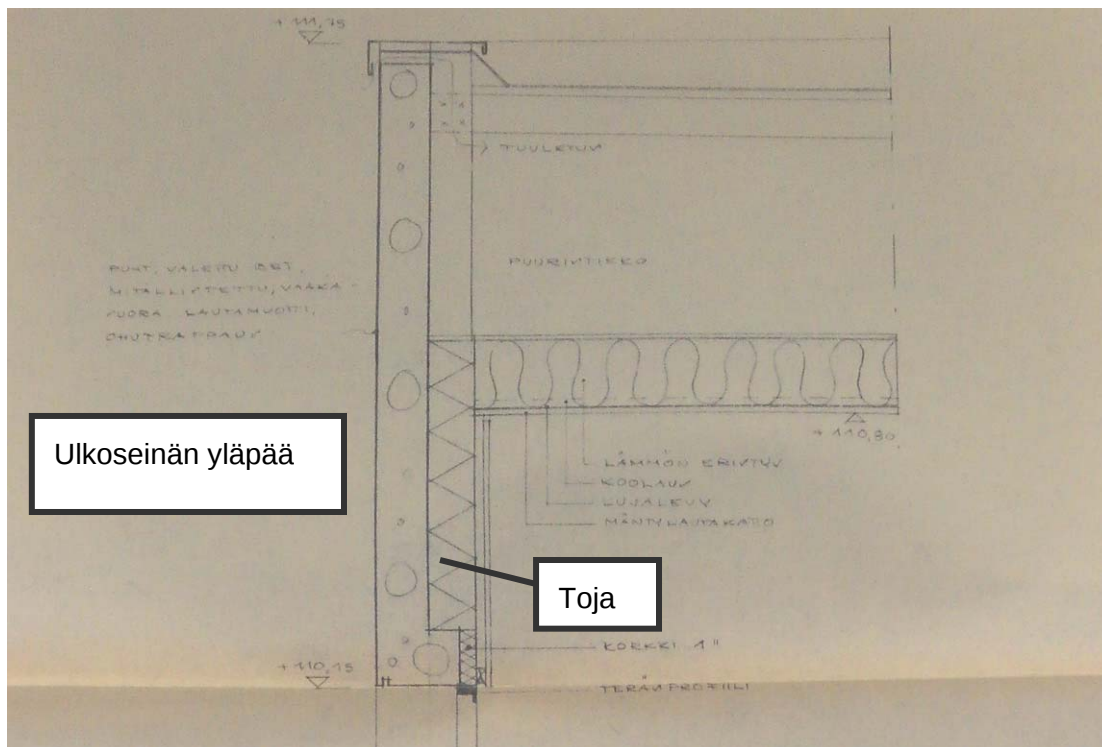
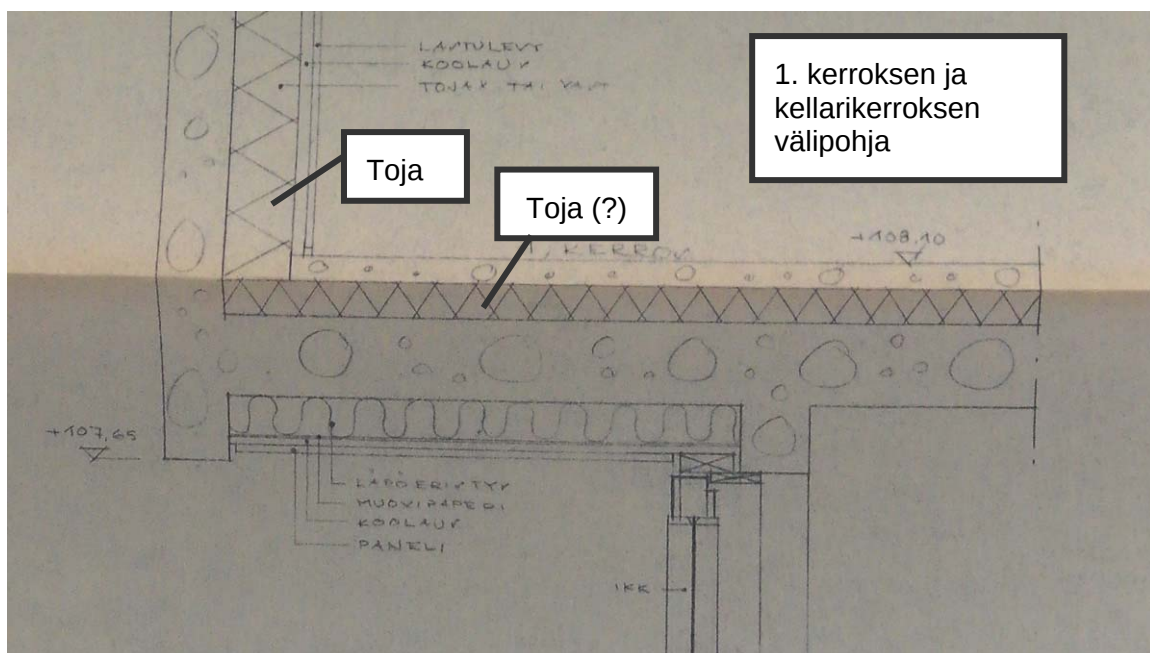
Rakennuksen etupuolella seinärakenne ei ole kantava vaan kaikki kattokuormat siirretään katon sisässä olevan betonipalkin avulla ikkunaväleissä oleville teräspilareille. Osa seinästä on massiivista luonnonkivimuurausta, jonka lämmöneristyksenä on vain ohut sisäpuolinen verhousrakenne.

Päädyissä ja takapuolella ulkoseinärakenne on myös toteutettu normaalista poikkeavalla tavalla. Seinän kantavana rakenteena on kylmällä puolella oleva betoniseinä ja lämmöneristysinä olevaa lastuvillalevyä (ns. Toja-levy) on käytetty sisäpuolisena valumuottina.

Yläpohjan kantavana rakenteena on työmaalla kootut naulatut kattoristikot. Loivan vesikaton alapuolelle jää matala tuuletusväli, mutta tilaan ei ole minkäänlaista tarkastusaukkoa sisä- tai ulkopuolelta.

Kuva 1. Rakenneleikkauksia, joissa selvät riskirakenteet näkyvät.

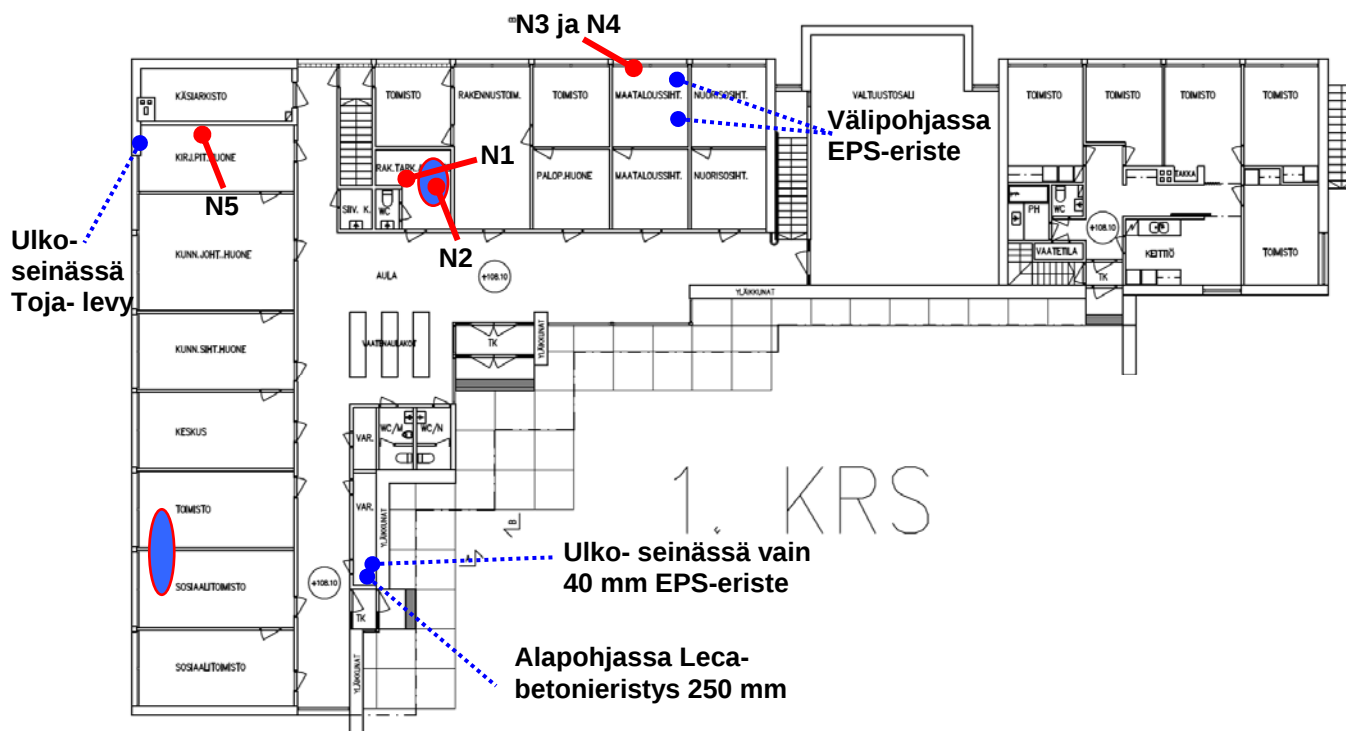
**Kuva 2. Tutkimusporausten ja materiaalinäytteiden ottokohdat sekä keskeiset havainnot.**

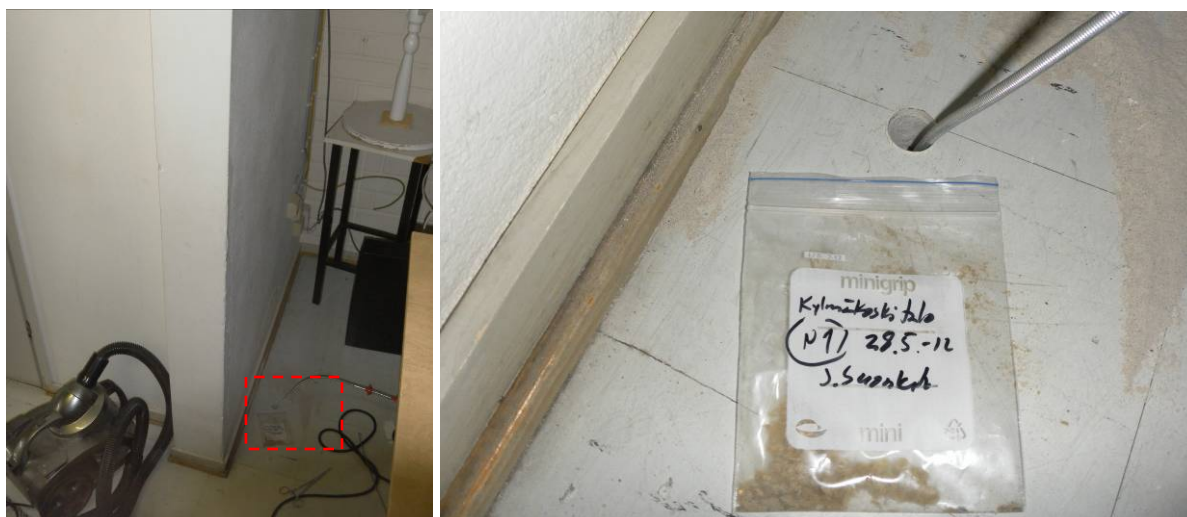
**Kuva 3.** Materiaalinäyte N1 välipohjan sisällä kulkevien putkilinjojen eristeenä olevasta kivivillasta. Viereisen wc-istuimen kohdalta on tapahtunut vuotoa. Näytteessä todettiin kohtalaista kosteusvauriota indikoivan ja mahdollisina toksiinien tuottajina pidettyjen aknomykeettien (sädesienet) kasvua. Näyte osoitti viitearvon ylittävää mikrobikasvua.

Näytteessä esiintynyt kohtalainen aktinomykeettien kasvu viittaa aktiiviseen mikrobikasvustoon tutkitussa materiaalissa.

Kosteusvaurioon viittaavat aktinomykeetit saattavat tuottaa toksisia yhdisteitä rakennusmateriaaleilla.

Näytteessä tavattiin lisäksi kohtalaisia määriä kosteusvaurioon viittaavaa sienilajistoa.

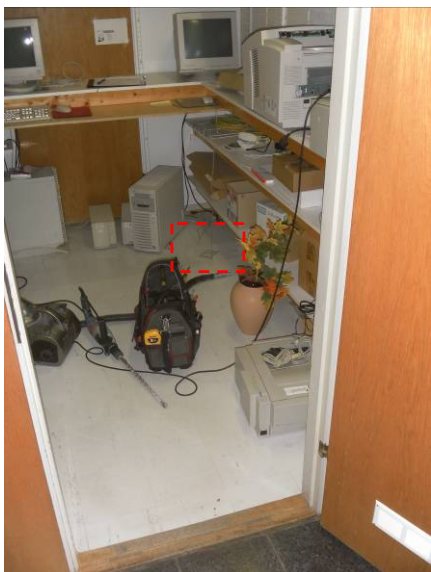
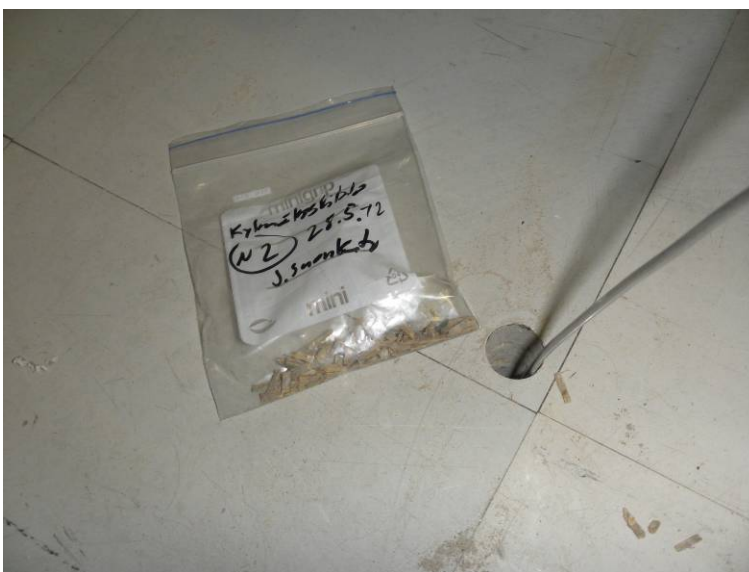
Kuva 4. Materiaalinäyte N2 otettiin välipohjan Toja-levyeristeestä havaitun kattovuodon alapuolelta. Näytteessä ei todettu aktiivista kasvua.

Näytteen viljelytulokset eivät viittaa aktiiviseen mikrobikasvustoon tutkitussa materiaalissa.

Näytteessä ei esiintynyt aktinomykeetti- eikä sienikasvua.

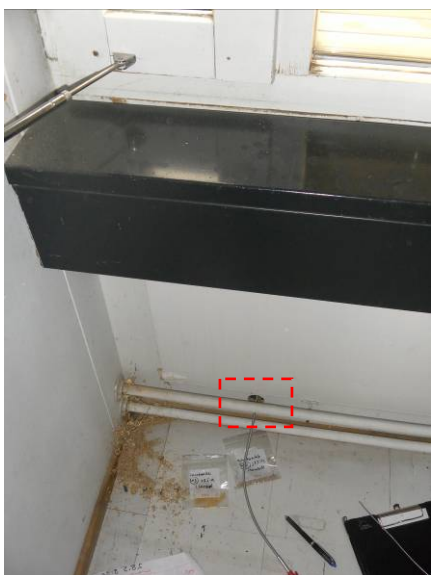
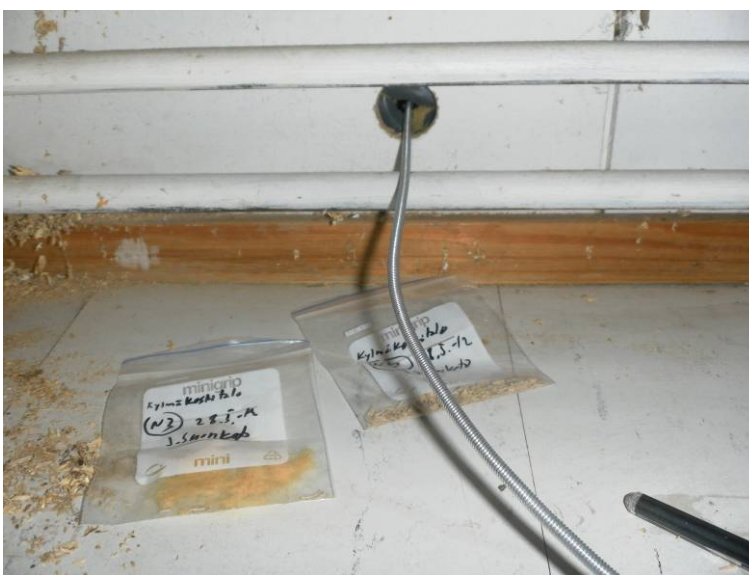
Kuva 5. Materiaalinäytteet N3 ja N4 otettiin ulkoseinärakenteesta satunnaisesti valitusta kohdasta. Näyte N3 otettiin lastulevyn takana olevasta 50 mm lasivillakerroksesta ja näyte N4 otettiin ulkopuolisen betoniseinän valumuottina olleesta Toja-levystä. Molemmissa näytteissä todettiin kohtalaista tai runsasta kosteusvauriota indikoivan ja mahdollisina toksiinien tuottajina pidettyjen aktinomykeettien (sädesienet) sekä homesienten kasvua. Näytteet osoittivat ulkoseinärakenteessa olevan selvästi viitearvot ylittävää mikrobikasvua.

Ulkoseinän Toja-levystä otetun yksittäisen materiaalinäytteet N4 perusteella Toja-levyyn on muodostunut selkeää mikrobikasvustoa. Todetut mikrobilajit ovat nykytiedon mukaan todennäköisiä sisäilmaongelman aiheuttajia. *Tutkittu näyte oli otettu satunnaisesti valitusta ja ulkoisesti arvioiden virheettömästä kohdasta, joten on todennäköistä, että vastaavaa mikrobivaurioitumista löytyy laajalti myös muista tiloista. Etenkin entisen asunnon puolella on tapahtunut vuotoja ikkunoiden kautta. Tällaisissa kohdissa myös Toja-levy on voinut mikrobivaurioitua.*

Näytteessä esiintynyt kohtalainen aktinomykeettien ja runsas sienten kasvu viittaa aktiiviseen mikrobikasvustoon tutkitussa materiaalissa.

Näytteessä esiintynyt runsas aktinomykeettien ja runsas sienten kasvu viittaa aktiiviseen mikrobikasvustoon tutkitussa materiaalissa.  
Kosteusvaurioon viittaavat aktinomykeetit saattavat tuottaa toksisia yhdisteitä rakennusmateriaaleilla.  
Näytteessä tavattiin kosteusvaurioon viittaavaa sienilajistoa.

Ulkoseinärakenteen korjaaminen edellyttää sisäpuolisen verhouksen ja betonissa kiinni olevan Toja-levyn poistamista. Koska sisäpuoliset rakenteet eivät ole kantavia niin rajoituksia purkutyön suhteen ei ole. Ikkunoiden kiinnipysyvyys on tarkistettava purkutyön yhteydessä.

Betonipinta joudutaan todennäköisesti puhdistamaan mekaanisesti piikkaamalla tai hiekkapuhaltamalla. Tämän jälkeen pinta desinfioidaan esim. Boracol 10 Rh liuksella harjaamalla valmistajan ohjeiden mukaisesti.

Seinän uudeksi eristeeksi suosittelen XPS-eristelevyjä jotka kiinnitetään liimaamalla betonipintaan (Liimalaasti tai vaahto). Levyt tiivistetään toisiinsa ja ympäröiviin rakenteisiin ilmatiiviisti polyuretaanivaahtoa käyttäen. Pintaverhouksen kiinnityslaudat kiinnitetään eristeen läpi betonikuoreen.

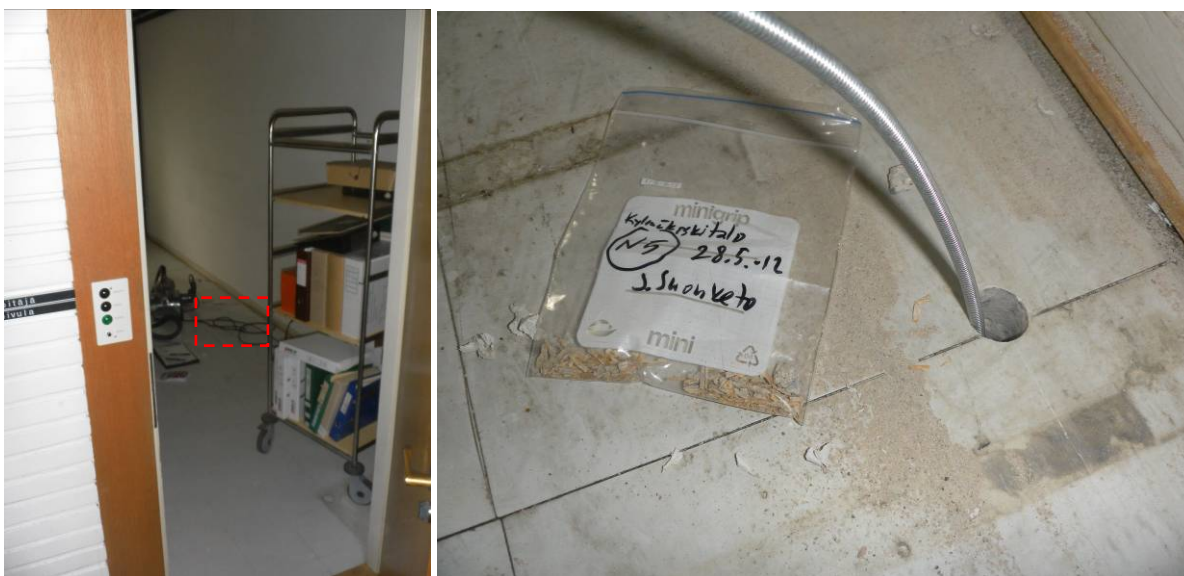
Kuva 6. Materiaalinäyte N5 otettiin entisestä kirjanpitäjän huoneen lattiasta väliseinän vierestä. Näytteestä ei todettu mikrobikasvua.

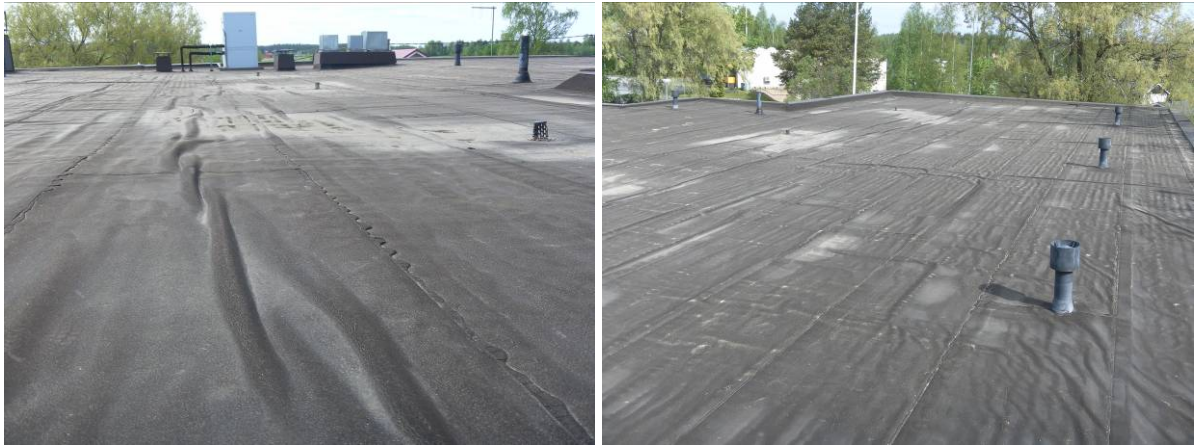
Lisäkermi oli kunnantalon päällä irronnut pohjastaan ja se on voimakkaasti laineilla. Reuna-alueilla räystäaskermi oli paikoitellen irronnut kokonaan. Valtuustosalin ja entisen asunnon päällä katteen kunto oli parempi.

**Kuva 8.** Vesikatto oli kunnantalon kohdalla voimakkaasti laineilla. Vettä oli jälkien mukaan lammikoitunut melko laajoilla alueilla.

*Vesikate edellyttää pikaista kunnostusta kattovuotojen välttämiseksi*

Vesikaton osalta suosittelen kunnostus tai uusimistyön tarkempaa suunnittelua.

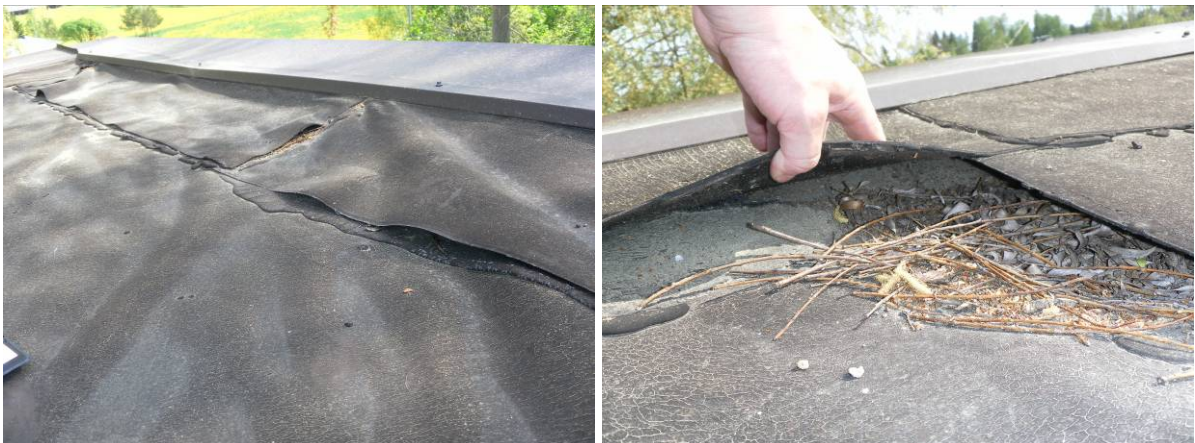
**Kuva 9.** Räystäällä huovat olivat paikoitellen auenneet liitoksistaan.

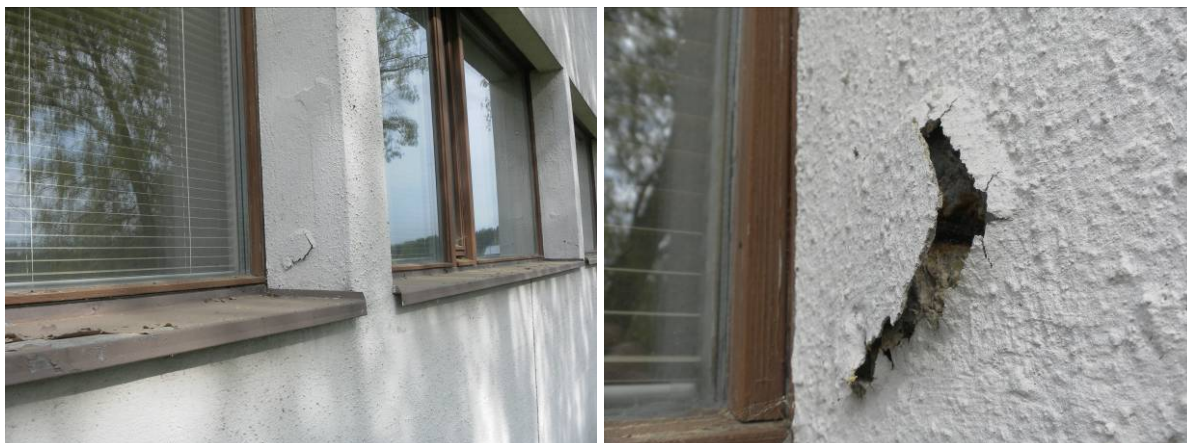
Rakennusselostuksen mukaan betonipinnat on käsitelty orgaanisella maalilla (Kenitex tai vastaava). Pinnoite sisältää todennäköisesti asbestia, mikä on huomioitava korjaustöissä.

Betonipinnoissa on nähtävissä pakkasrapautumaa ja terästen korroosion aiheuttamaa pinnan lohkeilua. Teräskorroosio liittyy selvästi liian pinnassa olleisiin yksittäisiin teräksiin.

Kuva 10. Kenitex-pinnoitetun betonipinnan vaurioita.

Betonipinnan vauriot aiheuttavat lähinnä ulkonäöllisen haitan, eivätkä vauriot ole luonteeltaan nopeasti eteneviä. Näkyvimpiä vauriokohtia voidaan paikata, mutta suosittelen erillisen korjaussuunnitelman tekemistä.

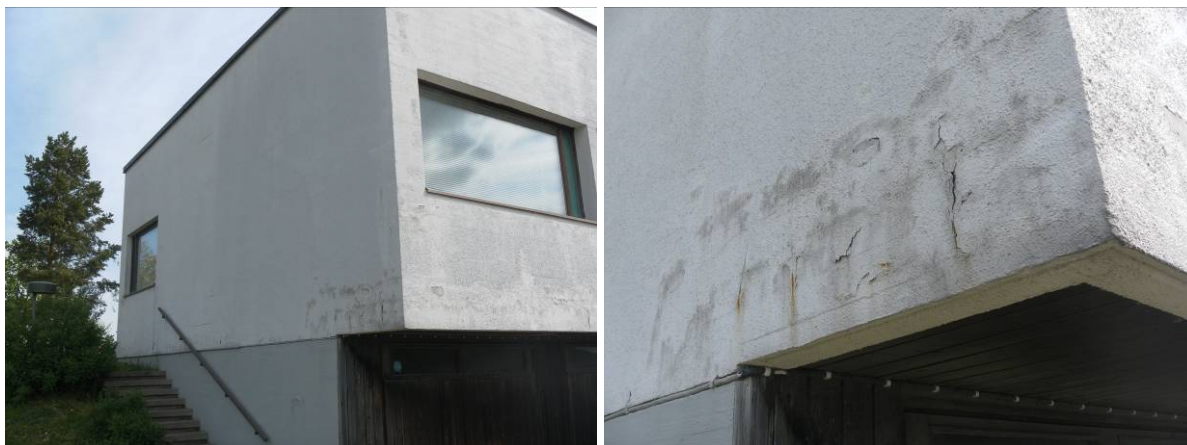
Kuva 11. Kellarin päällä olevan seinäulokkeen kylmässä alareunassa oli laajaa pakkasrapautumaa ja lohkeilua.

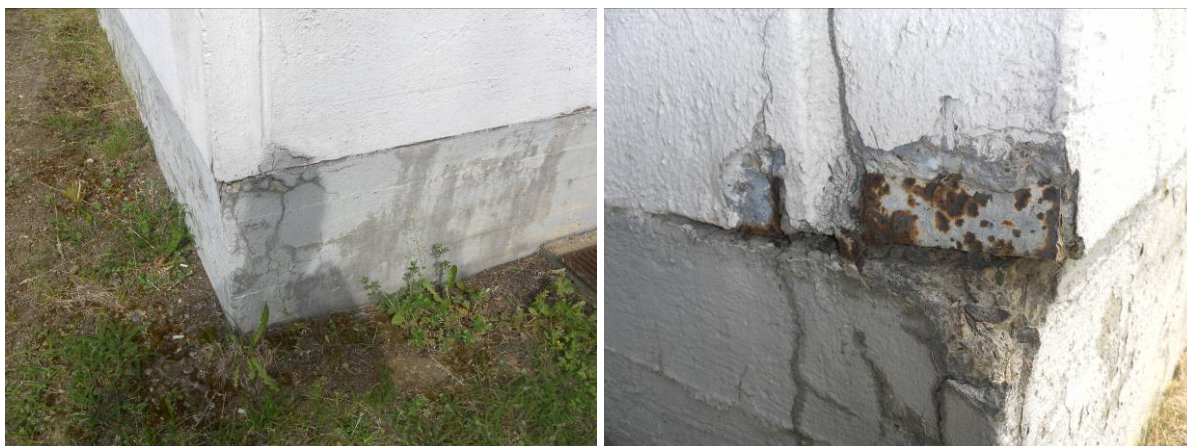
Jälkikäteen tehdyn valtuustosalin ulkoseinät muistuttivat hyvin alkuperäisiä paikalla valettuja betonijulkisivuja, mutta ne oli tehty betonisista kuorielementeistä. Kuorielementtien hitsauskulmien kohdalla oli korroosion aiheuttamia lohkeamia ja sokkelin betonissa oli selvää pakkasrapautumaa.

Kuva 12. Valtuustosali julkisivut oli tehty betonisista kuorielementeistä.

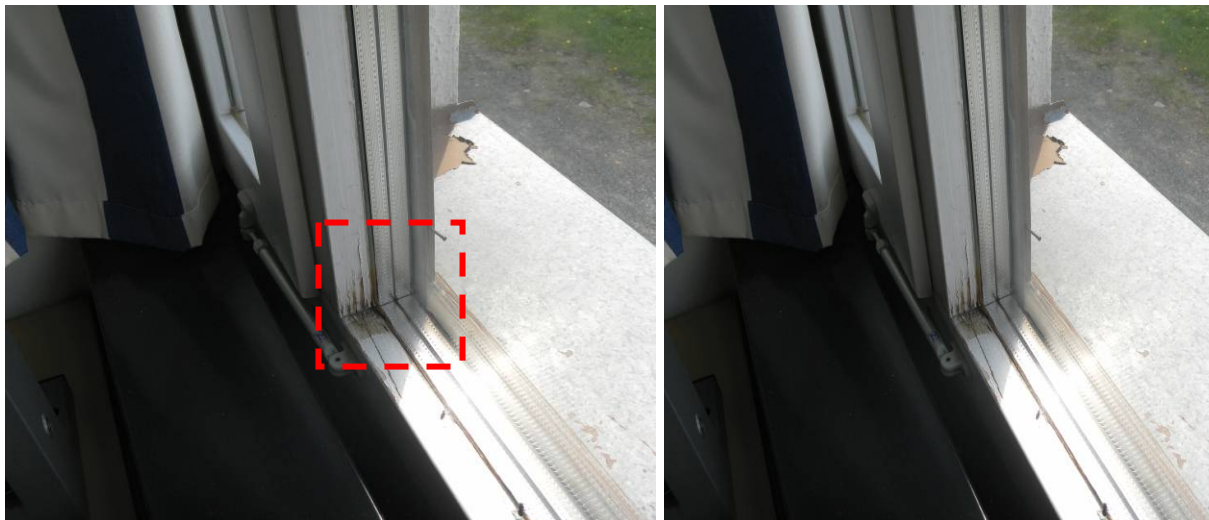
Avattaviin puuikkunoihin on todennäköisesti jälkikäteen asennettu lämpölaselementit. Ikkunoiden puuosat vaativat huoltomaalausta.

Kuva 13. Puuikkunoihin on jälkiasennettu lämpölaselementit. Puuosat edellyttävät huoltomaalausta.

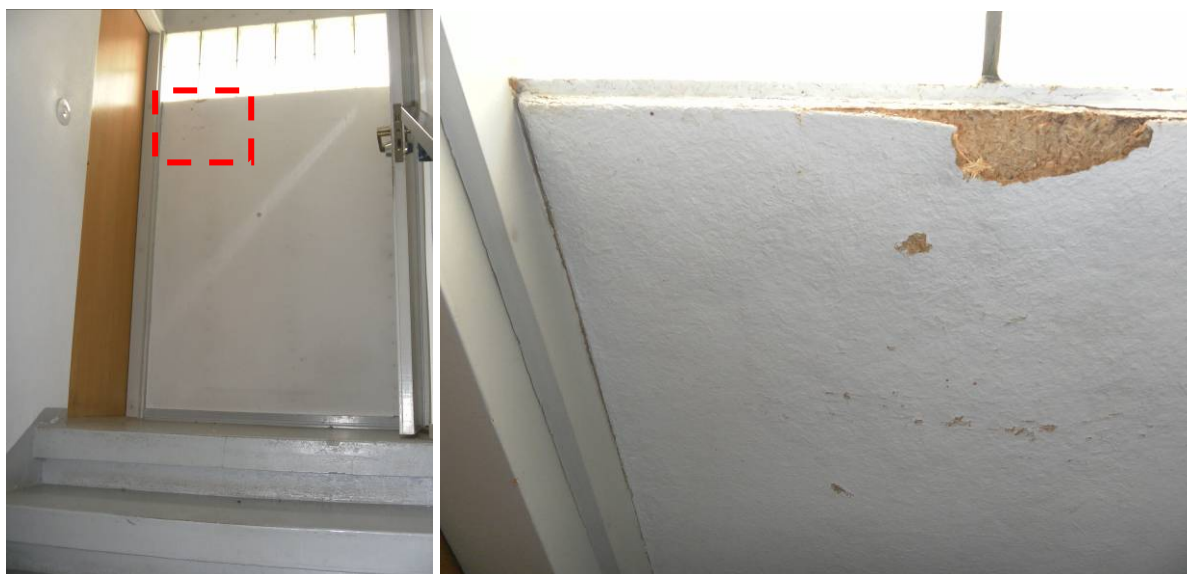
Kuva 14. Eteläpään portaikon kohdalla olevat lasitiili-ikkunat ovat vuotaneet ja alapuolinen lastulevy on vaurioitunut. Myös seinässä olevan Toja-levyn vaurioituminen on todennäköistä.

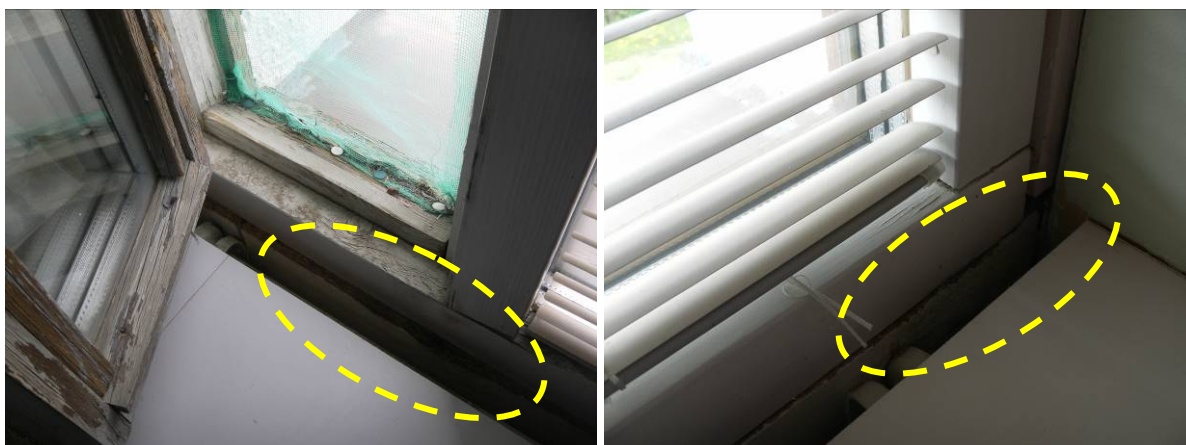
Asuntopuolelle tuuletusikkunoiden kohdalta oli tapahtunut vuotoa lähes kaikkien eteläsivun ikkunoiden osalta. Vuotokohdissa lastulevy oli silmin havaittavasti kosteusvaurioitunut.

**Kuva 15. Asuttopuolen ikkunoiden alapuolisissa lastulevyissä oli useita kosteusvauriokohtia.**

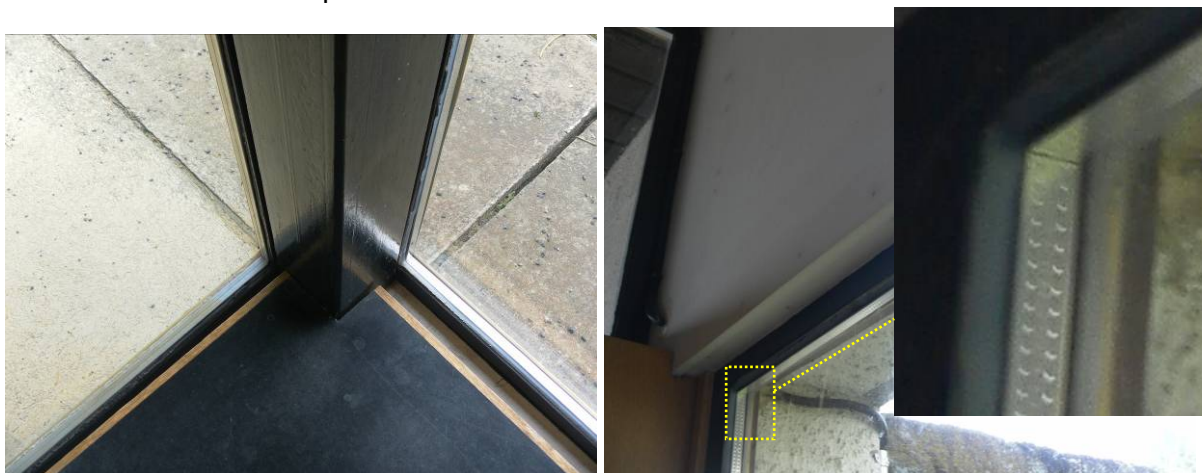
Etujulkisivulla on laajoja lasipintoja. Rakennuksen kantava teräsrunko on eristämättömänä ikkunaväleissä. Osa lämpölaseista oli uusittu.

**Kuva 16. Etujulkisivulla osa lämpölaselementeistä oli uusittu.**

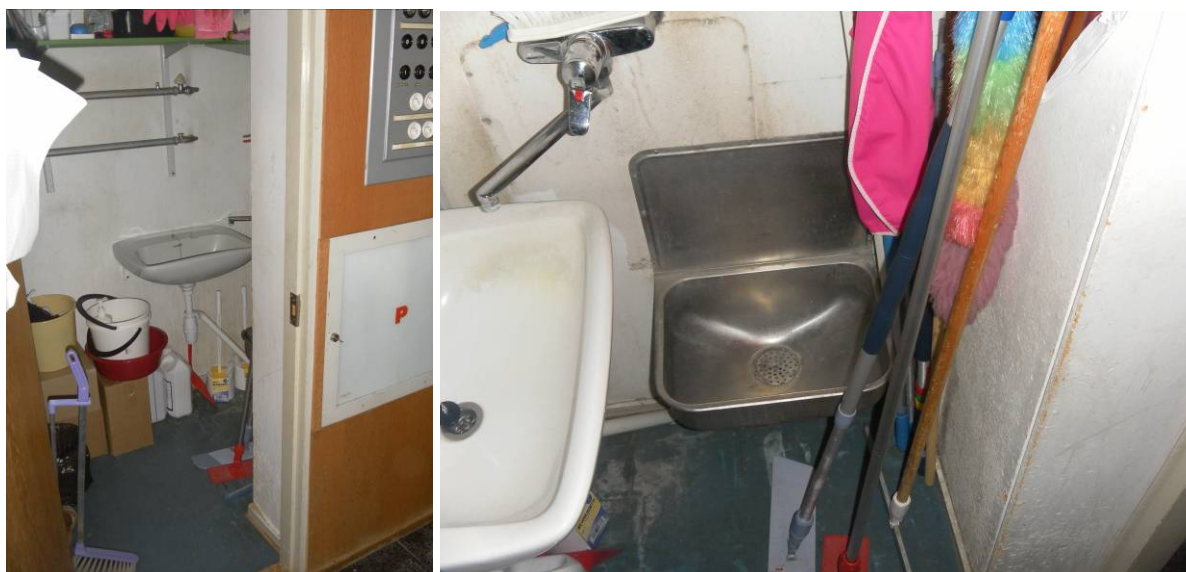
Pääaulan yhteydessä olevan siivouskomeron lastulevyseinät ovat vaurioituneet roiskevesistä.

Kuva 17. Pääaulan siivousskomeron lastulevypinnat olivat kosteusvaurioituneet.

*Tila ei ominaisuuksiltaan vastaa käytön aiheuttamaa rasiustasoa. Suosittelem siivouskomeron pintojen uusimista ja suojaamista roiskevesiltä.*

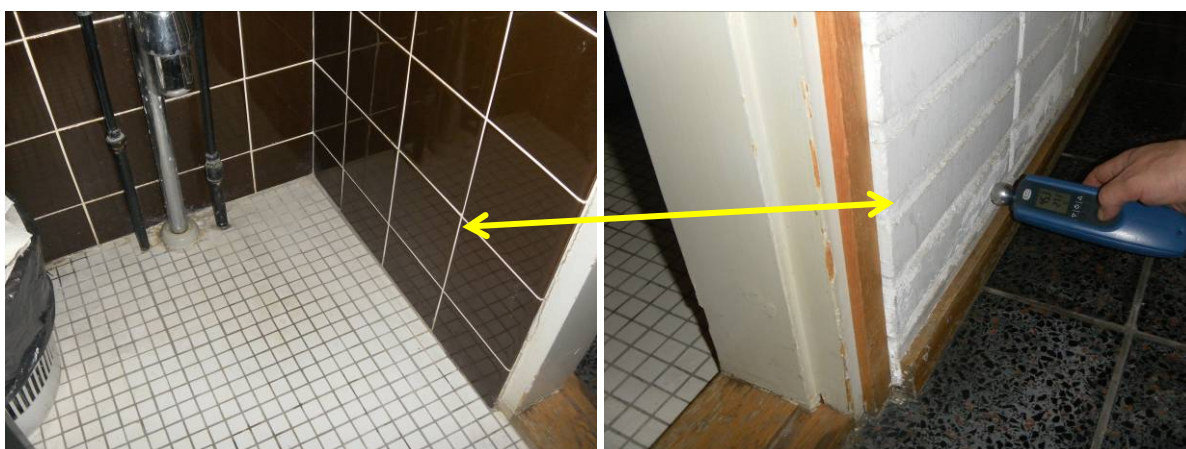
Pääaulan yhteydessä olevan miesten wc:n seinässä oli havaittavissa kosteuden aiheuttamaa hilseilyä tiiliseinän alareunassa. Kohta oli kuitenkin nyt täysin kuiva eikä selvää aiheuttajaa pintavauriolle ollut havaittavissa.

Kuva 18. Pääaulan miesten wc.

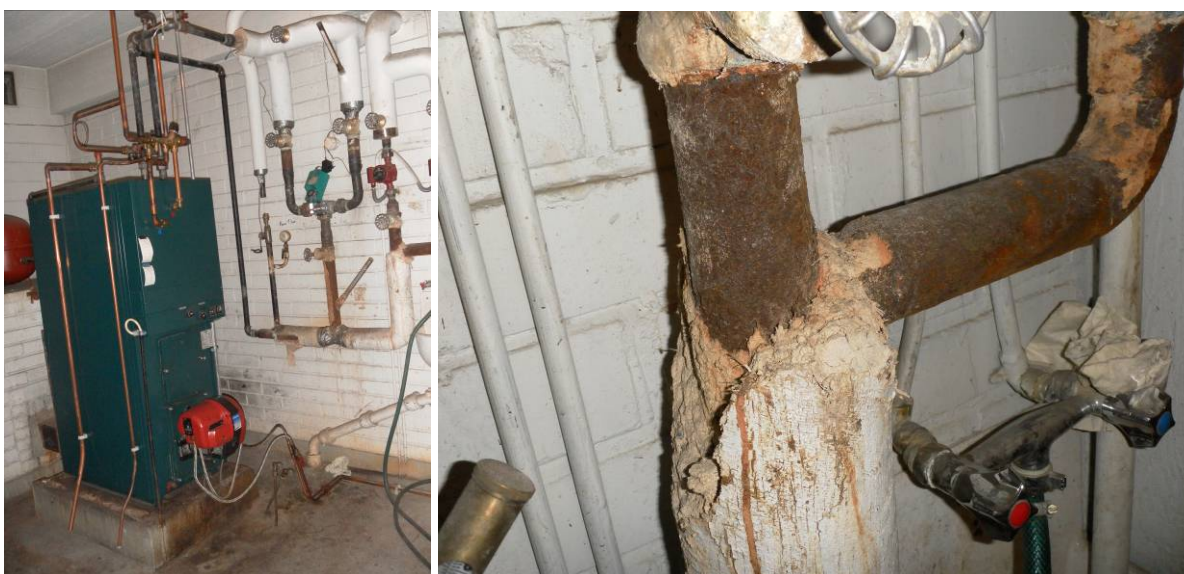
**Kuva 19.** Lämmityskeskus öljysäiliöineen on uusittu. Putkistot ovat kuitenkin pääsoin alkuperäiset. Putkieristeet sisältävät asbestia, mikä on huomioitava korjaus- ja muutostöissä.
