# Kuntoarvioraportti

Rakennustekninen kuntoarvio

27.11.2017

Paukarlahden päiväkoti

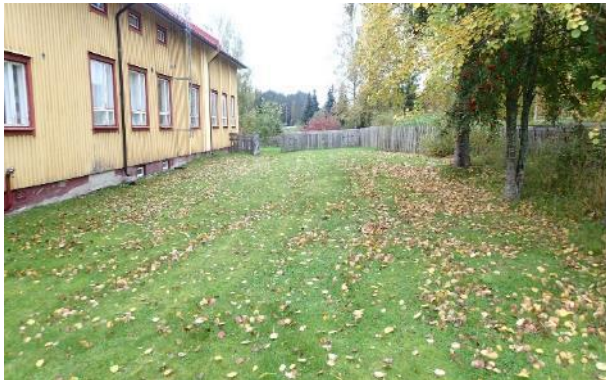
Rakennus on perustettu loivaan rinteeseen. Rakennuksen etelä- ja länsipuolella maanpinnan kallistukset rakennuksen vierellä olivat liian vähäisiä (kuva 1.). Muilla osin maanpinnat kallistavat rakennuksesta pois päin pääosin vähintään tyydyttävästi. Nurmi- ja istutusalueet rajoittuivat yleisesti suoraan perusmuurirakenteeseen, joka lisää perusmuurin kosteusrasitusta (kuva 1.).

Kuva 1. Rakennuksen kaakkois- ja lounaispuolella maanpinnan kallistukset rakennuksen vierellä olivat liian vähäisiä

- maanpinnan uudelleenmuotoilut etelä- ja länsipuolella
- rakennuksen välittömässä läheisyydessä olevan kasvillisuuden poisto
- vanhojen aitarakenteiden korjaus
- pysäköintialueen sorapinnan paikkaukset
- keskiosan ja alkuperäiseen rakennukseen johtavien portaiden kunnostus
- lipputangon kunnostus

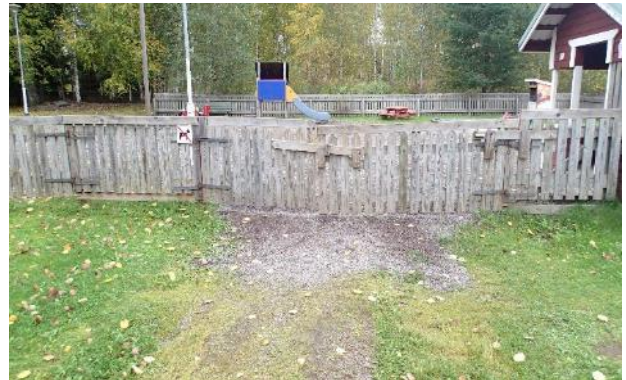
Rakennuksen nurmi- ja muut piha-alueet olivat pääosin tyydyttävässä kunnossa. Pihojen sorapäälysteistä kasvaa paikoin kasvillisuus läpi (kuva 2). Pihan kulkuväylien ja pysäköintialueen sorapinnat ovat tyydyttävässä kunnossa lukuun ottamatta pysäköintialueen sorapinnan paikallisia monttuja.

Kuva 2. Pihojen sorapäälysteistä kasvaa paikoin kasvilisuus läpi

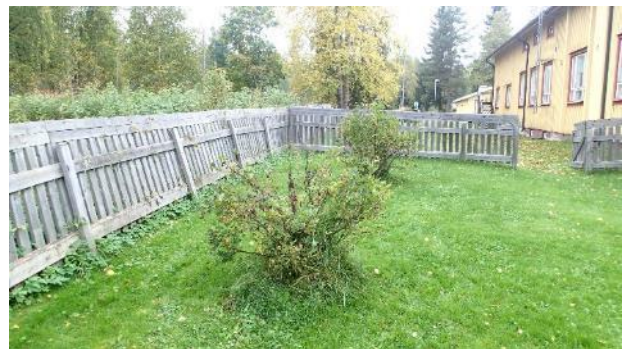
Piha-alue on aidattu. Aidan pysäköintialueen portti ja sen läheiset aitarakenteet on uusittu. Uusitulta osin aidan runkorakenteet ovat teräksiset ja verhoilu on maalattua puuta (kuva 3.). Muilta osin piha-alueen ympäröivä aita on puurakenteinen ja välttävissä kunnossa (kuva 4.).

Kuva 4. Piha-aluetta ympäröivä aita on puurakenteinen ja huonossa kunnossa.

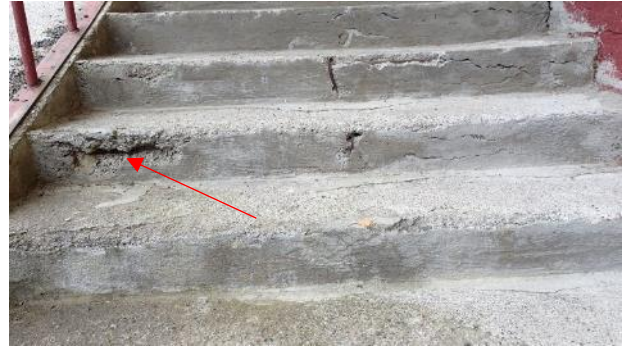
Kuva 6. Portaiden pinnoissa on rapautumaa ja paikoin rungon teräkset ovat näkyvissä

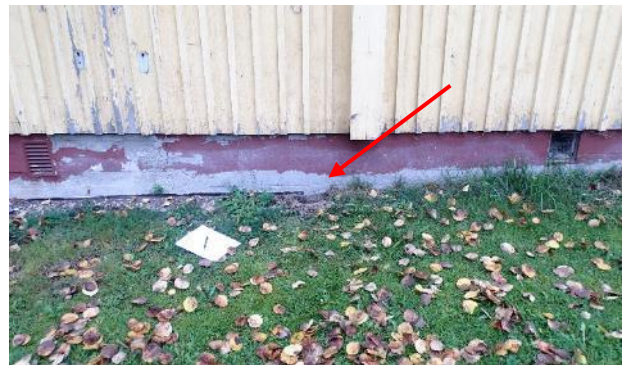
Kuva 8. Tehty perusmuurilevytys ei ole havaintojen perusteella yhtenäinen, vaan se loppuu lounaisseinustalla kellarillisen rakennusosan vaihtuessa vapaasti tuuletettuun alapohjarakenteeseen. Sokkelin maalipinnat ovat huonokuntoiset.

- perusmuurilevyjen toimivuuden varmistus, routasuojauksen ja perusmuurien viereisten maalajien uusiminen loppuosalle rakennusta.
- perusmuurilevyn ylälistan tiivistys ja kiinnitys

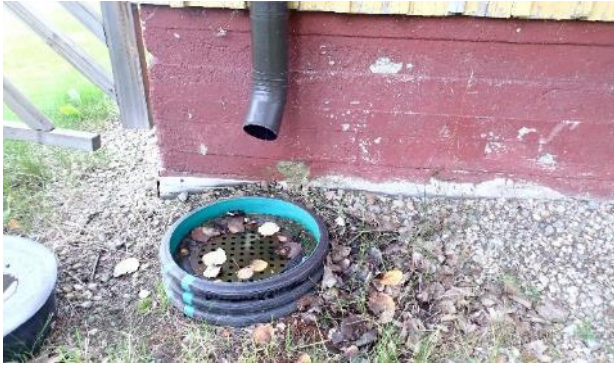
Tarkastuskaivoista tehtyjen havaintojen perusteella salaojat toimivat olemassa olevilta osin. Katoilta tulevat sadevedet johdatetaan pääosin sadevesikourujen ja syöksytorvien avulla syöksytorvien alla oleviin rännikaivoihin (kuva 9).

Kuva 9. Sadevedet johdetaan pääosin sadevesikourujen ja syöksytorvien avulla syöksytorvien alla oleviin rännikaivoihin. Rännin pää etäisyys kaivosta on todennäköisesti liian suuri (veden roiskuminen sokkelirakenteeseen on mahdollista).

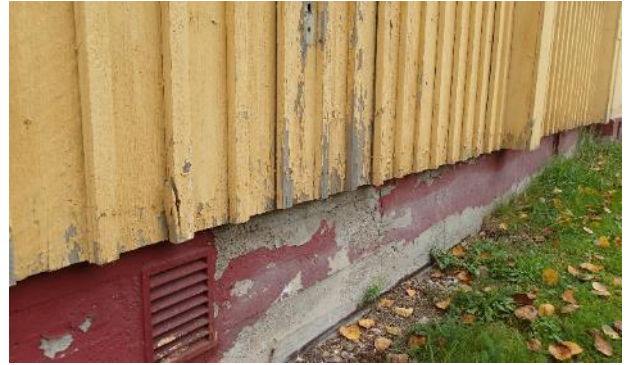
Pohjoisosan perustukset olivat näkyviltä osin maalipinnoitettuja betonisokkeleita. Sokkelin pinnoissa havaittiin halkeamia, jotka voivat viitata rakenteissa tapahtumiin muodonmuutoksiin (kuva 10). Sokkelin maalipinnassa oli yleisesti hilseilyä, mutta pääosin maalipinnat olivat välttävissä kunnossa. Sokkelirakenteessa on voitu rakennusaikakaudelle tyypillisesti käyttää eristemateriaalina luonnonmateriaaleja sisältäviä eristemateriaaleja (sokkelihalkaisussa esim. lastuvillalevy, korkki). Rakenteesta ei ole käytettävissä suunnitelmia ja perustuksien rakenteet tulee selvittää kuntotutkimuksin.

Kuva 10. Sokkelin pinnoissa havaittiin halkeamia, jotka voivat viitata rakenteissa tapahtumiin muodonmuutoksiin

- rakenne- ja kosteustekninen kuntotutkimus

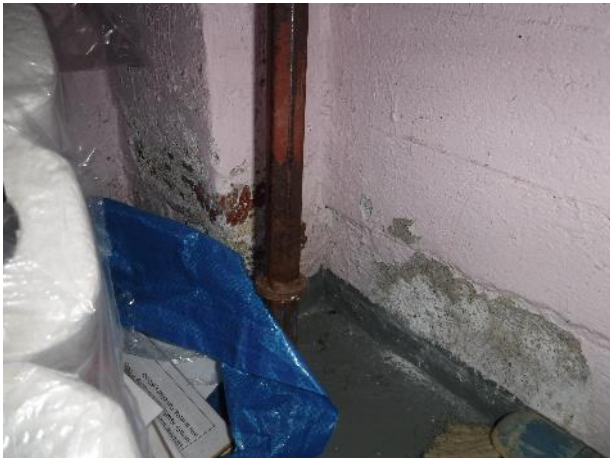
Kellarikerroksen länsiosan maanpaineseinällä lattiapinta on ~ 1,5 m maanpintaa alempana. Rakennuksen maanvastaisissa perusmuurirakenteen alaosissa havaittiin kosteuspoikkeamia sekä paikallisia kosteusvaurioitumisen merkkejä (kuva 11).

Kuva 11. Maanvastaisien seinien alaosissa on paikoin kosteusvauriojälkiä-

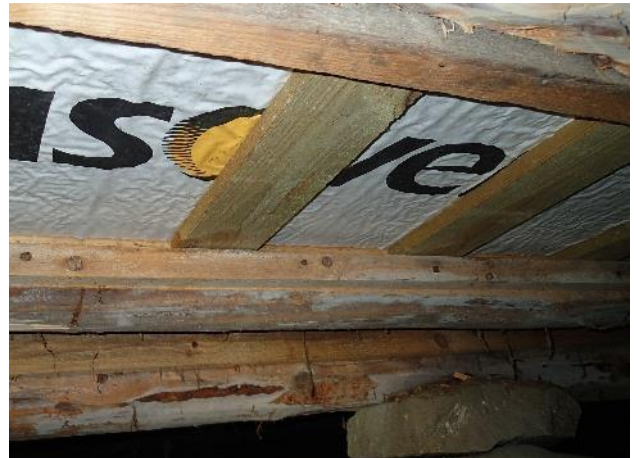
Kuva 12. Alkuperäisen rakennuksen tuulettuva alapohjarakenne on uusittu. Vanhoissa puuosissa oli jonkun verran vanhoja vauriojälkiä.

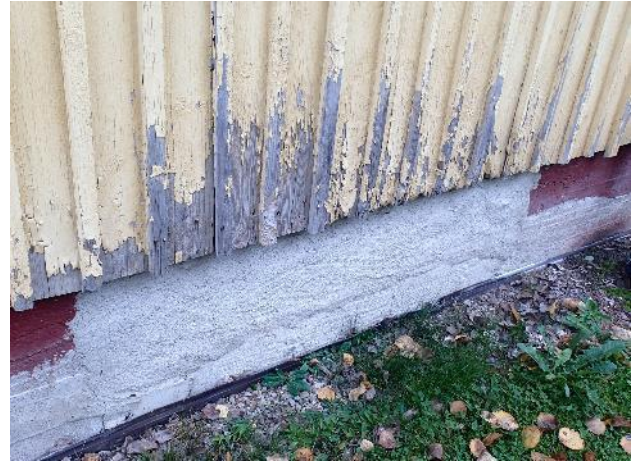
Rakennuksen julkisivut ovat kellariosalla maalattuja betonirakenteita sekä 1-2.kerroksen osalla pystylomalaudoitettuja ja maalattuja puupintoja. Sokkelirakenteiden maalipinnat olivat hilseilleet runsaasti ympärirakennuksen lähellä maanpintaa (kuva 16). Julkisivun maalattujen puupintojen maalipinnat olivat huonossa kunnossa, paikoin maalipinta oli runsaasti hilseillyt, lisäksi paikoin havaittiin pystylaudoitusten alaosissa kuivaa lahoa (kuva 14).

Kuva 14. Julkisivun maalipinnat olivat huonossa kunnossa. Paikoin maalipinta hilseilyt kokonaan pois. Lisäksi paikoin havaittiin pystylaudoituksen alaosissa kuivaa lahoa.

- Julkisivun puuosien huoltomaalaus ja vaurioituneiden laudoitusten uusiminen
- sokkelirakenteiden maalipinnan uusiminen
- julkisivun kuntotutkimukset (lähinnä puuosien uusimislaajuus)

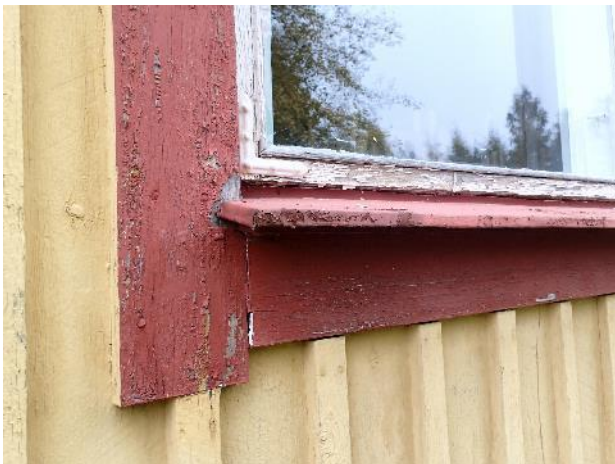
Kuva 15. Ikkunoiden pellitykset olivat huonokuntoiset.

- Ikkunarakenteiden huoltokorjaukset tai uusiminen (sis. ulkopuoliset pellitykset nykyohjeiden mukaisesti)
- Ikkunan vesipellityksien ja vuori/pielilaudoitusten uusiminen
- kellarin ulko-oven uusiminen

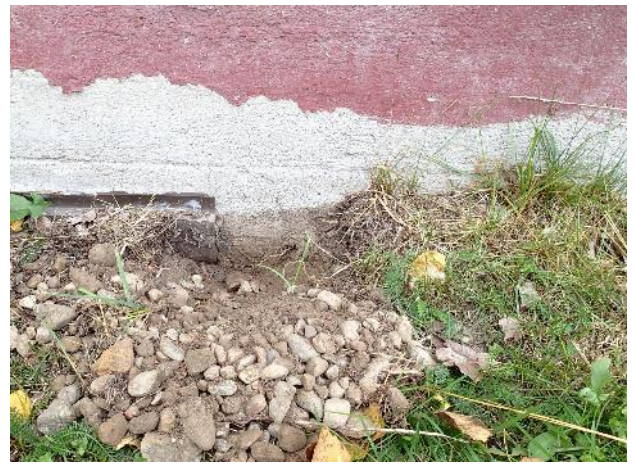
Kuva 16. Sokkelirakenteiden maalipinta oli hilseilyt runsaasti ympärirakennuksen varsinkin lähellä maanpintaa.

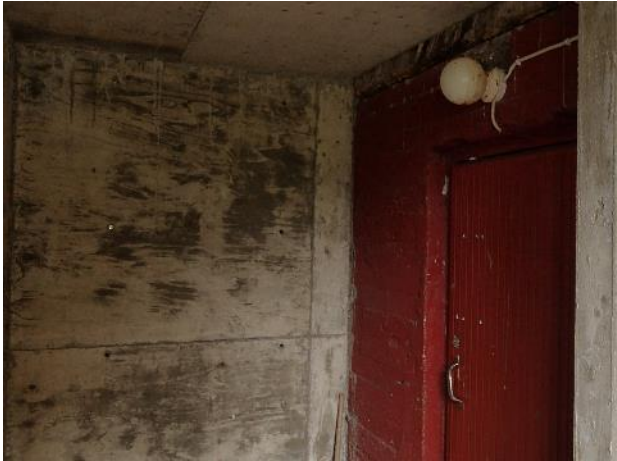
Kellarikerroksen ulko-ovi on alkuperäinen ja huonossa kunnossa (kuva 17). Muut rakennuksen ulko-ovet ovat uudehkoja ja hyvä kuntoiset, mahdollisesti uusittu vuoden 2005 sisääntuloeteisen uusimisen yhteydessä.

Kuva 17. Kellarin ulko-ovi on alkuperäinen ja elinkaarensa lopussa.

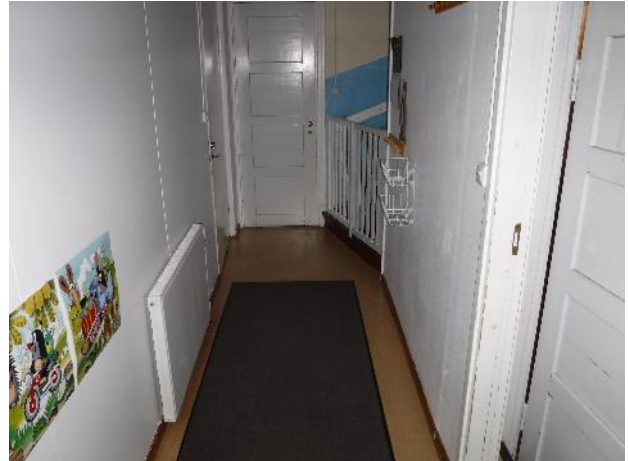
Rakennuksen ei-kantavat väliseinät ovat puurunkoisia ja lastulevyrakenteisia. Väliseinien pinnoitteet olivat pääosin maalattuja. Tilanjako-osissa havaittiin pääosin ajan tuomaa kulumista, pinnat olivat tyydyttävässä kunnossa (kuva 18). Väliseinissä ei havaittu merkittäviä halkeamia tai muita rakenteellisia vikoja ja niiden kunto on yleisesti ottaen välttävä.

Kuva 18. Rakennuksen tilanjako-osat (väliseinät) olivat pääosin lastulevypintaisia ja maalattuja, pinnat olivat välttävässä kunnossa.

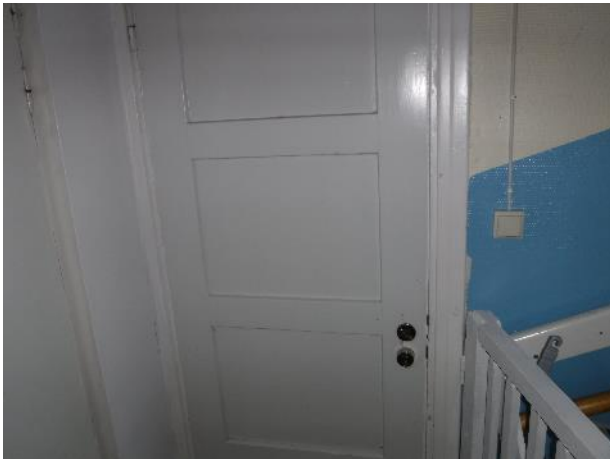
Kuva 19. Väliovet ovat paikoin uusittuja ja paikoin alkuperäisiä. Väliovissa on ajantuumaa kulumista.

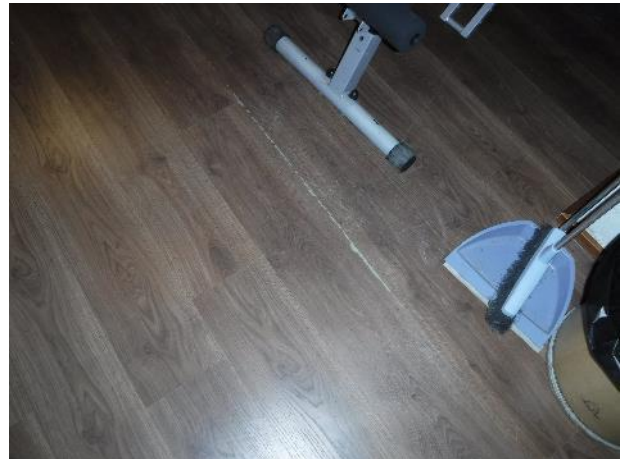
Kuva 20. Kellarin kuntosalin lattian laminaatti oli tyydyttävässä kunnossa. Ajan- ja käytöstä aiheutuneita kulumisen jälkiä.

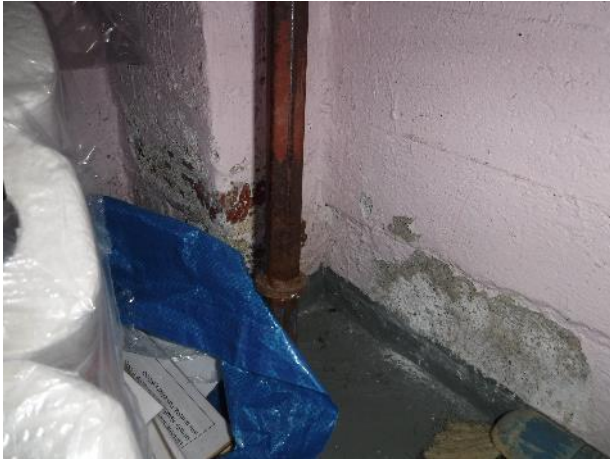
Kellaritilojen seinä- ja kattopinnoitteet ovat pääasiassa maalipinnoitteella. Saunassa katon pinnoitteena on panelointi. Pinnoitteet ovat pääasiassa välttävissä kunnossa. Kellarikerroksen maanpaineisiin alaosissa havaittiin paikallisia kosteusvaurioita (kuva 21).

Kuva 21. Kellarin maanpaineseinien ala osissa havaittiin yksittäisissä kosteusvaurioita.

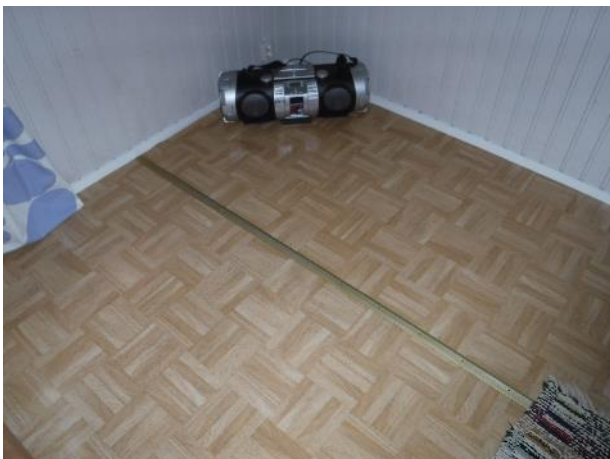
Kuva 23. Tilassa 20 lattiapinnoitteena muovimatto, arviolta 1990-luvulta tai 1980-luvulta. Muovimatto on välttävissä kunnossa. Tekninen käyttöikä päättynyt/päättymässä.

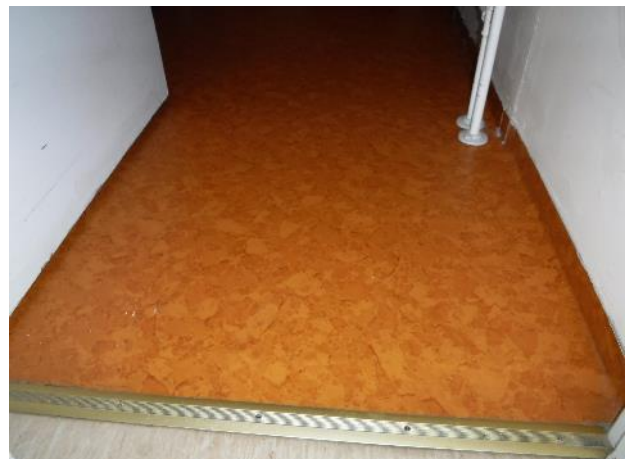
Kuva 24. Tilassa 12 lattiapinnoitteena muovimatto, arviolta 1970 tai vanhempi. Muovimatto on välttävissä kunnossa. Tekninen käyttöikä ylitetty.

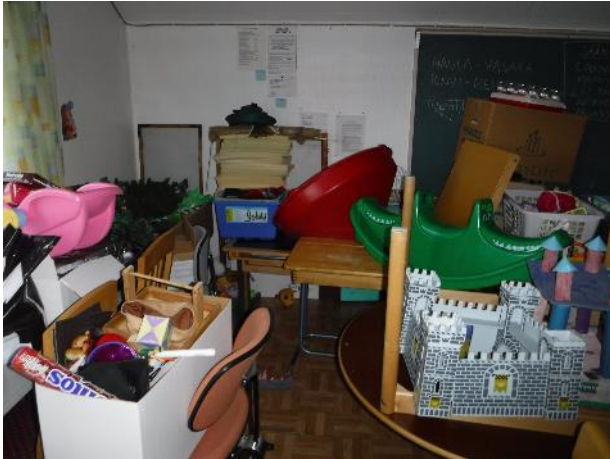
Kuva 25. Tila 205 lattia, seinä ja kattopinnoitteet ovat arviolta 1970-luvulta tai vanhempia. Pinnat ovat välttävissä kunnossa, mutta teknisen käyttöään lopussa. Tilassa paljon tavaraa.

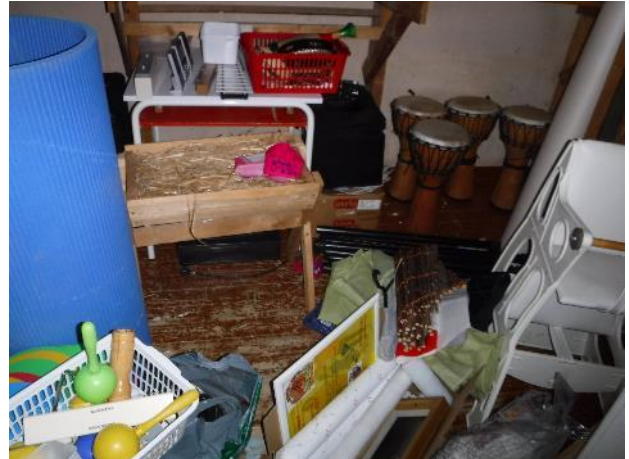
Kuva 26. Tila 208 lattia, seinä ja kattopinnoitteet ovat arviolta 1970-luvulta tai vanhempia. Pinnat ovat välttävissä/heikossa kunnossa ja teknisen käyttöään lopussa.

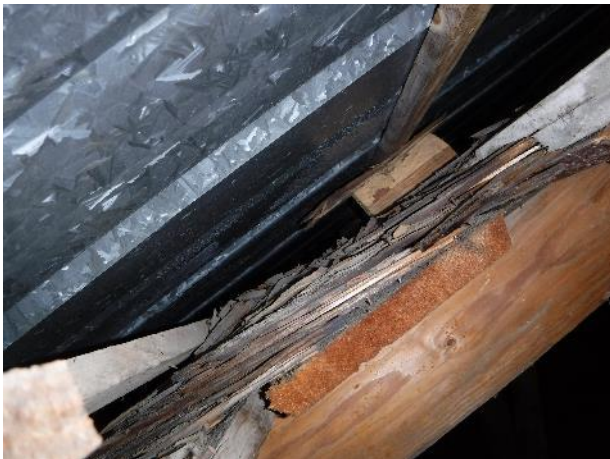
Kuva 27. Nykyisen vesikatteen alla ei ole aluskatetta. Vesikatteen alapuolella on alkuperäinen pärekate.

- Vesikatteen uusiminen, vanhan pärekatteen purku
- Yläpohjan rakennustekninen kuntotutkimus

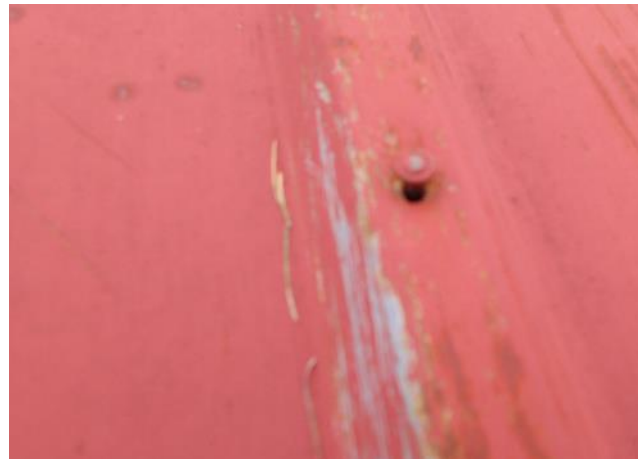
Kuva 28. Vesikatteen kiinnitysnaulat olivat paikoin nousseet ylös.

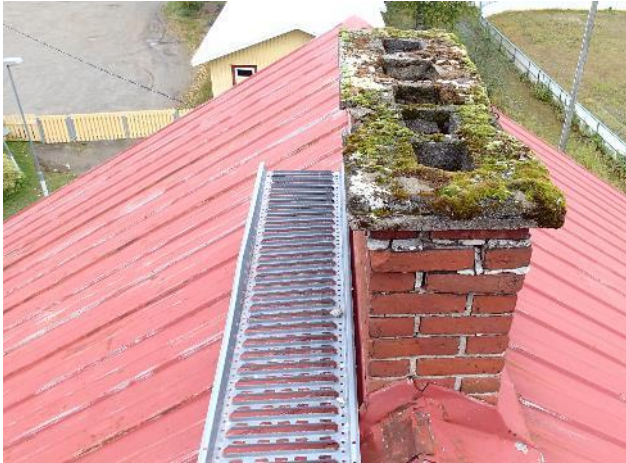
Kuva 30. Rakennuksen piippujen päällä ei ollut hattuja ja piipun yläosat olivat pahoin rapautuneet.

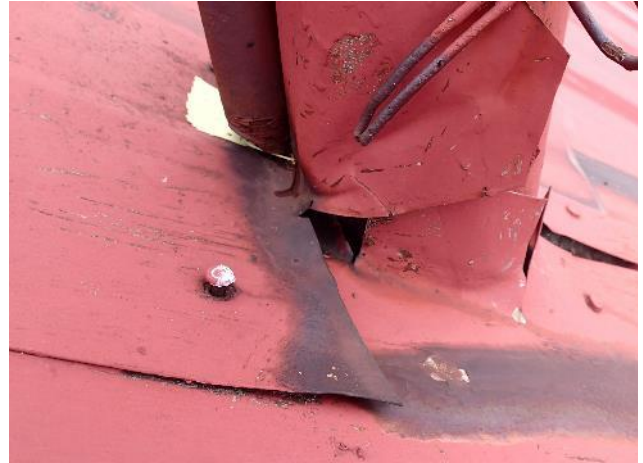
Kuva 31. Vesikatteen läpivienneissä oli silmämääräisesti epätiiveyttä.

- Läpivientien tiiveyksien tarkistaminen ja tarvittaessa tiivistäminen
