## **Asbesti- ja haitta-ainekartoitus**

Paukarlahden päiväkoti  
Paukarlahdentie 133  
71460 Paukarlahti

Kohteessa suoritettiin haitta-ainekartoitus 21.9.2017. Haitta-ainekartoituksen tekivät Sisäilmatalo Kärki Oy:n asiantuntija Anne Kekkonen.

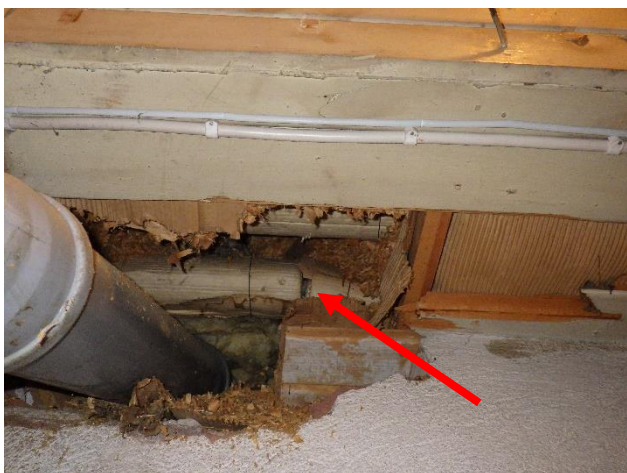
| Näyte | Materiaali / tila tai rakennusosa | Menetelmä<br>VM/EM* | Asbestipitoisuus |
|---|---|---|---|
| 1 | Kellarikerros, 01, porrashuone, putkieriste | VM | Sisältää asbestia, antofylliitti |

Kuva 2. Putkieriste sisältää asbestia

Kellarikerroksessa on asbestia sisältävällä massalla eristettyjä putkituksia, joita näkyviltä osin havaittiin vain yhdessä kohtaa. Näitä pahvieristeisiä putkituksia voi löytyä tyypillisesti myös välipohjista, joka on otettava huomioon välipohjien purkua suunnitellessa.

| | | <b>ASBESTIKARTOITUSPÖYTÄKIRJA</b> | | | | | | | | |
|---|---|---|---|---|---|---|---|---|---|---|
| 01 | Putkieriste | 100 | jm | 1. | x | | V | A | | 1) |

1) Putkieristettä esiintyy välipohjassa

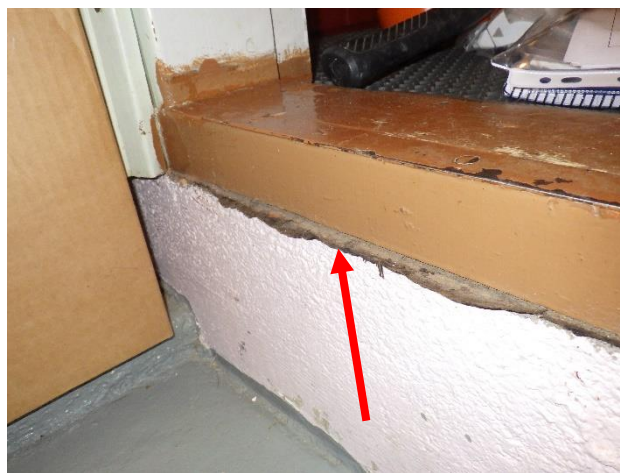
| Näyte | Materiaali / tila tai rakennusosa | Menetelmä<br>VM/EM* | Asbestipitoisuus |
|---|---|---|---|
| 17 | 1. krs, 17 tuulikaappi, oven alapuolella oleva bitumi-<br>huopa | VM | Sisältää asbestia, antofylliitti |

Kuva 3. Runkopuiden alla oleva bitumihuopa sisältää asbestia

Otetuissa näytteissä ei esiintynyt vaarallisen jätteen raja-arvon ylittäviä PAH-pitoisuuksia. Bitumihuopa betonirakenteita vasten olevien ulkoseinien ja kantavien väliseinien alajuoksun alla on kuitenkin asbestipitoinen. Tämä tulee ottaa huomioon ulkoseiniä ja välipohjarakenteita purkaessa. Myös muissa rakenteissa voi olla käytetty asbestipitoista bitumihuopaa, mistä tulee varmistua korjaustöiden yhteydessä.

| | | <b>ASBESTIKARTOITUSPÖYTÄKIRJA</b> | | | | | | | | |
|---|---|---|---|---|---|---|---|---|---|---|
| 17 | Bitumihuopa | 50 | jm | 17. | x | | V | C | ** | 2) |

2) Bitumihuopaa esiintyy betonirakenteita vasten olevia ulko- ja väliseinien runkopuiden alla, kellariin menevään portaikon alla osa bitumihuovasta rikkoutunut

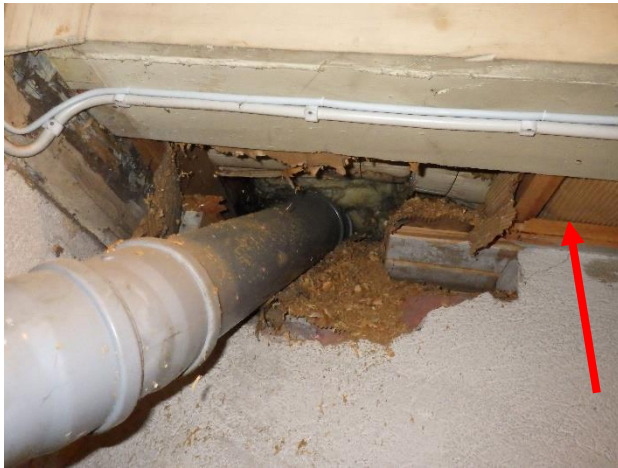
Kuva 4 kellarikerroksen välipohjan aaltopahvi ei sisällä asbestia.

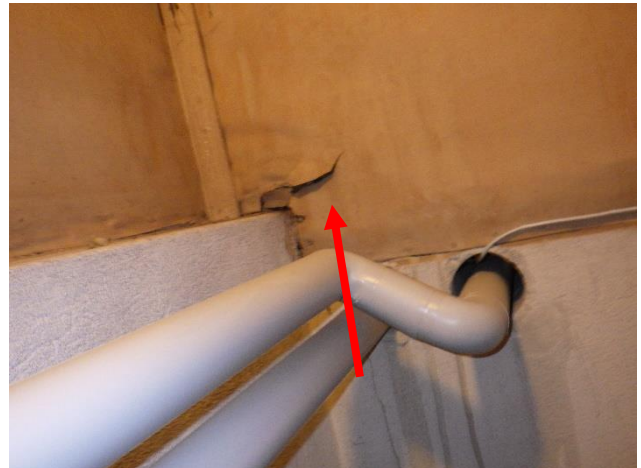
Kuva 5 kellarikerroksen väliseinän pahviverhous ei sisällä asbestia

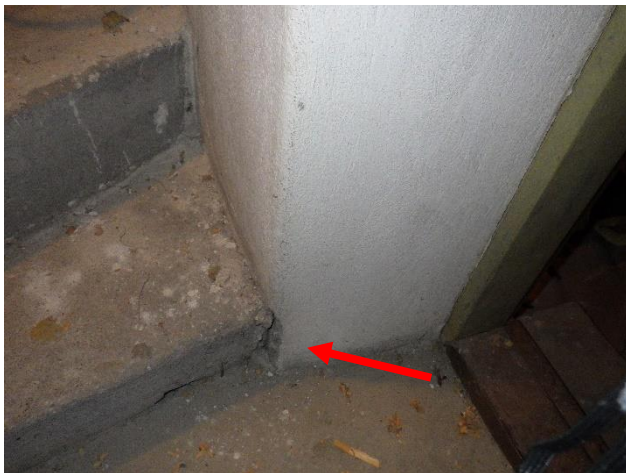
Kuva 6 kellarikerroksen maali ja rappaus ei sisällä asbestia

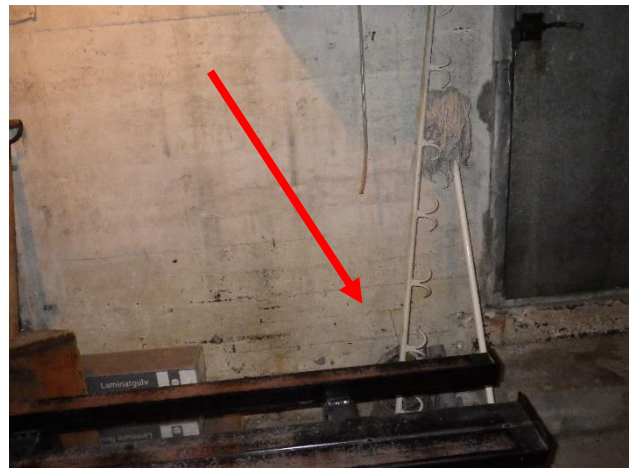
Kuva 7 kattilahuoneen maali ja piki ei sisällä asbestia.

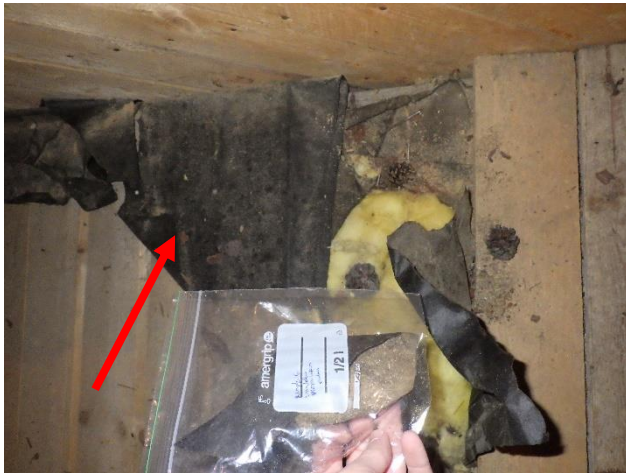
Kuva 8 yläpohjan pahvi ei sisällä asbestia.

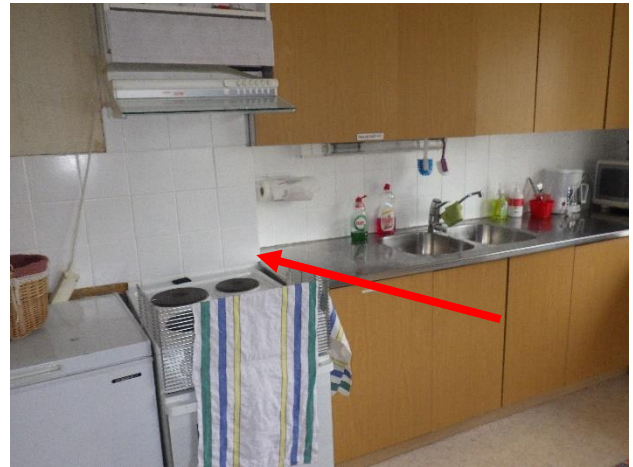
Kuva 9 keittiön 18 laatat sekä niiden kiinnitysliima ja saumausaine eivät sisällä asbestia.

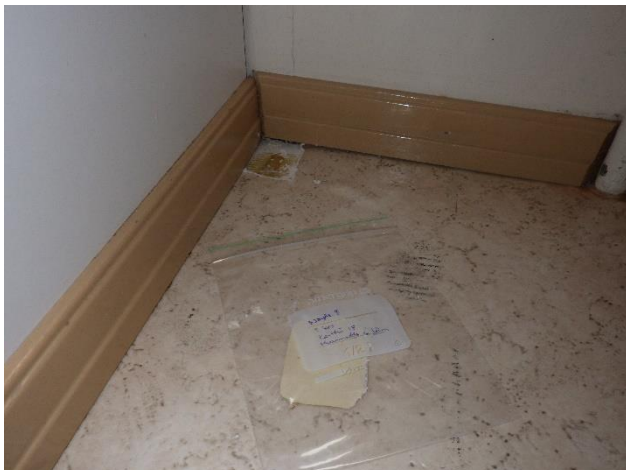
Kuva 10 keittiön 18 matto ei sisällä asbestia.

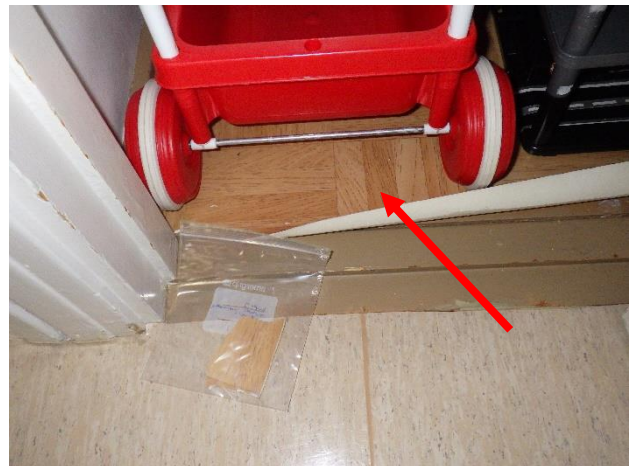
Kuva 11 komeron 19 matto ei sisällä asbestia

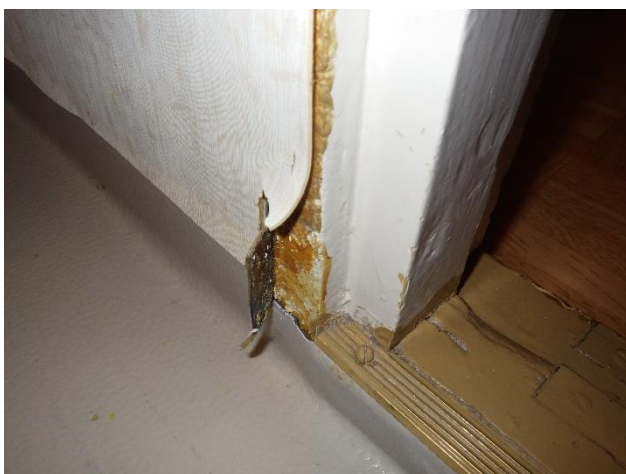
Kuva 12 WC:n 14 seinätapetti tai lattiamatto ei sisällä asbestia

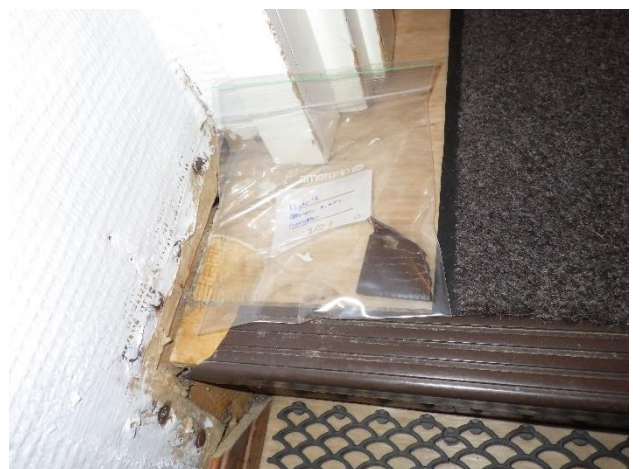
Kuva 13 tuulikaapin 17 matto tai portaalan reunus ei sisällä asbestia

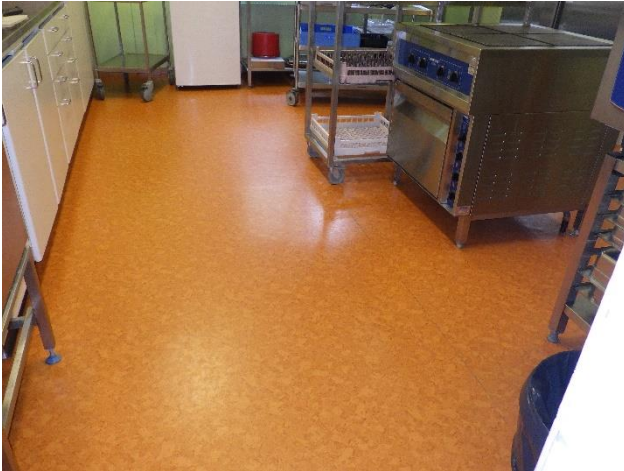
Kuva 14 keittolan 6 muovimatto ja liima ei sisällä asbestia.

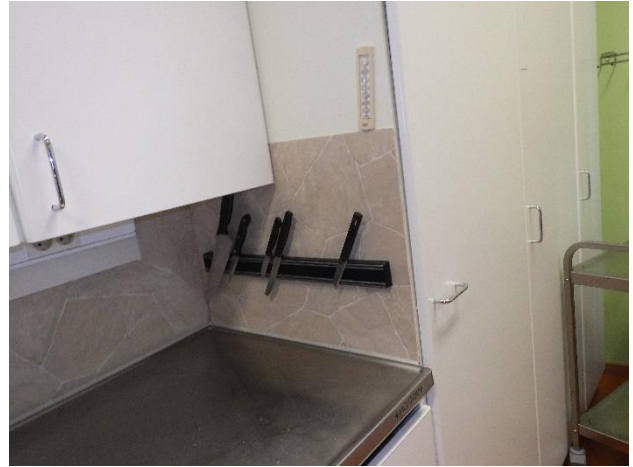
Kuva 15 Keittolan 6 seinätapetti ei sisällä asbestia

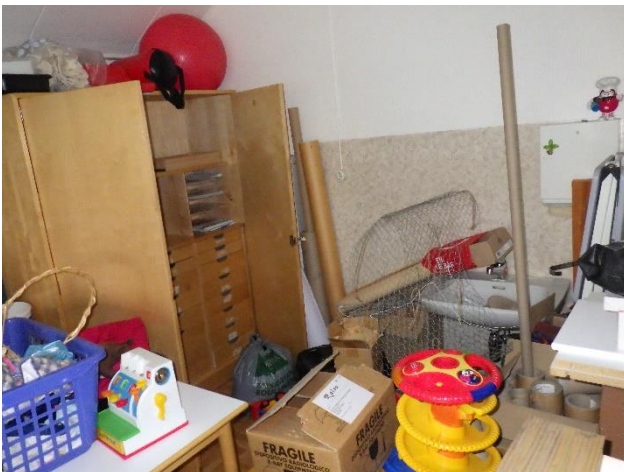
Kuva 16 Varaston 205 seinätapetti ei sisällä asbestia

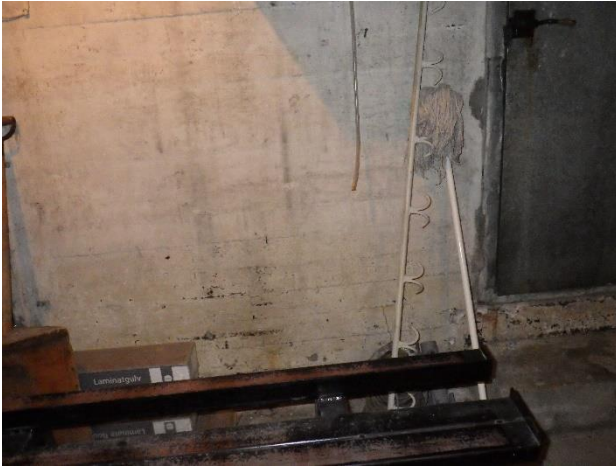
| | | Yhdisteet [mg/kg] | | | | | | | | | | | | | | | | |
|---|---|---|---|---|---|---|---|---|---|---|---|---|---|---|---|---|---|---|
| 1 | Kellarikerros, o2, kattilahuone, väliseinän piki-sively | < 2 | < 2 | < 2 | < 2 | 15 | < 2 | 13 | 12 | < 2 | 8,1 | < 2 | < 2 | < 2 | < 2 | < 2 | < 2 | 48 |

Kuva 17. Kattilahuoneen bitumisively ei sisällä haitallisia määriä PAH-yhdisteitä

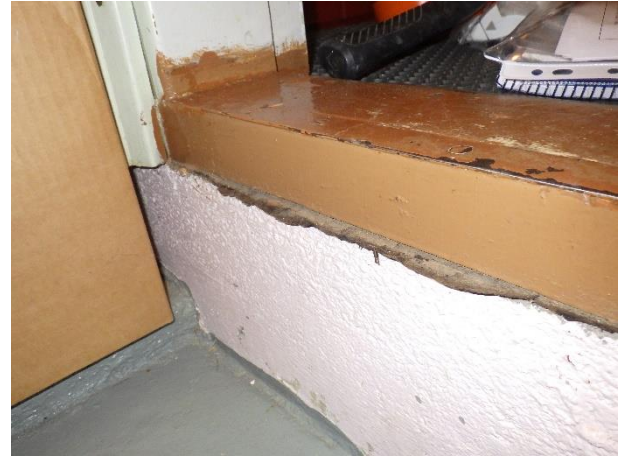
| | | Yhdisteet [mg/kg] | | | | | | | | | | | | | | | | |
|---|---|---|---|---|---|---|---|---|---|---|---|---|---|---|---|---|---|---|
| 2 | 1. krs, 17 tuuli-kaappi, oven alapuolella oleva bitumihuopa | < 2 | < 2 | < 2 | < 2 | 6,9 | < 2 | 6,4 | 4,9 | < 2 | 7,3 | < 2 | < 2 | < 2 | < 2 | < 2 | < 2 | < 30 |

Kuva 18. Runkopuiden alla oleva bitumihuopa ei sisällä haitallisia määriä PAH-yhdisteitä

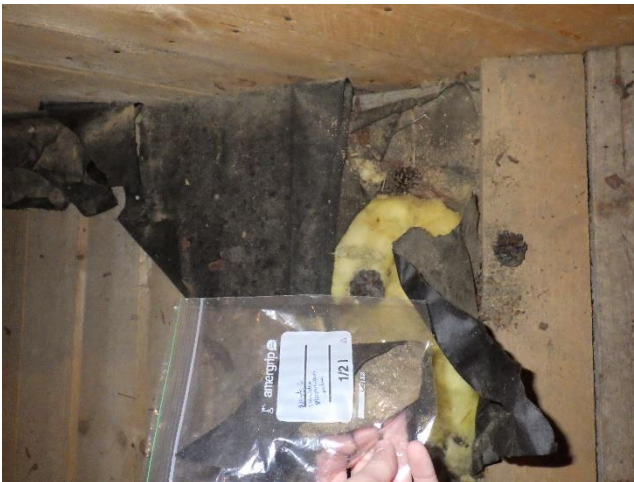
| | | Yhdisteet [mg/kg] | | | | | | | | | | | | | | | | |
|---|---|---|---|---|---|---|---|---|---|---|---|---|---|---|---|---|---|---|
| 3 | Yläpohja, pahvi | < 2 | < 2 | < 2 | < 2 | < 2 | < 2 | < 2 | < 2 | < 2 | < 2 | < 2 | < 2 | < 2 | < 2 | < 2 | < 2 | < 30 |

Kuva 19. Yläpohjan pahvi ei sisällä haitallisia määriä PAH-yhdisteitä
