# RAKENNUSTEKNISET LISÄTUTKIMUKSET

10.5.2013

Kiteen kaupunki  
Kesälahden terveyskeskus  
Ratsumestarintie 9  
59800 Kesälahti

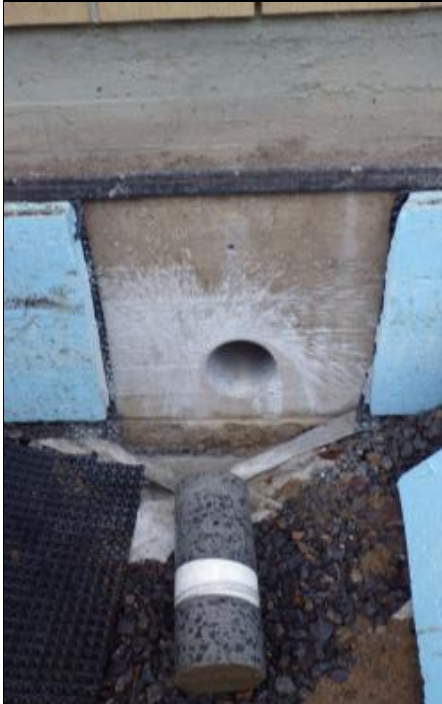
Kuva 1. Sokkelin rakennetutkimuskohta.

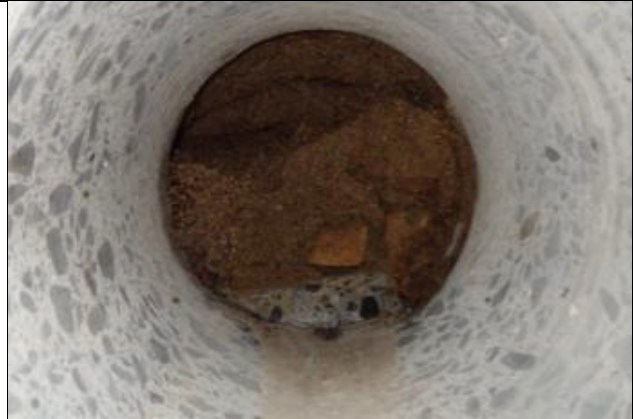
Kuva 2. Näkymä sokkelin porausreiästä täyttösorakerokseen.

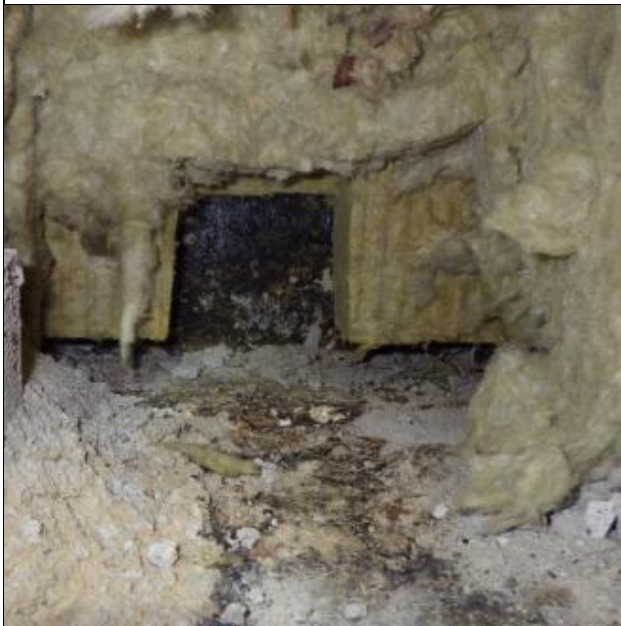
Kuva 3. Huoneen 17 rakenneavauskohdassa näkyvissä valesokkelin sisäpuolinen bitumieristettä.

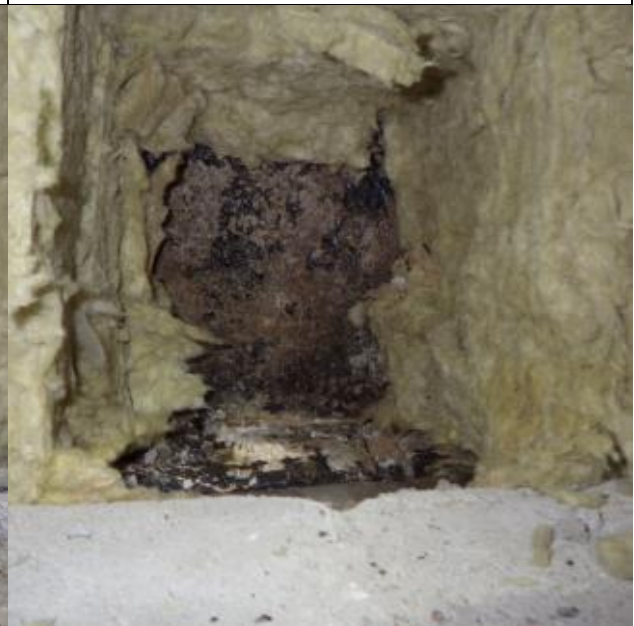
Kuva 4. Huoneen 7 rakenneavauskohdassa valesokkelin sisäpuolinen bitumieriste on vaurioitunut.

Sokkelirakenteessa ei todettu korjausta vaativia rakenteellisia vaurioita eikä rakenteeseen ole jätetty rakennusaikaisia muottirakenteita. Sokkelin halkaisueriste on EPS-eristelevyä, jonka materiaali on herkkä kosteus- ja mikrobivaurioitumiselle. Ns. valesokkelirakenteen sisäpinnalla olevassa bitumisivelyssä todettiin vaurioitumista, minkä vuoksi bitumisively ei ole estänyt lämmöneristekerroksen alaosaan, ulkopuolelta kohdistuvaa kosteusrasitusta. Bitumin vaurioituminen oli selkeämpää tutkimuskohdassa (H7), joka on ollut osittain maanpinnan tason alapuolella, kuin maanpinnan tason yläpuolella olevassa rakenteessa (H17).

Sokkelirakenteessa ei ole korjaustarvetta. Valesokkelin sisäpuolisen vesieristyksen korjauksen tarve määritellään ulkoseinän alaosaan kohdistuvien korjausten suunnittelussa.

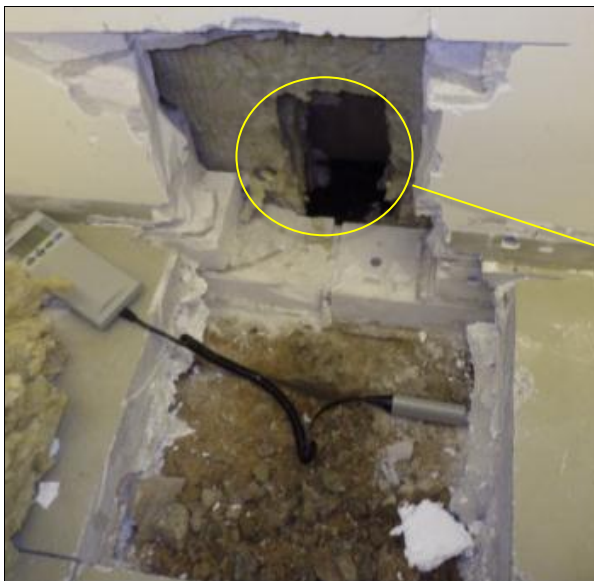
- Mineraalivillaeristeen alaosaan otetussa mikrobinäytteessä (näyte 1) todettiin epäily mikrobikasvusta materiaalissa. Näytteessä todettiin mm. *A.versicolor* -indikaattorimikrobia (+47). Vertailunäytteessä (näyte 2), joka otettiin 0,4 m lattipinnan tason yläpuolelta, ei todettu mikrobikasvua materiaalissa.

Kuva 5. Alapohjan ja ulkoseinän rakennetutkimuskohta varastossa 102.

- Yhdyskäytävän pohjoispuolen seinärakenteen alaosan lämmöneristeessä todettiin epäily mikrobikasvusta materiaalissa. Korkeammalta otetussa vertailunäytteessä mikrobivaurioitumista ei todettu. Todetuista mikrobivaurioista aiheutuva sisäilmahaittariski on vähäinen kun huolehditaan siitä, ettei lämmöneristekerroksen ja sisätilan välillä ei ole ilmayhteyttä, mikä mahdollistaisi mikrobiepäpuhtauksien kulkeutumisen rakenteista sisäilmaan.

- Yhdyskäytävän eteläseinän kosteusvaurion syyn (kosteuslähteen) selvittäminen ja korjaaminen.
- Eteläseinän ja Aurinkorinteen puoleisten seinien mikrobivaurioituneiden lämmöneristeiden uusiminen.
- Pohjoispuolen ulkoseinärakenteen ja sisäilman välisen ilmayhteyden sulkeminen.
  - Tiiliverhouksen mahdollisten halkeamien ja tiilisauvojen tiivistäminen tasote-kerroksella.
  - Ulkoseinän ikkunarakenteiden välisten liitoskohtien tiivistäminen esim. vesieristejärjestelmän tuotteilla.

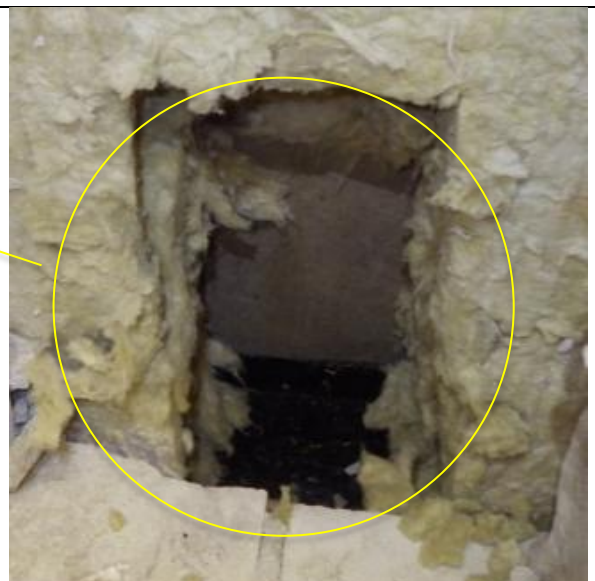
Kuva 6. Eristetilän pohjalla on bitumisively.

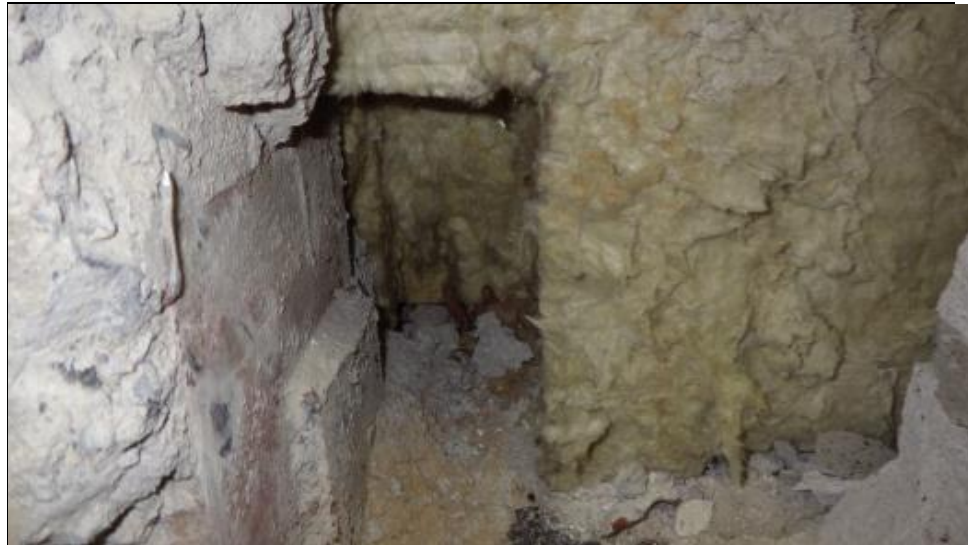
- Mineraalivillaeristeen alaosa otetussa mikrobinäytteessä (näyte 5) todettiin epäily **mikrobikasvusta materiaalissa**. Näytteessä todettiin mm. *A. penicillicoides/restrictus* -indikaattorimikrobeja (+13). Vertailunäytteessä (näyte 6), joka otettiin 0,2 m lattiapinnan tason yläpuolelta, **ei todettu mikrobikasvua** materiaalissa.

Kuva 7. Ulkoseinän rakennetutkimuskohta huoneessa 17. Mineraalivilla-eristeestä on jäänyt pala pois rakennusaikana. Vasemmalla betoni-pilari, joka on ankkuroitu sokkeli-rakenteeseen teräskiinnikkeen avulla.

- Terveyskeskussiivestä, huoneen 17 kohdalta, tehdyssä tutkimuksessa lämmöneristeen alaosassa todettiin epäily mikrobikasvusta materiaalissa. Korkeammalta otetussa vertailunäytteessä ei todettu mikrobivaurioitumista. Todetusta mikrobivauriosta aiheutuva sisäilmahaittariski on vähäinen kun huolehditaan siitä, ettei lämmöneristekerroksen ja sisätilan välillä ei ole ilmayhteyttä.
- Kantavan betonipilarin juuressa, ulkoseinän lämmöneristeessä todettu eristevika sekä tuulensuojaeristeen alapään ja sokkelin välissä oleva rako heikentävät rakenteen rakennusfysikaalista ja lämpöteknistä toimivuutta merkittävästi.

- Ulkoseinän lämmöneristevikojen korjaaminen, ulkoseinärakenteeseen liittyvän kantavan betonipilarin alapään juuresta. Korjausten yhteydessä tehdään samankaltaisten rakennekohtien tarkastus ja mahdollisten eristevikojen korjaus

- Rakennuksen ulkovaippaan kohdistuvat tiivistyskorjaukset
  - Tiiliverhouksessa olevien halkeamien ja tiilisaumojen tiivistäminen tasoitekerroksella.
  - Ulkoseinän ja ikkunarakenteiden välisten liitoskohtien sekä alapohjan ja ulkoseinän liitoksen tiivistäminen esim. vedeneristejärjestelmän tuotteilla.

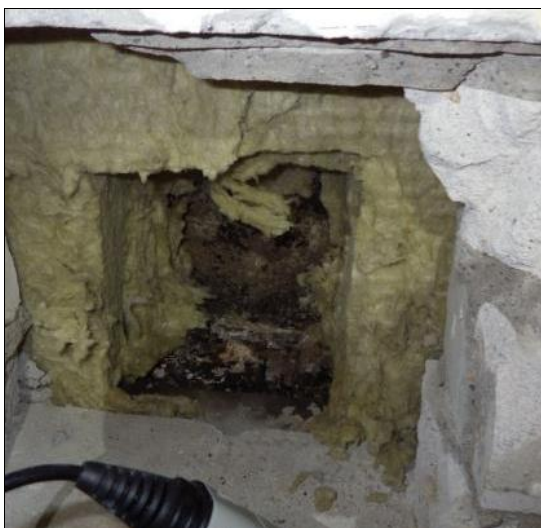
Kuva 8. Ulkoseinän rakennetutkimuskohta huoneessa 7.

- Vuodeosastosiiven huoneen 7 kohdalta tehdyssä tutkimuksessa lämmöneristeen alaosassa todettiin selvä mikrobikasvu eristemateriaalissa. Korkeammalta otetussa vertailunäytteessä todettiin epäily mikrobivaurioitumisesta eristemateriaalissa. Vaurioitumisen on aiheuttanut rakenteen ulkopuolinen kosteusrasitus koska ennen vuotta 2010, ulkopuolelle tehtyjä ulkopuolen korjauksia, perustusten ulkopuolisen maanpinnan taso on sijainnut selvästi korkeammalla seinän alaosan korkeustasoa.
- Rakenteissa todetuista mikrobivauriosta aiheutuva sisäilmahaittariski on merkittävä, mikäli sisäilmaan pääsee leviämään mikrobi-epäpuhtauksia (itiöitä, toksiineja yms.). Aikaisemmissa sisäilmatutkimuksissa ulkoseinärakenteiden kautta todettiin tapahtuvan korvausilmavirtauksia sisäilmaan ja huoneilmasta otetuissa ilmanäytteissä todettiin esiintyvän aktinobakteereja, samoin kuin nyt otetuissa materiaalinäytteissä.

- A) Mikrobivaurioituneiden lämmöneristeiden uusiminen seinän alaosan alueelta.
- Korjaustavan etuna on se, että rakenteeseen ei jää sisäilmahaittariskiä aiheuttavia mikrobiepäpuhtauksia. Haittapuolena on korkeaksi nousevat korjauskustannukset.
- B) Ulkoseinärakenteen sisävaipan ja siihen liittyvien rakenteiden liitosten tiivistäminen ilmatiiviiksi
- Korjaustavan haittapuolena on sisäilmariskiä aiheuttavien mikrobiepäpuhtauksien jääminen rakenteeseen.
  - Tiivistyskorjauksessa tulee ottaa huomioon seuraavaa
    - Tiiliverhouksen mahdollisten halkeamien ja tiilisaumojen tiivistäminen tasoitekerroksella
    - Ulkoseinän ja ikkunarakenteiden välisten liitokohtien sekä alapohjan ja ulkoseinän liitoksen tiivistäminen esim. vesieristejärjestelmän tuotteilla
    - Tiivistyskorjausten onnistuminen tulee varmistaa vuotoilmamittausten avulla.

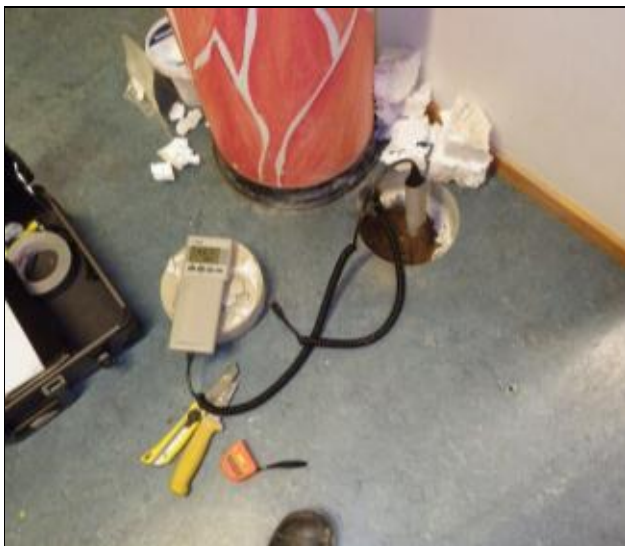
- Rakennuksen keskialueella (käytävä 161), kantavaa betonipilaria vasten olevasta lämmöneristelevyn pinnasta otetussa materiaalinäytteessä todettiin **epäily mikrobikasvusta materiaalissa**. Vertailunäytteessä, joka otettiin huoneesta 17, ulkoseinällä olevan pilarin vierestä ei todettu mikrobikasvua materiaalissa.

Kuva 9. Alapohjan rakennetutkimuskohta käytävässä 161. Alapohjalaatan paksuus tutkimuskohdassa on 60 mm.

- Käytävän 161 alapohjarakenteeseen tehdyssä rakennetutkimuksessa todettiin täyttösorassa ja lämmöneristeessä normaalia korkeampia rakennekosteuden arvoja, mikä on aiheutunut maaperän kosteuden kapillaarisesta kosteuden noususta pilarianturan kohdalla. Em. alueella täyttösorassa todettiin selvää mikrobikasvua, mm. kosteusvauriota indikoivia lajikkeita ja sädesieniä. Alapohjan täyttösoran kapillaarisen nousukorkeuden todettiin olevan em. tutkimuskohdassa 66 cm.

- Alapohjarakenteen ja alustatäytön uusiminen ongelma-alueilla
  - Vähimmäiskorjausalueena on terveyskeskussiiven keskilattia-alueella olevien pilarien ympärysalueet.
  - Korjauksen yhteydessä uusittavan alapohjan alueelle tulee asentaa tuuletusputkisto
- Vuodeosastosiiven keskilattia-alueen pilareiden kohdalta tulee tehdä lisätutkimuksia, joilla selvitetään onko siellä sama ongelma kapillaarisen kosteuden nousun suhteen kuin terveyskeskussiivessä.
- Alapohjarakenteiden ja niihin liittyvien seinä- ja pilarirakenteiden liitosten tiivistäminen höyrytiiviksi esim. vedeneristysjärjestelmän tuotteilla tai lattiamaton ylösnostolla.

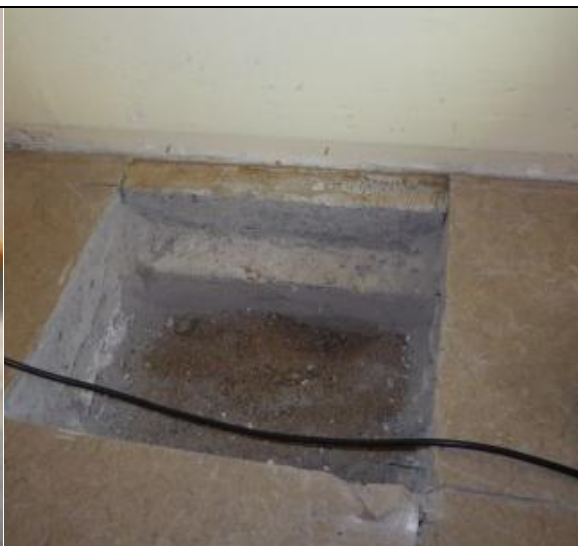
- Huoneen 7 rakenneavauskohdassa oli näkyvissä huoneiden välisen betoniseinän antura. Antura on perustettu täyttösoran päälle. Anturan paksuus noin 120 mm. Alapohjan betonilaatta oli valettu osin betonianturan päälle (140 mm:n matkalla). Tutkitussa kohdissa seinän alaosassa ja alapohjan betonilaatassa ei todettu kosteuspoikkeamaa pintakosteusosoittimella.

Kuva 10. Alapohjan rakennetutkimuskohta huoneessa 7. Kuvassa näkyy betoniväliseinän anturaa.

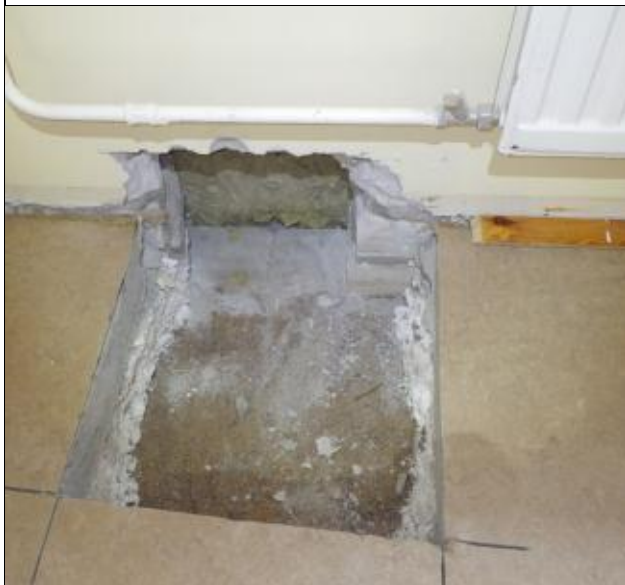
Kuva 11. Alapohjan ja ulkoseinän rakennetutkimuskohta huoneessa 7.

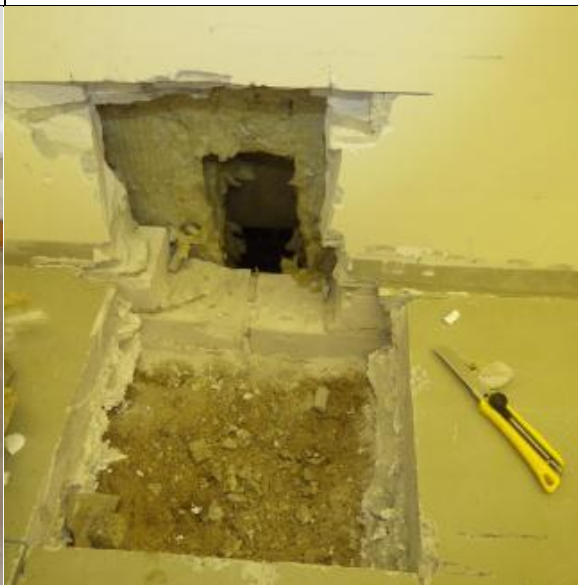
Kuva 12. Alapohjan rakennetutkimuskohta varastossa 108.
