II. RAKENNUSTEKNISET LISÄTUTKIMUKSET

10.7.2013

Kiteen kaupunki
Kesälahden terveyskeskus
Ratsumestarintie 9
59800 Kesälahti

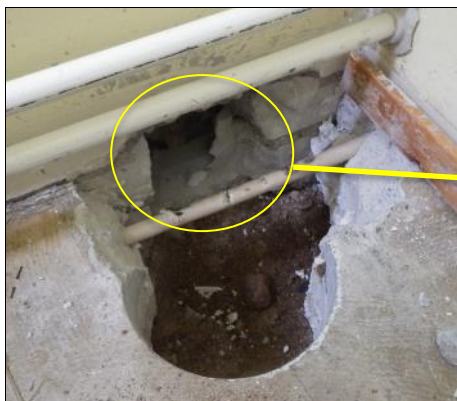
RT3, US-rakenne huoneessa 131 (2)

- Rakenneavauskohdassa maanpinnan taso on ulkoseinärakenteen alaosan tasoa alempana.
- Perustuksen yläpinnan taso on noin -200 mm lattiapinnan tason alapuolella.
- Valesokkelin sisäpinnassa vesieristeenä toimiva bitumikerroksessa todettiin vähäisiä vaurioita rakenteen alaosassa.
- Mineraalivillaeristeen alareunasta otetussa mikrobinäytteessä (näyte 5) todettiin epäily mikrobikasvusta materiaalissa. Näytteessä esiintyi vähän yksittäisiä indikaattorimikrobeja ja kohtalaisesti sädesieniä (++) (17). Vertailunäytteessä (näyte 6), joka otettiin lattiapinnan tasosta, ei todettu mikrobikasvua.

Kuva 1. Ulkoseinän ja alapohjan rakennetutkimuskohta huoneessa 131 (2).

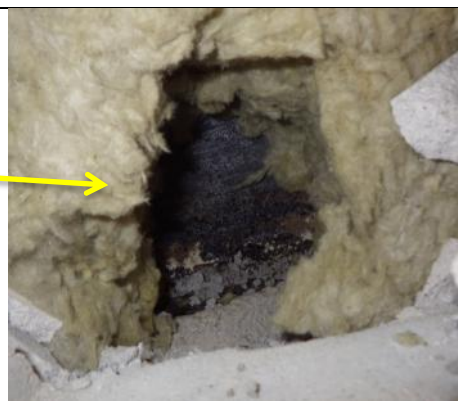
Kuva 2. Ulkoseinän rakennetutkimuskohta huoneessa 131 (2).

Huoneen 131 (2) kohdalta tehdyssä tutkimuksessa ulkoseinän lämmöneristeen alaosa- ja lattianpinnan tasosta otetussa näytteessä ei todettu merkittävää mikrobivaurioitumista. Em. ulkoseinä on rakennuksen lounaissivulla, joka on maastollisesti ns. alarinteen puolella, minkä vuoksi maaperästä aiheutuva kosteusrasitus seinärakenteen alaosalta on ollut vähäistä.

Huoneen 131 ulkoseinärakenteeseen sekä kosteus- ja mikrobiologisesti samankuntoisiin ulkoseinärakenteisiin suositellaan kohdistettavaksi seuraavia korjaustoimenpiteitä:

- Rakennuksen ulkovaippaan kohdistuvat tiivistyskorjaukset
 - Tiiliverhouksessa olevien halkeamien ja tiilisaumojen tiivistäminen tasoitekerroksella
 - Ulkoseinän ja ikkunarakenteiden välisten liitoskohtien sekä alapohjan ja ulkoseinän liitoksen tiivistäminen, esim. vedeneristejärjestelmän tuotteilla
- Ulkoseinän lämmöneristevikojen korjaaminen ulkoseinärakenteeseen liittyvien kantavien betonipilareiden juuresta

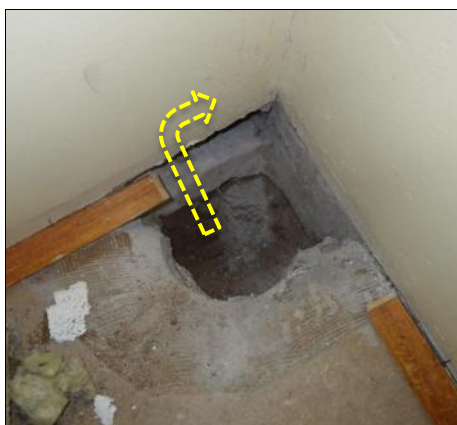
- Ulkoseinärakenne on samankaltainen kuin RT3
- Mineraalivillalämmöneristeen alaosaan todettiin puuttuvan pala kantavan betonipilarin ankkurointiteräksen viereiseltä alueelta. Aikaisemmassa tutkimuksessa lämmöneristettä puuttui samankaltaisesta rakenteesta huoneessa 17 (TK-siipi).
- Valesokkelin sisäpinnassa vesieristeenä toimiva bitumisivelyssä todettiin nurkka-alueella vaurioita. Pilarin kohdalta bitumointi puuttui lähes kokonaan.
- Mineraalivillaeristeen alareunasta otetussa mikrobinäytteessä (näyte 9) ja lattiapinnan tasosta otetussa vertailunäytteessä (näyte 10), todettiin molemmissa näytteissä **selvä mikrobikasvu materiaalissa**. Näytteessä esiintyi runsaasti indikaattorimikrobeja (mm. *A. versicolor*) sekä bakteerikasvua.

Kuva 3. Ulkoseinän rakennetutkimuskohta huoneessa 144 (4). Kuva 4. on otettu rakenneavauksen sisältä oikealle.

Vuodeosastosiiven huoneen 144 (4) kohdalta tehdyssä tutkimuksessa ulkoseinän alaosan lämmöneristeissä todettiin **selvä mikrobikasvu eristemateriaalissa**. Vaurioitumisen on aiheuttanut rakenteen ulkopuolinen kosteusrasitus. Ennen vuotta 2010, ulkopuolelle tehtyjä ulkopuolen korjauksia, perustusten ulkopuolisen maanpinnan taso on sijainnut selvästi korkeammalla seinän alaosan korkeustasoa.

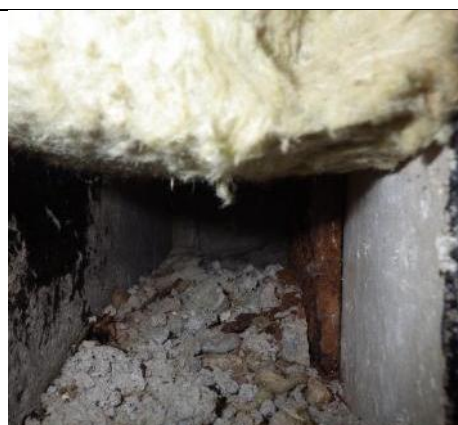
Kuva 4. Ulkoseinän rakennetutkimuskohta huoneessa 144 (4). Pilarin juuresta puuttuu lämmöneriste.

Seinän kantavan pilarin juuressa todettu eristevajaus heikentää rakenteen rakennusfysikaalista ja lämpöteknistä toimivuutta merkittävästi.

- Tiivistyskorjausten onnistuminen tulee varmistaa vuotoilmamittausten avulla.
 - Ulkoseinän lämmöneristevikojen korjaaminen ulkoseinärakenteeseen liittyvien kantavien betonipilareiden juuresta

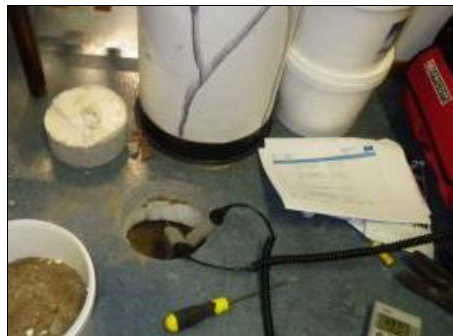
- Rakennuksen keskialueella (käytävä 161), kantavan betonipilarin läheisyydessä (mittapiste RH1, 10.7.2013), alapohjan täyttösoran ja alapohjaeristeiden rakennekosteuden todettiin olevan koholla verrattuna ulkoseinän viereisellä alueella tehtyihin kosteusmittauksiin. Kosteuden nousu alapohjarakenteeseen tapahtuu kapillaarisesti maaperästä, pilarianturan kautta. Pilarianturan yläpinnan korkeustaso on noin -300 mm lattiapinnan tasosta.

- Pilarin viereisellä alueella, muovipinnoituksen ja betonin välinen kosteus oli koholla (RH 85,1 %). Vertailumittaus tehtiin alueelta, jossa ei ole pilarianturaa, siinä kosteus oli alhaisemmalla tasolla, kuitenkin hieman normaalia korkeampi (RH 70,9 %).

- Kantavan pilarin, muovisen jalkalistan alta, lattian rajasta mitattu kosteus (85,1 %) oli koholla, mikä viittaa betonipilarin kautta kapillaarisesti maaperästä nousevaan kosteuteen. Pintakosteudenosoittimella todettiin pilarin alaosan kosteusarvojen pienentyvän muovisen jalkalistan yläpuolella olevassa rakenteessa.

- Sorasta otetussa materiaalmikrobinäytteessä (näyte 2) todettiin **selvä mikrobikasvu materiaalisissa**. Näytteessä esiintyi mm. sädesieniä runsaasti (+++(23)). Kantavaa betonipilaria vasten olevan lämmöneristelevyn pinnasta otetussa materiaalinäytteessä (näyte 1) todettiin myös **selvä mikrobikasvu materiaalisissa**. Näytteessä esiintyi samoja kosteusvauriomikrobeja, kuin sorasta otetussa näytteessä, mutta ei bakteereja.

Kuva 5. Alapohjan rakennetutkimuskohda käytävällä 161.

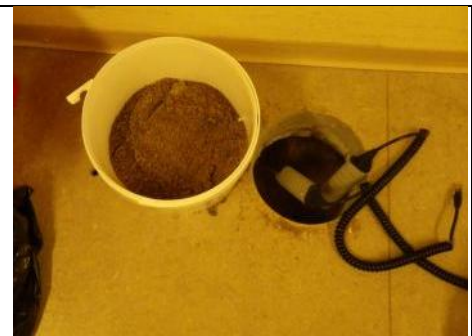
- Alapohjan täyttösoran ja alapohjaeristeiden kosteuspitoisuuden todettiin olevan koholla verrattuna ulkoseinän viereisellä alueella tehtyihin kosteusmittauksiin ja samaa tasoa RT1 tutkimuskohdan kanssa. Kosteuden nousu alapohjarakenteeseen tapahtuu kapillaarisesti maaperästä, pilarianturan kautta. Pilarianturan yläpinnan korkeustaso on noin -200 mm lattiapinnan tasosta.
- Pilarin viereisellä alueella, alapohjan betoni-laataassa todettiin pintakosteuspoikkeamaa.

- Sorasta otetussa materiaalmikrobinäytteessä (näyte 4) todettiin **selvä mikrobikasvu materiaalisissa**. Näytteessä esiintyi mm. sädesieniä runsaasti (+++(22)). Kantavaa betonipilaria vasten olevan lämmöneristelevyn pinnasta otetussa materiaalinäytteessä (näyte 3) todettiin **epäily mikrobikasvusta materiaalisissa**. Näytteessä esiintyi vähäisesti samoja kosteusvauriomikrobeja, kuin sorasta otetussa näytteessä.

Kuva 6. Alapohjan rakennetutkimuskohda RT2, käytävällä 178.

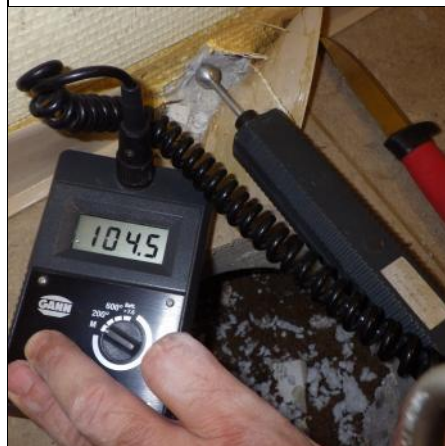
- Kantavan betonipilarin alaosassa, lattiapinnan tason alapuolisessa osassa ja lattian tason yläpuolella, muovisen jalkalistan takana todettiin poikkeavaa kosteutta, joka pieni heti muovisen jalkalistan yläpuolella olevassa rakenteessa. Tutkimuskohdassa, jalkalistan alla, havaittiin mikrobiperäinen haju ja sokeritoukkia. Em. havainnot viittaavat betonipilarin kautta kapillaarisesti nousevaan kosteuteen maaperästä.

Kuva 7. RT2. Pilarin kohdalla muovisen jalkalistan takana rakenteen kosteus koholla.

- Em. pilareiden juureen suositellaan tehtäväksi jalkalista esim. mosaiikkilaatoista pilarirakenteesta nousevan kosteuden haihtumisen mahdollistamiseksi.

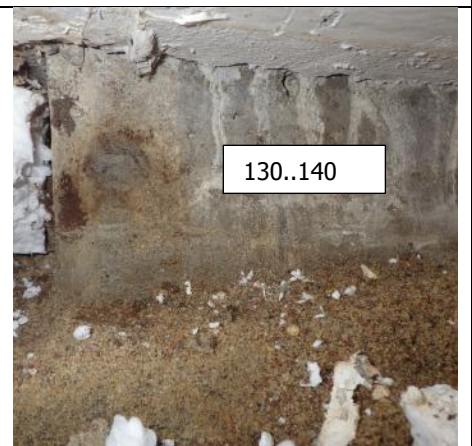
Kuva 8. RT2. Kuva otettu alapohjatilasta. Pystyosa on betonipilaria. Yläreunassa näkyy alapohjalaatan alapinta. Pilarin kohdalta on poistettu alapohjan lämmöneriste. Pintakosteusosoittimen lukema pilarissa oli 130..140.

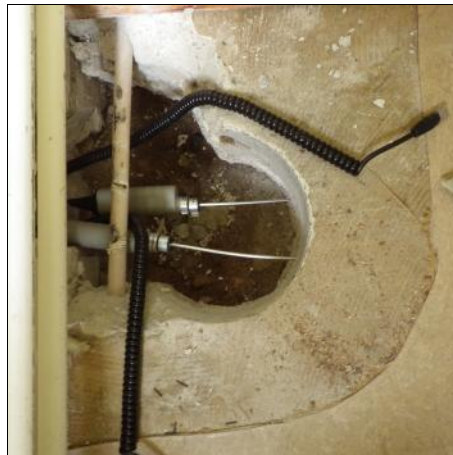
- Alapohjan täyttösoran ja alapohjaeristeiden kosteuspitoisuuden todettiin olevan tavanomaisella tasolla.
- Sorasta otetussa materiaalmikrobinäytteessä (näyte 7) todettiin **selvä mikrobikasvu materiaalissa**. Näytteessä esiintyi penicillium-mikrobeja runsaasti (+++) sekä bakteereita, mutta niukasti sädesieniä.
- Alapohjan täyttösoran kapillaarinen nousukorkeus (näyte 3) oli keskimäärin 28 cm. Kahden näytteen poikkeama oli ± 0 cm.

Kuva 9. Alapohjarakenteen kosteusmittausta RT3-kohdasta.

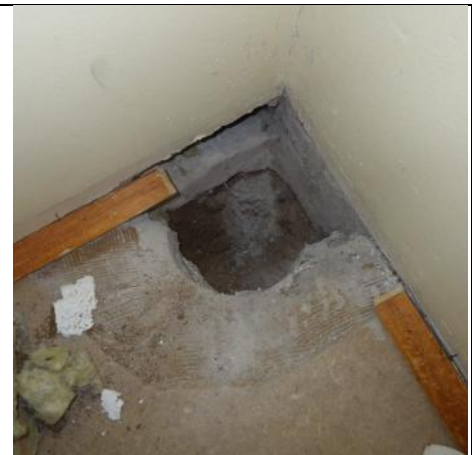
- Alapohjan täyttösoran kosteuspitoisuuden todettiin olevan tavanomaisella tasolla.
- Lämmöneristeistä mitatut rakennekosteudet olivat koholla verrattuna RT4 mittaustuloksiin.
- Sorasta otetussa materiaalmikrobinäytteessä (näyte 10) todettiin **selvä mikrobikasvu materiaalissa**. Näytteessä esiintyi mm. sädesieniä runsaasti (+++(57)).
- Alapohjan täyttösoran kapillaarinen nousukorkeus (näyte 4) oli keskimäärin 36 cm. Kahden näytteen poikkeama oli ± 2 cm.
- Rakennetutkimuskohdassa alapohjan betonirakenteessa havaittiin sähkökaapelin suoja-putki, mikä tulee ottaa huomioon alapohjaan kohdistuvien korjausten suunnittelussa.

Kuva 10. Alapohjan rakennetutkimuskohdasta (RT4) huoneessa 144 (4).
