**RAKENNUSTEKNINEN KUNTOTUTKIMUS**  
**13. – 22.11.2007**

**KESÄLAHDEN KUNTA**  
**TERVEYSASEMA**

**RATSUMESTARINTIE 9 B**  
**59800 KESÄLAHTI**

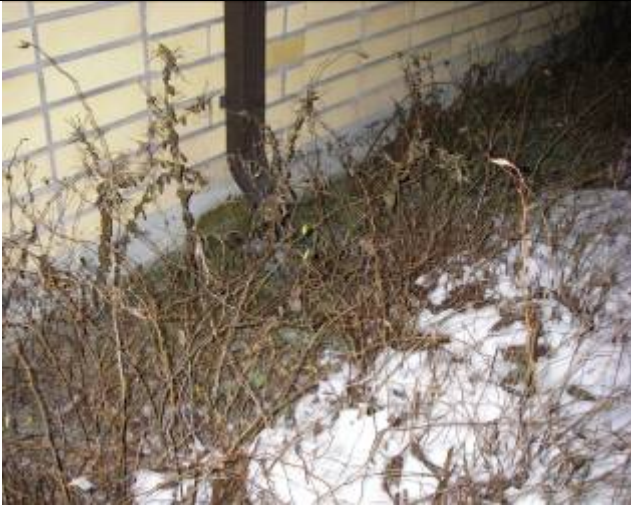
Sadevedet on johdettu vesikatolta pois metallisten sadevesikourujen ja syöksytorvien kautta betonisiin loiskekuppien ja kourujen kautta maastoon. Betoniset loiskekupit ja kourut olivat pääsääntöisesti toimimattomia (tukossa ja liikkuneet), jonka vuoksi syöksytorvilta tulevat sadevedet eivät pääse kouruja pitkin pois perustuksilta vaan imeytyvät perustusten juurelle, aiheuttaen ylimääräistä kosteusrasitusta perustusrakenteille.

**Kuva 1.** Perustusten kosteusrasitusta lisää puutteet maanpinnan muotoilussa, epäkuntoiset betoniset sadevesikourut sekä kasvillisuus seinän vierustalla.

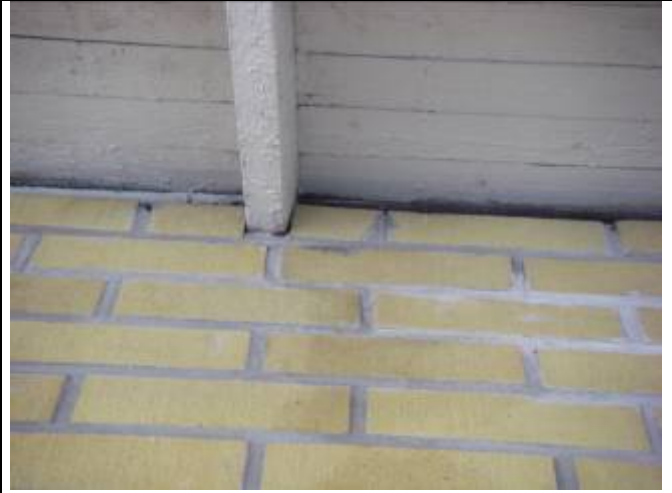
Vesikaton aluskate päättyy räystäällä ulkoseinälinjan tasalle, lisäksi aluskatteen ja ruodelaudoituksen välissä räystäällä ei ole riittävää tuuletustilaa. Tämä aiheuttaa tiilverhoukselle sekä ruodelaudoitukselle (aluskatteen päättymiskohdalla) kosteusvaurioitumisriskin.

**Kuva 2.** Aluskate päätytty ulkoverhouslinjan tasalle. Aluskatteen päältä valunut vesi on kastellut tiiliseinää.

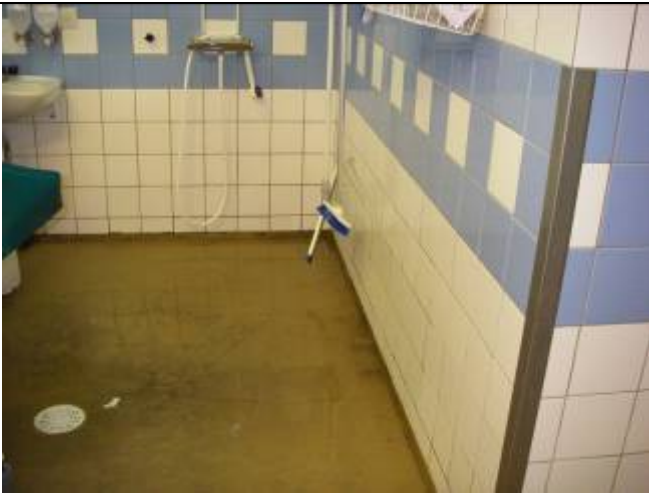
Vuodeosaston pesuhuoneen lattiapinnoitteena on akryylibetoni. Akryylibetonipinnoitteessa oli havaittavissa hiushalkeamia ja kosteuden aiheuttamia värimuutoksia. Pintakosteuskartoitusta tilaan ei voitu tehdä lattian ollessa märkä tutkimushetkellä.

**Kuva 3.** Pesuhuoneen 124 lattiapinnnoitteessa värimuutoksia ja hiushalkeamia

- Vuodeosaston pesuhuoneen lattiapäällysteen (akryylibetoni) uusiminen suositellaan tehtäväksi lähivuosien aikana, sen huonokuntoisuuden ja lattiassa esiintyvien hiushalkeamien takia. Ennen uuden pinnoitteen asentamista lattian kosteustekninen kunto tulee varmistaa kosteusmittauksilla ja tarvittaessa lattiarakennetta tulee kuivattaa koneellisesti riittävän (kts. edellinen kappale) päällystämiskosteuden saavuttamiseksi.

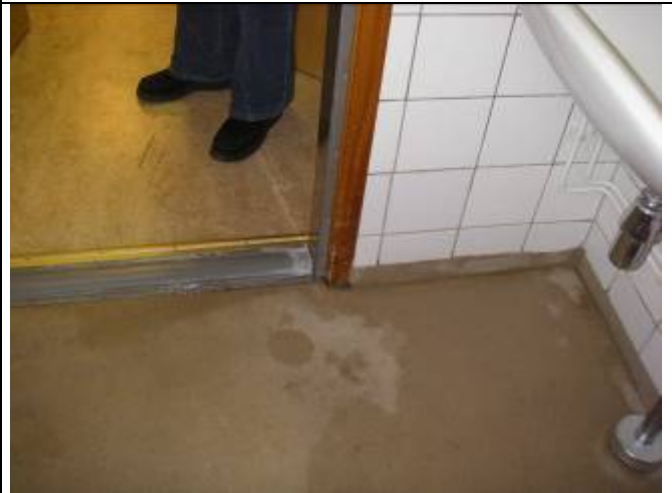
**Kuva 4.** Pesuhuoneen kynnysrakenteessa epätiiveyttä

- Vuodeosaston pesuhuoneen oven kynnyksen /karmin alaosan ja lattian /seinän liitoskohtien tiivistyskorjaukset. Tiivistys on tehtävä siten, että pesuhuoneessa käytettävä vesi ei pääse liitoskohdasta käytävän lattiapäällysteen alle. Samassa yhteydessä tulee tarkastaa oven karmirakenteen alaosan kunto mahdollisen kosteus-/lahovaurion varalta.

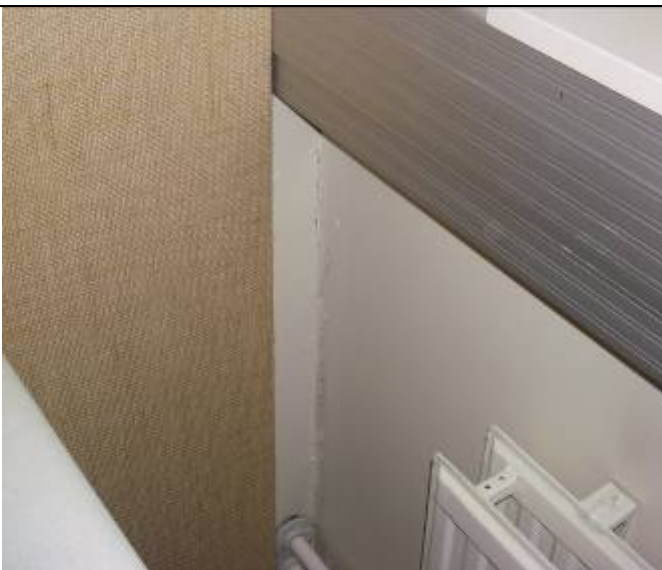
**Kuva 5.** Ulkoseinän ja pilarin liittymässä halkeama

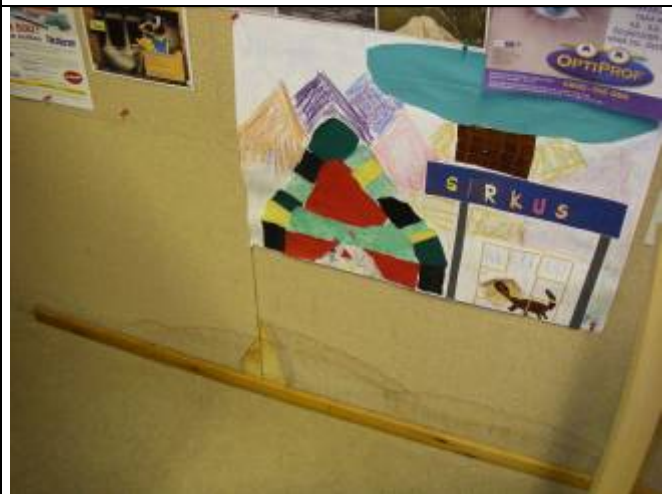
Huoneessa 170 tiiliseinän pinnoitteena olevassa haltex-levytyksen alaosassa oli havaittavissa kosteusvauriojälkiä (kuiva). Kosteusvaurion on aiheuttanut henkilökunnan mukaan vesiastian kaatumisen seinän juureen aikaisemmin.

**Kuva 6.** Huoneen 170 seinälevyssä vanha kosteusvauriojälki

- Vuodeosaston pesuhuoneen suihkunpuoleisen seinän kosteusvaurion korjaus: Seinälaatoituksen uusiminen ja vesieristeen asentaminen RakMK C3 määräysten mukaisesti. Alustan päällystettävyysskosteus tulee varmistaa ennen vesieristeen asentamista.
- Kosteusvaurioituneen sisäverhouslevytyksen uusiminen huoneessa 170.

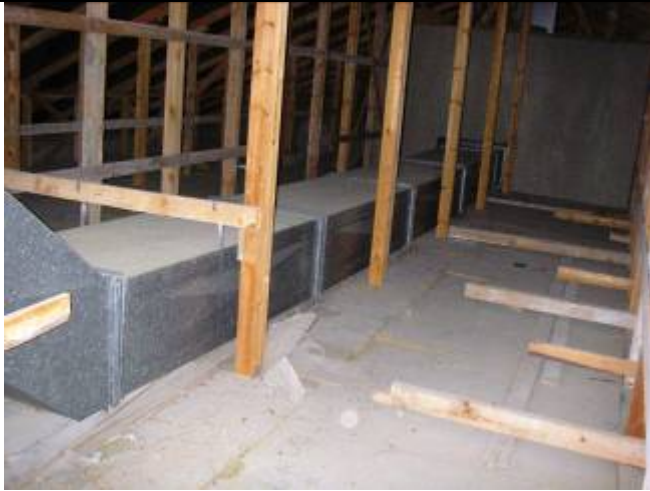
**Kuva 7.** Ilmanvaihtokoneen ulkoilmakanava päässyt taipumaan kannakkeiden vähäisyyden vuoksi

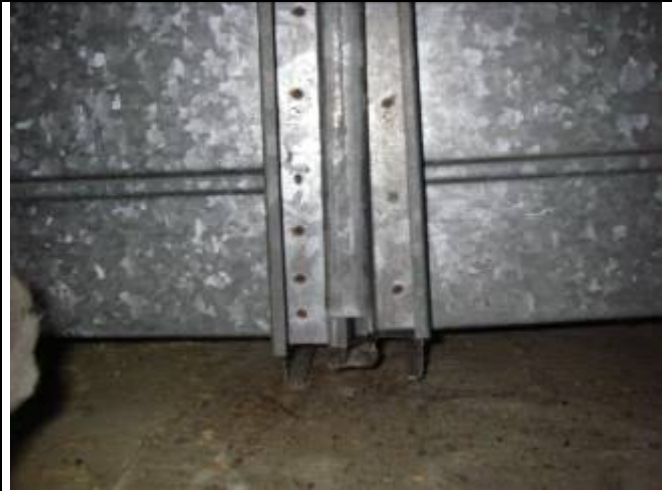
Yläpohjan lämmöneristeen pintakerroksen (tuulensuojalevy 30 mm) pinnassa oli havaittavissa kosteusvauriojälkiä ilmastoinnin tuloilmakanavan liitoskohtien alapuolella. Ilmastointikanavaan kondensoitunut vesi on valunut eristeiden päälle epätiivien jatkosliitosten kautta. IV-konehuoneiden sisäkattolevytyksissä oli havaittavissa kuivia kosteusvauriojälkiä. Tutkimuksissa ei selvinnyt syytä vesivuotoon (todennäköisesti läpivientipiipun kohdasta). Havaituilla kosteusvaurioilla ei sijaintinsa perusteella ole vaikutusta sisäilman laatuun.

**Kuva 8.** Ulkoilmakanavan liitoskohdasta on valunut vettä kanavan sisästä (mm. lumen sulamisvesiä) yläpohjan lämmöneristeiden päälle

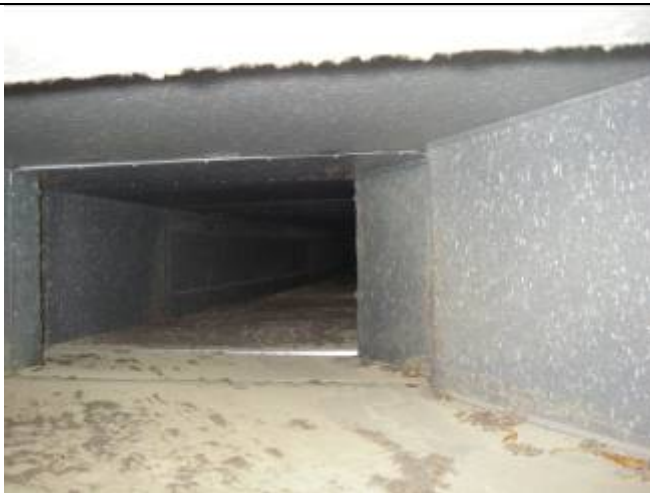
- Ulkoilmakanavan sisäpuolta tarkasteltiin tuloilmapuhallinkammion kautta. Kanavan pohjalla ha-vaittiin paksu kerros irtopölyä ja seinämissä seittimäistä peitettä (ei ulotuttu ottamaan pölynäy-tettä analyysiä varten). Pölykerroksessa voi kasvaa mikrobeja lämpimänä aikana, jolloin lämpöti-la ja ilmakestäus sekä ulkopuolinen kosteus<sup>1</sup> luovat edellytykset mikrobien kasvulle.

**Kuva 9.** Terveyskeskussiiven iv-koneen ulkoilmakammiossa pölykerrostuma pohjalla

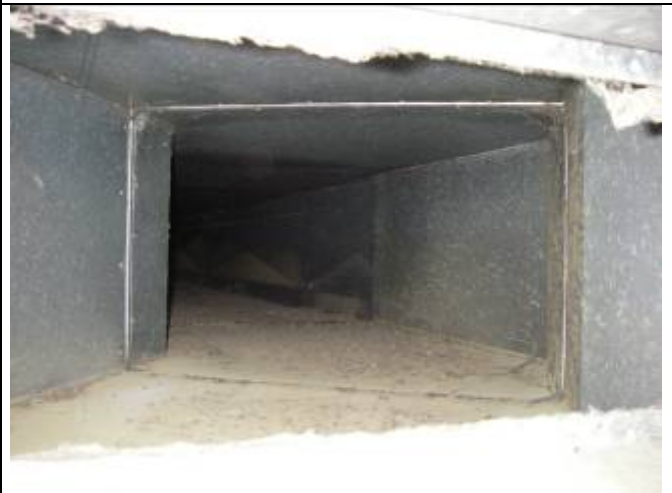
**Kuva 10.** Vuodeosastosiiven iv-koneen ulkoilmakammiossa pölykerrostumaa pohjalla ja rihmastoa seinämissä.

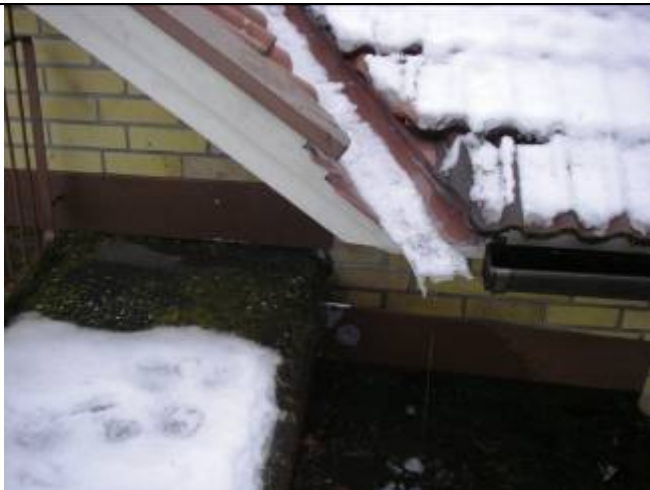
Metalliset räystäskourut ja syöksytorvet ovat uusimistarpeessa lähitulevaisuudessa. Räystäskouruissa oli havaittavissa epätiivittä liitoksia. Vesikaton räystäskouru ei ulotu vasemman puoleisen jürin alle, minkä vuoksi jüriltä tulevat vedet valuvat sisääntulokatoksen (likavaatevaraston kohdalla) vesikatolle.

**Kuva 11.** Räystäskourun pää ei yllä jiirin alapuolelle

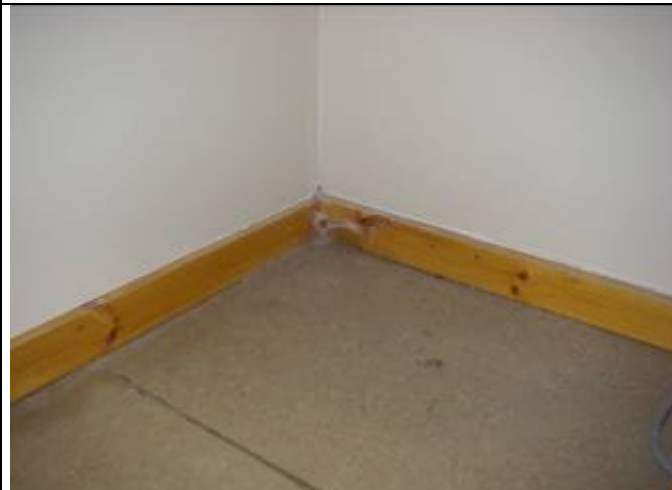
Yhdyskäytävän luiskan (**108**) maanvastaisen ulkoseinän vieressä ja varaston **101** ulkonurkassa todettiin pintakosteuspoikkeama-alueet. Varaston 101 lattian ja seinän rajassa oli havaittavissa pinnoilla myös näkyvää homekasvustoa, joka on päässyt kehittymään sinne osin puutteellisen siivouksen vuoksi. Kosteusvaurioituminen on aiheutunut todennäköisesti maaperästä rakenteeseen kapillaarisesti siirtyneestä vedestä (salaojituksen/vesieristyksen puutteellisuuden vuoksi). Todetut kosteusvauriot voivat aiheuttaa mikrobivaurioiden syntymistä ja käynnistää maton kiinnitysliiman kemiallisen hajoamisprosessin vaikuttaen sisäilman laatuun heikentävästi.

**Kuva 12.** Yhdyskäytävän varastohuoneen nurkassa homekasvustoa

- Muovipinnoitteet uusitaan tiloissa 149 (toimenpidehuone), 105 (likavaatevarasto) ja 101 (varasto). Korjausten periaatteena on että lattiasta poistetaan muovipinnoitteet, kiinnitysliimat ja tasoitteet. Ennen uuden päällysteen asentamista tulee varmistaa, ettei betonialustassa ole poikkeavaa hajuhaittaa. Myös alustan riittävä kuivuus tulee varmistaa ennen uuden päällysteen asentamista rakennekosteusmittauksin. Betonirakenteen pintaosan (syvyys 1,5 cm) suhteellinen kosteus (RH) tulee olla <75 % ja vertailusyvyydellä (laatan paksuus x 0,4) RH < 85 %. Uudeksi pinnoitteeksi suositellaan käytettäväksi homogeenista muovipäällystettä. Muovimaton uusimisohje on tämän raportin liitteenä.
