ASBESTI- JA HAITTA-AINEKARTOITUS

Kesälahden terveyskeskus
Ratsumestarintie 9
59800 Kesälahti

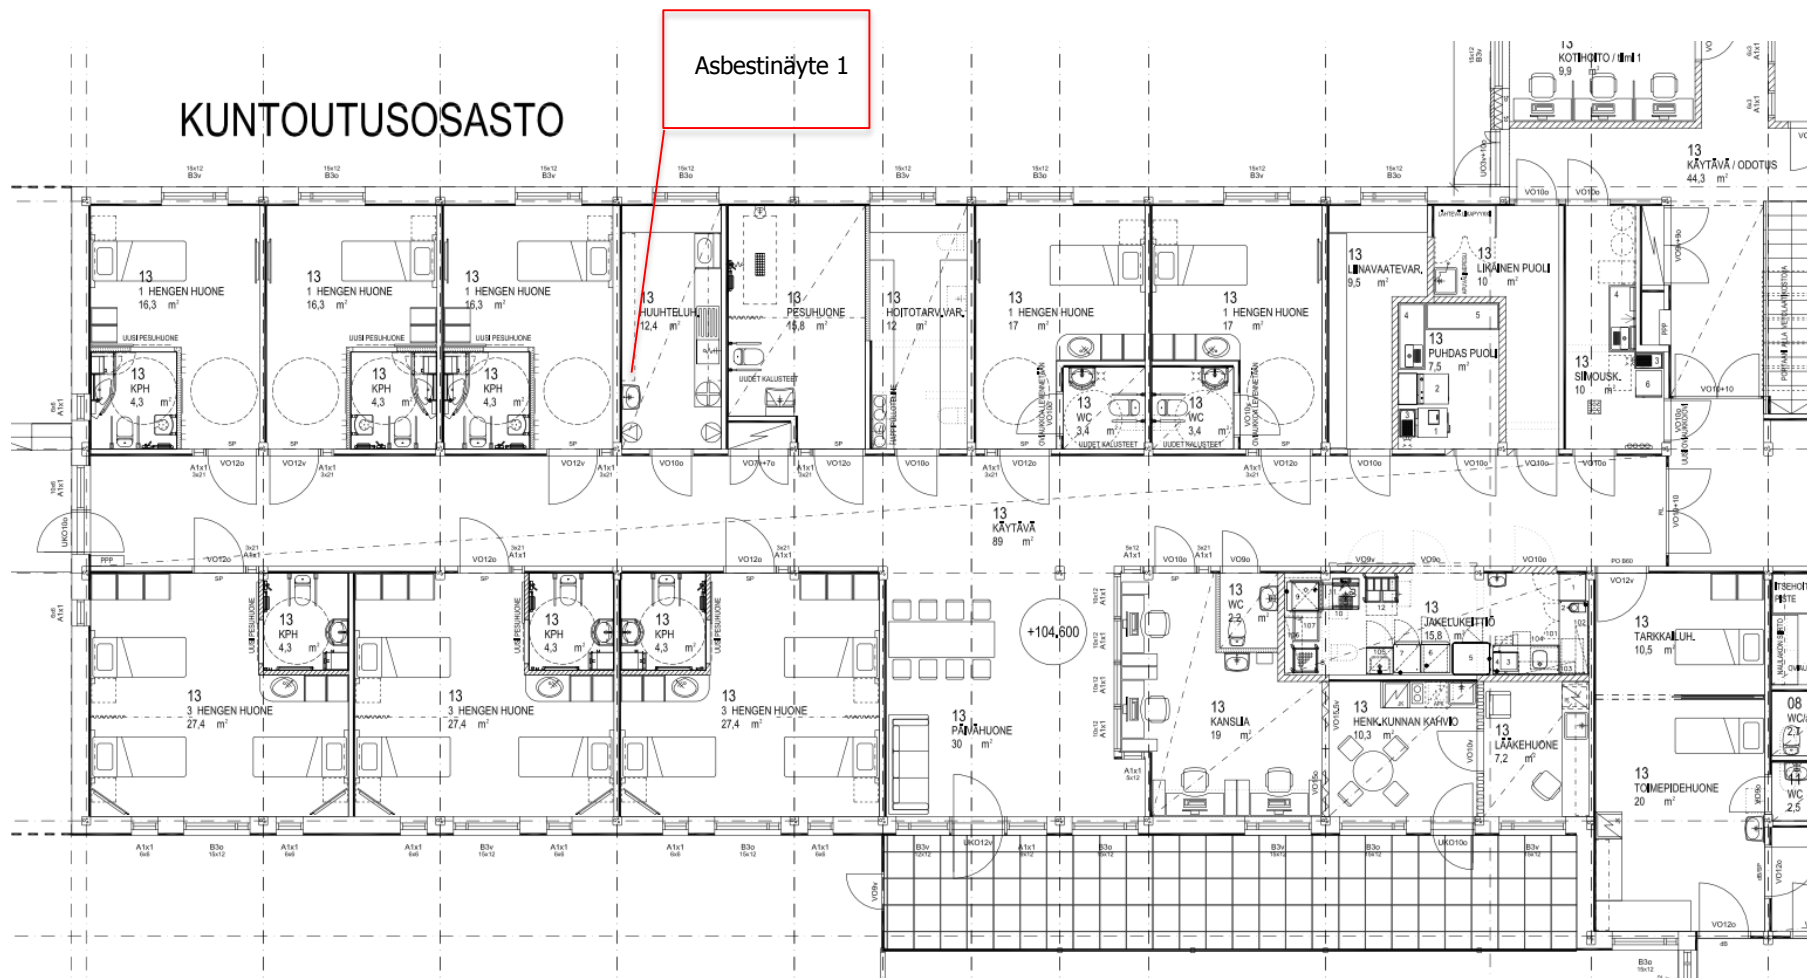
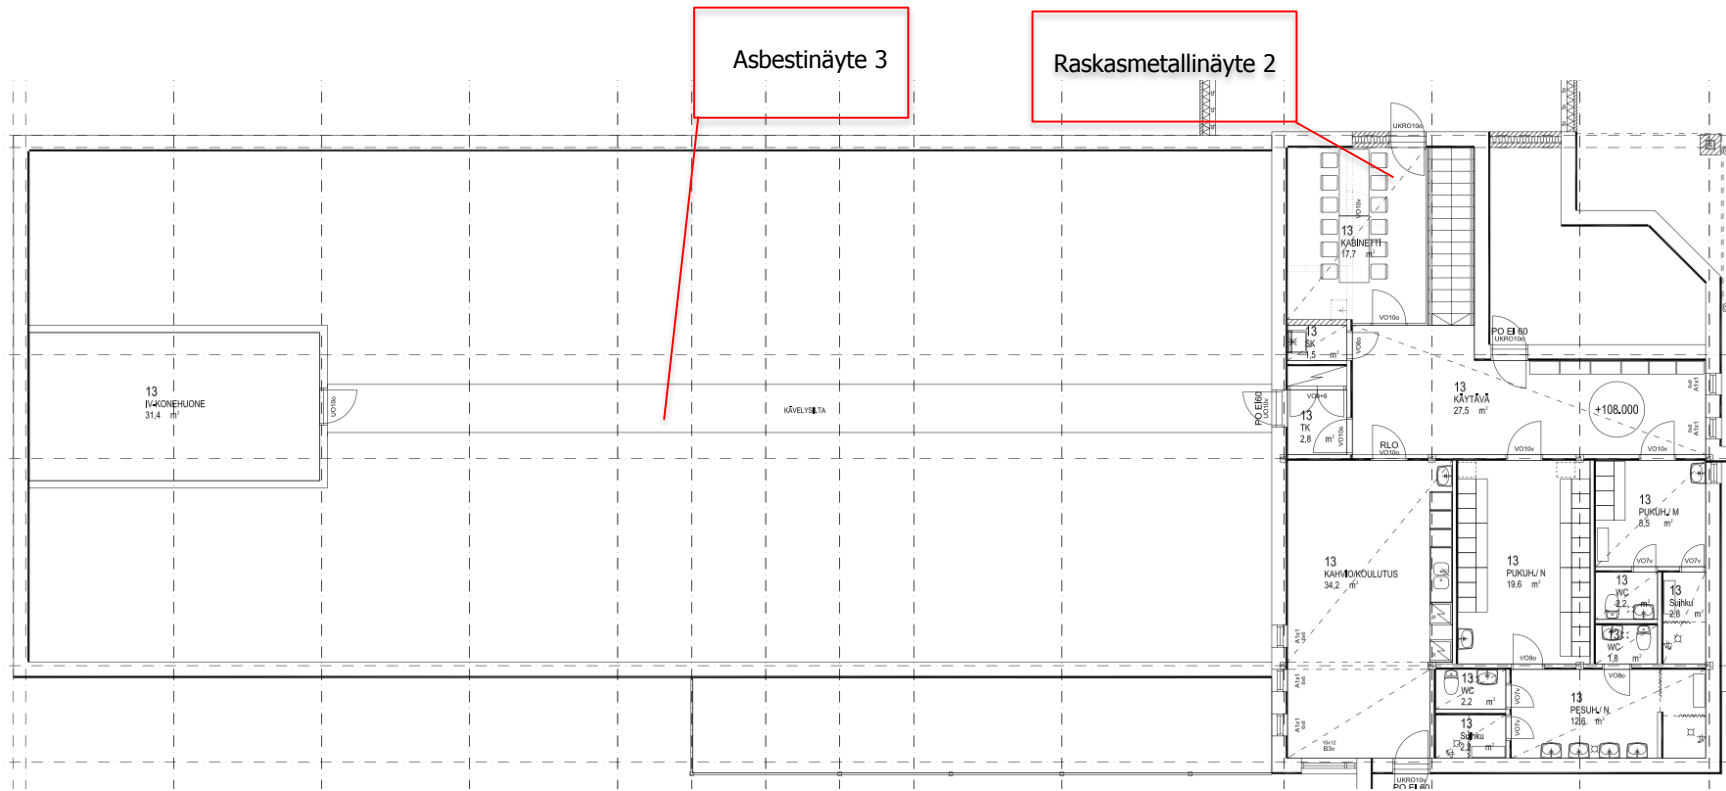
Seuraavissa taulukoissa 1 - 2 on esitetty yhteenvedot materiaalinäytteiden analyysituloksista. Laboratorioiden analyysivastaukset kokonaisuudessaan ovat liitteenä. Näytteenotkohdat on esitetty paikannuspiirroksissa 1 ja 2.
