KUNTOARVIO

TERVEYSKESKUS, SIVUASEMA ja VANHAINKOTI

KESÄLAHTI

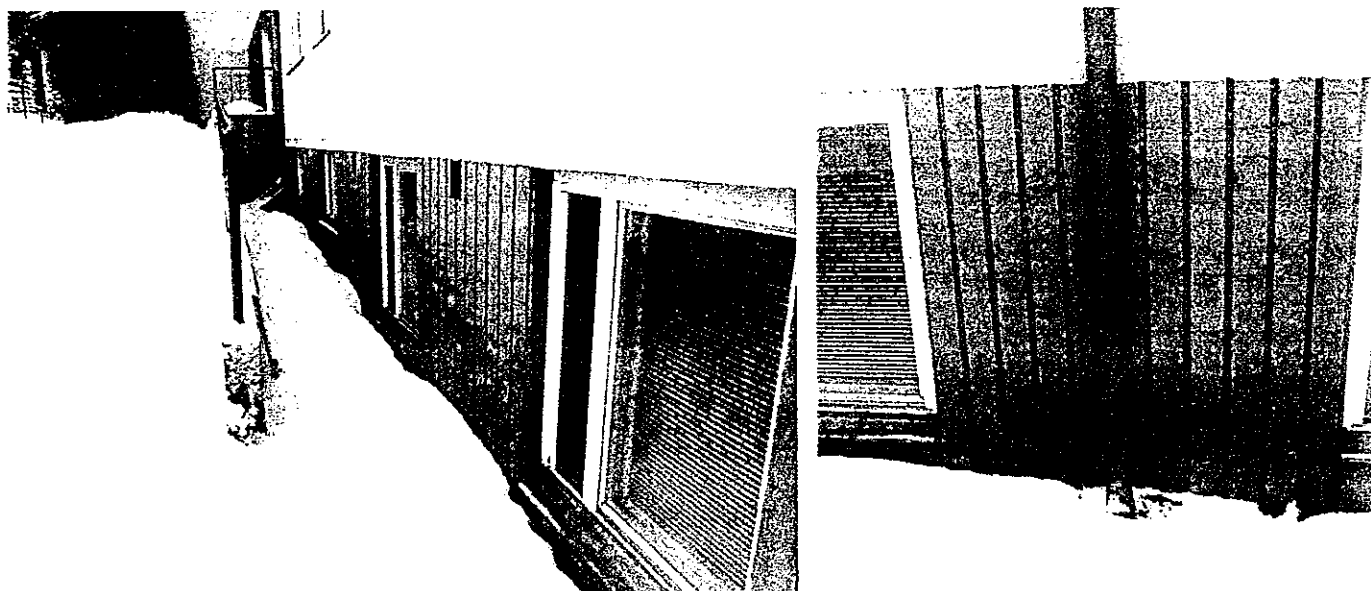
Sisäänkäyntipuolen piha-alueet ja käytävät asfaltoitu. Pintavesien poisjohtaminen toteutettu pinnan kallistuksilla ja asfalttikouruilla. Vanhainkodin sisäänkäynnin kohdalla asfaltoitu ja pengerreretty tiealue on korkeammalla kuin maanpinta rakennuksen vierellä. Ko. syvennykseen kasaantuu talvella lunta, mikä keväällä sulaa paikalleen rakennuksen sokkelin viereen. Myös sadevedet katolta johdetaan samaan syvennykseen. Tällä aiheutetaan kosteusrasitusta sokkelin pinnoitteisiin, kellarin seinään alhaalla oleviin kellarin ikkunoihin.

Myös asfaltoiduilla piha- ja tiealueilla kallistukset rakennuksista pois päin. Johdetaan syöksytorvista tulevat vedet umpiputkilla tai kouruilla kauemmas rakennuksen sokkelista.

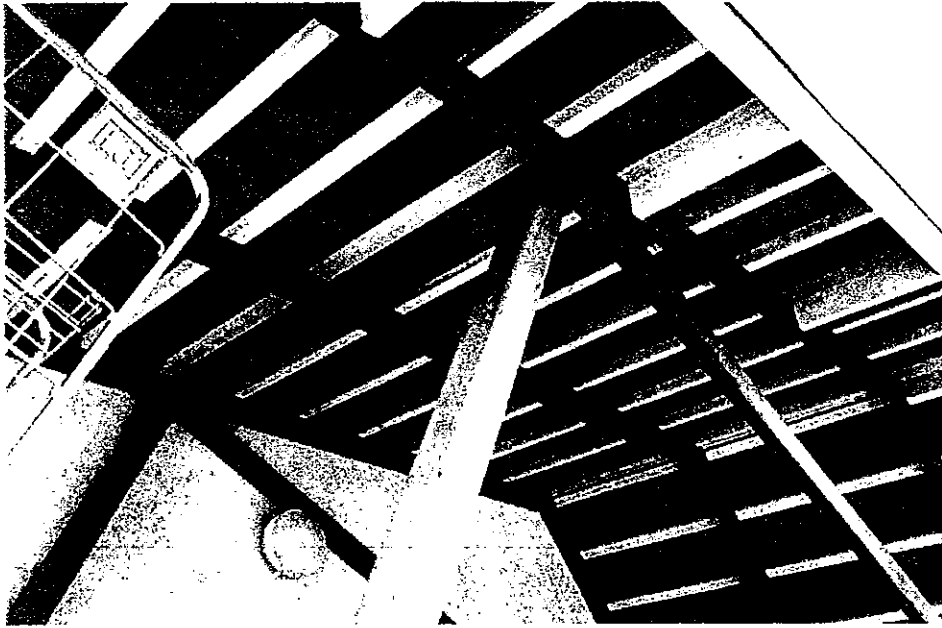
Vanhainkodin pääsisäänkäynnin kohdalla, pohjoispäädyssä ja ruokalanoven kohdalla katos muodostuu seinän syvennyksestä. Terveyskeskuksen sisäänkäynnin kohdalla ja keittiön lastaussillalla teräsrunkoinen katos. Vanhainkodin porraskäytävän kohdalla teräsrunkoinen lippa. Teräsrakenteissa ruostepilkkuja ja maalipinta hilseilee.

Teräsrakenteet puhdistetaan ruosteisilta osin puhtaaseen metallipintaan, minkä jälkeen korroosionesto käsittely ja maalaus valmistajan (esim. Tikkurila Oy, Teknos Oy, tms) ohjeiden ja erillisen korjaussuunnitelman mukaan.

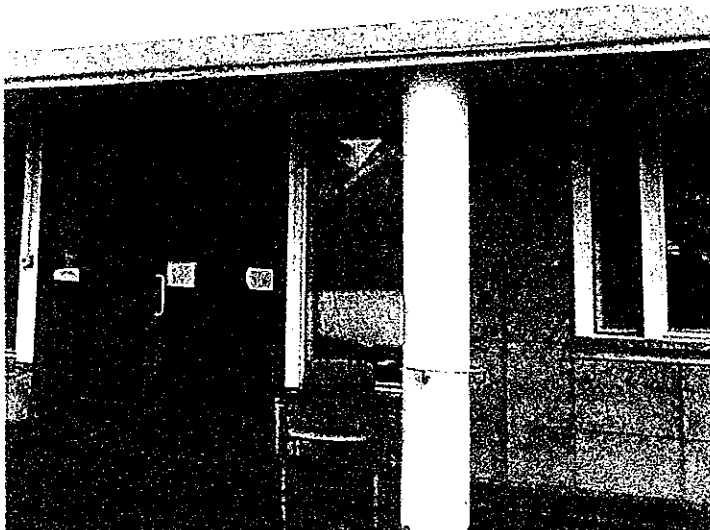
Pääsisäänkäynnin kohdalla ja 1. kerroksen pohjoispäädyn terassilla pyöreä betonipilari. Pilareissa havaittavissa pinnoitteen irtoamista.

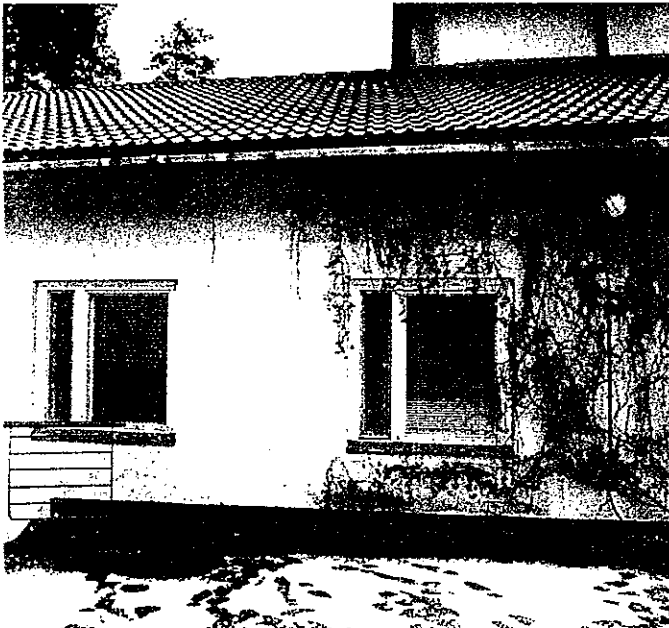
Pinnoite paikoitellen laikukas. Terveyskeskuksen puoleisella sivulla yhdyskäytävän

kohdalla kosteusvaurioita seinän alaosassa ja villiviinin alla. Myös räystäskouru vuotaa tällä kohdalla.

Rappaus lohkeilee pellityksen alapuolelta mm. pääsisäänkäynnin kohdalla.

Pinnoitteessa kosteusvaurioita myös parvekkeiden ja katosten kohdalla.

Ennen seinäpinnoitteen uusimista tiivistetään ja korjataan vuotavat räystäskourut ja pellitykset. Rappauksenpinnoite uusitaan n. 15 - 20 vuoden välein ja raskaampi korjaus, jossa vanha pinnoite poistetaan n. 50 - 60 vuoden välein. Ennen seuraavaa pinnoitteen korjausta tehtävä rapatunpintarakenteen kuntotutkimus ja tarkempi korjaussuunnitelma vasta sen jälkeen.

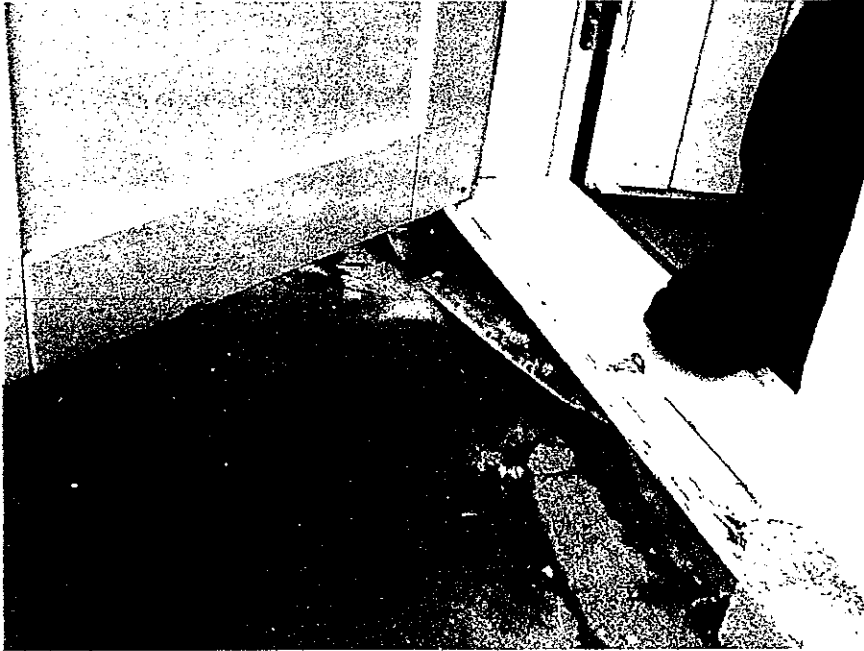
Keittiön ja kellarin sisäänkäynti ovet puu-ulko-ovia samoin kuin pohjoissivun terassille ja portaalle menevät ovet. Parvekkeiden ovet ovat lasiaukkoisia puu-ulko-ovia. Huoneiden ovet ovat maalattuja puuovia. Pesuhuoneiden ovet maalattuja laakaovia. Saunatiloissa paneliovet. Maali irronnut ovien alareunasta ja mm. 2. kerroksen

päätyasunnon parvekkeen oven edestä on suoja pelti irronnut.

Korjattavaa: Vuosittain tarkastetaan ovien käynti ja säädetään sekä tarvittaessa myös huolletaan lukot ja ovipumput. Ovien tiivisteet uusitaan n.10 vuoden välein. Tiivisteiden vaihdon yhteydessä ovipinnat huolto maalataan.

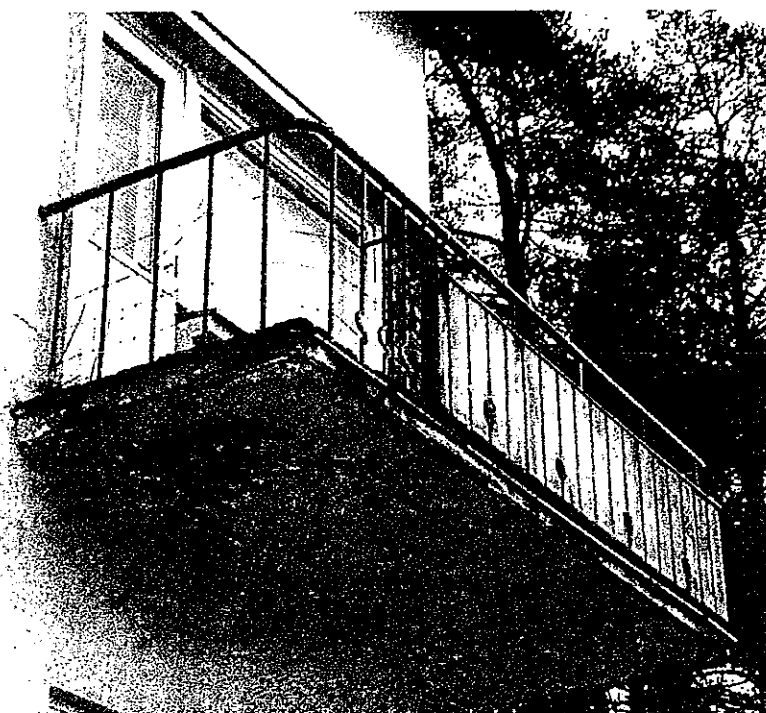
Parvekkeet teräsbetonirakenteisina ulokelaattoina. Parvekelaatoissa halkeamia, laatan reuna sekä alapinta rapautunut. Laatassa kasvaa sammalta ja laatan alapinnalla jääpuikkoja muistuttavaa suolakiteytymää. Ruostuneet betoniteräkset näkyvät laatan reunoilta. Teräsrakenteet kauttaaltaan ruosteessa.

Rapautuminen edennyt niin pitkälle, että parvekkeet uusittava kokonaan. Tässä tapauksessa varsinaista kuntotutkimusta ei enää tarvita.

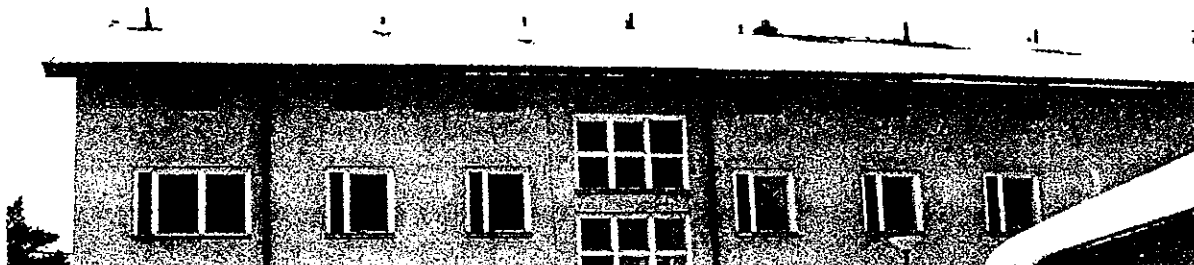
Lumi sulaa katoilta erityisesti läpivientien ympäriltä ja harjalta. Sulamisvedet vastaavasti jäätyvät kylmemmällä katon osalla, mistä aiheutuu sekä mekaanista rasitusta tiilikatteelle että jossain vaiheessa runsaampaa sulamisvesimäärää joka valuu aluskatteelle ja edelleen saumoista rakenteisiin saakka. Yläpohjan lämpövuotojen selvittäminen ja korjaaminen sekä tuuletuksen parantaminen.

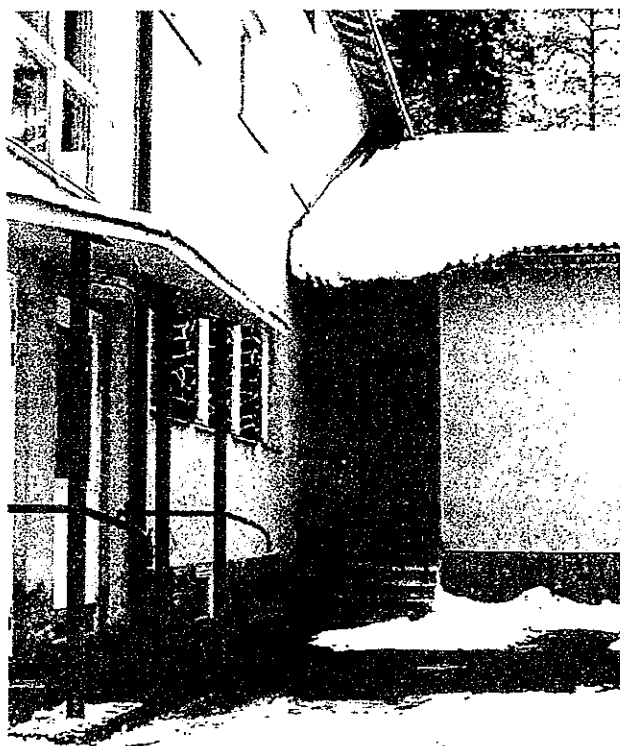
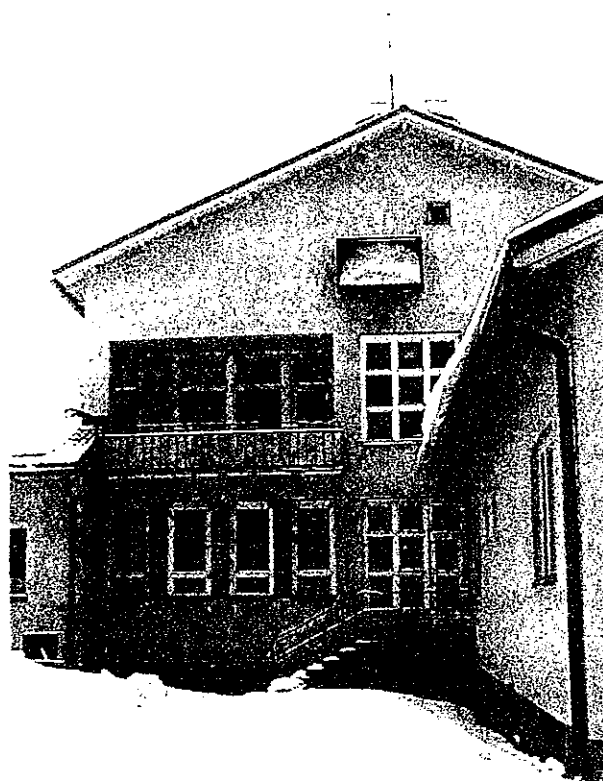
Ei lumiesteitä. Katolta putoava lumi suoraan portaille ja kulkuväylille.

RakMk F2 , Rakennusten käyttö ja huoltoturvallisuus, mukaiset lumiesteet sisäänkäyntien, kulkuväylien ja portaiden kohdalle.

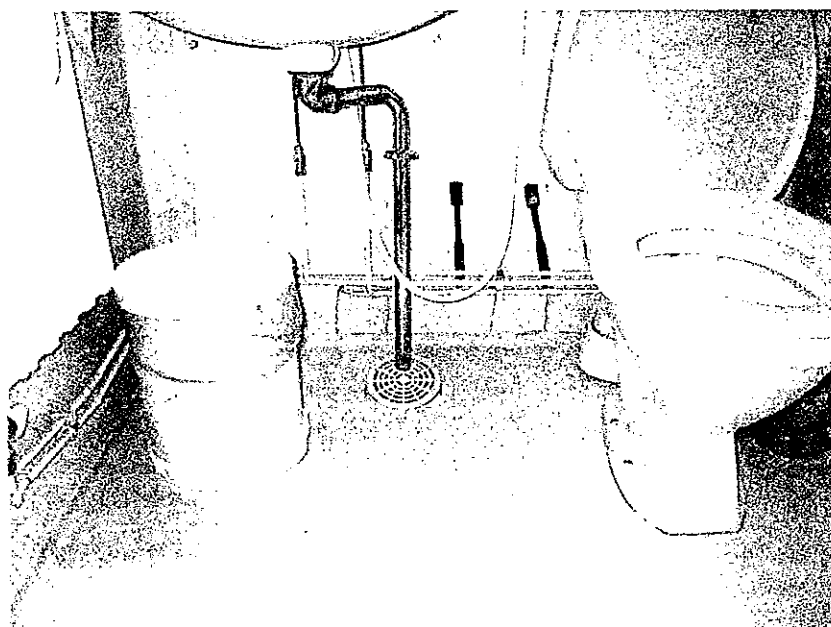
muovitapetti. Tapetin reuna alkanut irrota seinän alaosassa.

Märkätilojen pinnoitteita uusittaessa otettava huomioon RakMK C2, Kosteus, määräykset ja ohjeet.

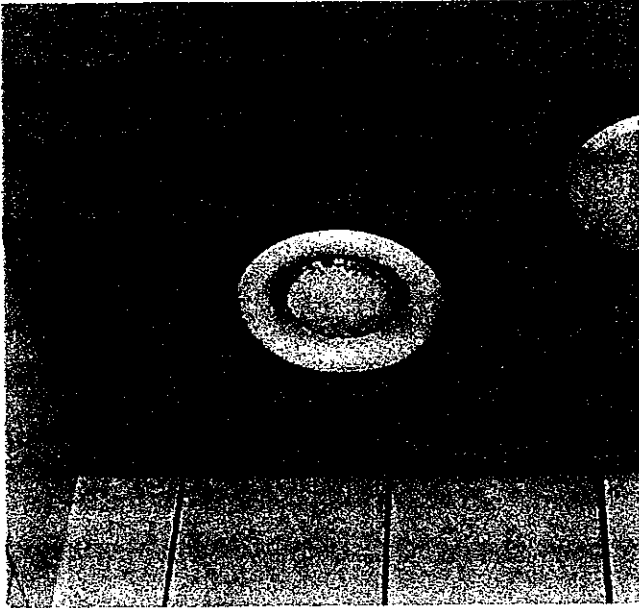
Asuin- ja potilashuoneissa tasoitettu ja maalattu katto. Kosteissa tiloissa paneloitu alakatto. Käytävä ja oleskelutiloissa levyrakenteinen alakatto. Käytävän alakatossa

maali hilseilee.

Käytävän alakattojen maalaaminen tai alakattopinnoitteen uusiminen.

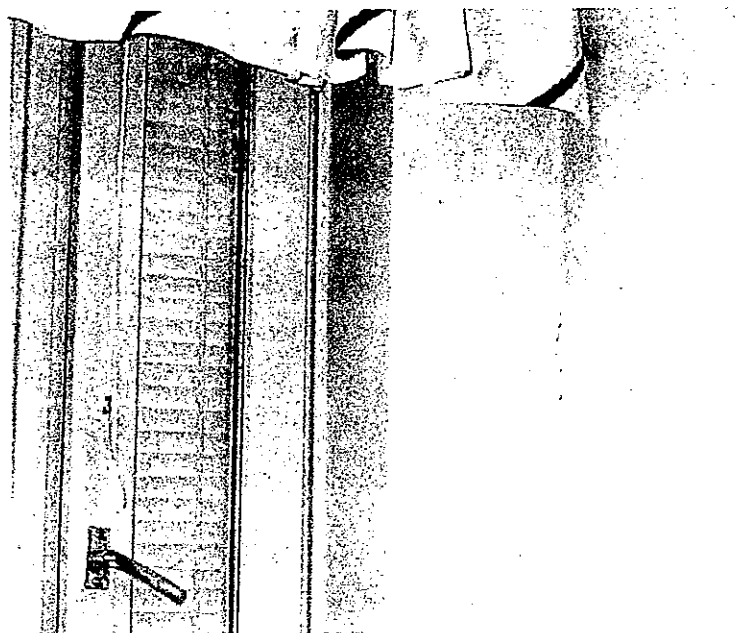
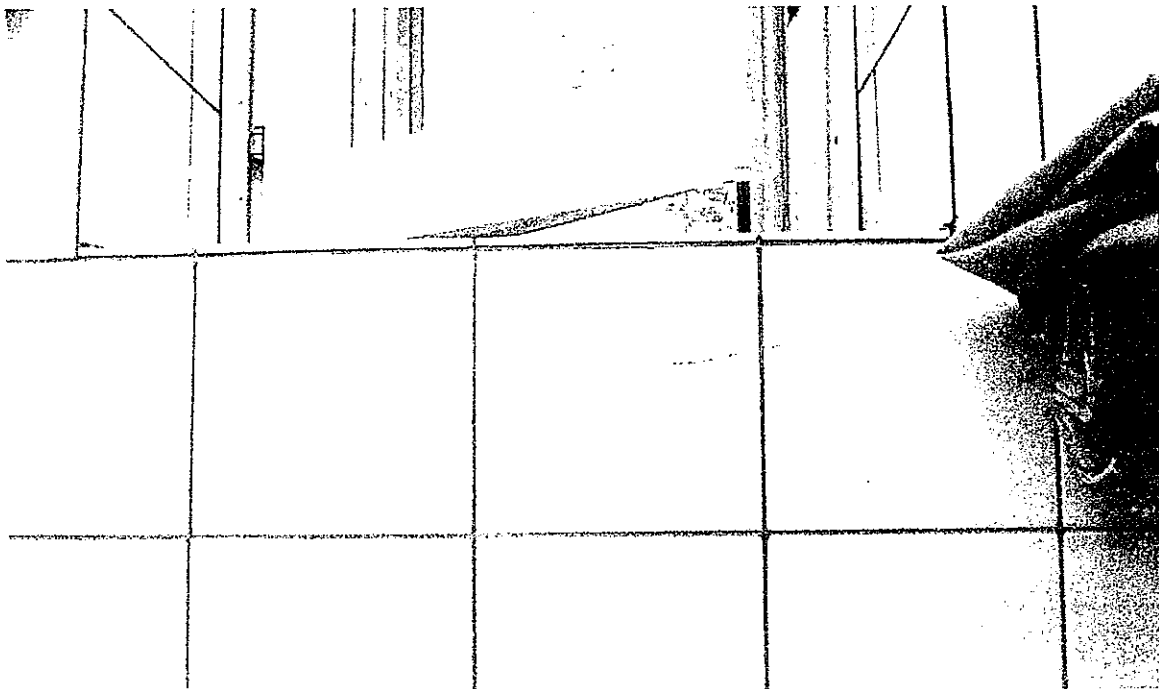
Huoneiden väliset seinät 1/2 -kiven rapattuja ja tasoitettuja tiiliseiniä. Nurkissa ja väliseinissä hiushalkeamia. Halkeamia mm. neuvolan, hammashoitolan, vastaanottotilojen, 2.kerros aulan, liinavaatevaraston ja arkiston seinissä, lisäksi

vaakahalkeamia mm. vastaanottotilan, välinehuollon ja kotisairaanhoidon sekä ikkunan- ja ovenpielissä halkeamia mm. pesuhuoneessa, arkistossa ja vastaanottotiloissa.

Rakenteiden kantavuuden suhteen ko halkeamilla ei ole merkitystä.

Halkeamien paikkaaminen laastikorjauksena. Rakennuksen liikkua lämmön ja kosteuden vaikutuksesta halkeamat ilmestyvät uudelleen. Joustavampi seinäpinnoite esim lasikuitutapetti

ja maali voisi olla ko pinoille kestävämpi vaihtoehto kuin pelkkä tasoite ja maali.

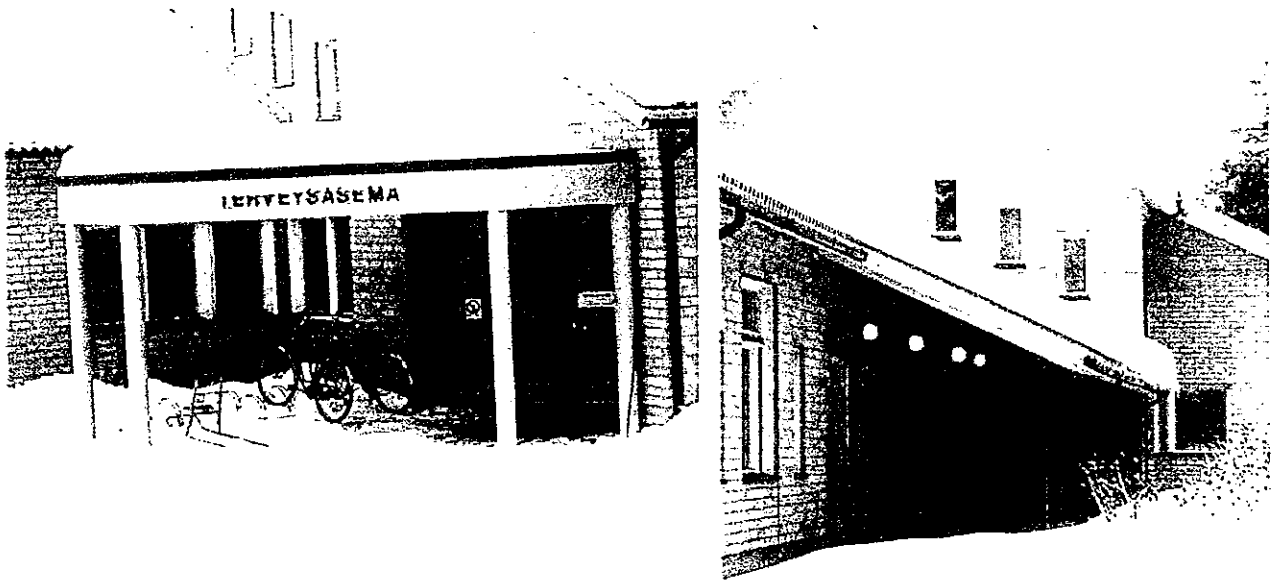
maalattuja pyöreitä teräsbetonipilareita ja katetun terrassin ja pihanpuolen katoksen pilarit maalattuja teräspilareita. Ruoste vaurioita maalipinnassa. Kantavissa teräsbetonipilareissa ei vaurioita.

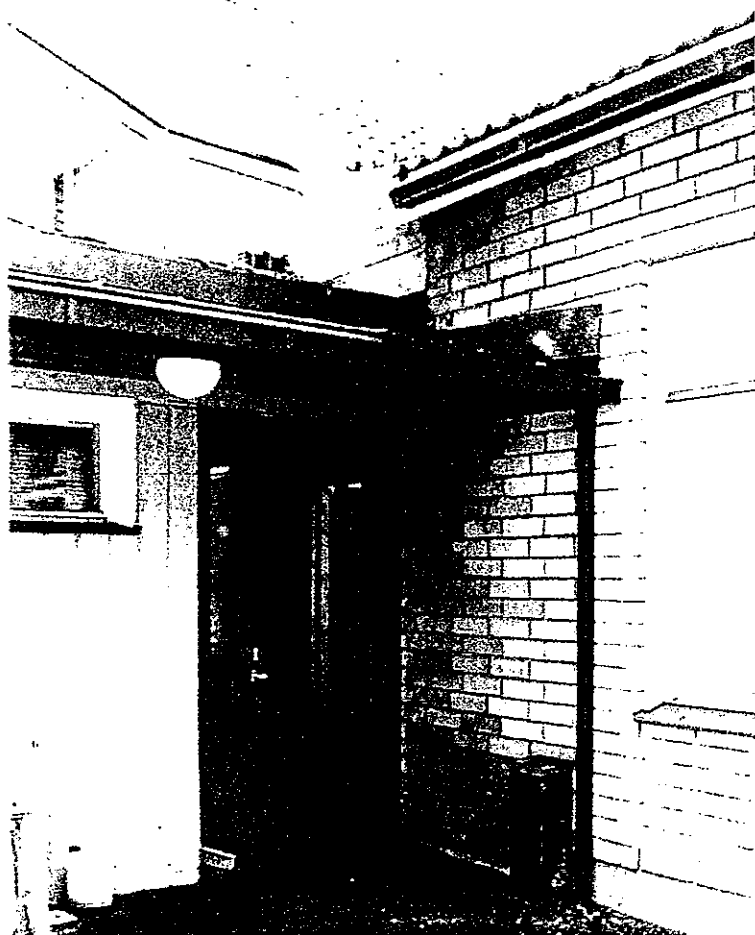
Pitkillä sivuilla ulkoseinissä liikuntasaumot sekä tiiliverhouksessa että sokkelissa. Tiiliverhouksessa havaittavissa pieniä kosteusvaurio alueita kuten kalkkisaostumaa syöksytorvien purkukohdan lähellä.

Varmistetaan että rakenteiden tuuletus ko kohdilla toimii. Huolehditaan siitä, että pintavesien poistojärjestelmä toimii. Kalkkisaostuman voi poistaa harjaamalla tai pesemällä painepesurilla. Lopputulos ei ole pysyvä ellei vaurion aiheuttajaa, kosteutta saada poistetuksi. Liikuntasaumojen saumauksen uusiminen .

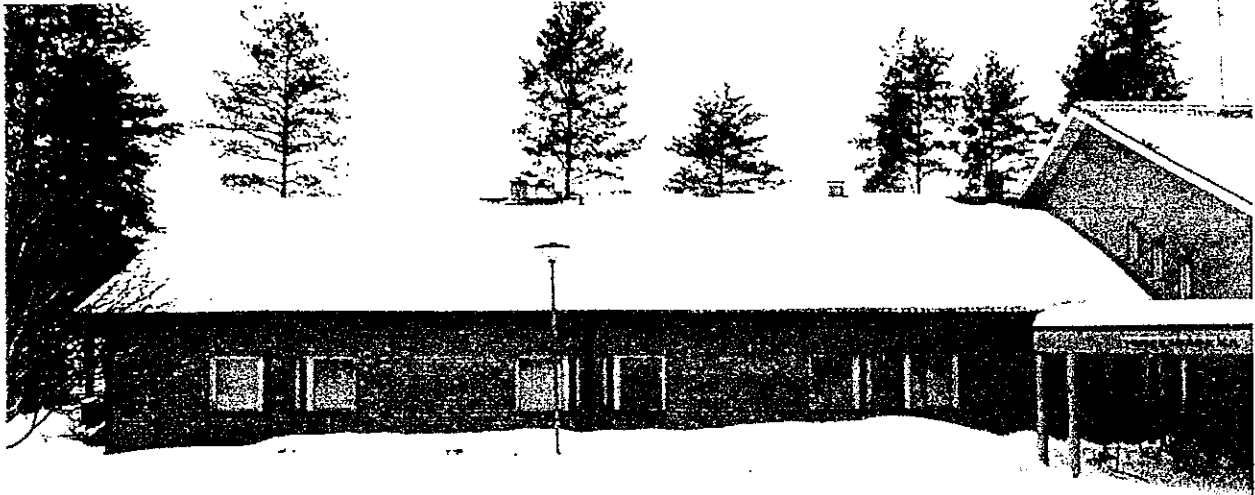
Läpivientien kohdalla, harjalta ja paikoitellen myös lappeelta (kts kansi kuva) lumi sulanut. Sisäjiirien kohdalla paksut alemmalle katolle ulottuvat jääpuikot.

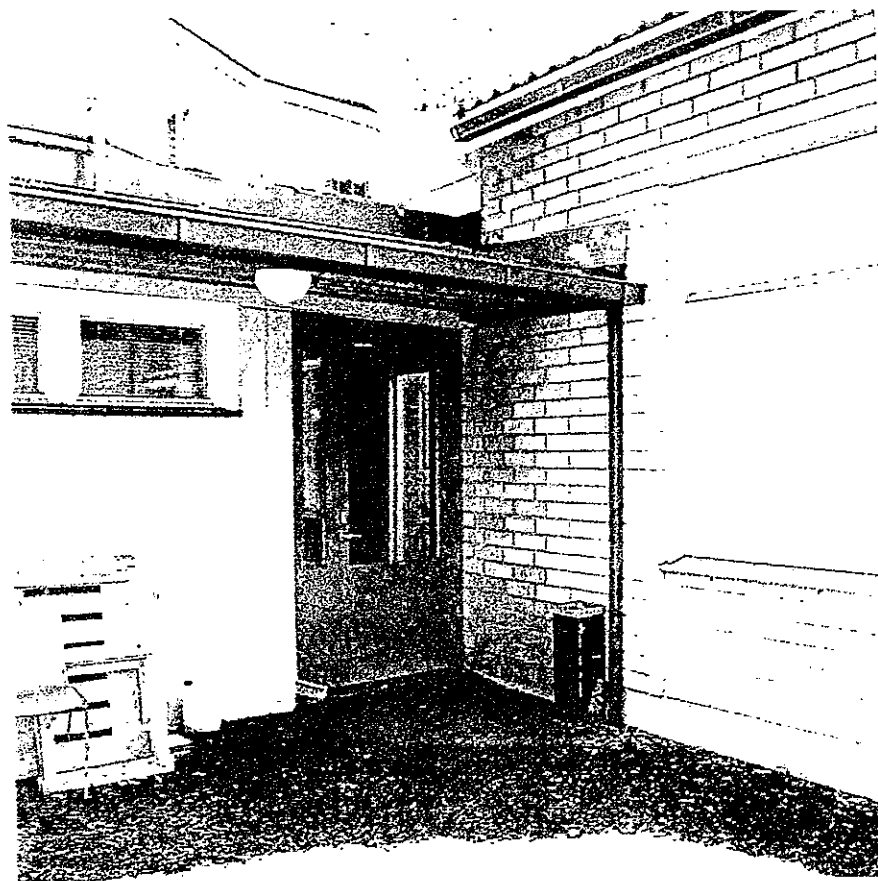
padottaa vesikaton kouruja (myös sisäjiirin pohjat) niin, että sadevedet tulvivat yli suoraan seinäpinnoille. Talvella paksut jääpuikot jiiristä kattotasolla.

Yhdyskäytävän pihanpuoleisen sisäänkäynnin kohdalla kourut ovat tulvineet suoraan seinäpinnalle. Tämän vaurion aiheuttaja korjattu jo ennen katselmusta.

Kourut puhdistetaan irtoroskista tarvittaessa useampaan kertaan vuodessa. Tarkistetaan kourujen kiinnitykset ja liitokset syöksytorviin. Tarkistetaan kourujen kallistusten suunnat. Yläpohjan tuuletuksen parantaminen.

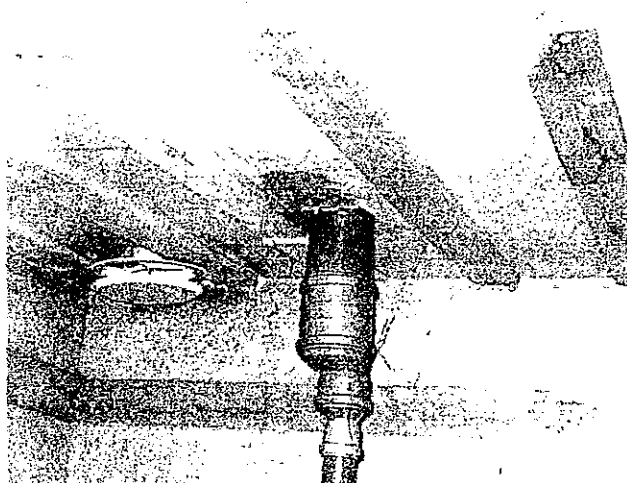
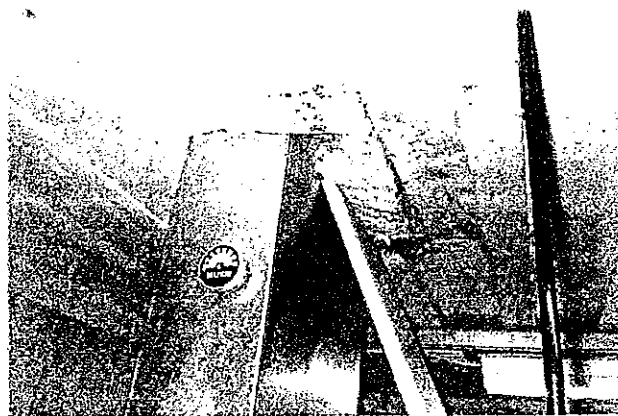
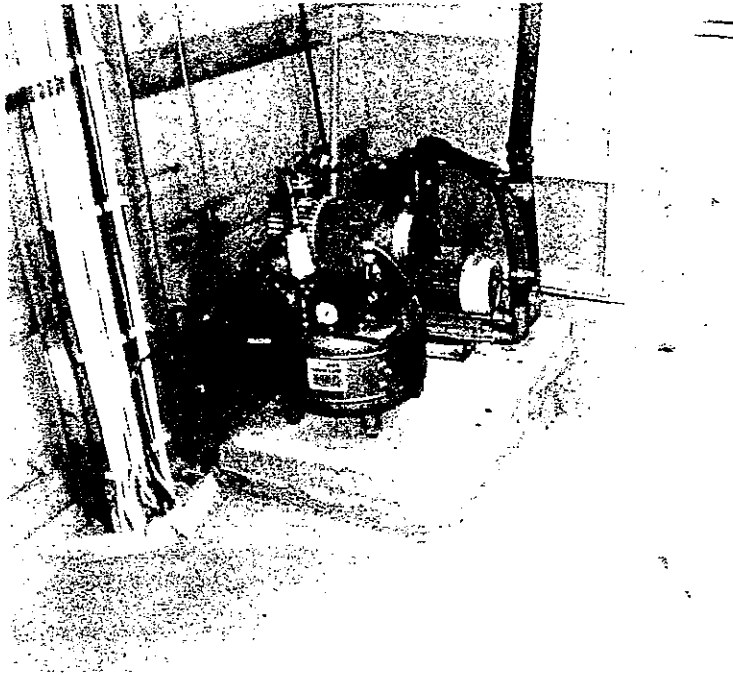
palotekniseksi osastokseen eli vastaanottosiiven ja vuodeosastosiiven iv-konehuoneet. Molemmissa konehuoneissa merkkejä aiemmista vesivuodoista ja Juha Repo kertoi vuotoja olevan erityisesti keväällä, kun lumi sulaa. Vuotokohdat katossa läpivientien kohdalla. IV -konehuoneessa

lattiapinnon ylönostot niukkoja eikä ylönostojen saumoja ole tiivistetty.
