**KUNTOTUTKIMUSRAPORTTI
KESÄLAHDEN KUNTA
VANHAINKOTI
KEVÄT 2007**

**RATSUMESTARINTIE 9
59800 KESÄLAHTI**

1 YLEISTIETOJA TUTKIMUKSESTA

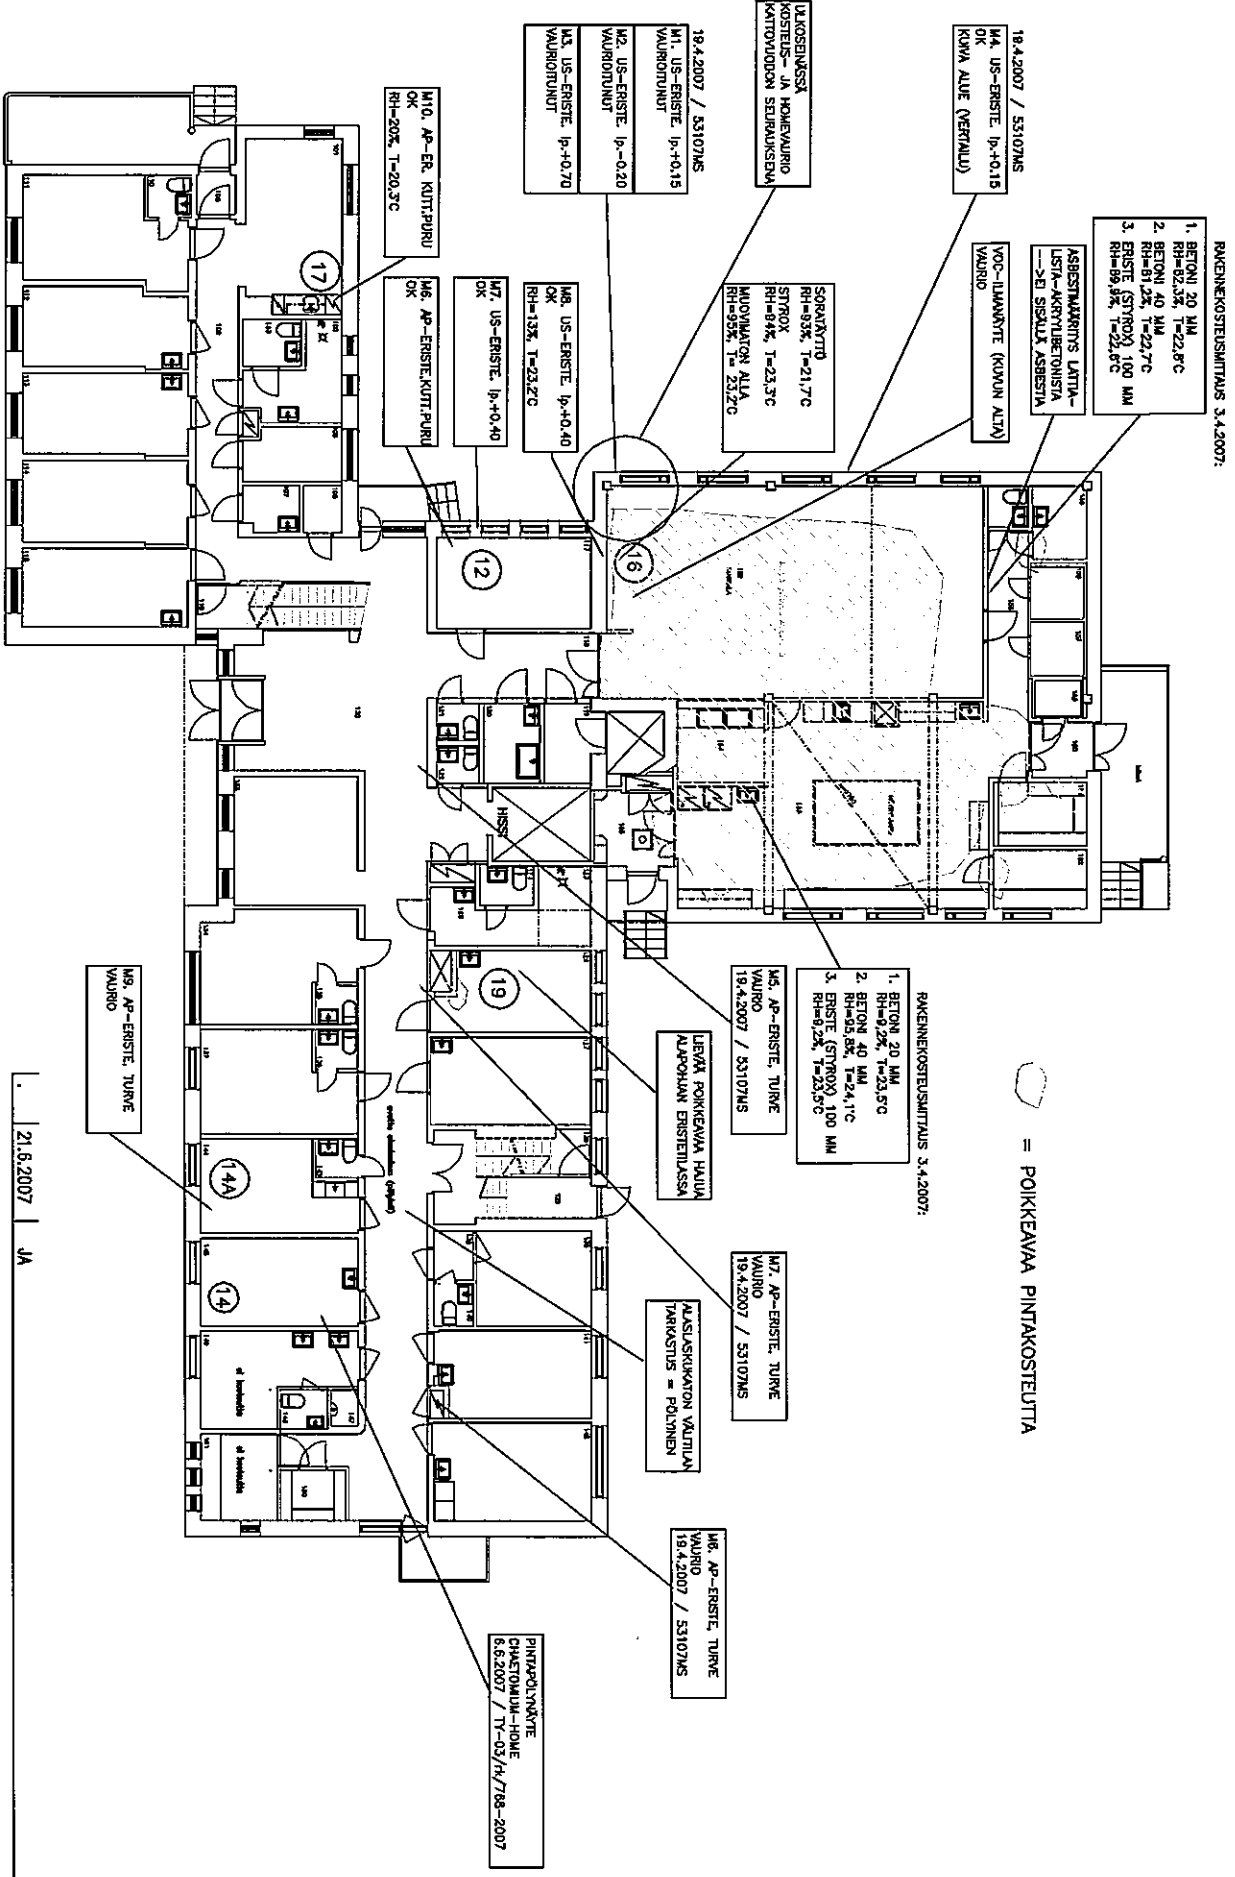
18.5.2006 JA
21.6.2007 KUNTOTUTKIMUSTEIDEN PAIKANUSPIIRROS, E MITTAKAAVASSA JA

RAKENNEKOSTEUSLITTAUS 3.4.2007:

- 1. BETONI 20 MM
RH=02,3% T=22,8°C
- 2. BETONI 40 MM
RH=81,2% T=22,7°C
- 3. ERISTE (STYROX) 100 MM
RH=89,9% T=22,6°C

M5. AP-ERISTE. TURVE
VAURIO
18.4.2007 / 53107MS

M7. AP-ERISTE. TURVE
VAURIO
18.4.2007 / 53107MS

M8. AP-ERISTE. TURVE
VAURIO
18.4.2007 / 53107MS

YLÄPOHJASSA KAAPPELEIDEN
LÄPVIENNIN KOHDALLA
MITTAVA ILMAVUOTOKOHTA
