**INSINÖÖRITOIMISTO
TANSKANEN OY**

KESÄLAHDEN TERVEYSKESKUS KUNTOARVIO, päivitys 15.6.2012

**Ratsumestarintie 9
59800 KESÄLAHTI**

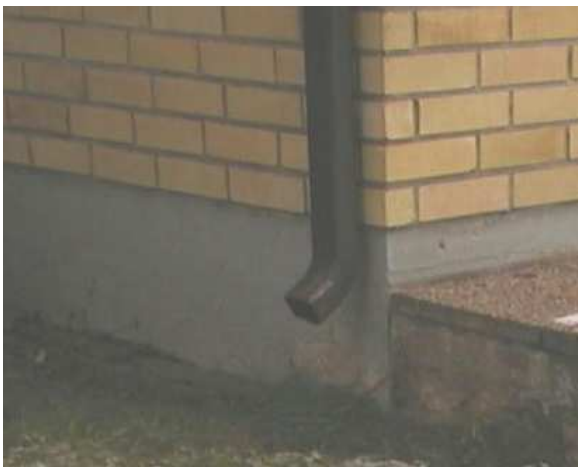
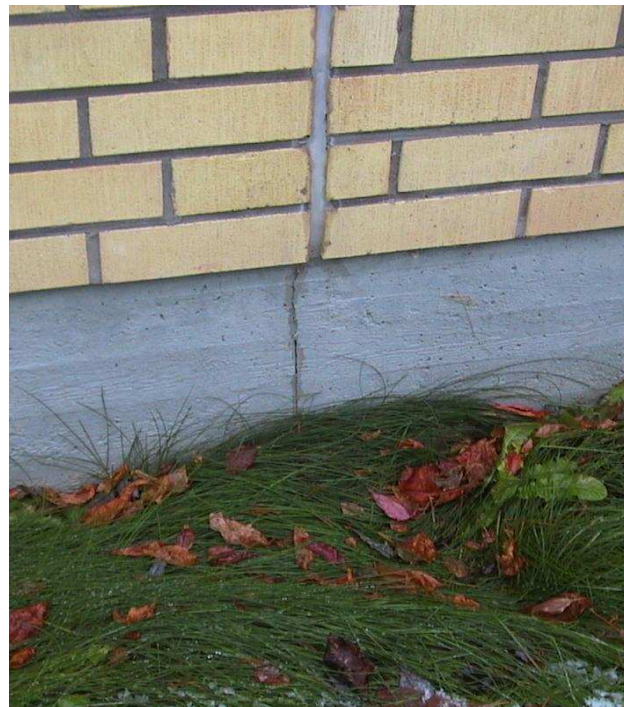
Käytettävissä olleen rakenneselvityksen mukaan maanvaraiset anturat ja paikalla valetut sokkelit. Sokkelin pinnoite hilseilee.

Sokkelin halkeamien korjaus betonipaikkausmenetelmällä ja uudelleen pinnoittaminen by 41 mukaisella suojapinnoitteella. Liikuntasaumojen avaaminen ja uudelleen saumaaminen sekä seinässä että sokkelissa.

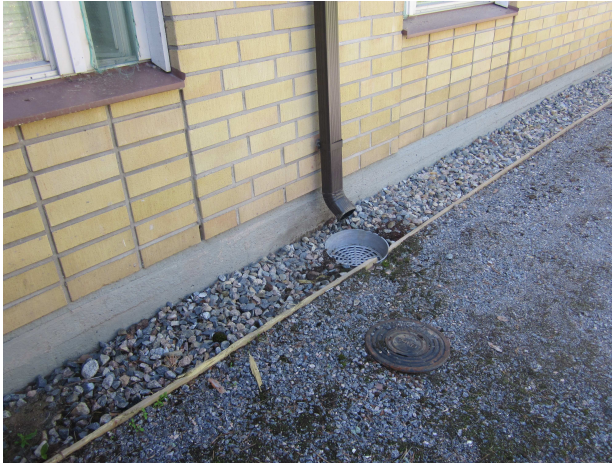
Rakenneselvityksen mukaan maanvarainen alapohja. Rakenne alhaalta ylöspäin: n. 200 mm tiivistetty sora, reuna-alueilla styrox 125 mm yhden (1) metrin levyisellä kaistalla, muualla styrox 80 mm. Lattiana teräshierretty teräsbetonilaatta, joka pinnoitettu tilojen käyttötarkoituksen mukaan.

Perustusten kuivatuskorjaus on tehty v. 2010 ja siihen liittyen piha-alue rakennuksen ympärillä on muotoiltu. Nyt sadevedet valuvat rakennuksesta pois päin.

Käytännössä on havaittu, että sora ei toimi riittävänä kapillaarikatkona ja 80 mm lämmöneristys on riittämätön. Em. syistä maapohjan kosteus voi nousta alapohjaan ja kantavia rakenteita pitkin rakennuksen sisätilaan. Tämä muodostaa riskin mikrobikasvuston kasvulle. Mahdollisesti myös rakennusaikaiset muottilauδοitukset on – ajankohdan rakennustavan mukaan - jätetty paikalleen ja ne toimii suotuisissa olosuhteissa kasvualustana mikrobikasvustoille.

Vuosittain tarkastetaan salaojien toimivuus ja tarvittaessa huuhdellaan tukkoon menneet putket.

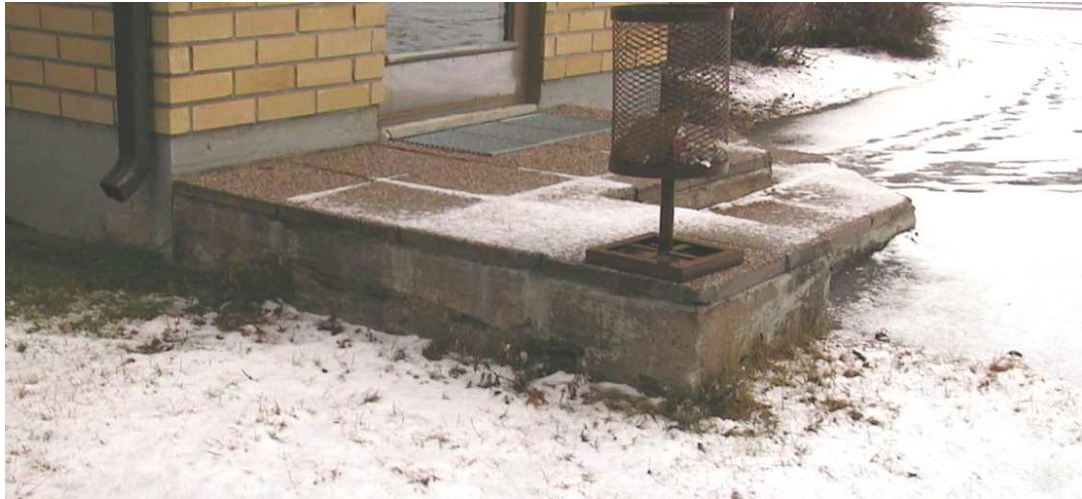
Portaiden betonirakenteissa havaittavissa betonin karbonatisoitumisesta aiheutuvaa teräskorroosiota. Portaiden laattapäällysteen saumoista pääsee kosteutta laatan alle, mikä ajanmittaen irrottaa laatat.

Betonirakenteiden korjaus laastipaikkaus- ja valukorjausmenetelmällä erillisen suunnitelman mukaan.

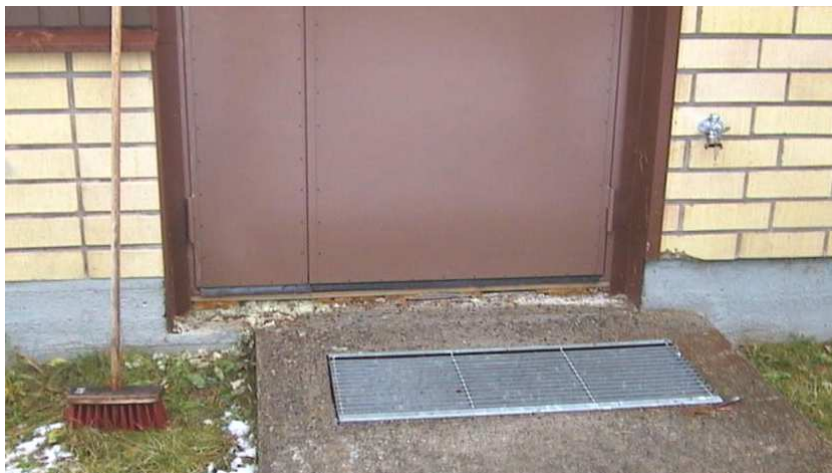
Kynnyksen ulkopuolen pellitys on tehty, mutta muuten kynnyksessä rakoja.

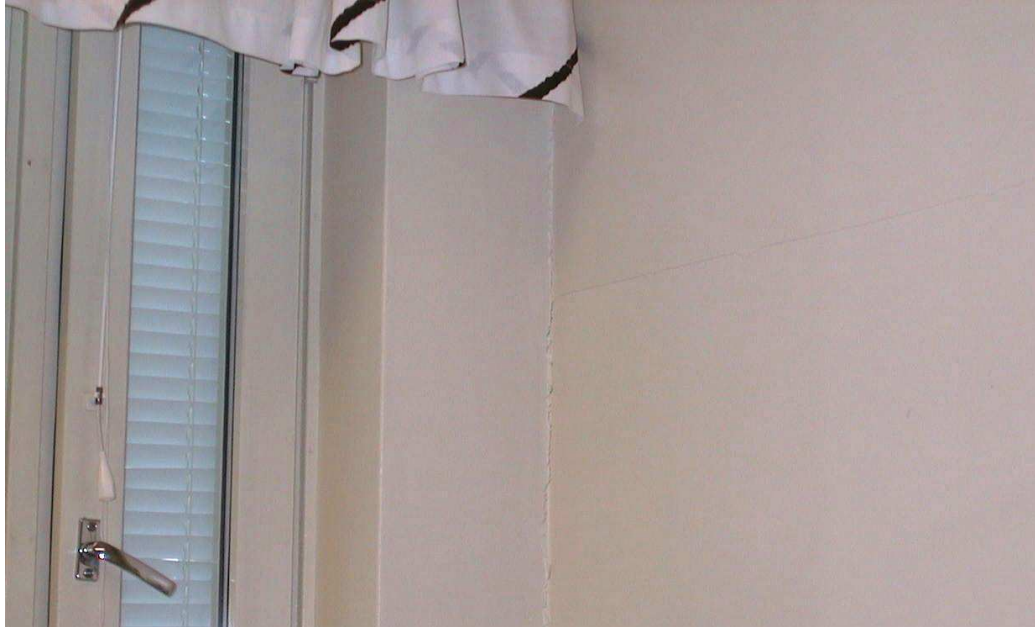
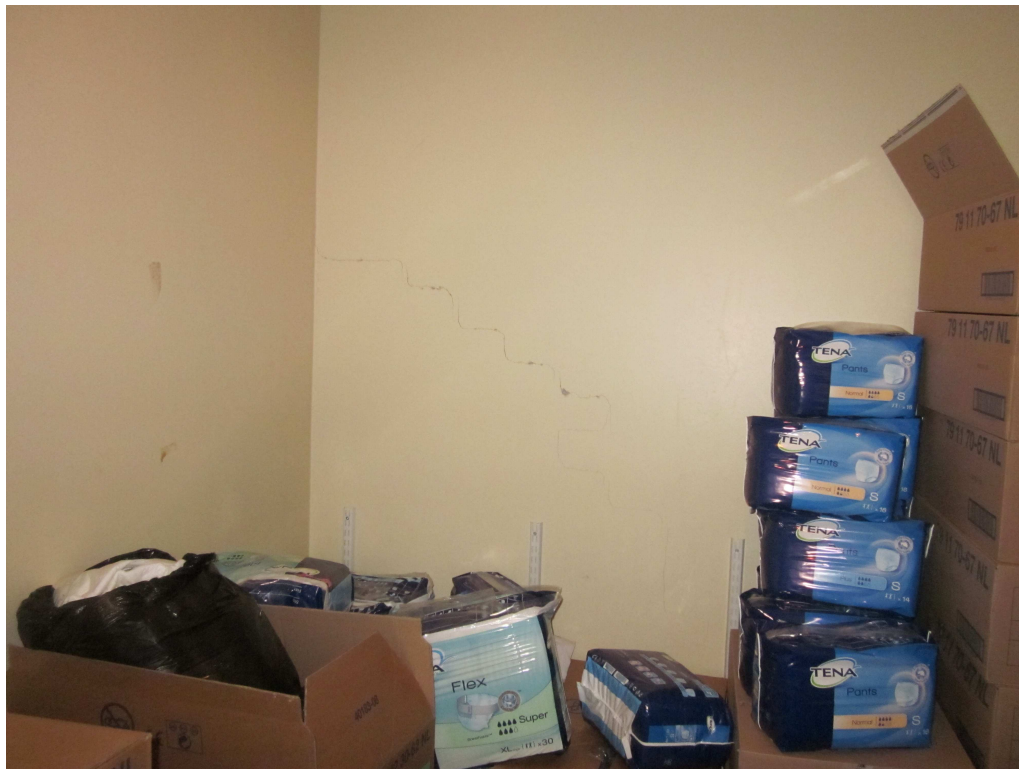
Huoneiden väliset seinät ½ -kiven rapattuja ja tasoitettuja tiiliseiniä. Nurkissa ja väliseinissä hiushalkeamia. Halkeamia mm. neuvolan, hammashoitolan, vastaanottotilojen, 2.kerroksen aulan, liinavaatevaraston ja arkiston seinissä, lisäksi

vaakahalkeamia mm. vastaanottotilan, välinehuollon ja kotisairaanhoidon sekä ikkunan- ja ovenpielissä halkeamia mm. pesuhuoneessa, arkistossa ja vastaanottotiloissa.

Halkeamat olleet näkyvissä jo v. 2000 , joten niiden syntyminen johtuu rakentamisen jälkeisestä painumisesta, kosteus ja lämpöliikkeistä.

Halkeamien paikkaaminen laastikorjauksena. Rakennuksen liikkuessa lämmön ja kosteuden vaikutuksesta halkeamat ilmestyvät uudelleen. Joustavampi seinäpinoite esim lasikuitutapetti ja maali voisi ko pinnoille olla kestävämpi vaihtoehto kuin pelkkä tasoite ja maali. Rakenteiden kantavuuden suhteen ko halkeamilla ei ole merkitystä.

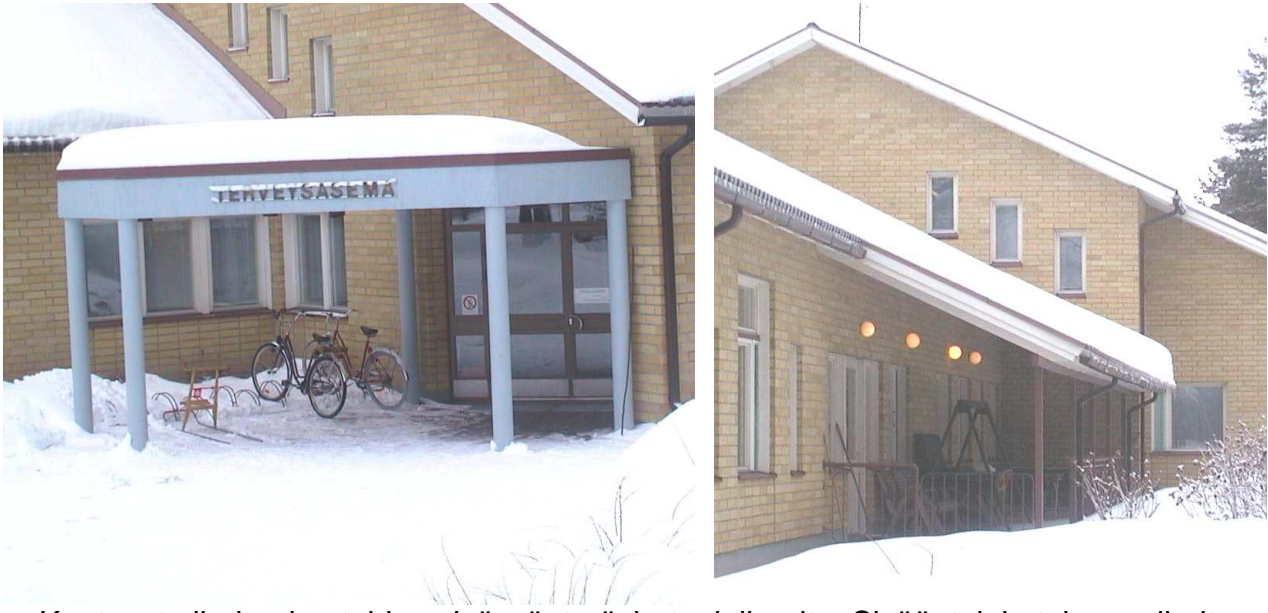
Kantavat pilarit rakenteiden sisässä teräsbetonipilareita. Sisääntulokatoksen pilarit maalattuja pyöreitä teräsbetonipilareita, katetun terrassin ja pihanpuolen katoksen pilarit maalattuja teräspilareita. Ruoste vaurioita maalipinnassa. Kantavissa teräsbetonipilareissa ei vaurioita.

Pilareiden pinnoitteen säännöllinen hoito. Ruostunut alue puhdistetaan puhtaaseen pintaan saakka, ruosteenestokäsittely ja pintamaalaus erillisen suunnitelman ja maalin valmistajan ohjeiden mukaan.

Maalaus käsittelyt uusittava n. 10 vuoden välein.

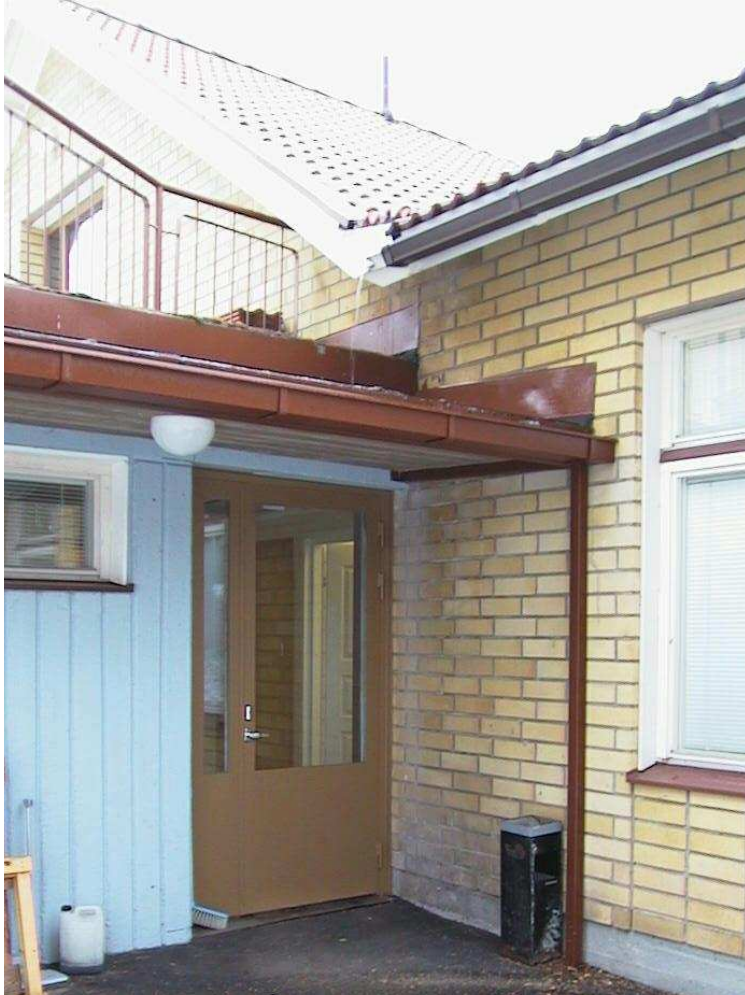
Ulkoseinä verhouksena 85 mm poltettu keltainen tiili. Rakenneselvityksen mukaan tiilen

takana on 20 mm ilmarako, 50 mm:n kova vuorivillalevy, 125 mm:n puurunko ja 150 mm teräsbetoni. Sisäpuolella kuitenkin käytetty tiiltä.

Pitkillä sivuilla ulkoseinissä liikuntasaumot sekä tiiliverhouksessa että sokkelissa. Ulkoseinien sisäkuoressa halkeamia ikkunapielissä.

Varmistetaan että rakenteiden tuuletus ko kohdilla toimii. Huolehditaan siitä, että pintavesien poistojärjestelmä toimii. Liikuntasauvojen saumauksen uusiminen. Halkeamien korjaus kuten väliseinissä.

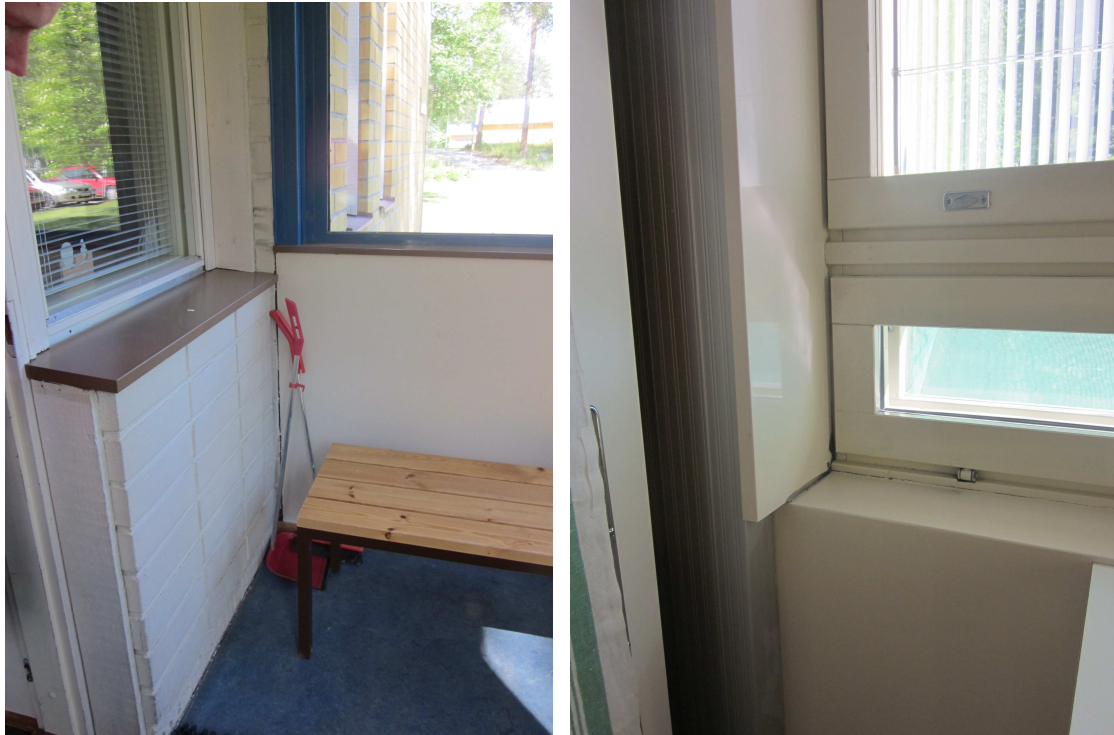
Ikkunan ja seinän välisessä saumassa halkeamia. Muutamiiin tuuletusikkunoihin oli vuosi sitten asennettu tuuletussäleikkö. Ulkopuolella ikkunapellitysten maalaus hilseilee.

Puuikkunoiden maalaus ja kunnostus n. 10 vuoden välein. Tällöin uusitaan tiivisteet ja kunnostetaan heloitukset sekä sovitetaan ikkunoiden käynti.

Ikkunapeltien kallistuksen korjaaminen ja kaikkien pellitysten maalaaminen. Ikkunan ja seinän välisen sauman tiivistäminen.

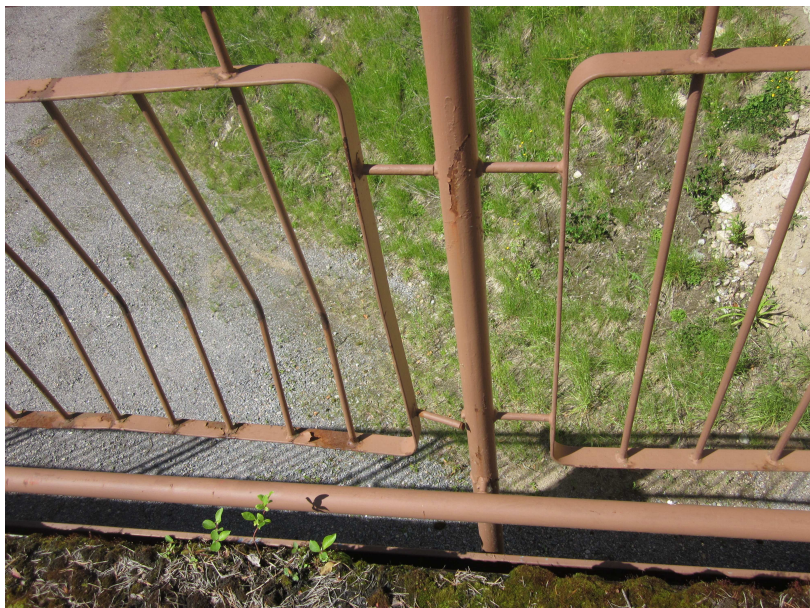
Terveyskeskuksen ja vanhainkodin yhdyskäytävän katolla on oleskelutasanne, jonne käynti henkilökunnan tiloista toisessa kerroksessa ja ulkokautta pihanpuolelta. Tasanteen pinnoitteena asfaltti ja reunalla metalli kaide. Teräsrakenteissa ruostepilkkuja. Kaide irti lammen puoleisella sivulla. Katto sammaloitunut ja käyttäjät ovat kertoneet, että keväällä ja sateella vesi valuu reunan yli seinälle. Tarkastushetkellä yhdyskäytävän räystäskouruissa roskia ja vettä.

Teräsosista poistetaan ruoste puhtaalle pinnalla ja pinnat käsitellään erillisen korjaussuunnitelman ja materiaalitoimittajan ohjeiden mukaan. Betonirakenteiden kunnon määrittämiseksi tehdään betonin kuntotutkimus, jolloin voidaan määrittää betonin karbonatisoitumisaste. Vauriot teräsbetonirakenteissa korjataan laastipaikkausmenetelmällä erillisen suunnitelman mukaan. Kaiteiden kiinnitykset ja niiden kunto tarkistetaan vuosittain. Räystäskourut pidetään puhtaina. Katolta poistetaan sammal. Tarvittaessa uusitaan yhdyskäytävän katon pintahuopa. Uusitaan räystäskourut ja syöksytorvet samalla kun uusitaan päärakennuksessa. Räystäskouruihin ja syöksytorviin asennetaan sulatuskaapelit .

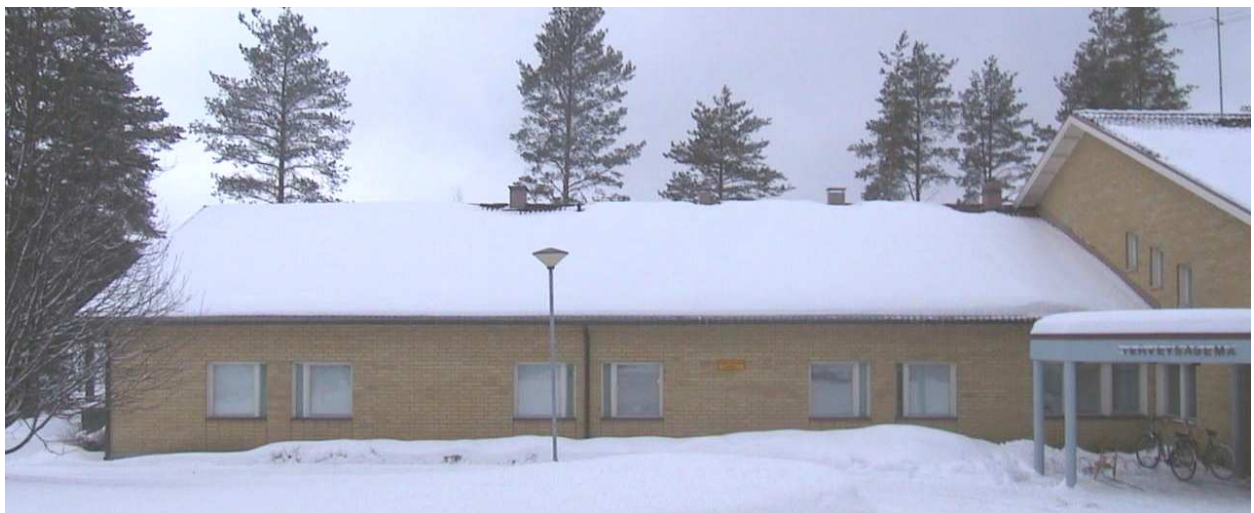
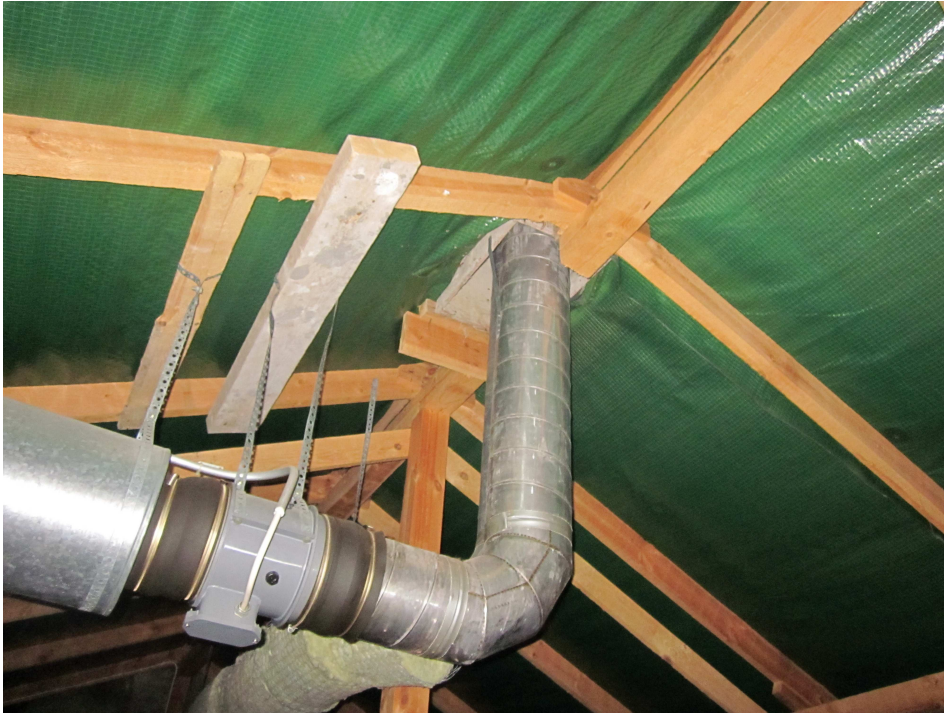
Läpivientien kohdalta, harjalta ja paikoitellen myös lappeelta (kts kansi kuva) lumi sulanut. Sisäjiirien kohdalla paksut alemmalle katolle ulottuvat jääpuikot.

Yläpohjan lämpöeristeen lisääminen ja tiivistäminen erityisesti läpivientien kohdalla. IV – konehuoneiden kattovuodot keväisin seurausta talvella katolle muodostuneen jään sulamisesta. Yläpohjan tuuletuksen parantaminen.

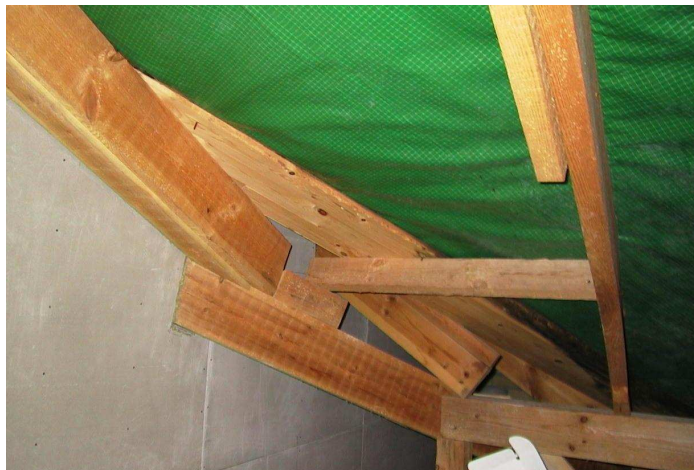
Tiilikatto aluskatteella, muutamia rikkoontuneita tiiliä. Ei lapetikkaita eikä kattosilloja.

Katolla kasvaa sammalta. Jääpuikkoja sisäjiireissä.

Sisäjiireistä katto on joskus vuotanut. Varaston (218) kohdalla sisäjiirin aluslaudoituksessa kosteusvaurio jälkiä (voimakas mikrobihaju varastossa). Aluskate ei kunnolla yllä ulkoseinälinja yli vaan roikkuu alhaalla räystäällä seinässä kiinni, jolloin yläpohjaontelon/ ullakon tuuletus ei toimi.

Vaihdetaan rikkoontuneet tiilet. Rakennetaan lapetikkaat ja kattosillat. Tiilet ovat arkoja mekaaniselle rasitukselle, joten huoltosiltojen ja lapetikkaiden rakentamisella voidaan

estää tiilien rikkoontuminen huoltotoimien aikana. Uusitaan jiirin aluslaudoitus ja samalla tarkastetaan ko kohdalla aluskatteen tiiveys.

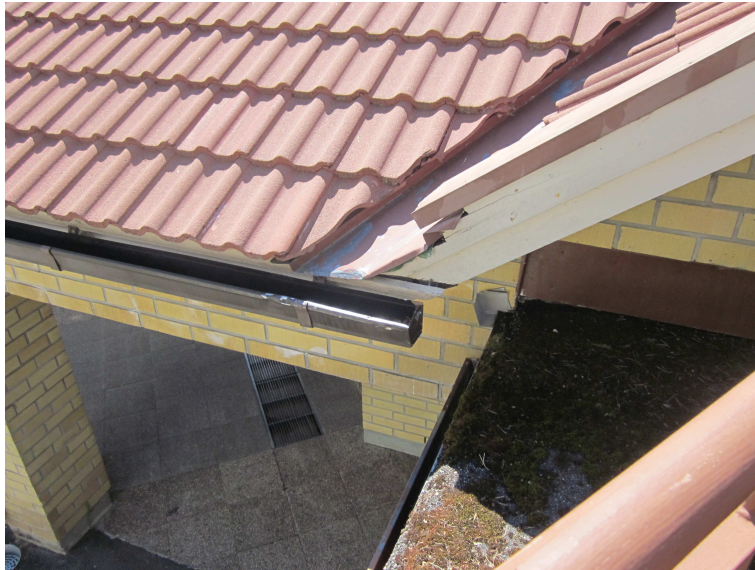
Räystäskourut maalattuja pelti kouruja. Ympäristön lehtipuista kertyvät roskat voivat padottaa vesikatton kouruja (myös sisäjiirin pohjat) niin, että sadevedet tulvivat yli suoraan seinäpinoille. Talvella paksut jääpuikot jiiristä kattotasolla.

Yhdyskäytävän pihanpuoleisen sisäänkäynnin kohdalla kourut ovat tulvineet suoraan seinäpinnalle ja räystäälle asennettu kevytrakenteinen vesien ohjauspelti.

Kourut puhdistetaan irtoroskista tarvittaessa useampaan kertaan vuodessa. Tarkistetaan kourujen kiinnitykset ja liitokset syöksytorviin. Tarkistetaan kourujen kallistusten suunnat. Räystäskorjauksen yhteydessä uusitaan kourut. Yläpohjan tuuletuksen parantaminen.

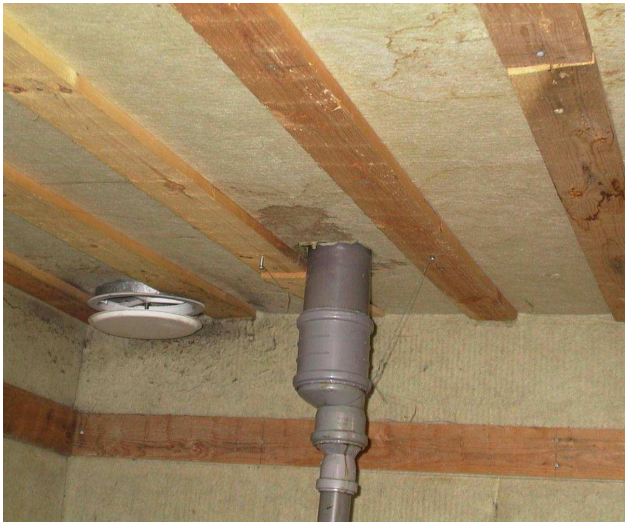
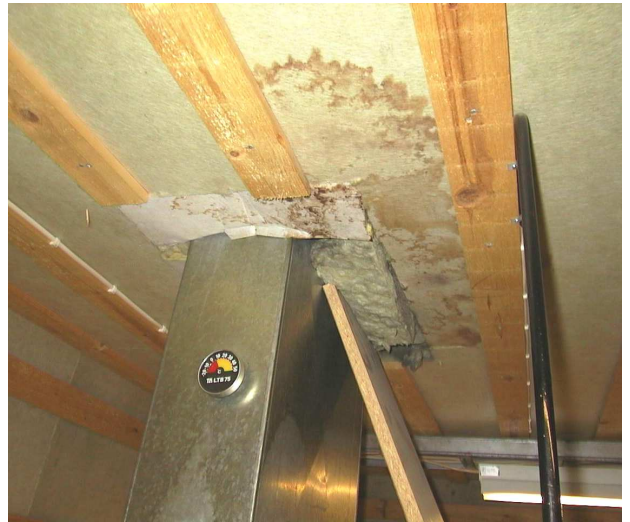
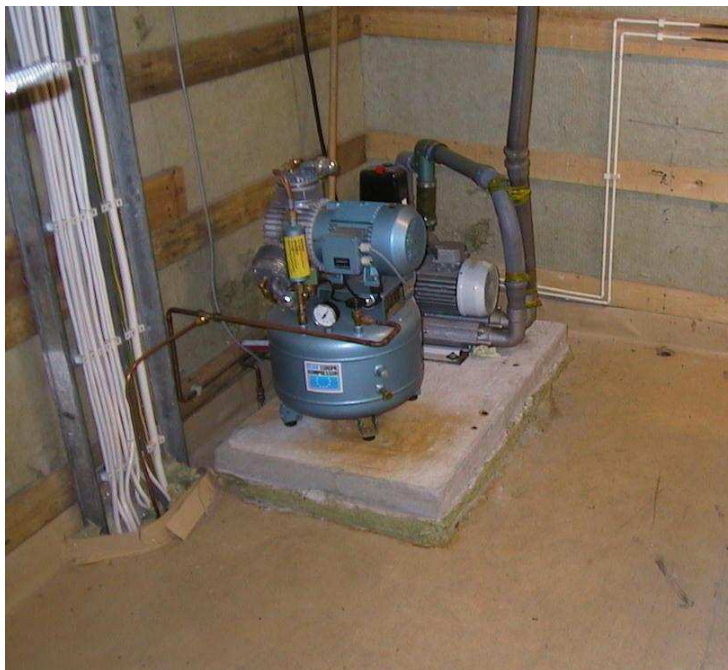
konehuoneissa merkkejä aiemmista vesivuodoista . Vuonna 2000 Juha Repo kertonut vuotoja olevan erityisesti keväällä, kun lumi sulaa. Vuotokohdat katossa läpivientien kohdalla. IV -konehuoneessa lattiapinnoitteen ylösnostot niukkoja eikä ylösnostojen saumoja ole tiivistetty.

Vuodeosaston kohdalla olevassa IV-konehuoneessa lattikaivo korkeimmalla kohdalla, havaittu että lattialle tuleva vesi joudutaan kuivaamaan pois ei mene lattiakaivoon.

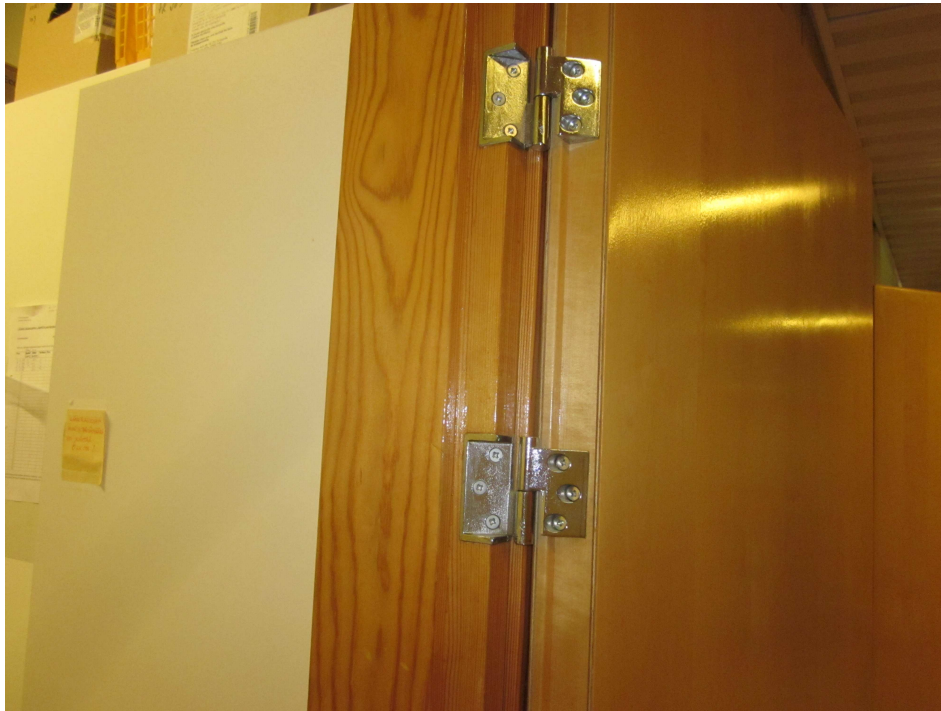
Saranat taipuneet eikä niissä ole mitään säätömahdollisuutta. Ovet painuu, kun sarana ei ole riittävän jäykkä kannattamaan ylileveää ovea. Ovia höylätty alareunasta, jotta saadaan auki. Käyttäjät kertovat, että puhe kuuluu selvästi ovien läpi, joten joko ovesa tai oven sähköpielikappaleessa ei ole eristettä, tiiviste ei ole riittävä tai jossain oviseinässä on rakoja. Ovien dB-vaatimus ei täyty.

Tutkitaan tarkemmin koko oviaukon tiiveys ääneneristävyyden kannalta ja tehdään eristys ja tiivistys sen mukaan. Ovien lakkaus ja hionta tai kokonaan ovien uusiminen paremmin kosteutta kestäväksi ja dB-vaatimukset täyttäväksi. Ovien roikkuminen johtuu ovien painosta, joten saranoinnin uusiminen tarpeellista n. 15 vuoden välein.

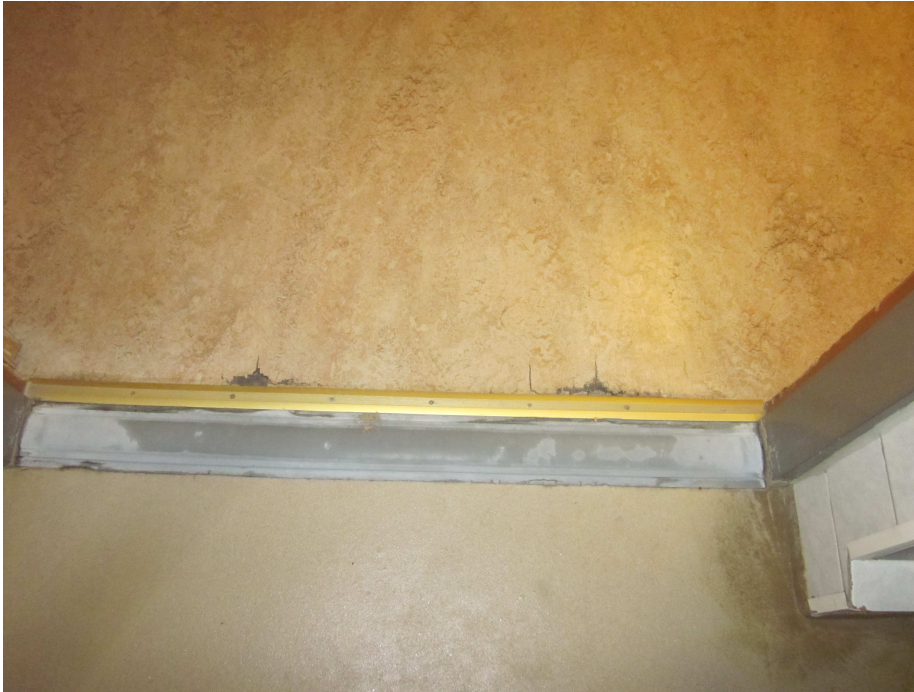
Arkistossa hyllyt liikkuvat ”itsestään”, eli lattia ilmeisesti vähän kalteva, jolloin pyörillä olevat hyllyt painovoiman vaikutuksesta valuvat alaspäin ”itsestään”.

Välinehuoltotilassa lattiakaivojen sijainti puhtaanapidon kannalta vaikeassa paikassa kalusteiden alla.

Uusitaan pinnoitteita tilojen muutosten ja pinnoitteiden kulumisen vuoksi vaiheittain kuten tähänkin saakka, kuitenkin niin että pinnoitteet ovat siistit ja käyttöturvalliset (= ei liukas) ja helposti puhtaana pidettäviä.

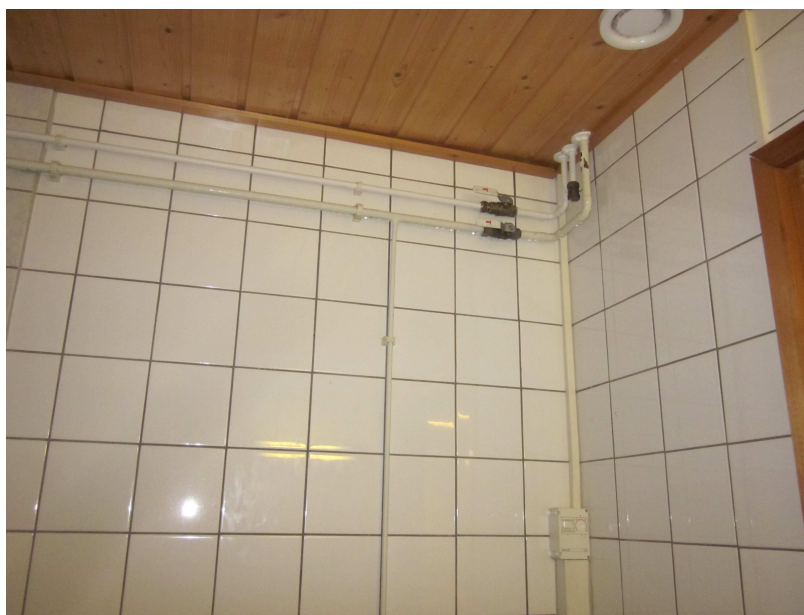
kosteus tiivistyy pintoihin
