TUTKIMUSRAPORTTI

Korjausrakentaminen

PÄIVÄYS	30.8.2016
PROJEKTI	Rakenne- ja kosteustekninen kuntotutkimus
TILAAJA	Punkalaitumen kunta
KOHDE	Punkalaitumen päiväkoti, Kajavanpolku 1, Punkalaidun

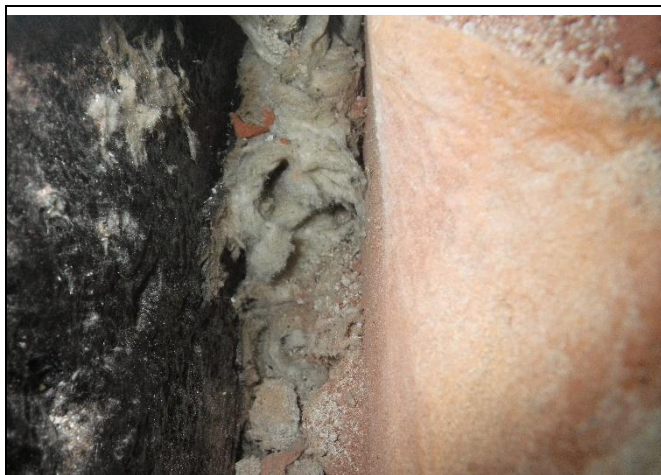
Kuva 6.5 Kuva ulkoseinän eristetilasta, RA.02-US.

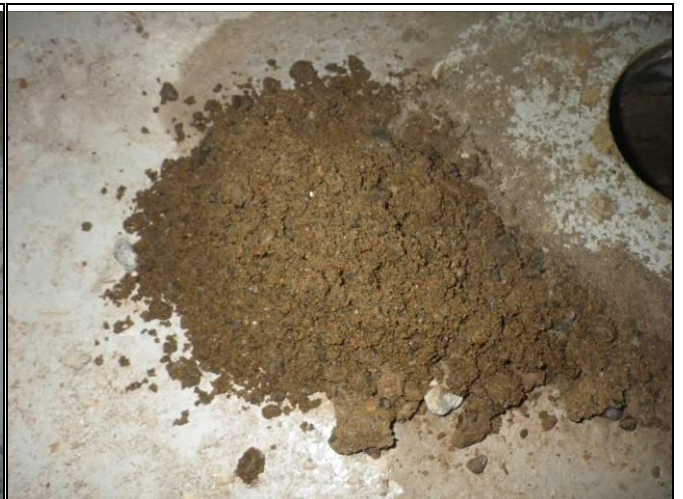
Kuva 7.4 Maa-aines lattiarakenteiden alla, RA.01-AP.

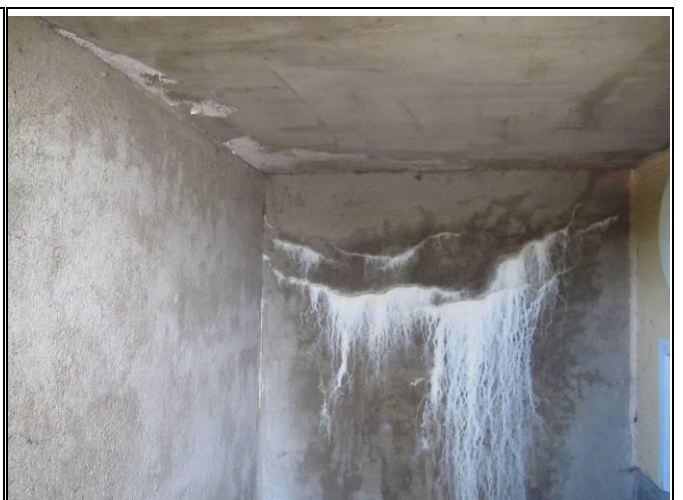
Kuva 7.6 Kellariin johtavan sisäänkäynnin ulkoseinä.

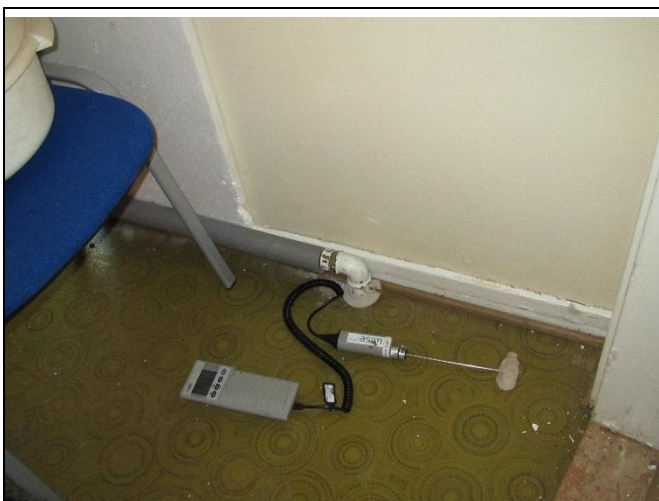
Kuva 8.7 Viiltomittaus vesivahinkoeteisen muovimatton alta

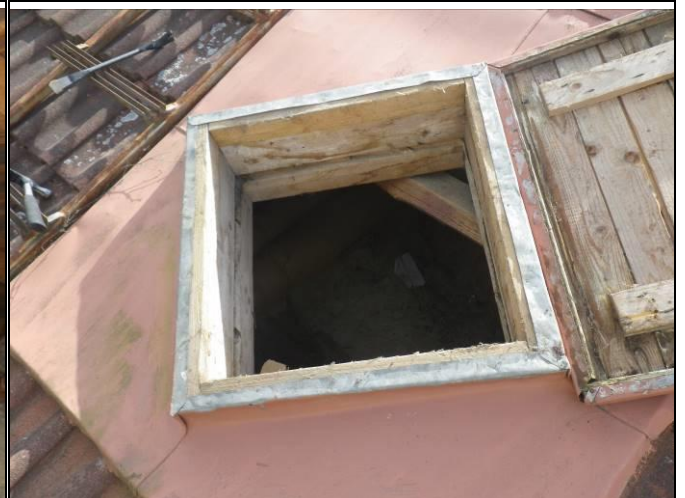
Kuva 10.2 Käynti yläpohjaan tapahtuu katolta huoltoluukun kautta eteläsiivessä.
