Hanke 6159

## KUNTOARVIO

**Kotiteollisuustalo**  
**Liliuksenmutka 7, 61500 Isokyrö**

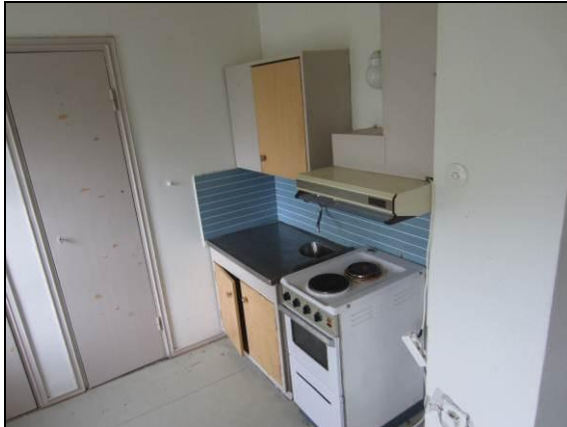
**Kuva 42.** Yleiskuva, ullakkoasunnon keittiö.

- Uusitaan kalusteita niiltä osin kuin on tarvetta peruskorjauksen yhteydessä.

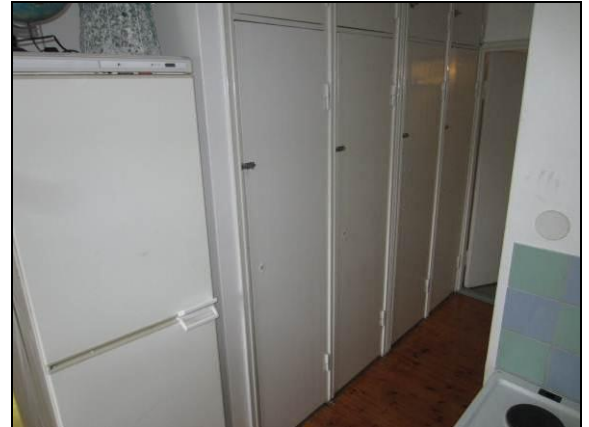
**Kuva 43.** Yleiskuva, alkuperäisiä kiintokomeroita.

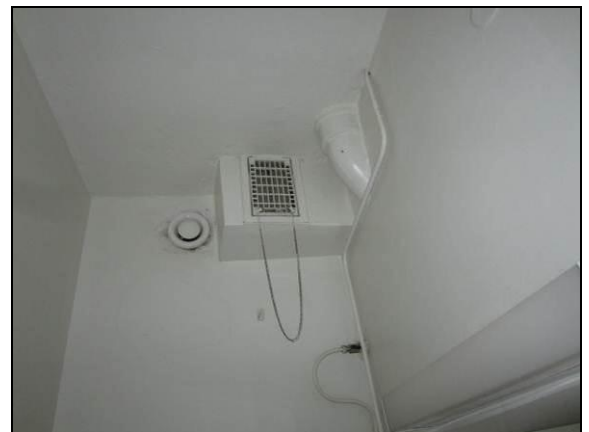
**Kuva 49.** Alkuperäinen (oik) ja uusittu poistoilmakanava.

- IV-järjestelmien uusiminen peruskorjauksen yhteydessä **220 000 €**
