**Kiratek Oy**

29.08.2012

## KUNTOARVIO

**Ikolan Koulu**  
**Koulukatu 2, 61500 Isokyrö**

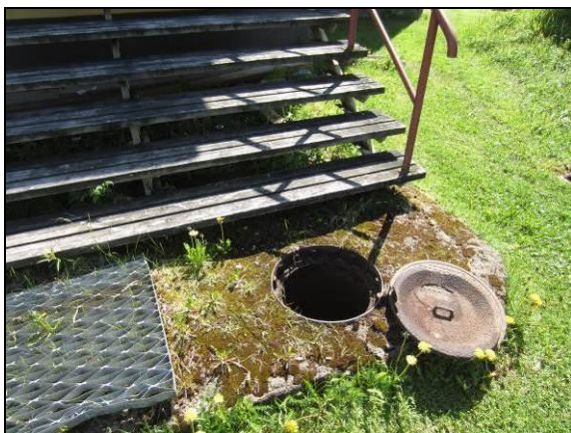
Kuva 9. WC:n portaiden edustan kaivo.

- Järjestelmien perusparannus viemärisaneerauksen/ulkopuolisten töiden yhteydessä. Kustannusarvio salaoja- ja sadevesijärjestelmän rakentamiselle samassa yhteydessä

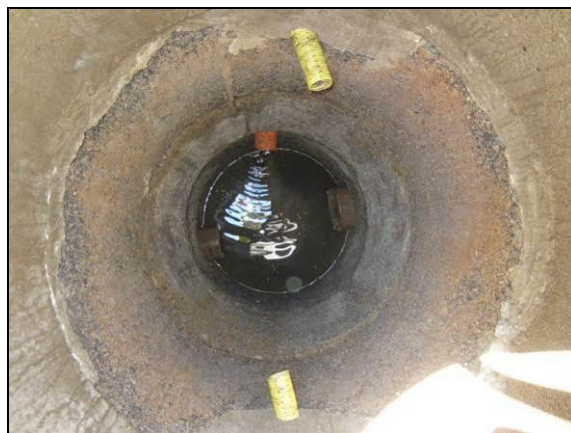
Kuva 10. Kuvan 9. tarkastuskaivo.

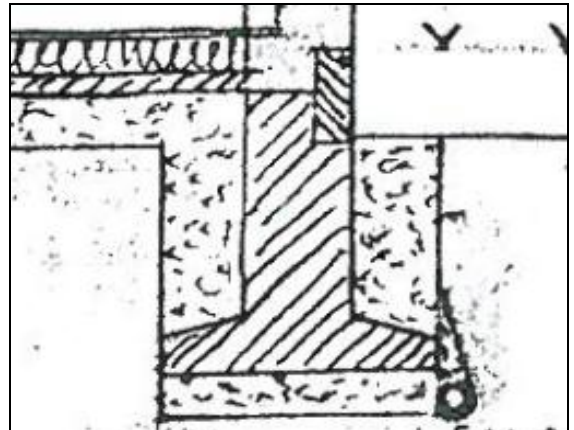
**Kuva 12.** Perustusleikkaus.

- Ulkopuolelta tarkasteltuna julkisivussa on muutamia yksittäisiä vauriokohtia, jotka saattavat johtua perustuksien painumisesta. Laajamittaisia ja toistuvia vaurioita ei havaittu.

- Korjataan näkyvät vauriot julkisivun kunnostuksen yhteydessä ja arvioidaan perustuksien vahvistustarvetta viimeistään rakennuksen peruskorjauksen korjaussuunnittelun yhteydessä.

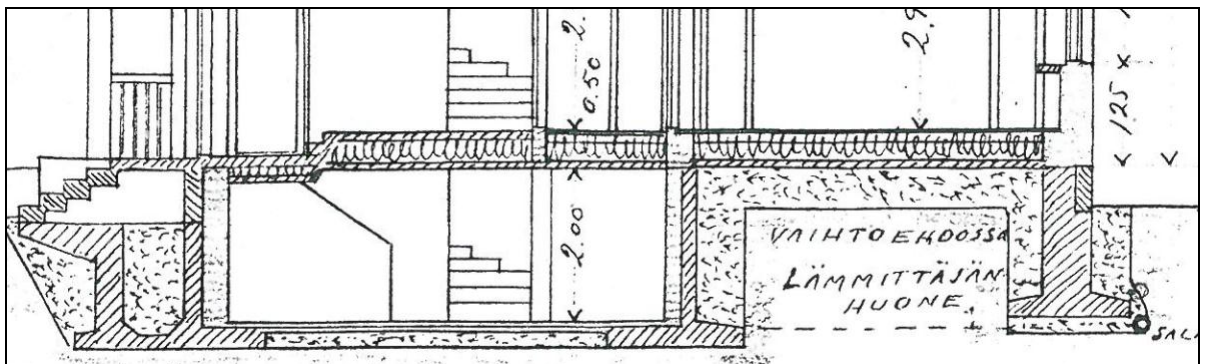
**Kuva 13.** Alapohjarakenne

- Kellarin lattioissa ja seinien alaosissa oli paikoin havaittavissa kohonneita pintakosteuden vertailuaroja.
- Alapohjarakenteissa kapilaarisen vedennousun katkaisevana kerroksena on todennäköisesti kantavan laatan päällä oleva vedeneristekerros, vedeneriste on käyttökänsä puolesta lopussa ja rakenteet ovat toteutustavasta johtuen ns. "riskirakenteista". Osassa tiloista oli sisäilmassa aistittavissa tavanomaisesta poikkeavaa hajua, mikä saattaa johtua alapohjarakenteiden vaurioista, lisäksi lähtötietojen mukaan kohteessa on ollut vuosien saatossa useita putkivuotoja, jotka ovat saattaneet vaurioittaa rakenteita. Rakenteiden kunto tulee tutkia tarkemmin ennen peruskorjaukseen ryhtymistä.

- Alapohjarakenteiden kuntotutkimus peruskorjauksen lähtötiedoiksi.

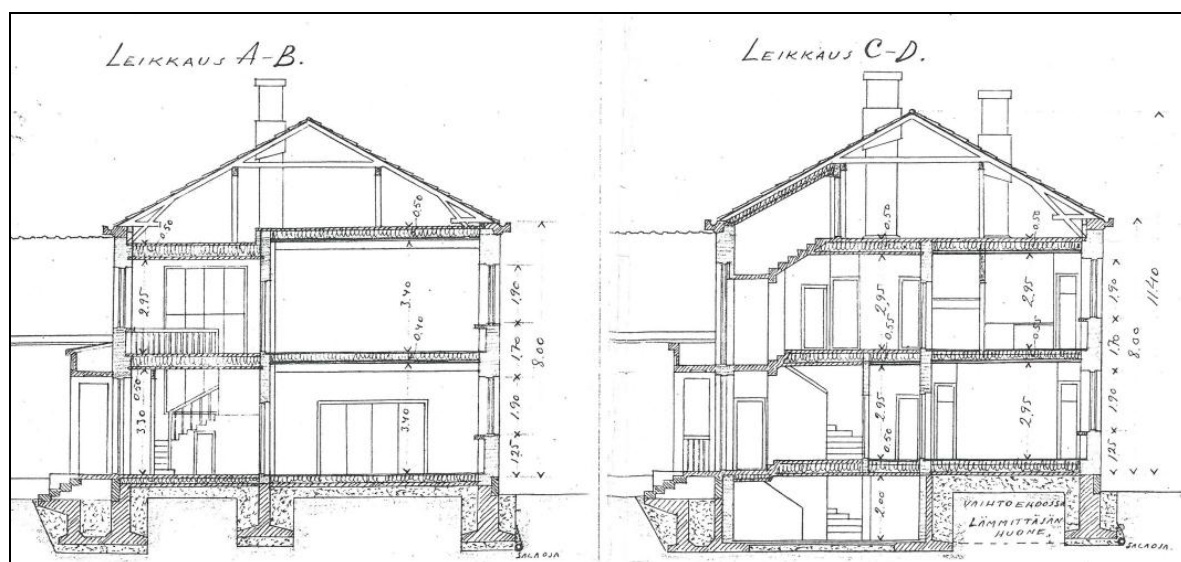
Kuva 14. Rakenneleikkaukset A-B ja C-D

- Kantavasa rungossa ei ollut havaittavissa merkittäviä, mahdollisesti rakenteiden kantavuutta tai käyttöturvallisuutta heikentäviä vaurioita. Muutamassa tilassa oli kuitenkin pieniä yksittäisiä halkeamia lähinnä väliseinissä havaittavissa.
- Välipohjissa on eristeenä todennäköisesti luonnonmateriaaleja (puru, sammal) ja osittain rakenteiden sisällä on mahdollisesti muottilaudoituksia. Käyttäjiltä satujen tietojen perusteella kohteessa on ollut vuosien saatossa putkivuotoja, jotka ovat saattaneet vaurioittaa välipohjarakenteita, joten rakenteiden kunto on syytä selvittää tarkemmin ennen peruskorjausta.

- Välipohjarakenteiden kuntotutkimus peruskorjauksen lähtötiedoiksi.

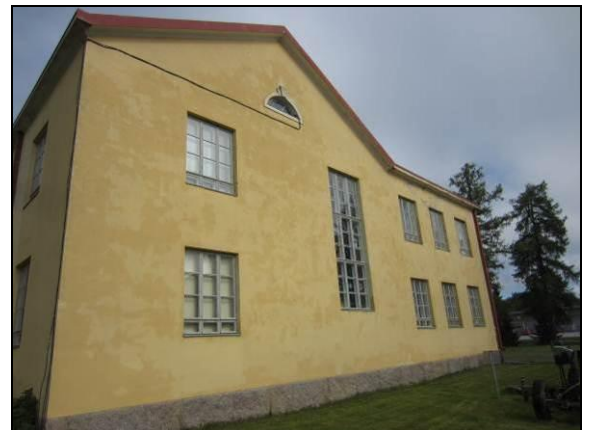
- Etupihan puoleisella sivustalla julkisivussa on muutamia yksittäisiä pinnoitevaurioita.
- Julkisivurappauksessa on rapautumaa etupihan katoksien räystäiden kohdilla (vedet valuvat todennäköisesti osin seinälle).
- Räystässyöksyjen kohdilla julkisivussa on paikoin rapautumaa.
- Betonirakenteinen räystäspalkki on rapautunut ja ruosteisia hakateräksiä on havaittavissa rakenteen pinnassa.
- Rakennuksen takana julkisivua on paikoin korjattu (sävyero).
- Julkisivussa on muutamia vanhoja kiinnikejälkiä.
- Maalipinnassa ja rappauksessa on paikoin yksittäisiä halkeamia ja haristumaa.
- Rakennuksen takana päätyseinän yläosa on rapautunut.
- Ulkoseinien lämmöneristyskyky on heikko.

- Kokonaisuudessaan julkisivurakenteet ovat välttävissä kunnossa ja vaativat tarkempaa kuntotutkimusta ennen lopullisen korjaustavan valintaa. Julkisivurappausten tavanomainen käyttöikä on 20...40 vuotta ja kuntotutkimuksen pohjalta selviää voidaanko rakenne korjata yksittäisillä vauriokohtien kunnostuksella ja pinnoituksella vai onko tarvetta laajempaan korjaukseen. Ulkoseinän lämmöneristyskyky on nykymittapuulla heikko, joten korjauksen yhteydessä rakenteen lämmöneristyksen parantamista esimerkiksi lämpörappauksella kannattaa harkita. Nykykunto huomioiden kannattaa varautua julkisivurakenteiden perusteellisempaan korjausvaihtoehtoon.

**Kuva 18.** Yleiskuva julkisivusta.

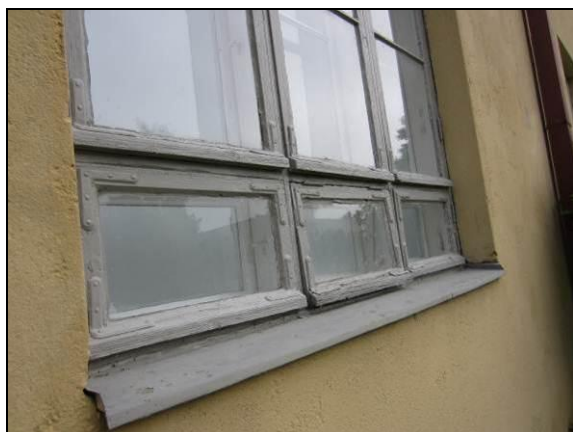
**Kuva 19.** Ikkunat ulkopuolelta.

| • Ikkunoiden ja pellityksien uusiminen peruskorjauksen yhteydessä | 50 000 € |

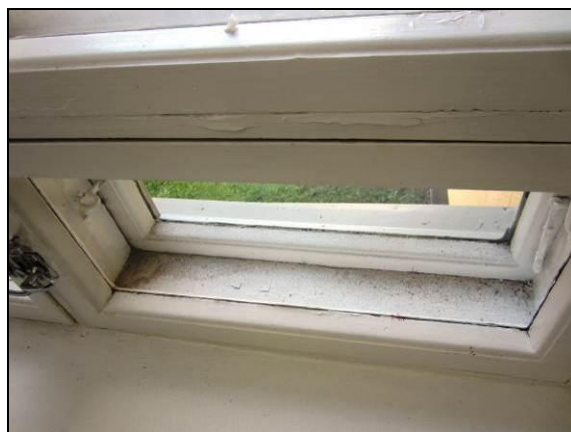
**Kuva 20.** Ikkuna sisäpuolelta.

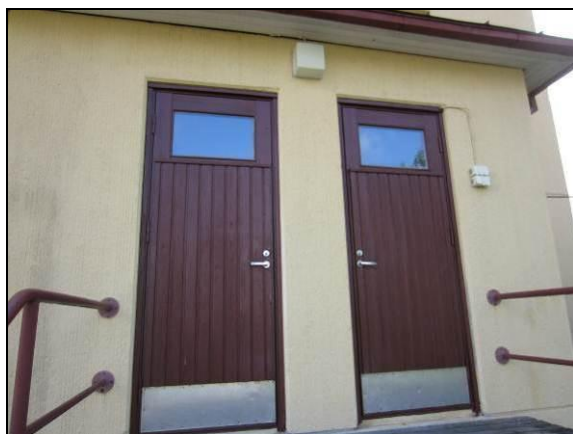
**Kuva 21.** Lisärakennuksen ovet.

| • Wc-laajennoksen ovien kunnostus peruskorjauksen yhteydessä | 1 000 € |

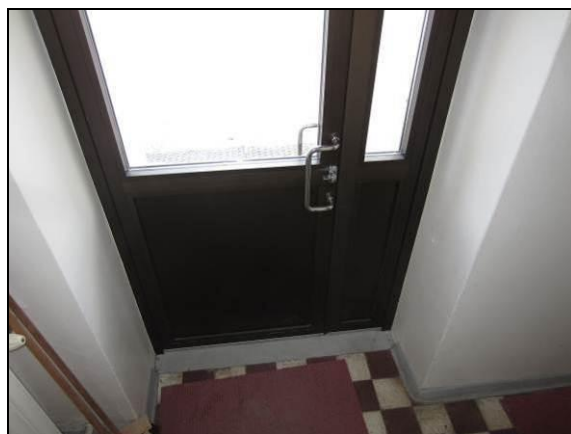
**Kuva 22.** Pääsisäänkäynnin ovi.

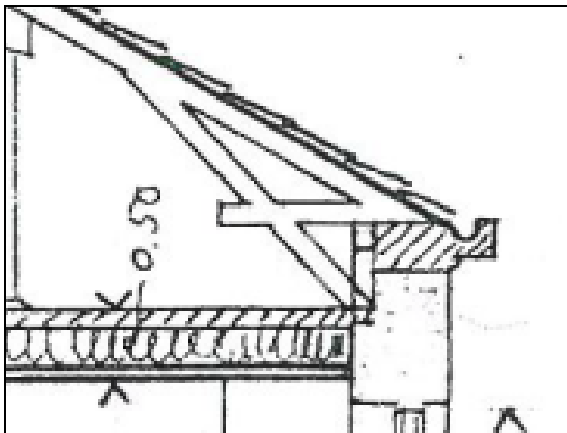
- Yläpohjarakenne läpiviennin kohdalla olevan aukon kohdalla on seuraava: betoni ~40 mm, laudoitus 22 mm, turve/sammal 200 - 300 mm, betonilaatta. Toisessa päädyssä vuorostaan rakenne on läpiviennin kohdalla seuraava: betoni, puru 200 - 300 mm, betoni.
- Yläpohjaan (ullakkotila) ei varsinaisia tuuletusaukkoja ole.
- Palopermanto on rikki useasta kohtaa ja eristeitä on paikoin permannon päällä.
- Etenkin vesiakaton läpivientien läheisyydessä katon aluslaudoituksessa on vanhoja vuotojälkiä, joten myös yläpohjan eristeet ovat saattaneet paikoin kastua.
- Yläpohjarakenteiden osalta eristetilan kunto on syytä selvittää ennen peruskorjausta ja lämmöneristävyyden parantamista kannattaa myös harkita.

**Kuva 23.** Kaksikerroksisen osan yläpohja.

- Siivotaan yläpohjatila rakennusjätteestä ja tarpeettomista tavaroista.
- Yläpohjarakenteiden kuntotutkimus ennen peruskorjausta.
- Rakenteen lämmöneristävyyden parantamista kannattaa harkita. Tarkempi suositus selviää kuntotutkimuksen myötä.

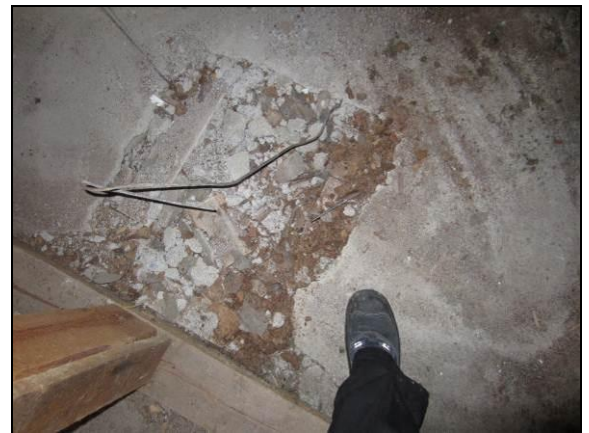
**Kuva 24.** Ullakko.

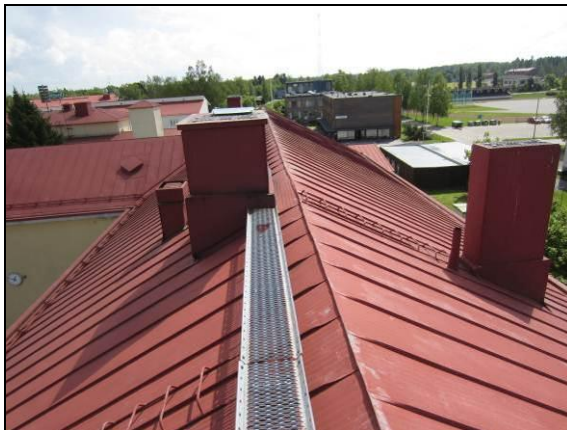
**Kuva 25.** Yleiskuva vesikatosta.

- Vesikatteen pinnoituksen kunnostus 5...10 vuoden kuluessa tai peruskorjauksen yhteydessä.

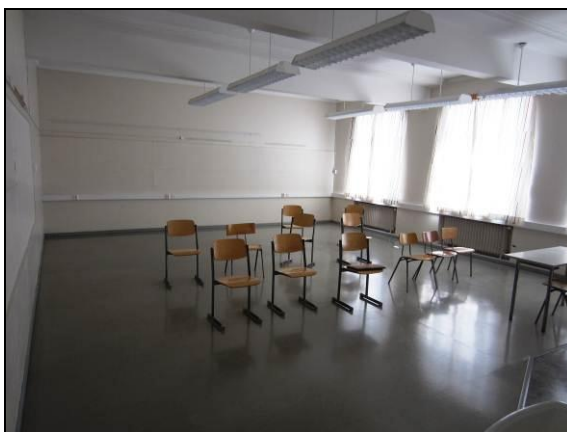
- Yläkerran "paloaseman puoleisissa" päätyluokissa oli tarkastushetkellä aistittavissa tavanomaisesta poikkeava haju. Tilojen pintarakenteissa maali hilseilee paikoin irti. Tiloissa on paikoin välipohjan ja ulkoseinien liittymäkohdissa rakoja.

**Kuva 33.** Yleiskuva, yläkerran luokkatila.

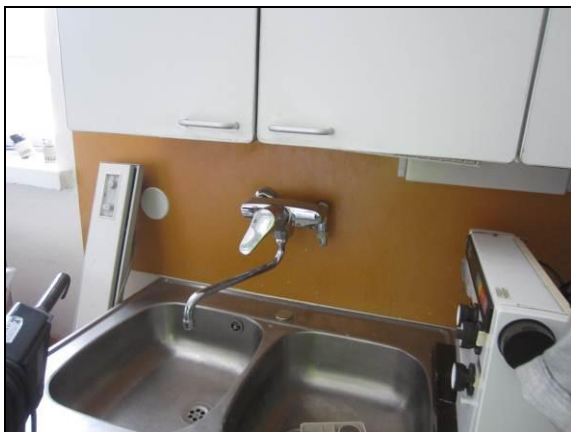
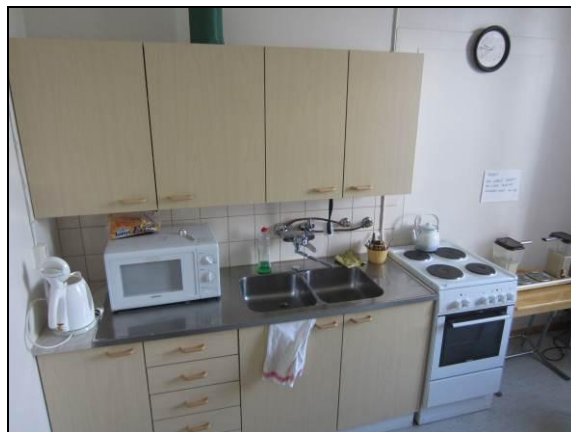
**Kuva 39.** Yleiskuva, 1.krs keittiö.

**Kuva 40.** Yleiskuva, 2.krs keittiö.

- Uusitaan tilojen kalusteet peruskorjauksen yhteydessä. Kustannushuomioitu kohdassa F6 Tilojen pintarakenteet.

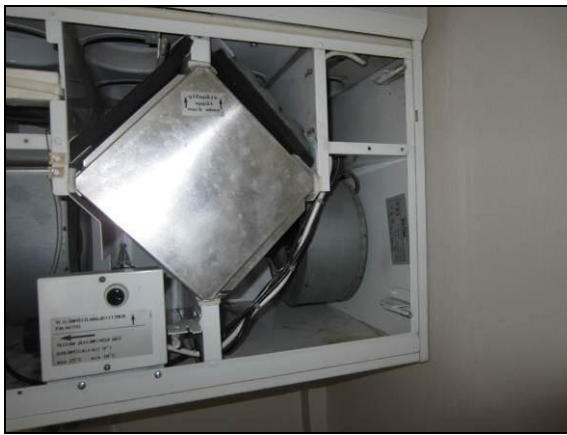
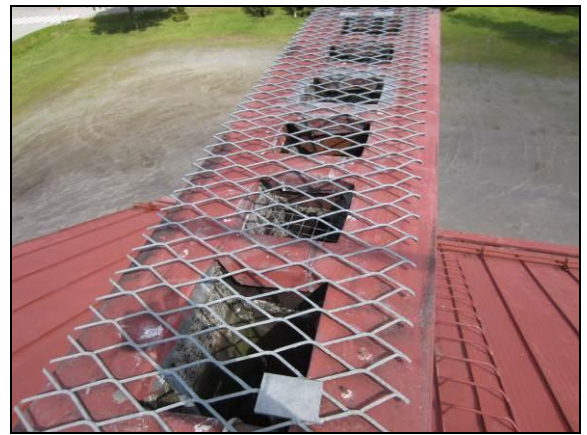
**Kuva 43.** Alakerran luokan IV-koje.

**Kuva 44.** Painovoimaisen ilmanvaihdon hormeja.

- IV-järjestelmien uusiminen peruskorjauksen yhteydessä **130 000 €**

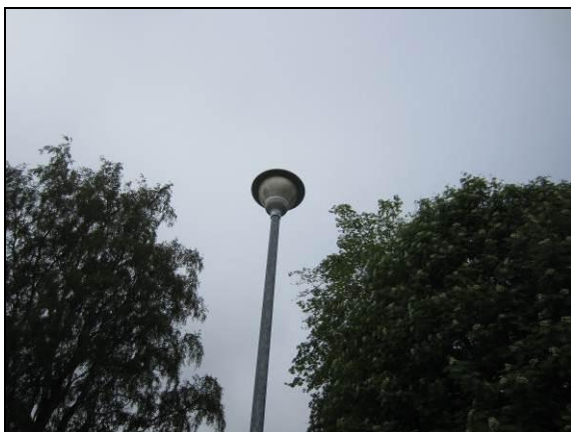
**Kuva 45.** Valaisinpylväs.

- Päädyn ja sisäänkäynnin valaisimet on uusittu lähivuosina.
- Valaisimien valonlähteenä ovat markkinoilta poistuvat elohopeahöyrylamput ja hehku-lamput. Valonlähteet poistuvat markkinoilta, joten valaisimet joudutaan korvamaan uuden-tyyppisillä valaisimilla.
- Sisäänkäynnin päällä olevan valaisimen suojakupu on rikkoontunut.
- Piha-alueen valaistus on puutteellinen.

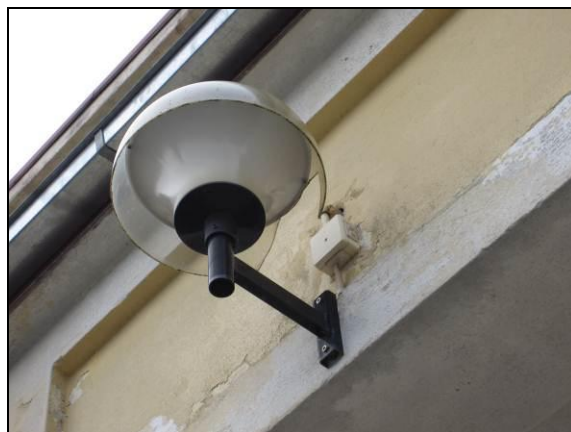
**Kuva 46.** Sisäänkäynnin valaisin.

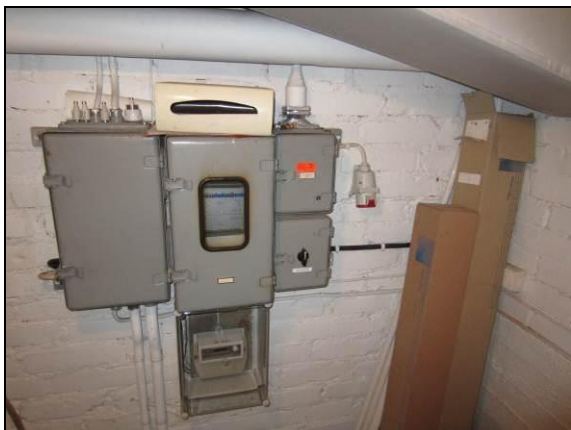
**Kuva 47.** Pääkeskus.

Kiinteistön pääkeskus on kellarissa. Keskus on nimellisvirraltaan 3x63A koteloitu, pääsulakkeet ovat 3x35/63 A. Keskusta on laajennettu mittauksen tarpeiden mukaiseksi.

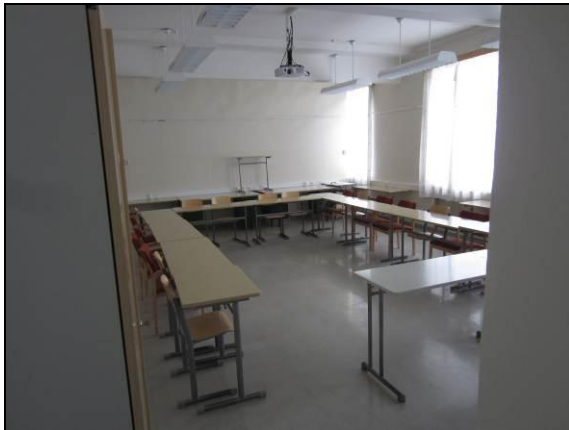
**Kuva 54.** Opetustilan valaistus ja asennuksia.

- Uusitaan kaikki valaisimet peruskorjauksen yhteydessä

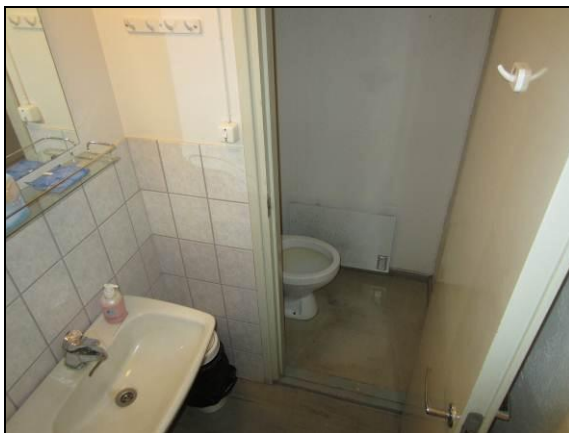
**Kuva 55.** Lämmitin wc-tilassa.

- Korvataan vesikiertoisilla pattereilla peruskorjauksessa

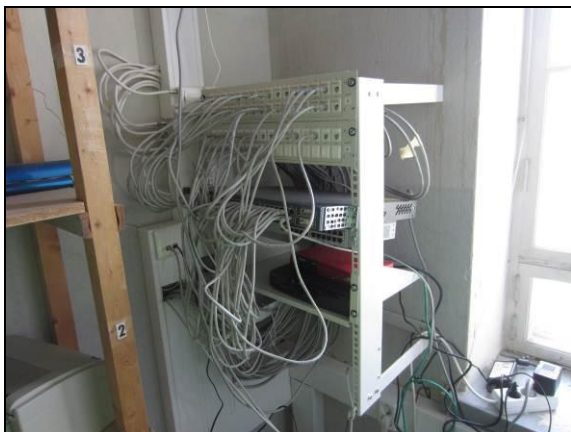
**Kuva 56.** Yleiskaapelijakamo ja antennivahvistin.

- Yleiskaapelointi uusitaan peruskorjauksessa tulevan tarpeen mukaiseksi. 10 000 €
