Kuntoarvio Raportti

Oulaisten Amiraali Oy Ravikatu 11, 86300 OULAINEN 3.11.2015

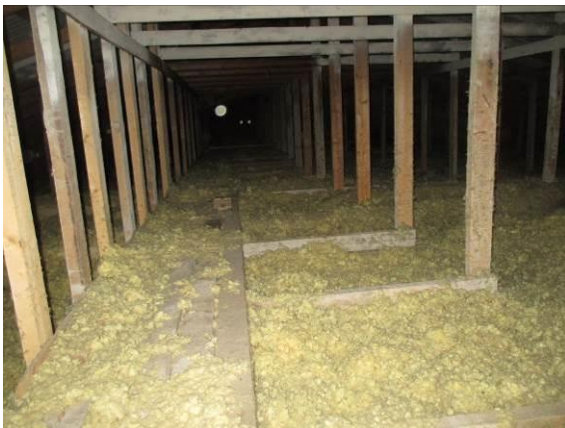
Kuva 15. Yläpohjan eristetilaa

Yläpohjan eristetilaa tarkastettaessa yläpohjissa havaittiin olevan eristettä noin 300-400 mm, mutta ei tuulenohjaimia sivuräystäillä. Lisäeristystä on mahdollista toteuttaa rakennusten keskialueilla. Lämmöneristeissä ei havaittu merkittäviä vaurioita. Palokatkosten havaittiin olevan yksinkertaista kipsilevyä.

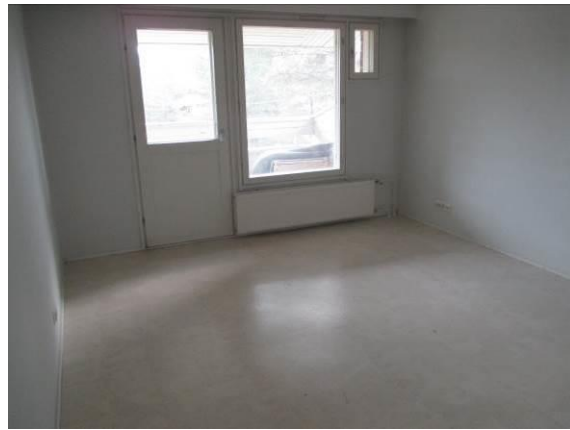
Kuva 34. Olohuonetta

Asunnossa C30 havaittiin rappausta irronneen kosteuden vaikutuksesta olohuoneen katoista. Tutkimushetkellä ko. kohdan havaittiin olevan kuiva. Asunnossa C25 havaittiin lämmityspatterin vuotavan, mikä on aiheuttanut kosteusvaurioita lattiaan patterin alle.

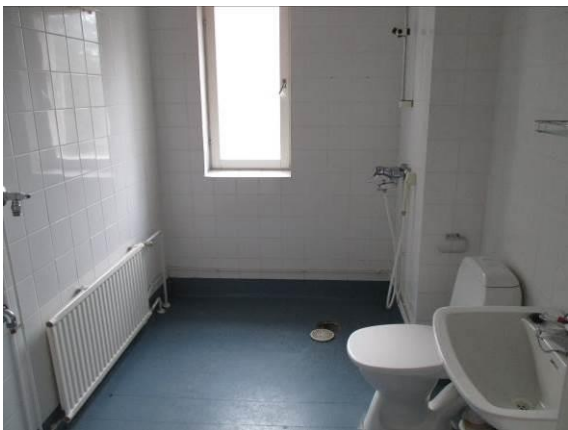
Kuva 35. Pesuhuonetilaa

Pintakosteudentunnistimella tutkittaessa asunnoissa havaittiin kohonnutta kosteutta pesuhuoneiden lattiakaivojen ympärillä. Useissa asunnoissa muovimaton havaittiin olevan irti kaivon läheisyydestä. Joissain asunnoissa pesuhuoneiden katossa havaittiin kosteusvaurioita ja joissain pintahometta, joka viittaa ilmanvaihdon riittämättömyyteen. Muutamassa keittiökaapissa havaittiin astianpesukoneen liitäntöjen olevan tulppaamatta.

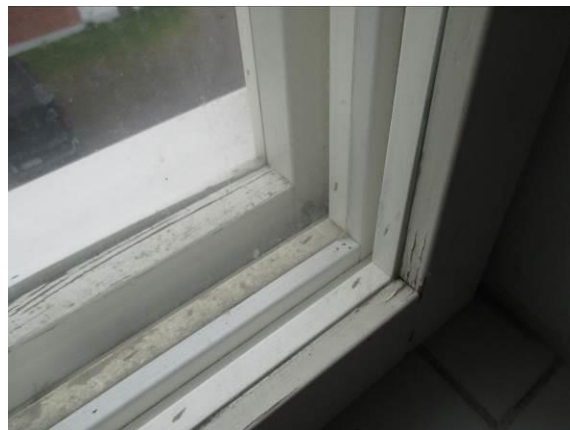
Kuva 36. Osassa asunnoista on 3-puitteiset ja 3-lasiset MSK-puuikkunat

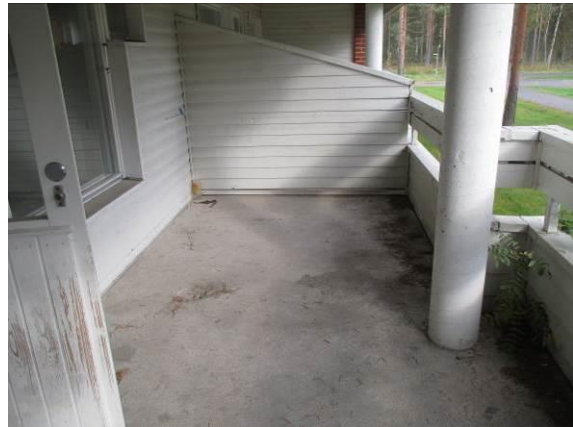
Parvekkeiden betoniosissa ei havaittu merkittäviä puutteita. C-D-talossa parvekelaatoissa havaittiin maalipinnan irtoamista. Parvekkeiden kaiderungot ovat teräksiset ja kaiteet muuten puurakenteiset. Puuosien havaittiin olevan välttävissä kunnossa, mutta teräsrungoissa ei havaittu merkittäviä puutteita. Puisissa kaidejohteissa havaittiin lahovaurioita.

Kuva 38. Parvekkeiden betonirakenteet hyväkuntoisia

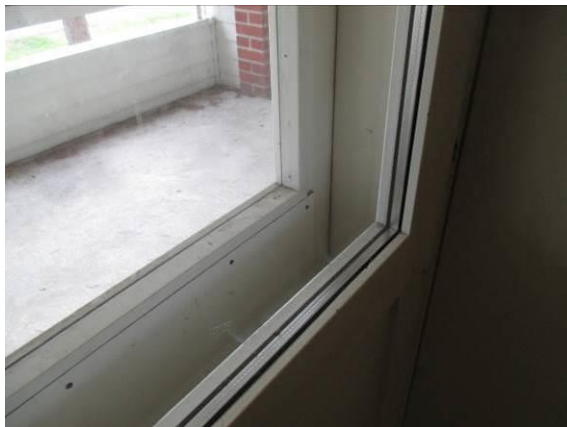
Kuva 39. Osassa asunnoista parvekeovet ovat kaksilehtisiä

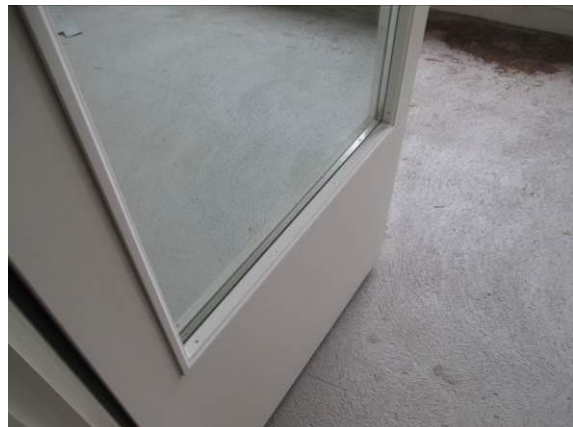
Kuva 40. Osaan asunnoista parvekeovet on uusittu yksilehtisiksi

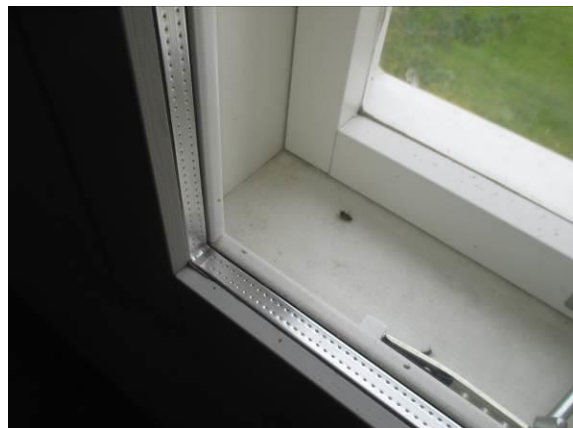
Kuva 42. Osaan asunnoista ikkunat on vaihdettu MSE-puuikkunoiksi
