## **Märkätilojen katselmukset Raportti**

**Oulaisten Amiraali Oy  
Ravikuja 1  
86300 Oulainen  
18.1.2018**

## Kylpyhuoneiden katselmointi, raportti

**Kohde:** Ravikuja 1, 86300 Oulainen, Oulaisten Amiraali Oy

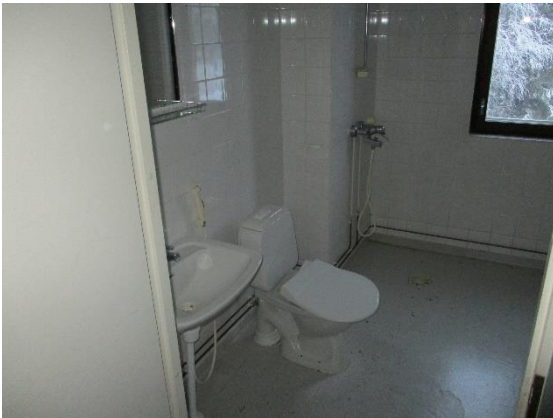
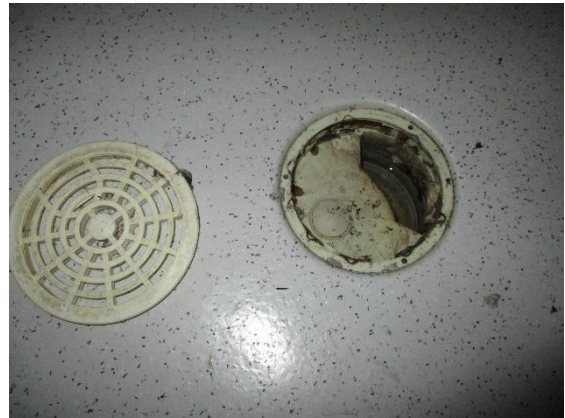
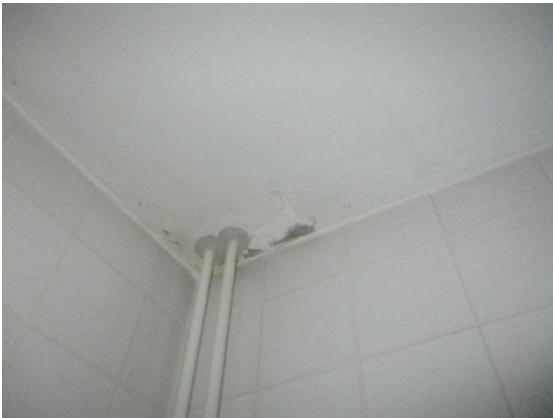
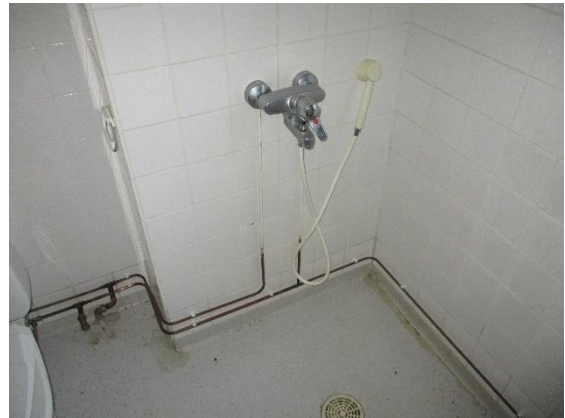
### C26

- Huoneistossa yhdistetty pesuhuone / WC
- Seinä/ lattia materiaali on kivi/ betoni
- Pinnoitteet:
  - o Pesuhuone on alkuperäinen
  - o Lattia: Muovimatto
  - o Seinät: Laatta
  - o Katto: Maali
- Vesikalusteet:
  - o Suihku
  - o Wc-istuin
  - o Käsienpesuallas + käsisuihku
  - o Pyykinpesukoneliitäntä
- Havainnot:
  - o Wc-istuimen painike jumissa, kansi rikki.
  - o Käsienpesualtaan hajulukko vuotaa.
  - o Katossa maali lohkeillut.
  - o Lattiakaivo on alkuperäinen muovikaivo, kiristysrengas löysällä.
- Toimenpiteet:
  - o Suositellaan, että pinnoitteet uusitaan ja pinnoille asennetaan nykyaikaiset vedeneristeet 1-2 vuoden aikana

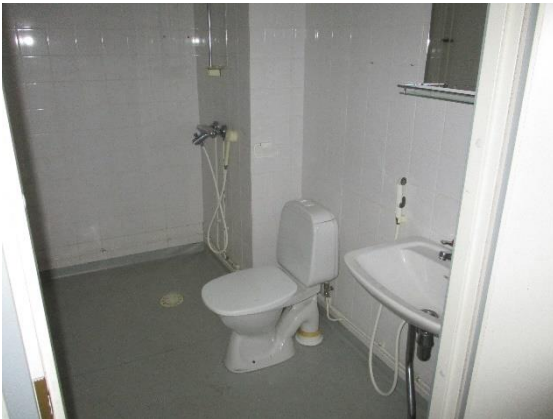
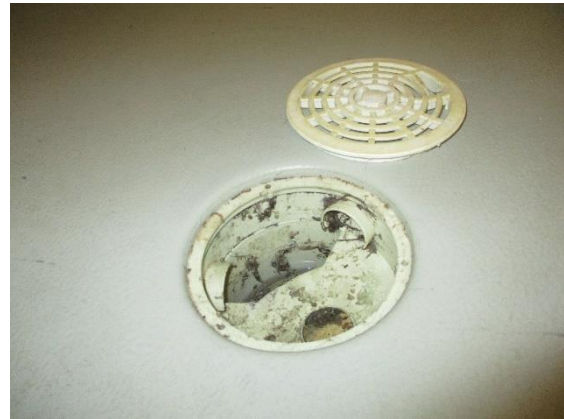
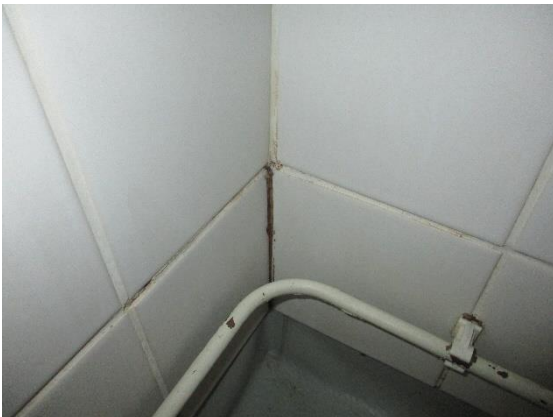
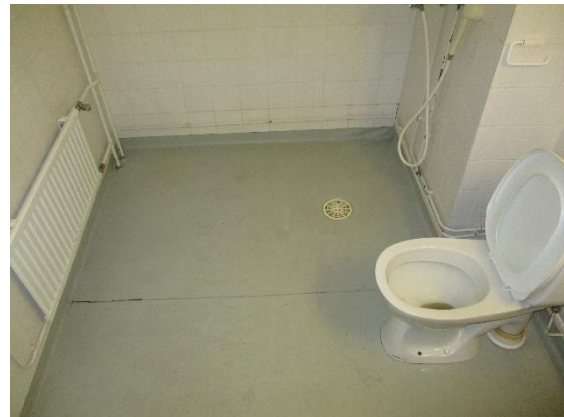
### C28

- Huoneistossa yhdistetty pesuhuone / WC
- Seinä/ lattia materiaali on kivi/ betoni
- Pinnoitteet:
  - o Pesuhuone on alkuperäinen
  - o Lattia: Muovimatto
  - o Seinät: Laatta
  - o Katto: Maali
- Vesikalusteet:
  - o Suihku
  - o Wc-istuin
  - o Käsienpesuallas + käsisuihku
  - o Pyykinpesukoneliitäntä
- Havainnot:
  - o Wc-istuimen jalustan silikonisauma ei tiivis.
  - o Lattiakaivo on alkuperäinen muovikaivo.
  - o Muovimatto irti alustastaan suihkun kohdalla. Maton saumat osin ratkennut.
  - o Seinälaattojen nurkka saumat osin ratkennut
  - o Katon maalipinta hilseilyt läpiviennin kohdalla.
  - o Kohonneita kosteusarvoja wc-istuimen ja lattiakaivon ympärillä.
  - o Suihkun vasemmalla puolen seinässä kohonneita kosteusarvoja.
- Toimenpiteet:
  - o Suositellaan, että pinnoitteet uusitaan ja pinnoille asennetaan nykyaikaiset vedeneristeet 1-2 vuoden aikana

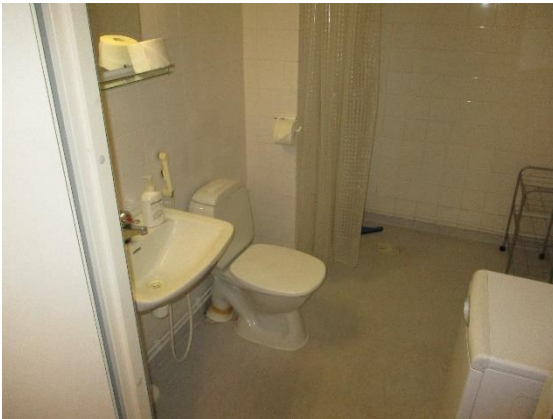
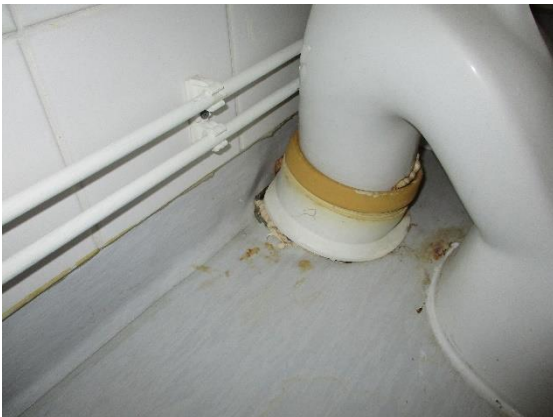
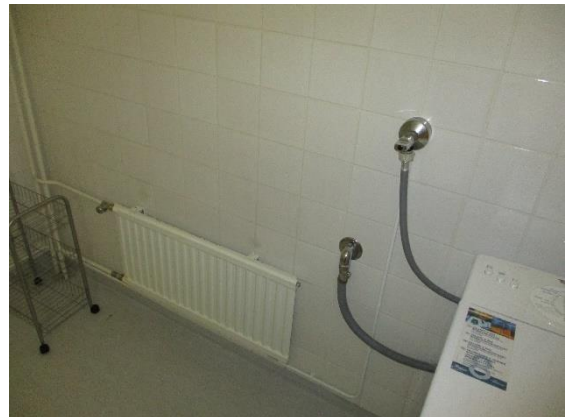
### D34

- Huoneistossa yhdistetty pesuhuone / WC
- Seinä/ lattia materiaali on kivi/ betoni
- Pinnoitteet:
  - o Pesuhuone on alkuperäinen
  - o Lattia: Muovimatto
  - o Seinät: Laatta
  - o Katto: Maali
- Vesikalusteet:
  - o Suihku
  - o Wc-istuin
  - o Käsienpesuallas + käsisuihku
  - o Pyykinpesukoneliitäntä
- Havainnot:
  - o Wc-istuimen painike jumissa, viemärin liitos ei tiivis.
  - o Lattiakaivo on alkuperäinen muovikaivo.
  - o Muovimatto irti alustastaan kaivon kohdalla.
  - o Seinälaatoissa paikoin kopoa, laattasaumoissa tummumia, saumat osin ratkennut.
  - o Käsienpesualtaan hajulukko vuotaa.
  - o Kohonneita kosteusarvoja wc-istuimen ympärillä ja lattiakaivon ympärillä noin 1,5m<sup>2</sup> alalla.
- Toimenpiteet:
  - o Suositellaan, että pinnoitteet uusitaan ja pinnoille asennetaan nykyaikaiset vedeneristeet 1-2 vuoden aikana

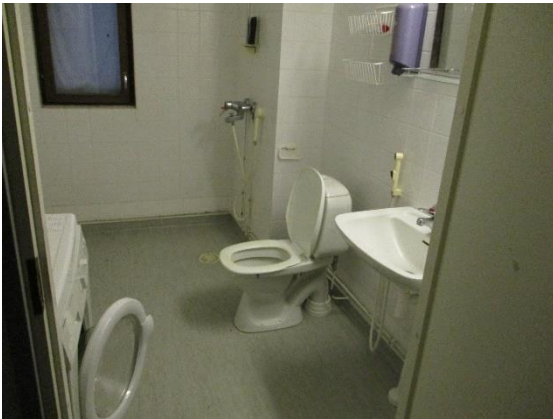
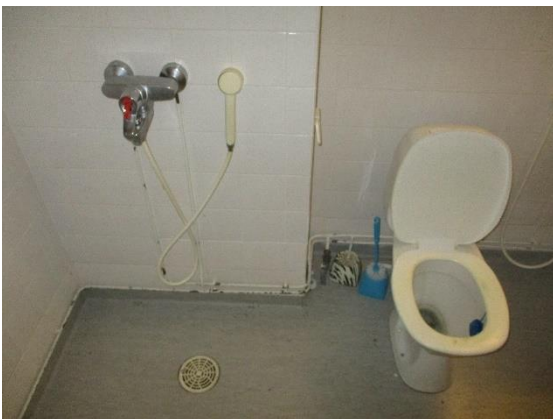
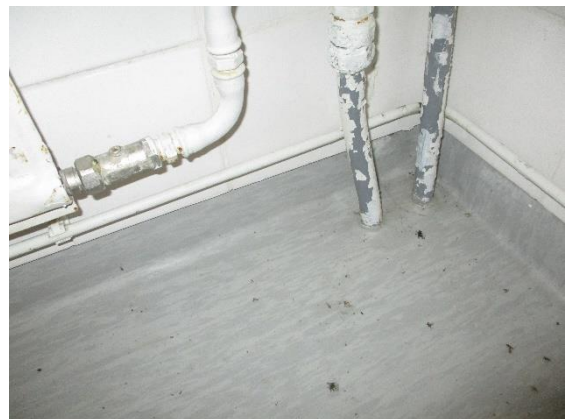
### D36

- Huoneistossa yhdistetty pesuhuone / WC
- Seinä/ lattia materiaali on kivi/ betoni
- Pinnoitteet:
  - o Pesuhuone on alkuperäinen
  - o Lattia: Muovimatto
  - o Seinät: Laatta
  - o Katto: Maali
- Vesikalusteet:
  - o Suihku
  - o Wc-istuin
  - o Käsienpesuallas + käsisuihku
  - o Pyykinpesukoneliitäntä
- Havainnot:
  - o Wc-istuimen painike jumissa, jalustassa ei silikonaa.
  - o Lattiakaivo on alkuperäinen muovikaivo. hajulukon kumitulpan tilalla pistotulppa (vaihdet-tava oikea kumitulppa)
  - o Käsisuihku vuotaa.
  - o Muovimatto paikoin irti alustastaan.
  - o Seinälaatoissa paikoin kopoa.
  - o Kohonneita kosteusarvoja wc-istuimen ja lattiakaivon ympärillä.
- o Pesuhuoneen ovi ruuveilla
- **Toimenpiteet:**
  - o Suositellaan, että pinnoitteet uusitaan ja pinnoille asennetaan nykyaikaiset vedeneristeet 1-2 vuoden aikana

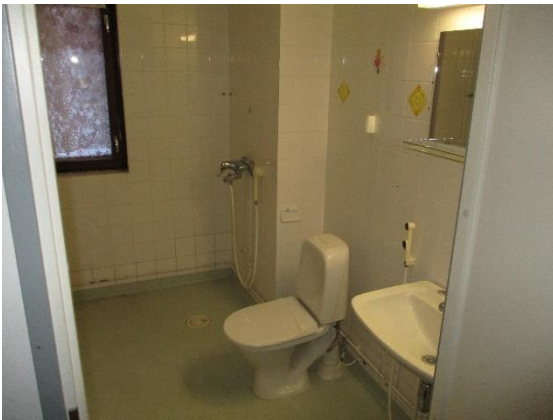
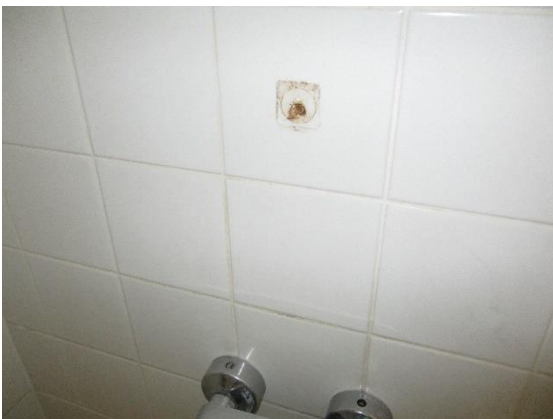
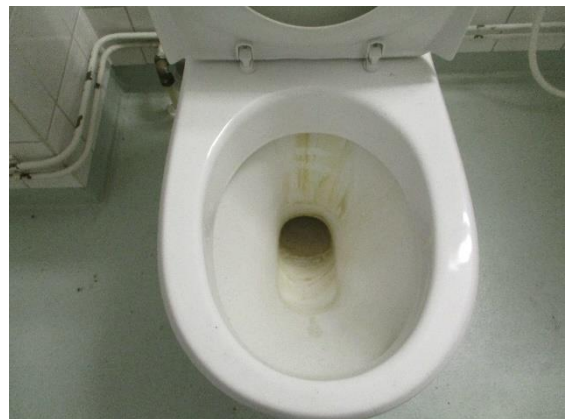
### D39

- Huoneistossa yhdistetty pesuhuone / WC
- Seinä/ lattia materiaali on kivi/ betoni
- Pinnoitteet:
  - o Pesuhuone on alkuperäinen
  - o Lattia: Muovimatto
  - o Seinät: Laatta
  - o Katto: Maali
- Vesikalusteet:
  - o Suihku
  - o Wc-istuin
  - o Käsienpesuallas + käsisuihku
  - o Pyykinpesukoneliitäntä
- Havainnot:
  - o Lattiakaivo on alkuperäinen muovikaivo.
  - o Käsisuihku vuotaa.
  - o Suihkun kohdalla läpiviennit tiivistämättä.
- Toimenpiteet:
  - o Suositellaan, että pinnoitteet uusitaan ja pinnoille asennetaan nykyaikaiset vedeneristeet 1-2 vuoden aikana

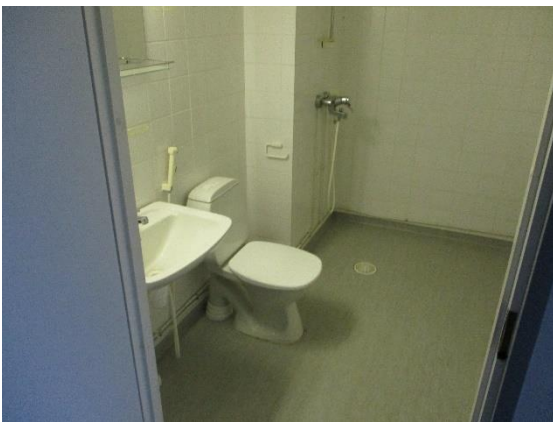
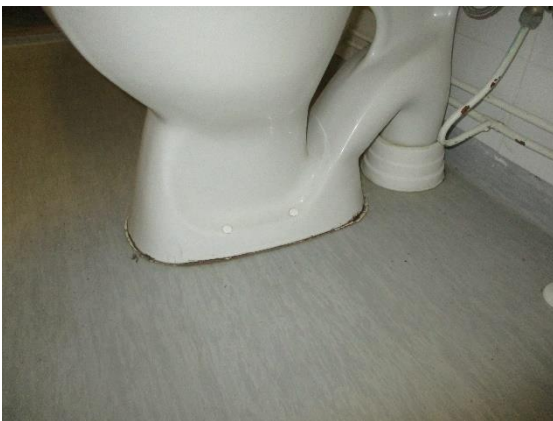
### D41

- Huoneistossa yhdistetty pesuhuone / WC
- Seinä/ lattia materiaali on kivi/ betoni
- Pinnoitteet:
  - o Pesuhuone on alkuperäinen
  - o Lattia: Muovimatto
  - o Seinät: Laatta
  - o Katto: Maali
- Vesikalusteet:
  - o Suihku
  - o Wc-istuin
  - o Käsienpesuallas + käsisuihku
  - o Pyykinpesukoneliitäntä
- Havainnot:
  - o Wc-istuimen painike jumissa, jalustan silikonit puuttuu.
  - o Lattiakaivo on alkuperäinen muovikaivo, kiristysrengas irti.
  - o Katon maalipinta hilseilee suihkun kohdalta.
- Toimenpiteet:
  - o Suositellaan, että pinnoitteet uusitaan ja pinnoille asennetaan nykyaikaiset vedeneristeet 1-2 vuoden aikana
