# Palvelutalo, Toivakka

Sisäilma ja kosteusvauriotutkimus

## Kosteusvaurio- ja sisäilmatutkimus

Toivakan vanhainkoti ja palvelutalo  
Sisäilma- ja kosteusvauriotutkimus  
28.02.2015

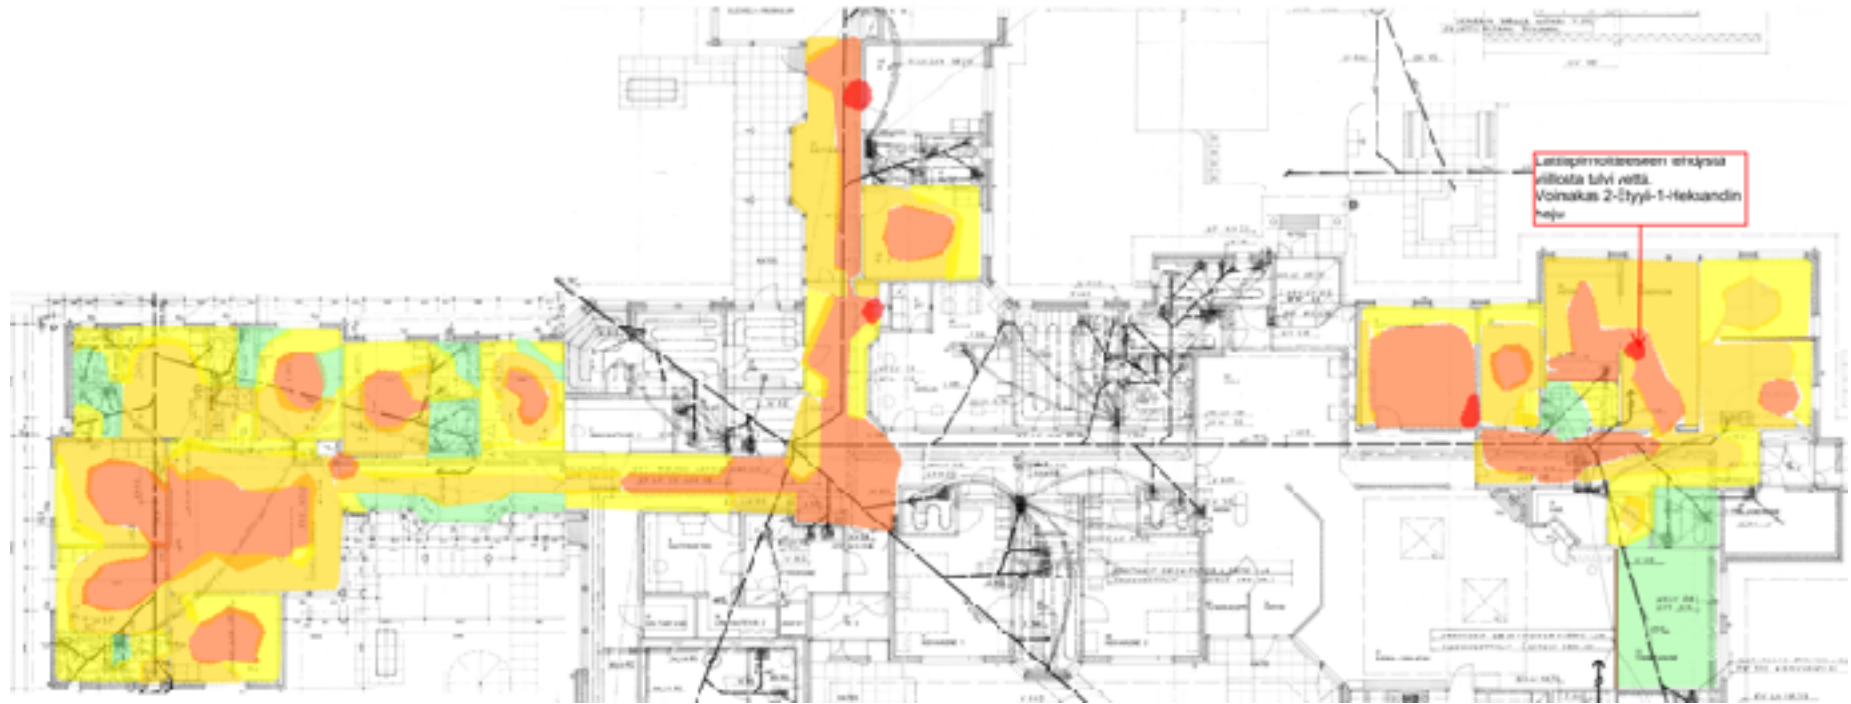
Liite 4.

Pintakosteudet+viemärit ja  
käyttövesi+ lattialämmitys

Korkea kosteus päällysteen alla mahdollistaa mattoliiman kemiallisen hajoamisen. Liimat olivatkin reagoineet kosteuteen voimakkaasti, mikä ilmeni rakennetta avattaessa havaittavana voimakkaana pistävänä hajuna sekä 2-etyyli-1-heksanolin suureen määrään suunnatussa VOC -näytteessä 1. Myös mikrobikasvuston esiintyminen on mahdollista tietyissä kosteusoloissa. Mikrobiperäisten haihtuvien yhdisteiden määrä VOC -näytteessä olikin suuri 283,5 µg/m<sup>3</sup>. Alapohjan kosteusjakaumaa kuvaava värillinen pohjakuva on liitteenä 4.
