# Kuntotarkastus RS<sup>3</sup>

Pohjolantie/Huvila  
04420 Järvenpää  
08.11.2016

## YHTEENVETO

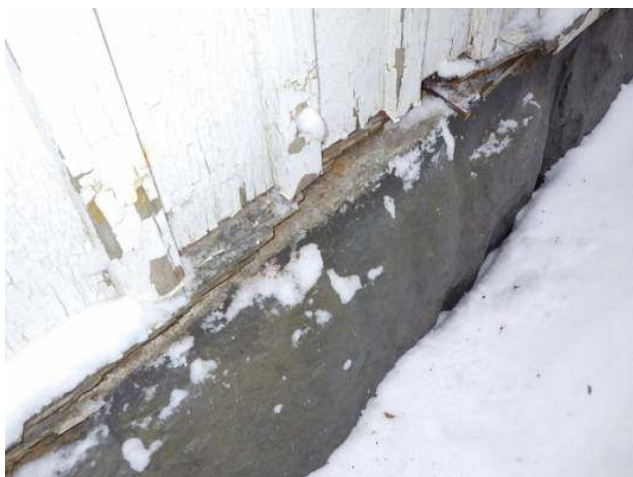
1. Sokkelia

- Rakennuksen vierustat heinittyneet ja hoitamattomat. Puu kasvaa talotikkaiden sisässä.

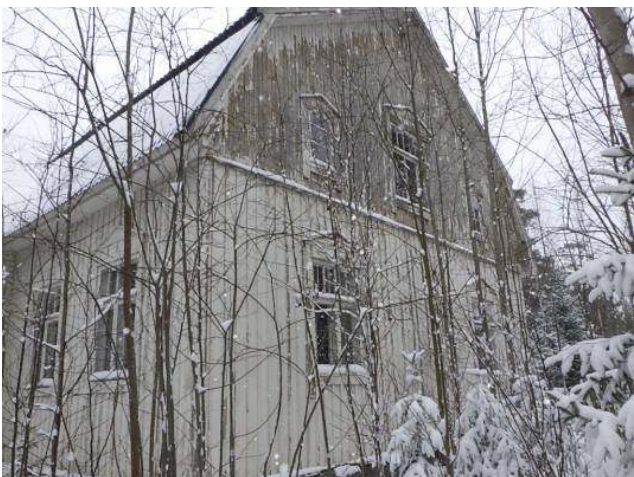
10. Julkisivua

- Ulkoverhouksen alaosassa havaittiin pehmentymistä/lahovaurioita pistopiikillä kokeiltuna. Verhouksen alaosa on lähellä maanpintaa, joka lisää siihen sen kosteusrasitusta. Maalipinta hilseilee kauttaaltaan erittäin voimakkaasti ja huoltomaalausten laiminlyönti on jo aiheuttanut paikoittain puupinnan pehmenemistä.

- Ulkoverhous on ylittänyt teknisen käyttöikänsä ja sen uusimistarpeeseen tulee varautua. *Puuverhouksen tekninen käyttöikä on normaalirasituksessa 50 vuotta (KH 90-00403, Kiinteistön tekniset käyttöiät ja kunnossapitojaksot, 2008).*

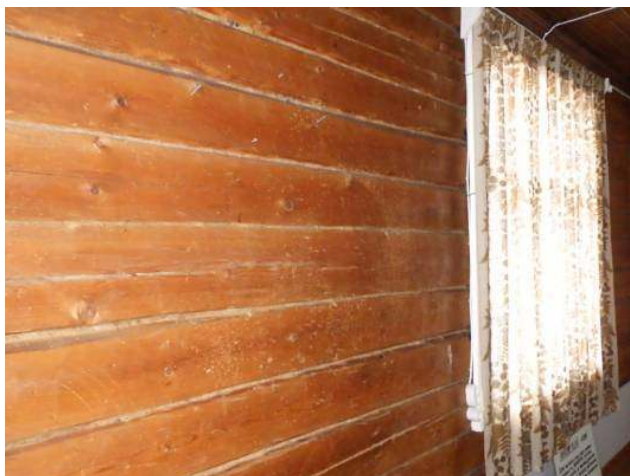
15. Ehjää hirsirunkoa sisällä

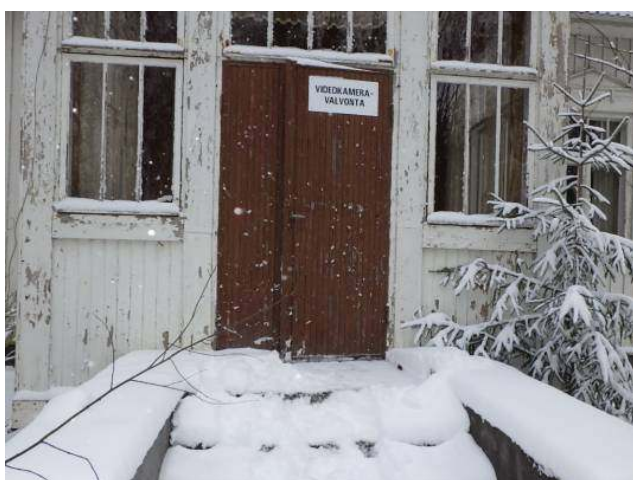
20. Ulko-ovi

- Rakennuksen ikkunat ovat puurakenteisia. Ikkunat ovat 2-puitteisia ja 2-lasisia.
- Ikkunoiden ja ulko-ovien puuosat ovat vaurioituneet kauttaaltaan.

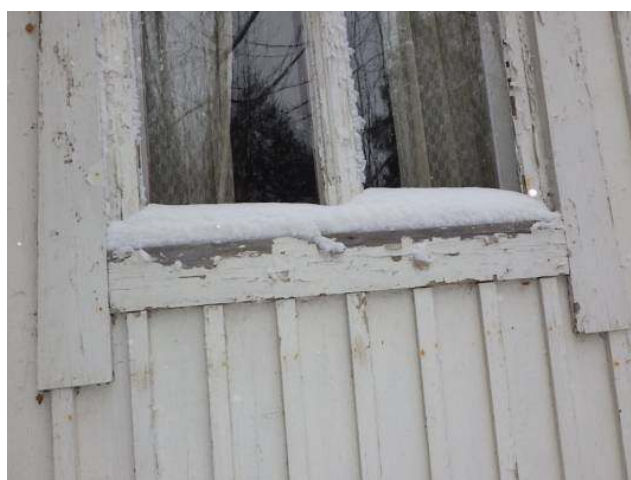
21. Ikkunaa

- Ikkunat ovat ylittänyt teknisen käyttöikänsä ja niiden uusimistarpeeseen tulee varautua. *Puurakenteisten ikkunoiden tekninen käyttöikä on normaalirasituksessa 50 vuotta (KH 90-00403, Kiinteistön tekniset käyttöiät ja kunnossapitojaksot, 2008).*

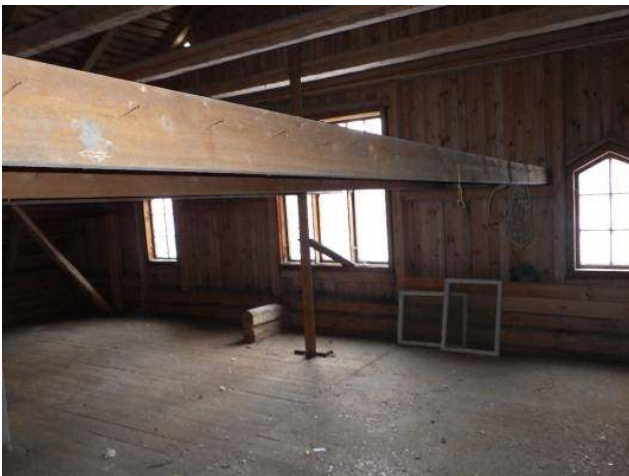
28. Yläpohjaa

- Yläpohjatilassa ei havaittu viitteitä vaurioista tai vesikatteen vuodoista, lukuunottamatta piipun juuria ja jiirin kohtia, joissa on vanhoja kosteusjälkiä, ei korjaustarvetta.

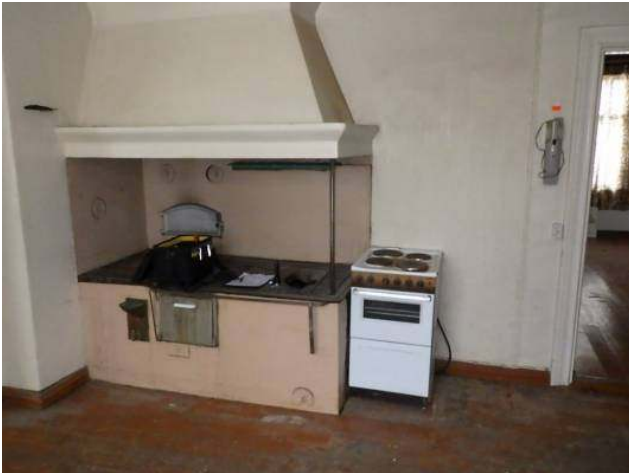
29. Keittiötä

- Lattia on pinnoiltaan kulunut ja rakenne avauksessa havaittiin alapohjassa korjausta vaativia vaurioita.

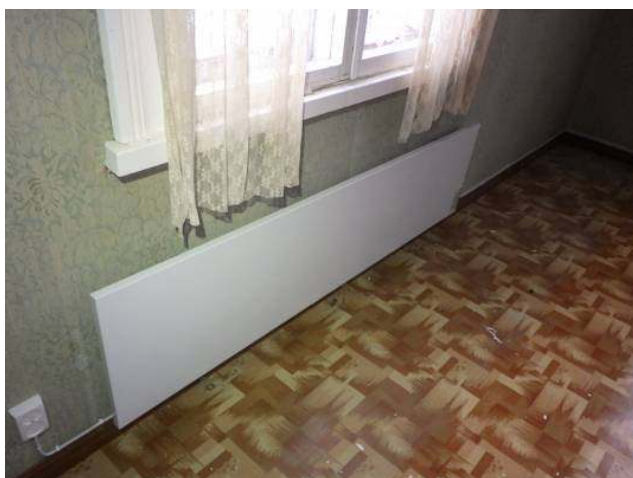
34. Sähköpatteri

- Pattereissa ei havaittu pintapuolisessa tarkastelussa vaurioita tai huomautettavaa. Pattereiden ikä ei ollut tiedossa ja niiden uusimistarpeeseen tulee varautua. Energiatalouden kannalta ko. tyyppisen ison ja huonosti lämmöneristetyn rakennuksen lämmittäminen suorilla sähköpattereilla ei ole kustannustehokasta.
