Kuntotutkimus

Suupohjan kauppaoppilaitos **Prännärintie 17, Kauhajoki**

Tarkastuspäivät 14.-16.2. ja 26.2.-1.3.2018

23.4.2018
2.5.2018

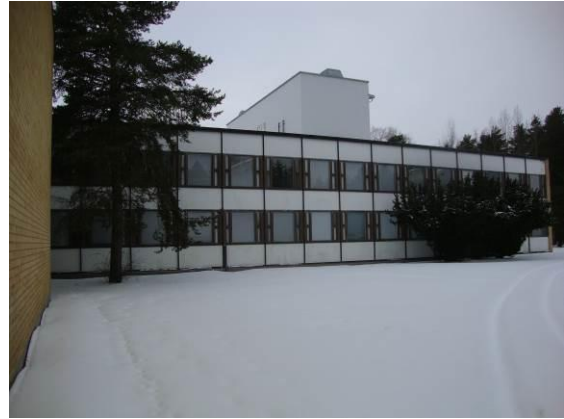
Joitakin puita ja pensasistutuksia on aivan rakennuksen vierustoilla. Ne aiheuttavat turhaa kosteusrasitusta julkisivuille ja puiden juuristot saattavat vahingoittaa perustuksia.

Kuva 4.1.4. Takasivulla puusto ja pensastutukset ovat lähes kiinni rakennuksessa.

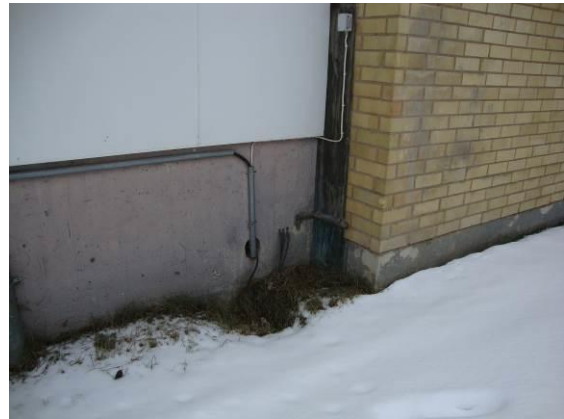
Kuva 4.1.6. Heinittynyttä sokkelin vierustaa.

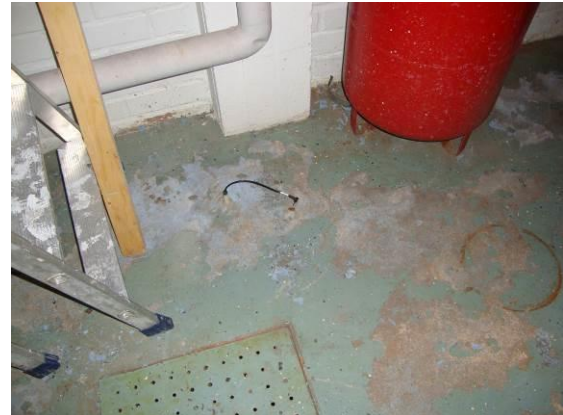
Kuva 4.2.2. Lämmönjakuhuoneen lattian maalipinnoite hilseilee maakosteuden vaikutuksesta.

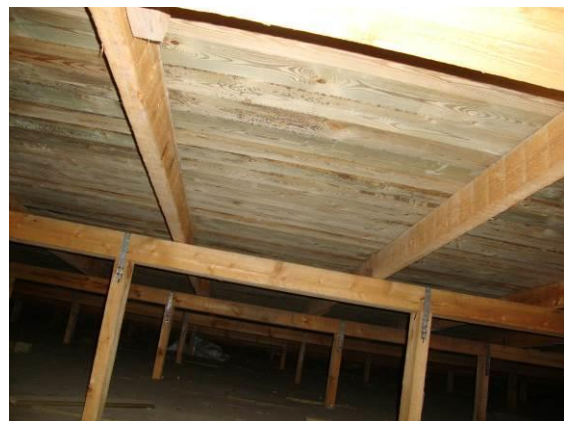
Kuva 4.3.4. Paikoitellen yläpohjassa on havaittavissa lievää mikrobikasvustoa.

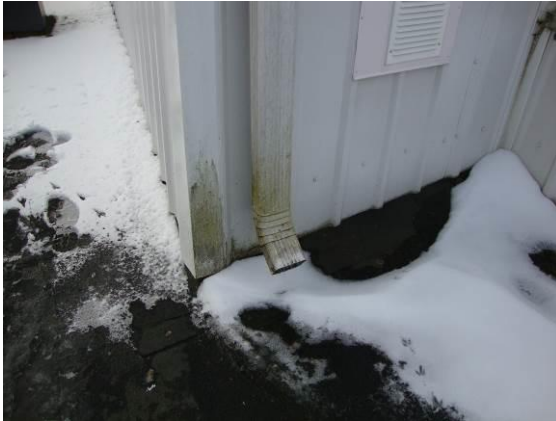
Kuva 4.3.5. IV-konehuoneen kattovedet on ohjattu rakennuksen tasakatolle. Vesi lammikoituu syöksytorven alle.

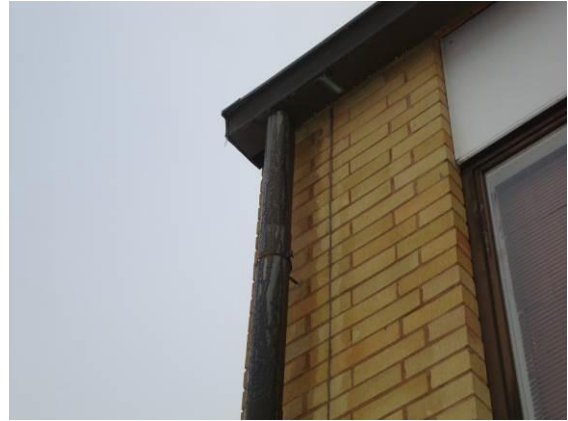
Vesikourujen ja syöksytorvien kunto on heikko. Paikoitellen sadevedet valuvat julkisivu-pinnoille. Vesikourujen ja syöksytorvien kunnostus/uusiminen on ajankohtaista.

Kuva 4.3.6. Pääoven viereinen vesikouru ja syöksytorvi vuotavat vettä julkisivupinnalle.

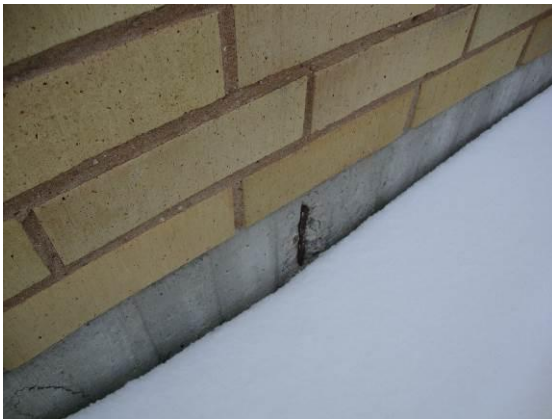
Kuva 4.4.3. Sokkelin rakenneteräkset ovat ruosteessa ja rapauttavat betonia.

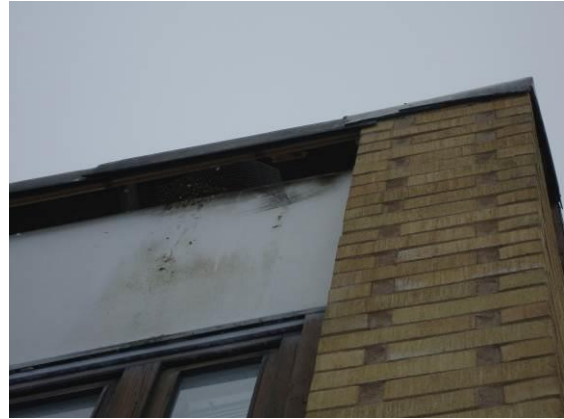
Kuva 4.4.6. Lintujen pääsy ullakolle on estetty räystäällä suojaverkoin. Paikoin verkko on jostain syystä irronnut kiinnityksistään.

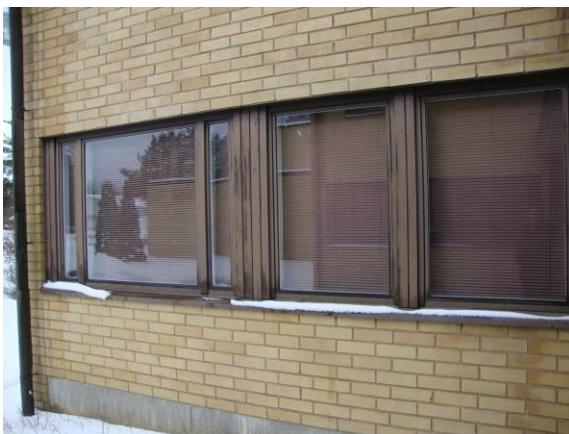
Ikkunat ovat pääosin tyydyttävässä kunnossa ja niiden kunnostus / uusiminen sovitukseen, tiivistykseen, lukitukseseen ja huoltomaalaukseen on ajankohtaista 2-5 vuoden sisällä.

Kuva 4.5.1. Rakennuksen tyydyttävässä kunnossa olevia puuikkunoita.

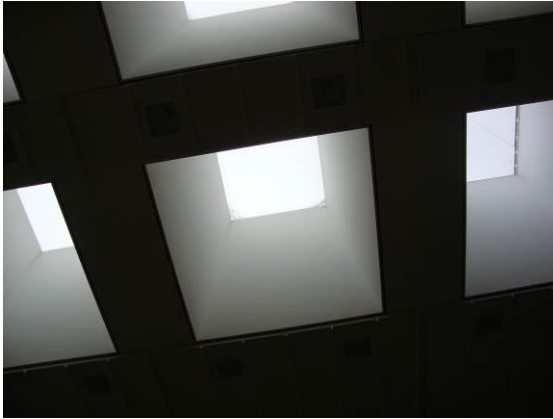
Kuva 4.6.7. Ruokalan kattoikkunoissa ei havaittu vesivuotoja. Kaksi ikkunakupua on uusittu todennäköisesti rikkoutumisten johdosta.

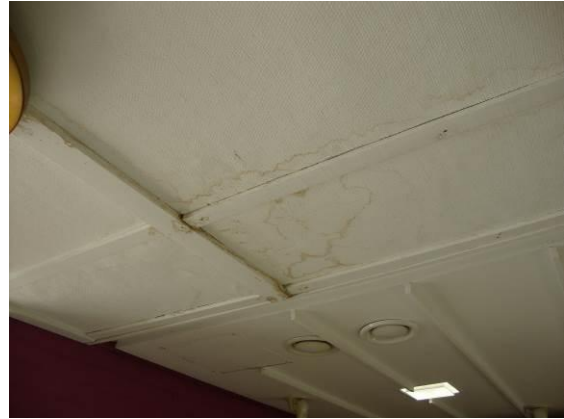
Katoista osa on alaslaskettuja kattoja. Katot ovat pääosin hyväkuntoisia. Mm. sisäntuloaulan katossa havaittiin kuitenkin jälkiä vanhasta vesivahingosta. Vauriolle suoritetuista korjaustoimenpiteistä ei saatu tietoa.

Kuva 4.6.8. Aulan katossa on korjaamatta vanhan vesivuodon jälkiä.

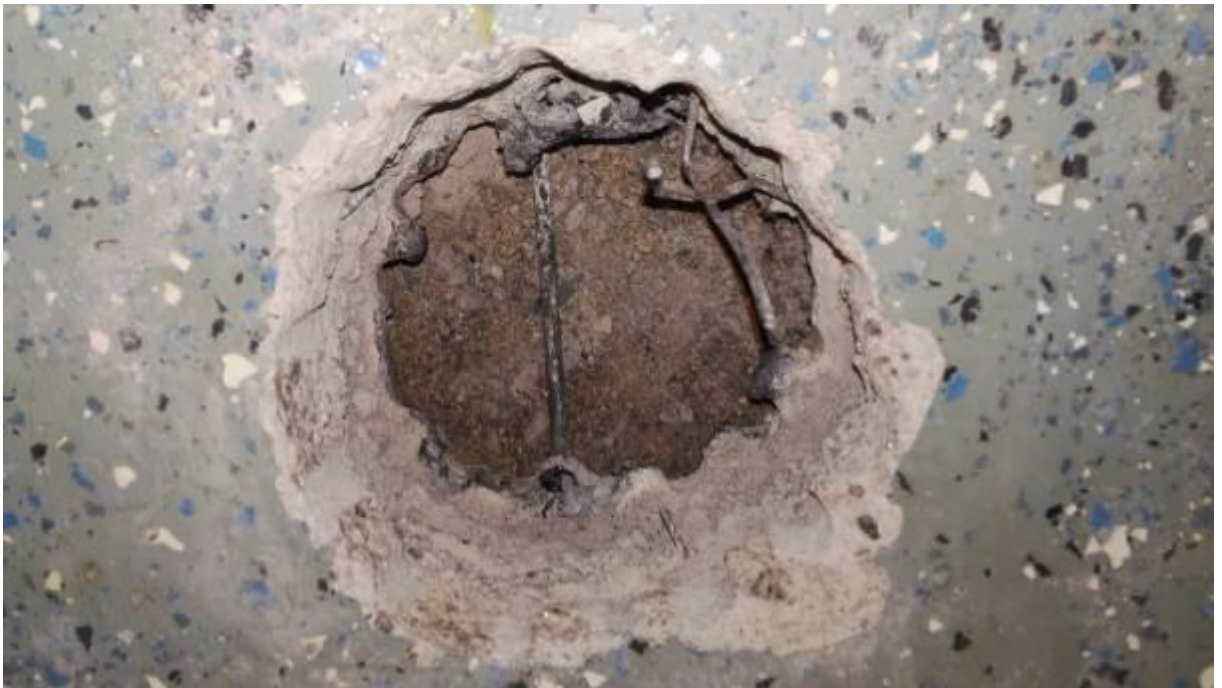
Näyte	Tila / materiaali	Tulkinta	Tulos
M1	Kellari, lämmönjakohuone, väliseinän maalipinta, tiili ja laasti	Viite vauriosta	Näytteessä todettiin niukasti (15-17 pmy/malja, yht.44 pmy) kosteusvaurioon viittaavia mikrobipesäkkeitä sekä runsaasti sieni-itiöpesäkkeitä. Seinän alaosan maalipinnassa oli näkyvissä kosteuden aiheuttamaa rapistumista.
M2	Kellari, maanvarainen betonilaatta	Heikko viite vauriosta	Näytteessä todettiin yksittäisiä (1-2 pmy/malja, yht. 4 pmy) kosteusvaurioon viittaavia mikrobipesäkkeitä. Vaurio johtuu maakosteuden noususta rakenteisiin.
M3	Kellari, varastokomero, maanvarainen betonilaatta	Vahva viite vauriosta	Näytteessä todettiin runsaasti aktinobakeeri eli sädesieni-pesäkkeitä. Vaurio johtuu maakosteuden noususta rakenteisiin.
M4	1. kerros, maanvarainen betonilaatta	Viite vauriosta	Näytteessä todettiin kohtalaisesti kosteusvaurioon viittaavia mikrobipesäkkeitä sekä yksittäinen aktinobakteeripesäke. Vaurio johtuu maakosteuden noususta rakenteisiin.

Kuva 6.6.1. Näyte M1, kellari, lämmönjakuhuone, väliseinän maalipinta, tiili ja laasti.

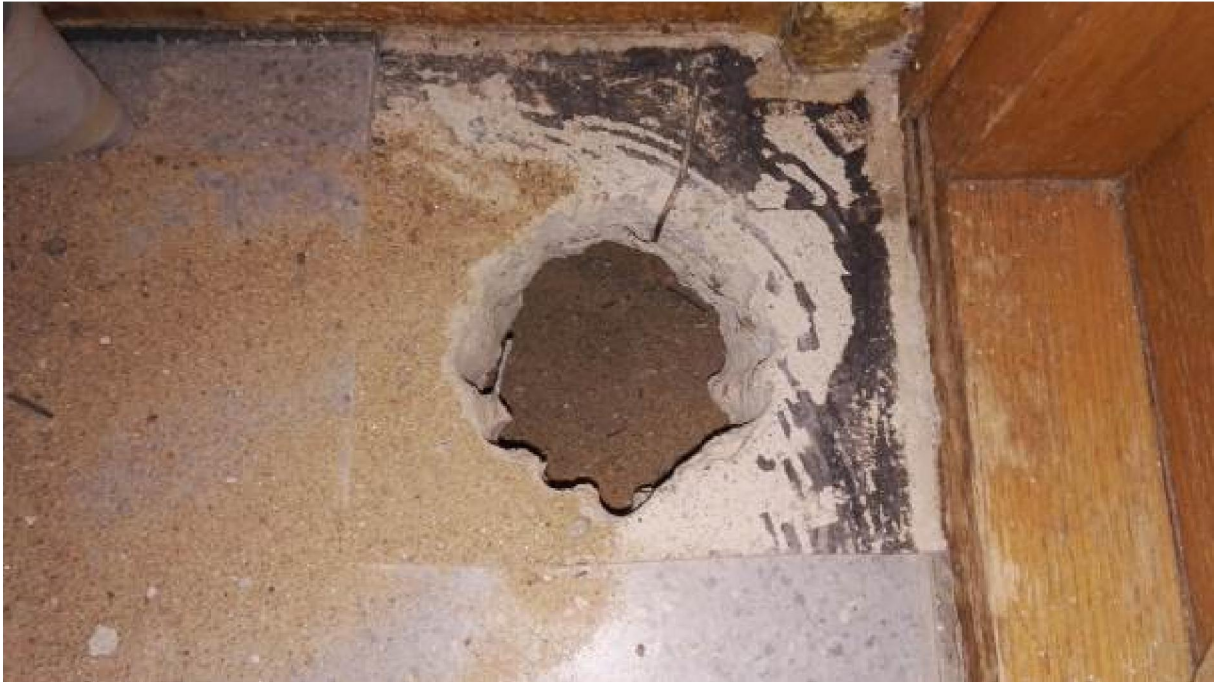
Kuva 6.6.2. Näyte M3, kellari, maanvarainen betonilaatta.

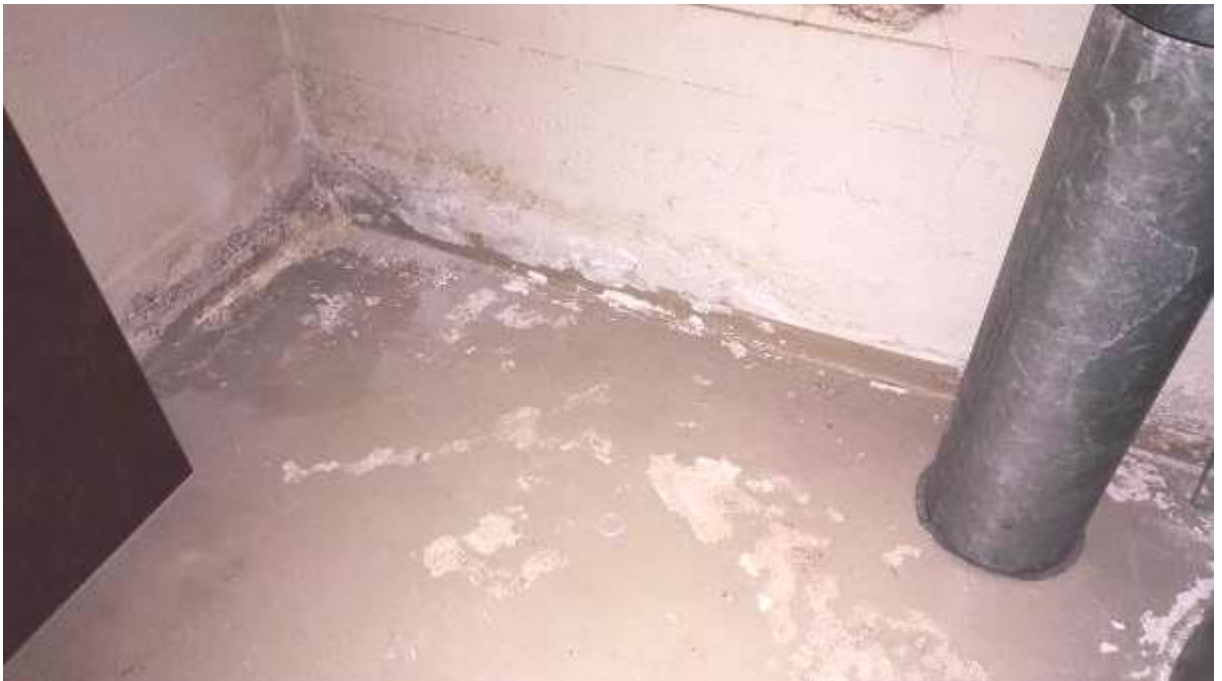
Kuva 6.6.7. Näyte M9, kellarin sähköpääkeskus, ulko- ja väliseinien maalipinta ja tasoite.

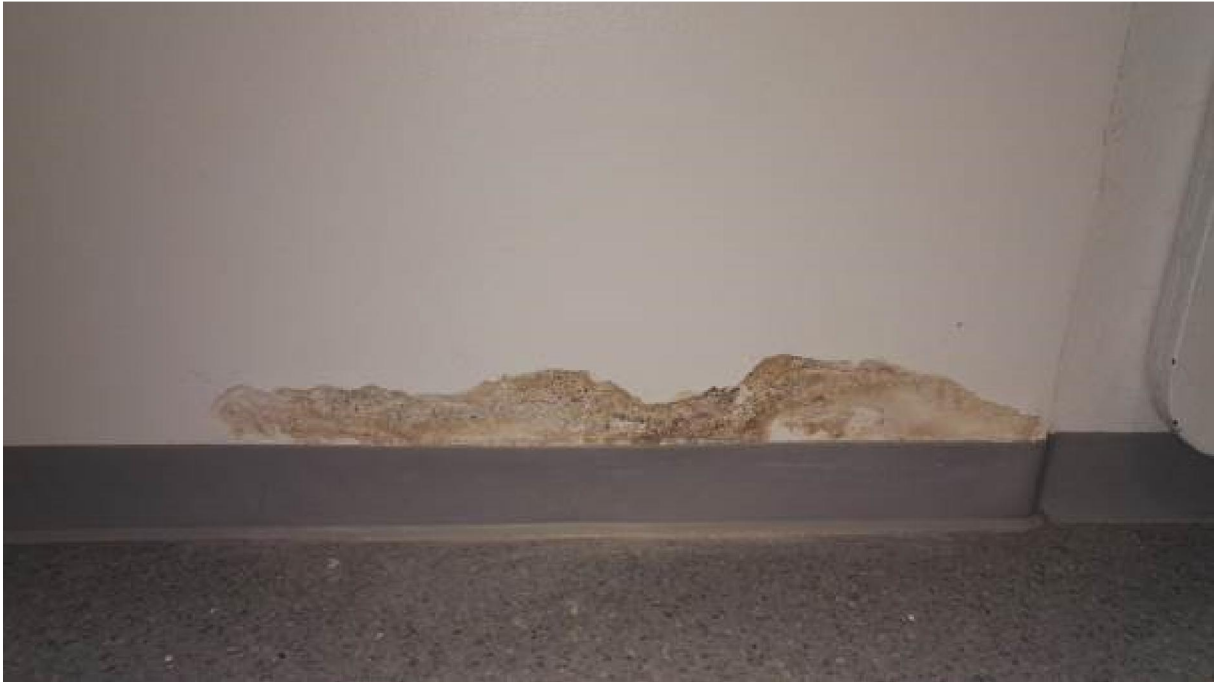
Kuva 6.6.8. Näyte M11, väestönsuojatila, ulkoseinän sisäpintoite, maali ja tasoite.

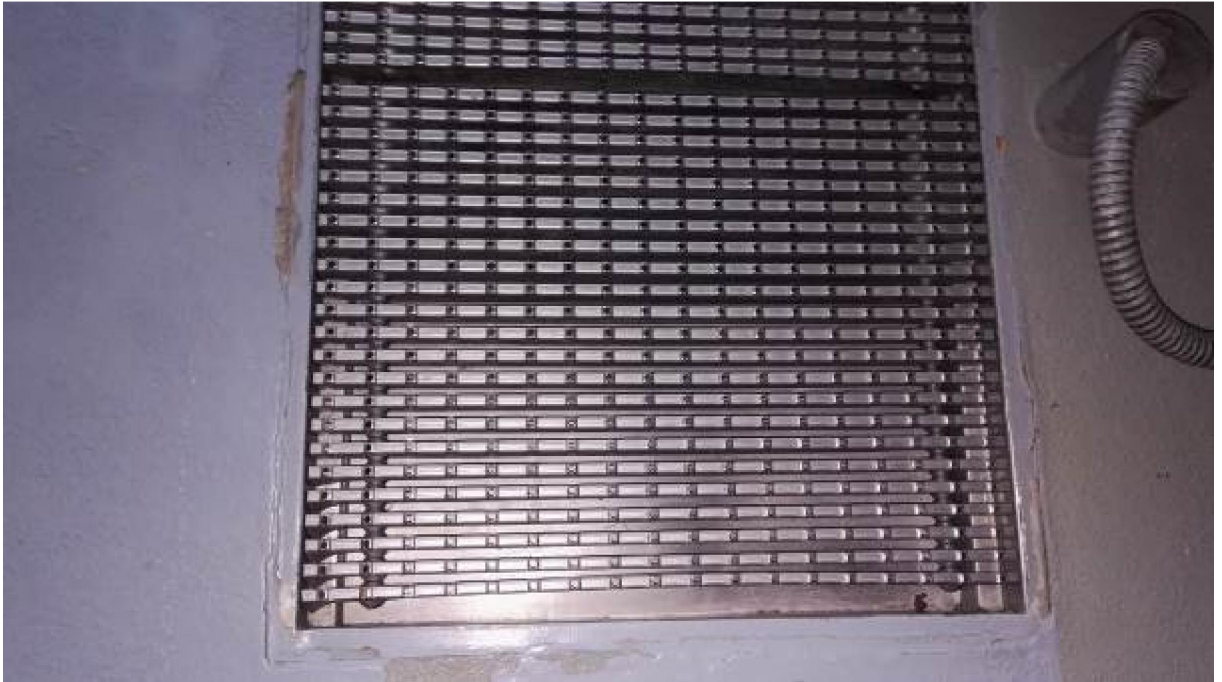
M14	Keittiö, sisäkaton maalipinta ja tasoite	Viite vauriosta	Näytteessä todettiin niukasti - kohtalaisesti sieni-itiöpesäkkeitä ja yksittäisiä kosteusvaurioon viittaavia mikrobipesäkkeitä sekä aktinobakteeripesäkkeitä (1- 4 pmy/malja, yht 6 pmy).
M15	Keittiö, lattian maalipinta ja tasoite	Vahva viite vauriosta	Näytteessä todettiin kohtalaisesti - runsaasti kosteusvaurioon viittaavia mikrobipesäkkeitä. Näyte otettiin ritiläkaivon välittömästä läheisyydestä.
M16	1. kerroksen aula, sisäkaton maalipinta ja tasoite ja ulkoseinän polyuretaanieriste	Vahva viite vauriosta	Näytteessä todettiin runsaasti - erittäin runsaasti sieni-itiöpesäkkeitä. Maalipinnassa oli näkyvissä vähäistä kosteuden aiheuttamaa rapistumista.
M17	1. kerroksen aula, sisäkaton akustolevy	Viite vauriosta	Näytteessä todettiin runsaasti sieni-itiöitä. Akustolevyissä oli näkyvissä todennäköisesti kosteuden aiheuttamia tummentumia.
M18	Liikuntasali, opettajien pukuhuone, tiiliväliseinän maalipinta ja laasti	Viite vauriosta	Näytteessä todettiin runsaasti sieni-itiöitä. Seinän yläosan maalipinnassa oli näkyvissä vähäistä kosteuden aiheuttamaa rapistumista.

Kuva 6.6.10. Näyte M14, keittiö, sisäkaton maalipinta ja tasoite.

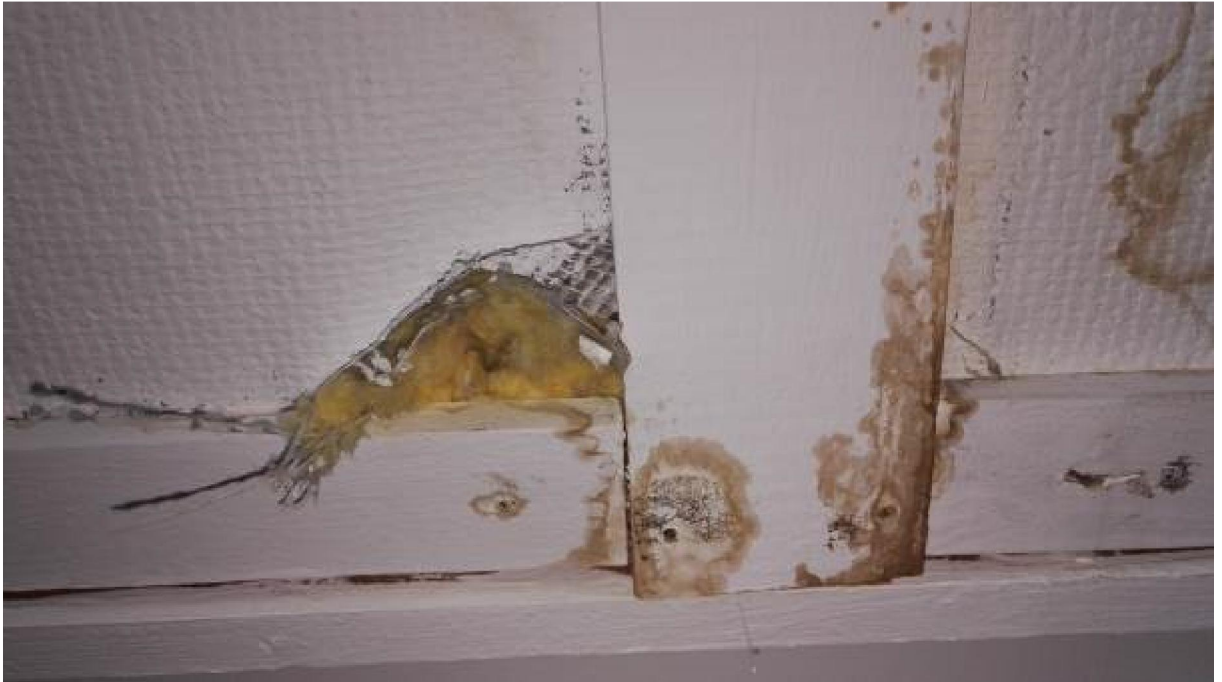
Kuva 6.6.12. Näyte M16, 1. kerroksen aula, sisäkaton maalipinta ja tasoite ja ulkoseinän polyuretaanieriste.

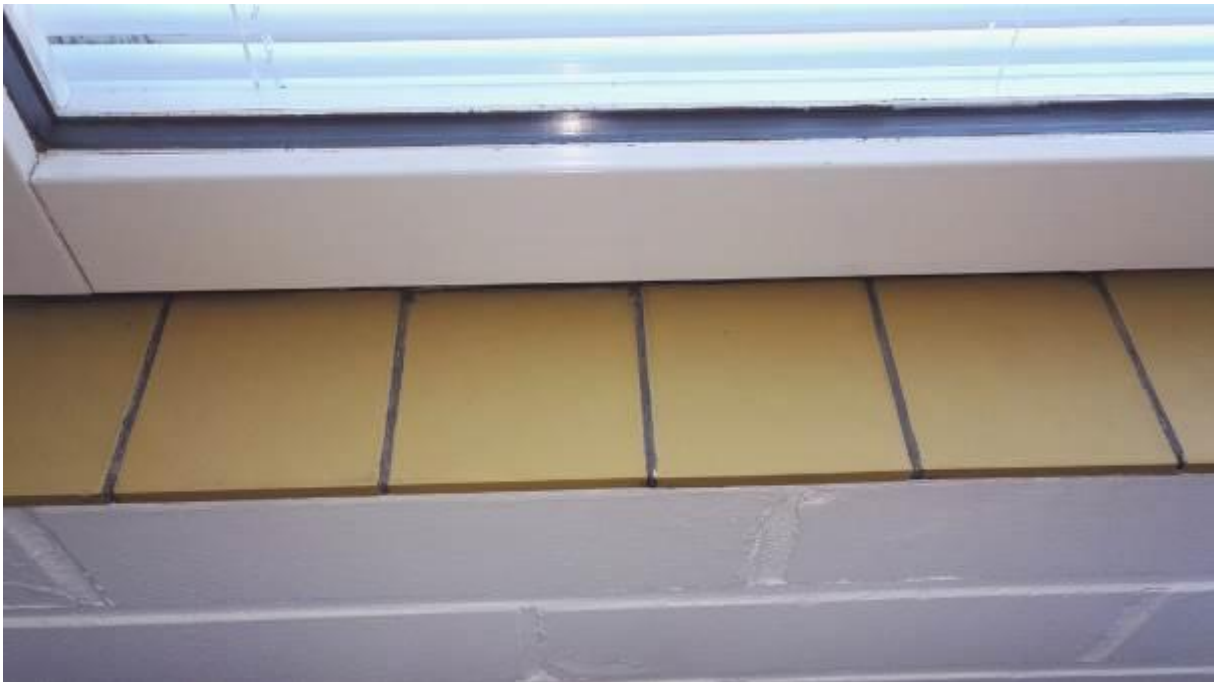
Näyte 8 otettiin toisen kerroksen luokahuoneen AT21 ikkunapulpetin iältään silmämääräisesti alkuperäiseltä vaikuttavasta keltaisesta laatoituksesta, saumausmassasta ja tasoitteesta. Laboratorioanalyysin mukaan näyte ei sisältänyt asbestia.

Kuva 7.8.2.6. Näyte 8, 2.krs luokka AT21, ikkunapulpetin keltainen laatoitus, saumausmassa ja tasoite.

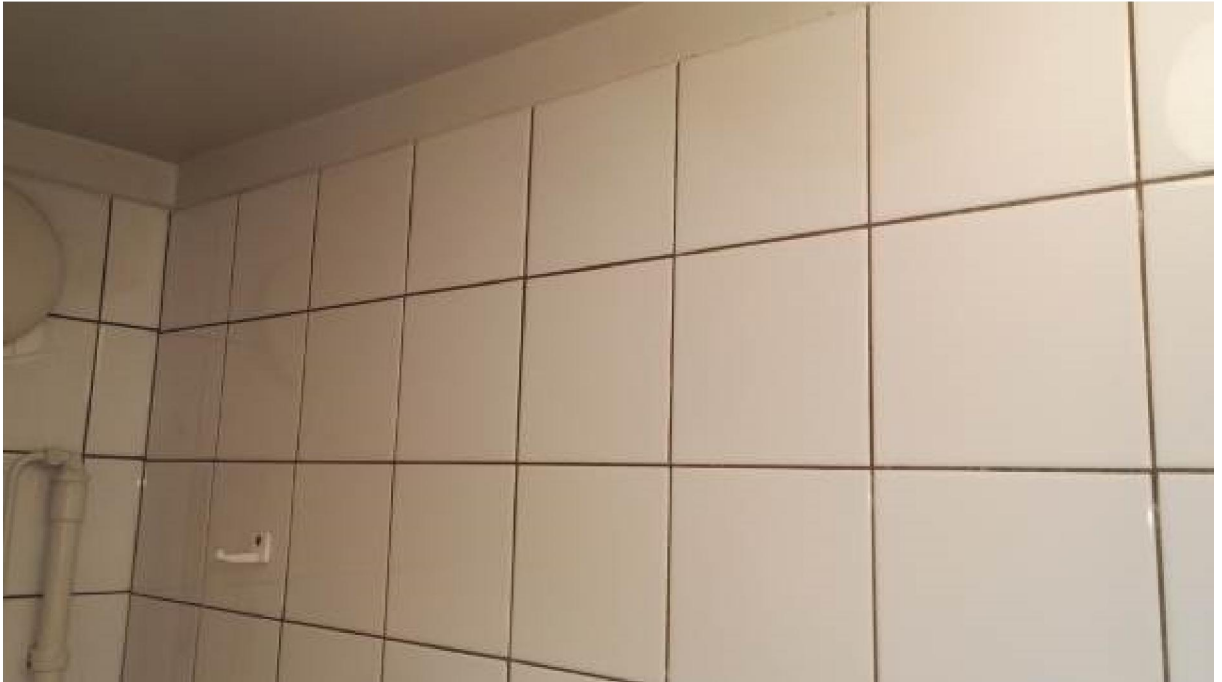
Näyte 10 otettiin toisen kerroksen siivouskomeron iältään silmämääräisesti alkuperäiseltä vaikuttavasta valkoisesta seinälaatoituksesta, laatoituksen saumausmassasta sekä tasoitteesta. Laboratorioanalyysin mukaan näyte ei sisältänyt asbestia.

Kuva 7.8.2.8. Näytettä 10 vastaavaa valkoista seinälaatoitusta.

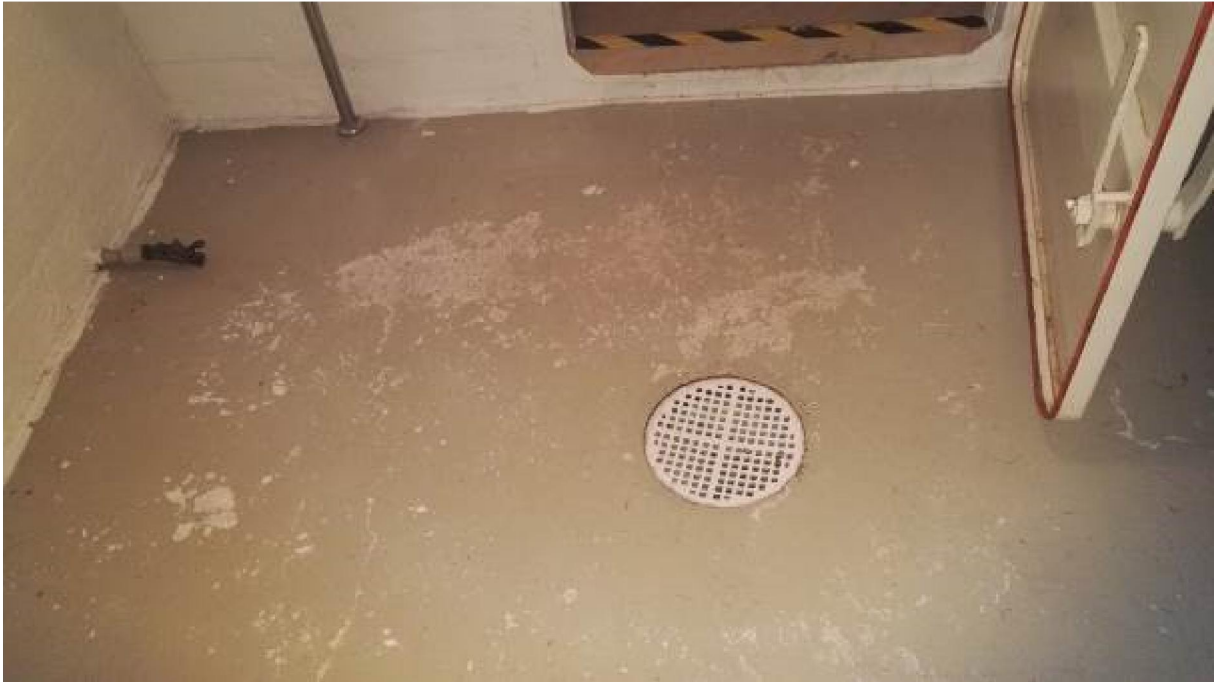
Väestönsuojatilojen lisäksi vastaavalla lyijypitoisella maalilla käsiteltyjä lattiapintoja ei havaittu tarkastuksen yhteydessä muualla.

Lyijypitoisella maalilla käsiteltyjen lattiapintojen kokonaispinta-ala on noin 105 m².

Kuva 7.8.2.16. Näyte 19, kellari, vss-tilan lattiamaali ja tasoite.

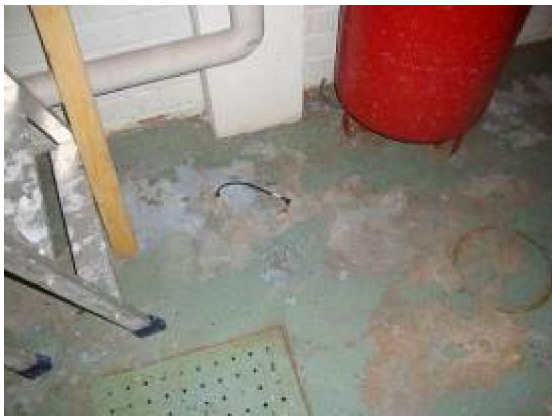
MP5, kellarikerros, lämmönjakohuone

Porareikämittaustulosten perusteella maanvaraisessa betonilaatassa todettiin neljässä mittauspisteessä (MP2, MP4, MP5 ja MP9) kohonnut suhteellinen kosteus (RH >85 %). Kaikki pisteet sijaitsivat kellarikerroksessa. Kohonnut kosteus johtuu maakosteuden noususta rakenteisiin.

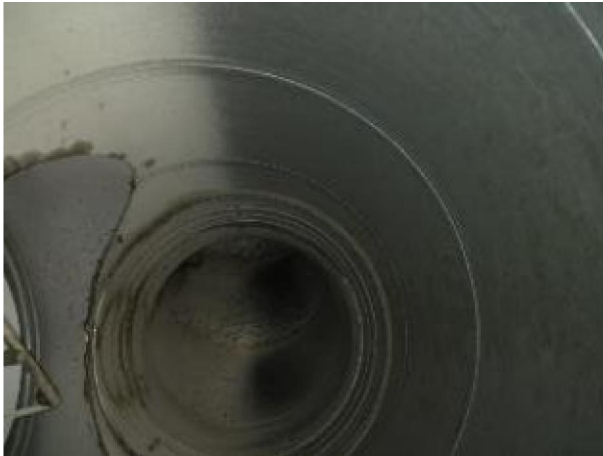
Ilmanvaihtoputkistojen tähystyksessä oli havaittavissa pölyn keräytymistä putkistojen sisälle.

Kuva 9.4. Vähäistä pölyä ilmanvaihtoputkistossa.

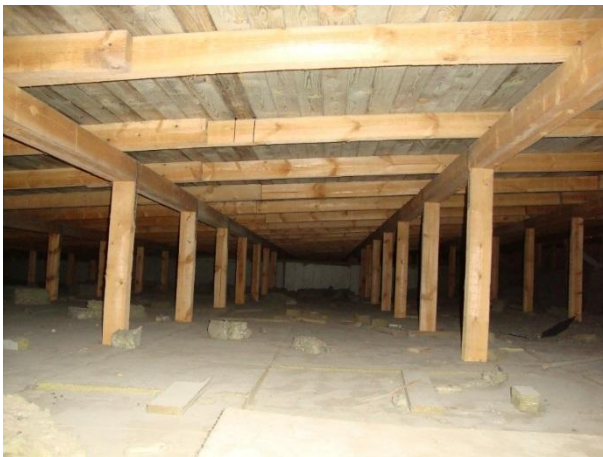
Kuva 9.10. Yleiskuvaa liikuntasalin yläpohjasta.

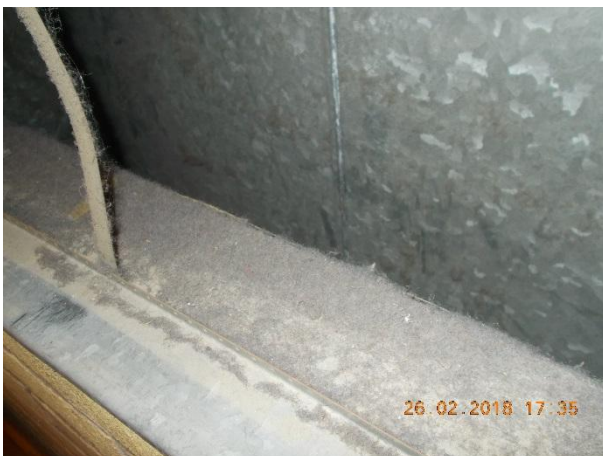
Kuva 9.11. Liikuntasalin ilmanvaihtokanavat olivat likaiset ja ne tulee puhdistaa.

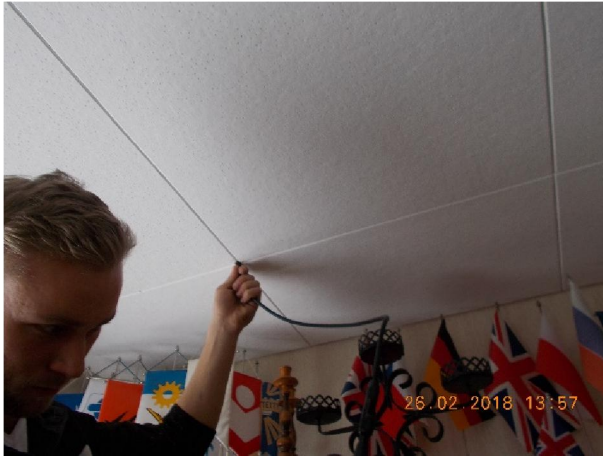
Kuva 9.12. Alaslaskettujen kattolevyjen välitila oli tarkastushetkellä hyväkuntoinen.

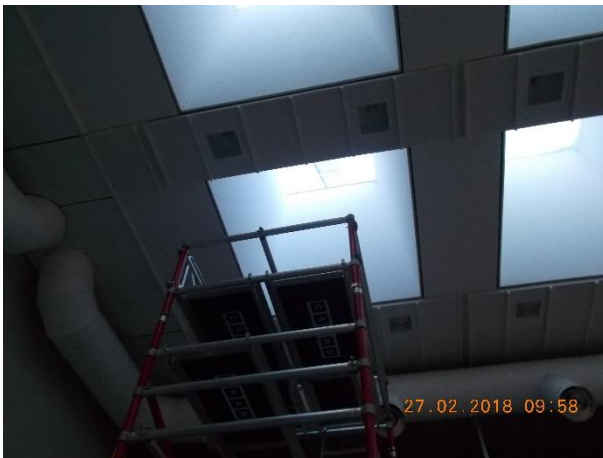
Kuva 9.13. Ruokasalin kattoikkunoiden levyrakenteissa oli havaittavissa vesivuotojälkiä.

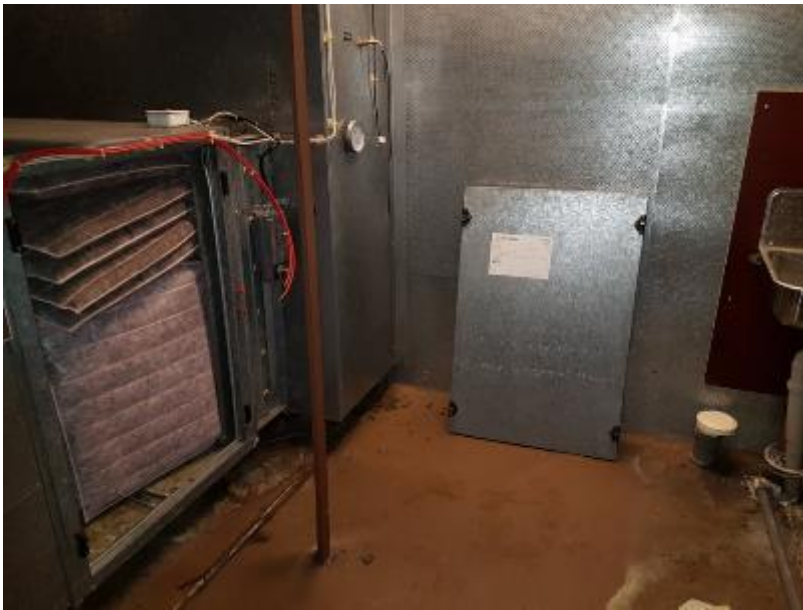
Kuva 11.3.2. Liikuntahallin tulokoneen suodatinluukku, luukku pois paikoiltaan.

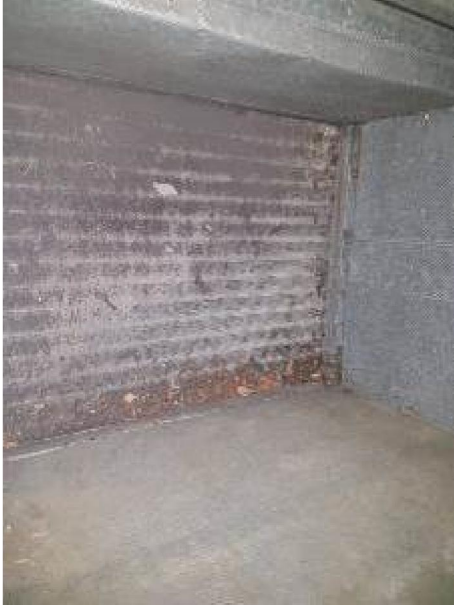
Kuva 11.3.3. Liikuntahallin tulokoneenilmanvaihtopatteri melkein tukossa.

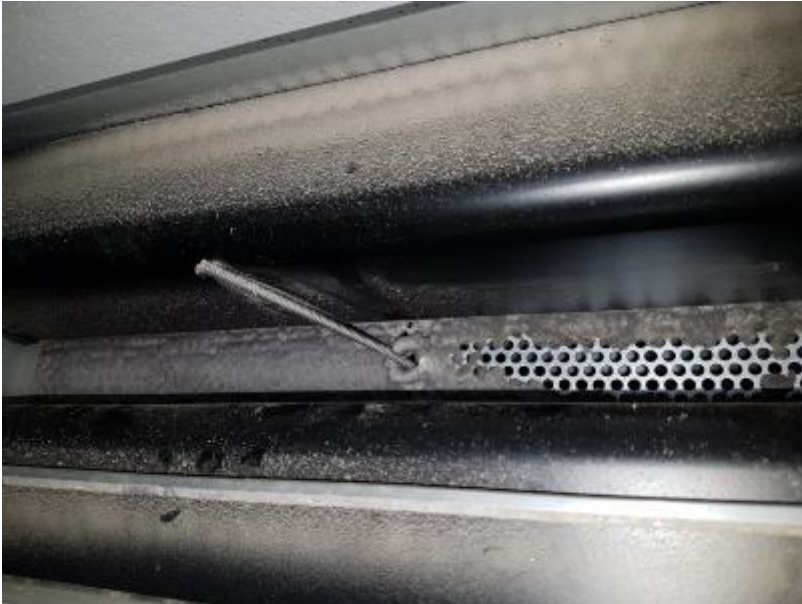
Kuva 11.3.4. Poistventtiilit likaisia, melkein tukossa.

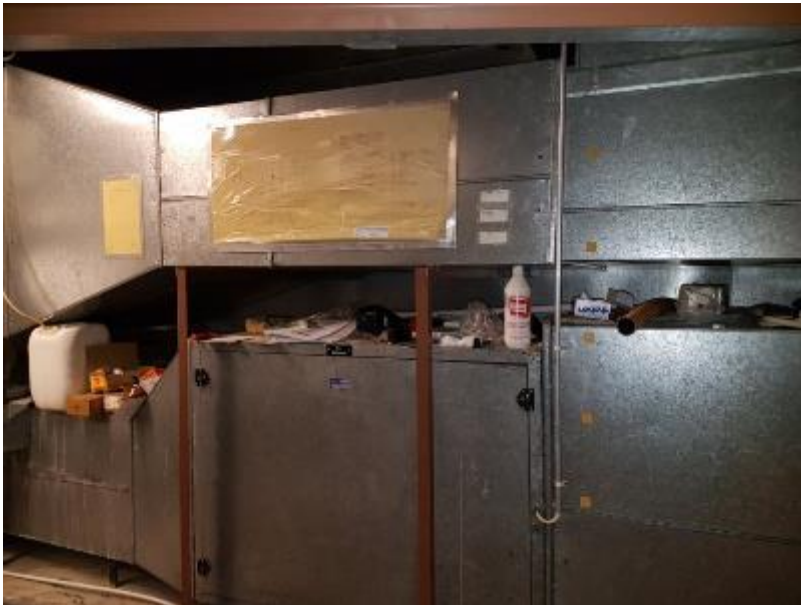
Kuva 11.3.6. Liikuntahallin poistokone pitää vinkuvaa ääntä.
