## KUNTOTARKASTUS

Rantatie 2  
74300 SONKAJÄRVI

**Tarkastuspäivä 18.07.2016**

Tarkastuksen tilaaja:	<b>Ylä-Savon seurakuntayhtymä</b> <b>Ilvolankatu 14 B</b> <b>74100 IISALMI</b>
Kohde:	<b>Pappila</b>
Kiinteistön nimi:	<b>Pappila</b>
Kiinteistötunnus:	<b>762-413-24-58</b>
Valmistusvuosi:	<b>1919</b>
Käyttötarkoitus:	
Kerroslukumäärä:	<b>1</b>
Kellari:	<b>Kyllä</b>
Kohteen omistajat:	<b>Ylä-Savon seurakuntayhtymä</b>
Tarkastuksen syy:	<b>Myyntiä varten</b>
Omistushistoria:	
Tarkastuspäivä:	<b>18.07.2016</b>
Tarkastaja(t):	<b>Jouni Tissari Rkm. Rakennusterveysasiantuntija</b> <b>Lotta Heide RI amk, Rakennusterveysasiantuntija</b>
Läsnä olleet:	<b>Tarkastajat</b>
Tarkastusta rajoittavat tekijät:	<b>Tuulettuvaa alapohjarakennetta ei voitu tutkia kuin tuuletusluukuilta käsin, koska tuuletustila oli niin matala.</b>
Tarkastuksen rajaukset:	
Suoritettavat korjaustoimenpiteet:	<b>Ei tiedossa</b>
Omistajan havaitsemat virheet ja puutteet:	<b>Ei tiedossa</b>
Suunnitteilla olevat korjaukset:	<b>Ei tiedossa</b>

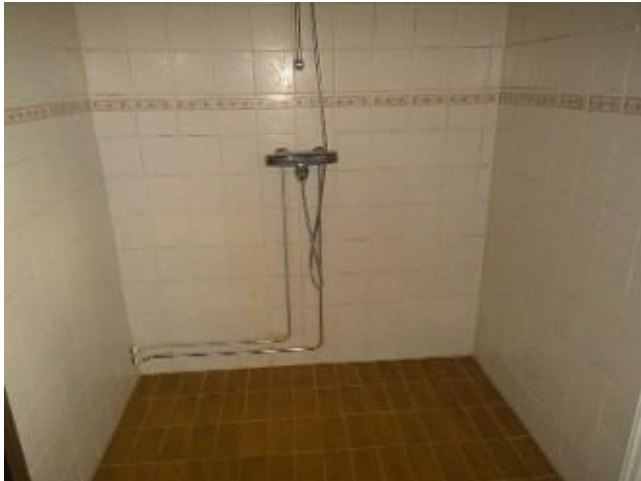
Suihkunurkkaus

Laatoituksessa havaittiin "kopolaattoja" ja laattasaumoissa rapautumaa. Samoissa havaittiin myös tummumista. Kosteutta löytyi koko lattian alueelta sekä seinien alaosista n. 1-1,2 metrin korkeuteen. Kosteus tulee maaperästä.

- Pesutilat ovat teknisen käyttöikänsä päässä ja niiden remontoimiseen tulee varautua lähitulevaisuudessa. Remontin yhteydessä tulisi myös lattiakaivo uusia.

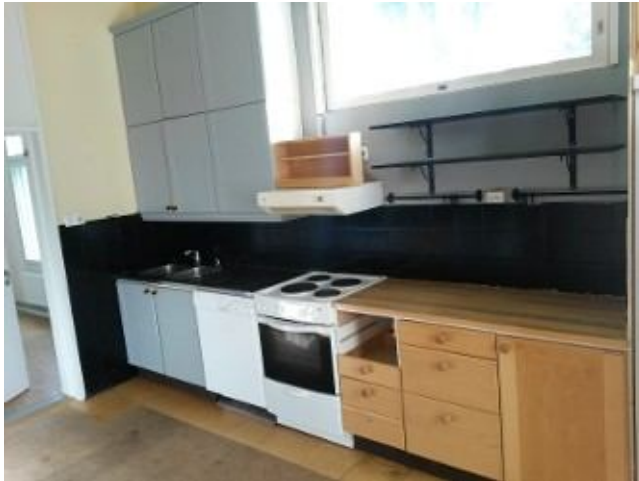
Keittiö

- Koska keittiössä on puukoolaattut lattia, ei niiden kosteusteknistä kuntoa voida pintakosteudenosoittimella luotettavasti saada selville. Tarvittaessa tulee tehdä rakenteiden avauksia rakenteiden kunnan selvittämiseksi.
