# ASUNTOKAUPAN KUNTOTARKASTUS

Karsanlahdentie 805 A  
73200 VARPAISJÄRVI

**Tarkastuspäivä 14.07.2016**

Kohde: **Leirikeskuksen päärakennus**

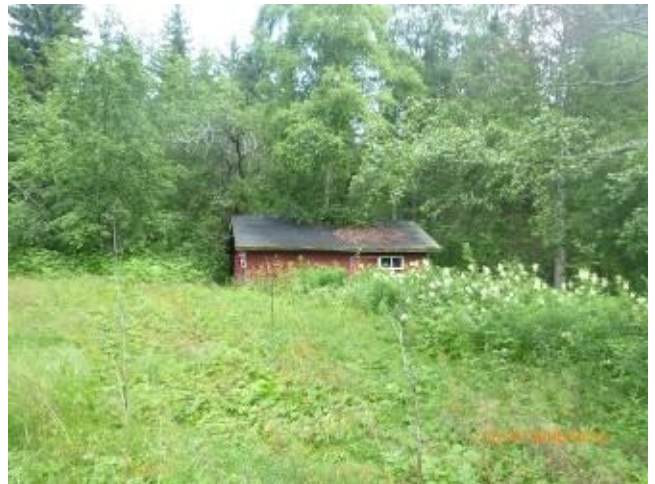
Huonokuntoinen talousrakennus

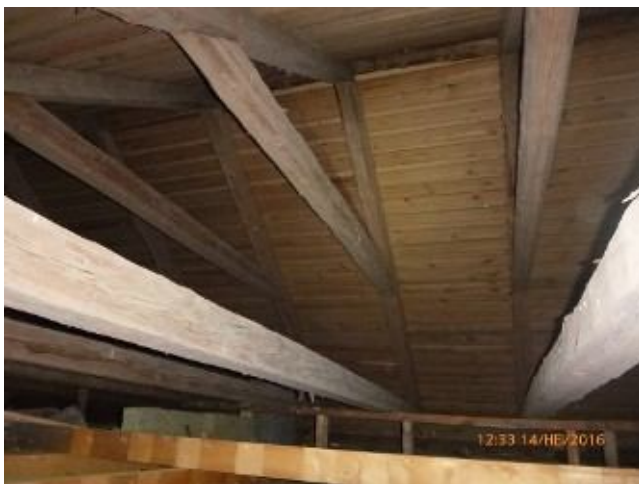
Yläkerran huoneiden yläpuolelta kuva

Eristekerrosten paksuutta ei mitattu. Yläkerran makuuhuoneiden seinissä ja laipiossa ei ole lämmöneristystä.

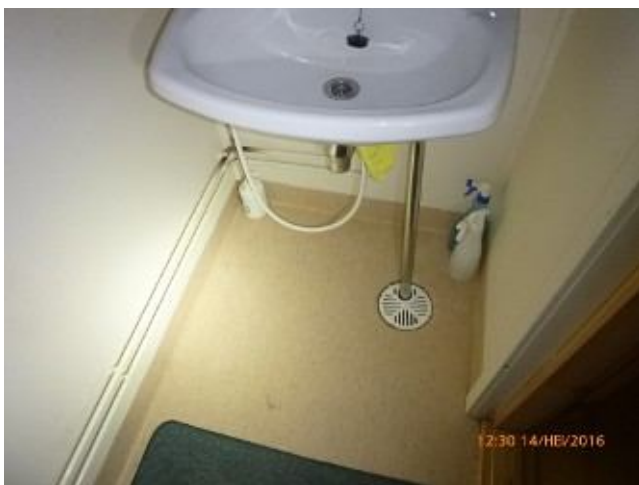
Yläkerran WC

Lattian kallistus kaivolle on liian vähäinen. Lattiakaivon tiivistepinnat ovat ehjät. Wc-istuin on hyvin kiinni. Rossipohjasta nousee wc- tilaan epätiivien putkiläpivientien kautta käyttövesiputkia. Ko. putkiläpivienneistä haisi ummehtuneelle.

- Suositellaan putkiläpivientien tiivistystä ilmatiiviiksi.

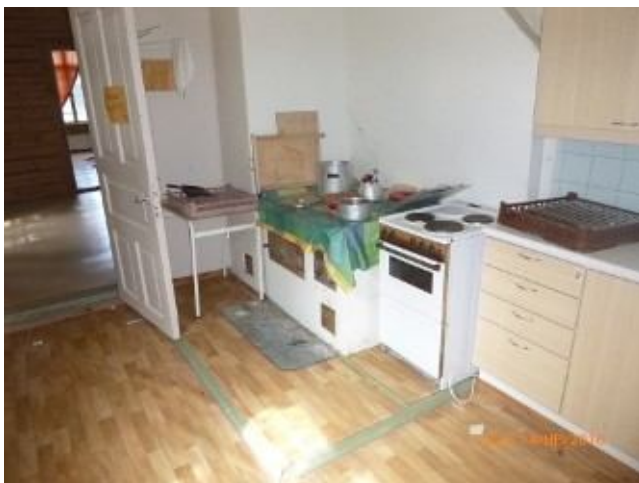
Keittiö

Ruokakomeroita on kaksi vierekkäin. Komeroiden lattiapintana on maalattu levy ja seinäpinnoilla maalattu pinkopahvi. Tilassa haisee home.

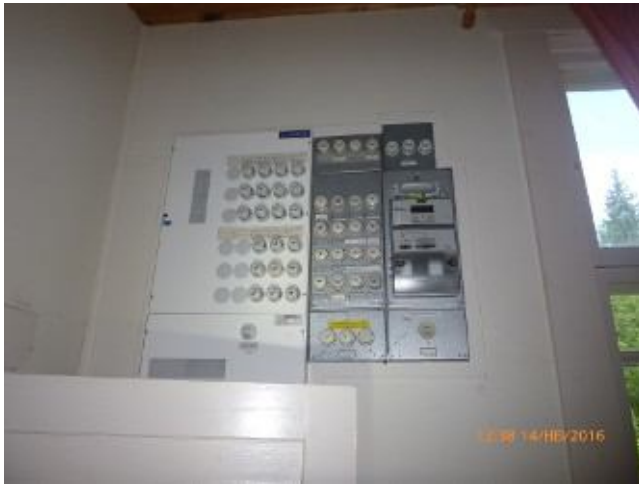
Sähkökeskus

-Silmämääräisesti sähkökalusteet näyttivät olevan kunnossa mutta sähköjärjestelmän toimintaa ei tarkastuksessa testattu.

Mikäli sähköjärjestelmän toimivuudesta halutaan varmistua, tulee sen kunto ja toimivuus tarkastuttaa sähköalan asiantuntijalla.
