KUNTOTARKASTUS

Posion seurakunta
Leirikeskus Saarisiula

INSINÖÖRITOIMISTO OIKARAINEN OY

Kohteessa tehtiin 09.05.2017 sisä- ja ulkopuolinen silmämääräinen kuntotarkastus rakenteita rikkomatta. Kuntotarkastuksen tarkoituksena on selvittää rakennuksen kunto, mahdolliset virheet ja puutteet. Kuntotarkastus tehtiin päärakennukseen, majoitusrakennuksen, grillikatokseen ja rantasaunaan. Päärakennus on remontoitu vuonna 2002 ja majoitusrakennus on remontoitu vuonna 1997. Grillikatos on rakennettu vuonna 2002.

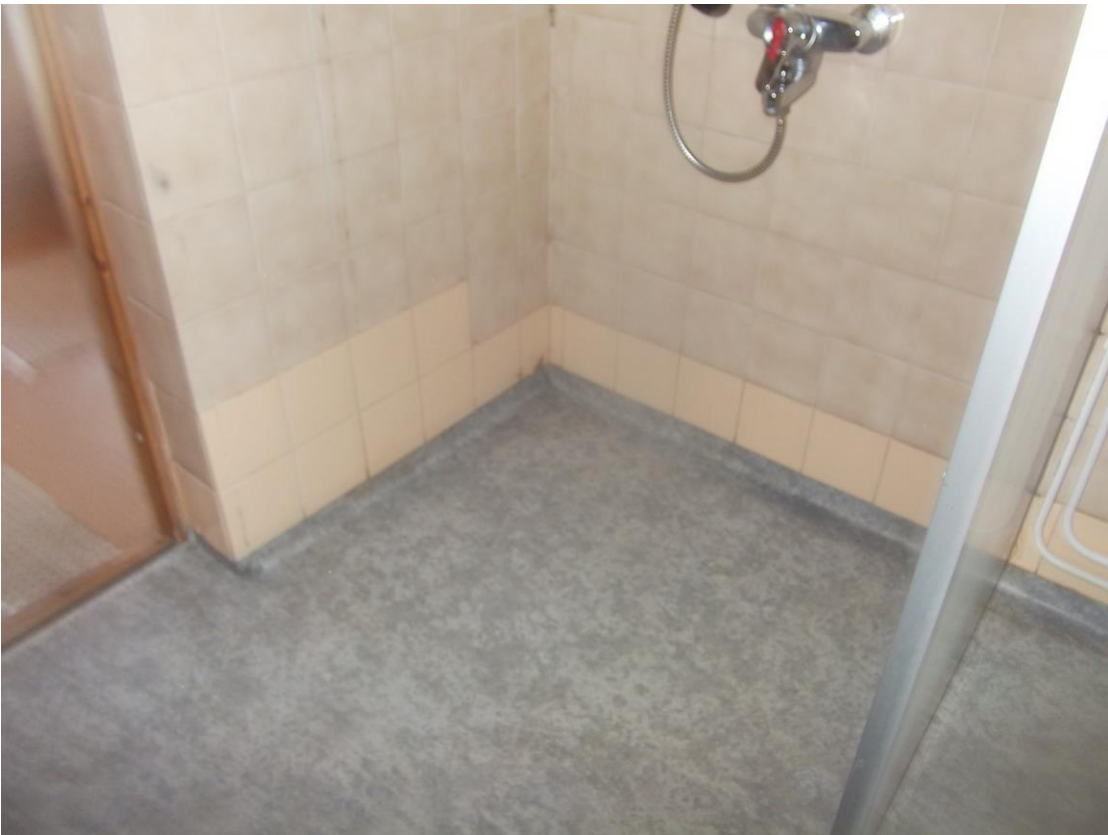
kuva 46

Pukuhuoneen kattopaneloinnissa kosteusjälkiä koska kosteus tiivistyy kovalla käytöllä paneelin pintaan. Wc:n oikeassa nurkassa halkeama ja wc-istuimen takaa maali irti (kuva 45). Wc:n kattovalaisimen kupu puuttuu. Pesuhuoneen seinälaatoituksessa halkeamia ja saunan oven päällä irti olevia laattoja. Pesuhuoneen seinä laatoitukset ovat uusimisen tarpeessa (kuva 46). Pesuhuoneen lattiassa muovimatto joka on hyvässä kunnossa. Lattiakaivo on valkoinen jossa on korokerengas. Pesuhuoneen silikoni saumat uusimisen tarpeessa. Pesuhuoneen sekoittaja vuotaa vettä. Saunan ovi on huonossa kunnossa. Saunan seinäpaneelien alapääät rispaantuneet ja paneelit ovat uusimisen tarpeessa (kuva 47).
