# **ASUNTOKAUPAN KUNTOTARKASTUSRAPORTTI**

**Kanttorila**

**11.11.2019**

Kohde on vuonna 1966 rakennettu kahden huoneiston paritalo Pudasjärvellä. Rakennus sijaitsee Pudasjärven seurakunnan päärakennuksen vieressä. Tutkittava rakennus lämpeää päärakennuksen kaukolämmöllä.

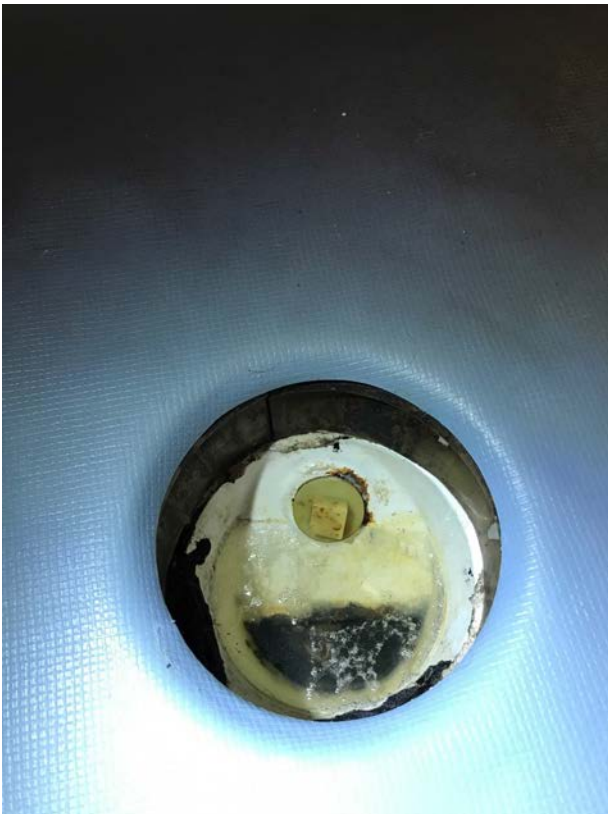
Asunto yksi: pesuhuoneen lattiamatto täysin irti alustastaan. Lattiakaivo valurautaa. Kuparinen korokerengas

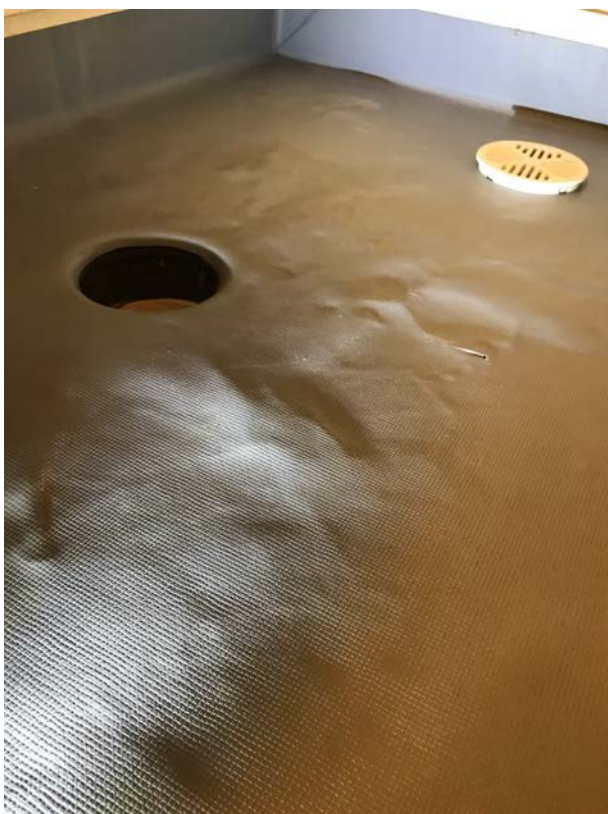
Asunto yksi: pesuhuoneen lattiamatto täysin irti alustastaan

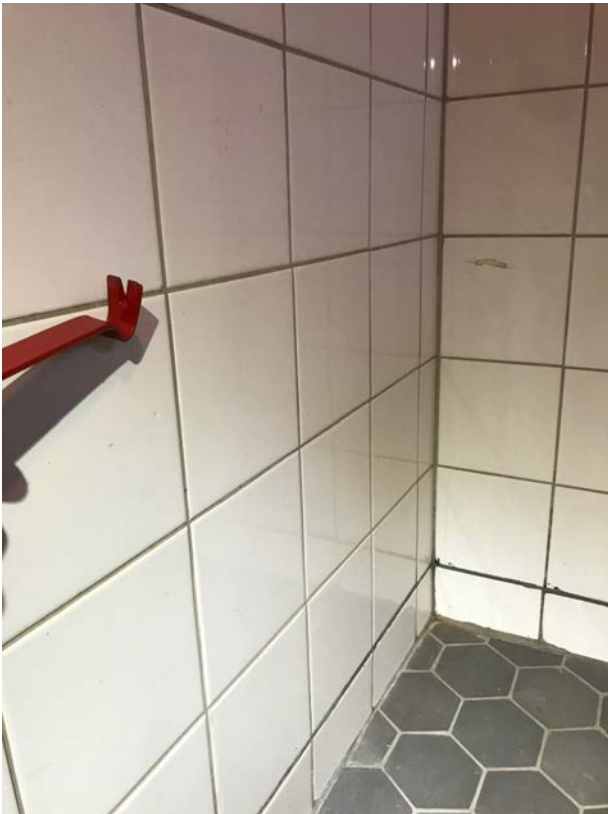
Asunto kaksi: seinä ja lattia laatoituksissa on siellä täällä pohjastaan irtonaisia laattoja, ei isoja pinta-aloja irti alustastaan.

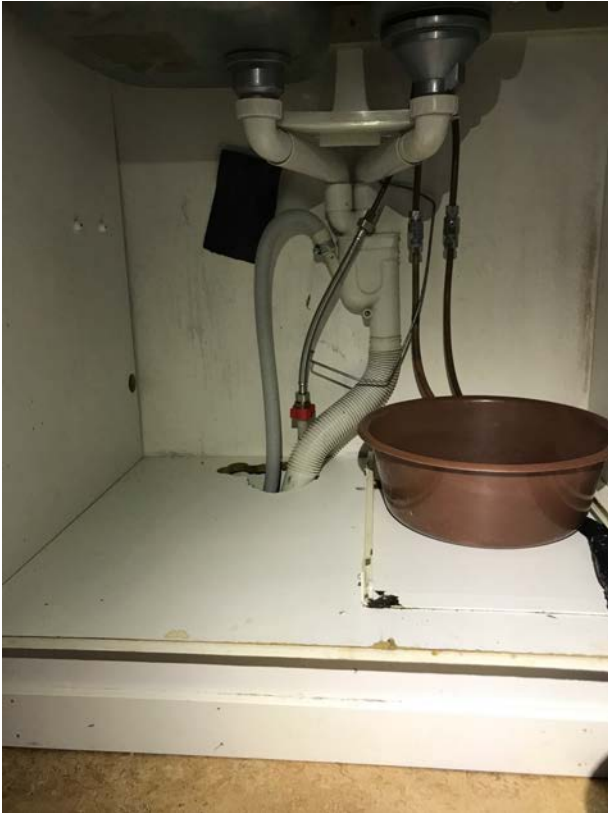
Asunto kaksi, keittiön allaskaappi kuiva.  
Allaskaapin pohjalla ei ole vuotoallasta

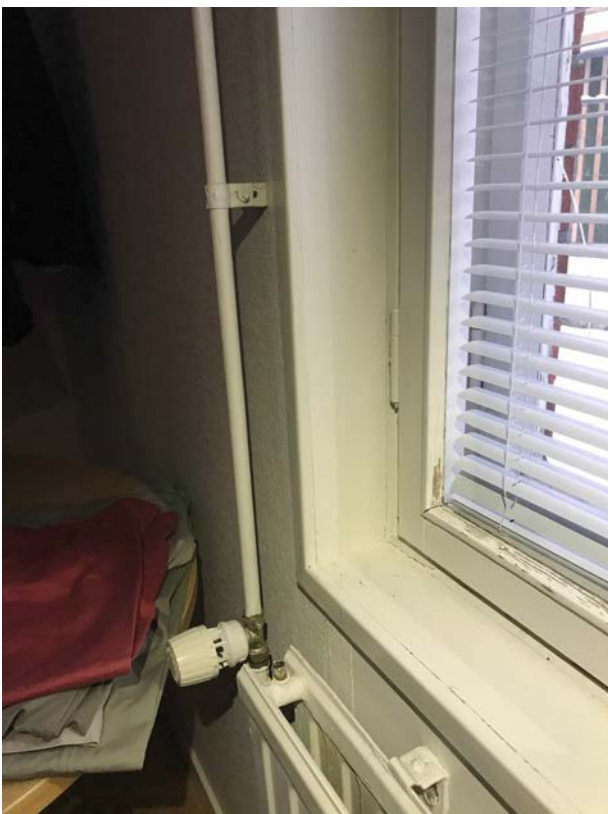
Asunto kaksi: osa päädyn ulko seinistä on lisälämmöneristetty

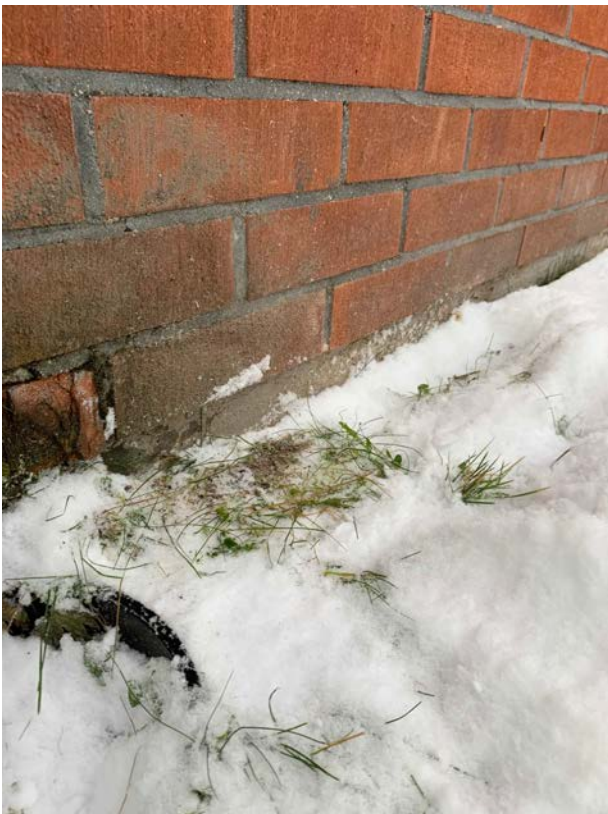
Sadevesisyöksy kastellut ulkoseinän

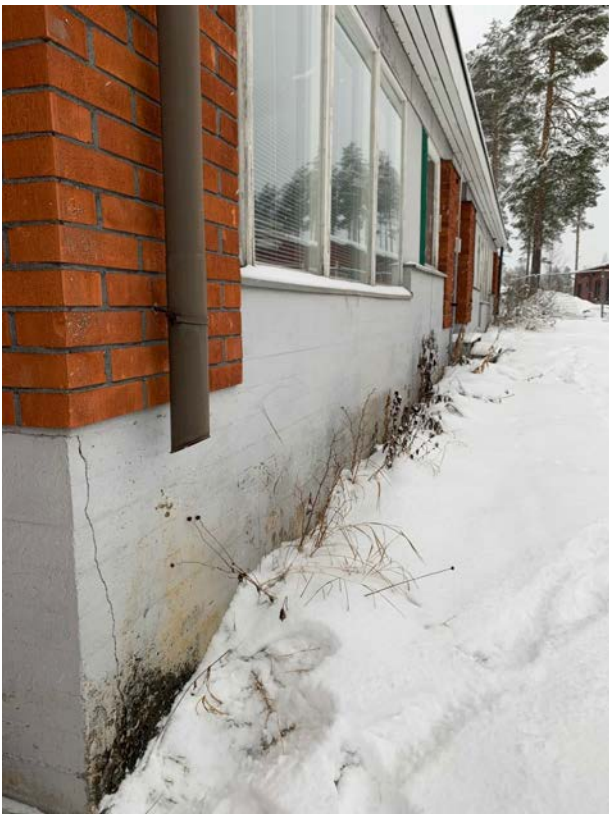
Sadevesisyöky kastellut ulkoseinää. Maanpintaa muotoiltava

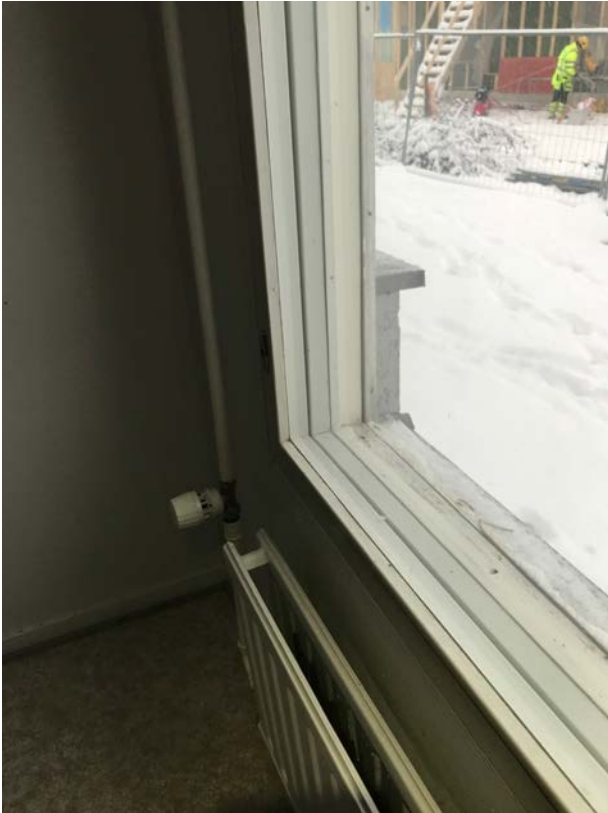
Ikkunat MS 2 lasinen ikkuna. Ulommainen kolmas ikkuna ilmeisesti asennettu jälkikäteen?

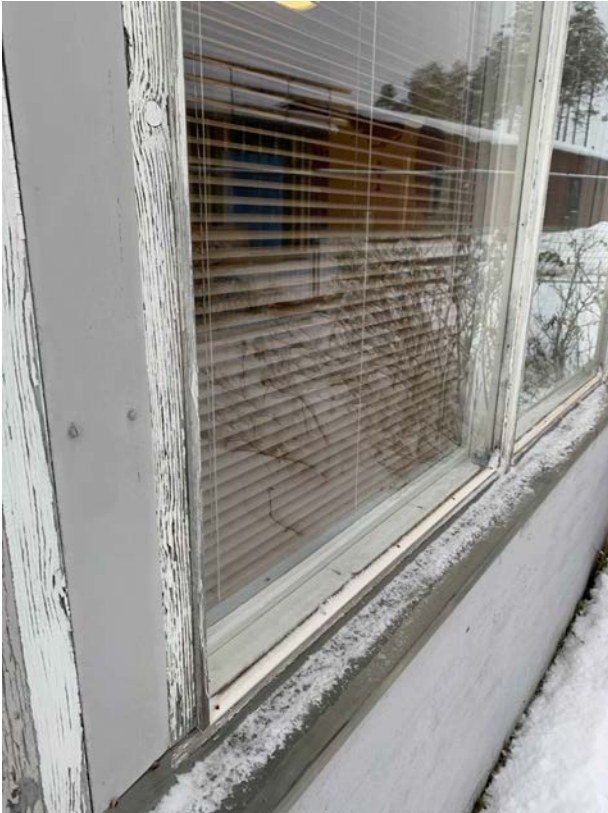
Uloimmat ikkunat joskus uusittu.  
Huoltomaalauksen tarpeessa

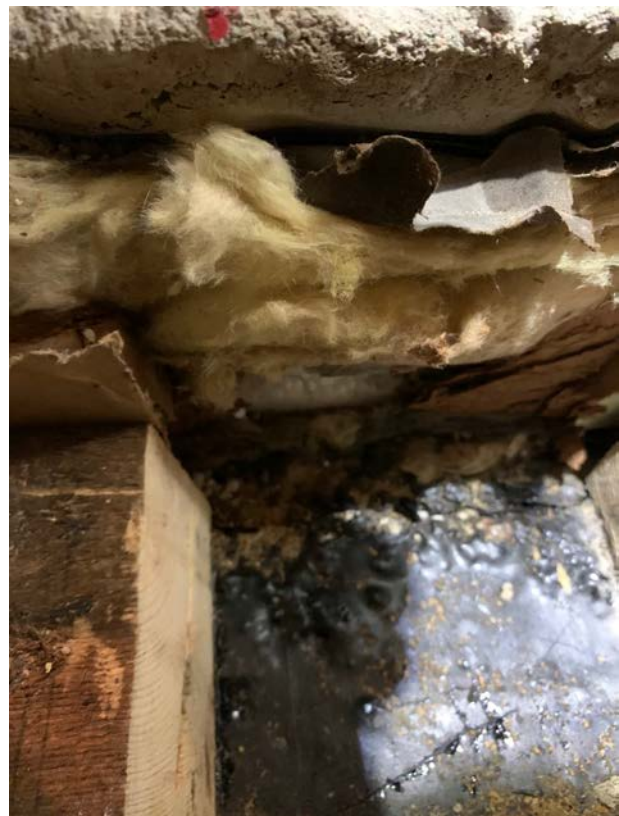
Alapohjassa eps (styrox) eristeenä. Mineraalivilla on lisätty reuna-alueelle tiivistykseksi. Mineraalivillaa ei havaittu alapohja eristeenä.

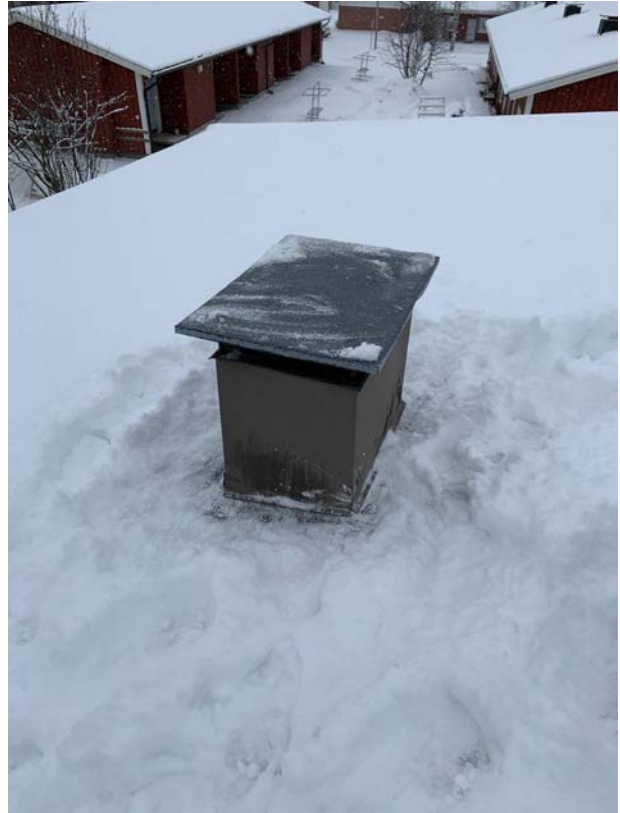
Ilmanvaihdon poistokanavat oikein pellitetty

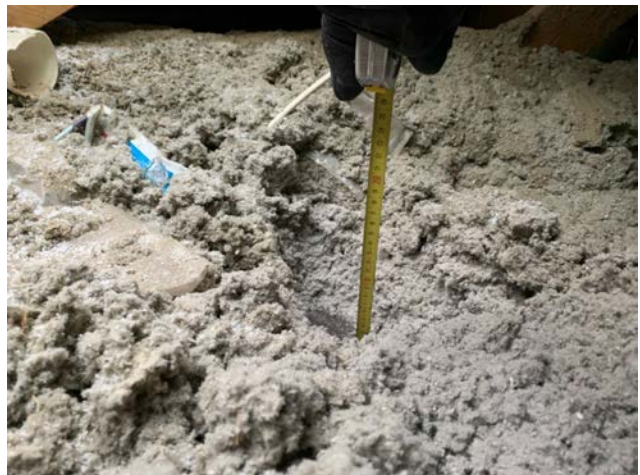
Yläpohjassa eristettä n. 20cm. Havaittu ilmansulkupaperi yläpohjassa

| <b>Toimenpidesuosituksat ja havainnot</b> | <ul style="list-style-type: none"> <li>- Yläpohja on matala harjakatto. Yläpohjaan on kulkuluukku, mutta yläpohjassa ei ole kulkusilloja. Tilassa ei ole mahdollista kulkea sen mataluuden vuoksi.</li> <li>- Kattoluukun kohdalla yläpohjan tuuletuksen puutteesta ei ole havaintoja. Tuuletusväli on väh. 100mm luukun kohdalla.</li> <li>- Ilmanvaihtokanavien eristystä tai tiiveyttä ei pystytty arvioimaan.</li> <li>- Kattoluukun kehyskorkeus on liian matala. Puuosissa näkyy kosteusjälkiä.</li> <li>- Talotikkaat ovat irti yläpäästä, korjattava kiinnitys</li> <li>- Lumiesteitä ei ole asennettu kulkuväylien kohdalle, asennettava</li> <li>- Vesikatteen tekninen käyttöikä on loppu, suositellaan vesikatteen uusimista ja yläpohjan lisälämmöneristystä.</li> </ul> |

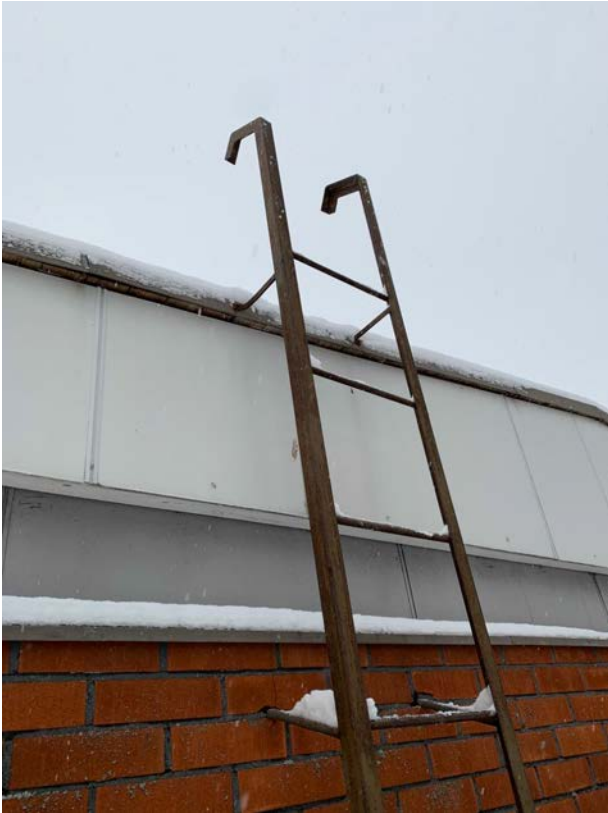
Talotikkaiden yläpäät on irti

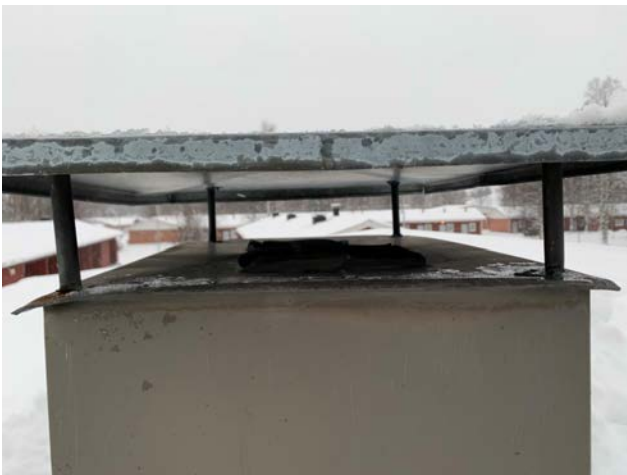
Poistokanavien pellityksen kallistukset ovat hyvät

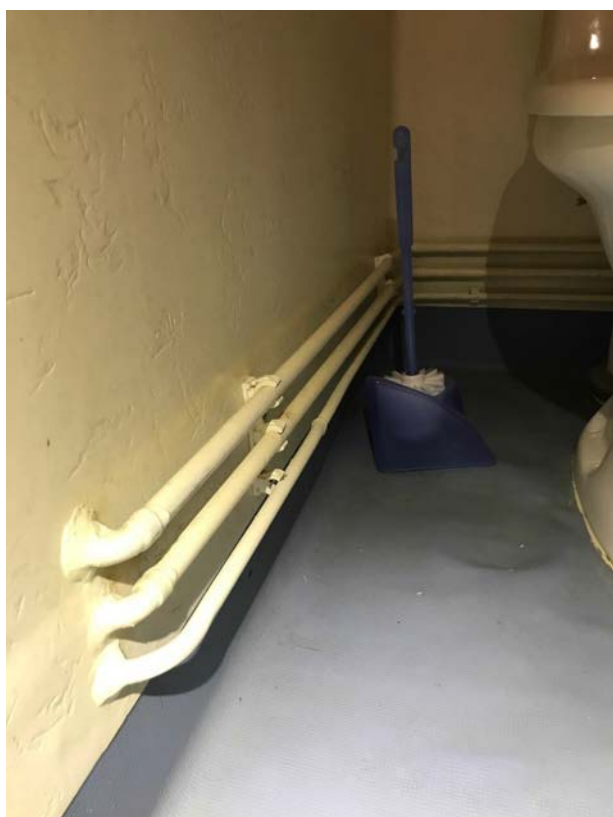
Vesijohtot kuparia, pinnassa
