# ASBESTI- JA HAITTA-AINEKARTOITUS

11.10.2018

Hankasalmen aseman terveystalo  
Suotie 3  
41520 Hankasalmi

*Projektinnumero 5466*

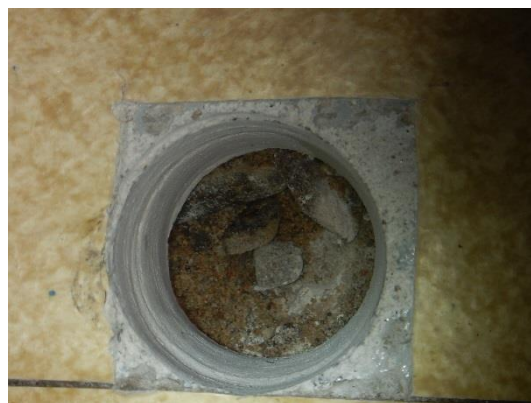
Kuva 2. Rakenneavaus AP1, ei lämmöneristettä. Näyte 1, lattian matto + liima + tasoite + maalia.

- muovimatto + liima ja ohut tasoite (**näyte 1, ei asbestia**)
- harmaa maali
- betonilaatta n. 5 cm + 8 cm
- alustäyttö, hiekka tms.

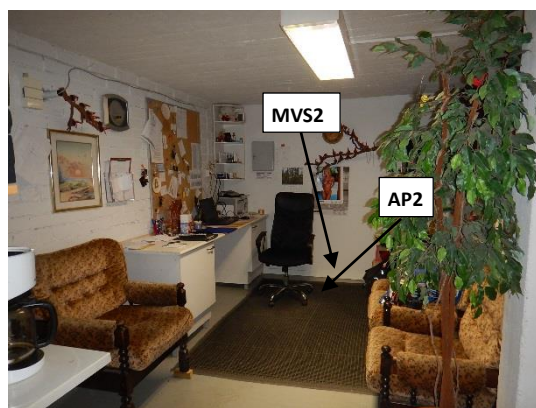
**AP2, taukotila (ent.kylmiö)**

Kuva 3. Taukotila, rakenneavauspaikat AP2 ja MVS2.

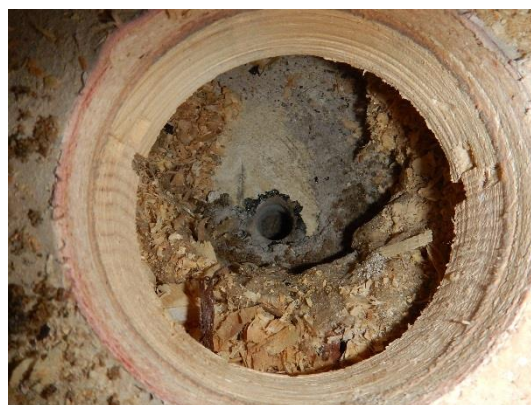
Kuva 8. Rakenneavaus AP4, maanvaraisen betonilaatan päälle koolattu puulattia, eristeenä kutterinlastua, alareunassa mineraalivillaa. Bitumi pohjabetonilaatan pinnalla

- muovimatto, vaalea kirjava
- muovimatto, kuvioitu (**näyte 14, ei asbestia**)
- lastulevy n. 1 cm
- muovi-tai linoleumimatto, kangaspohja
- pahvi tai kartonki
- ponttilauta n. 2,5 cm
- ilmarako n. 2 cm
- kutterin lastua + mineraalivillaa, seassa paperia yms. n. 11 cm
- bitumi, kova, kiiltävä (**näyte 7, ei asbestia, ei PAH-yhdisteitä**)
- pohjabetonilaatta
- alustäyttö, hiekka tms.

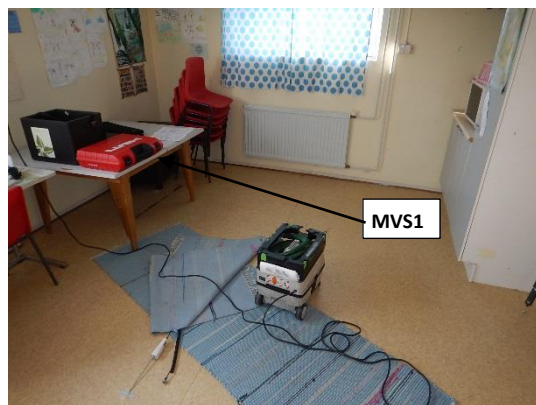
**MVS 1, askarteluhuone**

Kuva 11. Askarteluhuone, maanvastaisen seinän avauskohta MVS1.

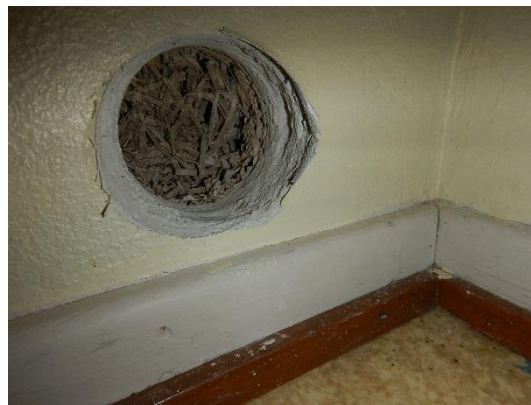
Kuva 12. Rakenneavaus MVS1, lastuvilla rappauksen takana.

- maali + rappaus n. 3,5 cm
- lastuvilla (Tojax tms) n. 7 cm
- betoni

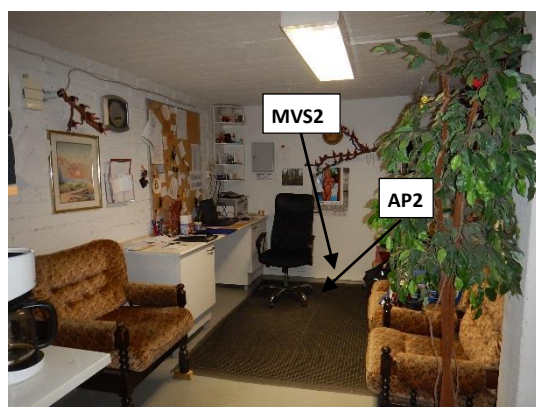
**MVS 2, taukotila**

Kuva 13. Taukotila, rakenneavauspaikat AP2 ja MVS2.

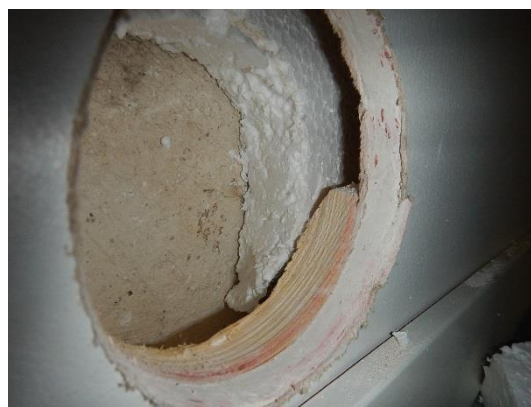
Kuva 14. Rakenneavaus MVS2, seinän sisäpintaan on tehty lisäeristys styroxilla.

- kipsilevy
- lautakoolaus n. 2 cm
- eps-levy, Styrox tms.
- betoni > 13 cm

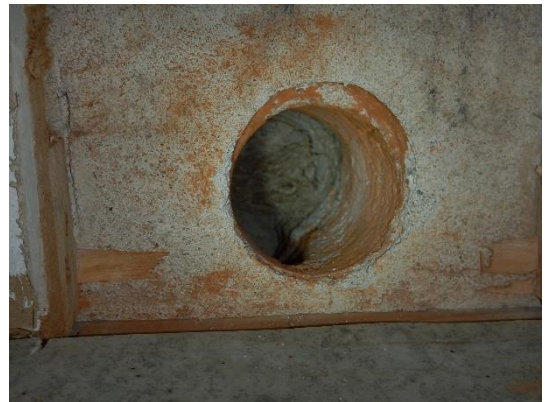
Kuva 20. Rakenneavaus MVS4, tiilikuoren takana lastuvillaeriste.

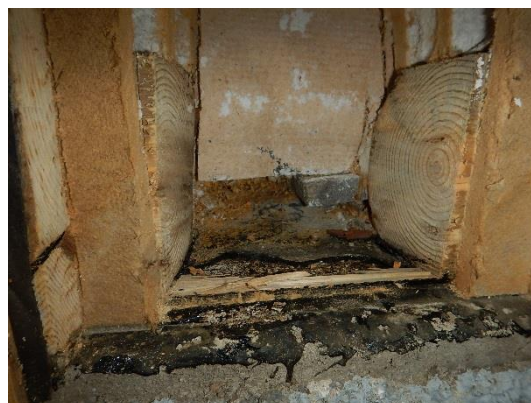
Kuva 24. Rakenneavaus US1, alajuoksu katkais-tuna. Purueristeet on korvattu ureavaahdolla.

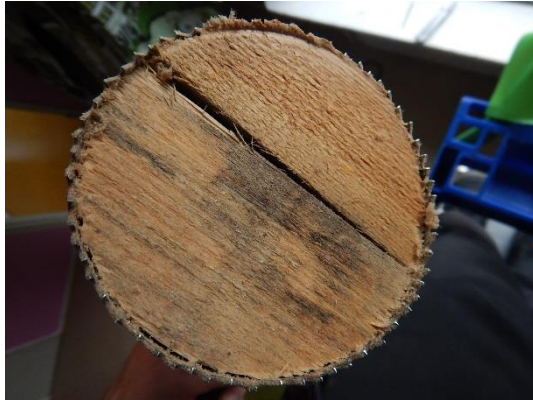
### US2, etupääty 1. kerros ikkunan päältä

Kuva 25. Rakenneavaus US2. Sisäpuolen laudoituksen pinnalla tummentumia.

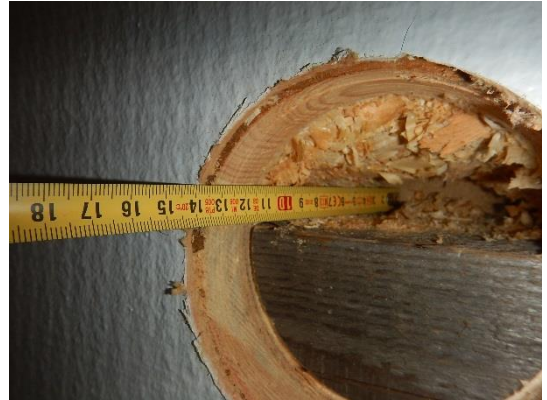
Kuva 26. Rakenneavaus US2, eristeenä kutterinlastu.

- tapetti + kartonki
- vaakalauta (tummentumia pinnalla)
- puurunko + kutterinlastu 10 cm
- huokoinen puukuitulevy

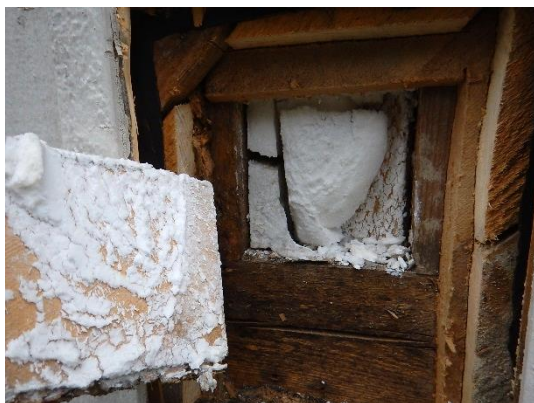
Kuva 31. Rakenneavauspaikka US3, purut on korvattu ureavaahdolla, vaahtokerros ei ole tiivis.

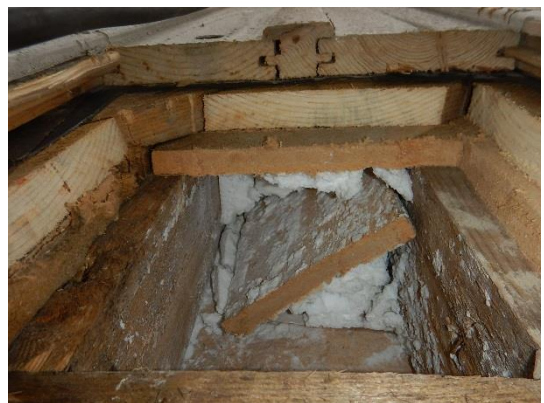
Kuva 32. Rakenneavaus US3, eristekerroksessa puukuitulevy.

- pystyponttilaudoitus > 2 cm
- tervapaperi (**näyte 16, ei asbestia, sisältää PAH-yhdisteitä**)
- vinolaudoitus
- huokoinen puukuitulevy n. 1 cm
- puurunko + ureaformaldehydivaahdot 10 cm, seassa puukuitulevyn paloja
- kartonki
- välipohjan kutterinlastu

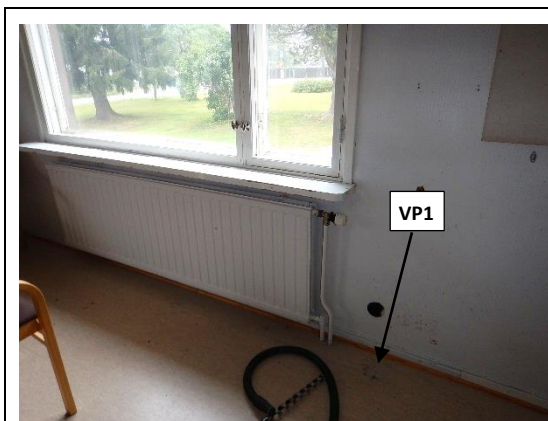
#### VP1, pingishuone 1. kerros lattia

Kuva 37. Välipohjarakeneen tarkastuspaikka VP1.

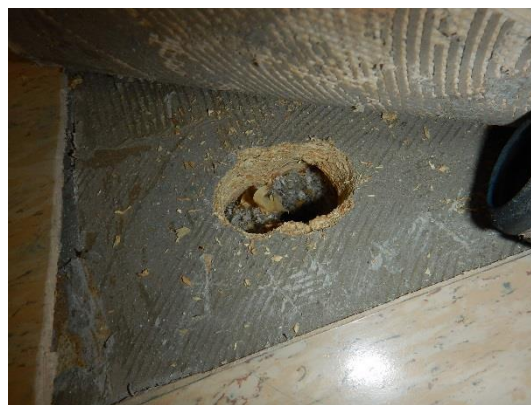
Kuva 38. Rakenneavaus VP1, yläpinnassa selluvillaa, alempana eristeenä kutterinlastu.

- muovimatto + liima ja tasoite
- lastulevy
- selluvillaa + kutterinlastu >40 cm

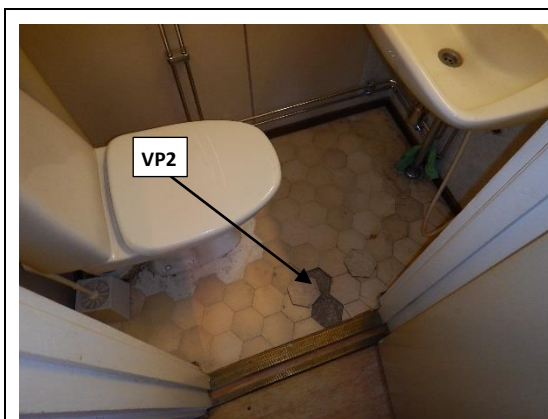
#### VP2, wc, 1.kerros lattia

Kuva 39. Rakenneavauspaikka VP2 wc:ssä.

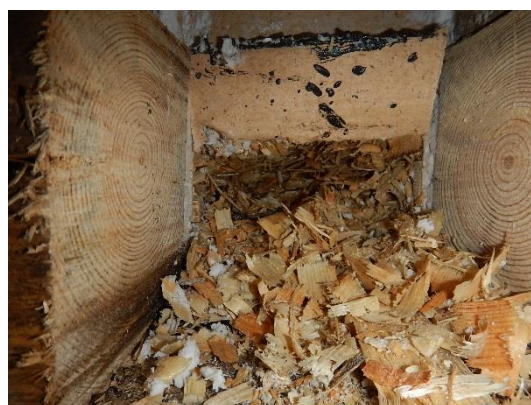
Kuva 42. Välipohjan kutterinlastusta näyte otettiin ulkokautta US3 avauksesta, ei viitettä vauriosta.

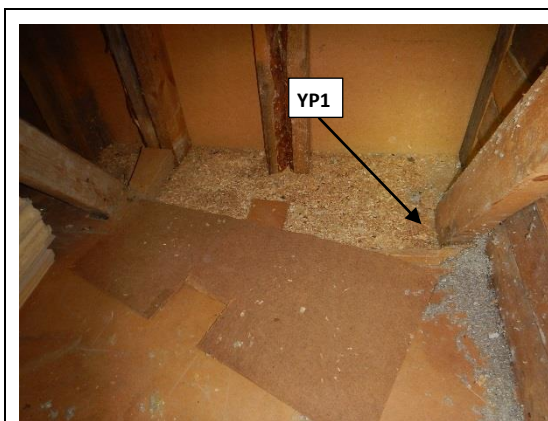
#### YP1, ullakon lattia (ja ulkoseinä)

Kuva 45. Yläpohjan tarkastelupaikka YP1.

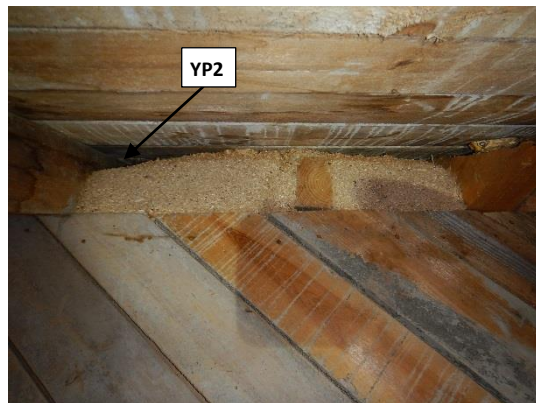
### YP2, asunnon katto

Kuva 47. Yläpohjan tarkastelu paikka YP2. Purut paikoin kiinni katon laudoituksessa.

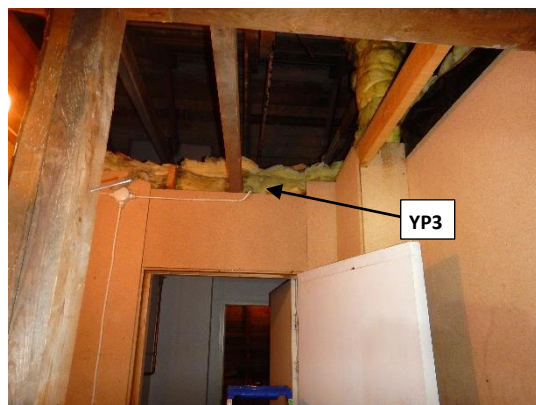
### YP3, eteistilan katto

Kuva 49. YP3 eteisaulan kohdalla katon eristeenä lasivillaa

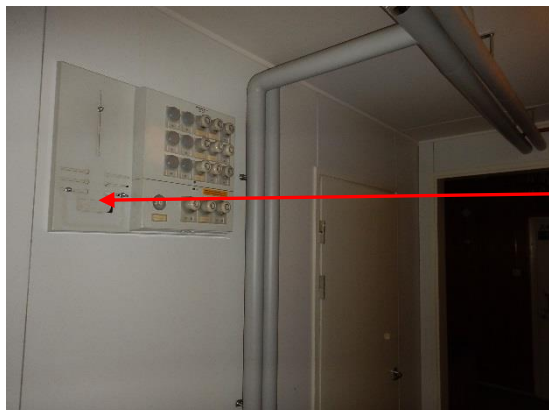
Sähkökeskusten taustoilla on käytetty asbestilevyä palosuojalevynä. Asbestilevyjä on yleisesti käytetty palosuojalevyinä sähkökeskusten taustoissa, kun keskuksia on asennettu palvista materiaaleista tehtyihin rakenteisiin.

Kuva 53. Sähkökeskus ullakkokerroksen eteisaulassa.

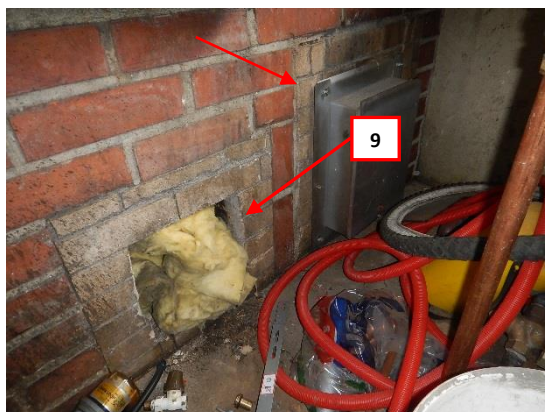
Kuva 57. Tulitiiliimuurauksia kattilahuoneessa, näytteenottoa

Sähkökeskusten taustoissa on käytetty palosuojalevyinä asbestilevyjä, kattilahuoneen tulitiili-muurauksista, saunan seinien mineraalilevyistä otetuissa näytteissä havaittiin asbestia, kellarissa iv-kanavina on käytetty asbestisementistä tehtyjä neliöputkia ja kellarissa oli lisäksi yksi vanha pellitetty puurakenteinen palo-ovi, jossa on pellin alla asbestilevy (mahdollisesti molemmiin puolin).

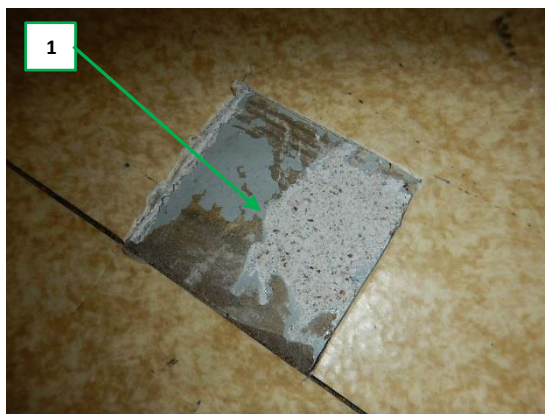
Kuva 64. Askarteluhuoneen lattia, näytteen 1 otto-kohta.

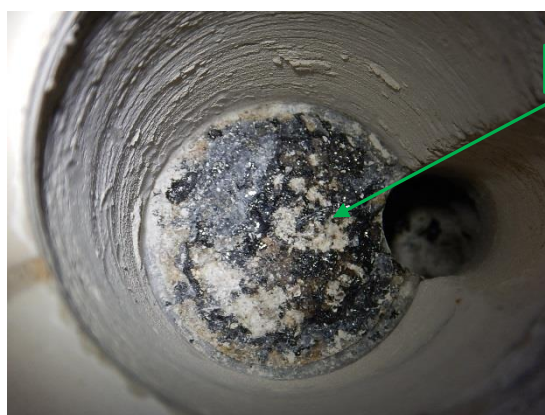
Kuva 68. Pesuhuoneen alapohjan bitumieristys. Näytteeseen 7 otettiin materiaalia myös asunnon lattiasta.

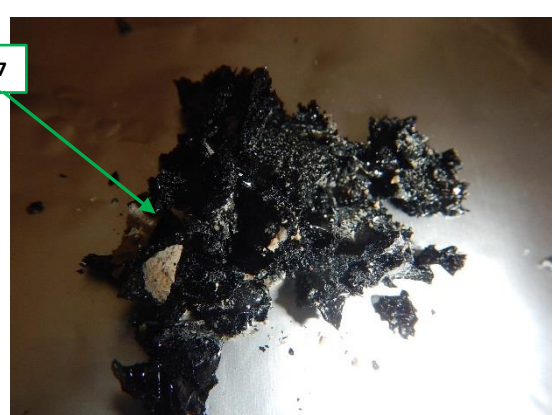
Kuva 69. Asunnon lattiasta otettu bituminäyte, vaikutti samantyyppiseltä kuin pesuhuoneesta otettu.

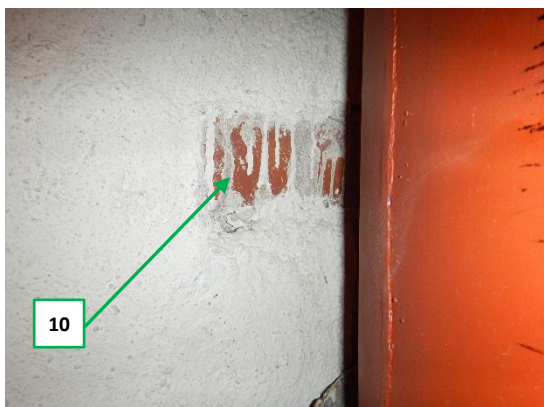
Kuva 70. Ullakkokerroksen vesisäiliöhuone. Hormin maalia ja rappausta koontinäytteeseen 10.

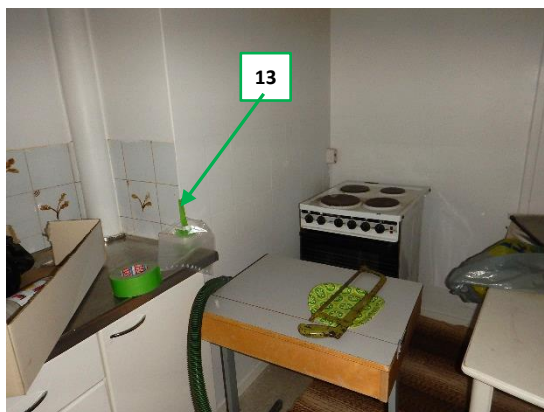
Kuva 72. Näyte 13 kellarikerroksen asunnon keittiön vanhasta laatoituksesta. Samanlaisia laatoituksia on myös 1.kerroksessa.

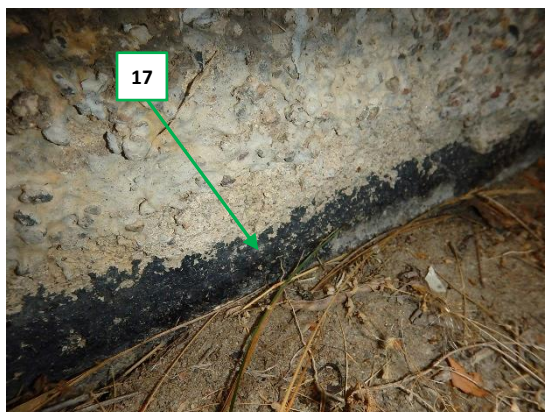
Kuva 76. Sokkelin ulkopinnassa on bitumisively, näyte 17 takasivulta.

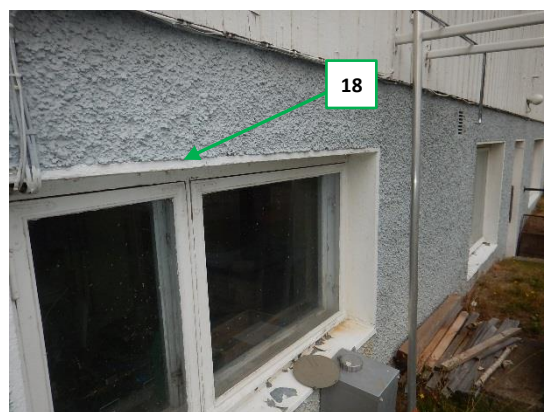
Kuva 77. Näytteen 18 ottokohta takasivulla. Näytteessä rappauksen lisäksi valkoista ja siniharmaata maalia.

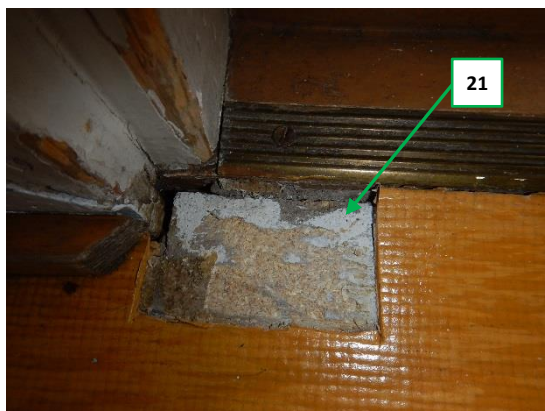
Kuva 80. Näyte 21 lattian muovimatto + liimaa ja tasoitetta 1. krs lattiasta.

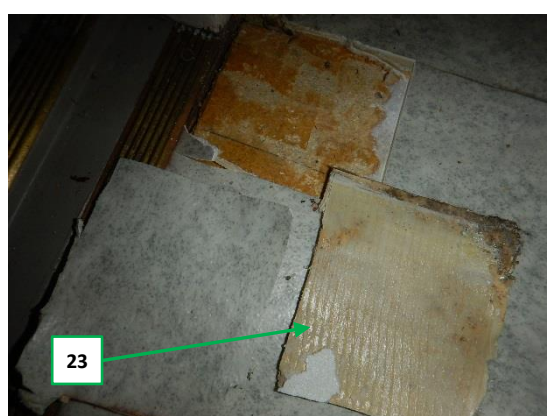
Kuva 82. Näyte 23 ullakkokerroksen asunnon muovimatto + liima uudemman maton alta.
