# Kuntoarvioraportti

Rakennustekninen kuntoarvio

27.11.2017

Paukarlahden päiväkoti

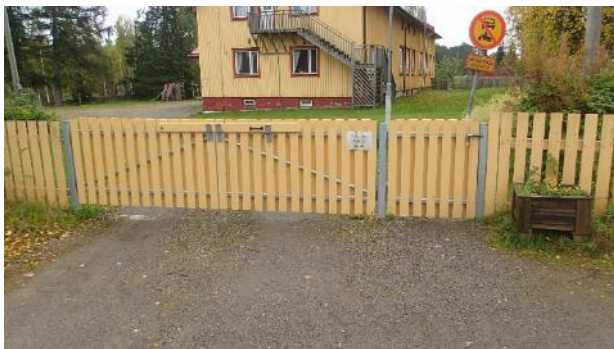
Piha-alue on aidattu. Aidan pysäköintialueen portti ja sen läheiset aitarakenteet on uusittu. Uusitulta osin aidan runkorakenteet ovat teräksiset ja verhoilu on maalattua puuta (kuva 3.). Muilta osin piha-alueen ympäröivä aita on puurakenteinen ja välttävissä kunnossa (kuva 4.).

Kuva 3. Uuden aidan runkorakenteet ovat teräksiset ja verhoilu on maalattua puuta.

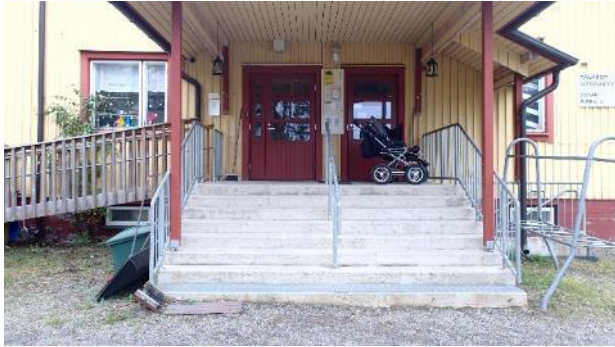
Kuva 5. Uusitut porras- ja ramppirakenteet ovat hyväkuntoiset

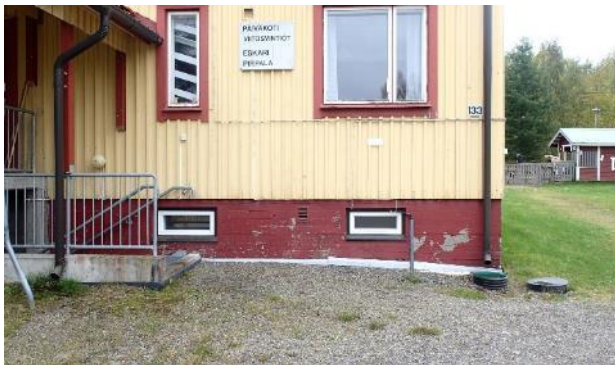
Rakennuksen salaojituksia ja perusmuurien kosteudeneristyksiä on uusittu osin 2001. Rakennuksen pohjoisosalle on asennettu salaojajärjestelmät ja perusmuurilevytys (kuva 7). Tehty perusmuurilevytys ei ole havaintojen perusteella yhtenäinen, vaan se loppuu kellarillisen rakennusosan vaihtuessa vapaasti tuuletettavaan alapohjarakenteeseen ja alkuperäisen rakennuksen porraskanteisiin (kuva 8). Patolevyn kiinnityslista oli kiinnitetty epätiivisti patolevyn yläreunaan.

Kuva 7. Rakennuksen koillis-, luoteis- ja lounassivuille on asennettu salaojajärjestelmät ja perusmuurilevytyt

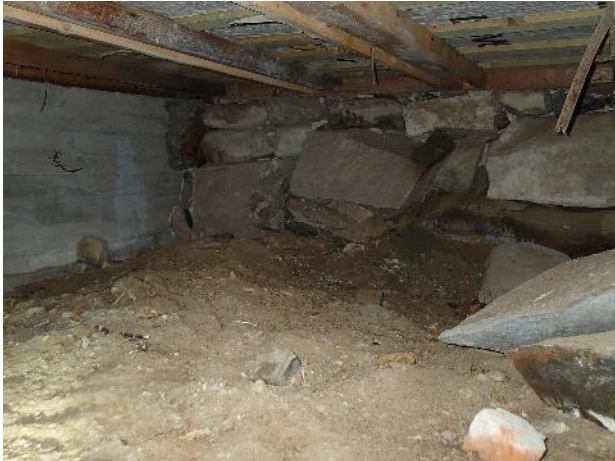
Rakennuksen eteläisellä osalla alapohjarakenne on puurakenteinen ns. rossi-alapohja. Rossi-alapohjan alla on tuulettuva ryömintätila. Alapohjan tuuletus tapahtuu sokkelirakenteen tuuletusaukkojen kautta. Alapohjan runkoa kannattelevat puupalkit, jotka on tuettu ulkoseinien osalta paikalla valettuihin perustulinjoihin, keskiosalla ladottujen kivien päälle ja rakennuksen keskiosalla kellari-osan kantaviin seinärakenteisiin. Rossi-alapohja on uusittu 2003 (kuva 12) tuulettuva ryömintätila oli puhdistettu (kuva 13) ja sinne oli asetettu tuuletusputki. Maapohja oli hienoa hiekkamaata.

Kuva 13. Alkuperäisen rakennuksen rossitila on puhdistettu alapohjarakenteen uusimisen yhteydessä.

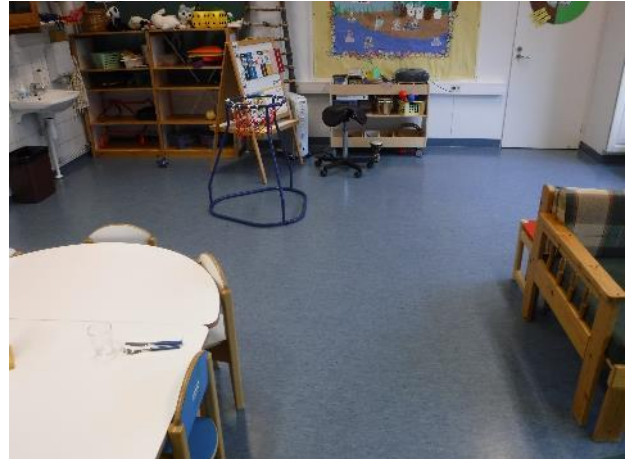
1.kerroksen rakennuksen etelä osalla tilapinnat on uusittu vuoden 2003 korjauksien yhteydessä (lattia, seinä ja katto). Tilapinnat olivat ko. alueella hyvässä kunnossa (kuva 22). Pohjoisosalla tilapinnat (lattia, seinä ja katto) ovat pääosin 1990-luvulta tai vanhempia, näiltä osin pinnoitteiden tekninen käyttöikä on lopussa (kuva 23 ja 24). Pinnoilla oli lähinnä ajantunomaa kulumista ja pinnoitteet olivat pääosin välttävissä kunnossa. Alla kirjattu tilapinnat tiloittain

Kuva 22. Alkuperäisen osan lattiapinnoitteet ovat hyvässä kunnossa. Pinnoitteet on uusittu vuoden 2003 remontin yhteydessä.
